## INFORME DE FISCALIZACIÓN AMBIENTAL

### INSPECCIÓN AMBIENTAL

### MATADERO MAGALLANES

DFZ-2013-54-XII-RCA-IA

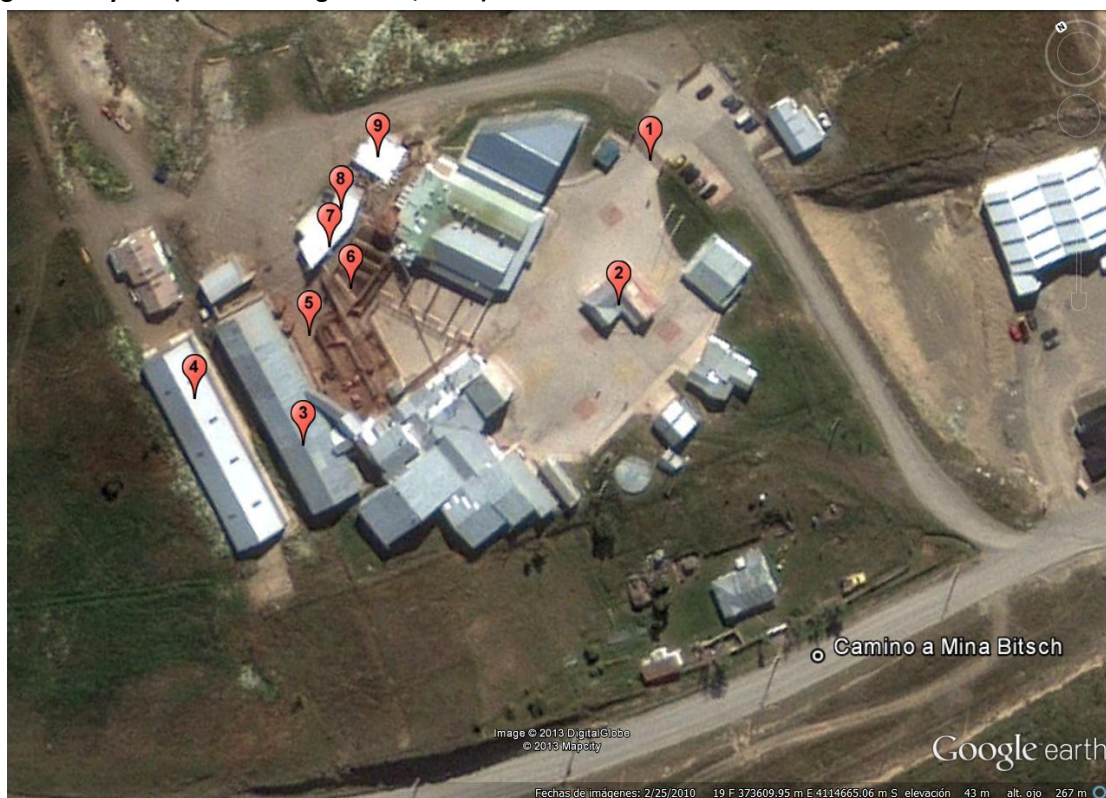
**Figura 3. Layout: (Fuente: Google Earth, 2010)**

- 1.- Acceso a la Instalación.
- 2.- Oficinas.
- 3.- Corrales de ovinos.
- 4.- Biofiltro.
- 5.- Lavado de camiones.
- 6.- Corrales de Bovinos.
- 7.- Sistema de Rendering.
- 8.- Sistema de Pretratamiento de Aguas Rojas.
- 9.- Estanque de Acumulación de Aguas Verdes.

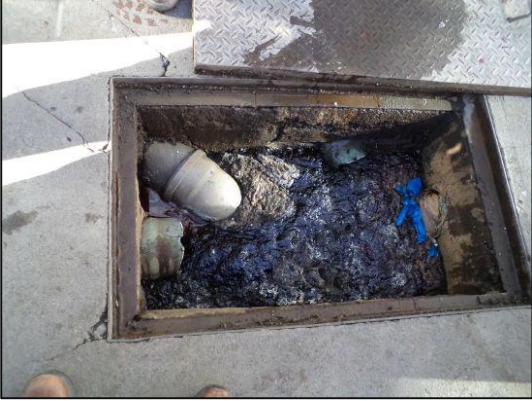
<b>Actividades de inspección realizadas:</b>		<b>Descripción Medio de Prueba:</b>
<p data-bbox="155 264 323 289"><b>Fotografía N°1.</b></p> <p data-bbox="155 297 709 321">Coord. UTM: 4114696 N; 373573 E (Datum WGS84)</p>

<p data-bbox="1533 264 1869 289"><b>Izq. Fotografía N°1:</b> Interior de cámara de inspección correspondiente a la red de alcantarillado interior del recinto, a la cual evacúan diversas descargas provenientes de las salas de matanza.</p> <p data-bbox="1533 524 1944 613"><b>Der. Fotografía N°2:</b> Estanque de acumulación de Riles Verdes y vista de ductos afluentes al mismo.</p>
<p data-bbox="155 833 323 857"><b>Fotografía N°3.</b></p> <p data-bbox="155 865 709 889">Coord. UTM: 4114719 N; 373548 E (Datum WGS84)</p>

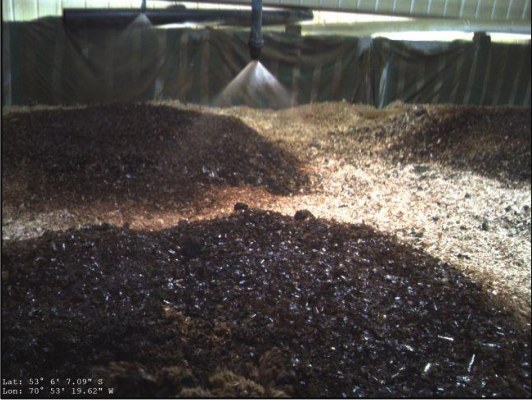
<p data-bbox="1533 865 1944 922"><b>Fotografía N°3:</b> Aspersión de los Riles Rojos en Biofiltro.</p>

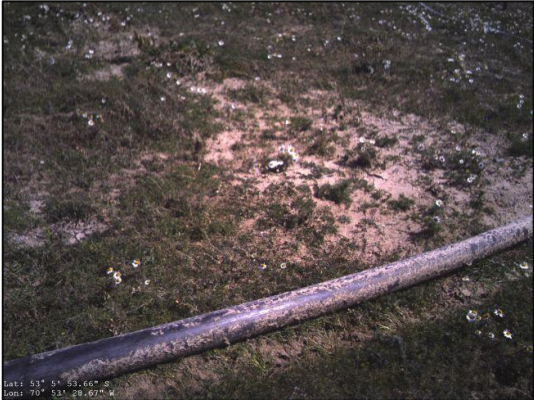
<p><b>Actividades de inspección realizadas:</b>  <b>Fotografía N°4.</b>  Coord. UTM: 4115130 N; 373369 E (Datum WGS84)</p>

<p><b>Descripción Medio de Prueba:</b></p> <p><b>Fotografía N°4:</b> Área utilizada el día 5 de febrero de 2013 para efectuar riego con riles verdes, en la cual no se observa la existencia de pozas por causa de la saturación del suelo.</p>
--	---

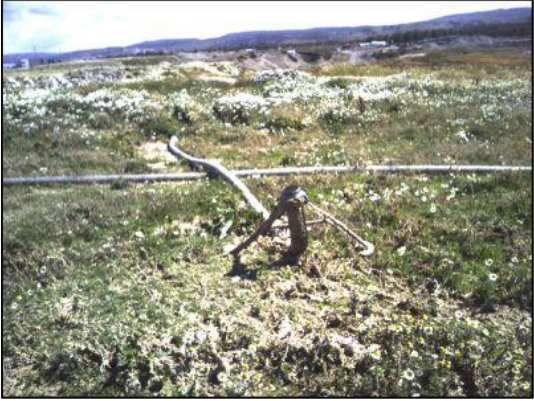
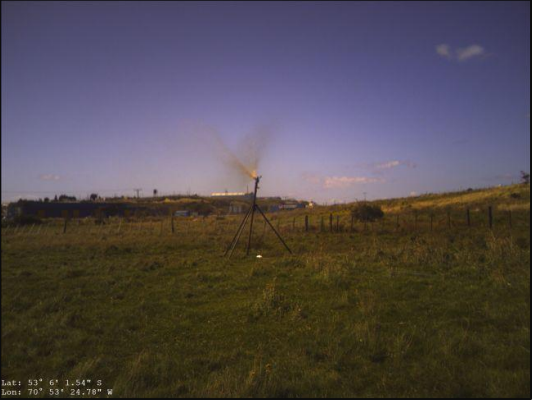
<p><b>Izq. Fotografía N°5:</b> Vestigios de reciente riego con Riles Verdes en antigua zona de extracción de áridos.</p> <p><b>Der. Fotografía N°6:</b> Disposición de Riles Rojos mediante riego en pradera aledaña a la propiedad de la empresa.</p>

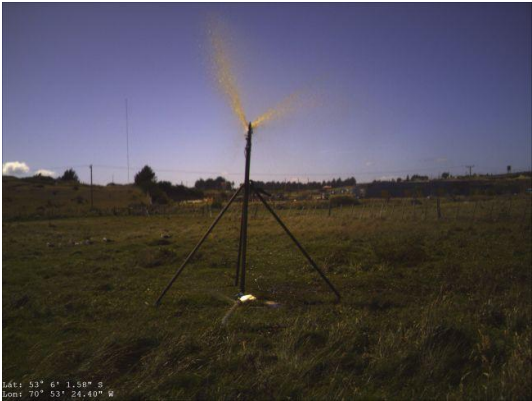
<p><b>Descripción Medio de Prueba:</b> <b>Fotografía N°7:</b> Sistema de aspersión utilizado para el riego con Riles Rojos.</p>

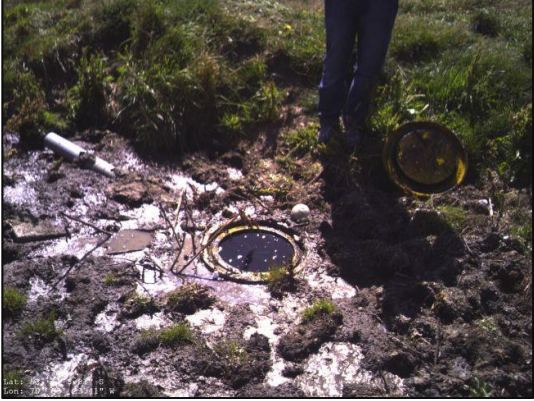
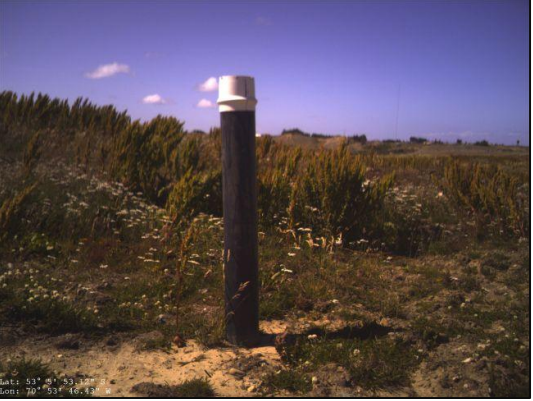
<p data-bbox="1533 329 1944 487"><b>Izq. Fotografía N°8:</b> Pozo habilitado para la obtención de muestras de aguas subterráneas cercano al lugar donde se efectuaba el riego con Riles Rojos al momento de la inspección.</p> <p data-bbox="1533 524 1944 682"><b>Der. Fotografía N°9:</b> Pozo habilitado para la obtención de muestras de aguas subterráneas aguas arriba de la zona de riego, adyacente al límite del predio colindante a cantera LOFER.</p>

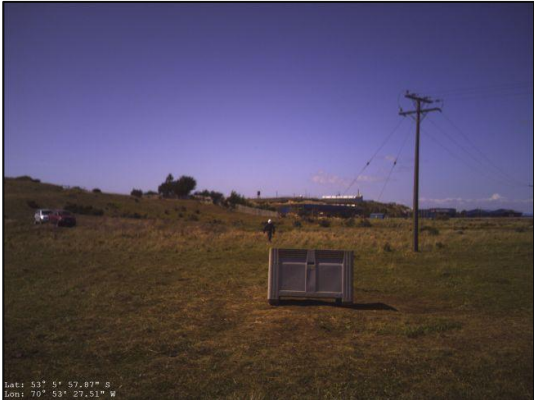
<b>Descripción Medio de Prueba:</b>  <b>Fotografía N°10:</b> Vista de zona de riego con potencial saturación en período de mayores precipitaciones.

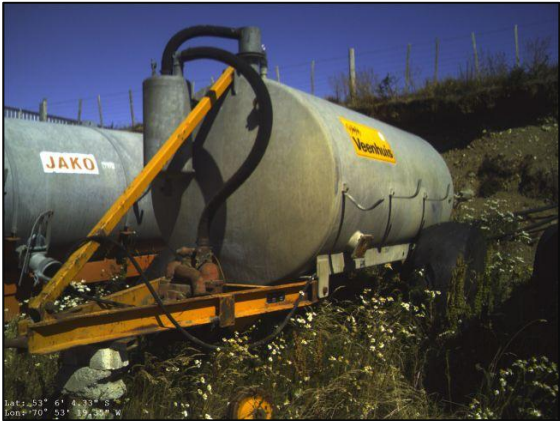
Actividades de inspección realizadas:	Descripción Medio de Prueba:
<p data-bbox="151 855 714 915"><b>Fotografía N°11.</b> Coord. UTM: 4114805 N; 373551 E (Datum WGS84)</p>

<p data-bbox="1197 920 1942 980"><b>Fotografía N°11:</b> Vista de carro succionador (Estanque purinero) con su respectiva bomba ante contingencias.</p>

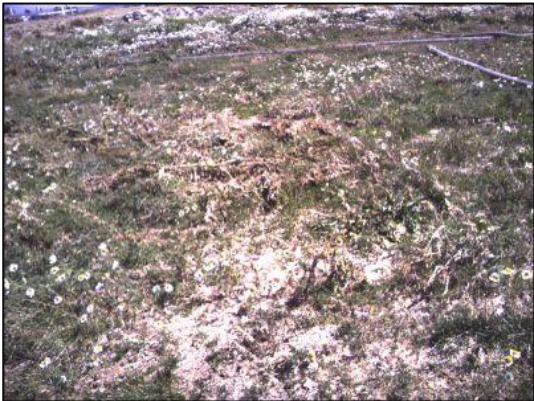
<b>Descripción Medio de Prueba:</b>  <b>Fotografía N°14:</b> Vista de costras superficiales existentes en terreno recientemente regado con Riles Verdes.

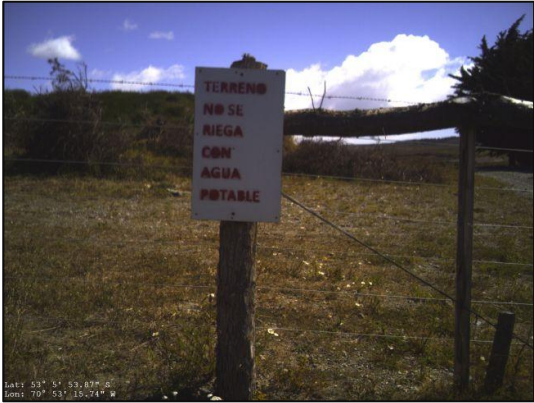
N°:	Exigencia:	Hecho(s) Constatado(s):	Estaciones:
25	<p><b>Considerando 3.2.2.6 RCA N°174/2010</b>  Avisar a terceras personas con letreros puestos estratégicamente en el terreno, que dicha propiedad riega con agua no potable.</p>	<p>Se observó la existencia de a lo menos tres letreros que indicarían que en la propiedad se efectúa riego con agua no potable.</p>	8 y 11
<p><b>Actividades de inspección realizadas:</b>  <b>Fotografía N°15.</b>  Coord. UTM: 4115129 N; 373610 E (Datum WGS84)</p>		<p><b>Descripción Medio de Prueba:</b>  <b>Fotografía N°15:</b> Letrero instalado en el cierre perimetral del área de riego, a través del cual se indica que dichos terrenos no serían regados con agua potable.</p>

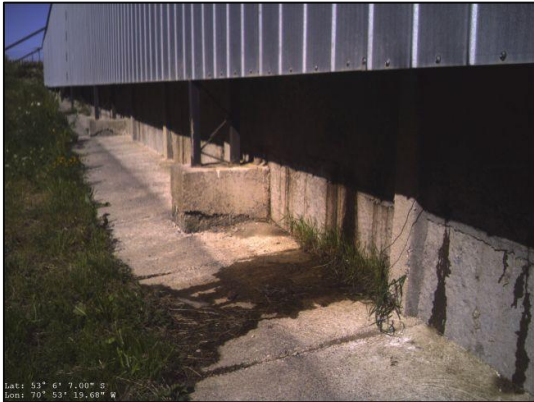
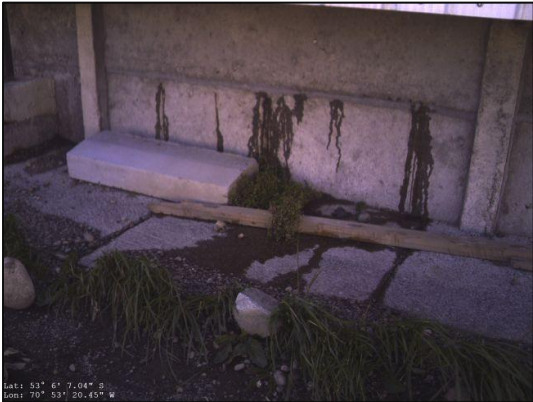
<b>Fotografías N°16 y 17:</b> Filtraciones observadas en las paredes exteriores del Biofiltro hacia el suelo adyacente.

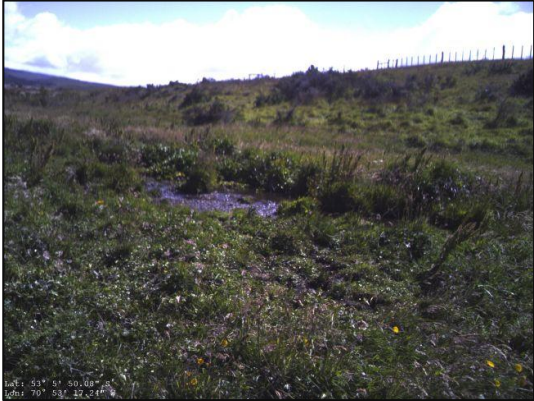
N°:	Exigencia:	Hecho(s) Constatado(s):	Estaciones:
30	<p><b>Considerandos 3.1.6 y 3.2.2.6 RCA N°174/2010</b> Dejar una franja de protección, de metros, para cuerpos y/o cursos de agua, para límites con predios vecinos y caminos públicos.</p>	<p>Se recorrió la zona de vegas situada dentro del área utilizada para riego (punto más bajo de la misma), observándose que no existían vestigios de riego en la misma que permitieran vislumbrar una transgresión a la franja de protección preestablecida.</p>	11
<p><b>Actividades de inspección realizadas:</b></p>		<p><b>Descripción Medio de Prueba:</b></p>	
<p><b>Fotografía N°21.</b> Coord. UTM: 4115246 N; 373579 E (Datum WGS84)</p>		<p><b>Fotografía N°21:</b> Zona de vegas existente al interior del área destinada a riego.</p>

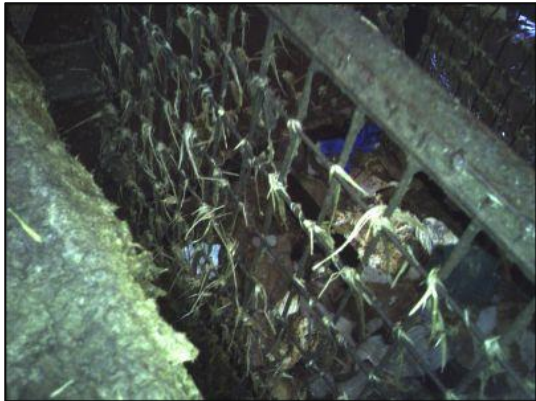
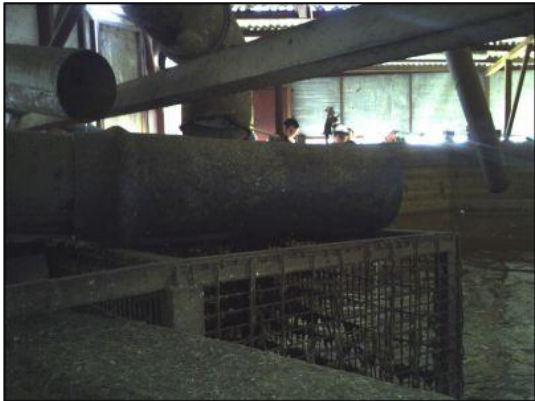
<p><b>Fotografías N°24 y 25:</b> Canastillos recolectores utilizados para el tamizado de las aguas verdes en Estanque de Acumulación.</p>

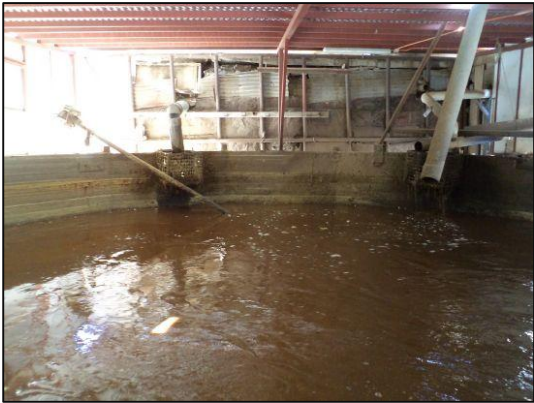
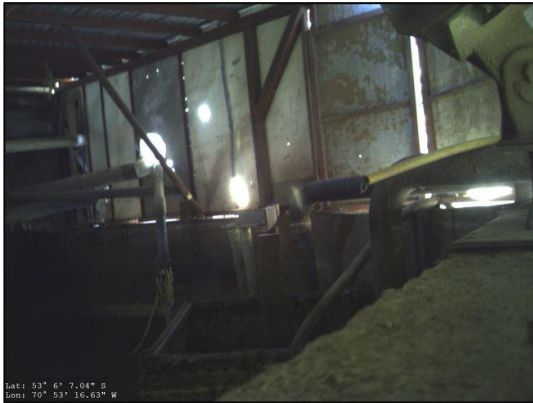
<p><b>Fotografía N°26:</b> Vista de Estanque de acumulación de Riles Verdes con agitador.</p> <p><b>Fotografía N°27:</b> Soporte para la fijación de agitador en mantención y vista de línea de impulsión de Riles verdes para su disposición mediante riego.</p>

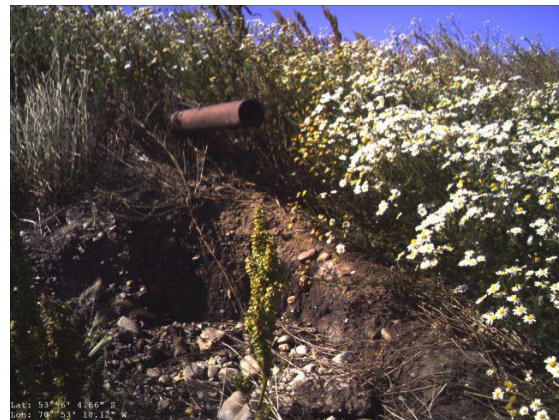
**Fotografía N°30:** Lugar de acumulación de los residuos líquidos (condensados) provenientes del sistema de tratamiento de olores del rendering.

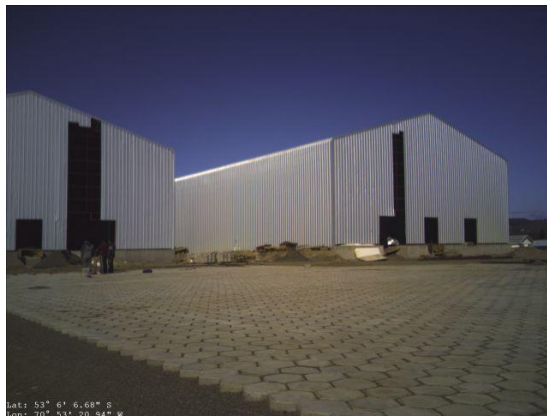
**Fotografía N°31:** Galpones en construcción en área contigua al biofiltro operativo.

- 6.3. Adicionalmente se constató también que se encontraban en construcción dos galpones en un área contigua al biofiltro operativo, los cuales, de acuerdo a lo observado en planos suministrados por el arquitecto de la obra al momento de la inspección, abarcarían una superficie que superaría levemente los 1000 m<sup>2</sup> individualmente, y que de acuerdo a lo informado mediante carta del titular de fecha 14 de febrero de 2013 a raíz de solicitud efectuada mediante el acta de la inspección, corresponderían a un nuevo emprendimiento que no formaría parte del Matadero Magallanes. Ver Fotografía N°31 del Anexo 2.

**6.3. Adjuntar documento que permita clarificar situación contractual, superficies y potencia instalada (KVA) involucrada en los dos galpones, en actual construcción situados, en sector aledaño al biofiltro existente.**
