INFORME DE FISCALIZACIÓN AMBIENTAL

INSPECCIÓN AMBIENTAL

FRIGORÍFICO SIMUNOVIC S.A.

DFZ-2013-559-XII-RCA-IA

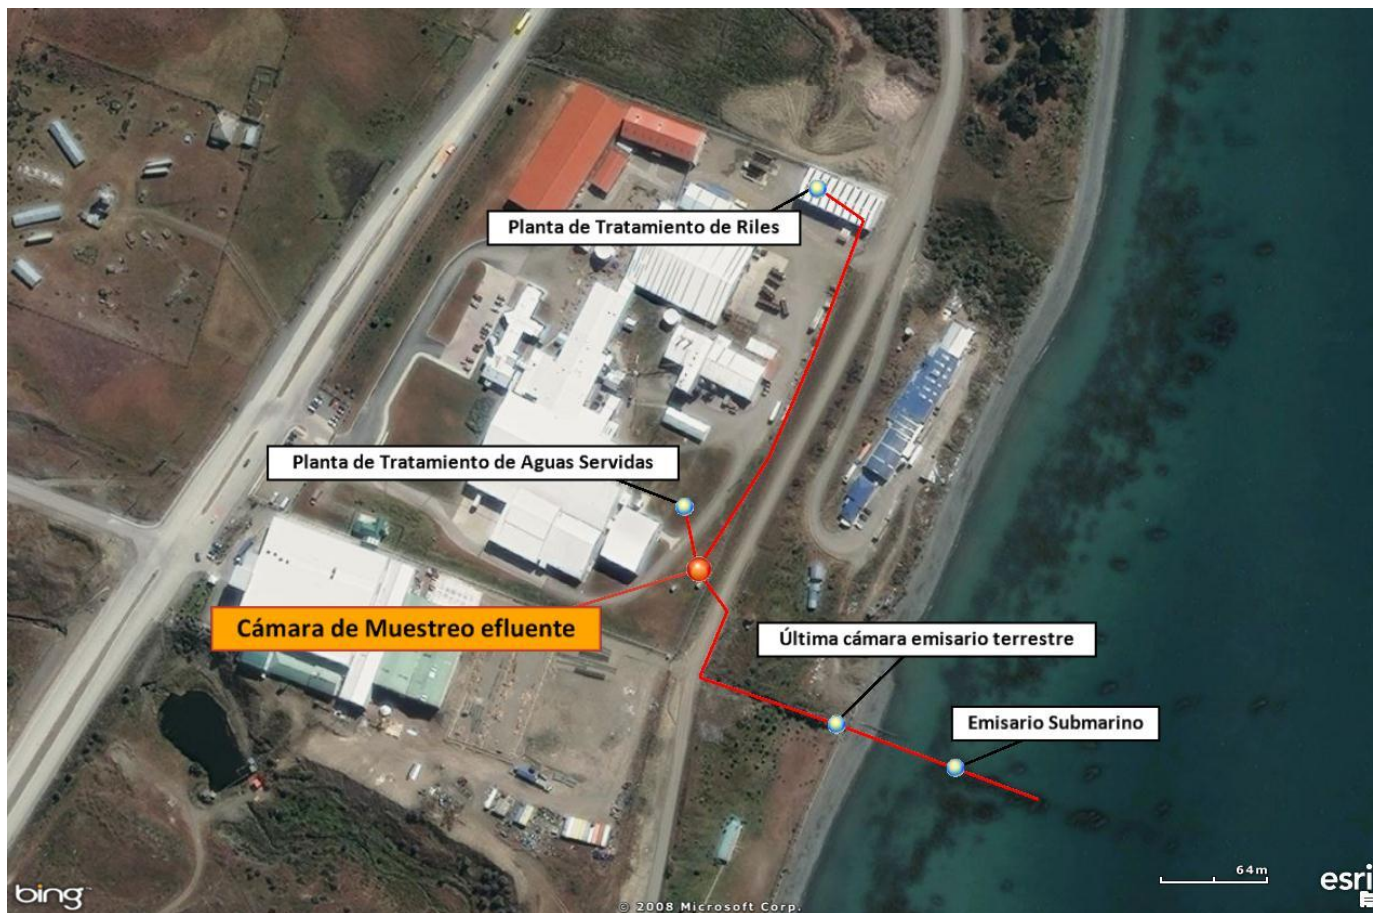
Número de Hecho Constatado: 1	Estación: 10
Exigencia: Considerando 3.6.2 RCA N°030/2005 [...] El efluente de la planta cumplirá con las exigencias y concentraciones máximas estipuladas en la Tabla N°5 del Decreto Supremo N°90 (MINSEGPRES) que establece límites máximos de concentración para descargas de RILes a cuerpos de agua marinos fuera de la ZPL. [...]	
Considerando 3.7.5 RCA N°030/2005 Frigorífico Simunovic S.A. desarrollará un monitoreo de las aguas descargadas a través del emisario submarino, de acuerdo a las condiciones generales y específicas indicadas en el numeral 6 del D.S. N°90 (MINSEGPRES).	
Hecho(s) constatado(s) durante la fiscalización: a. El Titular, mediante carta de fecha 5 de junio de 2013, en respuesta a lo solicitado a través de Lista de Documentos entregada durante el desarrollo de la inspección, remite copia digital de los siguientes documentos: - Informe Monitoreo de Riles, Caracterización de Riles, elaborado por la empresa Aquagestión S.A., correspondiente a monitoreo de autocontrol del efluente realizado durante el mes de diciembre de 2012. - Informes Técnicos Monitoreo de Residuos Industriales Líquidos, elaborados por la empresa Aquagestión, correspondientes a monitoreos de autocontrol del efluente realizados entre los meses de enero y mayo de 2013. - Informe Técnico Monitoreo de Residuos Industriales Líquidos, elaborado por la empresa Aquagestión, correspondiente a remuestreo del parámetro Índice de Fenol correspondiente al mes de enero de 2013. - Informes N°145591-01, 145591-02, 145592-01, 148598-01, 148598-02, 152280-01, 152280-02, 155322-01, 159559-01, 159559-02, 162413-01, 162413-02 y 162413-03, emitidos por el laboratorio Hidrolab y correspondientes a resultados de los monitoreos efectuados al efluente del titular entre los meses de diciembre de 2012 y mayo de 2013. b. Por otra parte, durante el desarrollo de la inspección ambiental se efectuaron mediciones de pH, en el mismo punto utilizado por la empresa para la realización de sus autocontroles (Cámara de muestreo). Para tal propósito, se utilizó una sonda multiparámetro marca Hanna, modelo HI9829, Número de Serie 08539858 (calibrada in situ con soluciones buffer de pH 4.01, 7.01 y 10.01 Hanna HI7004L/C, HI7007L/C y HI7010L/C, respectivamente), registrándose el parámetro por intervalos de 10 minutos entre las 9:48 y las 16:18 Hrs. c. Como resultado del análisis de los datos proporcionados por el titular, se advierte que la medición del parámetro Índice de Fenol en una de las muestras correspondientes al mes de enero de 2013 alcanzó un valor de 2,04 mg/l, superando el 100% del límite establecido en la Tabla N°5 del D.S. SEGPRES N°90/00 (1 mg/l), condición que se encuentra especificada como causal de incumplimiento de dicha norma de emisión según el punto 6.4.2 a) de su artículo primero. Adicionalmente se observó también que la medición de Sólidos Suspendidos Totales durante el mes de mayo de 2013 en la única muestra presentada, alcanzó un valor de 450 mg/l, excediéndose por tanto el límite establecido en la misma Tabla N°5 del D.S. SEGPRES N°90/00 para dicho parámetro (300 mg/l); no obstante ello, esta situación por sí sola no permite acreditar un potencial incumplimiento del cuerpo normativo antes descrito, dado que no se cuenta con información correspondiente al remuestreo efectuado durante dicho mes, que permita verificar si en más de una muestra se excedió el límite máximo establecido. d. Por otra parte, respecto de los resultados de las mediciones de pH efectuadas por la Superintendencia del Medio Ambiente, se observó que las 40 muestras obtenidas durante el segundo día de inspección se encontraban dentro del rango permitido, según Tabla N°5 del D.S. SEGPRES N°90/00 (Ver Tabla 3 y Figura 6).

Tabla 3.	Fecha : 29/05/2013	Figura 6.	Fecha : 07/10/2013 (Fecha de elaboración)
Descripción Medio de Prueba: Resultados de mediciones de pH efectuadas el día 29/05/2013 con sonda multiparámetro Marca Hanna, Modelo HI9829, Número de Serie 08539858, en la cámara de muestreo del efluente, previa descarga al mar mediante emisario submarino.		Descripción Medio de Prueba: Variación de pH en el efluente descargado al mar por el Frigorífico Simunovic.

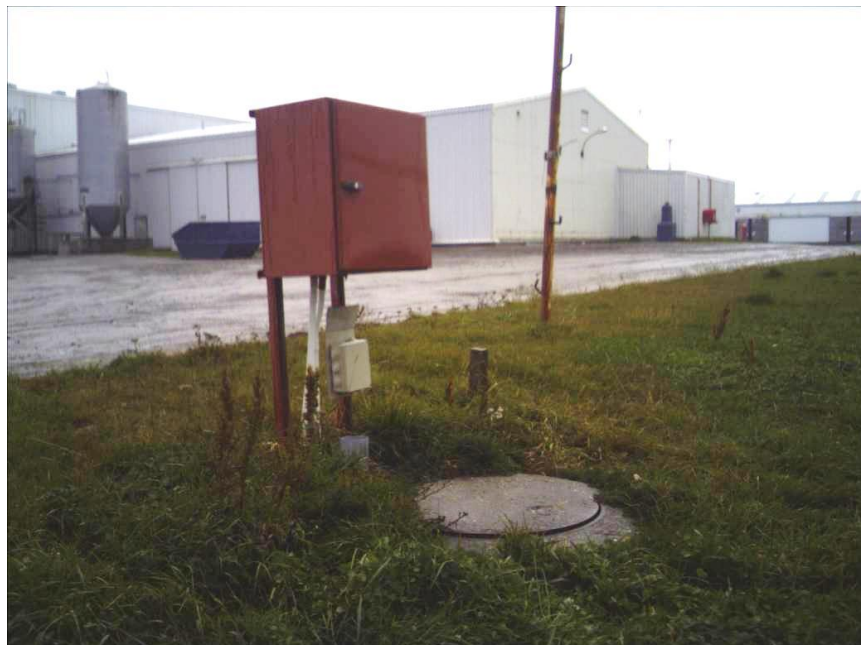
Fotografía 1.

Número de Hecho Constatado: 2	Estación: 3 y 7
Exigencia: Considerando 3.3.6 RCA N°030/2005 El caudal de diseño es 32,14 L/s, no obstante, se considerarán 35 L/s para enfrentar posibles aumentos de caudal con el paso de los años. Considerando 3.4.2 RCA N°030/2005 El caudal del efluente del D.A.F. será medido en una cámara de registro localizada inmediatamente después de esta unidad de flotación. La medición del caudal será realizada por caudalímetro automático marca SIGMA modelo 910 que hace lecturas cada 15 minutos y se encuentra conectado a un PC con memoria para almacenamiento de datos.	
Hecho(s) constatado(s) durante la fiscalización: a. Durante la inspección ambiental realizada, se observó que no se encontraba instalado el caudalímetro automático especificado en la RCA N°030/2005 para la medición del caudal efluente de la Unidad DAF en la cámara de registro habilitada para tal efecto, dado que según lo informado por el Subgerente del Frigorífico Simunovic, Sr. Alberto Smoljanovic Vidal, éste habría sido enviado para su revisión a la empresa Ecopreneur (Ver Fotografías 1 y 2). Sin perjuicio de ello, se advierte que el caudal antes mencionado es de igual forma medido a través de un caudalímetro electromagnético instalado en la línea de descarga del efluente líquido proveniente de la Unidad DAF, el cual presentaba una lectura instantánea de 114,80 m ³ /h (31,89 L/s) al momento de la inspección (Ver Fotografía 3). b. El Titular, mediante carta de fecha 5 de junio de 2013 en respuesta a lo solicitado a través de Lista de Documentos entregada durante el desarrollo de la inspección, remitió registros de mediciones periódicas de caudal correspondientes al periodo comprendido entre los meses de diciembre de 2012 y mayo de 2013. c. Como resultado del análisis de la información antes descrita, se observa que tanto los caudales registrados entre diciembre de 2012 y mayo de 2013, como los observados en forma instantánea al momento de la inspección, son inferiores al caudal de diseño de la planta de tratamiento de Riles.

Descripción Medio de Prueba: Vista general de cámara utilizada para la medición del caudal de Riles generado y tablero eléctrico correspondiente a caudalímetro vinculado a la misma.

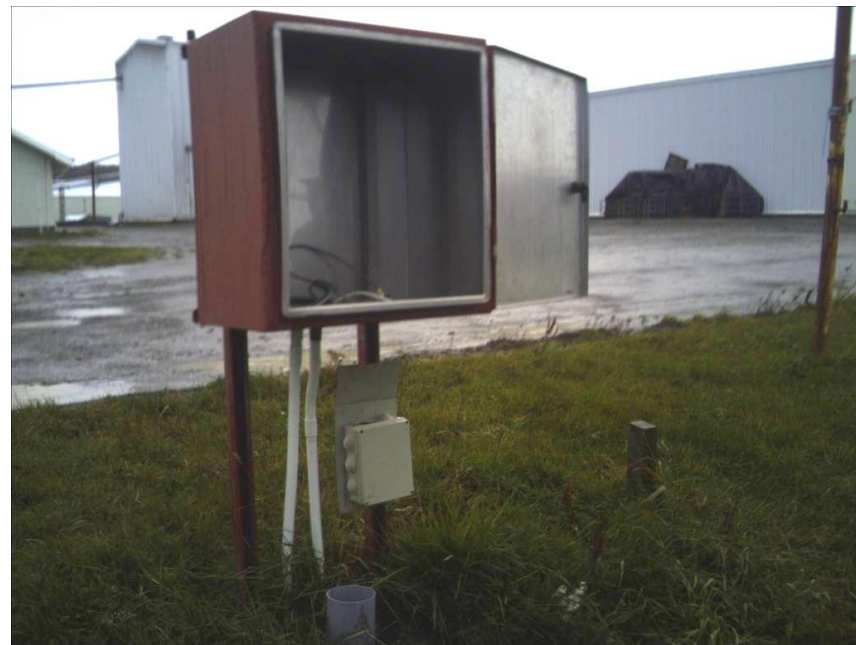
Fotografía 2.

Descripción Medio de Prueba: Tablero eléctrico correspondiente a caudalímetro instalado en cámara de medición, en cuyo interior se aprecia la inexistencia del visualizador de dicho instrumento de medición.

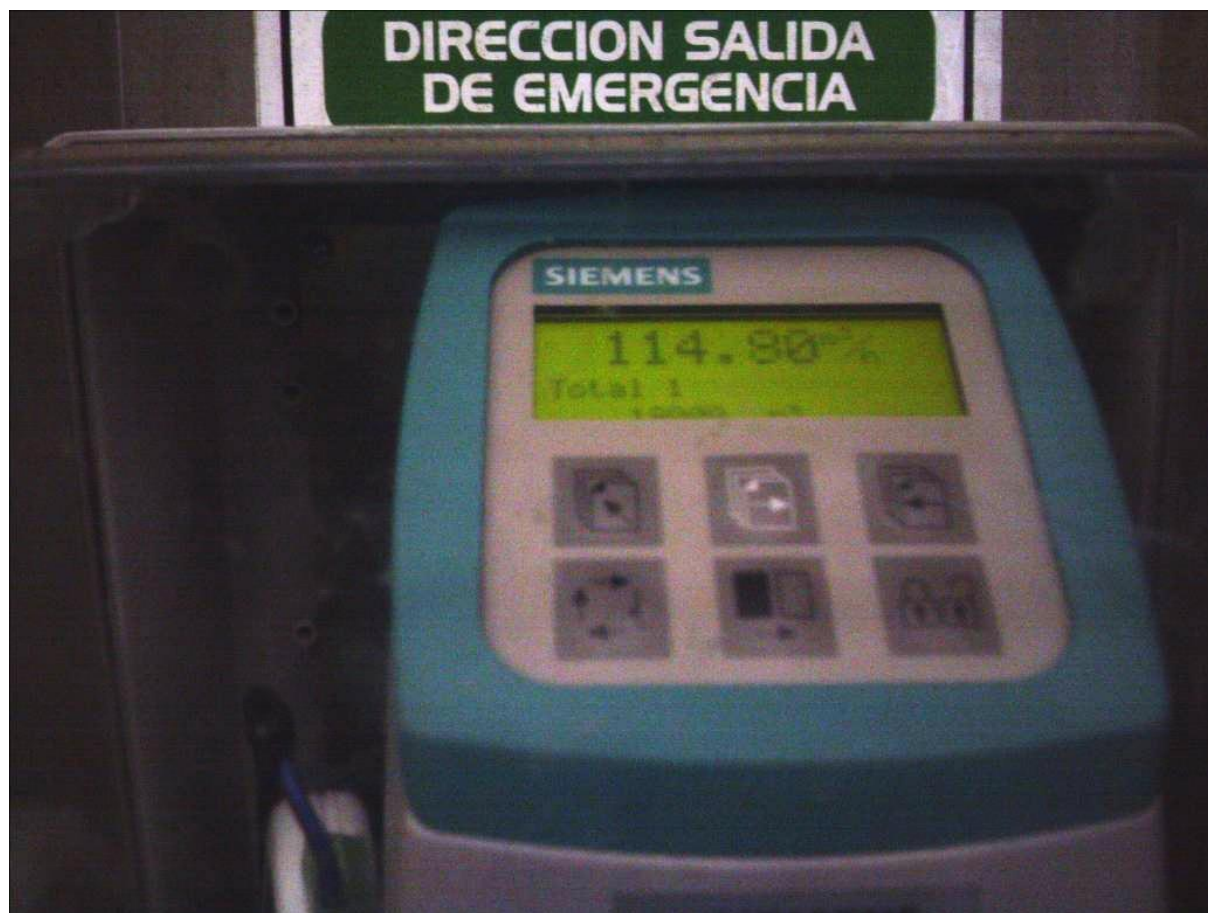
Fotografía 3.

Descripción Medio de Prueba: Lectura instantánea de caudalímetro electromagnético instalado en el ducto de salida de la unidad DAF de la planta de tratamiento de Riles, efectuada el día 28/05/13 a las 11:45 Hrs.

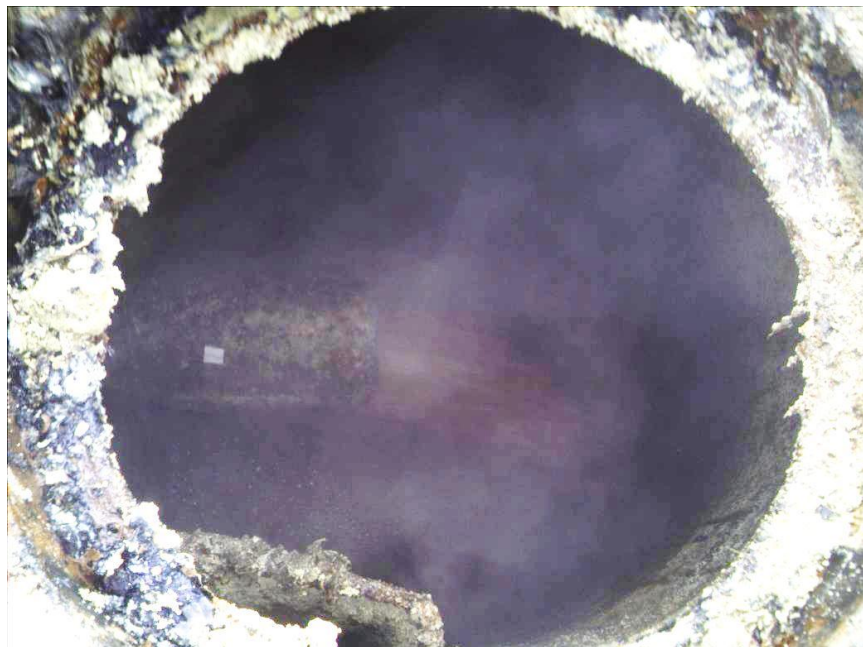
Fotografía 4.

Número de Hecho Constatado: 3	Estación: 12
Exigencia: Considerando 3 RCA N°030/2005 [...] El efluente de la planta será conducido y descargado al Estrecho de Magallanes mediante una tubería o emisario que tendrá una porción terrestre y otra marina, ésta última se internará 350m mar adentro (desde la línea de costa) y descargará a 7m de profundidad en un sector definido fuera de la Zona de Protección Litoral (ZPL). [...]	
Hecho(s) constatado(s) durante la fiscalización: a. Durante la inspección ambiental realizada, se observó a través de la última cámara del emisario terrestre, que se efectuaba la descarga de las aguas residuales generadas por la instalación, a través de un emisario submarino proyectado desde el borde costero (Ver Fotografías 4 y 5). b. El Titular, mediante carta de fecha 5 de junio de 2013 en respuesta a lo solicitado a través de Lista de Documentos entregada durante el desarrollo de la inspección, remite copia digital de los siguientes documentos: - Plano correspondiente a “Proyecto de instalación de alcantarillado”, de fecha diciembre de 2007, el cual es identificado por el titular como Plano As Built general del emisario. - Ordinario DGTM y MM N°12600/05/1735 VRS, que aprueba programa de monitoreo de autocontrol del efluente de la empresa Frigorífico Simunovic S.A., en cuyo considerando 3° se especifica que mediante Resolución Ord. N° 12600/34 de DIRECTEMAR del 05/01/06 habría sido aprobado en 117 metros el ancho de la Zona de Protección Litoral (ZPL). c. Como resultado del análisis de la información antes descrita, se observa que el efluente de las instalaciones es descargado al mar (Estrecho de Magallanes), a través de un emisario que se interna por sobre los 350 metros de longitud desde el N.R.S. (Nivel de Reducción de Sonda), distancia que supera ampliamente los 117 metros definidos como ancho de la ZPL, en un punto cuya profundidad además supera los 7 metros.

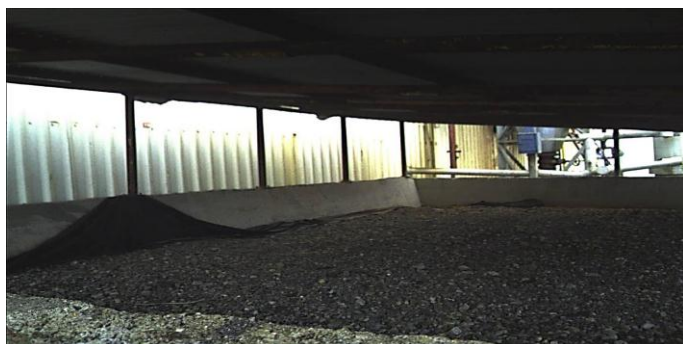
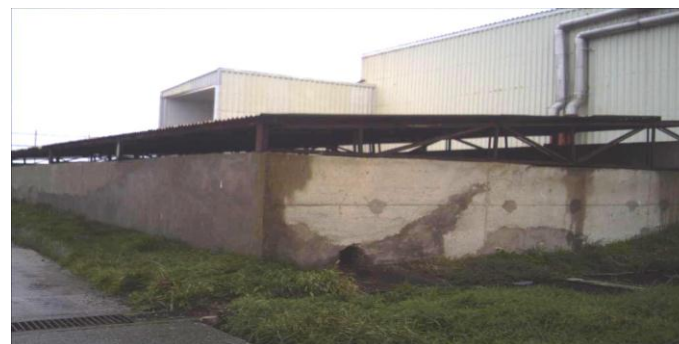
Fotografía 6.	Fecha : 28/05/2013	Fotografía 7	Fecha : 28/05/2013
Coordenadas WGS84	Norte: 4.120.217 Este: 375.752	Coordenadas WGS84	Norte: 4.120.225 Este: 375.756

Número de Hecho Constatado: 4	Estación: 6
<p>Exigencia: Considerando 3.7 RCA N°080/2008 Frigorífico Simunovic S.A. posee un sistema de extracción y eliminación de gases en la sección Rendering, que comprende dos ventiladores centrífugos de 5000 m³/h cada uno de los cuales van sobre una plataforma de 5,6 m de altura sobre el nivel del piso. Estos succionan los gases a través de una tubería de 8 pulgadas de diámetro. Las descargas de estos ventiladores son canalizadas hacia un Bio Filtro ubicado en el exterior del recinto del Rendering, de esta manera se evita la propagación de malos olores.</p>	
<p>Hecho(s) constatado(s) durante la fiscalización:</p> <p>a. Durante la inspección ambiental realizada, se observó que los vapores (vahos) generados en la sala de Rendering, son conducidos hacia 2 biofiltros situados en el exterior de la misma, los cuales son utilizados para la eliminación de olores. Asimismo, según lo constatado y especificado por el Subgerente del Frigorífico Simunovic, Sr. Alberto Smoljanovic Vidal, una de dichas unidades (Fotografía 7) recibe los vapores (vahos) generados en los tres digestores de la sala de Rendering y que son captados por medio de una campana situada sobre los mismos (Ver Fotografía 10), en conjunto con los vapores (vahos) conducidos mediante extractor (Ver Fotografía 9), provenientes del interior de la sala antes señalada. En cuanto al otro biofiltro (Fotografía 6), éste es utilizado para la eliminación de los olores asociados a los vapores (vahos) de cocción de cada digestor, previo paso por un filtro donde se condensan y se separa la fracción líquida de los mismos (Ver Fotografía 8).</p>

<p>Descripción Medio de Prueba: Vista interior del biofiltro utilizado para la eliminación de los olores asociados a los vapores (vahos) de cocción de cada digestor.</p>	<p>Descripción Medio de Prueba: Vista general del biofiltro utilizado para la eliminación de los olores asociados a los vapores (vahos) captados por la campana situada sobre los digestores de cocción y los provenientes del interior de la sala de Rendering.</p>
----------------------------------------------------------------------------------------------------------------------------------------------------------------------------------	-----------------------------------------------------------------------------------------------------------------------------------------------------------------------------------------------------------------------------------------------------------------------------

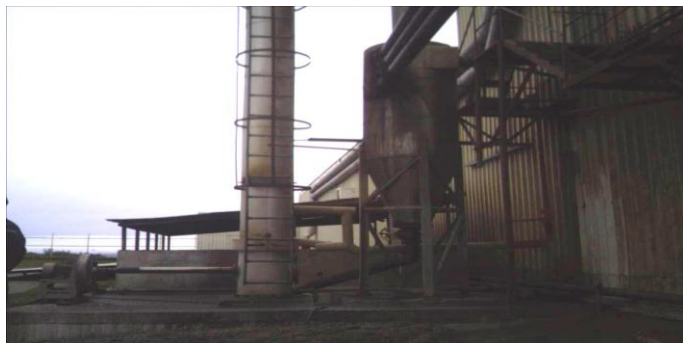
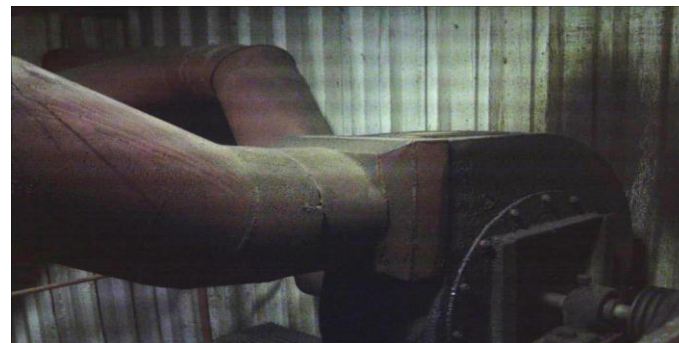
Fotografía 8.	Fecha : 28/05/2013	Fotografía 9.	Fecha : 28/05/2013
Coordenadas WGS84	Norte: 4.120.225 Este: 375.741	Coordenadas WGS84	Norte: 4.120.210 Este: 375.732

<p>Descripción Medio de Prueba: Unidades donde se efectúa el filtrado y condensación de los vapores (vahos) de cocción provenientes de cada digestor para su posterior paso por biofiltro.</p>	<p>Descripción Medio de Prueba: Extractor utilizado para la conducción de los vapores (vahos) provenientes del interior de la sala de Rendering hacia uno de los Biofiltros existentes.</p>
-------------------------------------------------------------------------------------------------------------------------------------------------------------------------------------------------------	----------------------------------------------------------------------------------------------------------------------------------------------------------------------------------------------------

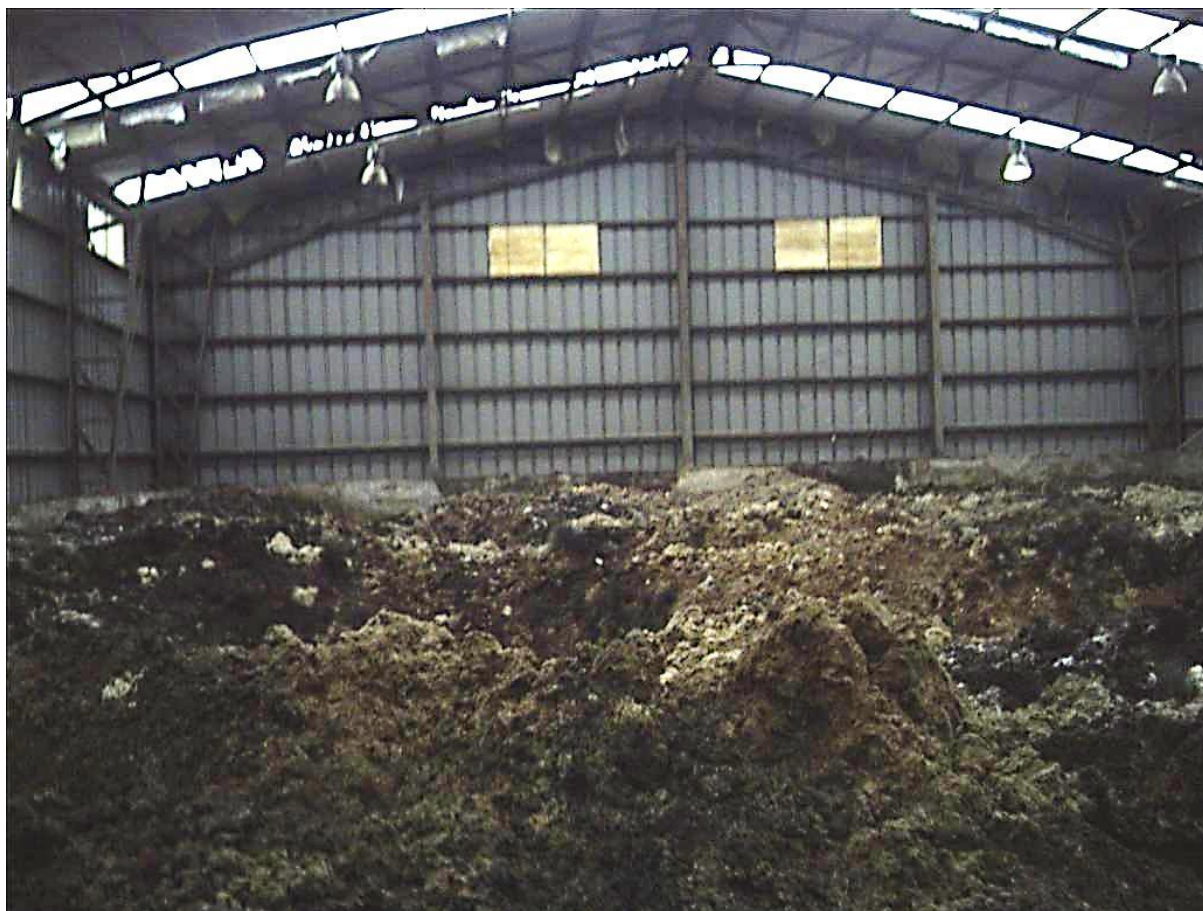
Fotografía 11.

<p>Hecho(s) constatado(s) durante la fiscalización:</p> <ol style="list-style-type: none">Durante la inspección ambiental realizada, se observó que el material (mezcla) utilizado para la elaboración de mejorador de suelo mediante proceso de compostaje, es acopiado en una piscina o bodega de compostaje, la cual corresponde a un recinto techado, habilitado exclusivamente para esta actividad. Adicionalmente se constató que al interior de dicho lugar no se constató la formación de pilas ni la existencia de pasillos que permitan acceder actualmente a distintos puntos donde se realiza la acumulación de material, para poder efectuar su volteo y consecuente oxigenación (Ver Fotografía 11).Según lo señalado por personal del Frigorífico Simunovic durante la inspección ambiental (Sr. Alberto Smoljanovic Vidal), al interior de la piscina o bodega de compostaje se efectúa el volteo del material acopiado para su oxigenación.El Titular, mediante carta de fecha 5 de junio de 2013 en respuesta a lo solicitado a través de Lista de Documentos entregada durante el desarrollo de la inspección, remite copia digital de Planillas de control diario de temperatura promedio, humedad y volteos, de las pilas de compost N°1 (febrero a junio 2013), N°2 (marzo a junio de 2013) y N°3 (abril a junio de 2013).Como resultado del análisis de la información antes descrita, se advierte que si bien el Titular remite documentación que acredita la realización de volteos en 3 pilas de material en proceso de compostaje, durante la inspección no se constató la formación de éstas ni la existencia de pasillos de acceso a los distintos puntos donde se realiza su acumulación, para el desarrollo de las actividades de volteo y consecuente oxigenación.

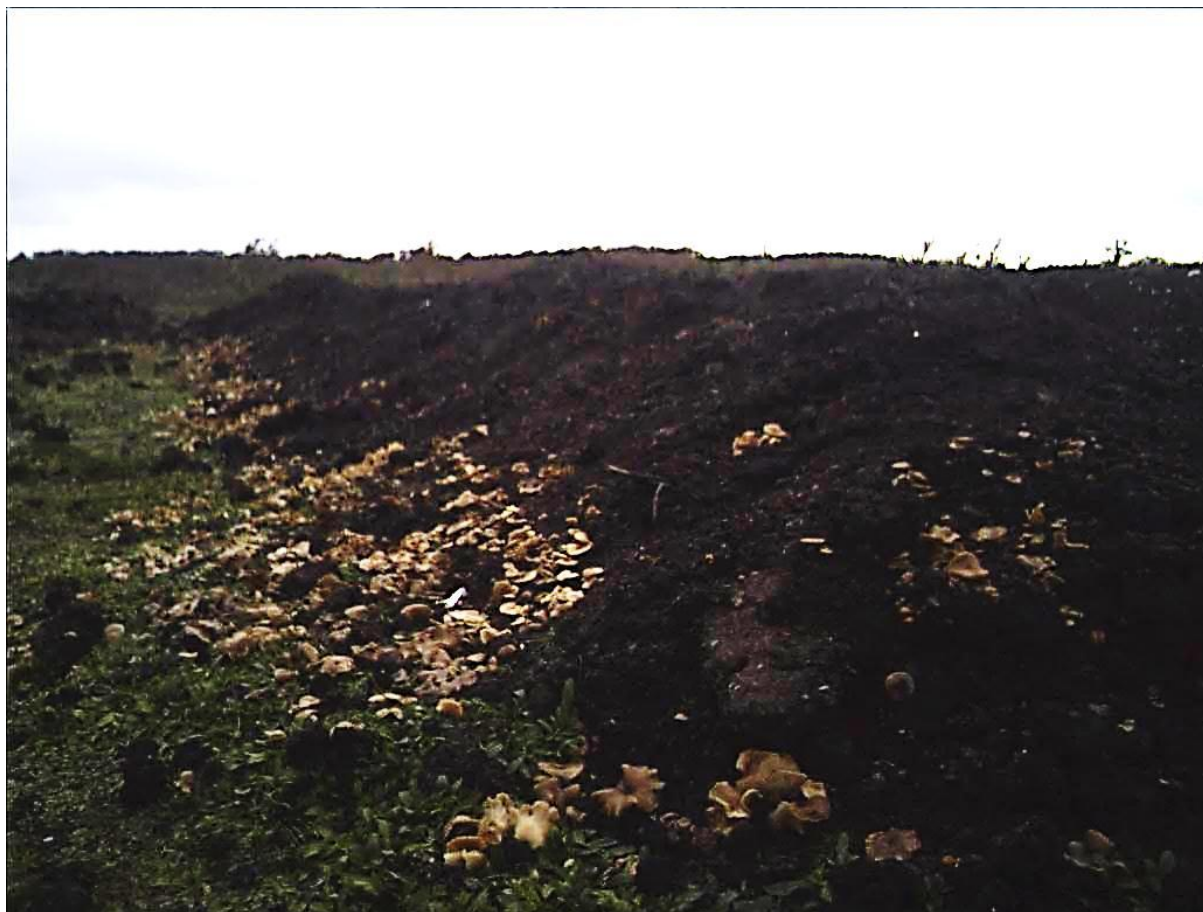
Fotografía 12.

Número de Hecho Constatado: 6	Estación: 15
Exigencia: Considerando 3.6.1.4 RCA N°080/2008 En la etapa de transporte y acopio de compost inmaduro, el material es trasladado a terrenos de la empresa, dejándolo al aire libre para su maduración. (Mediante consulta de pertinencia se indica que el compost inmaduro será trasladado al Lote 18-A Río Seco, Fundo Los Robles).	
Hecho(s) constatado(s) durante la fiscalización: a. Durante la inspección ambiental realizada, se observó que el material extraído desde la piscina o bodega de compostaje es llevado para su maduración al Lote 18-A Río Seco (Fundo Los Robles), en el cual es acopiado formando pilas (Ver Fotografía 12).

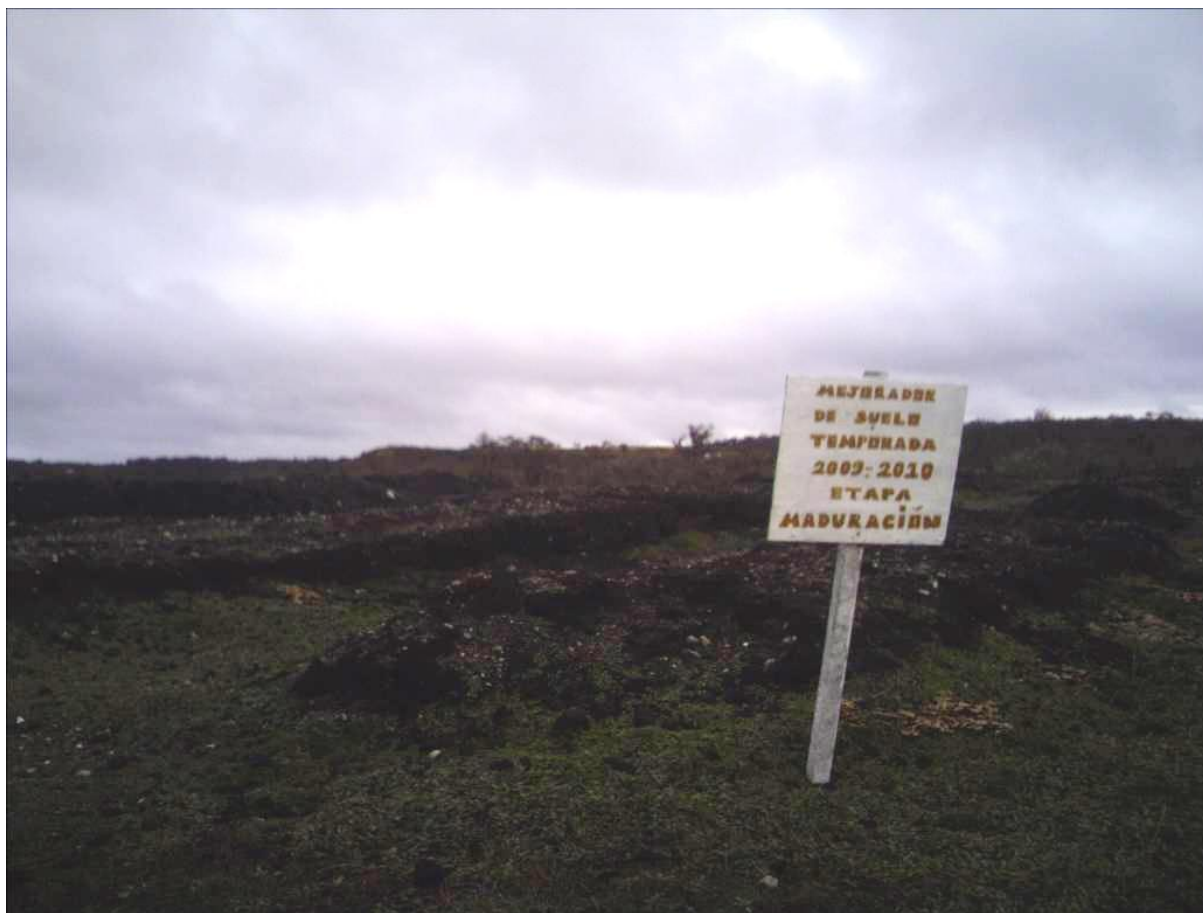
Fotografía 13.

<p>Hecho(s) constatado(s) durante la fiscalización:</p> <p>a. Durante la inspección ambiental realizada, se observó que existían acopiadas 9 pilas, de las cuales según lo indicado por el Subgerente de Frigorífico Simunovic, Sr. Alberto Smoljanovic Vidal, 2 corresponden a la temporada 2009-2010, 3 corresponden a la temporada 2010-2011 y las 4 restantes a la temporada 2011-2012, sin haberse dispuesto ninguna fracción de las mismas como mejorador de suelos (Ver Fotografía 13).</p>

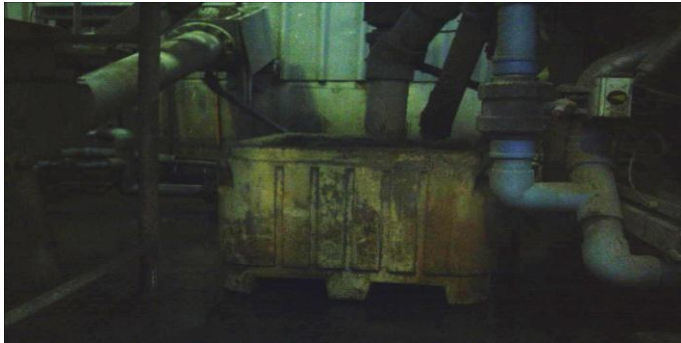
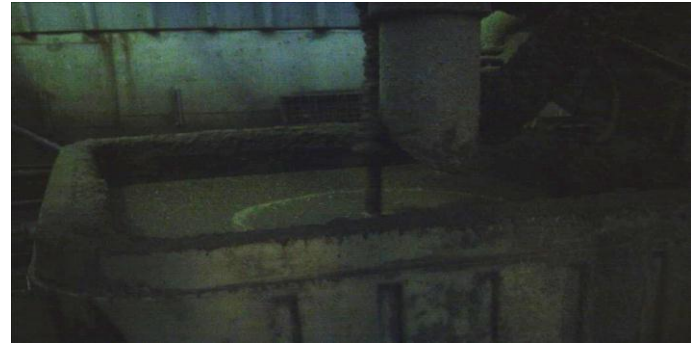
Fotografía 14.

<p>Hecho(s) constatado(s) durante la fiscalización:</p> <p>a. Durante la inspección ambiental realizada, se observó que la fracción líquida obtenida de la Unidad de Flotación DAF, es conducida al emisario de la empresa para su disposición en el Estrecho de Magallanes (Ver Fotografía 17), en tanto que el lodo o fracción “sólida” (con importante contenido de líquido) proveniente de la misma, es acumulado en un estanque de 1 m³ (Ver Fotografías 14 y 15), desde donde es bombeado directamente hacia la piscina o bodega de compostaje, sin previa compactación ni secado (Ver Fotografía 16).</p> <p>b. Según lo indicado por el Subgerente del Frigorífico Simunovic, Sr. Alberto Smoljanovic Vidal, el equipo Decanter (decantador) encargado de la deshidratación del lodo o fracción “sólida” proveniente de la Unidad de Flotación DAF, no se encontraba operativo al momento de la inspección, realizándose el retiro y traslado del mismo aproximadamente unas 6 veces al día hacia la piscina o bodega de compostaje para su mezcla con aserrín, sólidos retenidos en los filtros rotatorios y el guano proveniente de corrales.</p>

Descripción Medio de Prueba: Vista interior de estanque de acumulación del lodo o fracción "sólida" (con importante contenido de líquido) obtenido de la Unidad de Flotación DAF.

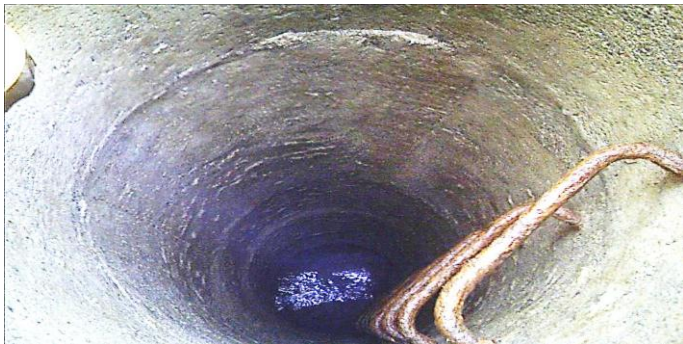
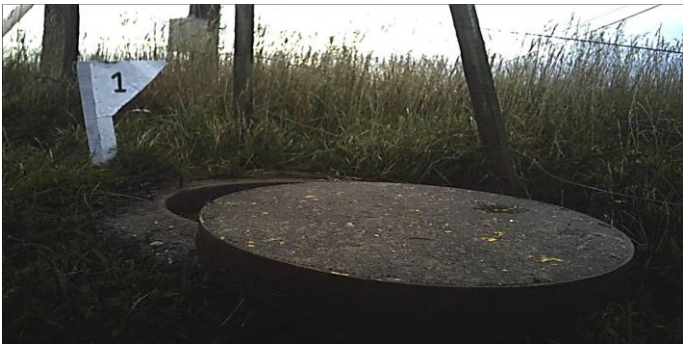
Número de Hecho Constatado: 10	Estación: 11
Exigencia: Considerando 3.3.3 RCA N°016/2008 El sistema de evacuación de aguas al cuerpo de agua marino será totalmente independiente del sistema de tuberías dispuestas actualmente provenientes de Ojo Bueno, por lo que no será utilizada bajo ninguna circunstancia. [...] (Considerando rectificado mediante Res. Ex. (CEA) N°164/2011).	
Hecho(s) constatado(s) durante la fiscalización: a. Durante la inspección ambiental realizada, se constató que al interior de las cámaras N°1, 2 y 3 del emisario terrestre del recinto, no existían ductos que permitan la interconexión de éstas con las cámaras de inspección del antiguo emisario del sector de Ojo Bueno (Ver Fotografías 18, 19, 20 y 21). Adicionalmente, al verificar el interior de la cámara de inspección “D” del antiguo emisario antes señalado, se observó que dicho ducto no conducía flujo (Ver Fotografías 22 y 23). b. El Titular, mediante carta de fecha 5 de junio de 2013 en respuesta a lo solicitado a través de Lista de Documentos entregada durante el desarrollo de la inspección, remite copia digital de plano de las redes de alcantarillado de Riles y Aguas Servidas de la instalación, vigente a mayo de 2013, a través del cual se advierte que el sistema de evacuación de aguas residuales asociado a los proyectos aprobados ambientalmente en el recinto, no posee interconexiones con el antiguo emisario del Sector de Ojo Bueno.

Fotografía 18.	Fecha : 29/05/2013	Fotografía 19	Fecha : 29/05/2013
Coordenadas WGS84	Norte: 4.120.063	Este: 375.758	Coordenadas WGS84
			Norte: 4.120.060
			Este: 375.756
Descripción Medio de Prueba: Vista interior de cámara de inspección N°1 del emisario terrestre.		Descripción Medio de Prueba: Vista exterior de cámara de inspección N°1 del emisario terrestre.

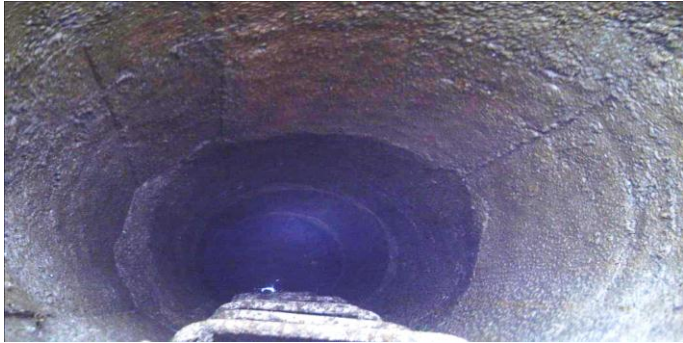
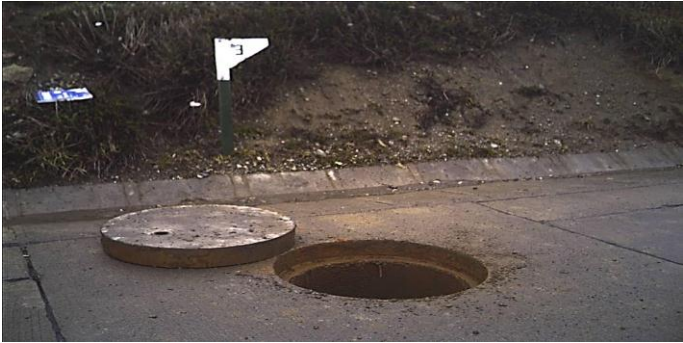
Fotografía 20.	Fecha : 29/05/2013	Fotografía 21.	Fecha : 29/05/2013
Coordenadas WGS84	Norte: 4.120.015	Este: 375.734	Coordenadas WGS84
			Norte: 4.120.016
			Este: 375.734
Descripción Medio de Prueba: Vista interior de cámara de inspección N°3 del emisario terrestre.		Descripción Medio de Prueba: Vista exterior de cámara de inspección N°3 del emisario terrestre.

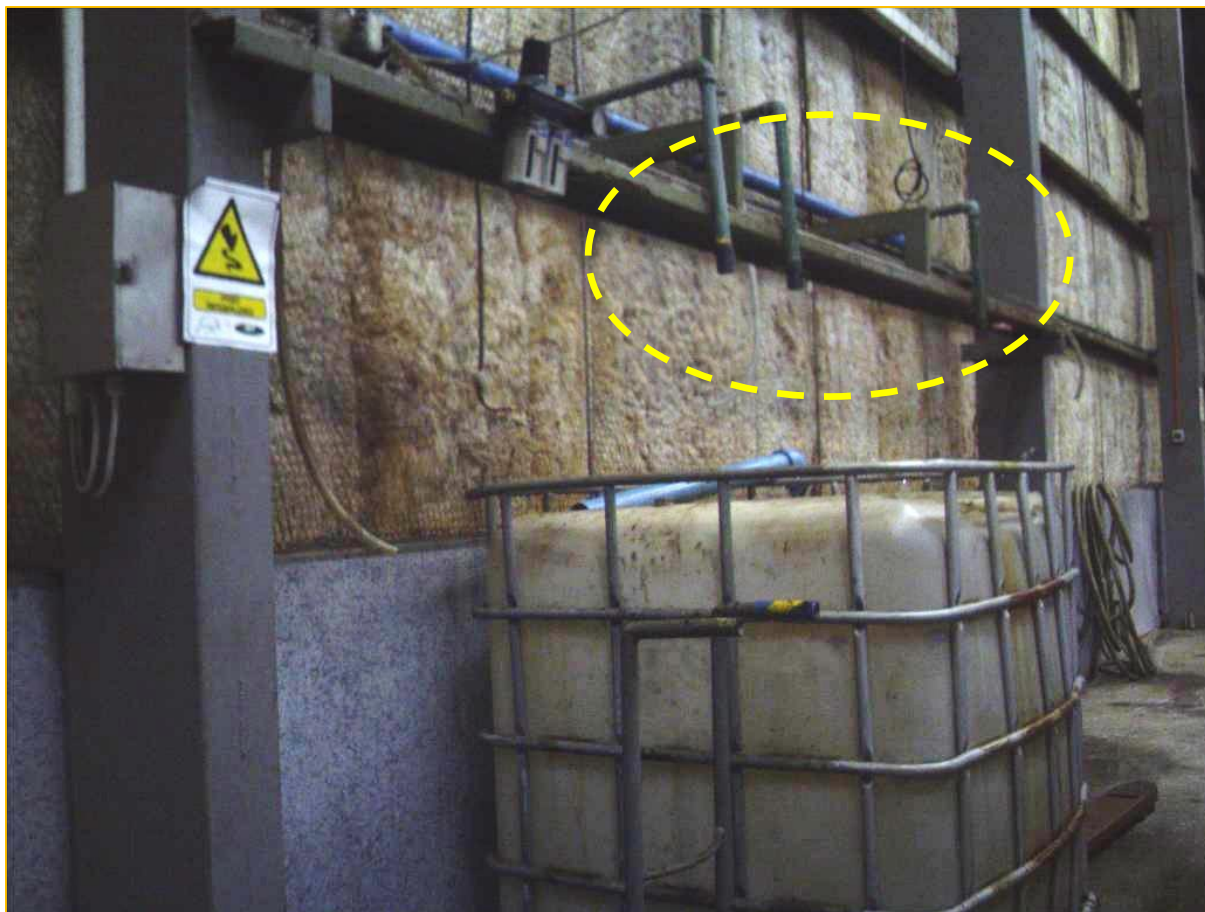
Fotografía 24.

Número de Hecho Constatado: 11	Estación: 3
<p>Exigencia: Considerando 3.5.3 RCA N°030/2005 [...] El sistema solo contempla el uso de elementos químicos no tóxicos ante saturación del mismo por exceso de grasas en el ril, o ante la eventualidad de que en algún muestreo de aguas se detecte que se sobrepasa la norma D.S. N°90. En este caso se dosificará cloruro férrico, el cual actúa como coagulante, esto permitirá aumentar la eficiencia en la extracción de grasas del ril. En caso de ser necesario se dosificará un neutralizador de pH (por ejemplo, soda cáustica) y también se contempla la adición de un polímero. [...]</p>	
<p>Hecho(s) constatado(s) durante la fiscalización:</p> <p>a. Durante la inspección ambiental realizada, se observó que no existen sistemas instalados que permitan efectuar la dosificación de coagulante (Cloruro Férrico), polímeros, ni neutralizador de pH, ante la saturación del sistema de tratamiento de Riles por exceso de grasas o posibles excedencias al D.S. SEGPRES N°90/00, constatándose sólo la presencia de los ductos asociados a la dosificación de los mismos (Ver Fotografía 24).</p>

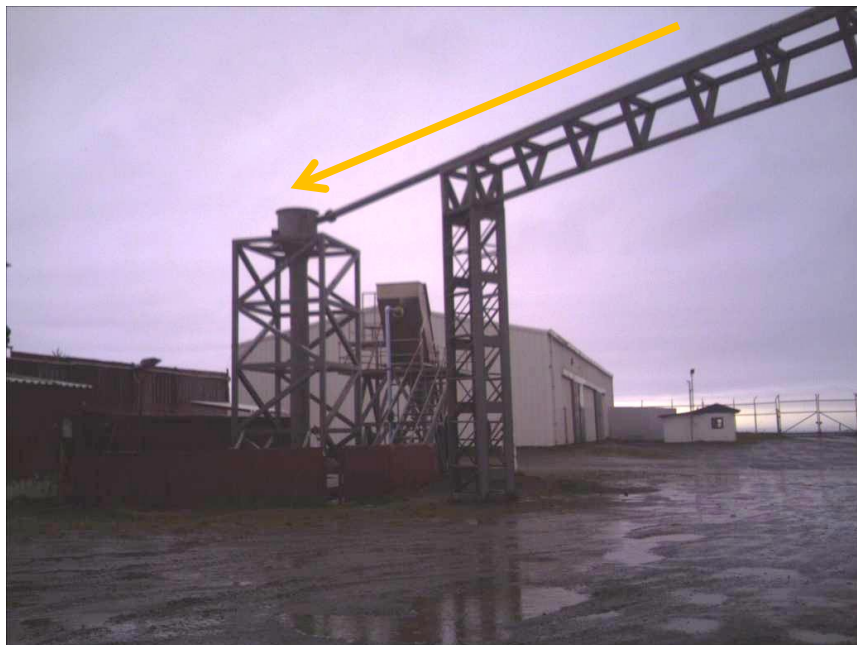
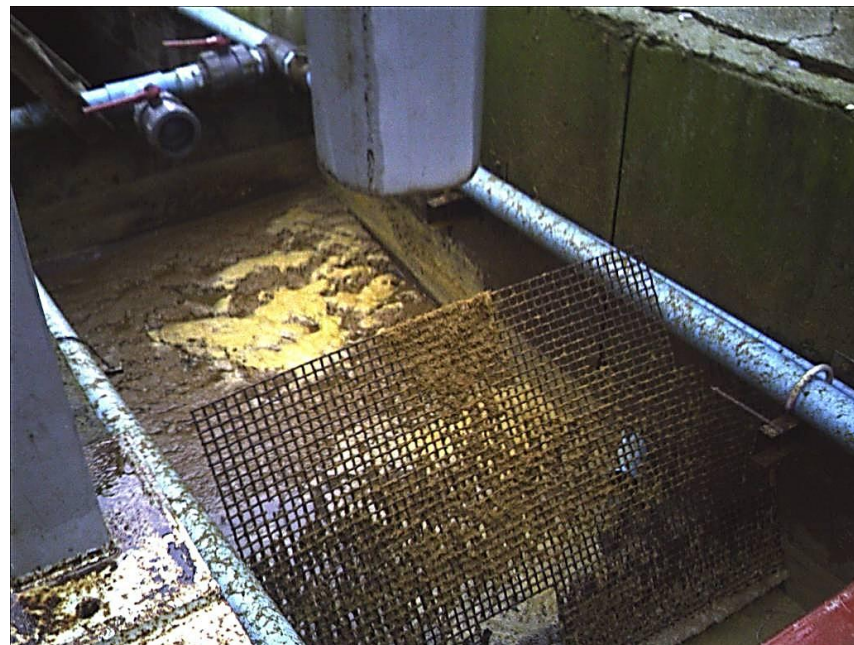
Fotografía 25.

Número de Hecho Constatado: 12	Estación: 2
Exigencia: Considerando 3.5.2.2.1 RCA N°080/2008 Se realizará un pretratamiento a los Riles verdes que consiste en soplar el contenido ruminal desde el punto de su vaciado a la fosa que recibe el agua de lavado de camiones, y posteriormente ser filtrado en una zaranda estática separando desecho líquido de sólido. El desecho líquido se derivará a la planta de tratamiento de aguas donde serán tratadas nuevamente, para evacuarla al mar a través del emisario, mientras que, el desecho sólido se depositará en un carro para luego ser compostado junto con los sólidos provenientes del filtrado de la planta de tratamiento de aguas.	
Hecho(s) constatado(s) durante la fiscalización: a. Durante la inspección ambiental realizada, se observó que el contenido ruminal es soplado desde el interior de la línea de faenamiento de bovinos hasta un estanque contiguo al área de lavado de camiones por medio de un ducto aéreo (Ver Fotografías 25 y 26), desde donde posteriormente es bombeado a la planta de tratamiento de riles, sin efectuarse un tratamiento previo para la remoción de sólidos. Adicionalmente se constató que si bien se encuentra instalada una zaranda o filtro parabólico estático sobre el estanque antes mencionado, dicha unidad no se encontraba operativa para la retención de sólidos (Ver Fotografía 27), dado que según lo indicado por el Subgerente del Frigorífico Simunovic, Sr. Alberto Smoljanovic Vidal, el alto contenido líquido del rumen afectaría la efectividad de la misma.

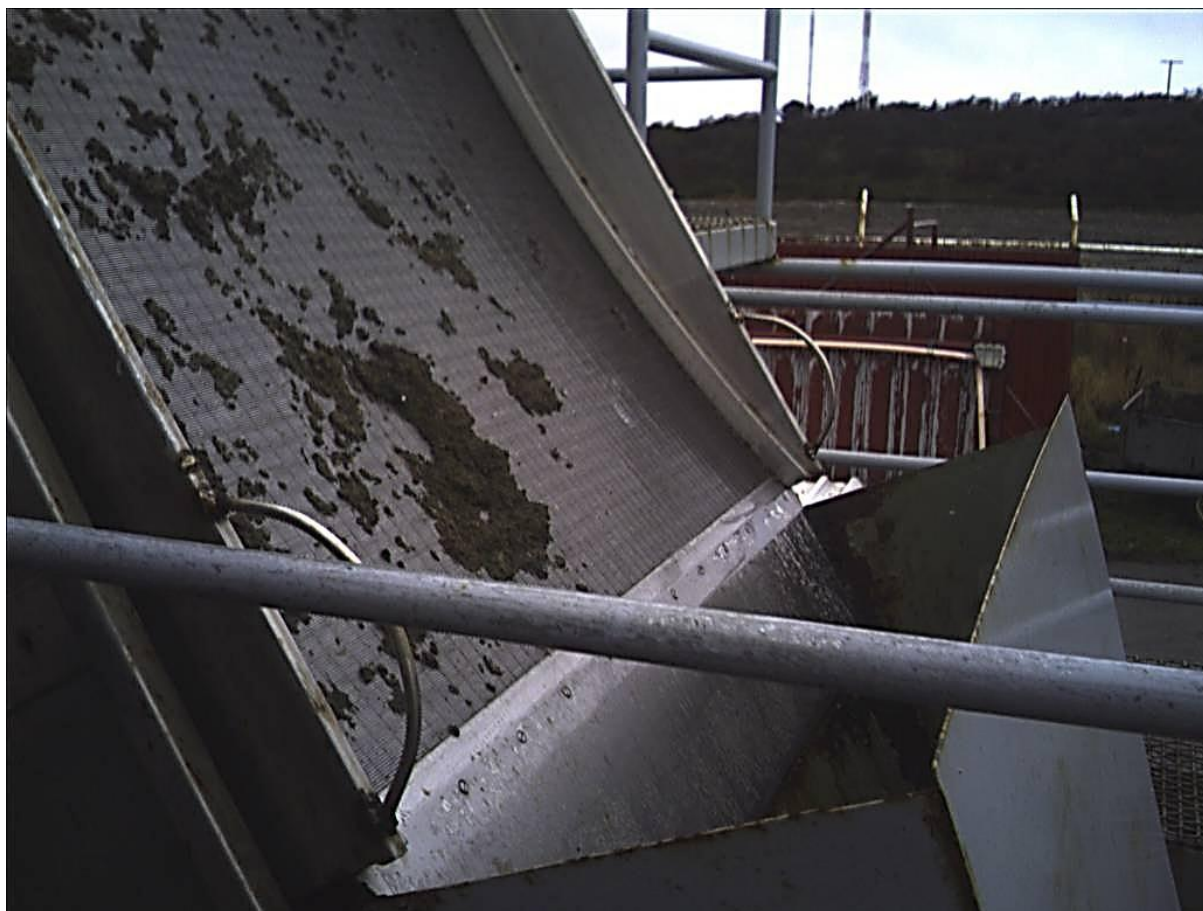
Fotografía 27.

Descripción Medio de Prueba: Estanque contiguo al área de lavado de camiones donde es acumulado el contenido ruminal previo bombeo a la planta de tratamiento de riles.

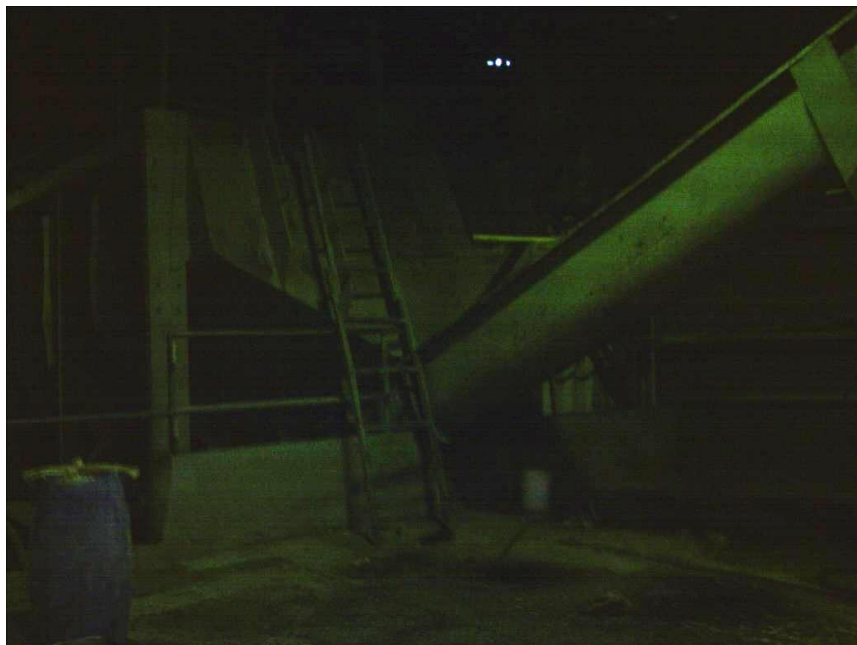
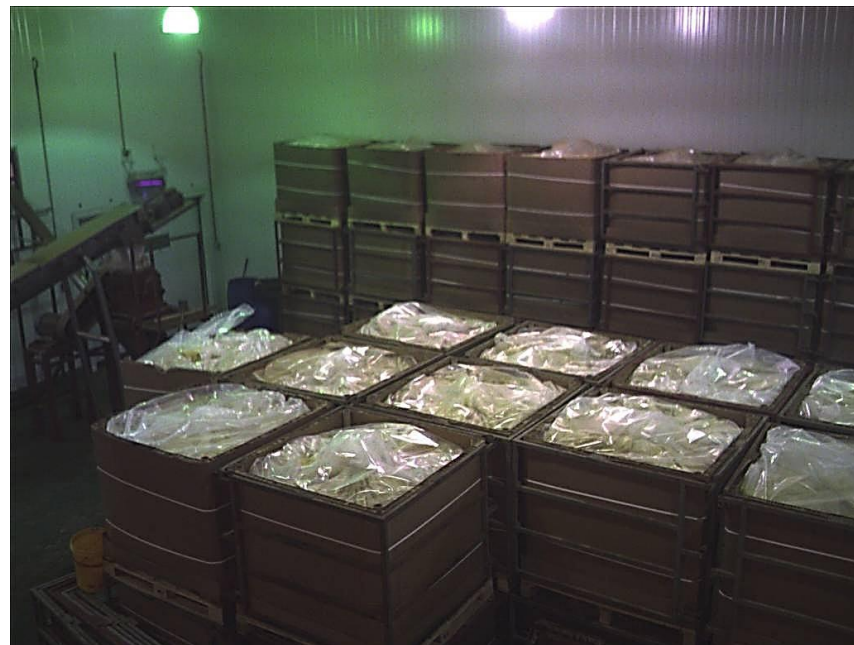
Fotografía 28.

Número de Hecho Constatado: 13	Estación: 6
Exigencia: Considerando 3.5.3 RCA N°080/2008 Los residuos sólidos de la línea de faenamiento, sala de corte, menudencias, tripería y cueros, son manejados en la planta de Rendering para la fabricación de harina de carne-hueso y sebo. La harina de carne-hueso es destinada a la fabricación de pellet de alimento de animales no rumiantes. El sebo se destina para la fabricación de jabones. Estos subproductos son exportados.	
Hecho(s) constatado(s) durante la fiscalización: a. Durante la inspección ambiental realizada, se observó que los residuos sólidos provenientes de la línea de faenamiento de bovinos, son conducidos hacia una tolva de recepción situada en la sala de Rendering (Ver Fotografía 28), previo paso por la unidad de molienda (breaker), para la posterior elaboración de harina de carne-hueso y separación de sebo (Ver Fotografía 29). b. El Titular, mediante carta de fecha 5 de junio de 2013 en respuesta a lo solicitado a través de Lista de Documentos entregada durante el desarrollo de la inspección, remite copia digital de los siguientes documentos: - Copia de Guías de Despacho N°41680, 41684, 41717, 41720, 41732, 41755, 41764, 41807, 41815, 41832, 41834, 41842, 41845, 41848, 41850, 41852, 41853, 41935, 41937, 42039, 42057, 42118, 42127, 42130, 42160, 42166, 42169 y 42171, emitidas por el Frigorífico Simunovic, que acreditan el retiro y comercialización de harina de carne y hueso, tanto de ovino como de bovino entre los meses de mayo de 2012 y mayo de 2013. - Copia de Guías de Despacho N°41691, 41706, 41752, 41854 y 41887, emitidas por el Frigorífico Simunovic, que acreditan el retiro y comercialización de sebo, tanto de ovino como de bovino entre los meses de junio y diciembre de 2012.

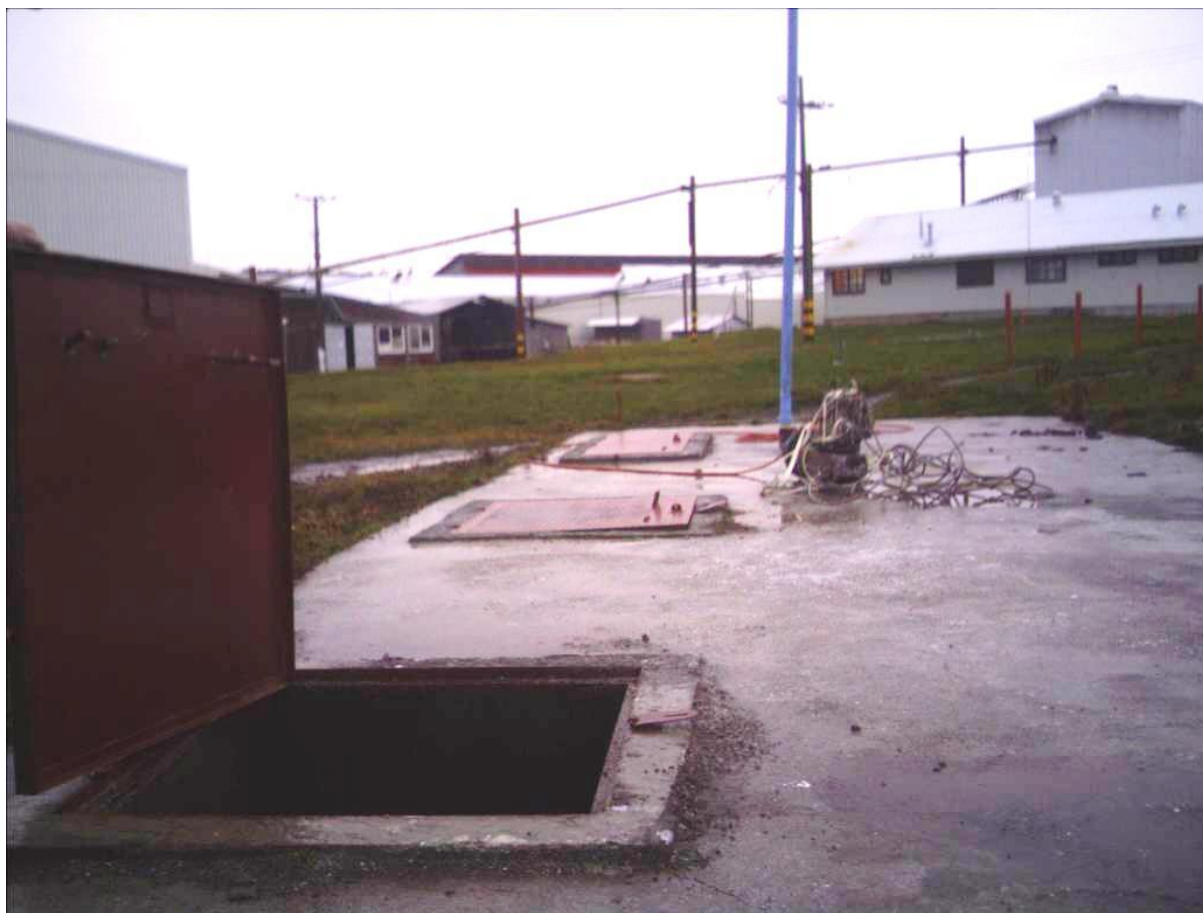
Fotografía 30.

Número de Hecho Constatado: 15	Estación: 8
Exigencia: Considerando 3.6.2 RCA N°030/2005 [...] Para el tratamiento de Aguas Servidas, se ha optado por implementar una Planta de Tratamiento, mediante la adquisición de un sistema integrado para tratamiento de aguas. [...]. Por sus características, dicha planta requiere que se extraigan los lodos con una frecuencia de 1 año, los cuales serán debidamente deshidratados y cuya disposición final se realizará en el relleno sanitario de Punta Arenas. [...]	
Hecho(s) constatado(s) durante la fiscalización: a. Durante la inspección ambiental realizada, se observó que las aguas servidas del recinto son canalizadas hacia un estanque enterrado (Planta de Tratamiento) (Ver Fotografía 30), desde donde según indica personal de la empresa y previo paso sólo por un sistema de rejillas, son conducidas hacia el emisario submarino. Adicionalmente, conforme a lo señalado por el Subgerente de Frigorífico Simunovic, Sr. Alberto Smoljanovic Vidal, los sedimentos acumulados en el fondo del estanque antes referido, son retirados aproximadamente 2 veces al año por parte de una empresa externa (Transportes Pizzulic) para su disposición en la Planta de Tratamiento de Aguas Servidas de la empresa sanitaria Aguas Magallanes. b. El Titular, mediante carta de fecha 5 de junio de 2013 en respuesta a lo solicitado a través de Lista de Documentos entregada durante el desarrollo de la inspección, remitió copia de Factura N°25 de la empresa Transportes Pizzulic de fecha 02/04/13 y Guía de Recepción en Planta de Tratamiento de Aguas Servidas N°1481 de la empresa Aguas Magallanes S.A. de fecha 12/03/13, a través de las cuales acredita el retiro y la disposición en la Planta de Tratamiento de aguas servidas de la empresa sanitaria Aguas Magallanes, de un volumen de 10 m ³ de aguas servidas (lodos), respectivamente.
