INFORME DE FISCALIZACIÓN AMBIENTAL

INSPECCIÓN AMBIENTAL

FRIGORÍFICO SIMUNOVIC S.A.

DFZ-2013-559-XII-RCA-IA

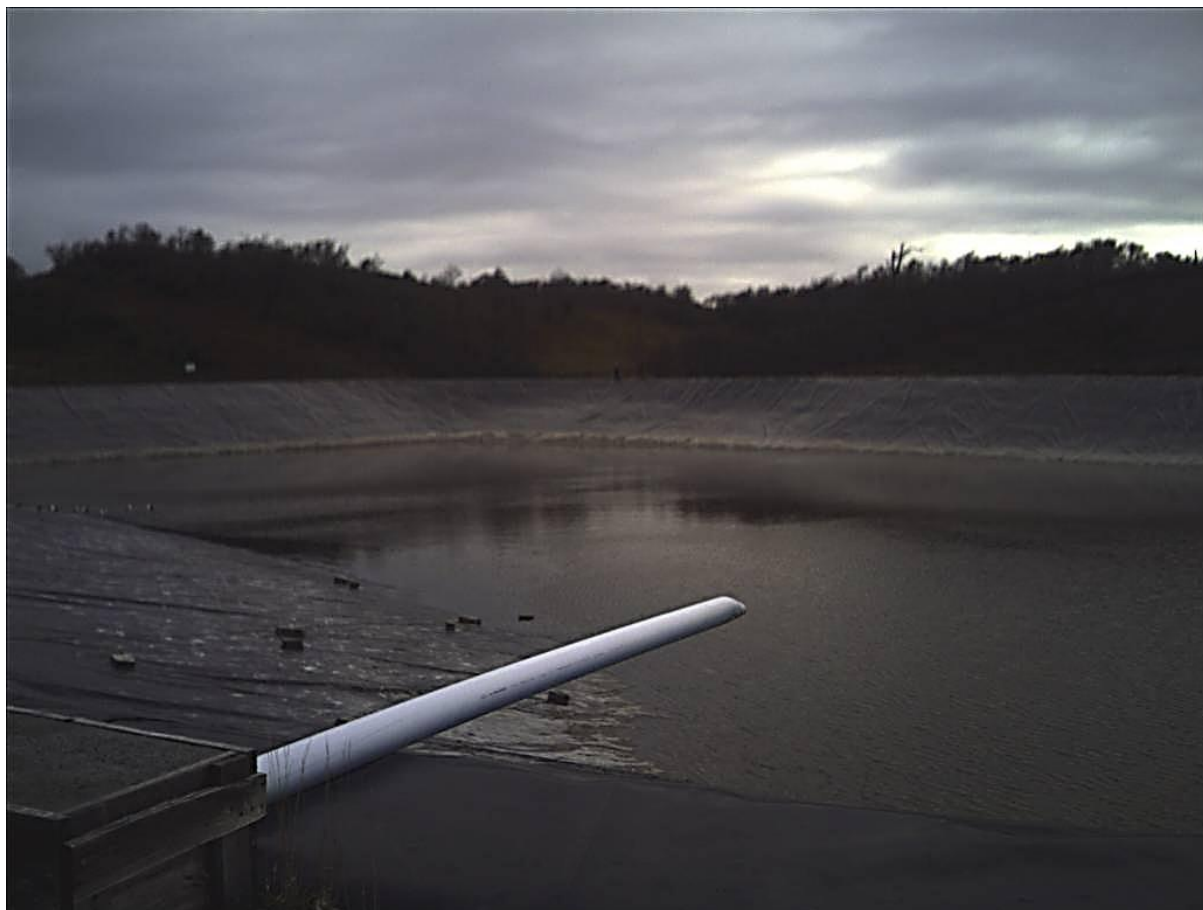
Fotografía 31.

Descripción: Se observó que al poniente de la Ruta 9 Norte la empresa Frigorífico Simunovic S.A., construyó un tranque de acumulación de agua (Tranque “El Árbol”), el cual se encuentra impermeabilizado en sus paredes y fondo con geomembrana, posee cierre perimetral y cuenta además con portón de acceso, manteniendo al momento de la inspección un bajo nivel de agua acumulada (Ver Fotografía 31).

En virtud de lo anterior, se solicitó al titular mediante Acta de Inspección Ambiental, remitir cubicaciones que respalden el cálculo de la capacidad máxima del embalse antes mencionado, lo cual fue respondido a través de carta de fecha 5 de junio de 2013, adjuntándose copia de “Proyecto de un embalse para abastecimiento de aguas Tranque El Árbol Frigorífico Simunovic S.A.”, complementándose posteriormente dicha información con los planos “Plano General Tranque El Árbol Punta Arenas”, “Plano Tranque del Árbol Punta Arenas” y “Perfiles Transversales Muro Tranque”, de mayo de 2006, de cuyo análisis se desprende que esta obra correspondería a una alternativa al proyecto “Embalse Río Seco”, aprobado ambientalmente mediante RCA N°65/2004 (cuya ejecución se ha descartado), la cual involucra una capacidad de almacenamiento de 30.000 m³ y una altura de muro construido sobre el terreno natural inferior a 5 metros.

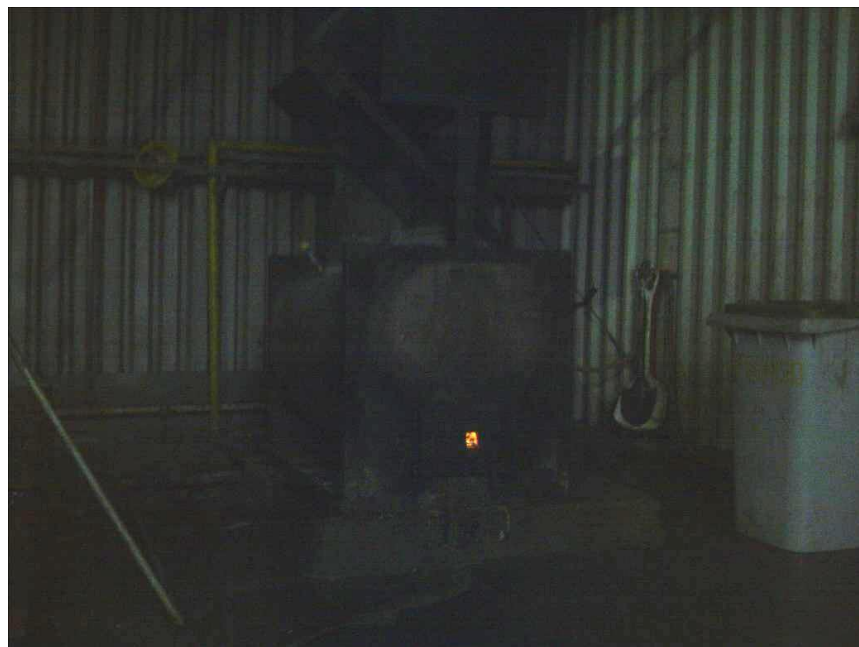
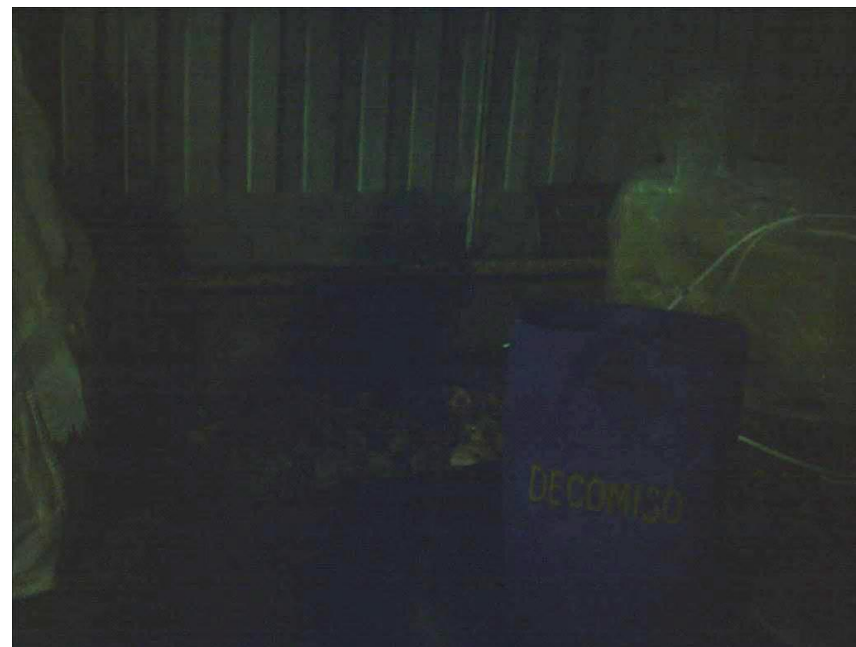
En virtud de lo anterior, se solicitó complementariamente al titular mediante Acta de Inspección Ambiental, remitir el Plan de Monitoreo de emisiones enviado a la Autoridad Sanitaria en virtud del Art. 12° del D.S. SEGPRES N°45/2007, además de los resultados del último monitoreo de emisiones atmosféricas efectuado en el incinerador, lo cual fue respondido a través de carta de fecha 5 de junio de 2013, adjuntándose sólo Carta de fecha 30/03/10 recibida por la Seremi de Salud Magallanes, a través de la cual se entregó a este último organismo el informe “Resumen de Declaración de Emisiones Atmosféricas” asociado al D.S. MINSAL N°138/2005 del año 2009 correspondiente a la instalación inspeccionada.

Fotografía 32.		Fecha : 28/05/2013		Fotografía 33.		Fecha : 28/05/2013	
Coordenadas WGS84	Norte: 4.120.173	Este: 375.734		Coordenadas WGS84	Norte: 4.120.160	Este: 375.736	
Descripción Medio de Prueba: Vista general de incinerador en funcionamiento al momento de la inspección.				Descripción Medio de Prueba: Residuos correspondientes a secciones de animales muertos y tripería, almacenados para su incineración.

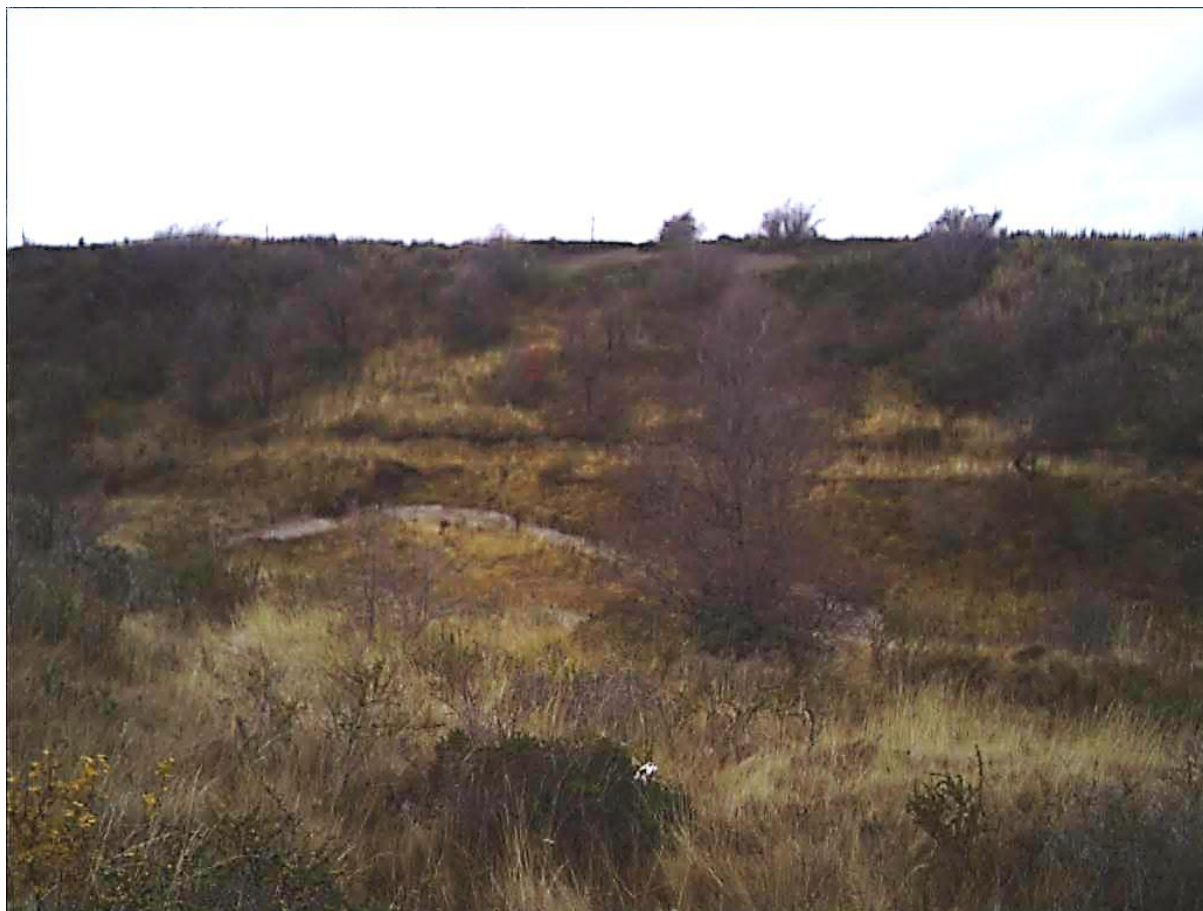
Fotografía 34.

Descripción: El titular especifica en el formulario con los antecedentes requeridos por la Resolución N° 574 que el estado o fase del proyecto “Embalse Río Seco”, aprobado mediante RCA N°65/2004 correspondería a “En fase de operación”, no obstante ello, a través de inspección realizada a su lugar de emplazamiento el día 29/05/13, se acreditó que éste aún no ha dado inicio a su etapa de construcción, hallándose en el lugar sólo las 2 presas preexistentes identificadas en el mismo, una de las cuales permite la captación actual de agua desde el Río Seco para las actividades del Frigorífico Simunovic S.A. y la empresa Standard Wool Chile S.A., ubicada aguas arriba del área definida en el proyecto, y la otra situada aguas abajo de la misma. (Ver Fotografías 34, 35 y 36).

Descripción Medio de Prueba: Lugar de emplazamiento del proyecto Embalse Río Seco, aprobado ambientalmente a través de RCA N°065/2004.

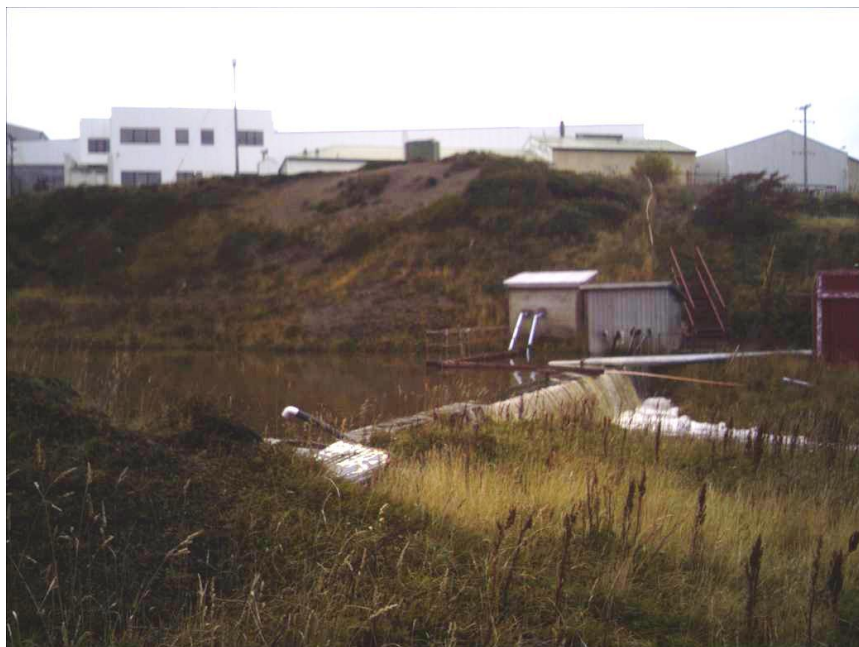
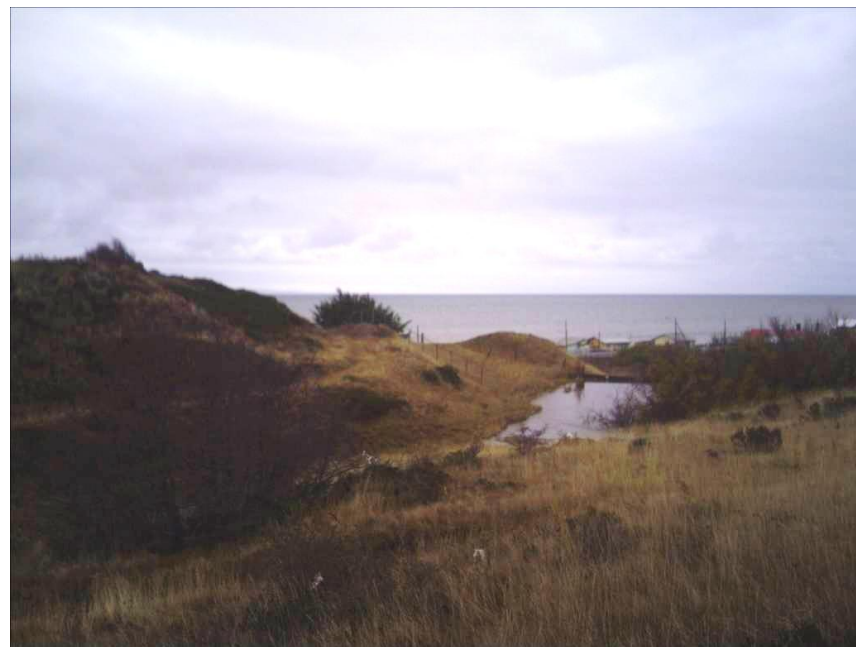
Fotografía 35.		Fecha : 29/05/2013		Fotografía 36.		Fecha : 29/05/2013	
Coordenadas WGS84	Norte: 4.119.932	Este: 375.444		Coordenadas WGS84	Norte: 4.119.850	Este: 375.549	
Descripción Medio de Prueba: Captación actual de agua desde el Río Seco de las empresas Frigorífico Simunovic S.A. y Standard Wool Chile S.A., ubicada aguas arriba del área de emplazamiento del proyecto "Embalse Río Seco".				Descripción Medio de Prueba: Presa situada aguas abajo del área de emplazamiento del proyecto "Embalse Río Seco".
