## INFORME DE FISCALIZACIÓN AMBIENTAL

### INSPECCIÓN AMBIENTAL

#### INSTALACIÓN STANDARD WOOL CHILE S.A.

DFZ-2013-560-XII-RCA-IA

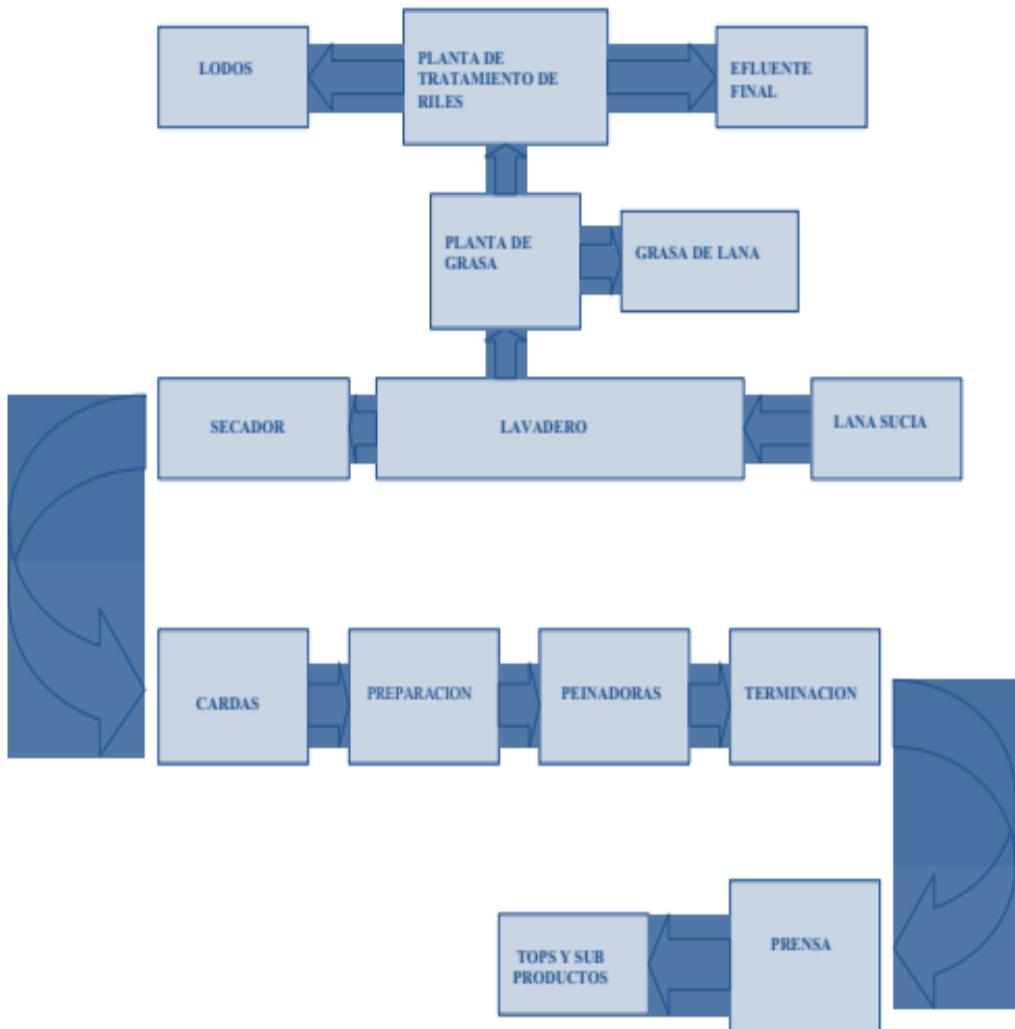
**Figura . Esquema productivo (Fuente: Elaboración propia en base a la DIA “Reconstrucción de planta procesadora de lana, instalación de sistema de tratamiento de riles, regularización de sistema de tratamiento aguas servidas y modificación de emisario submarino para la disposición de efluentes fuera de la zona de protección litoral, cumpliendo la tabla no 5 del D.S. 90/00, en el estrecho de Magallanes, PUNTA ARENAS).**

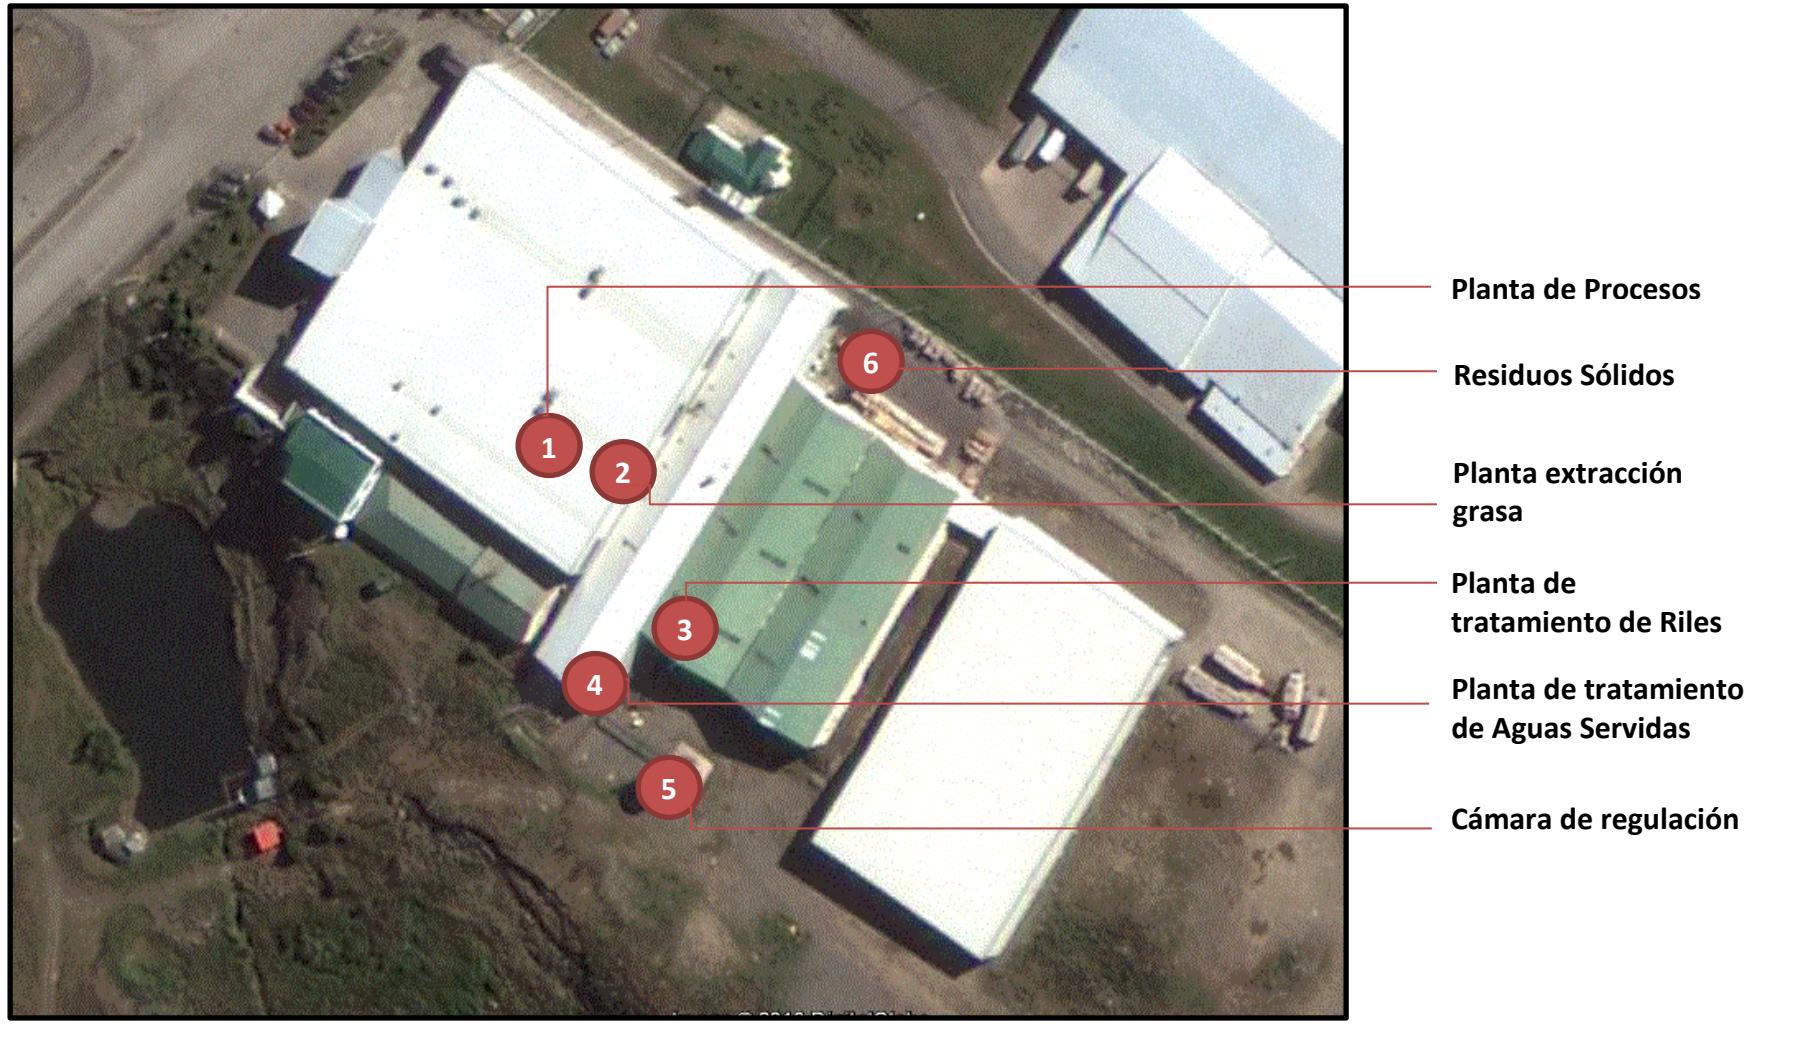
Figura 4. Estaciones (Fuente: Elaboración propia en imagen ArcGis Explorer).

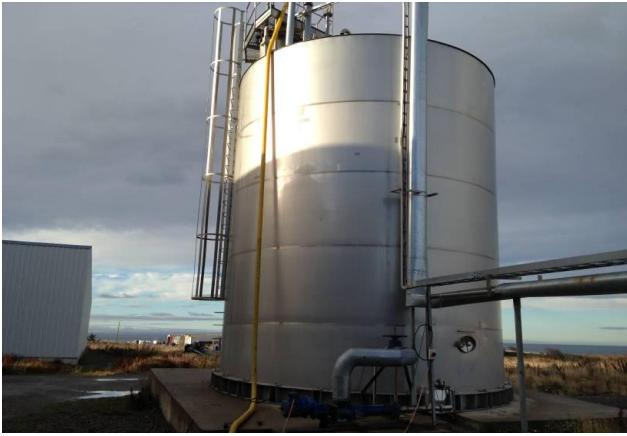
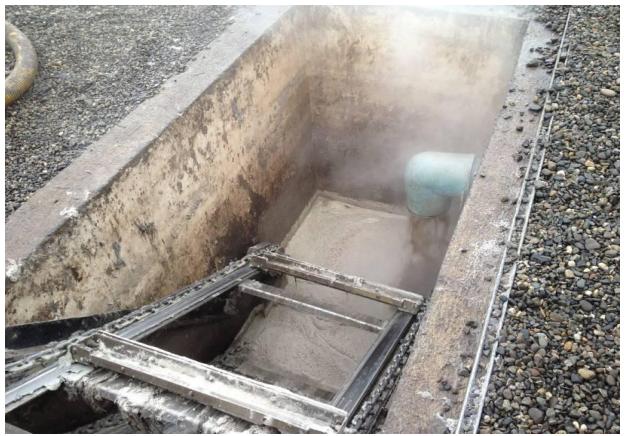
Número de Hecho Constatado: 4	Estación: 1
<p><b>Exigencia:</b> RCA N° 004/2007 - Considerando 5</p>	
<p><i>“Después del intercambiador de calor, el efluente entra a un estanque grande de acero de una capacidad de 450m<sup>3</sup>. La capacidad del estanque está determinada por la necesidad de almacenar el efluente por un tiempo de estadía de tres días en la condición ideal, más el volumen de agua adentro todas las tinas de lavado (60m<sup>3</sup>) por la necesidad de botar el agua de las tinas el fin de semana cuando se paraliza el proceso o cuando se realiza la mantención del lavadero o en caso de ser necesario como medida de contingencia.</i></p>	
<p><i>... El caudal de alimentación del estanque es 5,2m<sup>3</sup>/hr como condición máxima. Luego, el efluente esta transportada por una bomba centrífuga a una centrífuga decantador de Alfa Laval o Westfalia para lograr el objetivo de hacer una separación de sólidos y grasa al agua.</i></p>

<p><i>En la cañería de la entrada al decantador, un polímero catiónico se inyectada para hacer floculación de los sólidos y grasas. Los sólidos son expulsados del líquido por fuerza centrífuga y estos se transforman lodos que contienen 40% de agua y 60% de sólidos. El líquido, libre de sólidos va al sistema de alcantarillado interno de la planta, para posteriormente mezclarse con la descarga continua de la tina del enjuague del lavadero. Esta mezcla final, entra a la cámara de inspección para luego pasar a través de del emisario submarino hacia el mar, descargándose por fuera de la zona de protección litoral. El sistema tiene una eficiencia de &gt;90% para sólidos suspendidos y grasa.”</i></p>	
<p><b>Hecho(s) constatado(s) durante la fiscalización:</b></p>	
<p>a) Durante la inspección se realiza un recorrido de la Planta de Tratamiento de Riles, donde se observa que los residuos líquidos provenientes de las tina de lavado (planta de proceso) pasan por filtros y posteriormente son almacenados en estanque de residencia.</p> <p>b) Todos los Riles provenientes del estanque de residencia pasan posteriormente por un equipo Decanter.</p> <p>c) En el equipo Decanter se separan los sólidos del residuo líquido, para luego son vertidos en un estanque de acumulación y posteriormente trasladados a destino final.</p> <p>d) El agua filtrada del Decanter se dirige al emisario submarino.</p> <p>e) Las aguas que escurren a canaletas dentro de la planta de proceso por efecto de lavado y otros procesos, se evacúan a un estanque fuera de la planta donde se filtra y extraen los sólidos, que posteriormente son acumulados y enviados a destino final. De acuerdo a lo informado por el jefe de mantenimiento, Sr. Manuel Aro, las aguas provenientes del filtro son bombeadas a estanque de residencia.</p>

<b>Fotografía .</b>	<b>Fecha :</b> 30-05-2013		<b>Fotografía .</b>	<b>Fecha :</b> 30-05-2013					
<b>Coordenadas WGS84</b>	<b>Norte:</b> 4.119.998		<b>Coordenadas WGS84</b>	<b>Norte:</b> 4.119.890					
<b>Descripción Medio de Prueba:</b> En la fotografía se observa el estanque de residencia para Riles.			<b>Descripción Medio de Prueba:</b> En la fotografía se observa el equipo Decanter .

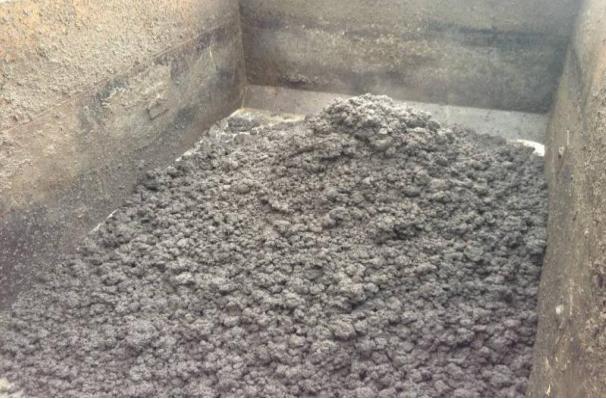
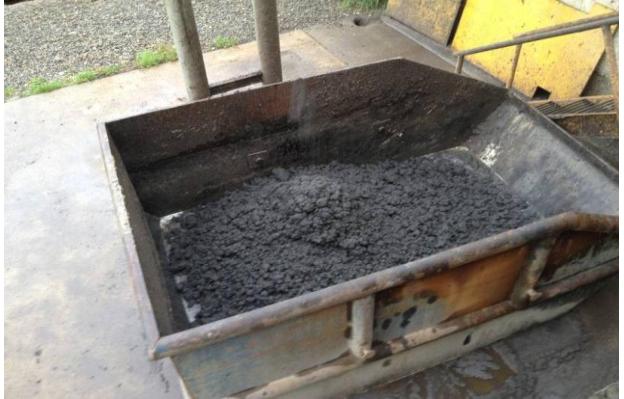
<b>Fotografía . Sólidos</b>	<b>Fecha :</b> 30-05-2013		<b>Fotografía .</b>	<b>Fecha :</b> 30-05-2013					
<b>Coordenadas WGS84</b>	<b>Norte:</b> 4.120.017		<b>Coordenadas WGS84</b>	<b>Norte:</b> 4.120.017					
<b>Descripción Medio de Prueba:</b> En la fotografía se observan lodos generados en el proceso de tratamiento de Riles.			<b>Descripción Medio de Prueba:</b> En la fotografía se observan lodos generados en el proceso de tratamiento de Riles.

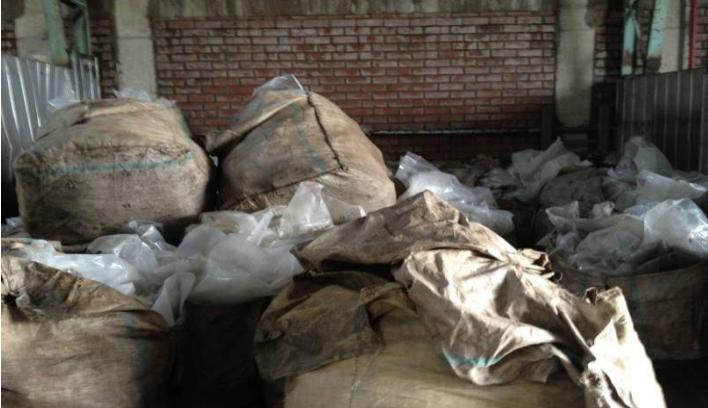
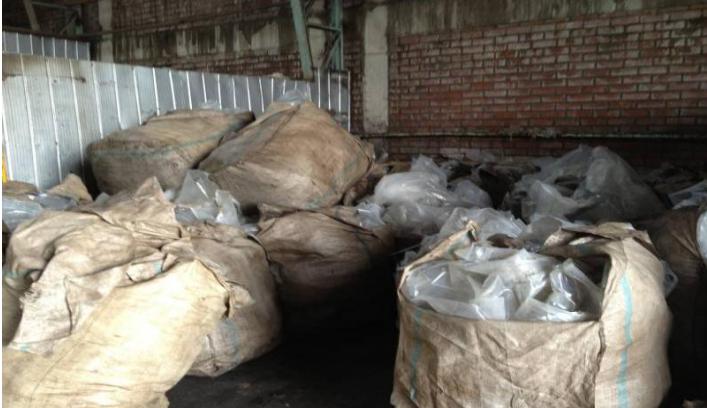
Número de Hecho Constatado: 5	Estación: 6				
<p><b>Exigencia:</b> RCA N° 004/2007 - Considerando 3.3.4.</p> <p><i>"De la generación de otros RIS</i></p> <p><i>Otros residuos sólidos del proceso son:</i></p> <p><i>a) el desperdicio de lana (pelusilla, polvo, tierra) que es llevada al vertedero,</i></p> <p><i>b) bolsones y láminas de polietileno (embalaje de la materia prima) que se vende a Santiago para ser reciclados</i></p> <p><i>e) alambre de acero (embalaje de la materia prima) que se vende a nivel local y,</i></p> <p><i>d) otros desperdicios comunes de una industria que son segregados y retirados según su origen"</i></p>					
<p><b>Hecho(s) constatado(s) durante la fiscalización:</b> Durante la inspección se constata que las bolsas de embalaje de materia prima son embaladas para su comercialización, y según lo indicado por el mecánico encargado, los alambres de embalaje de fardos se venden a nivel local.</p>

Fotografía 5.	Fecha : 30-05-2013	Fotografía 6.	Fecha : 30-05-2013		
Coordenadas WGS84	Norte: 4.120.055	Este: 375.572	Coordenadas WGS84	Norte: 4.120.055	Este: 375.572
<p><b>Descripción Medio de Prueba:</b> Fotografía de los residuos constatados durante la inspección correspondientes principalmente a bolsas de embalaje.</p>		<p><b>Descripción Medio de Prueba:</b> Fotografía de los residuos constatados durante la inspección correspondientes principalmente a bolsas de embalaje.</p>

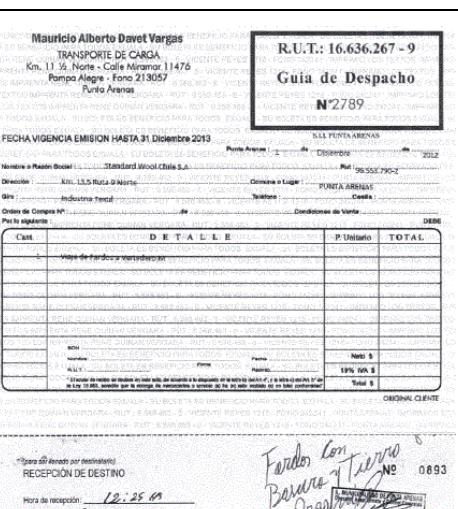
Número de Hecho Constatado: 6	Estación: No aplica
<b>Exigencia:</b> RCA N° 004/2007 - Considerando 3.5.2.7.2.	
<i>"Extracción de fangos o lodos.</i>	
<i>La labor de extracción de lodos o fangos que se menciona, se realizará a través de la escotilla de la primera cámara del equipo. Esta labor, la realiza un limpia fosas autorizado. Debido a las características de las modernas plantas de tratamiento de lodos producidas por el sistema de tratamiento de aguas servidas, se estima que cada 1 año se sacarán los lodos, acción que será efectuada por una empresa autorizada, en un volumen aproximado de 4 a 6m3, los cuales se dispondrán en un vertedero autorizado."</i>	
<b>Hecho(s) constatado(s) durante la fiscalización:</b> Durante la inspección se solicita al titular los registros de despacho y recepción en relleno autorizado de los lodos generados en planta.	Mediante carta ingresada con fecha 07 de junio de 2013, el titular remitió guías de despacho de lodos desde las instalaciones al Vertedero Municipal de Punta Arenas para el periodo: Diciembre 2013- Mayo 2013.

<p>Imagen 1. Fecha : 01-12-2013</p> <p><b>Descripción Medio de Prueba:</b> Copia de guía de despacho de lodos a vertedero del mes de diciembre de 2013.</p>

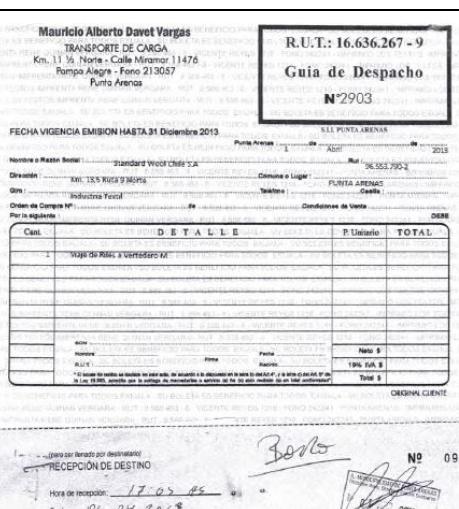
<p>Imagen 2. Fecha : 01-04-2013</p> <p><b>Descripción Medio de Prueba:</b> Copia de guía de despacho de lodos a vertedero del mes de abril de 2013.</p>

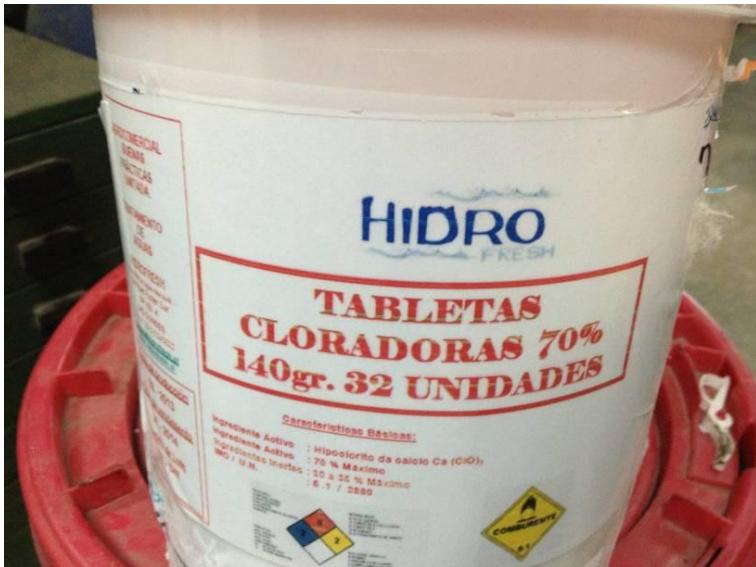
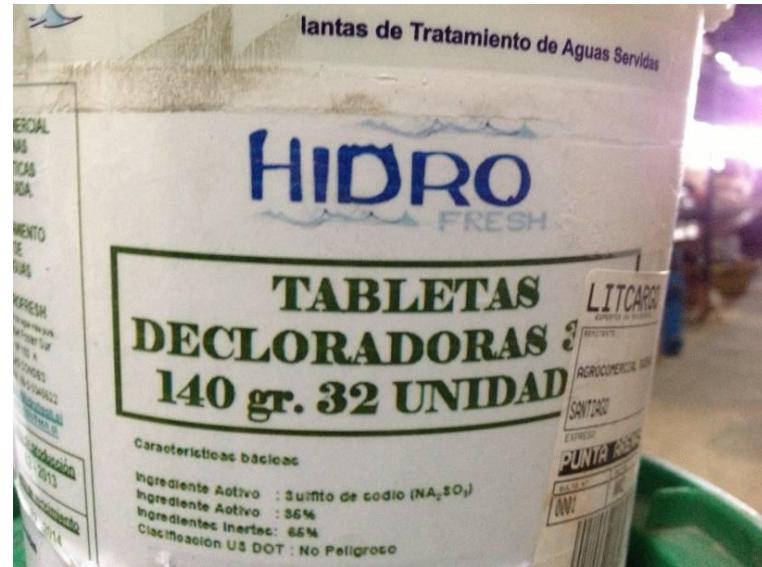
Número de Hecho Constatado: 8	Estación: 4
<p><b>Exigencia:</b> RCA N° 004/2007 - Considerando 3.5.2.5</p> <p><i>“Sistema de Desinfección por Cloración/Declaración El sistema de desinfección por cloración incluye una Cámara de Cloración y Declaración construida en PRFV para ser enterrada con dosificador gravitacional de pastillas de Hipoclorito de Calcio y de MetaSulfito de Sodio. La cámara se instala a continuación de la planta de tratamiento y las dimensiones de cada una de ellas están especialmente estudiadas para que el tiempo mínimo de residencia de las aguas pretratadas en contacto con las pastillas sea de 20 minutos...”</i></p>	
<p><b>Hecho(s) constatado(s) durante la fiscalización:</b></p> <ul style="list-style-type: none"><li>a) Se realiza inspección de Planta de Tratamiento de Aguas servidas que corresponde a un sistema de Lodos Activados de funcionamiento automático.</li><li>b) De acuerdo a lo informado por el encargado no se realiza control de ningún tipo, salvo la adición de pastillas para cloración y declaración del efluente.</li></ul>

Fotografía 7.	Fecha: 30-08-2013		Fotografía 8.	Fecha : 30-08-2013	
Coordenadas WGS84	Norte:	Este:	Coordenadas WGS84	Norte:	Este:
<b>Descripción Medio de Prueba:</b> Fotografía de envase que contiene las tabletas cloradoras utilizadas en la planta de tratamiento de aguas servidas correspondientes a Hipoclorito de Calcio.			<b>Descripción Medio de Prueba:</b> Fotografía de envase que contiene las tabletas decloradoras utilizadas en la planta de tratamiento de aguas servidas correspondientes a sulfito de sodio.

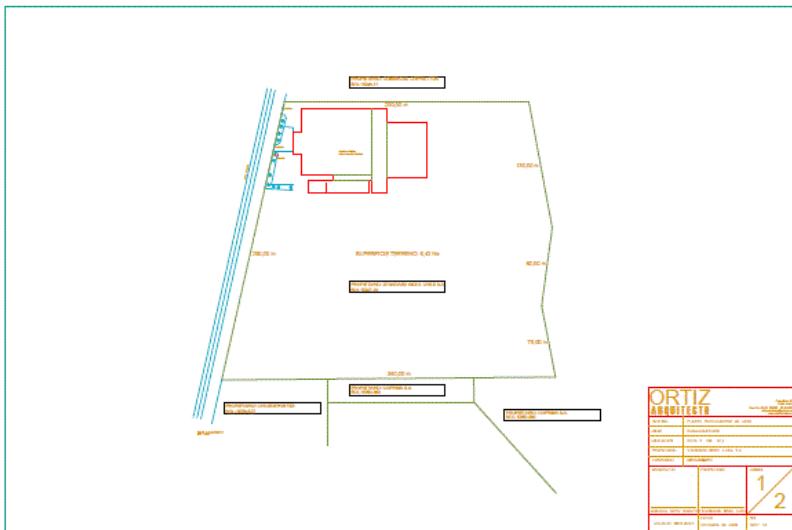
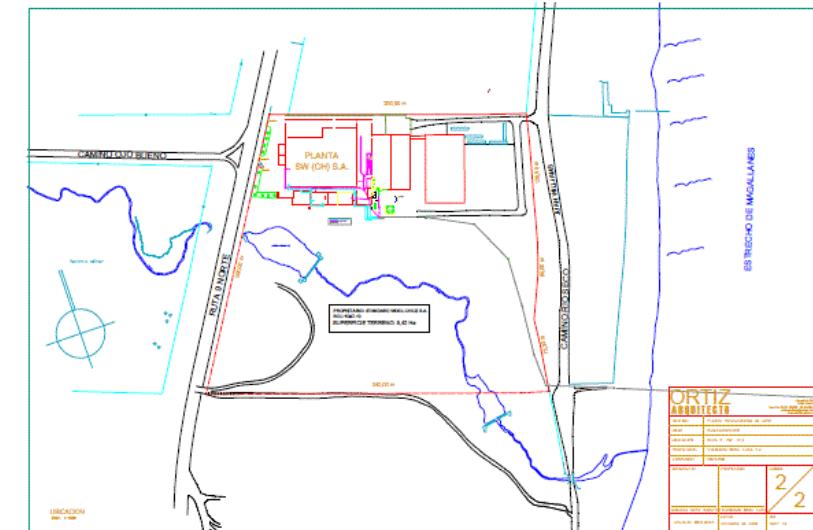
Número de Hecho Constatado: 9	Estación: No aplica
<b>Exigencia:</b> RCA N° 004/2007 - Considerando 3.	
<p><i>"Reubicación del Punto de Descarga Emisario Submarino. En el diseño del emisario submarino, el largo ha sido sobredimensionado, de manera de tener un buen margen de seguridad en la dilución del RIL en el cuerpo de agua receptor. La instalación del emisario submarino, será realizada por una empresa dedicada a estos servicios y con la autorización correspondiente de concesión marítima (en trámite) sobre el sector de playa y fondo de mar en el Estrecho de Magallanes, frente a las instalaciones de la Industria.</i></p>	
<p><i>El punto de descarga del emisario será a una profundidad de 15m medido en marea baja (sicigia), en las coordenadas UTM 376.288E y 4.119.488N (Datum WGS 84)."</i></p>	
<p><b>Hecho(s) constatado(s) durante la fiscalización:</b> Durante la inspección se solicita Plano vigente de las redes de alcantarillado de Riles y Aguas Servidas situadas tanto al interior como al exterior (emisario terrestre) del área de emplazamiento del proyecto, siendo remitido por el titular con fecha 7 de junio de 2013.</p>

<b>Imagen .</b>	<b>Fecha :</b> Octubre de 2006
<b>Descripción Medio de Prueba:</b> Plano de Planta Standard Wool de fecha octubre de 2006 - Lamina 1.	<b>Imagen 2.</b>
	<b>Fecha :</b> Octubre de 2006
	<b>Descripción Medio de Prueba:</b> Plano de Planta Standard Wool de fecha octubre de 2006 - Lamina 2.

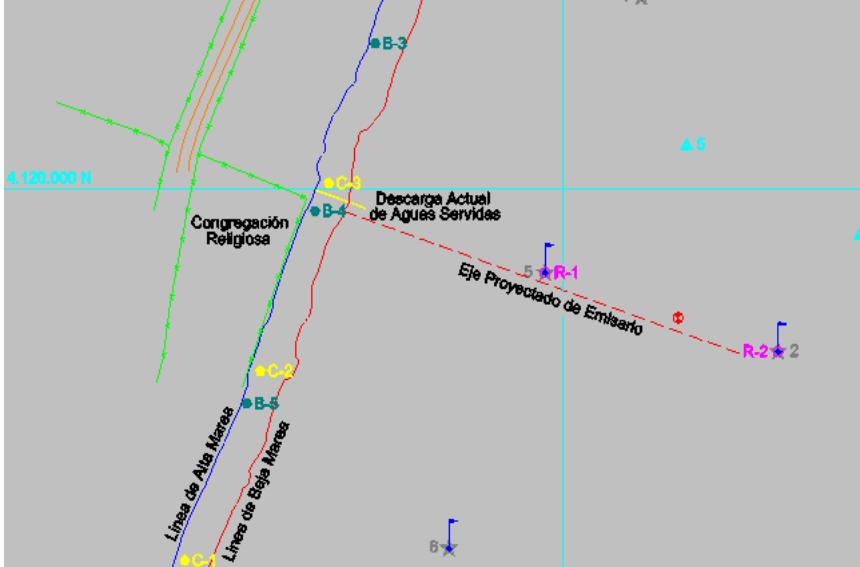
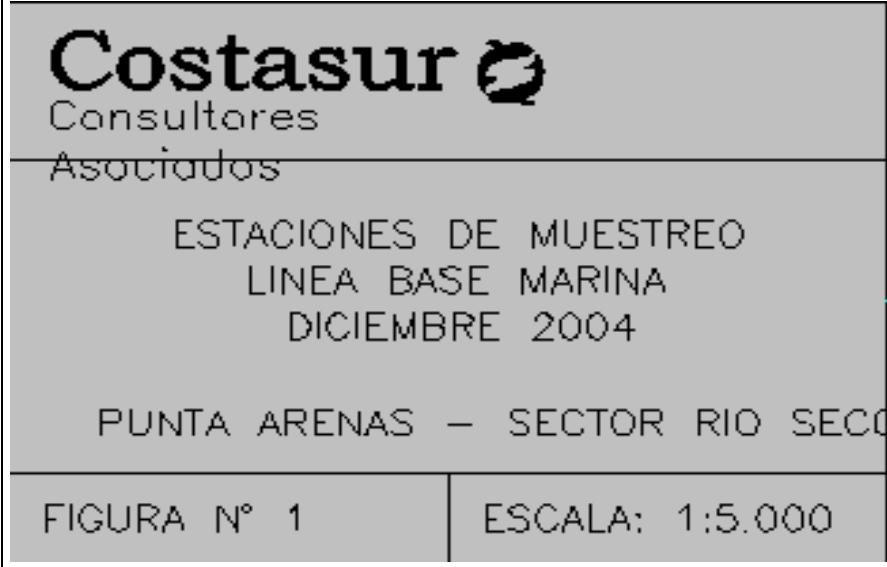
Número de Hecho Constatado: 11	Estación: No aplica
<b>Exigencia:</b> RCA N° 004/2007 - Considerando 3.	
<p><i>“Reubicación del Punto de Descarga Emisario Submarino. En el diseño del emisario submarino, el largo ha sido sobredimensionado, de manera de tener un buen margen de seguridad en la dilución del RIL en el cuerpo de agua receptor. La instalación del emisario submarino, será realizada por una empresa dedicada a estos servicios y con la autorización correspondiente de concesión marítima (en trámite) sobre el sector de playa y fondo de mar en el Estrecho de Magallanes, frente a las instalaciones de la Industria.</i></p>	
<p><i>El punto de descarga del emisario será a una profundidad de 15m medido en marea baja (sicigia), en las coordenadas UTM 376.288E y 4.119.488N (Datum WGS 84). ”</i></p>	
<b>Hecho(s) constatado(s) durante la fiscalización:</b> Durante la inspección se solicita Plano AS-Built general del emisario submarino donde pueda apreciarse las características y el lugar de emplazamiento definitivo.

Con fecha 7 de junio de 2013 el titular remitió un plano con una proyección del emisario que data de diciembre de 2004.	
<b>Registros</b>

Imagen 3.	Fecha : Diciembre de 2004
<b>Descripción Medio de Prueba:</b> Imagen de parte del plano remitido por el titular donde se observa el eje “proyectado” del emisario.	
Imagen 4.	Fecha : Diciembre 2004
<b>Descripción Medio de Prueba:</b> Leyenda del mapa entregado por el titular en que se aprecia la fecha del mismo (2004).
