## INFORME DE FISCALIZACIÓN AMBIENTAL

### INSPECCIÓN AMBIENTAL

#### RELLENO SANITARIO EL MOLLE

DFZ-2013-570-V-RCA-IA

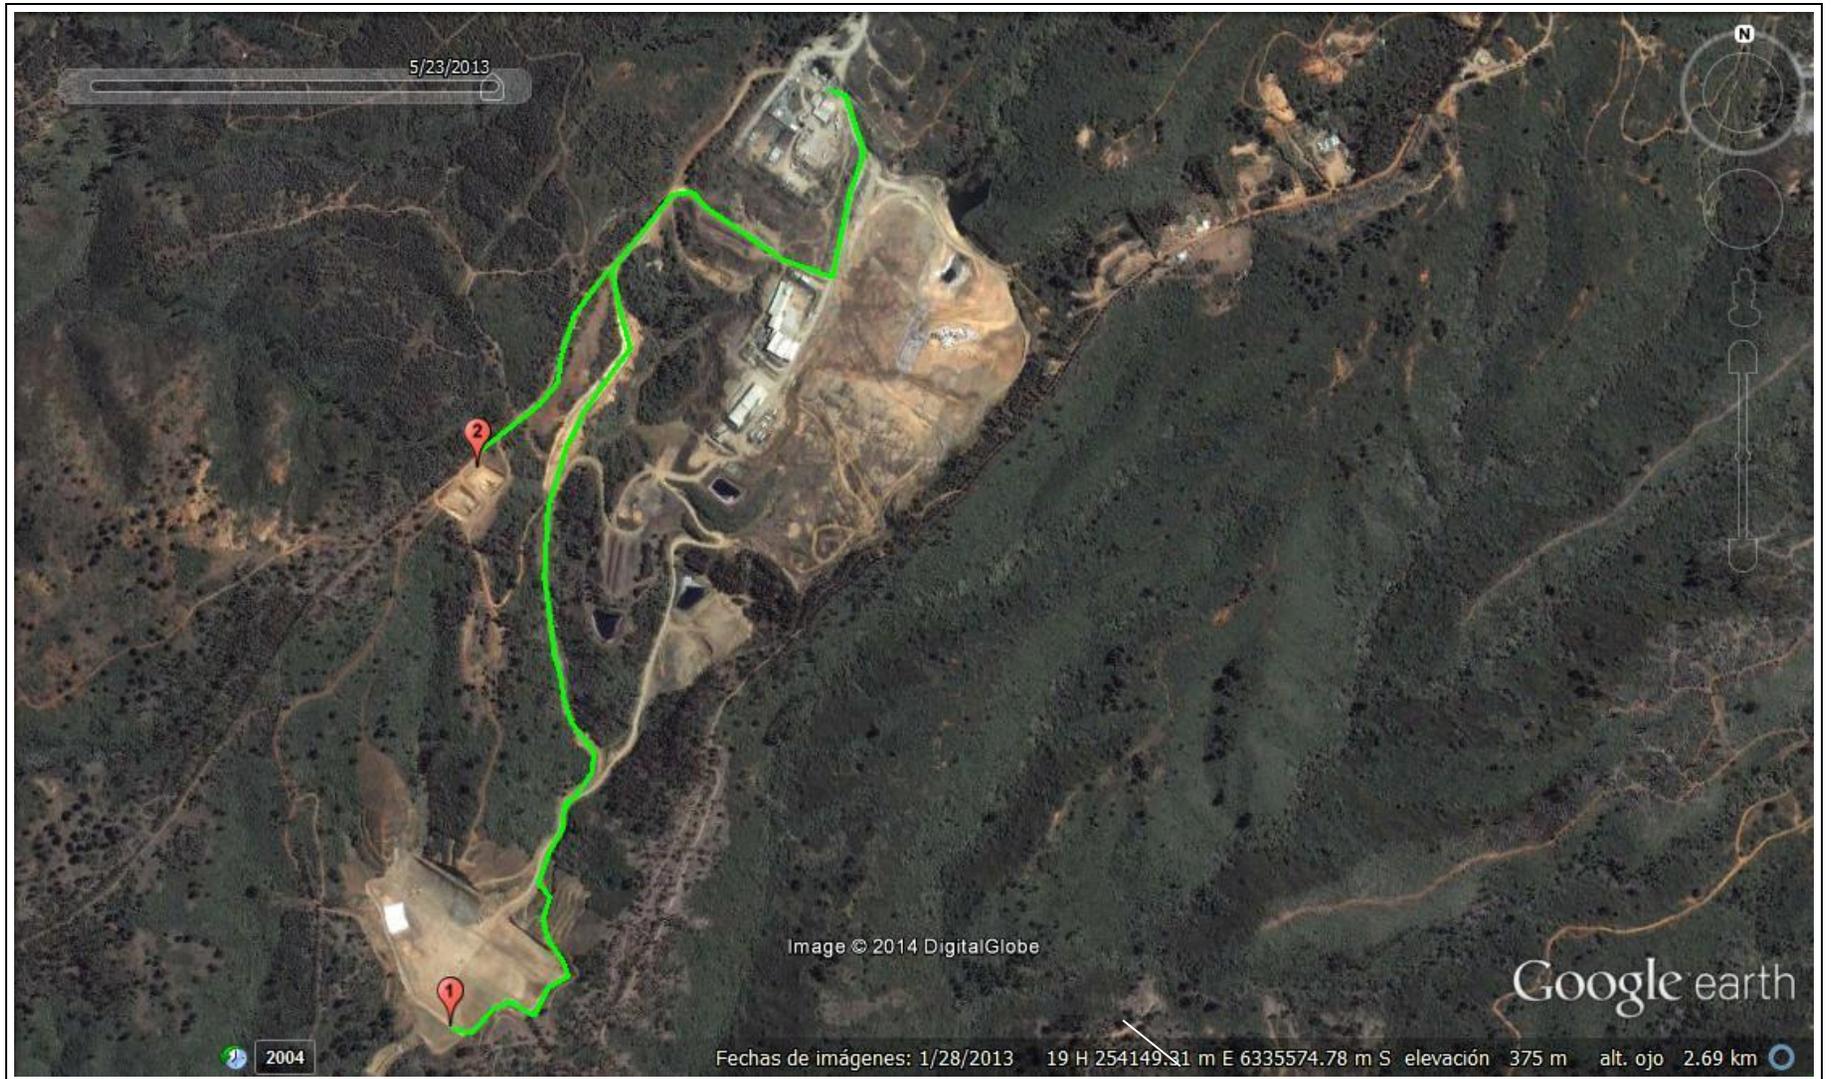
### 4.3.3. Esquema de Recorrido.

N° de Estación	Coordenadas UTM WGS84		Nombre del sector	Descripción Estación
	Norte	Este		
1	6.334.809 m.	253.478 m	Vaso del relleno sanitario.	Construcción de canales de contorno.
2	6.335.656 m.	253.489 m.	Manejo de lixiviados.	Piscina de acumulación de lixiviados.

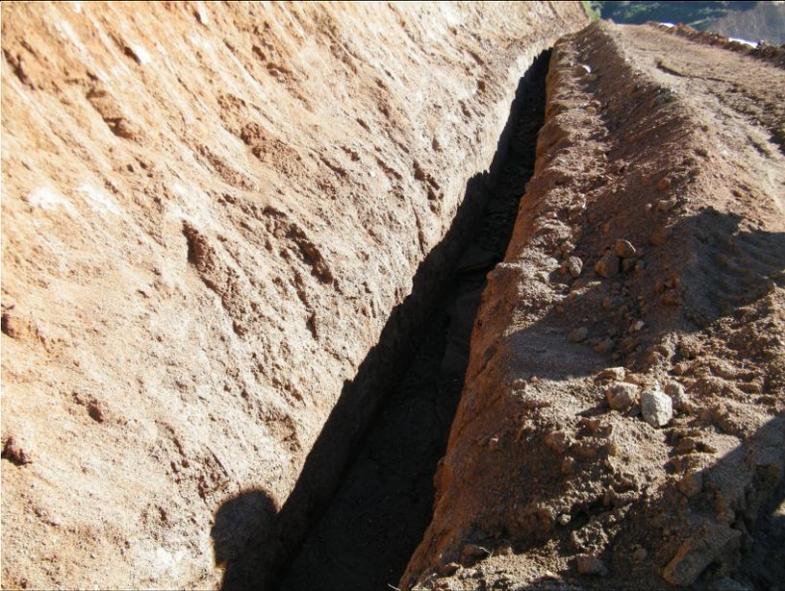
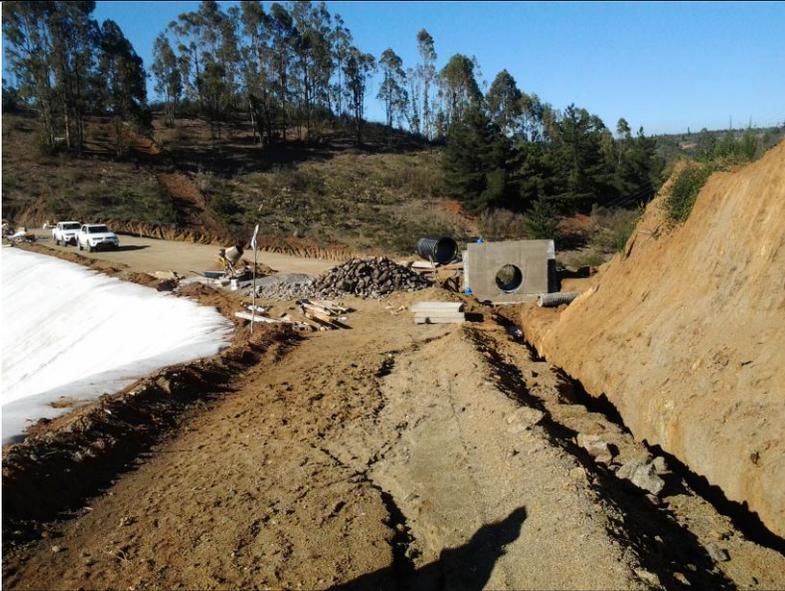
a) Se constata en terreno ejecución de obra de red de canales provisorios en torno a muro de contención y vaso de relleno. Adicionalmente, se constata la existencia de obras de artes con disipadores de energía y canales revestidos que dispondrán las aguas lluvias en la cuenca aguas abajo del muro, fuera del área de operaciones.			
<b>Registros</b>

<b>Fotografía 1.</b>	<b>Fecha : 23 de mayo de 2013.</b>		<b>Fotografía 2.</b>
<b>Coordenadas WGS84</b>	<b>Norte: 6.334.809 m.</b>	<b>Este: 253.478 m.</b>	<b>Coordenadas WGS84</b>
<b>Descripción Medio de Prueba:</b>			<b>Descripción Medio de Prueba:</b>
Canal de contorno.			Construcción de canales de contorno.

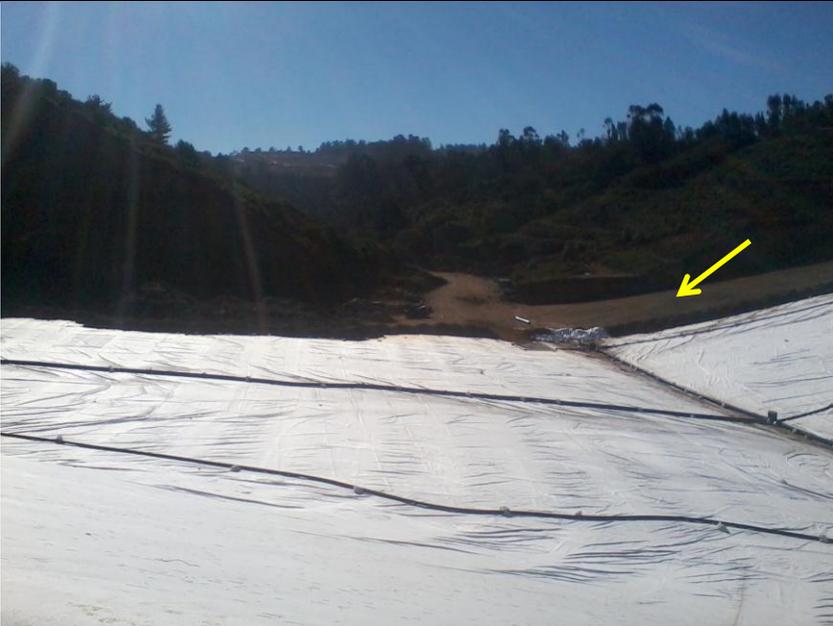
<b>Fotografía 3.</b>	<b>Fecha :</b> 23 de mayo de 2013.	
<b>Coordenadas WGS84</b>	<b>Norte:</b> 6.334.809 m.	<b>Este:</b> 253.478 m.

<b>Número de Hecho Constatado:</b> 2	<b>Estación:</b> 1	
<b>Exigencia:</b> <b>Considerando 4.4.9 RCA 271/2008</b> <i>“Se contempla la construcción de una barrera cortafuego alrededor de las instalaciones, conformada por una franja de al menos 3 metros libre de maleza con el propósito de cortar la propagación del fuego”.</i>		
<b>Hecho(s) constatado(s) durante la fiscalización:</b> a) Durante la visita inspectiva el Sr. Fernando Mesina, funcionario del Relleno Sanitario, informa que el Titular ha establecido la franja indicada en la RCA mediante la implementación de un camino construido y que no se procederá al retiro de vegetación adicional por evitar proceso de erosión. Se constata que el ancho del camino es superior a los tres metros establecidos en RCA.		
<b>Registros</b>

<b>Descripción Medio de Prueba:</b> Camino construido constatado en terreno.

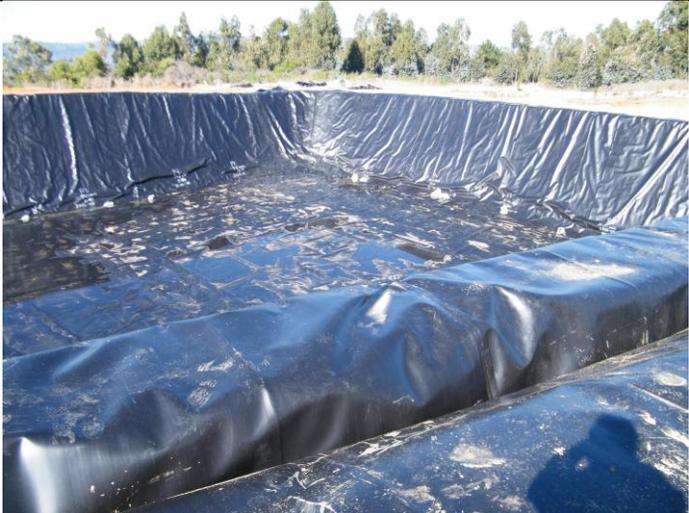
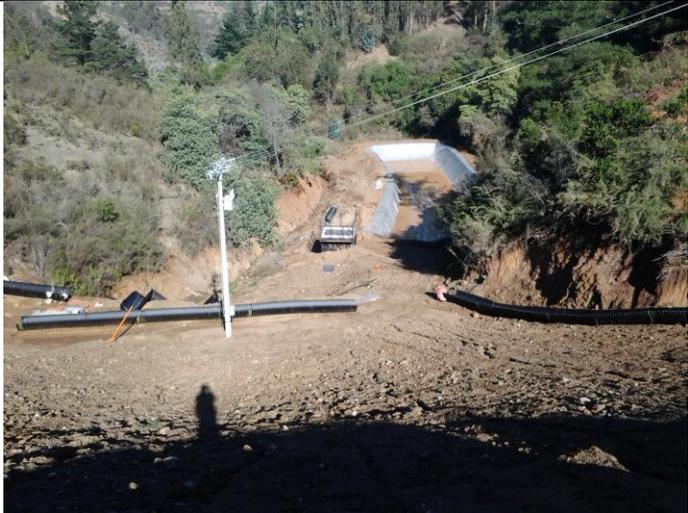
<b>Fotografía 4.</b>	<b>Fecha :</b> 23 de mayo de 2013.		<b>Fotografía 5.</b>	<b>Fecha :</b> 23 de mayo de 2013.

Número de Hecho Constatado: 3		Estación: 1, 2			
<b>Exigencia:</b> <b>Considerando 4.5 RCA 271/2008</b> <i>4.5 Principales Obras y Actividades Asociadas a la Etapa de Construcción</i> <i>4.5.13 Construcción Drenaje Líquidos Lixiviados</i> <i>4.5.13.1 Construcción del Drenaje</i>					
<b>Hecho(s) constatado(s) durante la fiscalización:</b> a) En lo que respecta al manejo de lixiviados, en la visita inspectiva se constata avance de obras de construcción relativas a red de tuberías de recuperación de lixiviados; piscina de emergencia, piscina lixiviados (terminada en sus componentes de revestimiento, impermeabilización, cámara de inspección). b) Se constata que piscinas de lixiviados construida es lo que corresponde a primera parte del proyecto, existiendo una segunda en construcción preliminar (sin revestimiento).					
<b>Registros</b>

<b>Coordenadas WGS84</b>	<b>Norte:</b> 6.335.656 m.	<b>Este:</b> 253.489 m.	<b>Coordenadas WGS84</b>	<b>Norte:</b> 6.334.809 m.	<b>Este:</b> 253.478 m.
<b>Descripción Medio de Prueba:</b> Piscina de acumulación de lixiviados.			<b>Descripción Medio de Prueba:</b> Piscina de emergencia.

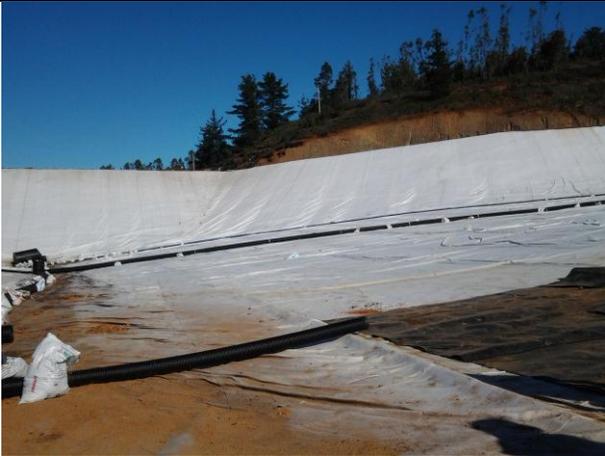
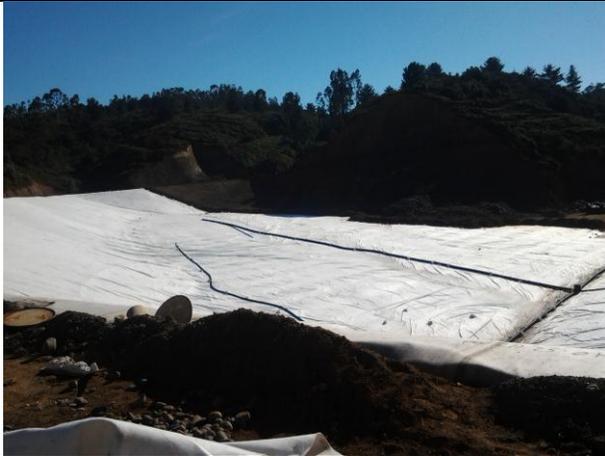
Número de Hecho Constatado: 6		Estación: 1	
<b>Exigencia:</b> <b>Considerando 6.3.1 RCA 271/2008</b> <i>“El diseño y la construcción del relleno sanitario consideran diferentes normas técnicas y reglamentos que serán cumplidos estrictamente. Se adoptarán las Normas Chilenas Oficiales Vigentes (Instituto Nacional de Normalización, INN) pertinentes, y los reglamentos extranjeros cuando las normas chilenas no cubran los tópicos de interés”.</i>			
<b>Hecho(s) constatado(s) durante la fiscalización:</b> a) Durante la visita inspectiva se solicita información relativa a la ejecución de informes de inspección en el avance del revestimiento de geosintético. Respecto de la información entregada por el Titular, se puede constatar que se han desarrollado las actividades de revestimiento geosintético, lo cual ha sido constantemente inspeccionado por el IDIEM de la Universidad de Chile. De acuerdo a la revisión de los antecedentes remitidos por el Titular se pudo constatar que el proyecto ha sido constantemente inspeccionado por el IDIEM en lo que respecta a la instalación de la cobertura de geosintéticos.

<b>Fotografía 6.</b>		<b>Fotografía 7.</b>	
Fecha : 23 de mayo de 2013.		Fecha : 23 de mayo de 2013.	
<b>Coordenadas WGS84</b>		<b>Coordenadas WGS84</b>	
Norte: 6.334.809 m.    Este: 253.478 m.		Norte: 6.334.809 m.    Este: 253.478 m.	
<b>Descripción Medio de Prueba:</b> Instalación de geosintéticos.		<b>Descripción Medio de Prueba:</b> Instalación de geosintéticos.
