**INFORME DE FISCALIZACIÓN AMBIENTAL**

**EXAMEN DE LA INFORMACIÓN**

**CENTRO PUNTA PERHUE NORTE. CÓDIGO DE CENTRO 104066**

**DFZ-2013-582-X-RCA-EI**

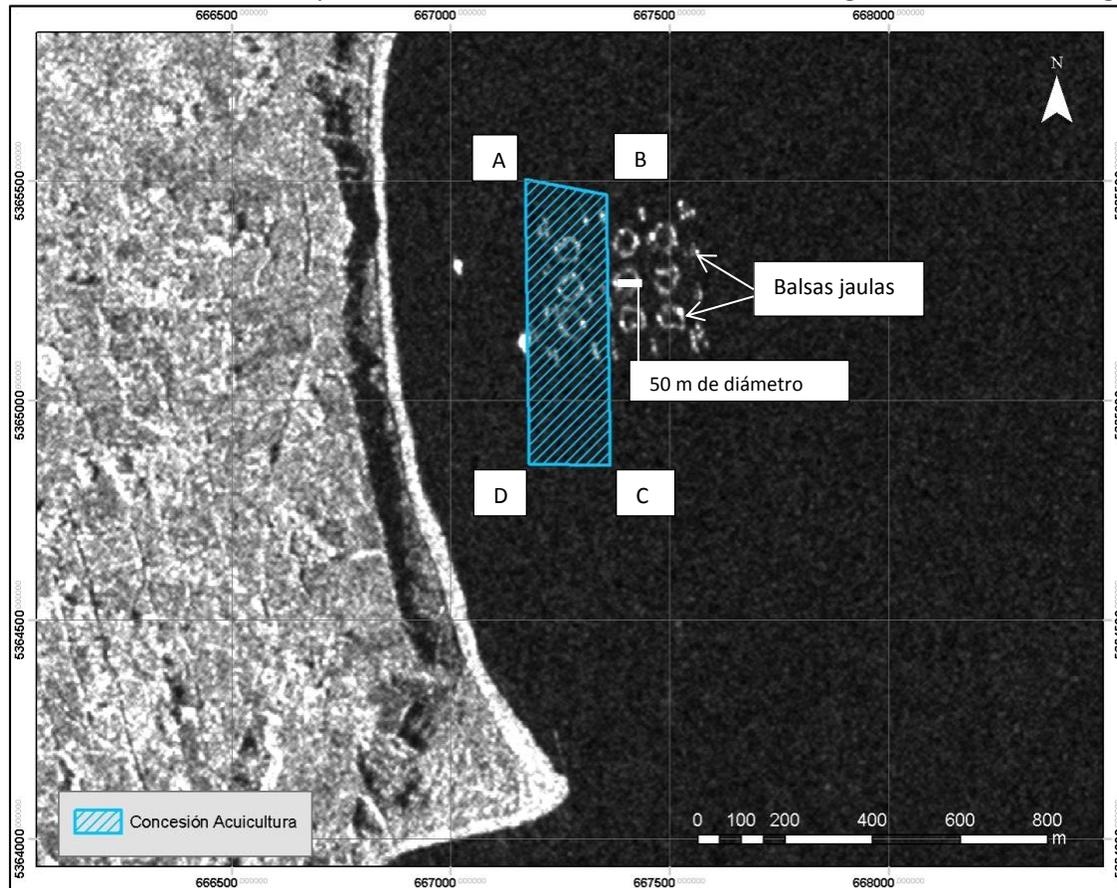
**Figura 1.** Análisis de localización del área de concesión y estructuras del centro de cultivo, mediante imagen de radar. Fecha imagen, 20 de Enero de 2013.

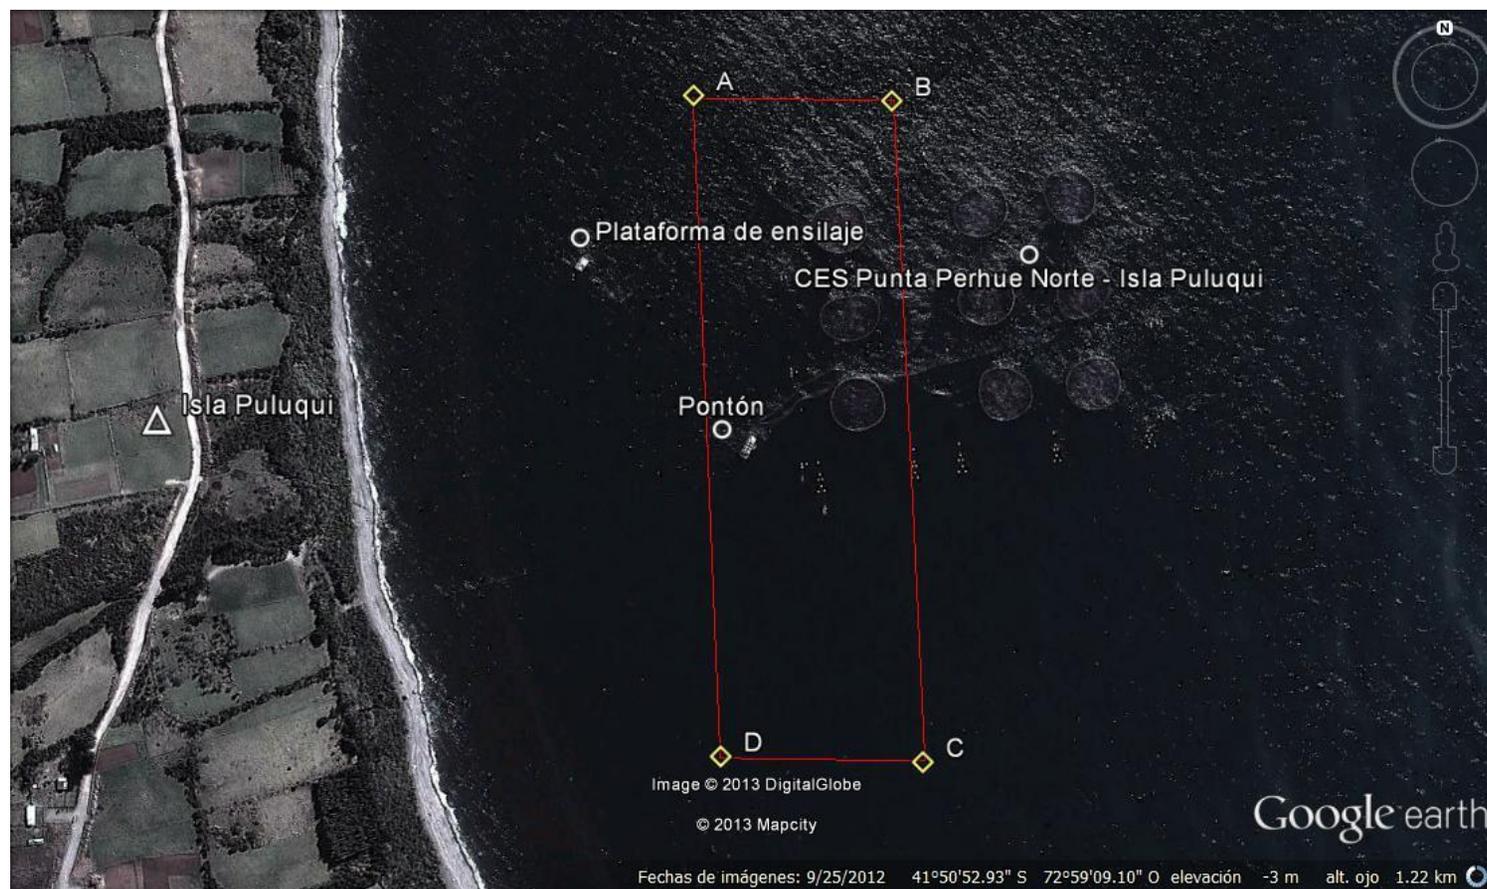
**Figura 2.** Imagen extraída de *Google Earth*, dónde se observan estructuras que componen el centro de engorda y la concesión otorgada (rectángulo rojo, vértices A, B, C y D).

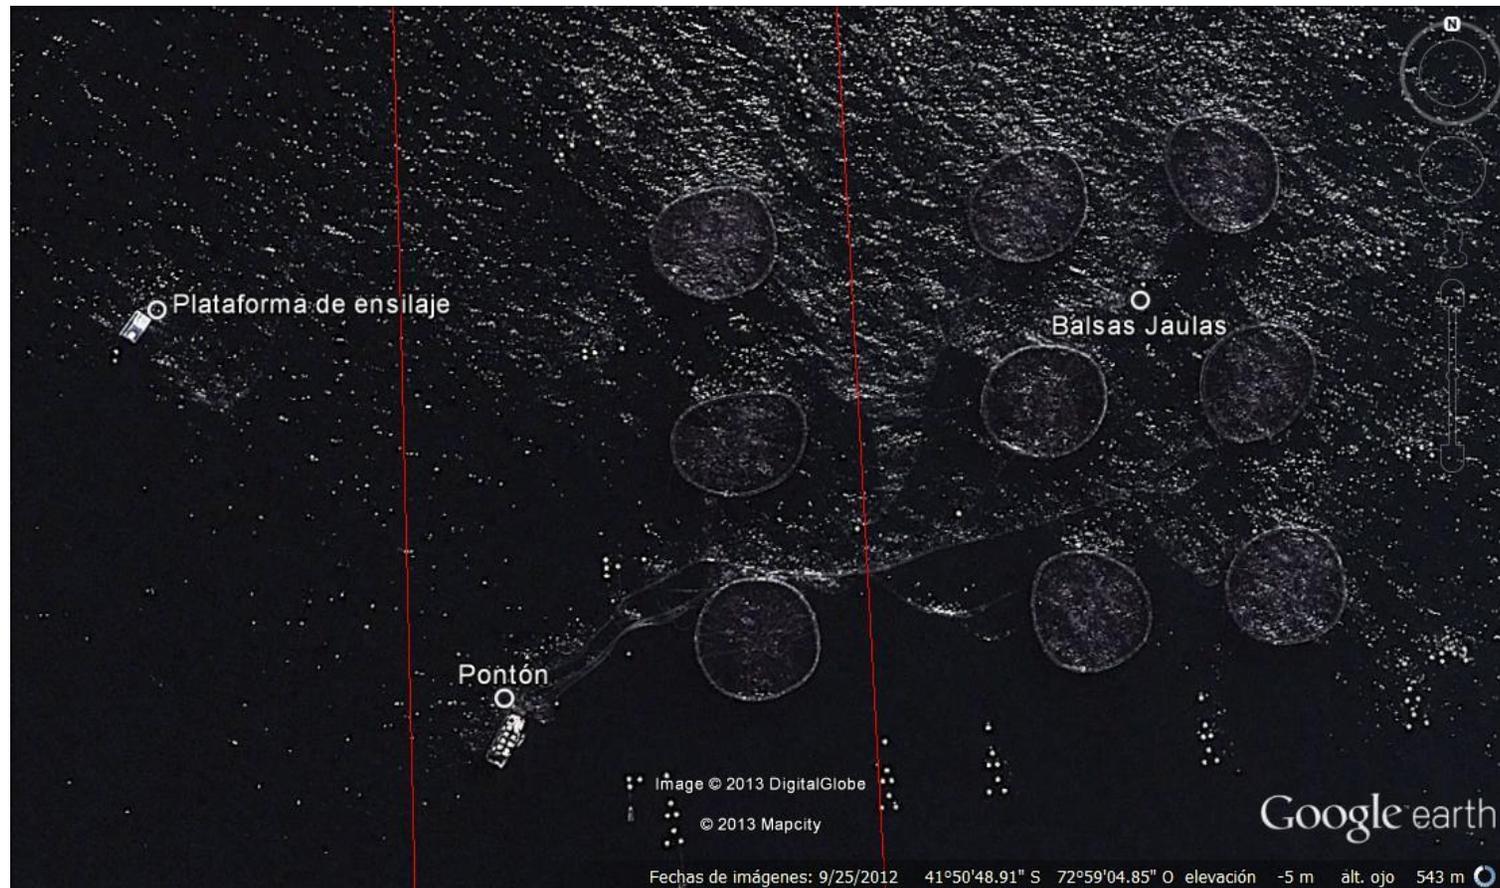
**Figura 3.** Imagen extraída de *Google Earth*, dónde se observan en detalle estructuras que componen el centro de engorda (plataforma de ensilaje, pontón y balsas jaulas) y la concesión otorgada (líneas rojas).

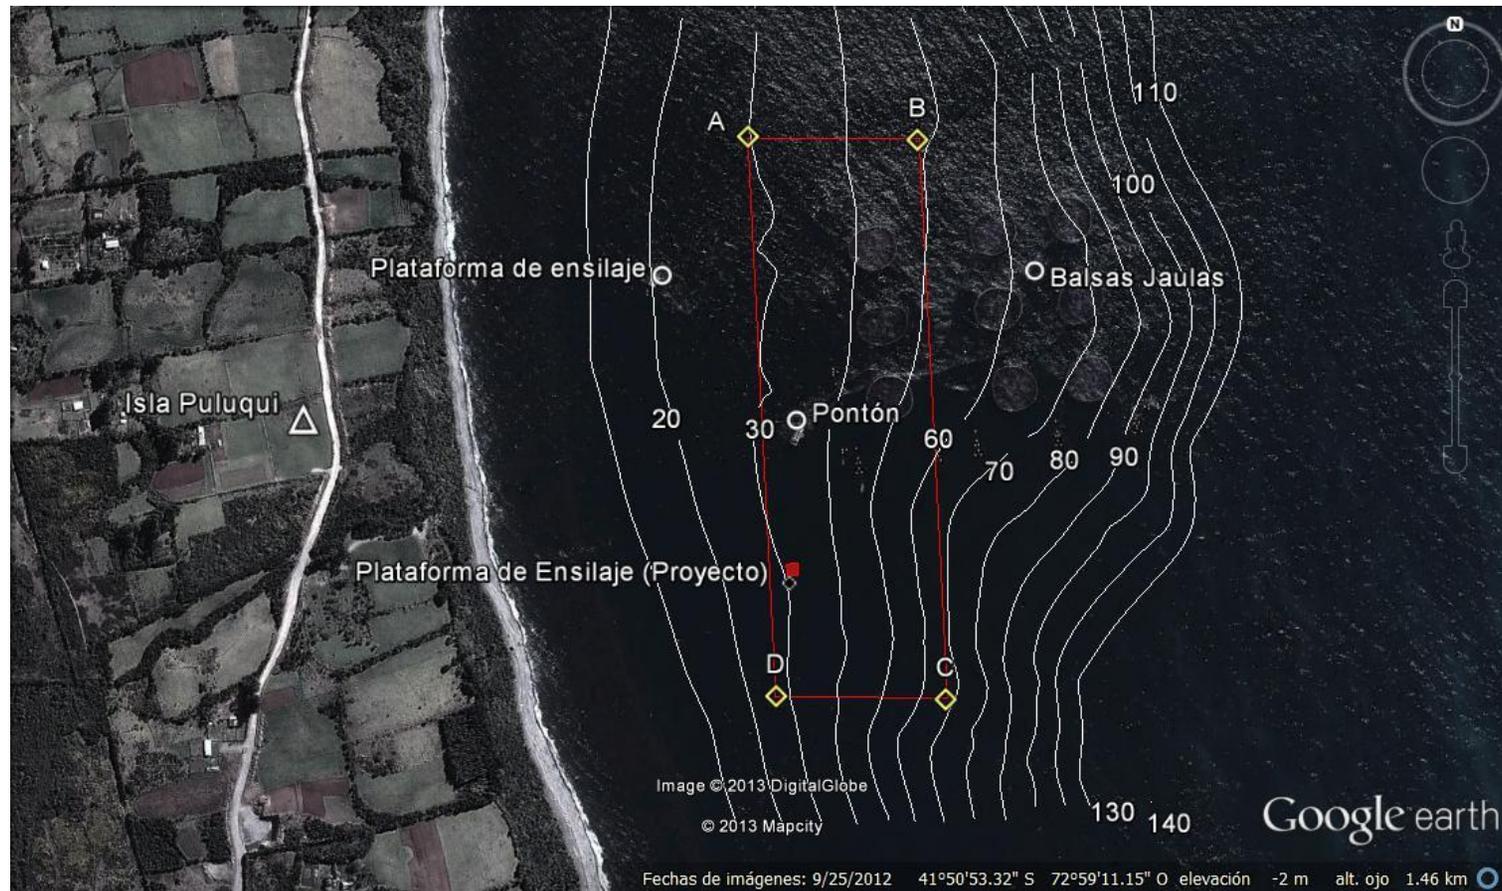
5) Se observa que el centro se encuentra emplazado en un área cuya batimetría se incrementa con dirección hacia el Este. Cabe señalar que las balsas jaulas presentes fuera de la concesión se encuentran a una profundidad que varía entre las isolíneas de 50 a 90 m (Ver Figura 4). Por otra parte se constata que la Plataforma de ensilaje se encuentra anclada a una profundidad de 20 m.

**Figura 4.** Imagen donde se observa en detalle la batimetría en la ubicación del centro de engorda. La concesión otorgada se presenta en líneas rojas (Fuente *Google earth* y Plano Ubicación de concesión y plataforma de Ensilaje, Anexo 1 de la DIA Manejo de Mortalidad Usando Sistema de Ensilaje Centro Punta Perhue Norte).
