INFORME DE FISCALIZACIÓN AMBIENTAL

**CULTIVO DE MYTILIDOS Y OSTREIDOS EN PUNTA LA CHECHIL,
ISLA PULUQUI, COMUNA DE CALBUCO, DÉCIMA REGIÓN
(SOLICITUD N° 200104049)**

DFZ-2013-585-X-RCA-EI

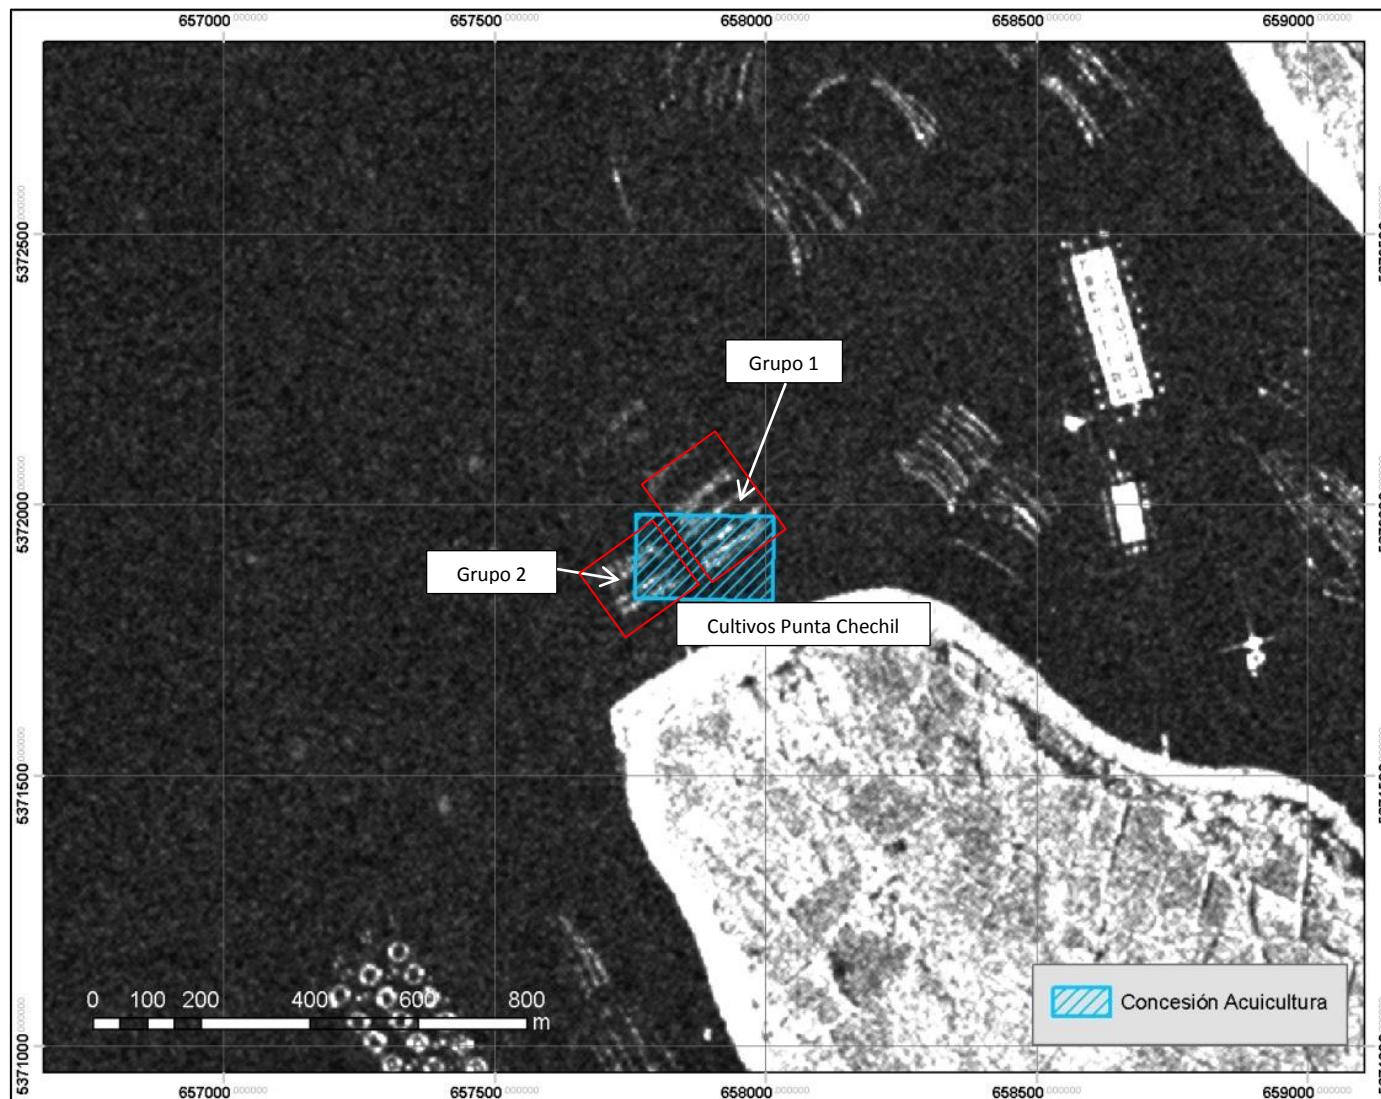
Entre los principales hechos constatados como no conformidades se constata que una franja de líneas de cultivo, se presenta fuera de la concesión otorgada, al igual que otras 5 franjas que se encuentran en forma parcial fuera de la concesión.

Figura 1. Análisis de localización del área de concesión y estructuras del centro de cultivo. Fecha imagen, 09 de enero de 2013. En cuadros de color rojo se presentan los grupos de líneas de cultivo.

Vértice	Latitud (S)	Longitud (W)	A	41° 47' 24,13"	73° 06' 23,28"	B	41° 47' 24,13"	73° 06' 12,37"	C	41° 47' 19,27"	73° 06' 12,37"	D	41° 47' 19,27"	73° 06' 23,28"	<p>Del examen de la información se constata que:</p> <p>Se observan dos grupos de líneas de cultivo, dispuestas paralelas a la costa.</p> <p>1) El Grupo 1 de líneas presenta cuatro (4) franjas de líneas notorias, de las cuales:</p> <ul style="list-style-type: none">c) Una franja se emplaza completamente fuera de la concesión.d) Una segunda franja está dividida por el límite de la concesión, hasta la mitad de su longitud total, por lo cual la sección norte de la franja se encuentra fuera del límite otorgado <p>2) El Grupo 2 de líneas presenta cuatro (4) franjas notorias que son cruzadas por los límites de la concesión, por ende presentan secciones fuera del área otorgada.</p>
Vértice	Latitud (S)	Longitud (W)															
A	41° 47' 24,13"	73° 06' 23,28"															
B	41° 47' 24,13"	73° 06' 12,37"															
C	41° 47' 19,27"	73° 06' 12,37"															
D	41° 47' 19,27"	73° 06' 23,28"															
Otros hechos	Resolución Exenta 574	Los antecedentes requeridos por la Resolución N° 574 asociados al titular Francisco Javier Miranda Marín, éste no se encuentra en estado de "No Editado", al día 04 de septiembre de 2013
