INFORME DE FISCALIZACIÓN AMBIENTAL

INSPECCIÓN AMBIENTAL

PLANTA DE TRATAMIENTO DE AGUAS SERVIDAS DE TEMUCO Y PADRE LAS CASAS

DFZ-2013-59-IX-RCA-IA

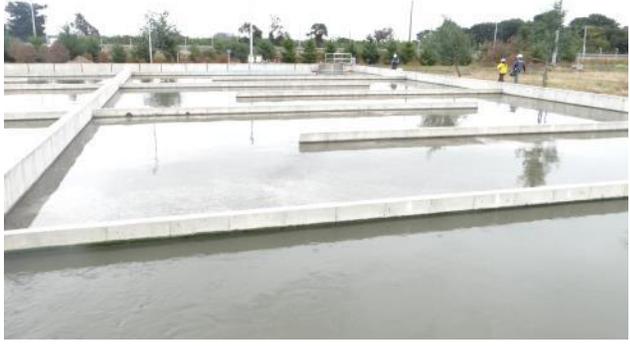
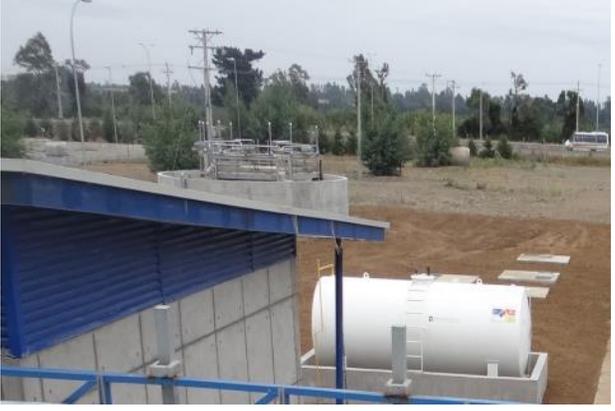
| N°3 | <p>Exigencia:</p> <p>RCA N° 94/2001.</p> <p>Considerando 5.1 Calidad del Aire. Etapa de Operación. Medidas de Mitigación.</p> <p>Como se ha señalado, durante la etapa de operación de la planta de tratamiento de aguas servidas, podría, eventualmente, generarse olores. Para minimizar la generación de olores en la planta de tratamiento se contemplan las siguientes medidas de mitigación:</p> <p>(...) Doble cierre de árboles al recinto de la Planta de tratamiento de aguas servidas”.</p> <p>Considerando 5.12. Paisaje y Estética. Etapa de Operación. Medidas de Mitigación.</p> <p>(...) Reforestación de los costados sur y oriente del predio en que será emplazada la planta de tratamiento. Esta forestación, que cumplirá, también, funciones de protección de ruidos y olores, consistirá en una doble corrida de cipreses, separadas en 10 m. una de otra, los árboles, en cada corrida, tendrán una separación de 6 m.</p> <p>Considerando 5.7. Vegetación y flora. Etapa de Operación. Medidas de Compensación.</p> <p>El cierre arbóreo forma parte también de las medidas de compensación para la etapa de operación debido al impacto provocado sobre la vegetación y flora.</p> | <p>Hechos Constatados:</p> <p>Durante las actividades de inspección ambiental, se constató la existencia de cierre perimetral arbóreo parcial, en el sector Este y Sur de la PTAS de Temuco y Padre las Casas. Dicho cierre estaba conformado por una hilera de Pinos, los cuales se extendían hasta las instalaciones del sistema de tratamiento primario (ver Fotografías N° 3 y 4)</p> <p>Con respecto al sector Norte y Oeste, de PTAS de Temuco y Padre Las Casas, no se observó en terreno la existencia de cierre perimetral arbóreo. En consideración a lo anterior, no se evidencia doble cierre de árboles asociado a las instalaciones de la planta (ver imagen 6).</p> | Estación 3 |

| Actividades de inspección realizadas: Recorrido de las instalaciones PTAS Temuco. | | Descripción Medio de Prueba. |
|---|---|--|
| <p>Fotografía N° 3. 11 de Febrero del 2013.</p> | <p>Fotografía N° 4. 11 de Febrero del 2013.</p> | <p>Sector Sur de la PTAS Temuco a un costado del sistema de desinfección del efluente.</p> <p>Coordenadas UTM, Datum WGS-84, Huso 18S N: 5.707.333 m. y E: 699.266 m.</p> |

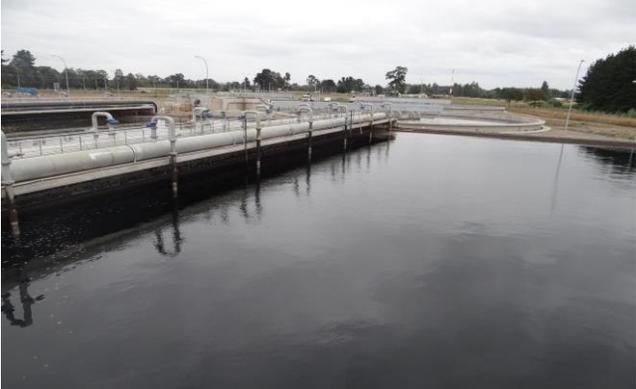
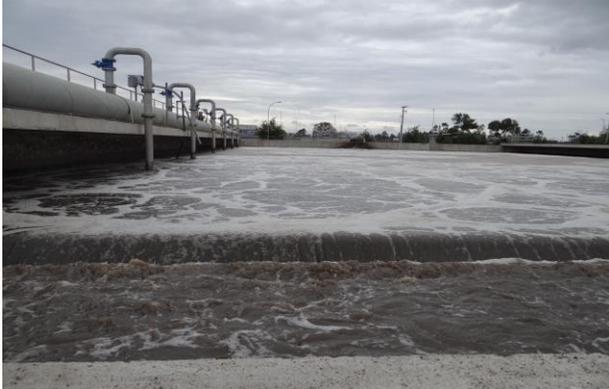
| <p>N°4</p> | <p>Exigencia:</p> <p>Resolución Exenta N° 113/2010 de COREMA Región de La Araucanía. Considerando 3.2.</p> <p><i>La modificación propuesta consiste en la incorporación de un sistema de tratamiento secundario mediante el empleo de la tecnología de lodos activados, la que se llevará a cabo dentro del mismo predio en que hoy se emplaza la Planta, y cuyos principales elementos son los reactores biológicos, decantadores secundarios. El detalle de las unidades que empleará el nuevo tratamiento es el siguiente:</i></p> <p><i>Reactores biológicos; Decantadores secundarios; Sistema de sopladores; Unidad de flotación o espesamiento de lodos secundarios; Deposito de mezcla y homogenización de lodos; Calderas de calefacción de digestores de lodos; Centrifugas para la deshidratación de lodos; Tanques de almacenamiento de lodos digeridos; Digestor anaeróbico de lodos y sistemas anexos.</i></p> | <p>Hechos Constatados:</p> <p>Durante las actividades de inspección, se constató que el caudal de afluente en la planta elavadora corresponde a 2.106 m³/hora. En el caso de los medidores del caudal del efluente, se registraron caudales de 1.546 m³/hora y 1.515 m³/hora, respectivamente.</p> <p>Durante las actividades de inspección, se evidenció la existencia de tres clarificadores (decantadores) del tratamiento secundario, de los cuales sólo 2 se encuentran en estado de operación. El clarificador restante, al momento de la inspección, no se encuentra en funcionamiento.</p> <p>En el sector de clarificadores, se constató la presencia de algas y sólidos sobrenadantes. Adicionalmente, las aguas tratadas en dichos clarificadores, transportan sólidos sobrenadantes visibles, que posteriormente son conducidos al proceso de desinfección (ver Fotografía N° 8).</p> <p>De acuerdo a lo informado por el encargado de la planta, Sr. Felipe Pereda, las aguas que ingresan al sistema de cloración provienen en un 70% del sistema de tratamiento primario, y en un 30% del sistema de tratamiento secundario.</p> | <p>Estación 4</p> |

| Actividades de inspección realizadas: Recorrido de las instalaciones del tratamiento secundario de la PTAS y entrevista con el encargado de la planta, Sr. Felipe Pereda y algunos trabajadores. | | Descripción Medio de Prueba |
|---|---|--|
| <p>Fotografía N° 5. 11 de Febrero de 2013.</p> | <p>Fotografía N° 6. 11 de Febrero de 2013.</p> | <p>Reactores del sistema secundario.</p> <p>Coordenadas UTM, Datum WGS-84, Huso 18S N: 5.707.403 m. E: 699.106 m.</p> |

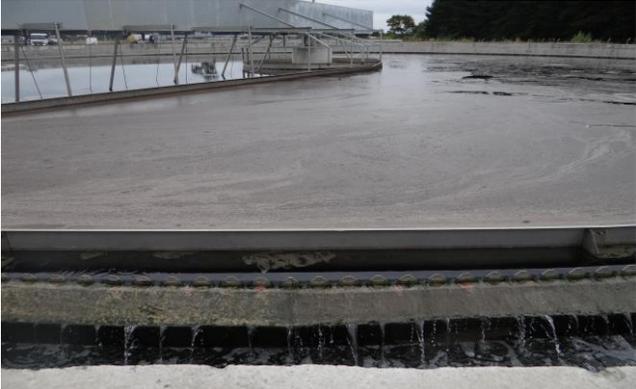
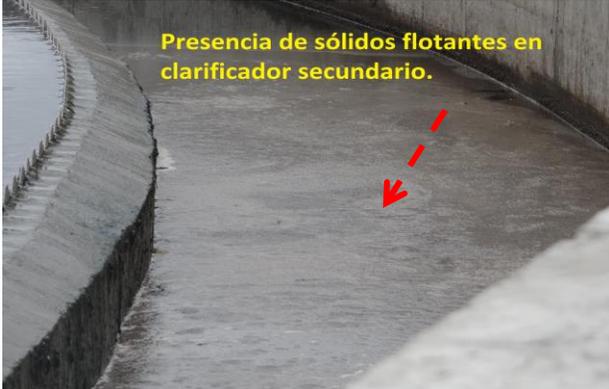
| Actividades de inspección realizadas: Recorrido de las instalaciones del tratamiento secundario de la PTAS y entrevista con el encargado de la planta, Sr. Felipe Pereda y algunos trabajadores. | | Descripción Medio de Prueba |
|---|---|--|
| <p>Fotografía N° 7. 11 de Febrero de 2013.</p> | <p>Fotografía N° 8. 11 de Febrero de 2013.</p> | <p>Clarificadores del sistema secundario.</p> <p>Coordenadas UTM, Datum WGS-84, Huso 18S N: 5.707.403 m. E: 699.106 m.</p> |

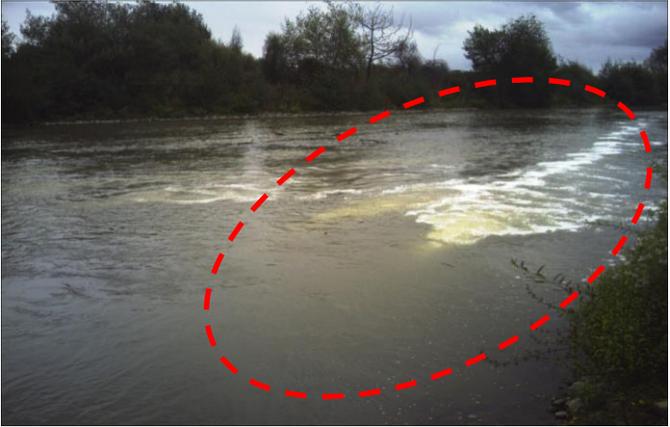
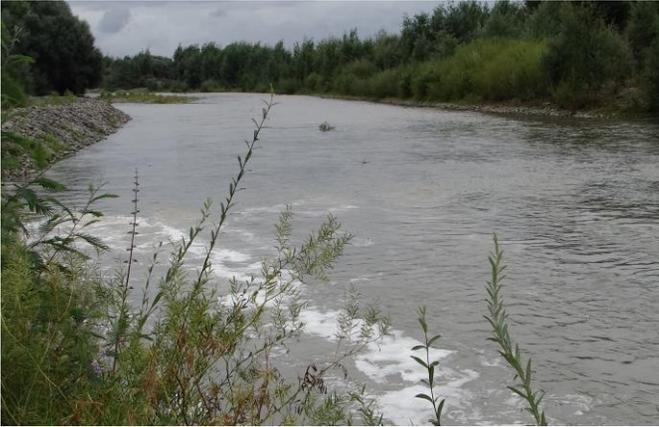
| N°6 | <p>Exigencia:</p> <p>RCA N° 180/2006, considerando 3.</p> <p><i>“Las nuevas coordenadas de la descarga se emplazan en N: 5706813 y E: 698520 Datum WGS 84 Huso 18.”</i></p> | <p>Hechos Constatados:</p> <p>Durante las actividades de inspección se constató la ubicación del punto de descarga de PTAS de Temuco y Padre las Casas en el río Cautín. Las coordenadas de ubicación del punto, son N: 5.706.841 m. y E: 698.511 m (Datum WGS 1984, H18S), las cuales difieren con las indicadas en la RCA N° 180/2006 (ver tabla 3 e imagen 7).</p> <p>En dicho punto se constató que la descarga se realiza mediante difusores, por debajo del espejo de agua. Al momento de las actividades, se evidencia presencia de espuma en el punto de descarga.</p> <p>Tabla 3. Punto descarga del efluente.</p>

| <p>Punto de descarga del efluente en el Río Cautín.</p> <p>Coordenadas UTM, Datum WGS-84, Huso 18S son N: 5.706.841 m. y E: 698.511 m.</p> | | | | | | | | | | | | | |

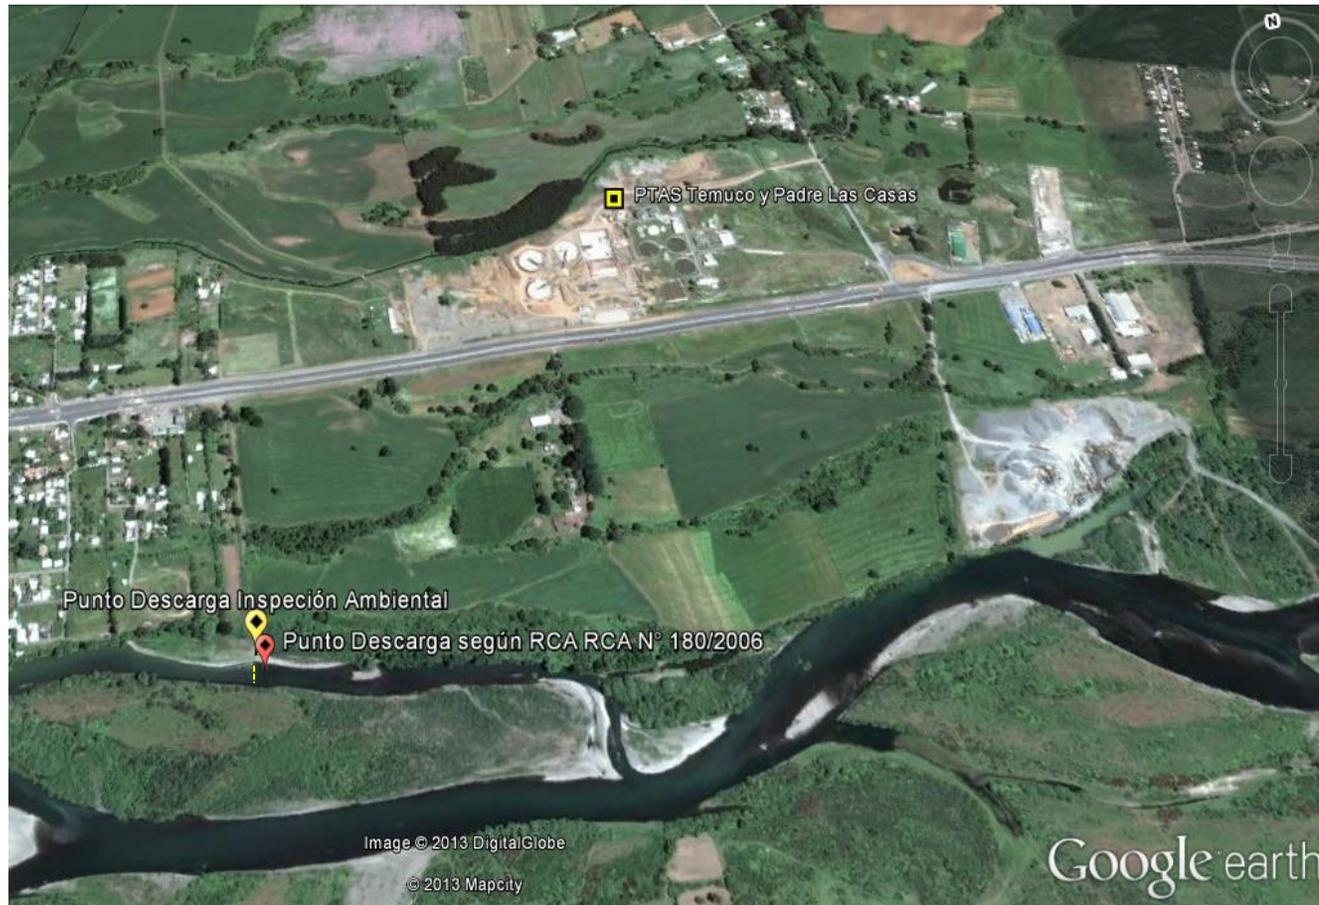
Imagen 7. Vista punto de descarga de PTAS Temuco (Fuente: Google Earth, 2013).

Mediante imagen satelital, se permite reconocer que la diferencia entre el punto indicado en la RCA y lo medido en terreno no supera los 30 metros (aprox).

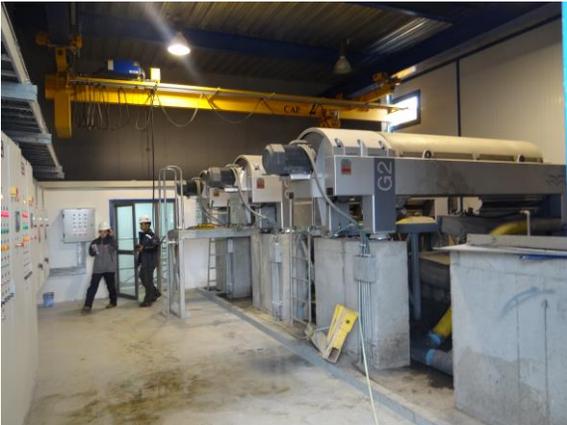
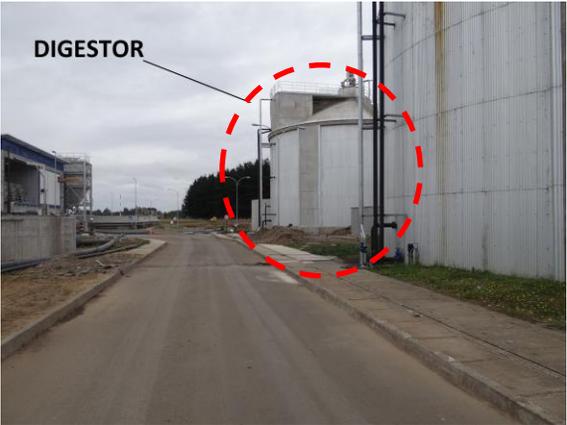
| N°8 | <p>Exigencia:</p> <p>RCA N° 94/2001, considerando 5.1:</p> <p><i>“Tratamiento de lodos en unidades cerradas: los digestores son unidades cerradas, tan que la centrifuga se emplaza en un galpón cerrado.”</i></p> | <p>Hechos Constatados:</p> <p>Durante las actividades de inspección, se constató la existencia de tres digestores de lodos en unidades cerradas. Las cuales, al momento de la actividad, se encontraban en estado de operación.</p> <p>Adicionalmente, se evidenció la existencia de tres equipos de centrifugación para el secado de lodos al interior de un galpón. Sin embargo, al momento de la inspección, se encontraba sólo una centrifuga en funcionamiento.</p> | Estación 5 |
| <p>Fotografía N° 11. 11 de Febrero del 2013.</p> | | <p>Fotografía N° 12. 11 de Febrero del 2013.</p> | <p>Fotografía 11, Galpón con equipos de centrifugas.</p> <p>Fotografía 12, Digestores.</p> <p>Coordenadas UTM, Datum WGS-84, Huso 18S N: 5.707.483 m. y E: 699.310 m.</p> |

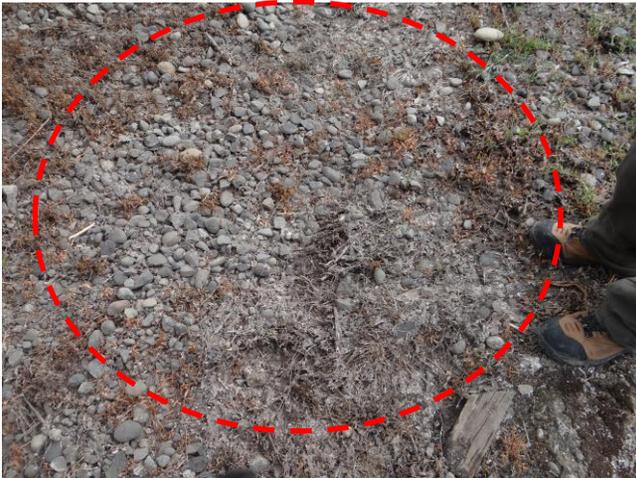
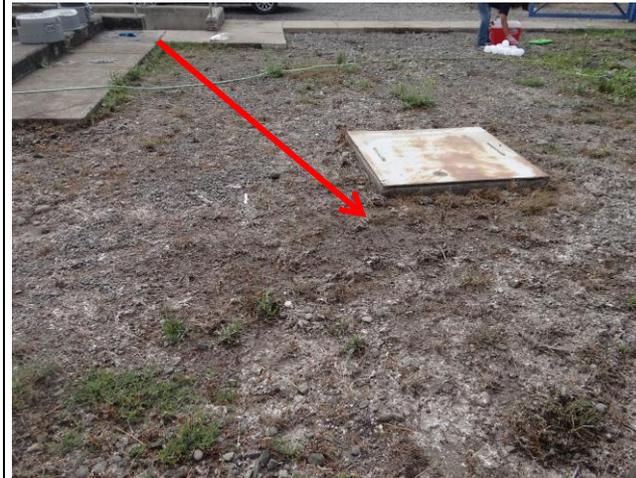
6.1. Se observa evidencia de un rebalse de aguas servidas en las paredes de la sentina de la PEAS Barrio Industrial, constatándose fuera de la sentina tierra húmeda y restos de residuos orgánicos en una superficie de 9,68 m. por 6,56 m. aproximadamente (Fotografías N°13 y 14).

Fotografía N° 13. 12 de febrero del 2013. Coordenadas N: 5.707.263 m. y E: 703.399 m

Fotografía N° 14. 12 de febrero del 2013. Coordenadas N: 5.707.263 m. y E: 703.399 m
