INFORME DE FISCALIZACIÓN AMBIENTAL

ADUCCION DE AGUA PAMPA PUNO

DFZ-2013-603-INTER-RCA-IA

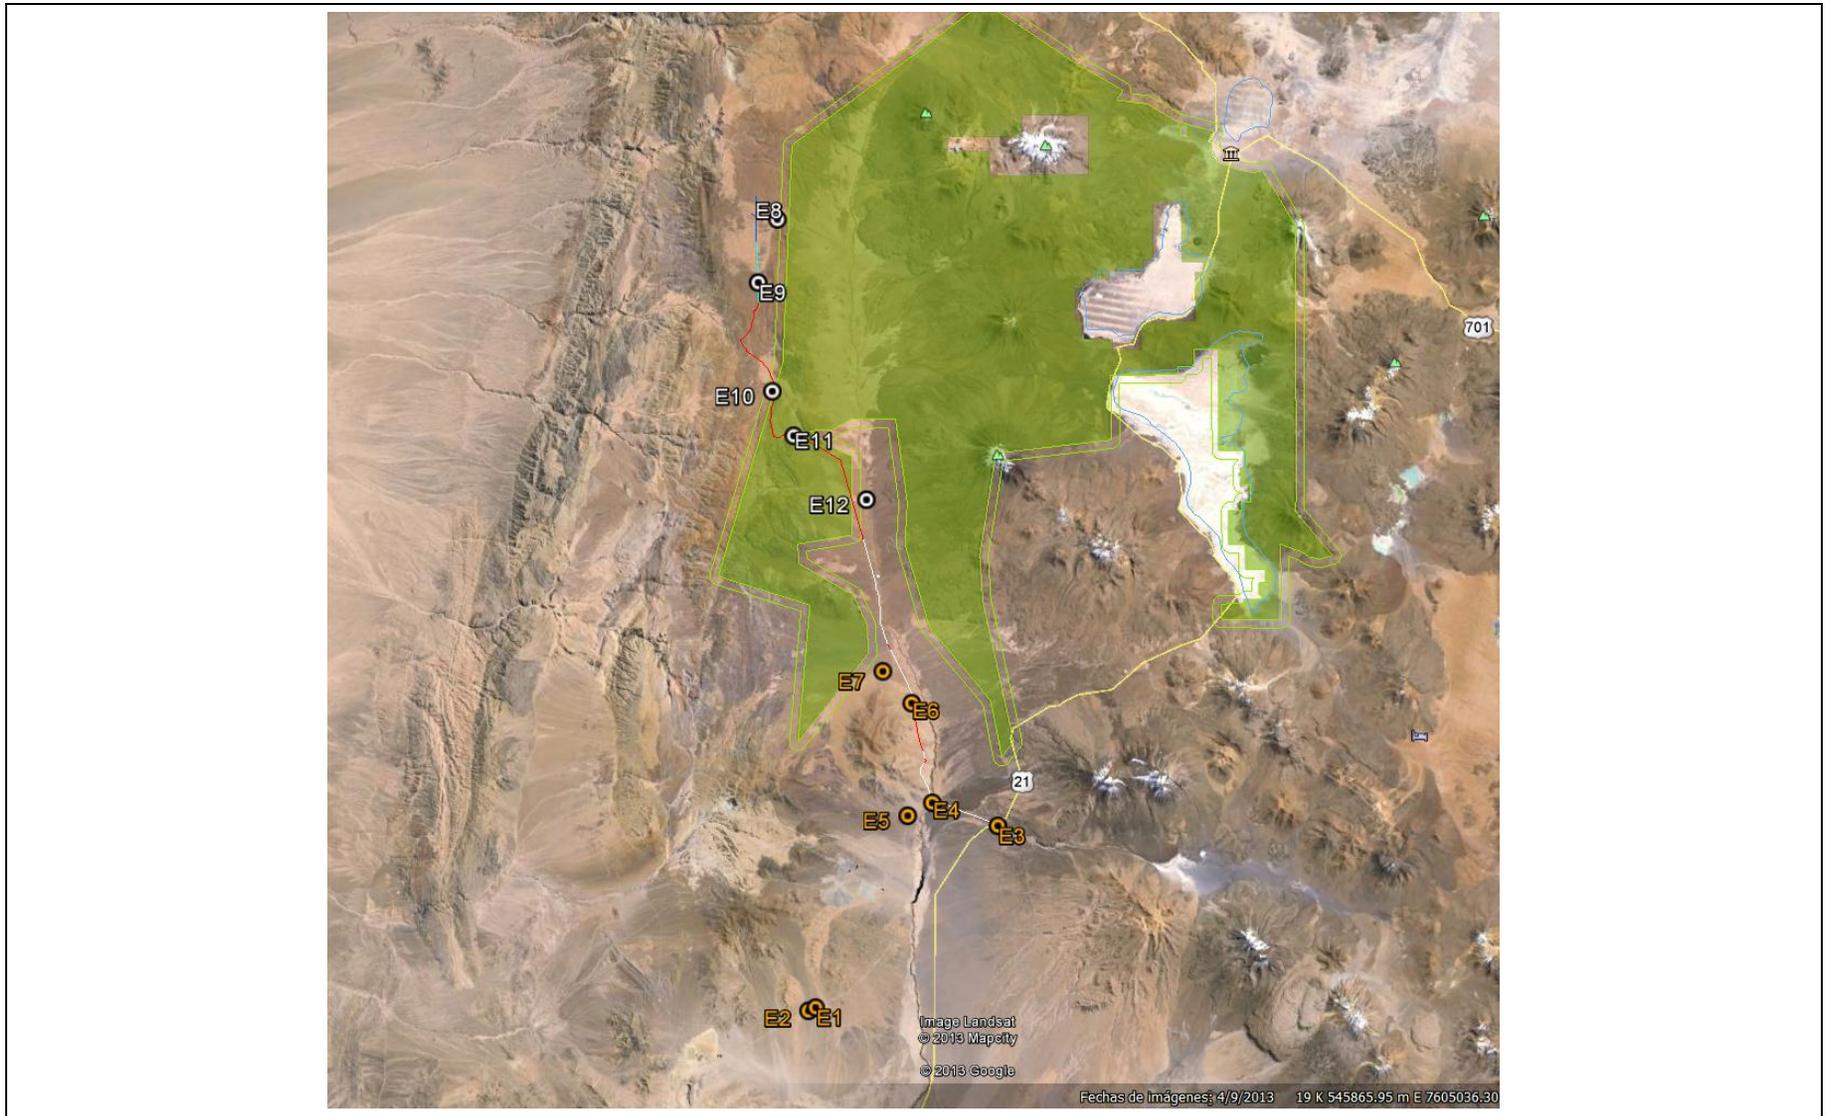
4.3.4. Esquema de Recorrido.

N° de Estación	Coordenadas UTM WGS84		Nombre del sector	Descripción Estación
	Norte	Este		
Día 1				
1	7.551.978 m.	527.674 m.	Estación 1 (E1)	Punto 0
2	7.551.590 m.	526.817 m.	Estación 2 (E2)	Pequeña quebrada
3	7.573.579 m.	549.474 m.	Estación 3 (E3)	Estanque reservorio de agua
4	7.576.303 m.	541.681 m.	Estación 4 (E4)	Atravesio Rio Loa
5	7.574.778 m.	538.754 m.	Estación 5 (E5)	Señalética
6	7.588.096 m.	539.269 m.	Estación 6 (E6)	Cerro Stangue
7	7.591.875 m.	535.851 m.	Estación 7 (E7)	Relocalización cactáceas N° 14
Día 2				
8	7.645.188 m.	523.526 m.	Estación 8 (E8)	Vega Sapuna
9	7.637.750 m.	521.239 m.	Estación 9 (E9)	Obras de soterramiento
10	7.624.968 m.	522.836 m.	Estación 10 (E10)	Polígono reserva Alto Loa
11	7.619.717 m.	525.355 m.	Estación 11 (E11)	Relocalización cactáceas RG
12	7.612.147 m.	533.978 m.	Estación 12 (E12)	Relocalización cactáceas R9

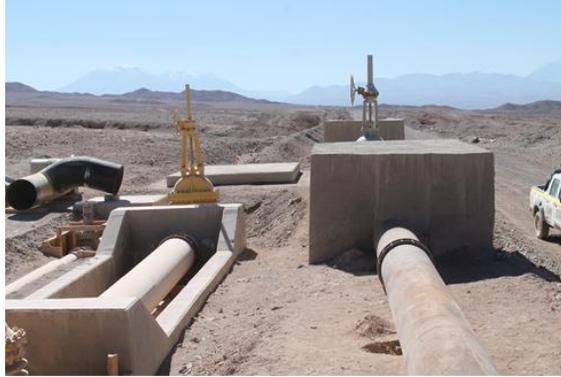
- d. La primera observación de este tramo, se realizó en el punto denominado “cero” (coordenadas UTM 527.674 E y 7.551.978 N), lugar donde comienza la instalación de la nueva tubería de acero de 30” de diámetro, la cual se ubica en forma paralela a la ya existente. Se observó que las cañerías estaban protegidas por cubrimiento de tierra (lomos de toro), dejando descubiertas las uniones de las tuberías. Este cubrimiento de tierra se realiza para proteger la tubería y evitar los cambios bruscos de temperatura de la misma.

Fotografía 1.	Fecha : 24-04-2013		Fotografía 2	Fecha : 24-04-2013	
Coordenadas WGS84	Norte: s/i	Este: s/i	Coordenadas WGS84	Norte: s/i	Este: s/i
Descripción Medio de Prueba: Refuerzo San Pedro, Km 0, observándose aducción e inicio de la construcción.			Descripción Medio de Prueba: Vista de la tubería al pasar por una pequeña quebrada.

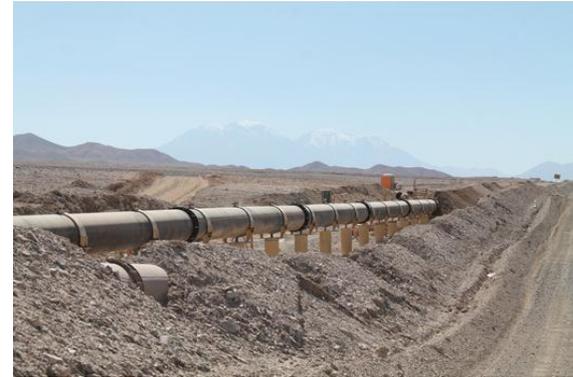
- e. En este tramo de la obra complementaria, se verificó un sector donde la tubería pasa sobre una pequeña quebrada (coordenadas UTM 526.817 E y 7.551.590 N), donde se constató que la tubería se sustentaba sobre pilotes de acero, con la finalidad de permitir el avance del agua por la quebrada.

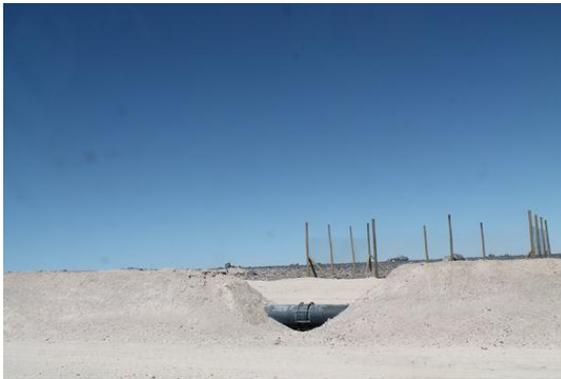
Fotografía 3.	Fecha : 24-04-2013		Fotografía 4.	Fecha : 24-04-2013	
Coordenadas WGS84	Norte: s/i	Este: s/i	Coordenadas WGS84	Norte: s/i	Este: s/i
Descripción Medio de Prueba: Ducto Cubierto.			Descripción Medio de Prueba: Cruce de la aducción por el Río Loa.

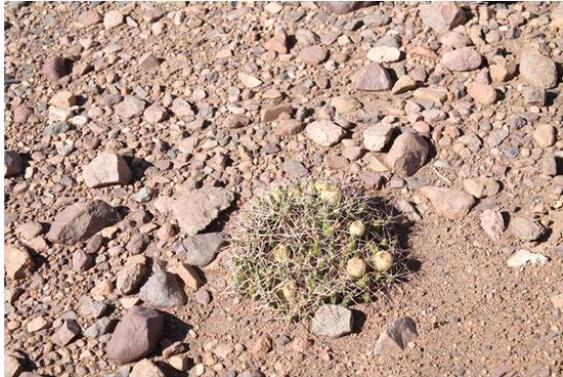
Fotografía 9.	Fecha : 25-04-2013	Fotografía 10	Fecha : 25-04-2013		
Coordenadas WGS84	Norte: s/i	Este: s/i	Coordenadas WGS84	Norte: s/i	Este: s/i
Descripción Medio de Prueba: Áreas de regeneración natural de <i>Opuntia conoidea</i> donde se relocalizaron algunos individuos desde el sector R-4.		Descripción Medio de Prueba: Ejemplar de <i>Opuntia conoidea</i> relocalizada con su placa identificadora.

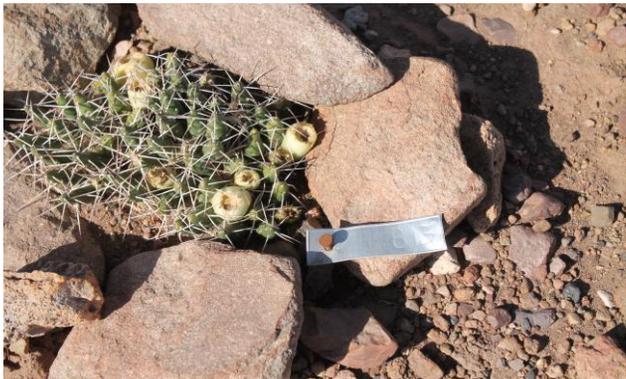
Fotografía 11.	Fecha : 25-04-2013	Fotografía 12.	Fecha : 25-04-2013		
Coordenadas WGS84	Norte: s/i	Este: s/i	Coordenadas WGS84	Norte: s/i	Este: s/i
Descripción Medio de Prueba: Ejemplar de <i>Opuntia Conoidea</i> relocalizada con su placa identificadora.		Descripción Medio de Prueba: Área de Relocalización de <i>Opuntia conoidea</i> con su señalética respectiva.

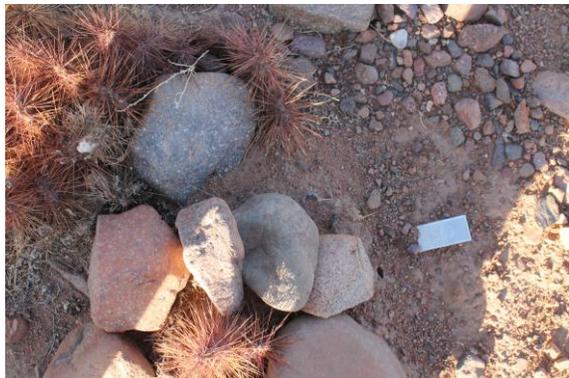
Fotografía 13.	Fecha : 25-04-2013		Fotografía 14	Fecha : 25-04-2013	
Coordenadas WGS84	Norte: s/i	Este: s/i	Coordenadas WGS84	Norte: s/i	Este: s/i
Descripción Medio de Prueba: Ejemplar relocalizado de <i>Opuntia atacamensis</i> sector R-9.			Descripción Medio de Prueba: Ejemplar de <i>Opuntia conoidea</i> relocalizada con su placa identificadora Sector R-6.

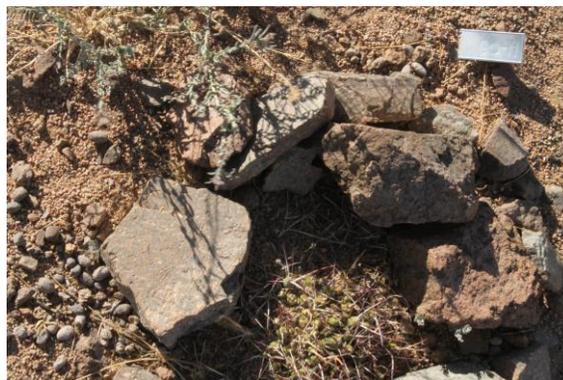
Fotografía 15.	Fecha : 25-04-2013			
Coordenadas WGS84	Norte: s/i		Este: s/i	
Descripción Medio de Prueba: Ejemplar relocalizado identificado con el N° 0099 sector R-6.

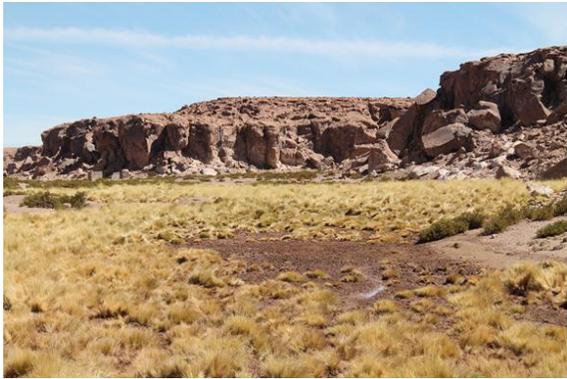
Fotografía 16.	Fecha : 25-04-2013		Fotografía 17	Fecha : 25-04-2013	
Coordenadas WGS84	Norte: s/i	Este: s/i	Coordenadas WGS84	Norte: s/i	Este: s/i
Descripción Medio de Prueba: Vista parcial de la Vega Sapunta.			Descripción Medio de Prueba: Estación meteorológica instalada por el Proyecto en la Vega Sapunta.

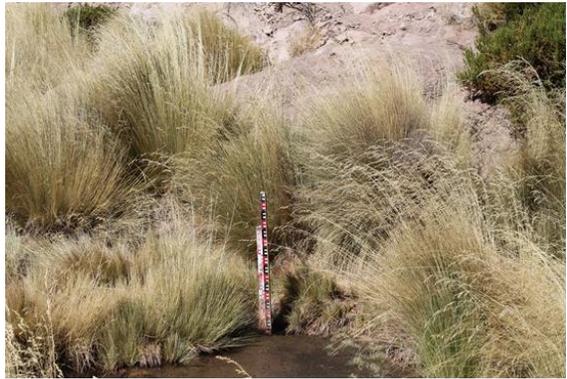
Fotografía 18.	Fecha : 25-04-2013		Fotografía 19.	Fecha : 25-04-2013	
Coordenadas WGS84	Norte: s/i	Este: s/i	Coordenadas WGS84	Norte: s/i	Este: s/i
Descripción Medio de Prueba: Reglas para medir niveles de las aguas en la Vega Sapunta.			Descripción Medio de Prueba: Higrómetros para monitorear niveles de humedad en la Vega.
