INFORME DE FISCALIZACIÓN AMBIENTAL

INSPECCIÓN AMBIENTAL

PLANTA AQUAPROTEIN

DFZ-2013-608-XII-RCA-IA

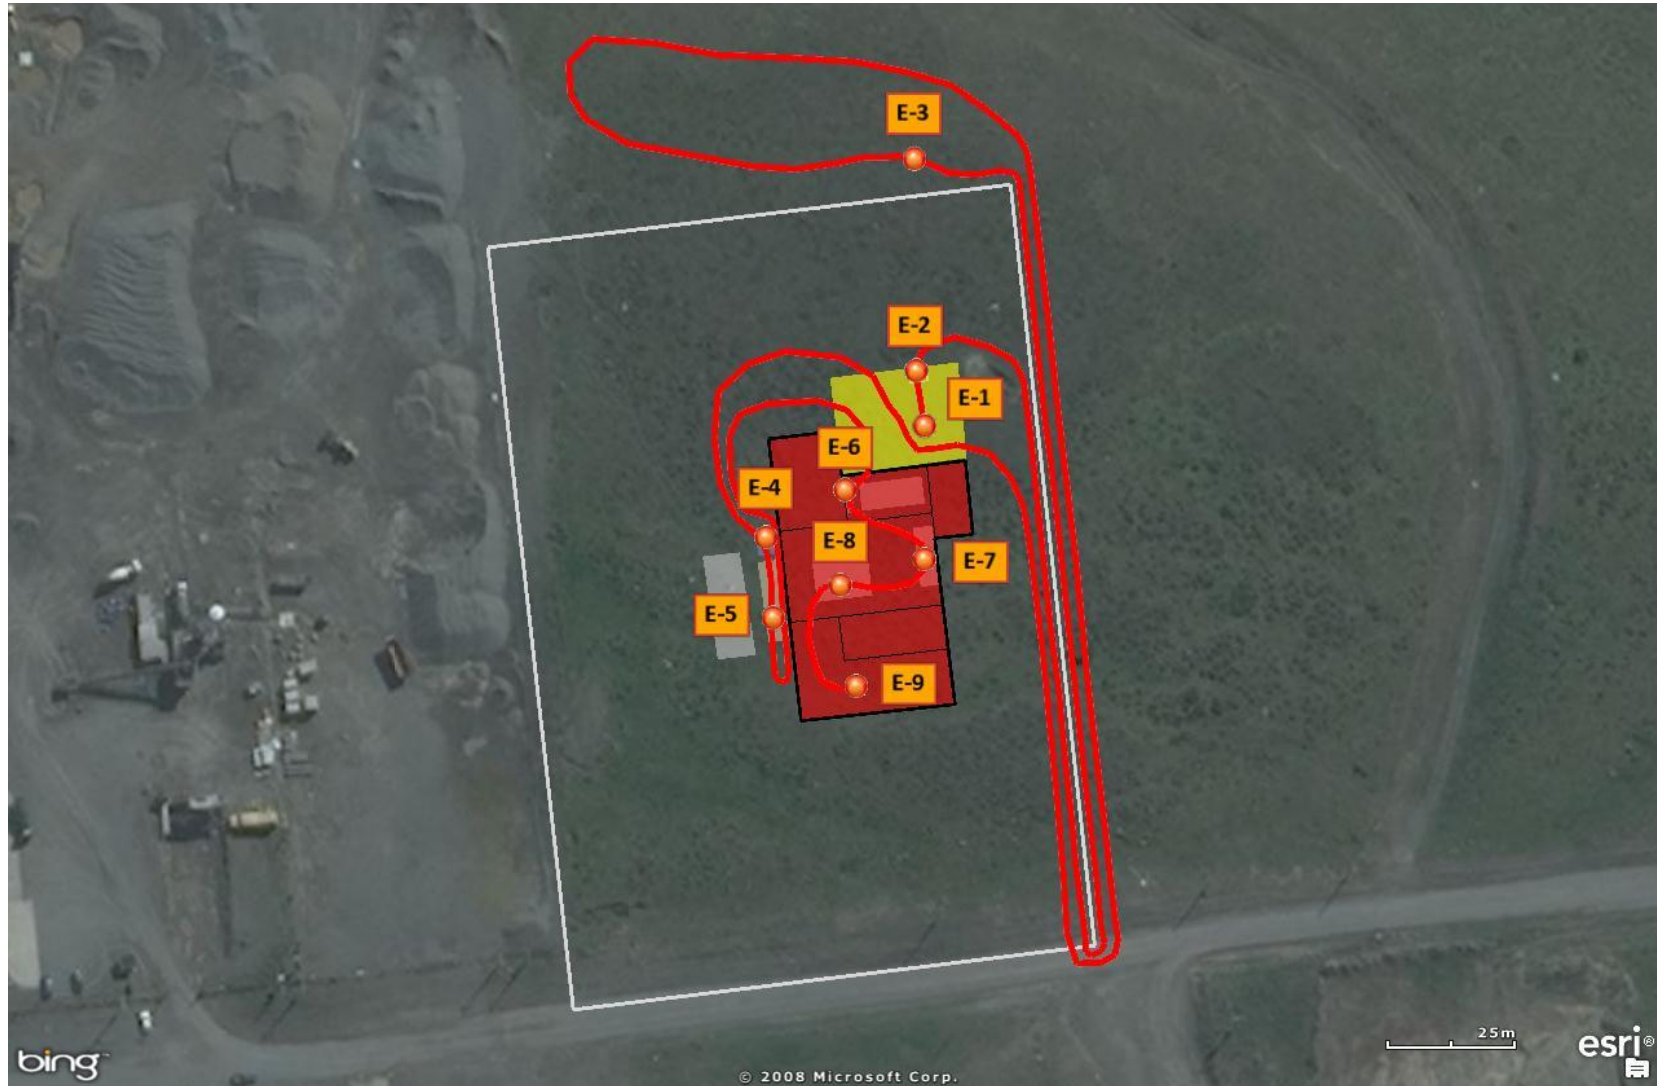
Figura . Detalle de estaciones de recorrido interior Planta Aquaprotein (Fuente: Elaboración propia con ArcGIS Explorer, 2013).

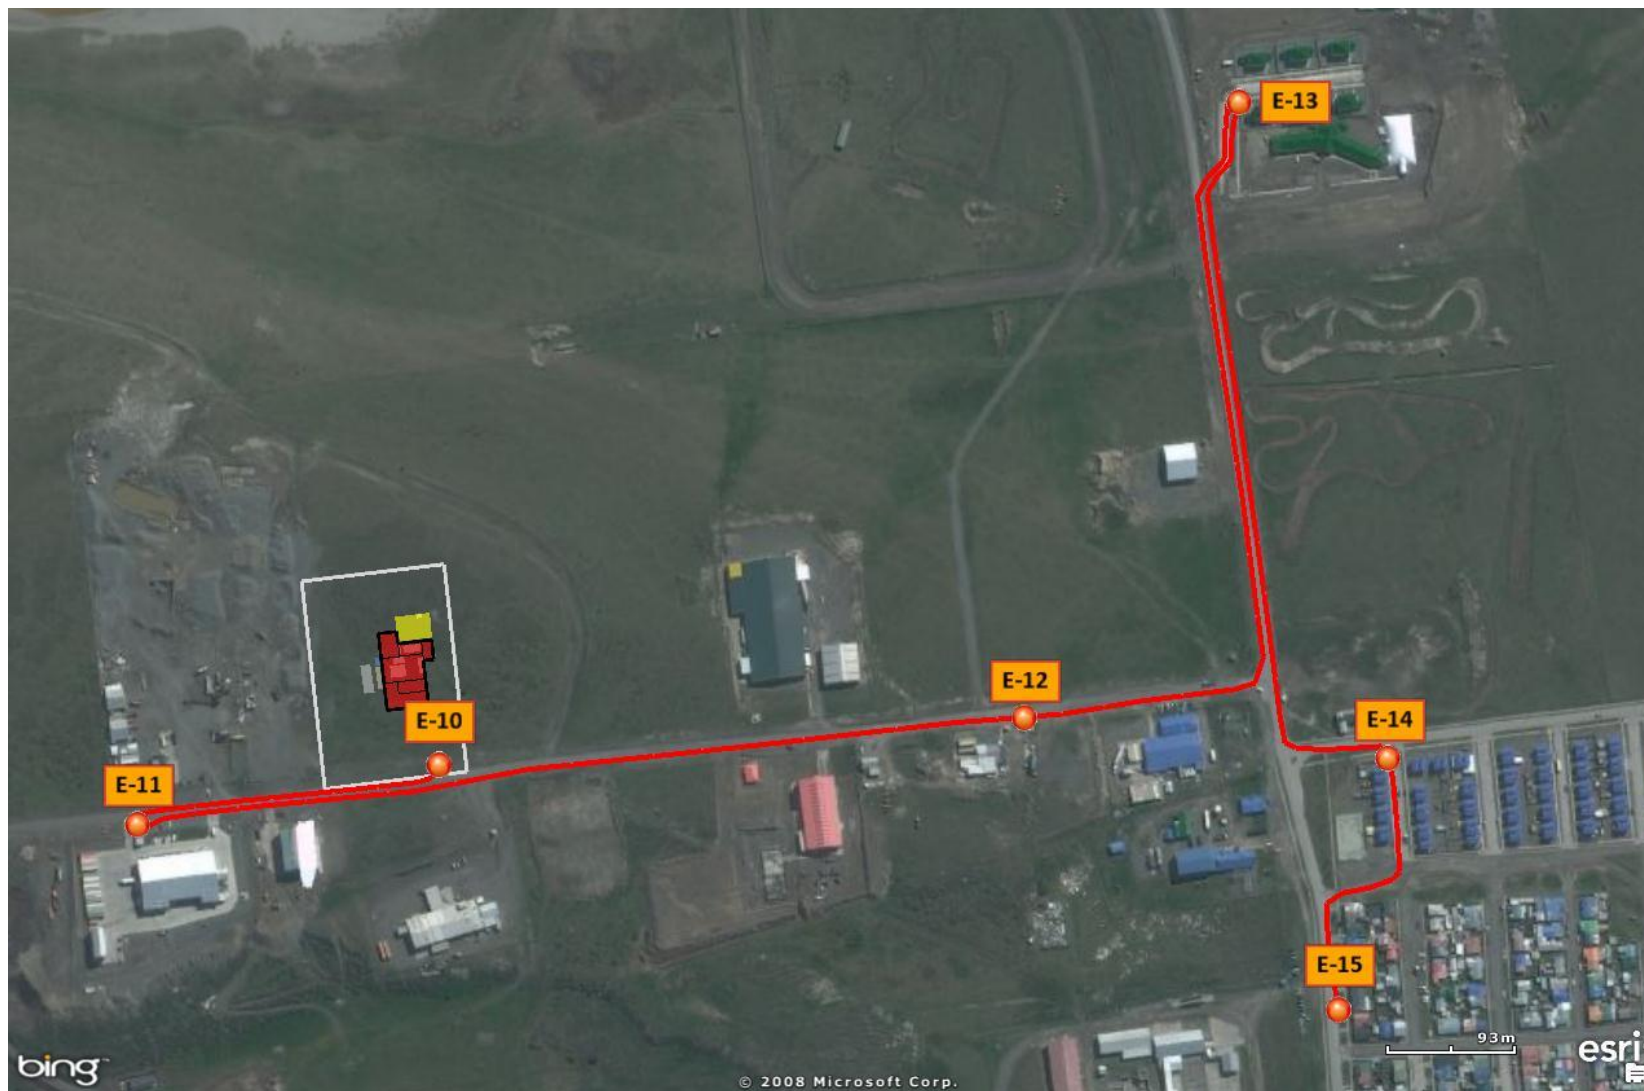
Figura . Detalle de estaciones de recorrido exterior Planta Aquaprotein (Fuente: Elaboración propia con ArcGIS Explorer, 2013).

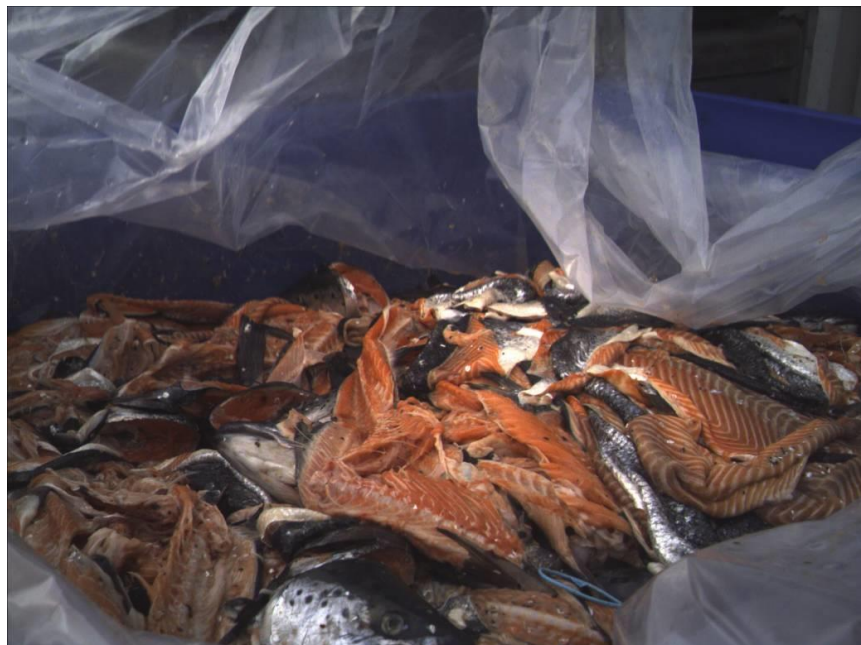
Descripción Medio de Prueba: Vista interior de bin de almacenamiento de materia prima con desechos de pescado sin la presencia de basuras o impurezas ni agua en exceso.

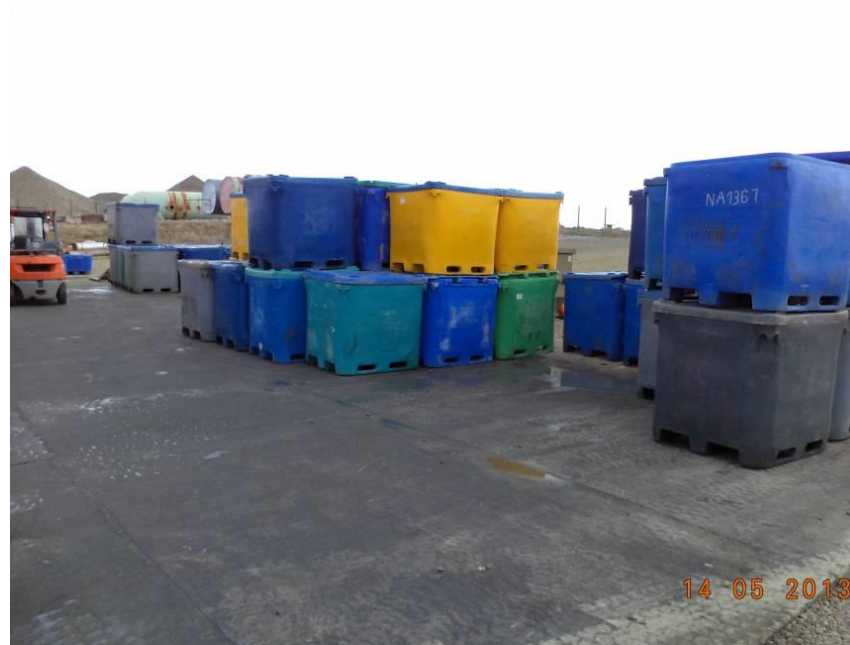
Descripción Medio de Prueba: Vista general de bins de polietileno utilizados para la recepción de la materia prima (desechos de pescado).

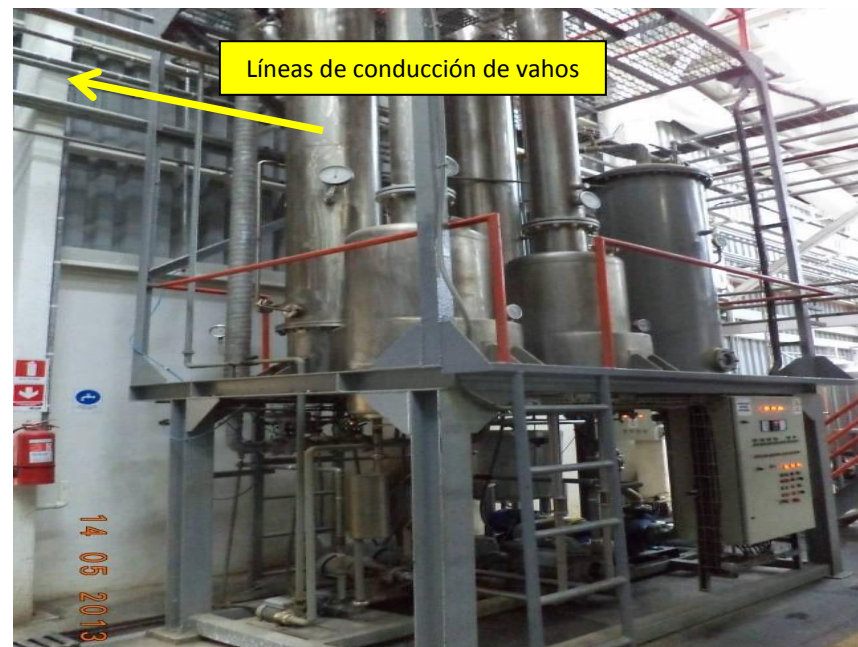
<p>Hecho(s) constatado(s) durante la fiscalización:</p> <ol style="list-style-type: none"> a. Se observa que los vahos provenientes de las marmitas de hidrólisis, Tricanter (expliquemos brevemente esto, que es hidrólisis, tricantes) y proceso de concentración (evaporadores), son conducidos hacia una torre de enfriamiento en actual operación, donde éstos condensan y se acumulan en un estanque situado bajo la misma, para posteriormente ser bombeados a diferentes estanques para su almacenamiento. b. De acuerdo a lo informado por el Gerente de Proyecto, Sr. Eduardo Urzúa Winkler, se estaría prontamente incorporando un ventilador en la salida de los vahos provenientes de las marmitas de hidrólisis y Tricanter, previo paso por la torre de enfriamiento, cuya evacuación se realizará directamente al aire libre.

Descripción Medio de Prueba: Líneas de conducción de vahos provenientes del proceso de concentración (evaporadores).

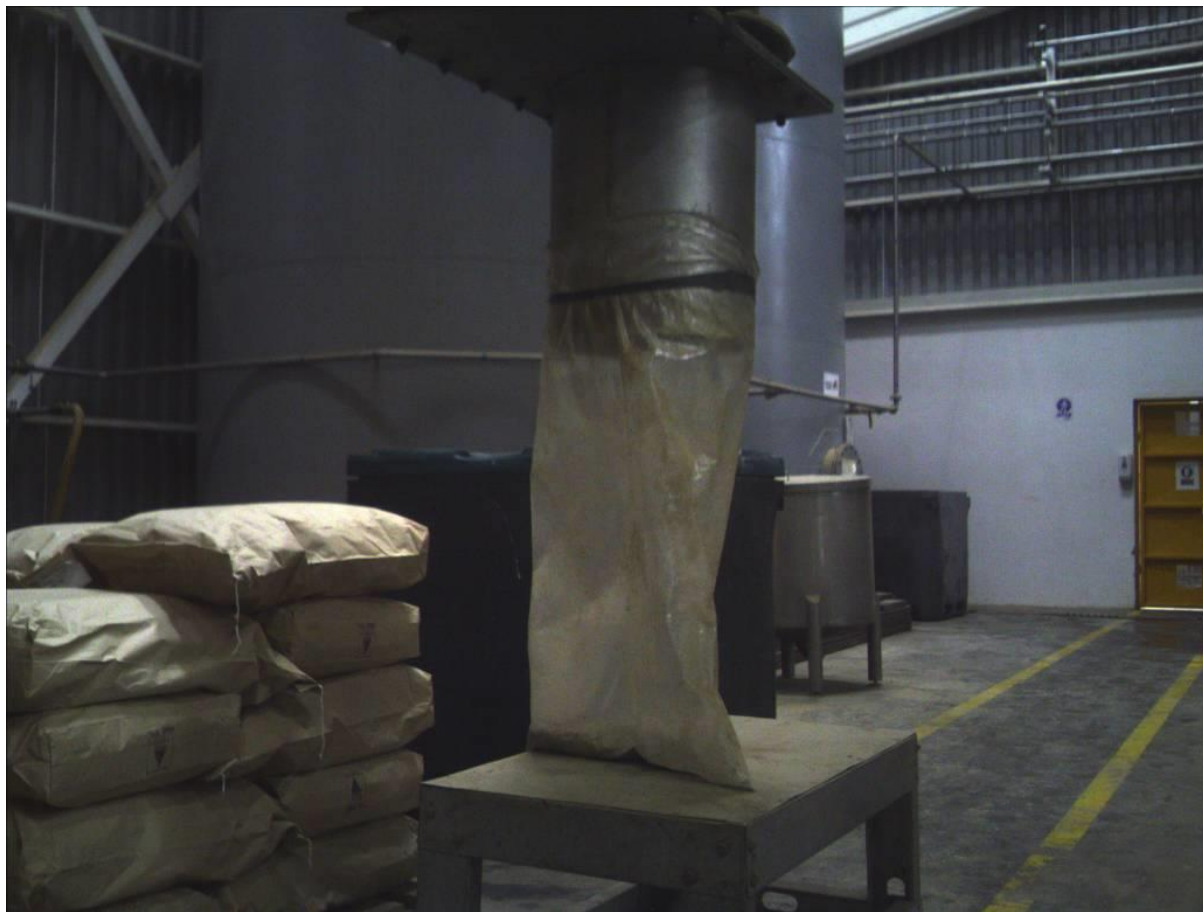
Descripción Medio de Prueba: Carga de producto terminado (proteína en polvo) en sacos de papel kraft al interior de recinto cerrado.

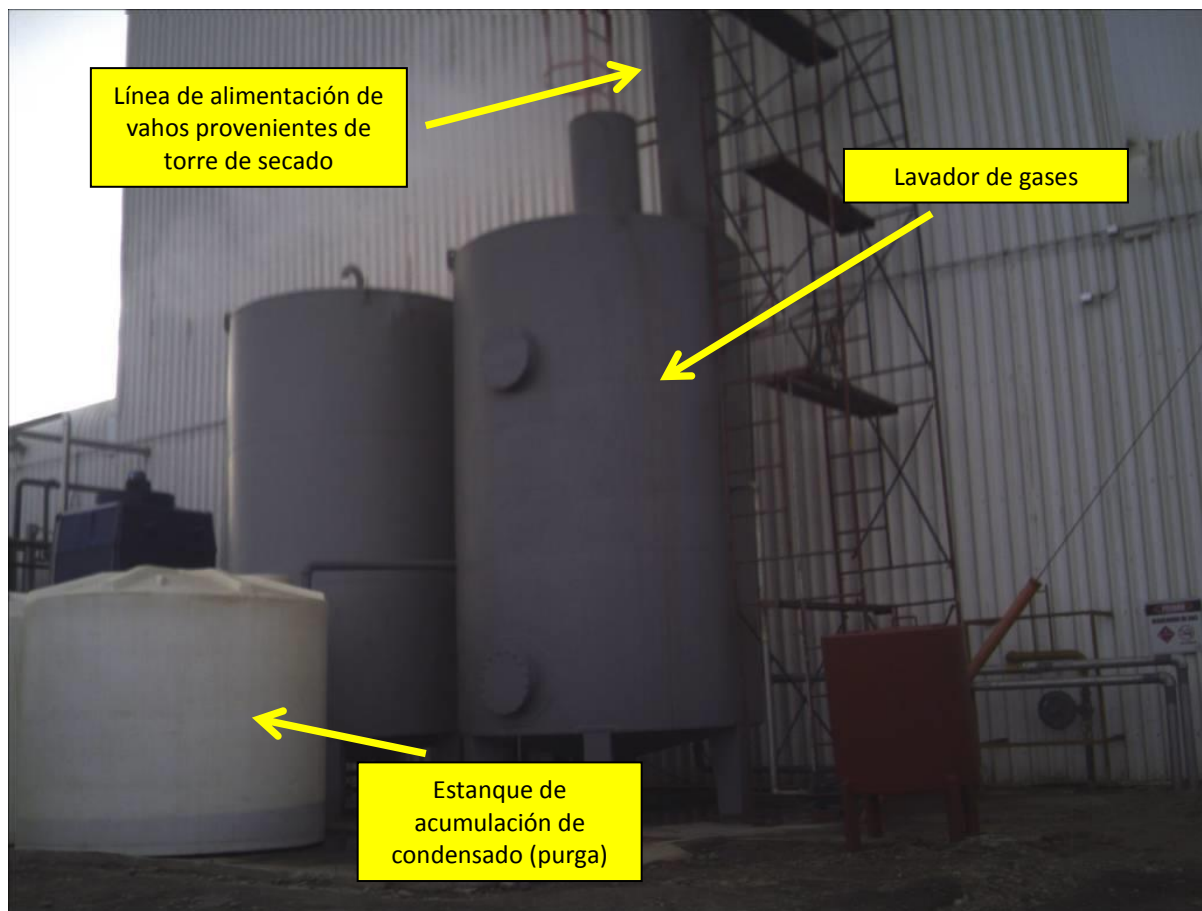
Descripción Medio de Prueba: Vista general de Lavador de gases, línea de alimentación de vahos provenientes de torre de secado y estanque de acumulación de condensado (purga).

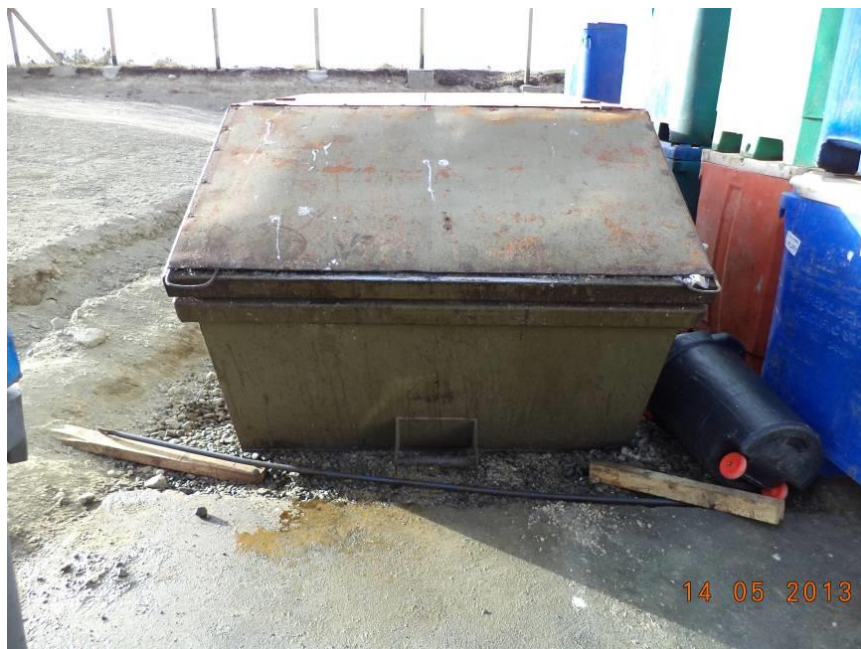
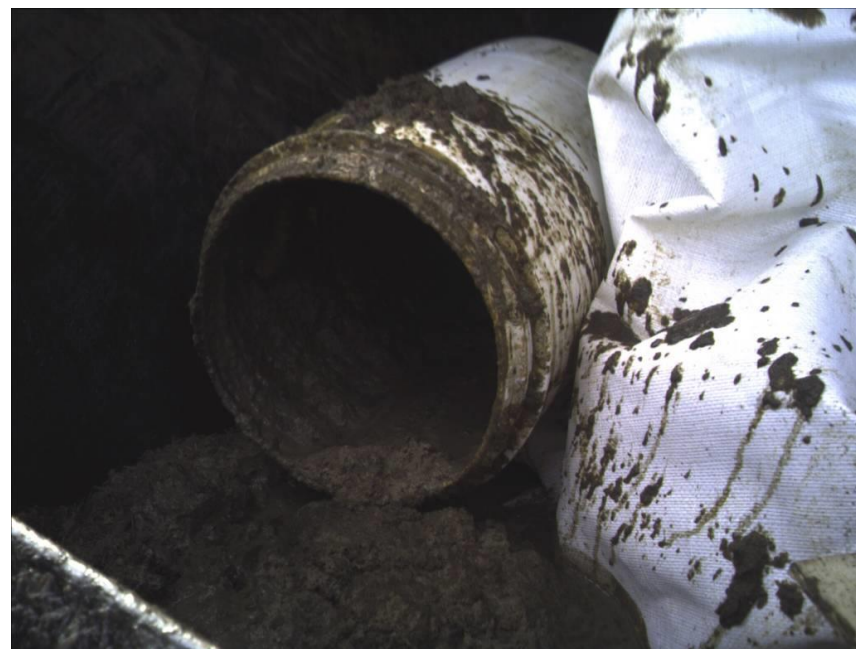
Hecho(s) constatado(s) durante la fiscalización: a. Se observa que los residuos sólidos domiciliarios y no peligrosos son almacenados en una tolva metálica rotulada y cerrada (con tapa), la cual se encuentra situada al aire libre. b. Se observa que al interior de la tolva metálica antes mencionada existe la presencia de material de embalaje y hueso de pescado, esto último con importante cantidad de líquido, lo cual prevendría, de acuerdo a lo indicado por el Gerente de Proyecto, Sr. Eduardo Urzúa Winkler, de la etapa de hidrólisis. c. Según el mismo empleado los residuos almacenados en la tolva de acopio de residuos sólidos domésticos y no peligrosos son dispuestos cada 2 o 3 días en el Vertedero Municipal de Porvenir. d. El Titular no remitió a esta Superintendencia la información solicitada a través de Acta de Inspección Ambiental de fecha 14 de mayo de 2013 relativa a copias de las autorizaciones sanitarias de las empresas que realizan el transporte de residuos, así como tampoco de los registros o bitácora del movimiento de residuos no peligrosos, indicando lugar de recepción, fecha recepción, volumen o peso, tipo de residuo, medio de transporte y proveedor del servicio, correspondientes a los últimos 12 meses (Ver Anexo 2).

Fotografía .		Fecha : 14/05/2013		Fotografía .		Fecha : 14/05/2013	
Coordenadas WGS84	Norte: 4.094.545	Este: 407.398		Coordenadas WGS84	Norte: 4.094.550	Este: 407.392	
Descripción Medio de Prueba: Vista frontal de tolva metálica con tapa utilizada para el almacenamiento de residuos sólidos domésticos y no peligrosos.				Descripción Medio de Prueba: Vista interior de tolva utilizada para el almacenamiento de residuos sólidos domésticos y no peligrosos, en cuyo fondo se observa la presencia de desechos de hueso de pescado con importante cantidad de líquido.

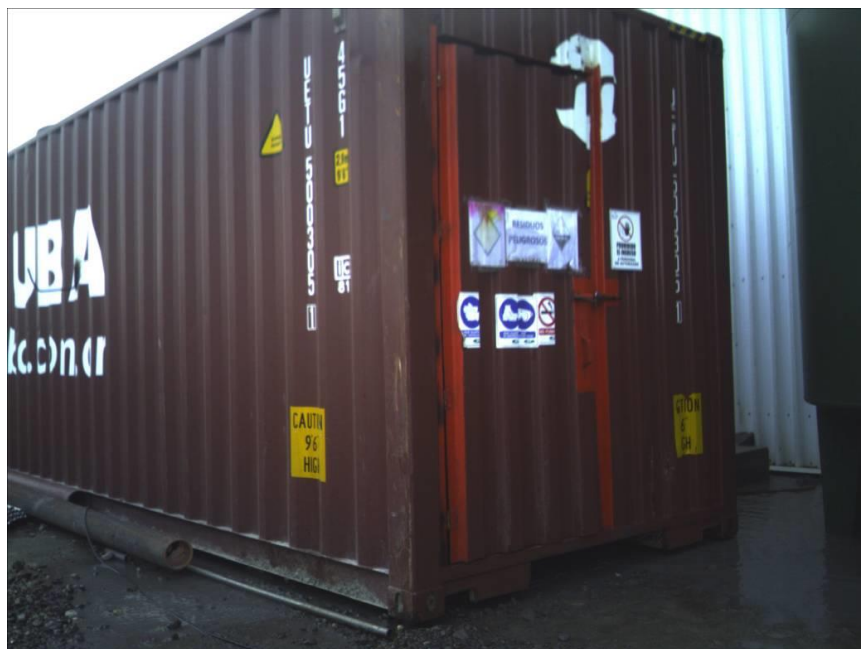
Descripción Medio de Prueba: Vista general de contenedor habilitado como bodega de almacenamiento de residuos peligrosos.

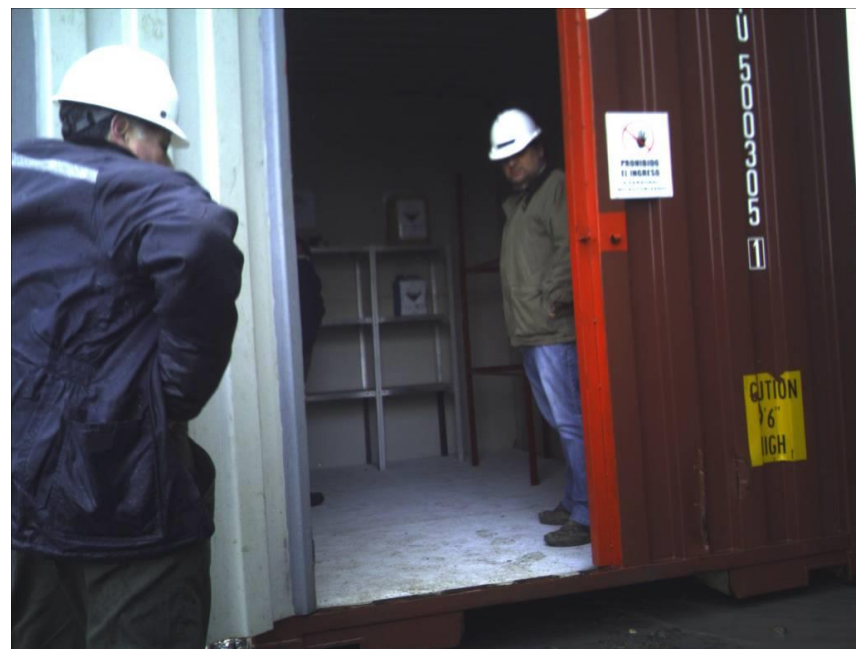
Descripción Medio de Prueba: Vista interior de contenedor habilitado como bodega de residuos peligrosos, se observan las repisas utilizadas para el almacenamiento de bidones.

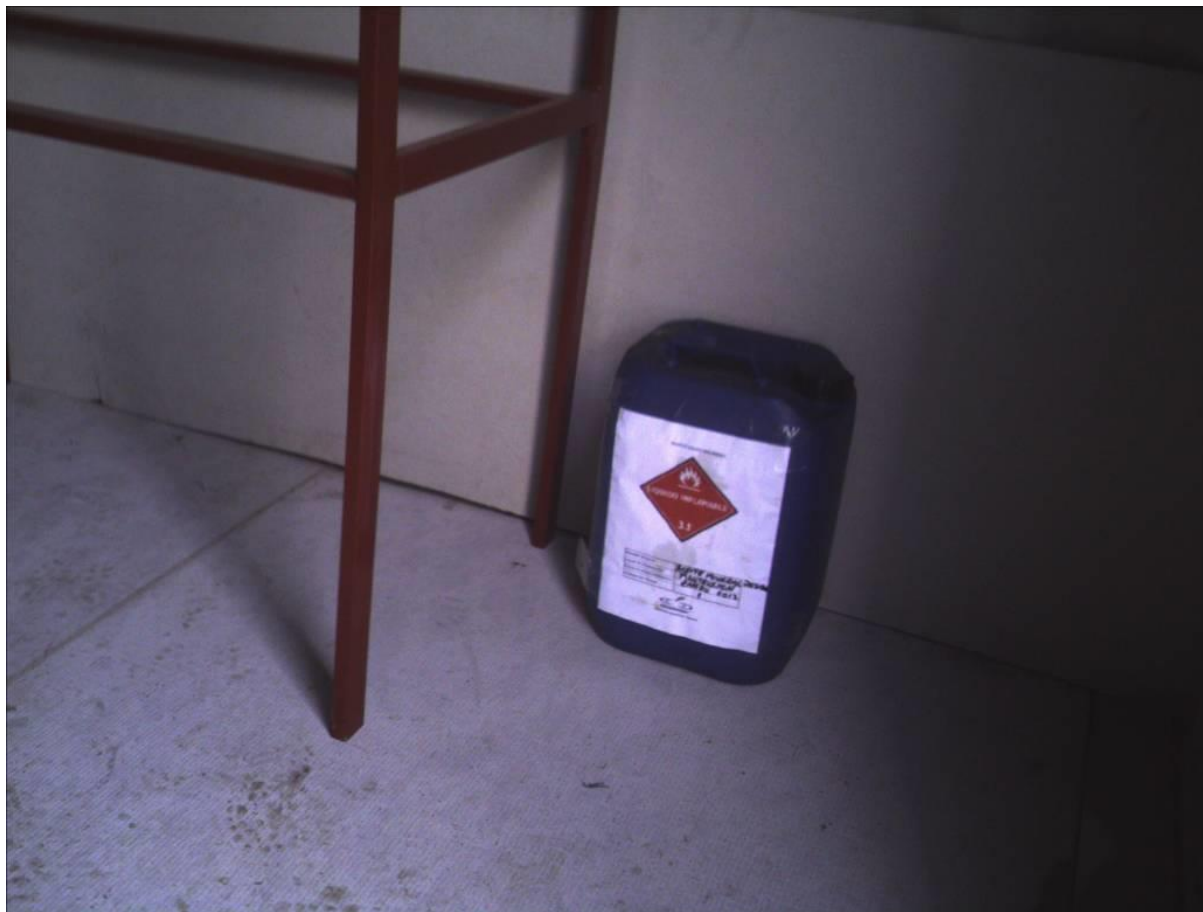
Descripción Medio de Prueba: Bidón utilizado para el almacenamiento de aceite mineral usado.

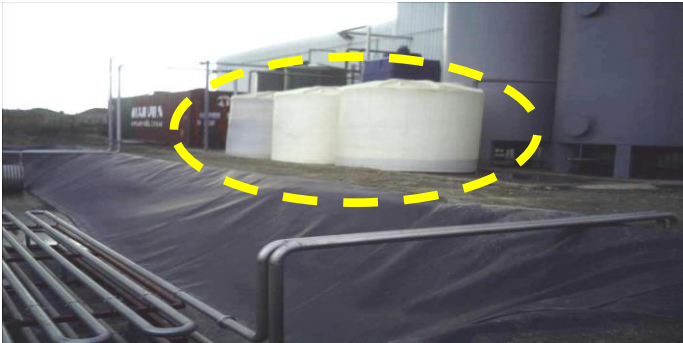
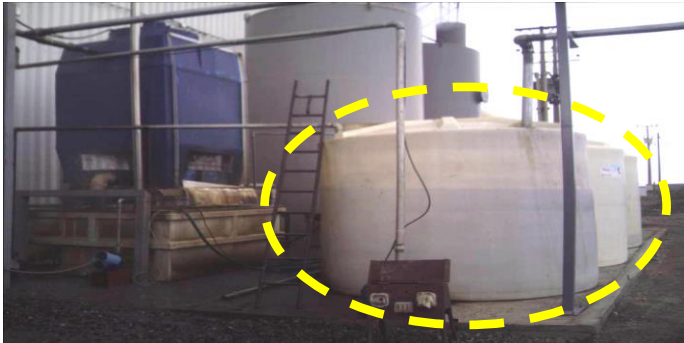
Hecho(s) constatado(s) durante la fiscalización: a. Se observó que los condensados de los vahos provenientes de las marmitas de hidrólisis, de los evaporadores y del lavador de gases de la torre de secado, son conducidos a estanques donde se efectúa su almacenamiento. b. Según lo señalado por el Gerente de Proyecto, Sr. Eduardo Urzúa Winkler, los condensados de los vahos acumulados en estanques, serán evacuados temporalmente a la empresa sanitaria Aguas Magallanes para su tratamiento en la planta de aguas servidas de Porvenir, hasta concretarse la conexión definitiva a la red de alcantarillado público. c. Por otra parte, de acuerdo a lo indicado por el funcionario antes identificado, el sistema Cleaning in Place (CIP) contendría agua y soluciones de HNO ₃ y NaOH, las cuales, cuando se encuentran agotadas, son conducidas a un estanque desde donde son posteriormente derivadas a la unidad de concentración (evaporadores). d. Se observó además que, al interior del contenedor habilitado como bodega de almacenamiento de residuos peligrosos, existía un bidón cuya etiqueta especificaba que contenía solución ácida de descarte del sistema CIP. e. El Titular no remitió a esta Superintendencia la información solicitada a través de Acta de Inspección Ambiental de fecha 14 de mayo de 2013 relativa a copia de convenio o contrato suscrito con la empresa sanitaria Aguas Magallanes para el despacho de residuos líquidos a la planta de tratamiento de aguas servidas de Porvenir. (Ver Anexo 2).

Fotografía .	Fecha : 14/05/2013	Fotografía	Fecha : 14/05/2013
Coordenadas WGS84	Norte: 4.094.501	Este: 407.382	Coordenadas WGS84
Descripción Medio de Prueba: Vista general de estanques donde se efectúa el almacenamiento de los condensados de los vahos provenientes de las marmitas de hidrólisis, de los evaporadores y del lavador de gases de la torre de secado.		Descripción Medio de Prueba: Vista de estanques donde se efectúa el almacenamiento de los condensados de los vahos provenientes de las marmitas de hidrólisis, de los evaporadores y del lavador de gases de la torre de secado.

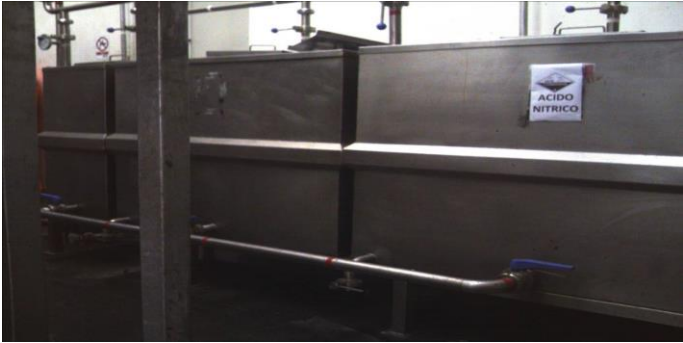
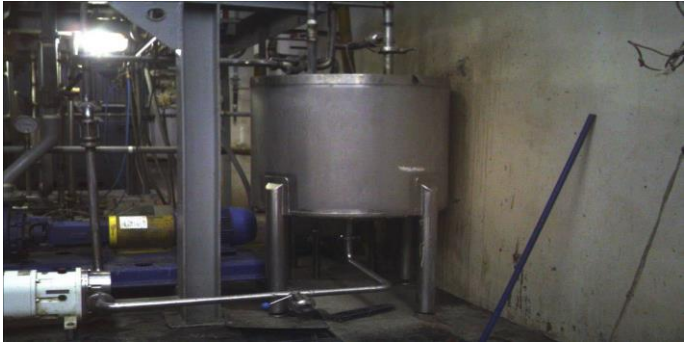
Fotografía .	Fecha : 14/05/2013	Fotografía .	Fecha : 14/05/2013
Coordenadas WGS84	Norte: 4.094.521	Este: 407.397	Coordenadas WGS84
Descripción Medio de Prueba: Vista general del Sistema Cleaning In Place (CIP) utilizado en la planta.		Descripción Medio de Prueba: Estanque donde, según lo indicado por personal de la empresa, son conducidas las soluciones agotadas del Sistema CIP para su posterior derivación a la unidad de concentración (evaporadores).

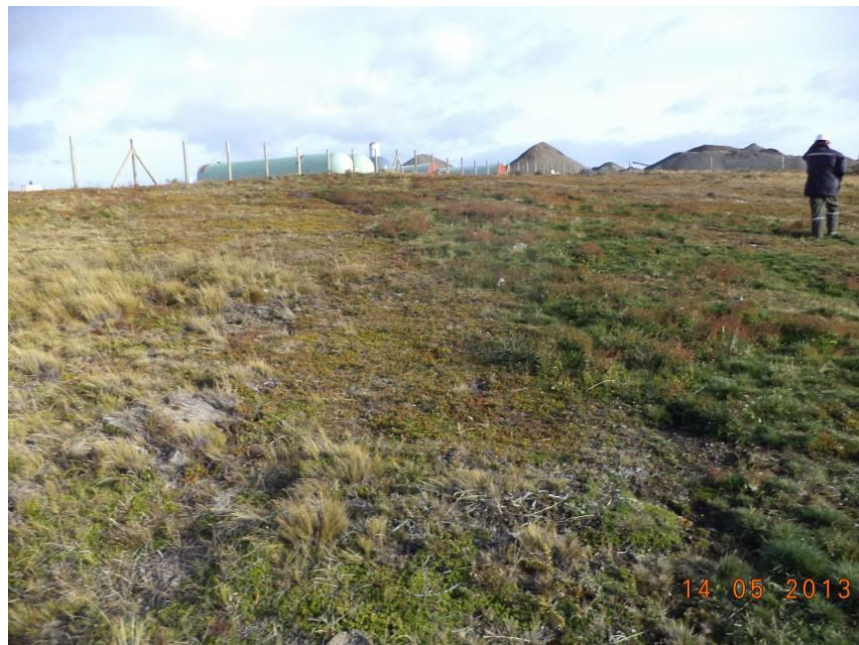
Número de Hecho Constatado: 10	Estación: 3
Exigencia: Considerando 7.1 RCA N°120/2010 En cuanto a las descargas de emergencia, no se permitirá este tipo de descargas, salvo situaciones debidamente calificadas por los organismos competentes.	
Hecho(s) constatado(s) durante la fiscalización: a. Al momento de la inspección no se observó la existencia de descargas de residuos líquidos hacia los predios colindantes. Sin perjuicio de lo anterior, se observa que existe en el deslinde norte de la planta, un tramo de 15 metros lineales en dirección sur-norte, en los cuales existen pastizales con un crecimiento superior al observado en el área circundante y con una tonalidad verde intenso, destacándose del resto del área.

Fotografía .		Fecha : 14/05/2013		Fotografía .		Fecha : 14/05/2013	
Coordenadas WGS84	Norte: 4.094.613	Este: 407.381		Coordenadas WGS84	Norte: 4.094.610	Este: 407.412	
Descripción Medio de Prueba: Vista general del perímetro exterior norte de la instalación.				Descripción Medio de Prueba: Área en el deslinde exterior norte de la instalación con crecimiento de pastizales superior al observado en el área circundante, la cual se extiende un tramo de alrededor de 15 metros lineales.

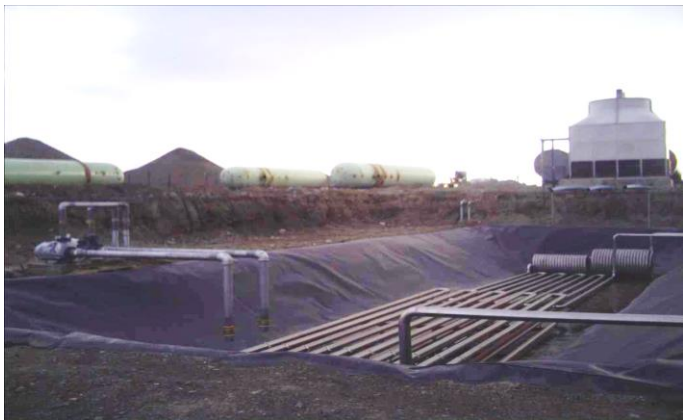
Otros Hechos N°1					
<p>Descripción: Se observó que al momento de la inspección se encontraba construida una pileta revestida con geomembrana que cuenta con serpentines (coils) en su interior, la cual no estaba en operación.</p> <p>De acuerdo a lo informado por el Gerente de Proyecto, Sr. Eduardo Urzúa Winkler, ésta se utilizaría para la condensación de los vahos provenientes de la etapa de concentración (evaporadores) y los líquidos provenientes del lavador de gases de la torre de secado, restando para su puesta en funcionamiento la finalización de algunas interconexiones de ductos y eléctricas.</p> <p>Cabe mencionar que la obra antes referida corresponde a la descrita en la consulta de pertinencia de ingreso al SEIA formulada por el titular con fecha 05/04/13, y por la cual la Dirección Regional del SEA Magallanes se pronunció mediante Carta N° 099 de fecha 26 de junio de 2013 requiriendo su ingreso al SEIA.</p>

Fotografía .		Fecha : 14/05/2013		Fotografía .	
Coordenadas WGS84		Norte: 4.094.505	Este: 407.368	Coordenadas WGS84	
				Norte: 4.094.519	Este: 407.333
Descripción Medio de Prueba: Vista general de pileta revestida con geomembrana y serpentines (coils) en su interior para la condensación de los vahos provenientes de la etapa de concentración (evaporadores) y los líquidos provenientes del lavador de gases de la torre de secado.			Descripción Medio de Prueba: Vista general de pileta revestida con geomembrana y serpentines (coils) en su interior para la condensación de los vahos provenientes de la etapa de concentración (evaporadores) y los líquidos provenientes del lavador de gases de la torre de secado.

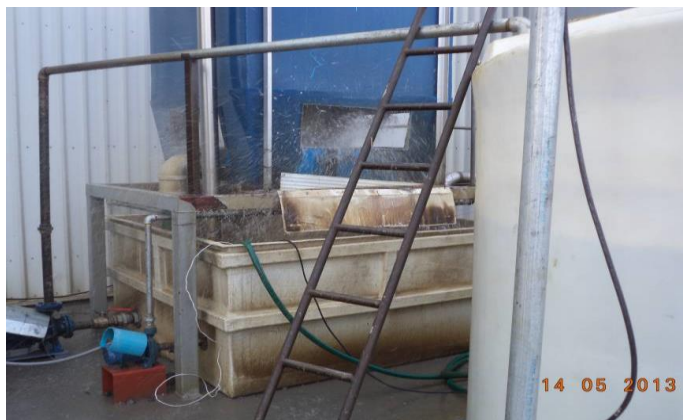
Descripción: Se observó que parte de los residuos líquidos que condensan en la torre de enfriamiento en actual operación (más pequeña), son evacuados hacia el exterior del estanque situado bajo la misma, en un sector sin impermeabilización sobre el suelo descubierto, abarcando una superficie aproximada de 70 metros cuadrados, según mediciones tomadas in situ.

Descripción Medio de Prueba: Evacuación de una parte de los residuos líquidos que condensan en la torre de enfriamiento hacia el exterior del estanque situado bajo la misma.

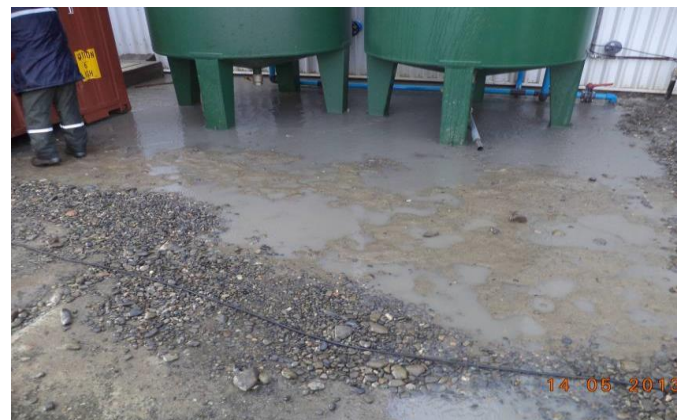
Se advirtió además que los residuos antes indicados poseen un color gris y un fuerte olor característico al proceso productivo.

Descripción Medio de Prueba: Acumulación de residuos líquidos (condensados de vahos) sobre el suelo descubierto adyacente a la torre de enfriamiento en actual operación.

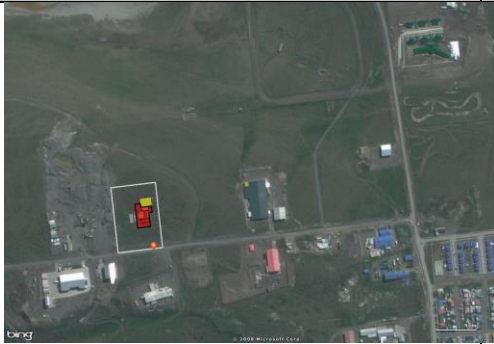
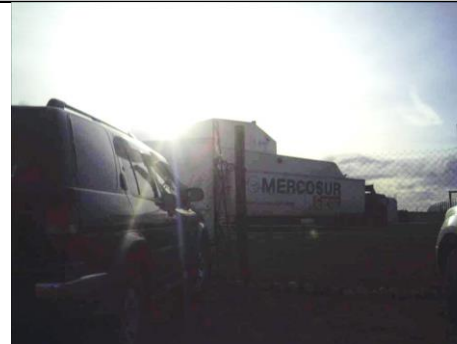
Estación 10	E 407.413m N 4.094.443m H19S WGS84		
Descripción	Mapa intensidades	Gráfico notas percibidas	Foto
<p>Acceso planta Aquaprotein.</p> <p>Intensidad: 1 (Muy Leve) Hora: 13:50 Velocidad del Viento: 29 km/h Dirección del viento: WSW Notas: Imperceptible</p>

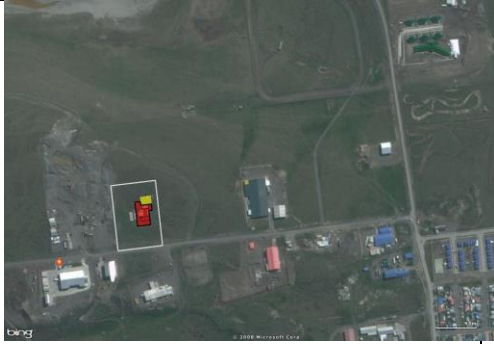
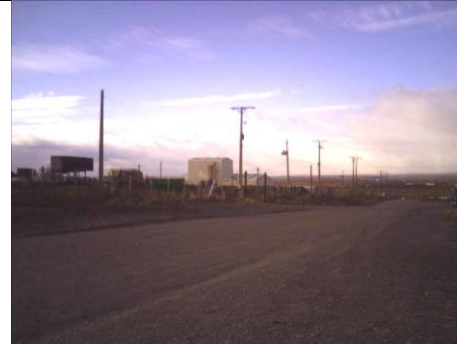
Estación 11	E 407.197m N 4.094.396m H19S WGS84		
Descripción	Mapa intensidades	Gráfico notas percibidas	Foto
<p>Acceso planta ELDAP.</p> <p>Intensidad: 1 (Muy Leve) Hora: 13:52 Velocidad del Viento: 25,3 km/h Dirección del viento: WSW Notas: Imperceptible</p>

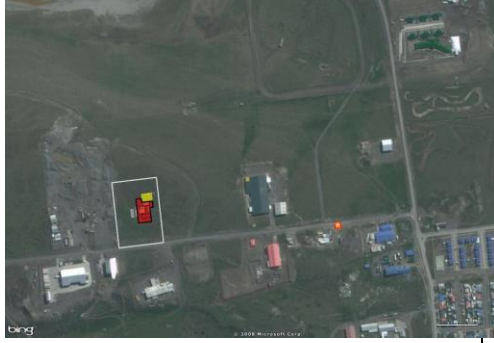
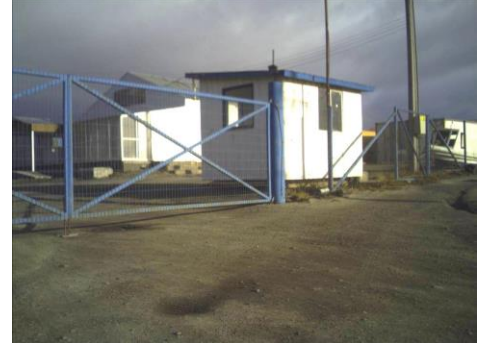
Estación 12	E 407.833m N 4.094.485m H19S WGS84																				
Descripción	Mapa intensidades	Gráfico notas percibidas	Foto																		
<p>Acceso planta pesquera Cañadón</p> <p>Intensidad: 2 (Leve) Hora: 14:00 Velocidad del Viento: 21,3 km/h Dirección del viento: WSW Notas: Ofensivo</p>

<table border="1"> <caption>Gráfico de notas percibidas - Estación 12</caption> <thead> <tr> <th>Categoría</th> <th>Porcentaje</th> </tr> </thead> <tbody> <tr> <td>Vegetales</td> <td>0%</td> </tr> <tr> <td>Tierra</td> <td>0%</td> </tr> <tr> <td>Químico</td> <td>0%</td> </tr> <tr> <td>Peces</td> <td>0%</td> </tr> <tr> <td>Ofensivo</td> <td>100%</td> </tr> <tr> <td>Medicinal</td> <td>0%</td> </tr> <tr> <td>Fruta</td> <td>0%</td> </tr> <tr> <td>Floral</td> <td>0%</td> </tr> </tbody> </table>	Categoría	Porcentaje	Vegetales	0%	Tierra	0%	Químico	0%	Peces	0%	Ofensivo	100%	Medicinal	0%	Fruta	0%	Floral	0%

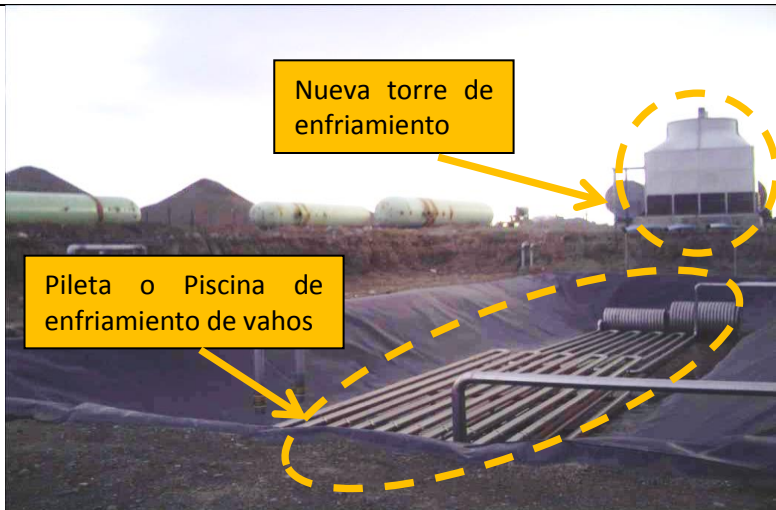
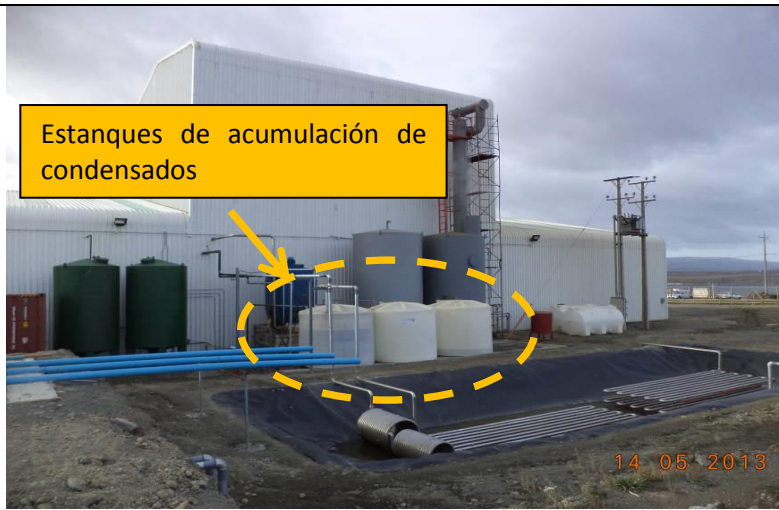
Fotografía .		Fecha : 14/05/2013	
Coordenadas WGS84	Norte: 4.094.505	Este: 407.368	
Descripción Medio de Prueba: Vista general de pileta revestida con geomembrana e intercambiadores de calor tipo coils en su interior para la condensación de los vahos.		Descripción Medio de Prueba: Vista general de pileta revestida con geomembrana e intercambiadores de calor tipo coils en su interior para la condensación de los vahos y estanques utilizados para la acumulación de condensados de los vahos de proceso.
