INFORME DE FISCALIZACIÓN AMBIENTAL

INSPECCIÓN AMBIENTAL

PAMPA HERMOSA

DFZ-2013-609-XV-RCA-IA

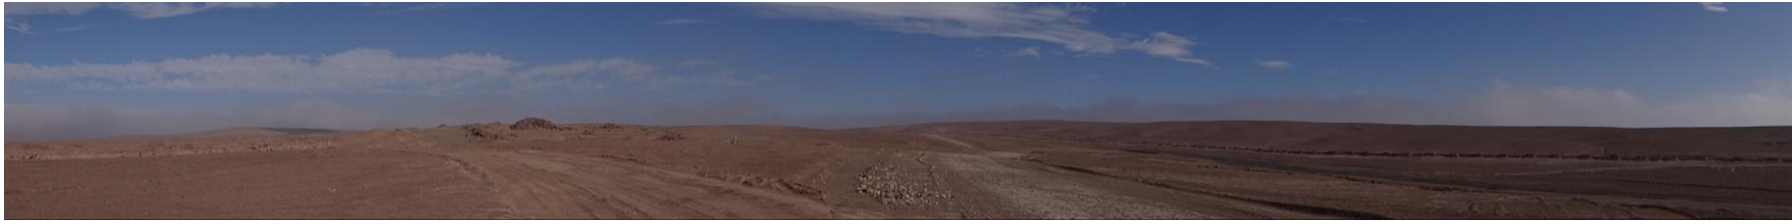
Número de Hecho Constatado: 1.		Estación: 7	
Exigencia: RCA N° 890/2010 Considerando 4.2.3. Componentes del proyecto y superficie involucrada. a. Áreas de mina El EIA señala que corresponderán a cinco nuevas áreas de explotación de caliche e involucrarán una superficie total de 199,2 km ² , sin embargo en el Adenda N° 1 se indica que ha optado por suspender la evaluación ambiental a la totalidad del AMN3, modificándose a 190,94 km ² la superficie total a intervenir (...). Considerando 4.2.3. Componentes del proyecto y superficie involucrada. b. Centros de operación de mina (COM) Corresponde a instalaciones de apoyo destinadas a producir soluciones industriales que serán transportadas hacia la Planta Nueva Victoria para la elaboración de Yodo. Se emplazarán en cada área de mina e incluirán instalaciones asociadas a las pilas de lixiviación y servicios generales para personal de faenas.			
Hechos constatados durante la fiscalización: Gerente de Medio Ambiente y Comunidades, Pablo Pisani, indica que aún no ha comenzado la explotación de caliche en las áreas de mina del proyecto “Pampa Hermosa”. Ismael Aracena, Subgerente de Medio Ambiente, indica que la explotación de los COMs del proyecto Pampa Hermosa no está proyectada hasta después del 2016. Se constata en terreno, que en los sitios donde está proyectada la explotación minera AMN4 y AMN5 del proyecto “Pampa Hermosa” no existe ni explotación minera ni los respectivos COM asociados (Fotografía 1).

Fotografía 1.		Fecha: 19 de junio de 2013	
Coordenadas WGS84	Huso: 19	Norte: 7.705.400	Este: 423.641
Descripción de Medio de Prueba: Vista panorámica del sitio donde están proyectadas las explotaciones mineras MN4 y MN5 asociadas al proyecto Pampa Hermosa.

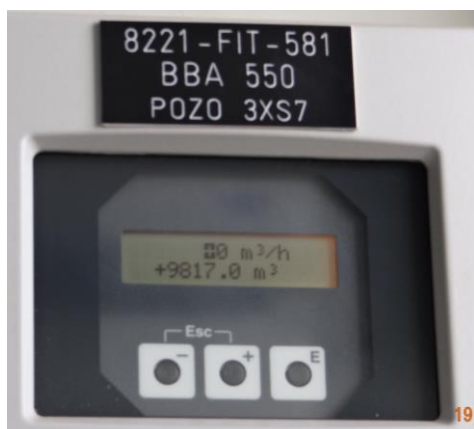
Fotografía 3.

Visor de caudal pozo de extracción 3XS7 indica que el caudal de extracción al momento de la inspección es de 0 m³/h.

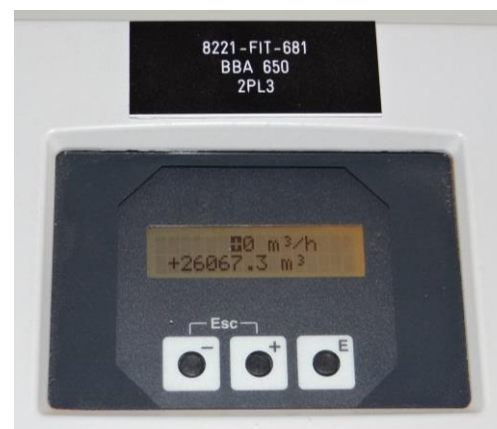
Fotografía 4.

Visor de caudal pozo de extracción 2PL3 indica que el caudal de extracción al momento de la inspección es de 0 m³/h.

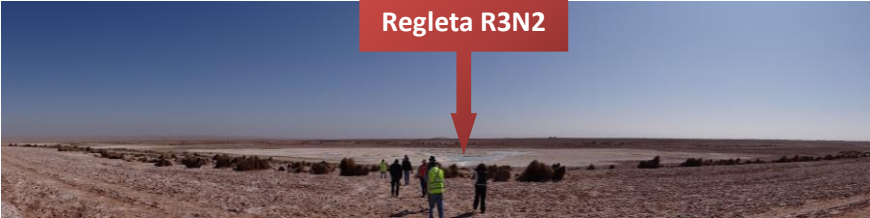
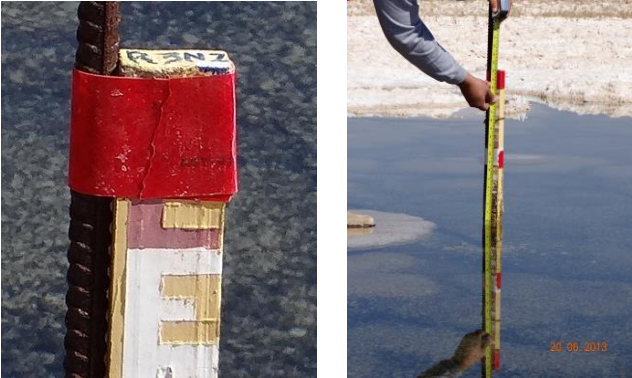
En terreno, se verificaron de 6 de los 7 pozos de inyección de agua, correspondiente a la medida de mitigación y compensación presentada por el Titular. Lo anterior se condice con lo declarado por el Titular en su Informe Semestral N° 4 del PSAH. En la Tabla 2 del presente informe se indican las coordenadas geográficas de los 6 pozos de extracción visitados. Mario Vargas, Jefe de Recurso Hídrico Nueva Victoria, indicó que la inyección de agua se activa desde la Central de Operaciones N° 1.

Gerente de Medio Ambiente y Comunidades, indicó que a pesar de encontrarse operativos no están siendo utilizados. Se verificaron los flujómetros de 5 pozos de extracción (RN2A, RN2B, RN2D, RN2C y RN3A), todos se encontraban detenidos.

Fotografía 5.	Fecha: 20 de junio de 2013.	Fotografía 6.	Fecha: 20 de junio de 2013..
Coordenadas WGS 84	Huso 19	Norte: 7.647.998	Este: 435.999
Descripción de Medio de Prueba: Vista panorámica Puquio N° 2		Descripción de Medio de Prueba: Regleta R3N2 para monitoreo del Puquio N° 2

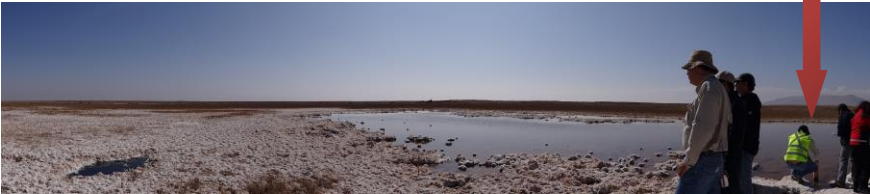
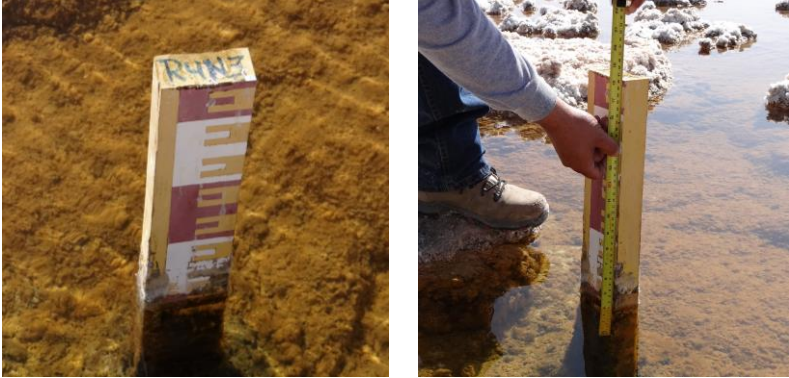
Adicionalmente, se visitaron los Puquios N° 2 y N° 3, en los cuales se constató la existencia de una regleta para la medición del nivel del agua en cada uno, denominadas R3N2 para el Puquío N° 2 (Fotografías 5 y 6) y R4N3 para el Puquío N° 3 (Fotografías 7 y 8). La altura del espejo de agua en cada uno de los Puquios, respecto de la parte superior de cada regleta, se muestra en la Tabla 3 del presente informe.

Del análisis de la información antes mencionada se obtiene que al momento de la inspección no se encontraban sobrepasados los niveles operacionales para los Puquios N° 2 y N° 3, reportados en el Informe de Semestral N° 2 del PSAH.

Fotografía 7.	Fecha: 20 de junio de 2013.	Fotografía 8.	Fecha: 20 de junio de 2013.
Coordenadas WGS 84	Huso 19	Norte: 7.647.842	Este: 434.595
Descripción de Medio de Prueba: Vista panorámica Puquio N° 3		Descripción de Medio de Prueba: Regleta R4N3 para monitoreo del Puquio N° 3

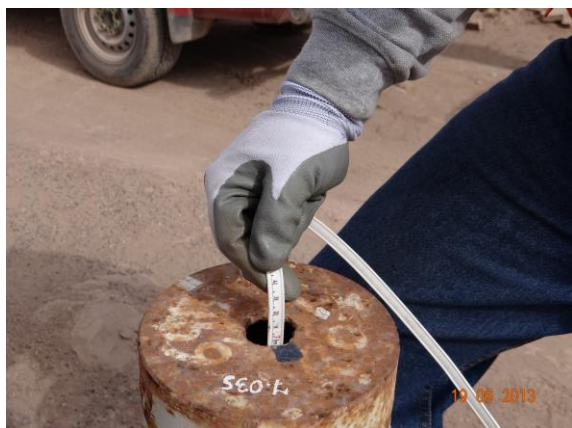
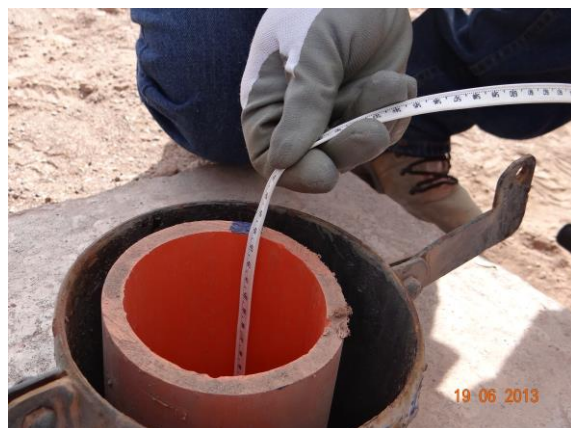
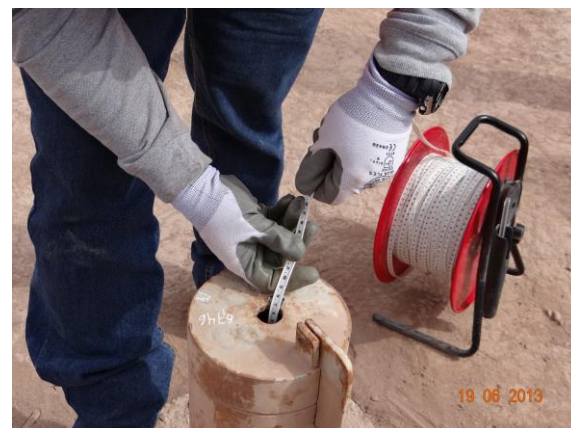
Durante la inspección se verificó en terreno la profundidad del Acuífero de Llamara en 3 de los 9 pozos PAT, respecto de la superficie utilizando un Pozómetro (Fotografías 9, 10 y 11). Constatando una profundidad del acuífero de 6,27 m en el pozo PO-1; 12,11 m en el pozo PO-2a y 6,34 m en el pozo PO-8. Por lo anterior, al momento de la inspección en los 3 pozos medidos la profundidad del acuífero se encontraba por encima de los valores umbrales de cada uno (Tabla 3.1. PSAH proyecto Pampa Hermosa, "Informe Semestral N° 2").

Fotografía 9.	Fecha: 19 de junio 2013.	Fotografía 10.	Fecha: 19 de junio 2013.	Fotografía 11.	Fecha: 19 de junio 2013.
Coordenadas WGS 84	Huso 19	Coordenadas WGS 84	Huso 19	Coordenadas WGS 84	Huso 19
Este: 434.422	Norte: 7.656.607	Este: 434.189	Norte: 7.659.857	Este: 434.430	Norte: 7.657.228
Descripción de Medio de Prueba: Medición de la profundidad del acuífero de Llamara en Pozo PO-1		Descripción de Medio de Prueba: Medición de la profundidad del acuífero de Llamara en Pozo PO-2a		Descripción de Medio de Prueba: Medición de la profundidad del acuífero de Llamara en Pozo PO-8

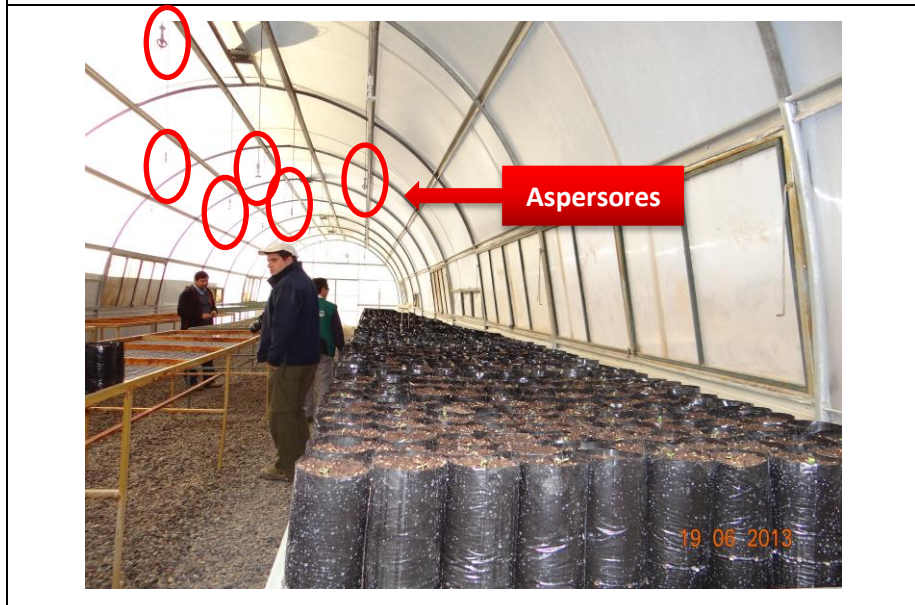
Fotografía 12.

<p>Hechos constatados durante la fiscalización:</p> <p>Se constata la existencia de un centro de producción de plantas de <i>Prosopis tamarugo</i> (Tamarugo) y otras especies, ubicado en las instalaciones de la administración de la Reserva Nacional Pampa del Tamarugal, conformado por un vivero y un sombreadero (Fotografías 12 y 13). El detalle sobre el tipo y número de ejemplares observados se muestra en la Tabla 5 de este informe.</p> <p>Se constata la existencia de un sistema de riego por aspersión (Fotografías 12 y 13). Gerente de Medio Ambiente y Comunidades Pablo Pisani, indica que el sistema presentó problemas de programación por lo cual, al momento de la inspección, el riego se estaba realizando de forma manual.</p> <p>En el invernadero, se observó que los ejemplares de <i>Prosopis tamarugo</i> (Tamarugo) sembrados en bolsas y en speelding. Iris Escobar, encargada de vivero SQM, indicó que las plantas producidas en bolsas fueron sembradas en mayo de 2013 y las de speelding en junio de 2013. Por otro lado en el sombreadero el total de ejemplares se encuentran sembrados en bolsas y presentan una de edad entre 1 y 2 años.</p> <p>Finalmente, Iris Escobar, indica que a la fecha se habían entregado 100 ejemplares de <i>Prosopis tamarugo</i> (Tamarugo) a la comunidad y 50 ejemplares han sido utilizados en ensayos de plantación.</p>

Descripción de Medio de Prueba:
Vista interior de vivero

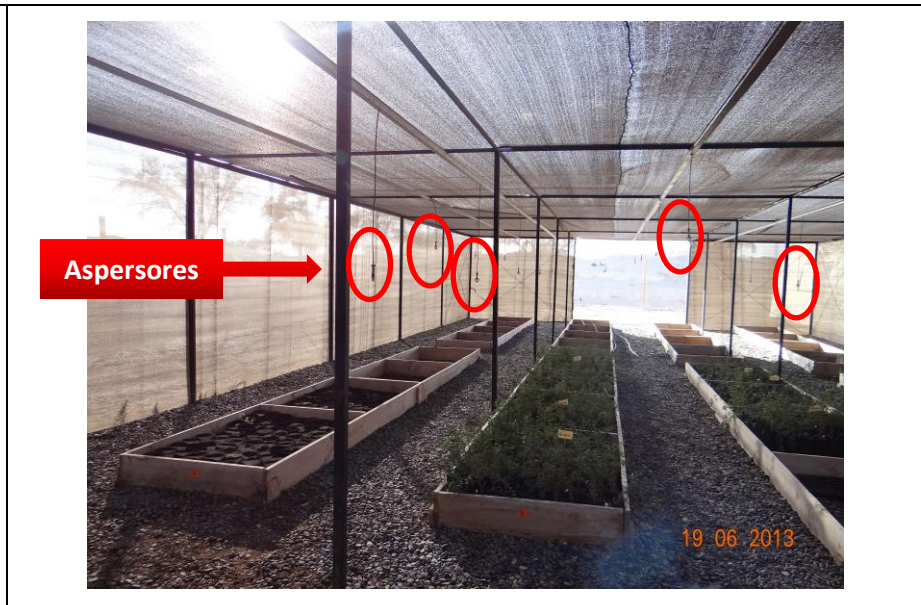
Fotografía 13.

Descripción de Medio de Prueba:
Vista interior de sombreadero.
