## INFORME DE FISCALIZACIÓN AMBIENTAL

### INSPECCIÓN AMBIENTAL

COMPAÑÍA MINERA MANTOS DE ORO - FAENA COIPA

DFZ-2013-610-INTER-RCA-IA

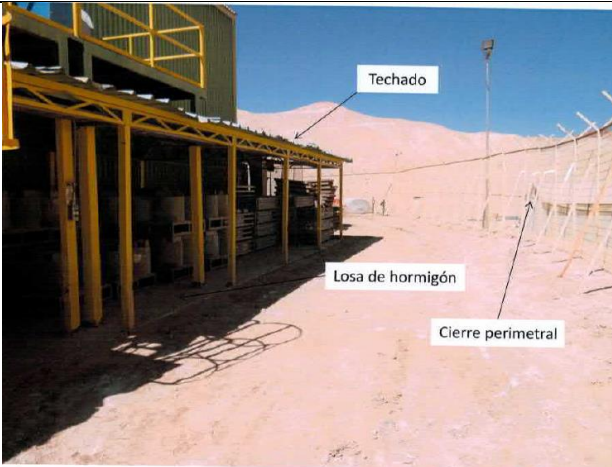
<b>Hechos constatados durante la fiscalización:</b>	
<ul style="list-style-type: none"><li>a. Se visitó el lugar de almacenamiento de Hg, que se ubica al costado del edificio de retortas, de coordenadas 473.555 E y 7.032.428 N, el lugar se encontraba techado, con losa de hormigón, sobre la cual se ubican los pallet. Además cuenta con cierre perimetral y portón con sello de seguridad, el cuál fue abierto por el Titular para permitir el acceso de los fiscalizadores.</li><li>b. Don Julio Acosta Viana, Superintendente de Medio Ambiente de la faena minera, informa que los pallets no van aperrados al contenedor de transporte, pero van con maderas que acuñan los pallet a las paredes y techos de los contenedores. La madera utilizada posee certificación para efecto de control de plagas.</li><li>c. Don Julio Fuentes, jefe de turno del área de refinería informa que cada pallet contiene 49 envases de Hg de 2,5 litros cada uno.</li><li>d. Don Julio Acosta Viana informa que a fecha 31 de julio de 2013, hay un stock en faena de 9.162 kilos de Hg, los cuales están almacenados en recipientes de 1 ton ubicados en la bodega de almacenamiento, al costado del edificio de retortas. Al momento de efectuarse un transporte de Hg estos envases de 1 tonelada son llevados al área de refinería para trasvasijar a los envases de 2,5 litros (aprox. 35 Kg de Hg), esta operación de trasvasije se efectúa en forma interna para optimizar el almacenamiento y por temas de seguridad.</li><li>e. Don Julio Acosta Viana informa que desde el año 2004 hasta mediados de 2009, no se realizaron transportes de Hg. Desde el año 2009 a la fecha se han realizado 15 transportes de Hg sin traspasar las cantidades anuales comprometidas de 150 toneladas anuales, ni las cantidades autorizadas por transporte que son de 30 toneladas cada uno.</li><li>f. En terreno, se solicitó al Titular presentar documentación del último transporte de carga. El examen de la información entregada corresponde al transporte del mes de junio de 2013. Y consiste en guías de despacho y respectivos "Documentos únicos de Salida", de aduanas. (Anexo 2.9)</li><li>g. En terreno, se solicitó al Titular presentar documentación de respaldo de coordinación con carabineros asociada al último transporte. El examen de la información entregada corresponde a la coordinación con carabineros del transporte del día 02 de junio de 2013.</li><li>h. En terreno, se solicitó al Titular presentar documentación asociada a la verificación de la antigüedad de la maquinaria utilizada para el transporte. El examen</li></ul>

<b>Fotografía</b>	<b>Fecha:</b> 20 de agosto de 2013	<b>Fotografía</b>	<b>Fecha:</b> 20 de agosto de 2013
<b>Coordenadas WGS84</b>	<b>Norte:</b> 473.555 m <b>Este:</b> 7.032.428 m	<b>Coordenadas WGS84</b>	<b>Norte:</b> 473.555 m <b>Este:</b> 7.032.428 m
<b>Descripción Medio de Prueba:</b> Almacén de Hg.		<b>Descripción Medio de Prueba:</b> Recipientes de Hg de 2,5 litros.

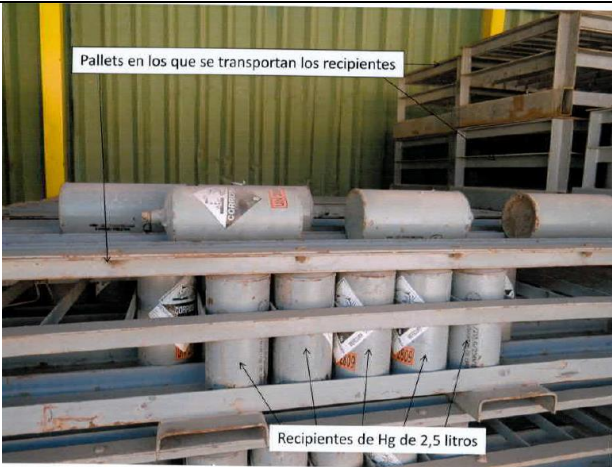
- i. En terreno, se solicitó al Titular presentar documentación que de cuenta de las características técnicas de los recipientes de transporte de Hg. El examen de la información entregada corresponde certificados de los recipientes de transporte de acuerdo a las recomendaciones del Comité de Expertos de las Naciones Unidas para el Transporte de Sustancias Peligrosas.

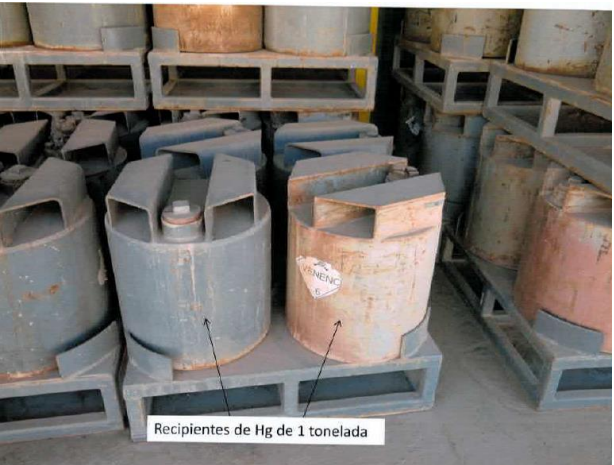
<b>Fotografía</b>	<b>Fecha:</b> 20 de agosto de 2013		<b>Fotografía</b>	<b>Fecha:</b> 20 de agosto de 2013	
<b>Coordenadas WGS84</b>	<b>Norte:</b> 473.555 m	<b>Este:</b> 7.032.428 m	<b>Coordenadas WGS84</b>	<b>Norte:</b> 473.555 m	<b>Este:</b> 7.032.428 m
<b>Descripción Medio de Prueba:</b> Recipientes de Hg de 1 tonelada.			<b>Descripción Medio de Prueba:</b> EPP para manipulación y operación de almacén de Hg.
