INFORME DE FISCALIZACIÓN AMBIENTAL

INSPECCIÓN AMBIENTAL

CENTRAL TERMOELÉCTRICA ANGAMOS

DFZ-2013-617-II-RCA-IA

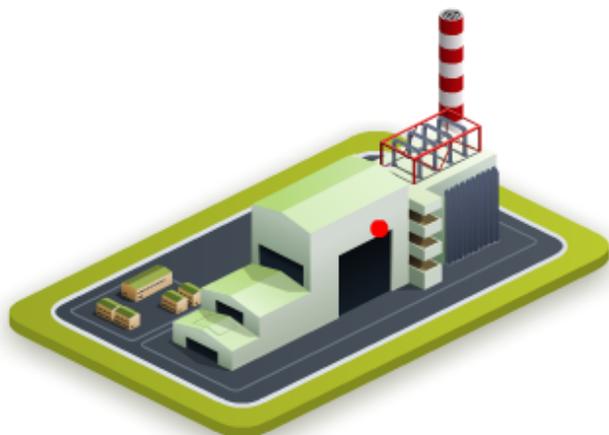
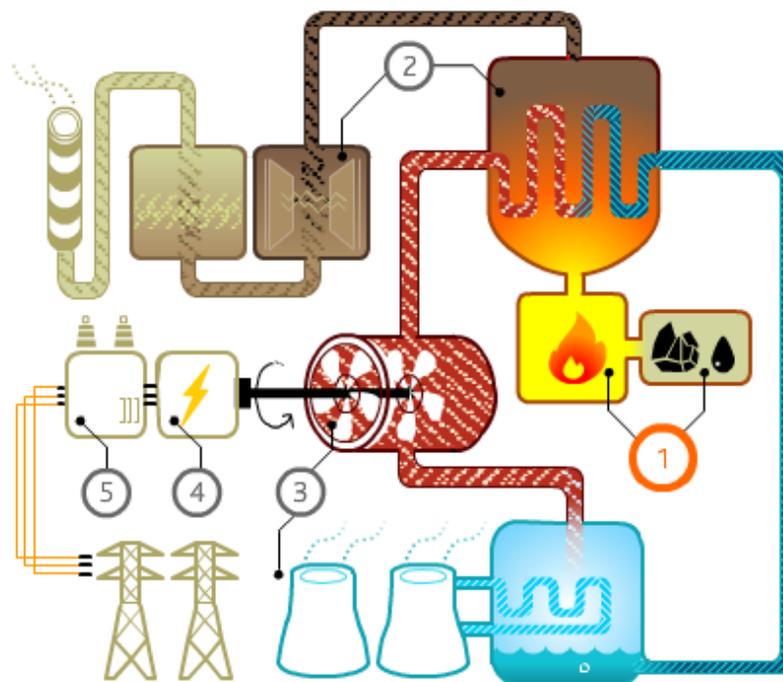
Figura 3. Layout del Proyecto (Fuente: aesgener.cl).

Central Termoeléctrica Convencional de tipo Turbina a Vapor*

Centrales generadoras que utilizan la energía del combustible, frecuentemente carbón o petróleo, para producir vapor y con él generar electricidad.

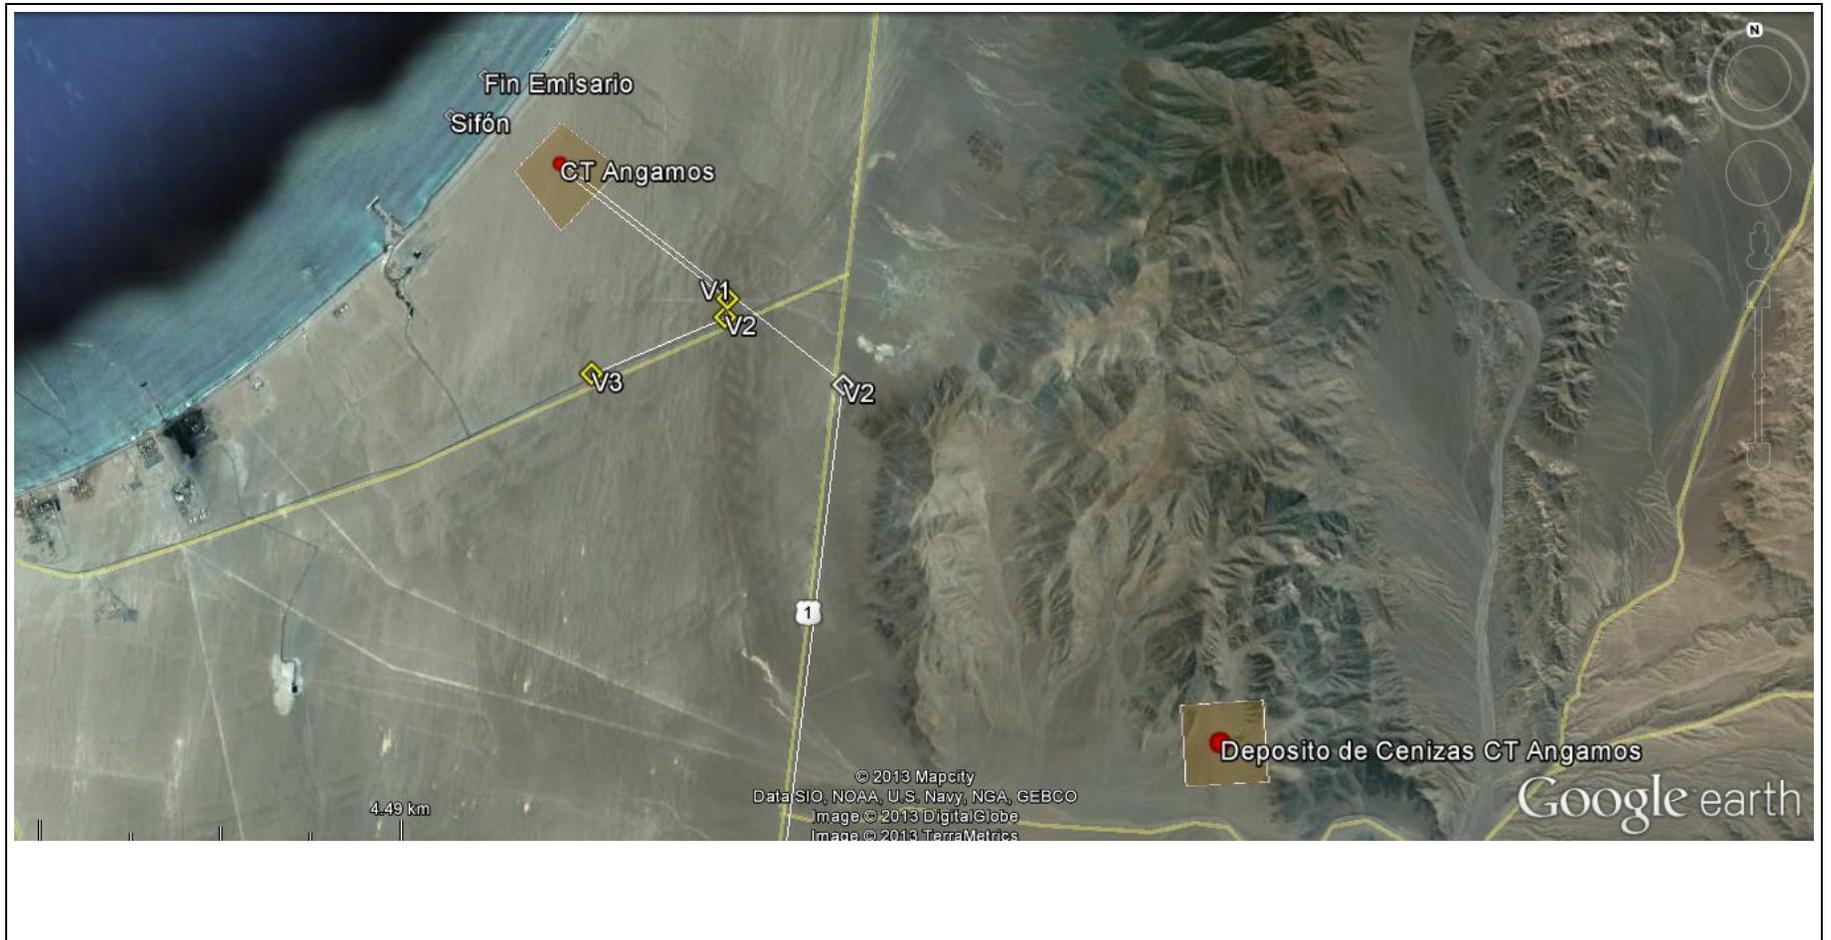
4.3.4. Esquema de Recorrido.

N° de Estación	Coordenadas UTM WGS84		Nombre del sector	Descripción Estación
	Norte	Este		
1	7.449.414	359.261	Captación y descarga de Agua de Mar	Emisario submarino y tubería de impulsión de Agua de Mar.
2	7.449.638	360.836	Estación de monitoreo con representatividad de los recursos naturales (EMRRN)	Estación de Monitoreo en sitio del Gaviotín
3	7.449.269	360.475	Sitio de nidificación del Gaviotín Chico	---
4	7.448.782	360.288	Línea de alta tensión Angamos Laberinto	---
5	7.446.465	357.832	Estación de monitoreo de calidad del aire	---
6	7.448.835	359.608	Planta desaladora de agua	Coordenadas corresponden a un punto general al interior de la planta
7	7.447.997	359.839	Estación de depósito de combustible	Sitio de Acopio y manejo de Carbón

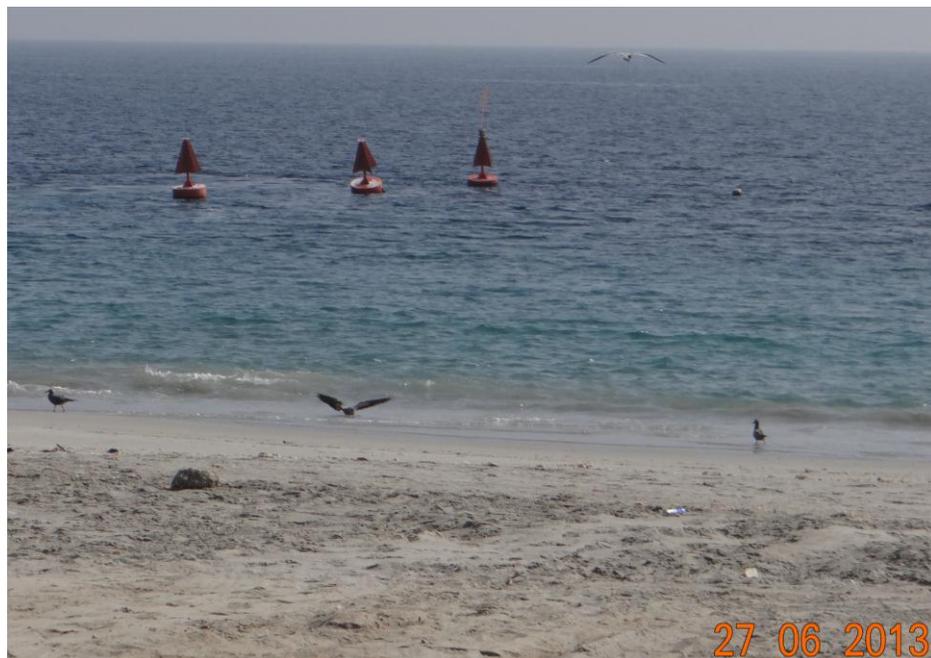
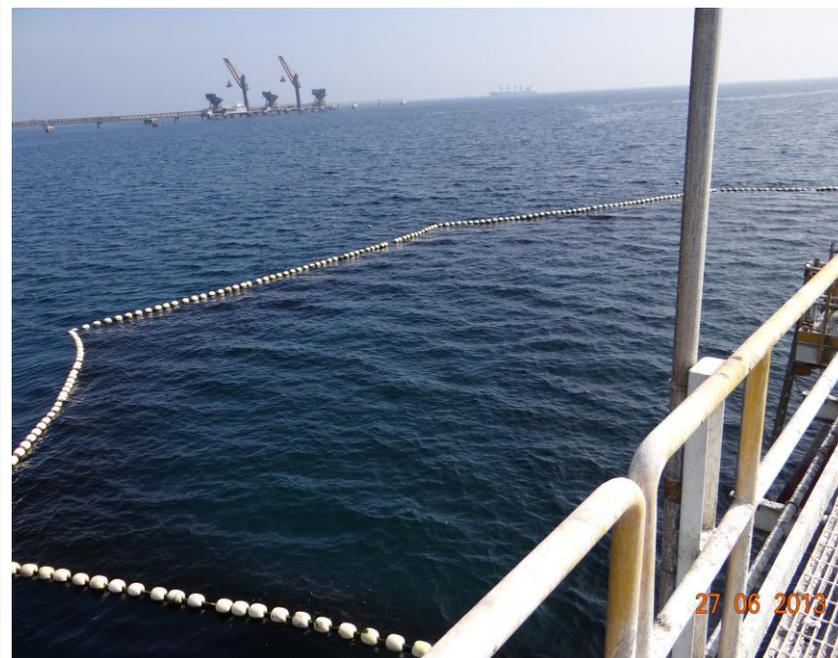
<p>Hecho(s) constatado(s) durante la fiscalización:</p> <p>Se constató que la descarga de las aguas de enfriamiento se realiza a través de un emisario submarino. De acuerdo a lo indicado por el Sr. Hugo Báez, Jefe de Medio ambiente y sistemas integrados, el emisario descarga las aguas de refrigeración dentro de la zona de protección del litoral (ZPL) Se solicitan planos del emisario (Anexo 4).</p> <p>Del análisis de la información enviada por el titular, se constató que:</p> <ol style="list-style-type: none">La distancia del sistema de enfriamiento (Tuberías impulsión y descarga) en el medio marino es de 102 m de la línea de más baja marea (Figura 5)El emisario se encuentra a una profundidad de 8 m.(Figura 5)El emisario de descarga se encuentra señalado con balizas (Fotografía 1)Se observan mallas alrededor del sifón de aducción de agua de mar, para evitar el ingreso de especies marinas. (Fotografía 2)

Fotografía 1.		Fecha : 27 Junio 2013		Fotografía 2.		Fecha : 27 Junio 2013	
Coordenadas WGS84	Norte: 7.449.367	Este: 359.210		Coordenadas WGS84	Norte: 7.449.414	Este: 359.261	
Descripción Medio de Prueba: Balizas indicadoras de tubería de descarga de agua de Mar.				Descripción Medio de Prueba: Malla alrededor de tubería de impulsión de agua de mar, para evitar ingreso de especies marinas.

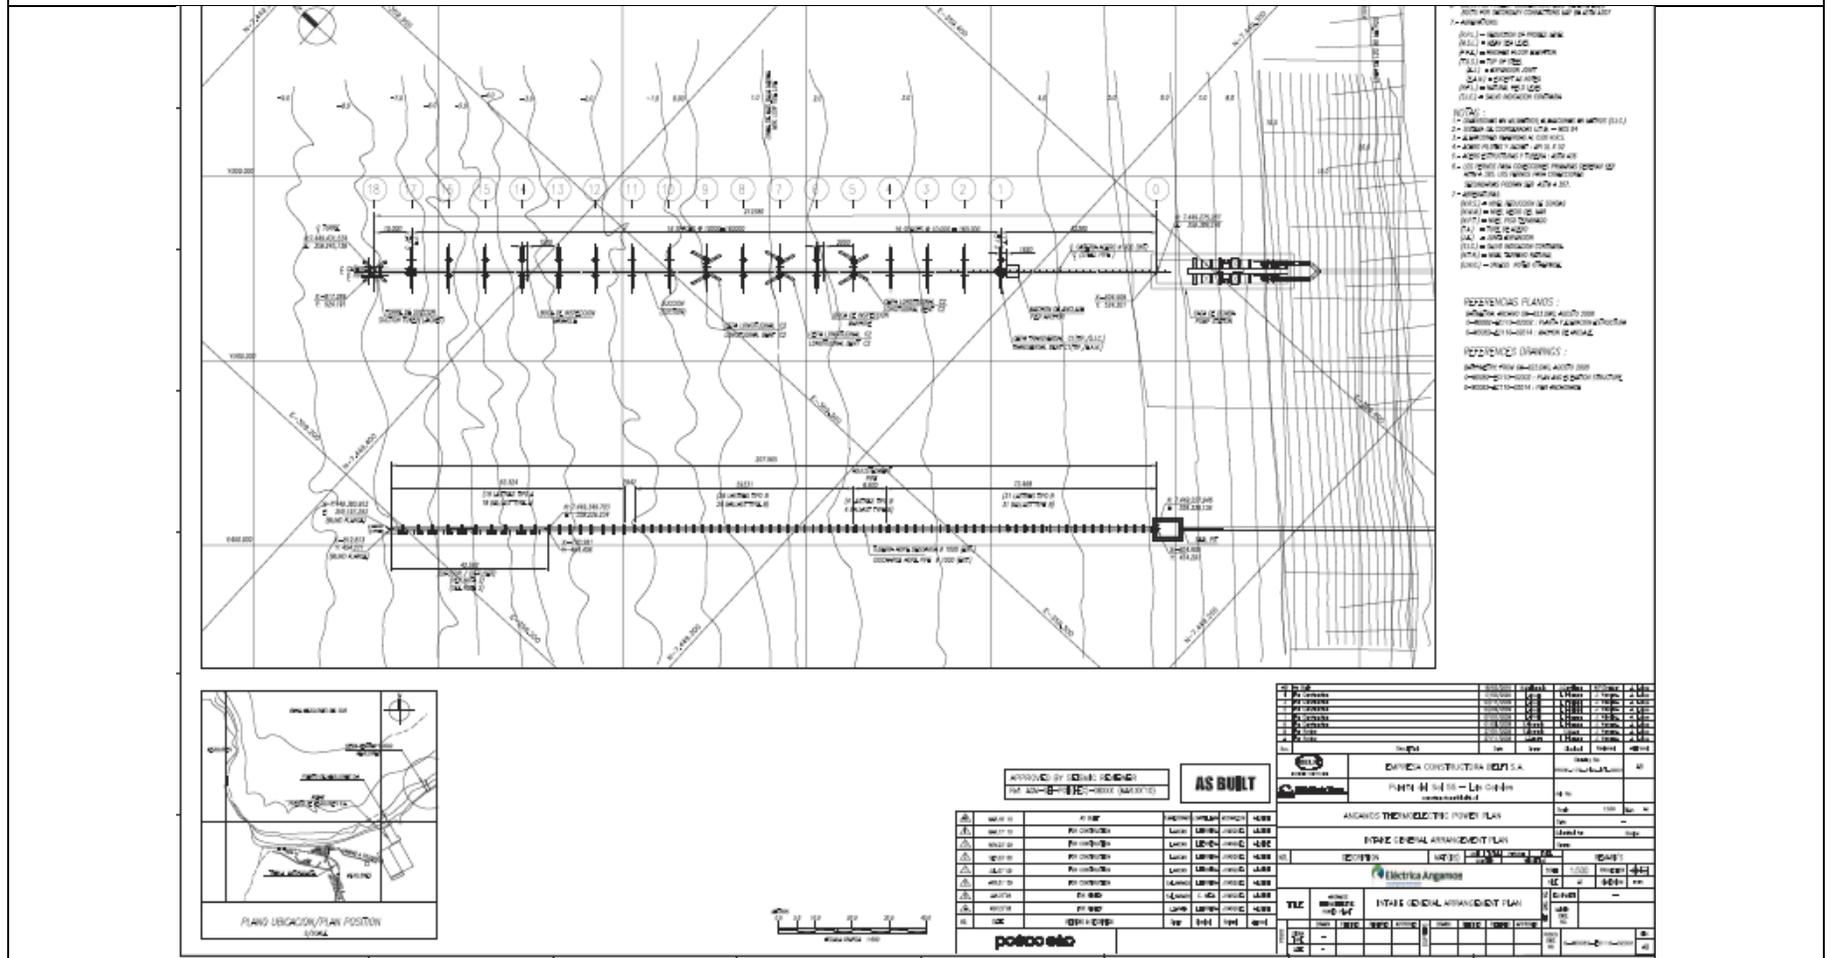
Figura 5

Descripción de Medio de Prueba: Plano de tuberías de impulsión y descarga de agua de mar. (Escala Gráfica 1:500)

Es posible observar la profundidad a la cual se encuentran las tuberías (8 m) además se puede calcular la distancia del emisario desde la línea de más baja marea en más de 100 m (Plano se encuentra en Anexo 4)

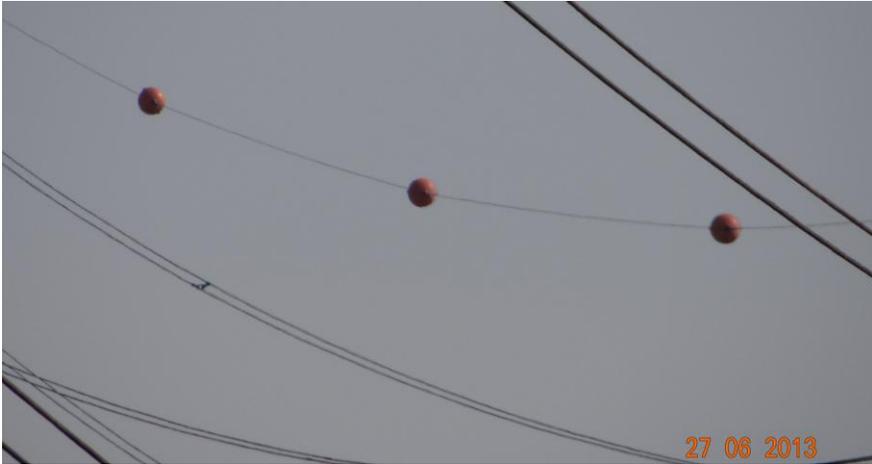
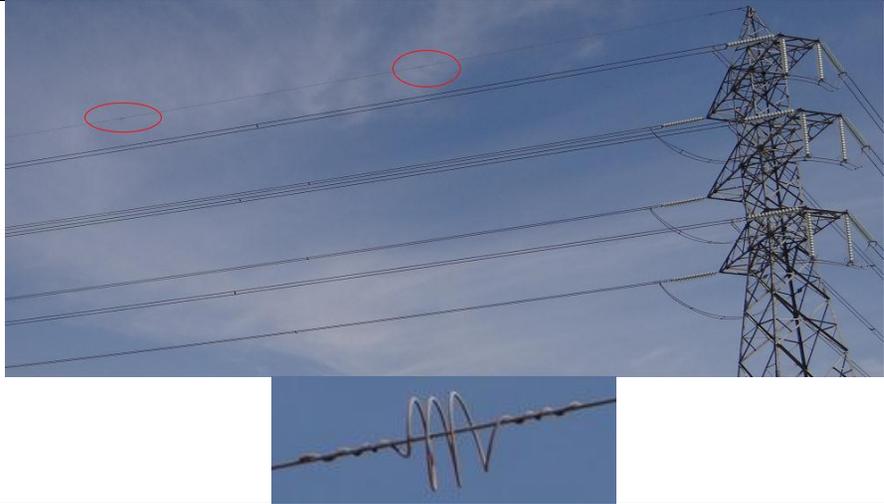
Número de Hecho Constatado: 5	Estación:4
Exigencia: RCA N°008/2008 Considerando N° 7.2 “Se plantea como medida de protección a la posibilidad de colisión de un dispositivo en los cables con el objeto de hacer más visibles estos elementos para las aves. De esta manera, entre los vértices 1 al 2 se señalizaran los cables mediante espirales de colores, colocados a intervalos regulares, de modo de aumentar su visibilidad y disminuir el riesgo de colisión.”	
Hecho(s) constatado(s) durante la fiscalización: Se visitó la línea de alta tensión Angamos Laberinto, vértices 1, 2 y 3 en los cuales se constató lo siguiente: <ol style="list-style-type: none"> Se constató que del vértice 1 al 3 existen balizas en el cable de guardia y anti perchas en las crucetas de las torres N°2. No se constató la presencia de espirales de colores (Fotografía 3). Desde el vértice N° 3 (torre N° 4 Coordenadas Norte: 7448666 y Este: 360494) hacia vértice N° 4 se constató presencia de espirales en el cable de guardia. Sin embargo éstos no son de colores. (Fotografía 4).

Fotografía 3.	Fecha : 27 Junio 2013		Fotografía 4.	Fecha : 27 Junio 2013	
Coordenadas WGS84	Norte: 7.448.782	Este: 360.288	Coordenadas WGS84	Norte: 7.448.782	Este: 360.288
Descripción Medio de Prueba: Balizas en cable guía, vértices 1 al 3, no se constató la presencia de espirales.			Descripción Medio de Prueba: Se observan espirales sin embargo estos no son de colores.

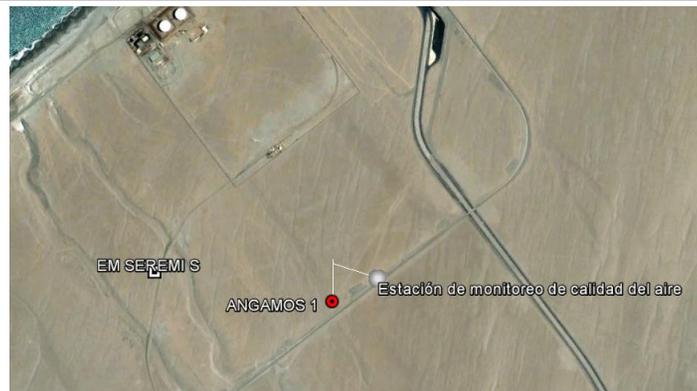
Figura 7.

- a. El lugar autorizado por la SEREMI de Salud Antofagasta corresponde a las coordenadas 357.265 E y 7.446.473 N (Anexo 5) lo cual no coincide con la ubicación actual de la estación monitora (Figura 6) Se corrobora la ubicación con coordenadas indicadas en informe de monitoreo entregado por el titular. (Anexo 6)

Descripción Medio de Prueba: Campaña de monitoreo de calidad del aire localidad Mejillones. Estación Angamos 1. marzo 2013 (Informe completo en Anexo 6)

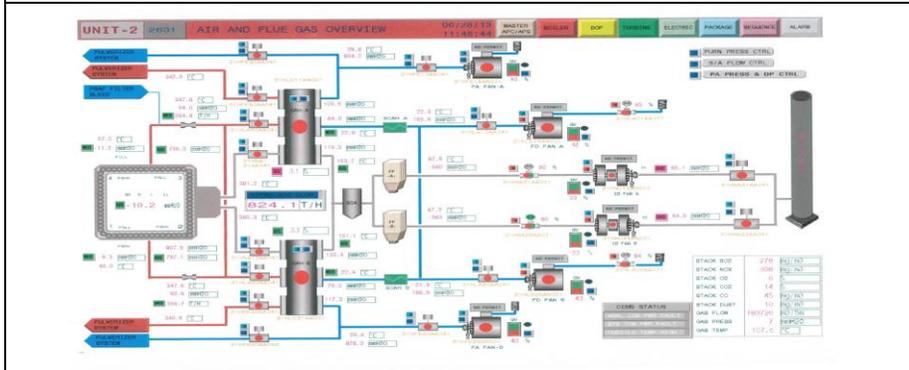
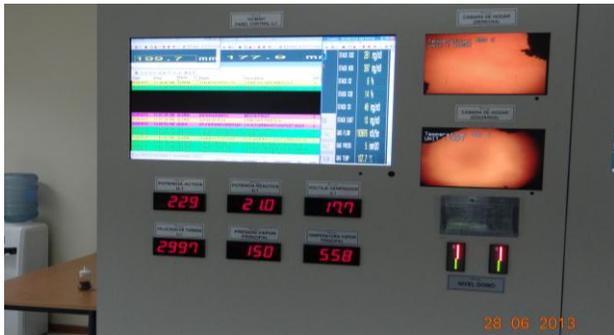
- La central cuenta con 2 unidades de generación térmica con una chimenea en común. La altura de la chimenea es de 95 m con un diámetro interno de 6.6 m (Anexo 7)
- Cada unidad tiene una potencia de 260 MW (fotografía 5)
- La central opera a base de carbón bituminoso como único combustible.

Figura 9.	Fecha : ---	Fotografía 5.	Fecha : 28 junio 2013
Coordenadas ---	Norte: ---	Este: ---	Coordenadas WGS84
Descripción Medio de Prueba: Print de Pantalla Chimenea.		Descripción Medio de Prueba: sala de control unidades de generación.	
		Norte: 7.448.835	Este: 359.608

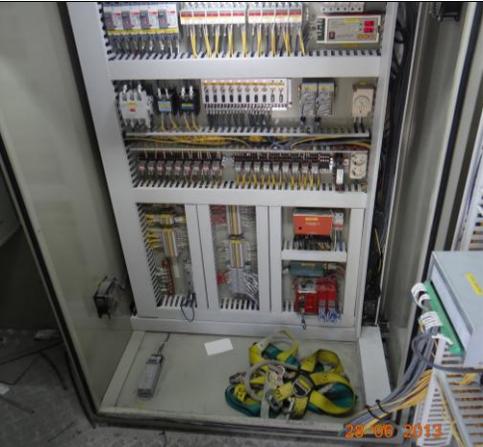
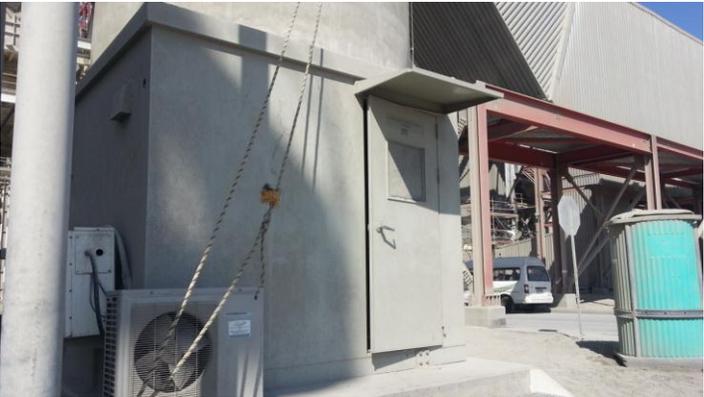
Fotografía 6.	Fecha : 28 junio 2013	Fotografía 7.	Fecha : 28 junio 2013
Coordenadas WGS84	Norte: 7.448.579 Este: 359.562	Coordenadas WGS84	Norte: 7.448.579 Este: 359.562
Descripción Medio de Prueba: Arnés de seguridad almacenados en el interior de la electrónica del datalogger de la caseta de estación de CEMS		Descripción Medio de Prueba: Al momento de la inspección, la Caseta de estación de monitoreo se encontraba con la puerta abierta y sin acceso restringido solo a personal autorizado.

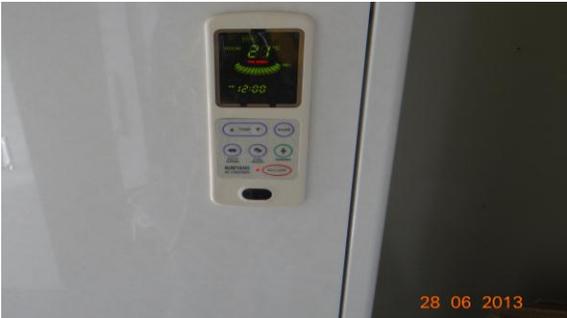
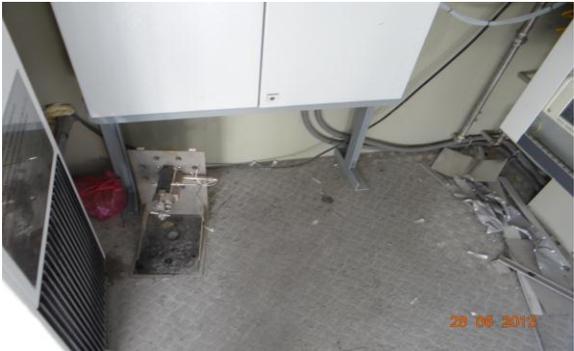
Fotografía 8.	Fecha : 28 junio 2013	Fotografía 9.	Fecha : 28 junio 2013
Coordenadas WGS84	Norte: 7.448.579 Este: 359.562	Norte: 7.448.579	Norte: 7.448.579 Este: 359.562
Descripción Medio de Prueba: Temperatura al interior de la caseta.		Descripción Medio de Prueba: Residuos plásticos y metálicos al interior de caseta de estación CEMS.

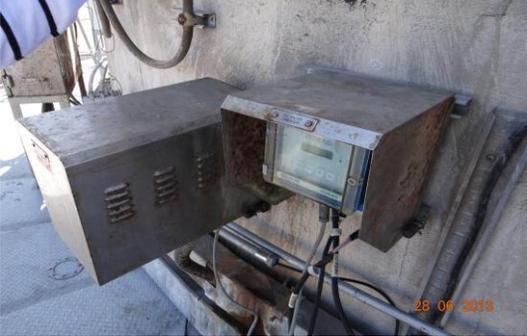
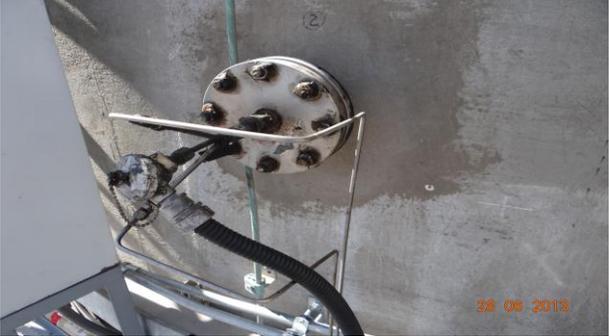
Fotografía 10.	Fecha : 28 junio 2013	Fotografía 11	Fecha : 28 junio 2013
Coordenadas WGS84	Norte: 7.448.561	Este: 359.581	Coordenadas WGS84 Norte: 7.448.561 Este: 359.581
Descripción Medio de Prueba: Analizador y sonda de Material Particulado marca Durag		Descripción Medio de Prueba: Sonda de Gases

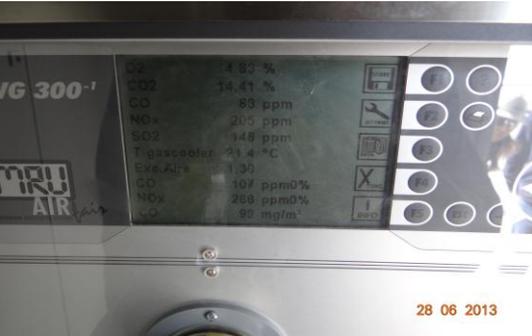
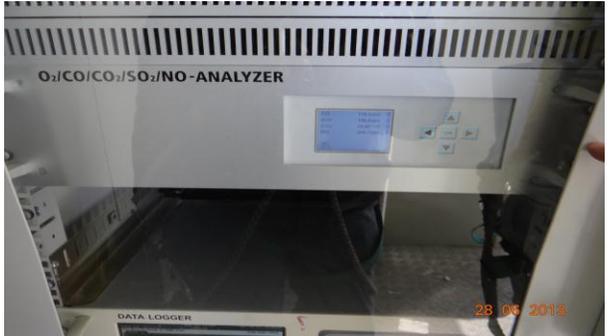
Fotografía 12	Fecha : 28 junio 2013	Fotografía 13.	Fecha : 28 junio 2013
Coordenadas WGS84	Norte: 7.448.579	Este: 359.562	Coordenadas WGS84 Norte: 7.448.579 Este: 359.562
Descripción Medio de Prueba: Analizador multigas marca MRU Air Fair, para el monitoreo continuo de los parámetros O ₂ , CO, CO ₂ , SO ₂ , NO _x		Descripción Medio de Prueba: Componente del analizador multigas

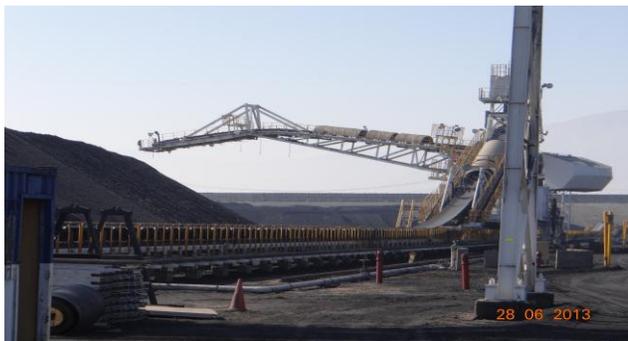
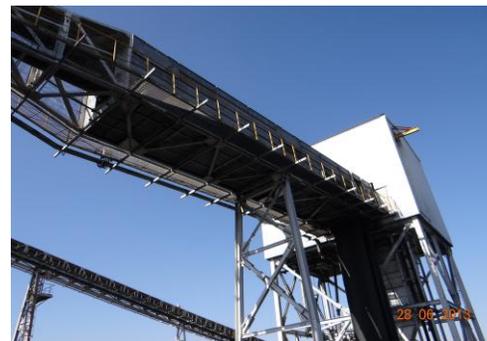
Hecho(s) constatado(s) durante la fiscalización: Se visitó la Estación de depósito de combustible donde se constató lo siguiente: a. La existencia de 2 pilas longitudinales, paralelas al borde costero, las cuales se encuentran detrás de las unidades con una altura máxima de 10 m. Esta altura está dada por la operación del stacker, maquinaria de 12 m de altura, que permite nivelar las pilas, para su posterior compactación. (Fotografía 14) b. Se constató que las torres de descarga son cerradas techadas y cuentan con sistema colector de polvo. (Fotografía 15) c. Se constató la existencia de correas tubulares aéreas, Fotografía 15. De acuerdo a lo indicado por el Sr. Juan Carlos Estay, supervisor de combustibles, las correas subterráneas no son tubulares, sin embargo se encuentran encapsuladas. d. No se pudo constatar la hermeticidad del transporte de carbón hacia las pilas y hacia las unidades de generación, debido a que el sistema no se encuentra funcionando. De acuerdo a lo indicado por el Sr. Juan Carlos Estay, se realiza una mantención diaria del sistema entre las 08:00 y 18:00 y el transporte solo se realiza en el turno de noche. e. El señor Juan Carlos Estay indica que la humectación de las pilas depende del porcentaje de humedad con el que llegan, generalmente es de un 20 % por lo

Fotografía 14.	Fecha : 28 junio 2013		Fotografía 15.	Fecha : 28 junio 2013	
Coordenadas WGS84	Norte: 7.447.997	Este: 359.839	Coordenadas WGS84	Norte: 7.447.997	Este: 359.839
Descripción Medio de Prueba: Se observan pilas longitudinales y maquina utilizada para nivelar dichas pilas (Stacker)			Descripción Medio de Prueba: Correa encapsulada y torres cerradas herméticamente.

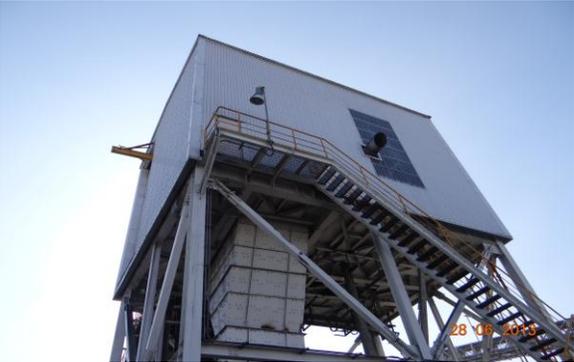
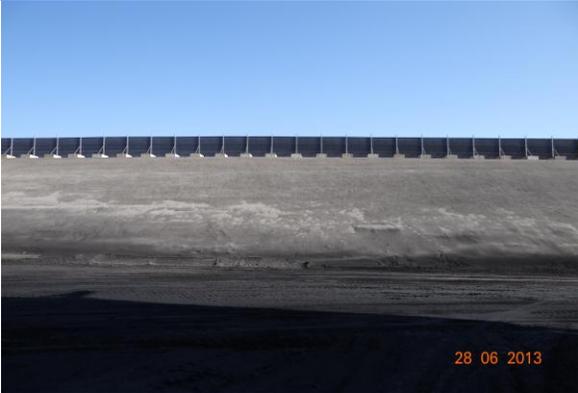
- f. Se constató la existencia de sistemas de colectores y supresores de polvo en base a agua. Sin embargo no se pudo constatar su funcionamiento ya que el sistema se encontraba detenido por mantención.
- g. Se constató que la torre T4 se encuentra cerrada y techada, cuenta con sistema supresor de polvo, el Sr. Juan Carlos Estay indica que además esta torre cuenta con filtros para polvo.
- h. Se constató la existencia de pretil de contención en todo el contorno de la cancha de 10 m de altura y en la parte superior de este una malla tipo Raschel de 3 m de altura. Se solicitan planos.

- a. El pretil de contención indicado en los planos As built es de 10 m de altura y una malla Raschel de 3 m. de altura.

Fotografía 16.	Fecha : 28 junio 2013	Fotografía 17.	Fecha : 28 junio 2013		
Coordenadas WGS84	Norte: 7.447.997	Este: 359.839	Coordenadas WGS84	Norte: 7.447.997	Este: 359.839
Descripción Medio de Prueba: Torres cerradas herméticamente			Descripción Medio de Prueba: Pretel y malla Raschel
