INFORME DE FISCALIZACIÓN AMBIENTAL

INSPECCIÓN AMBIENTAL

DFZ-2013-654-VII-RCA-IA

El presente documento da cuenta de la fiscalización ambiental realizada por la Superintendencia de Servicios Sanitarios (SISS) y el Servicio Agrícola y Ganadero (SAG), ambos de la región del Maule, a los proyectos “Construcción de Planta Industrial Planta 3” (RCA 87/2008) y “Modificación sistema de tratamiento de RILes de Planta 3 productos Fernández S.A” (RCA 33/2012). La actividad fue desarrollada durante el día 19 de junio de 2013.

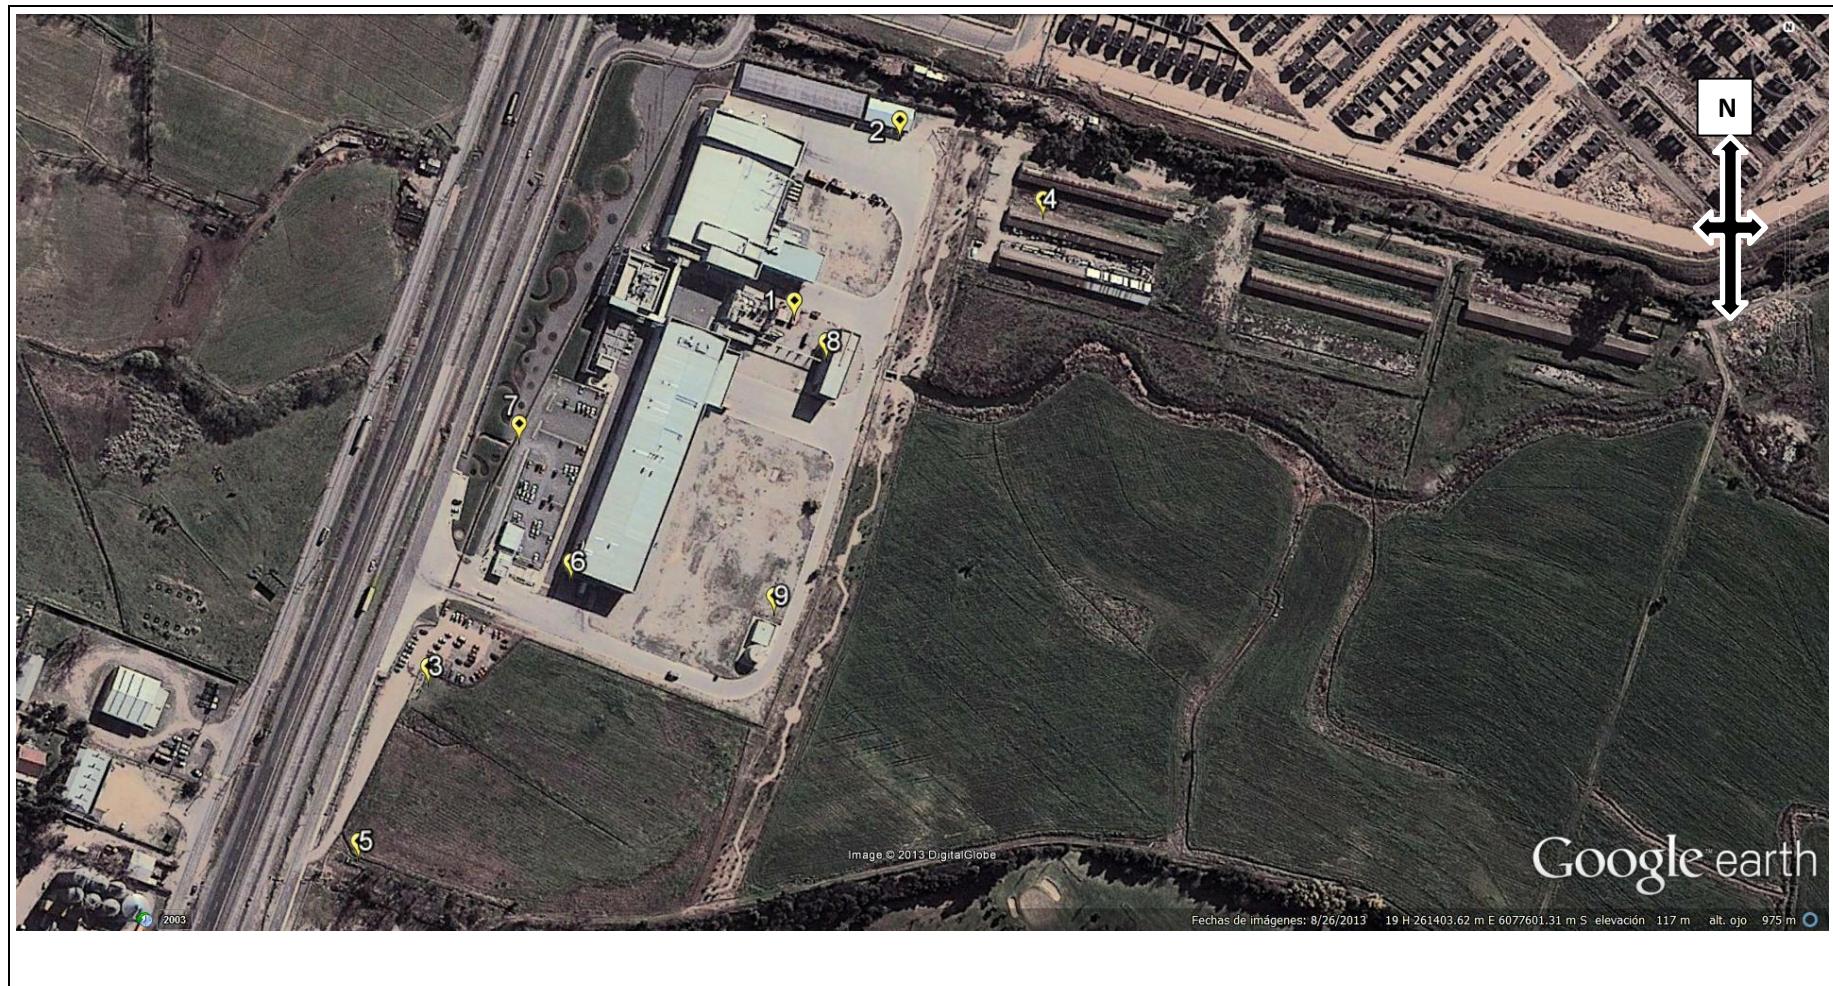
4.3.3. Esquema de Recorrido.

Nº de Estación	Coordenadas UTM WGS84		Nombre del sector	Descripción Estación
	Norte	Este		
1	6.077.679 m.	261.328 m.	Calderas.	Caldera biomasa y caldera a gas.
2	6.077.781 m.	261.379 m.	Planta de tratamiento de RILes.	Entrada a Planta de tratamiento de RILes y aguas servidas.
3	6.077.467 m.	261.142 m.	Planta elevadora.	--
4	6.077.743 m.	261.460 m.	Lombrifiltros.	--
5	6.077.370 m.	261.111 m.	Medidor de caudal.	Medidor de caudal electromagnético.
6	6.077.529 m.	261.216 m.	Acopio residuos sólidos.	Acopio residuos sólidos no peligrosos.
7	6.077.602 m.	261.182 m.	Punto de descarga de aguas lluvias.	Descarga de aguas lluvias a canal Gallinas Blancas.
8	6.077.658 m.	261.347 m.	Bodega de residuos peligrosos.	Bodega de residuos peligrosos, lubricantes y solventes.
9	6.077.518 m.	261.328 m.	Pozo profundo.	Pozo profundo y estanque de acumulación.

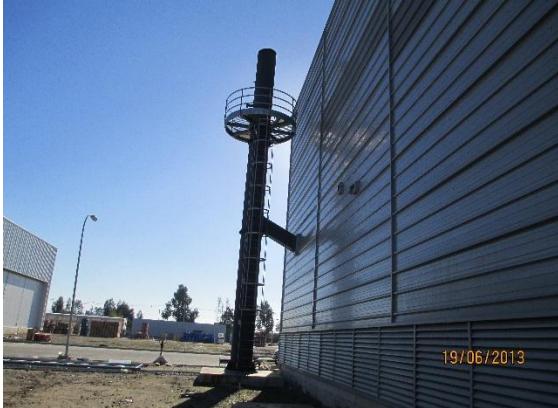
Número de Hecho Constatado: 1	Estación: 1				
Exigencia:					
Considerando 3 de la RCA 87/2008: "La Planta contará con 2 calderas con capacidad de 6,8 ton/hr de vapor que usarán petróleo N° 5 como combustible".					
Hecho(s) constatado(s) durante la fiscalización:					
<p>a. Se constata la existencia de una caldera a gas de capacidad 0,5 ton/hr y otra de biomasa de capacidad 6 ton/hr, no existiendo calderas a petróleo.</p> <p>b. De acuerdo a lo señalado por el Sr. Carlos Zamorano (Jefe de área ambiental), la caldera de biomasa en la actualidad se encuentra operando al 40% de su carga nominal.</p> <p>c. Mediante carta ingresada con fecha 26-06-2013 el Sr. Carlos Zamorano (Jefe de área ambiental) presenta la siguiente información:</p> <p>i.- Ordinario N° 1863 de la SEREMI de Salud región del Maule de fecha 27-09-06, que comunica N° de registro de la caldera a vapor (Anexo 2).</p> <p>ii.- Ordinario N° 2309 de la SEREMI de Salud región del Maule de fecha 14-09-11, que comunica N° de registro de la caldera de biomasa (Anexo 3).</p>

Fotografía 1.	Fecha : 19-06-2013	Fotografía 2.	Fecha : 19-06-2013		
Coordenadas WGS84	Norte: 6.077.679 m.	Este: 261.328 m.	Coordenadas WGS84	Norte: 6.071.131 m.	Este: 261.327 m.
Descripción Medio de Prueba: Caldera de biomasa.		Descripción Medio de Prueba: Caldera a gas.

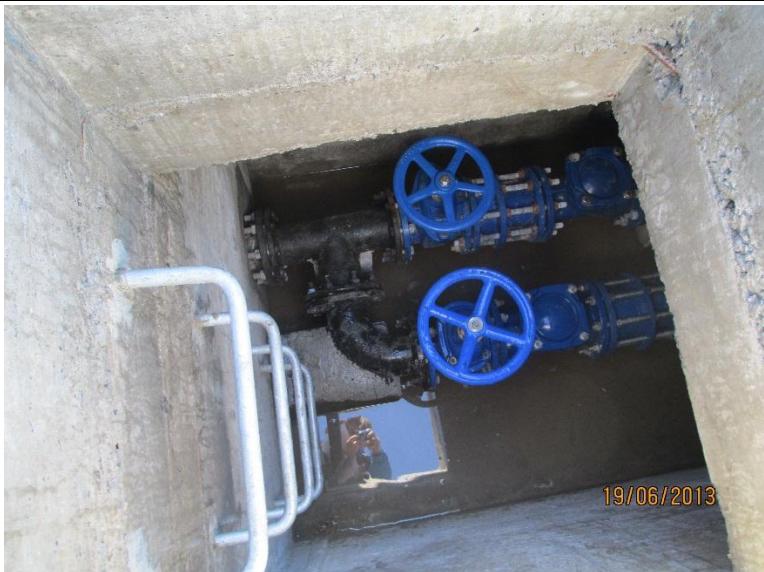
Fotografía 3.

- a. Los riles y aguas servidas son conducidos a una planta elevadora que se encuentra al costado sur de portería.
- b. Desde la planta elevadora, los RILES se envían por una tubería bajo tierra a la planta de tratamiento, llegando a un filtro rotatorio de malla de 1 mm de espesor. Posteriormente, dichos residuos pasan al estanque de ecualización vía 2 bombas las cuales alimentan el DAF, alimentada sólo por aire. Desde el DAF caen a cámara de Ril pretratado y mediante sistema de 4 bombas se envían al módulo de lombrifiltros. Desde los lombrifiltros y una vez tratado el Ril se devuelve a la cámara de Ril tratado, ubicada contigua y al sur de la cámara de Ril pretratado.

Descripción Medio de Prueba: Planta elevadora del sistema de tratamiento de RILes.

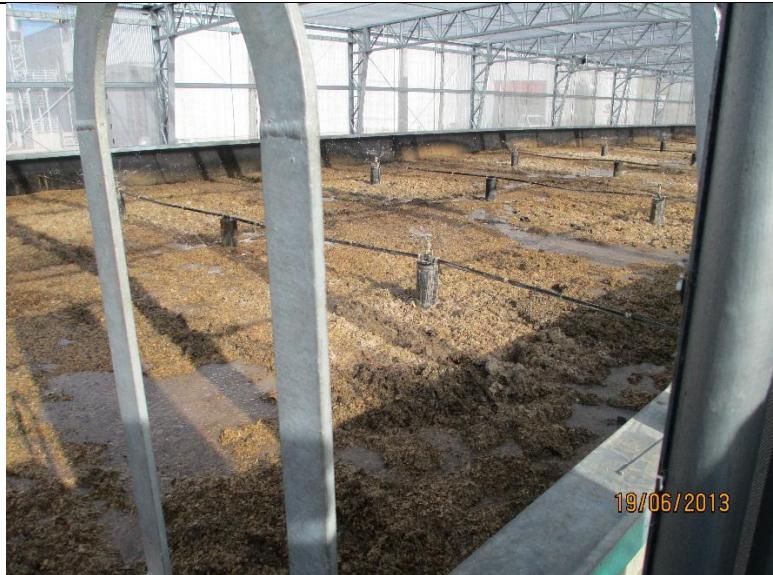
Fotografía 4.

- e. Del análisis de las fotografías tomadas durante la actividad de inspección ambiental se constata que el módulo de biofiltro cuenta con sistema de aspersión para la aplicación del Ril, el cual se encuentra operando al momento de la visita.

Descripción Medio de Prueba: Lombrifiltro con sistema de aspersión operando.

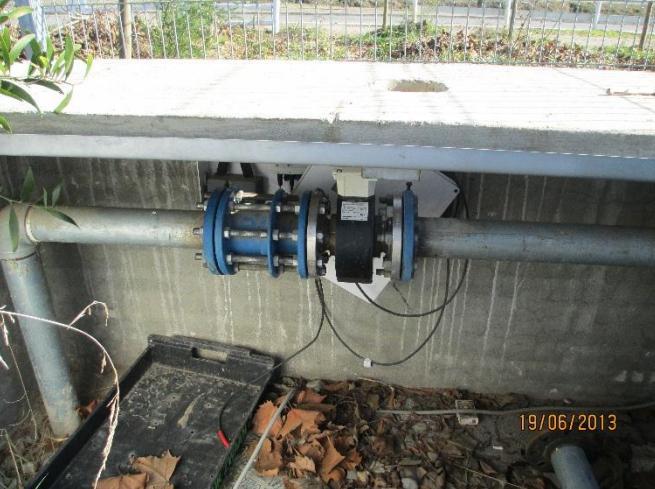
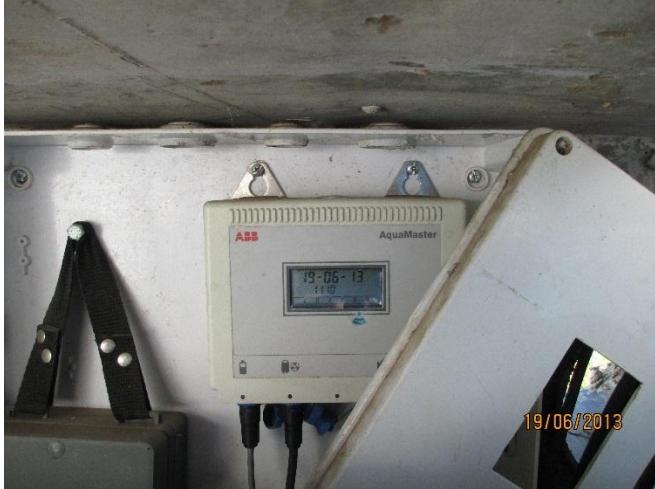
Número de Hecho Constatado: 3	Estación: 5				
Exigencia:					
Considerando 3.d) de la RCA 33/2012:					
<p><i>“Con el objeto de verificar el cumplimiento normativo (Tabla N°4 D.S. 609/98 MINSEGPRES), el titular construirá una cámara de muestreo que considere los requerimientos para cumplir dicha función, esto es, que permita introducir un equipo de muestreo automático...Su ubicación será en la corriente de salida del biofiltro, junto a un medidor de caudal electromagnético”.</i></p>					
Hecho(s) constatado(s) durante la fiscalización:					
<p>a. Se constata que el medidor de caudal electromagnético que no se encuentra ubicado junto a la cámara de monitoreo, emplazándose alrededor de 1 kilómetro antes de la descarga a la red de alcantarillado de Nuevosur S.A., cuyas coordenadas UTM Datum WGS 84 Huso 19S capturadas en terreno son 6.077.370 N – 261.216 E.</p>					
Registros

Coordenadas WGS84	Norte: 6.077.370 m.	Este: 261.216 m.	Coordenadas WGS84	Norte: 6.077.370 m.	Este: 261.216 m.
Descripción Medio de Prueba: Vista general de medidor de caudal electromagnético.		Descripción Medio de Prueba: Vista de detalle de medidor de caudal electromagnético.

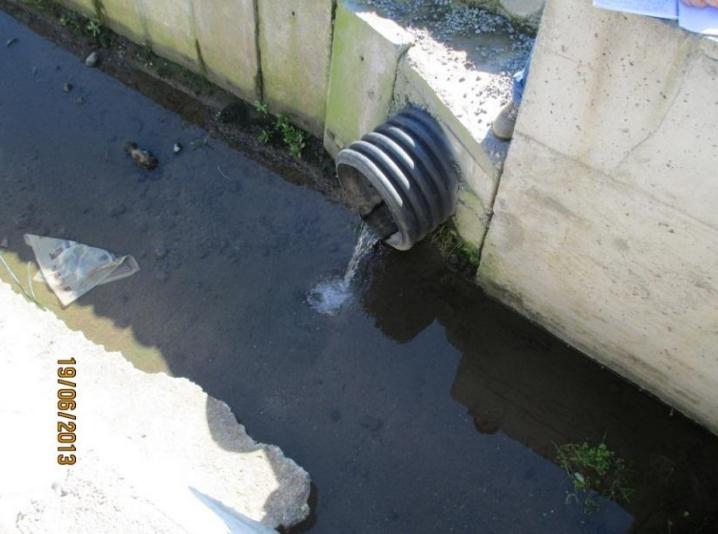
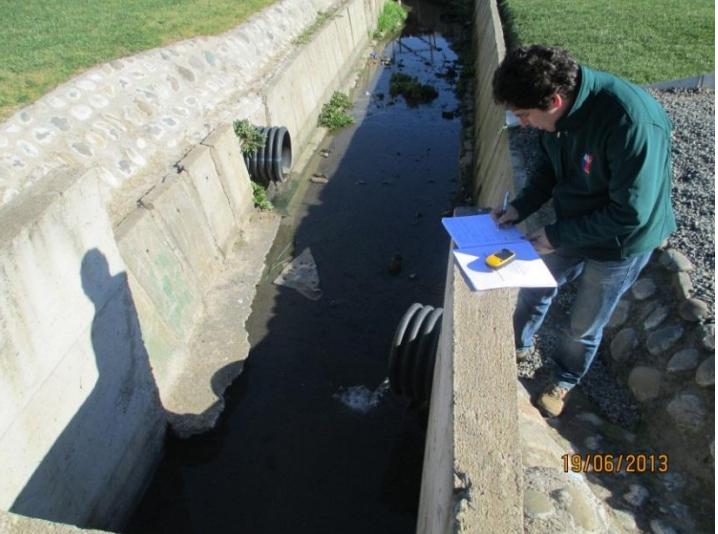
a. Se constata la existencia de 2 descargas de aguas lluvias a canal “Gallinas Blancas”, localizadas al frente de la planta hacia la carretera y cuyas coordenadas UTM Datum WGS84 Huso 19S son 6.077.602 N – 261.182 E.					
Registros

Fotografía 7.	Fecha : 19-06-2013	Fotografía 8.	Fecha : 19-06-2013		
Coordenadas WGS84	Norte: 6.077.602 m.	Este: 261.182 m.	Coordenadas WGS84	Norte: 6.077.529 m.	Este: 261.216 m.
Descripción Medio de Prueba: Descarga a canal Gallinas Blancas		Descripción Medio de Prueba: Descarga a canal Gallinas Blancas

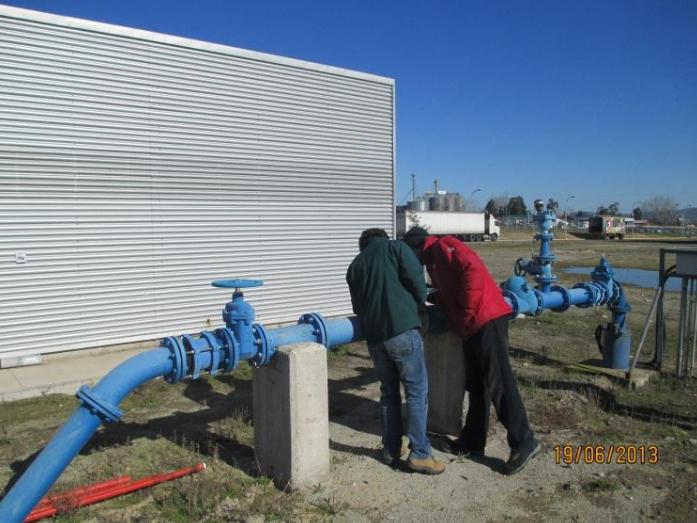
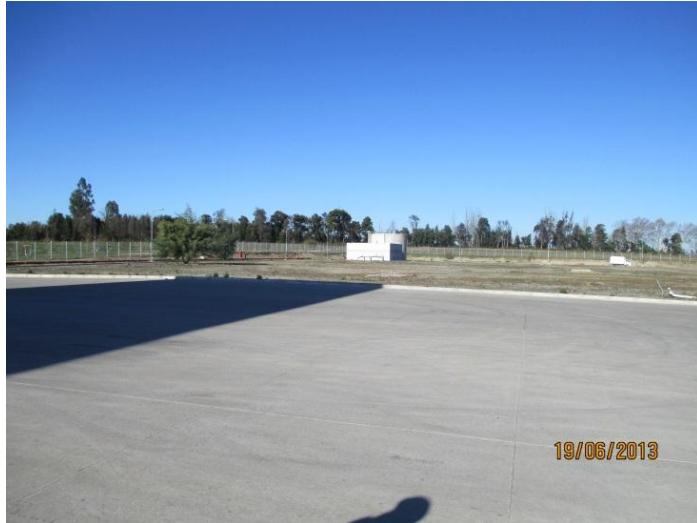
Número de Hecho Constatado: 5	Estación: 9				
Exigencia: Considerando 3.a) de la RCA 87/2008. <i>“Requerimientos y consumo de agua. El agua a utilizar en la planta provendrá de un pozo profundo, sobre el cual la empresa tramitará los derechos ante la autoridad correspondiente”.</i>					
Hecho(s) constatado(s) durante la fiscalización:					
<p>a. Se constata la existencia de un pozo profundo ubicado en coordenadas UTM Datum WGS 84 Huso 19S 6.077.518 N – 261.328 E. De acuerdo a lo señalado por el Sr. Carlos Zamorano (Jefe unidad ambiental) dicho pozo posee una profundidad de 70 m, siendo utilizado para consumo de la planta y riego, disponiendo además de un estanque de acumulación de 300 m³ de capacidad.</p> <p>b. Mediante carta ingresada con fecha 26-06-2013 el Sr. Carlos Zamorano (Jefe de área ambiental) presenta Resolución N° 0180 de la Dirección General de Aguas región del Maule de fecha 11-12-2009, que otorga derechos de aprovechamiento consuntivo de aguas subterráneas por un volumen anual de 883.008 m³ y un caudal máximo de extracción de 28 l/s (Anexo 4).</p>

19/06/2013				
Fotografía 9.	Fecha : 19-06-2013	Fotografía 10.	Fecha : 19-06-2013		
Coordenadas WGS84	Norte: 6.077.518 m.	Este: 261.328 m.	Coordenadas WGS84	Norte: s/i	Este: s/i
Descripción Medio de Prueba: Pozo profundo.		Descripción Medio de Prueba: Estanque de acumulación.

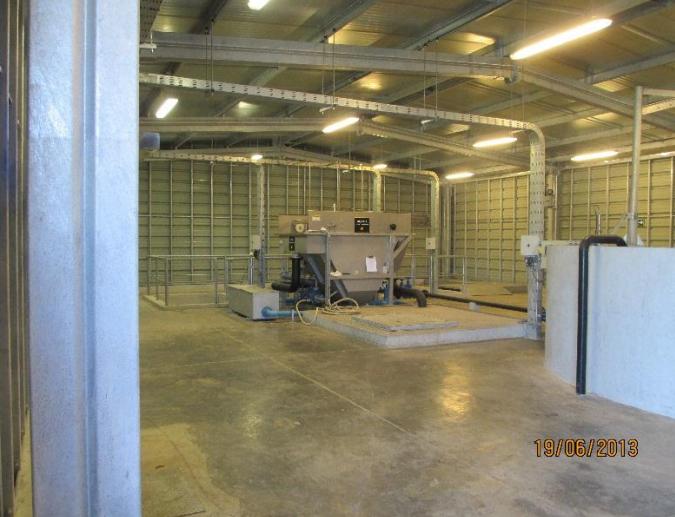
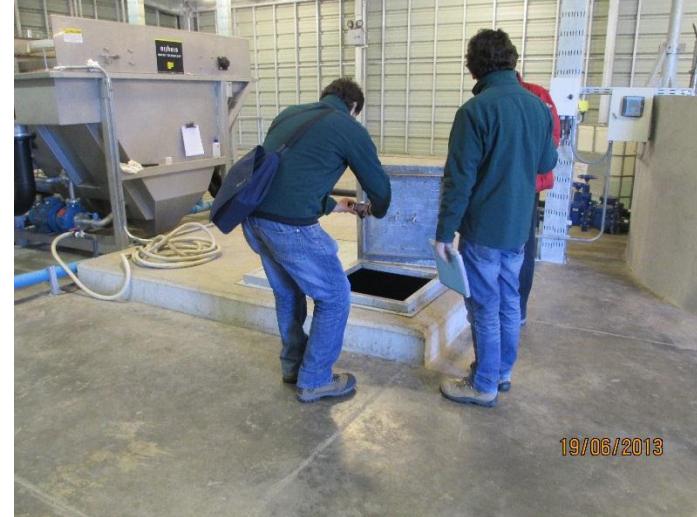
Número de Hecho Constatado: 6	Estación: 3,4.				
Exigencia: Considerando 3.3.2.2 de la RCA 33/2012.					
<i>"Sobre los lodos generados en el sistema retenedor de grasas (DAF)...serán dispuestos en forma temporal en contenedores cerrados ubicados en un sector delimitado y debidamente señalizado...para ser retirados desde la planta 3 de Productos Fernandez S.A. por una empresa con autorización sanitaria y ambiental, y llevados a relleno sanitario con autorización tanto ambiental como sanitaria".</i>					
Hecho(s) constatado(s) durante la fiscalización:					
<p>a. Los residuos sólidos extraídos en el DAF y filtro rotatorio son depositados en estanque enterrado de acopio temporal ubicado entre el DAF y ecualizador, desde donde son retirados por un camión de propiedad del Sr. Juan Carlos Silva Concha, el cual cuenta con Resolución Sanitaria de fecha 18-11-2010 (Anexo 5).</p> <p>b. Mediante carta ingresada con fecha 26-06-2013 el Sr. Carlos Zamorano (Jefe de área ambiental) presenta copias de recepción y disposición de residuos (lodos) emitido por la empresa CITA ECOBIO S.A. para el período comprendido entre el 21-09-2012 y el 20-04-2013 (Anexo 6).</p>

19/06/2013				
Fotografía 11.	Fecha : 19-06-2013	Fotografía 12.	Fecha : 19-06-2013		
Coordenadas WGS84	Norte: s/i	Este: s/i	Coordenadas WGS84	Norte: s/i	Este: s/i
Descripción Medio de Prueba: DAF.		Descripción Medio de Prueba: Estanque de acopio temporal de lodos.

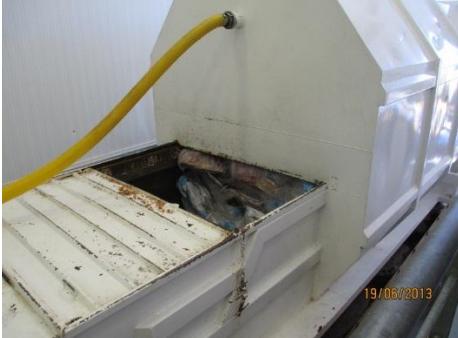
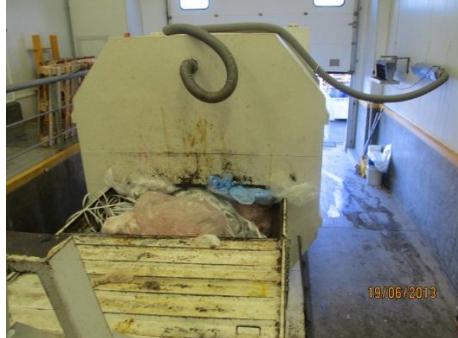
<p>a. Se observa que existen 2 acopios de residuos sólidos no peligrosos:</p> <p>i.- Al costado norte de la planta de productos cárnicos, contando con un contenedor de 6 ton del cual son retirados una vez a la semana y enviados a la empresa EcoMaule (se adjunta Certificado de residuos para el mes de mayo de 2013, Anexo 7), existiendo además un área de reciclaje de cartones y plásticos y un contenedor de 600 kg de decomisos, cuyas coordenadas UTM Datum WGS 84 Huso 19S son 6.077.785 N – 261.310 E.</p> <p>ii.- Al costado sur de la planta de jamones, contando con un contenedor de 6 ton del cual son retirados 1 vez a la semana y enviados a EcoMaule, cuyas coordenadas UTM Datum WGS 84 Huso 19S son 6.077.529 N – 261.216 E.</p> <p>b. Los RILes que se generan producto del acopio temporal en los contenedores son recogidos por canaleta que va al sistema de tratamiento de la planta.</p>			
Registros

19/06/2013		
Fotografía 13.	Fecha : 19-06-2013	Fotografía 14.	Fecha : 19-06-2013
Coordenadas WGS84	Norte: 6.077.785 m. Este: 261.310 m.	Coordenadas WGS84	Norte: 6.077.529 m. Este: 261.216 m.
Descripción Medio de Prueba: Acopio de residuos sólidos de productos cárnicos.		Descripción Medio de Prueba: Acopio de residuos sólidos de jamones.

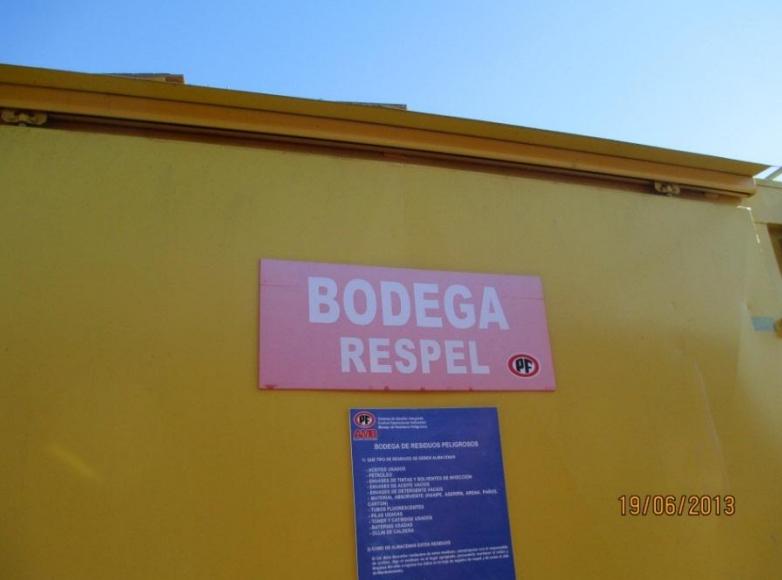
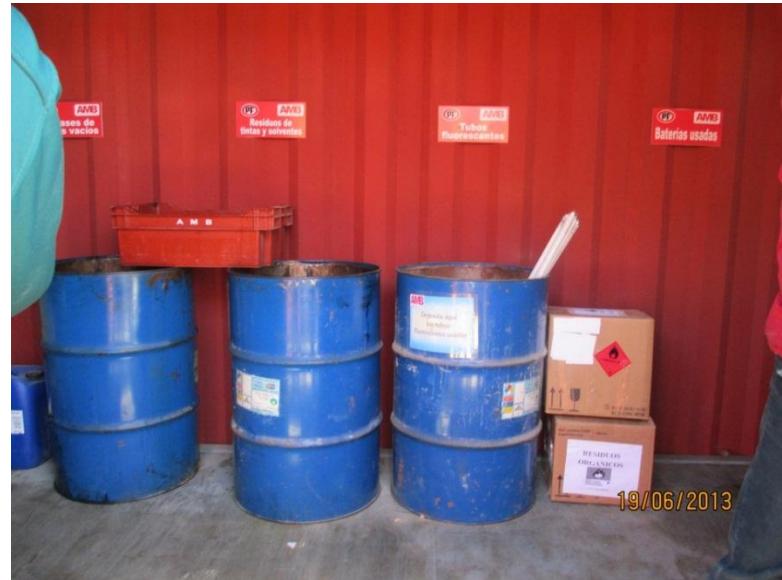
Número de Hecho Constatado: 8	Estación: 8				
Exigencia: Considerando 3 de la RCA 87/2008.					
<i>"La planta contará con un lugar adecuado para el almacenamiento temporal de los residuos peligrosos, los cuales serán gestionados a través de una empresa especializada y con autorizaciones sanitarias para tal efecto".</i>					
Hecho(s) constatado(s) durante la fiscalización:					
<p>a. Se constata la existencia de una bodega de Residuos Peligrosos (ubicada entre la sala de máquinas y caldera de biomasa) del tipo contenedor, cuyas dimensiones corresponden a 6 m. de largo, 2 m. de ancho y 2,5 m. de alto.</p> <p>b. Mediante carta ingresada con fecha 26-06-2013 el Sr. Carlos Zamorano (Jefe de área ambiental) presenta Resolución N° 5086 de la SEREMI de Salud región del Maule de fecha 15-11-2010, que autoriza el sitio de disposición transitoria de residuos peligrosos (Anexo 8).</p>					
Registros

Fotografía 15.	Fecha : 19-06-2013	Fotografía 16.	Fecha : 19-06-2013		
Coordenadas WGS84	Norte: 6.077.676 m.	Este: 261.331 m.	Coordenadas WGS84	Norte: 6.077.676 m.	Este: 261.331 m.
Descripción Medio de Prueba: Bodega RESPEL.		Descripción Medio de Prueba: vista del interior de la bodega de RESPEL.
