## INFORME DE FISCALIZACIÓN AMBIENTAL

### INSPECCIÓN AMBIENTAL

#### CEMENTO POLPAICO PLANTA CERRO BLANCO

DFZ-2013-666-XIII-RCA-IA

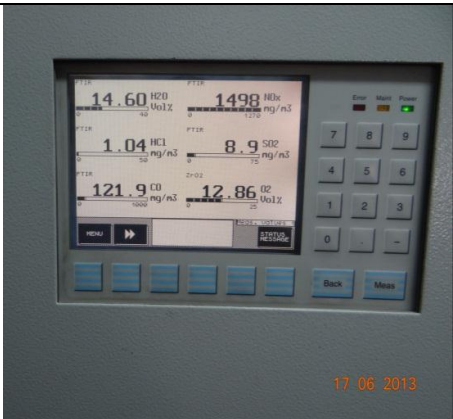
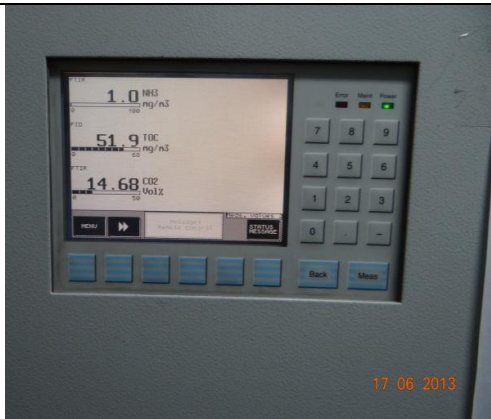
<b>Fotografía 4</b>	<b>Fecha : 17/06/13</b>		<b>Fotografía 5</b>	<b>Fecha : 17/06/2013</b>	
<b>Coordenadas WGS84</b>	<b>Norte: 6.333.330</b>	<b>Este: 329.662</b>	<b>Coordenadas WGS84</b>	<b>Norte: 6.333.330</b>	<b>Este: 329.662</b>
<b>Descripción Medio de Prueba: Monitor CEMS gases (H<sub>2</sub>O, HCl, CO, NO<sub>x</sub>, SO<sub>2</sub>, O<sub>2</sub>).</b>			<b>Descripción Medio de Prueba: Monitor CEMS gases (NH<sub>3</sub>, TOC, CO<sub>2</sub>).</b>		
Registros

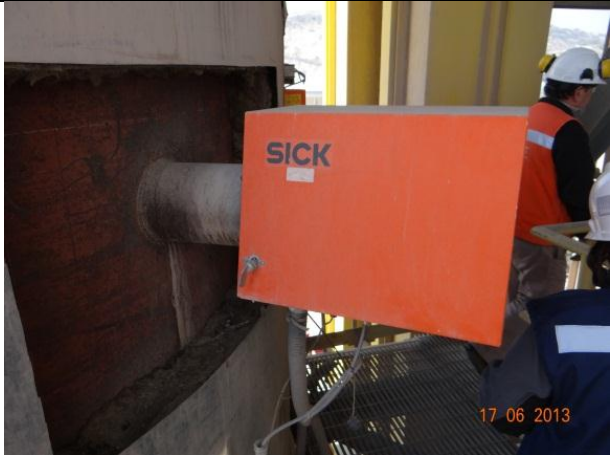
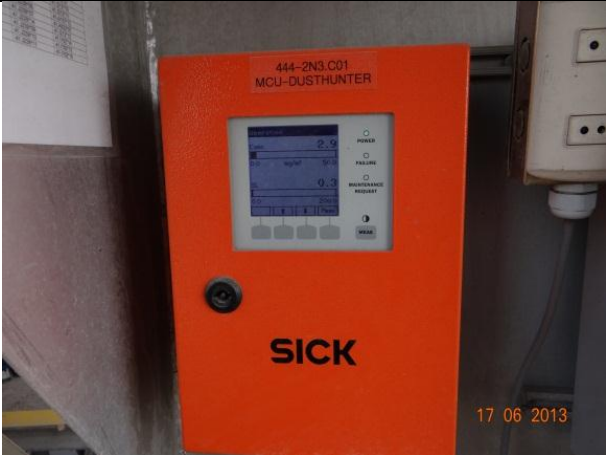
<b>Fotografía 6</b>	<b>Fecha : 17/06/13</b>		<b>Fotografía 7</b>	<b>Fecha : 17/06/13</b>	
<b>Coordenadas WGS84</b>	<b>Norte: 6.330.633</b>	<b>Este: 329.073</b>	<b>Coordenadas WGS84</b>	<b>Norte: 6.330.633</b>	<b>Este: 329.073</b>
<b>Descripción Medio de Prueba: Monitor Opacímetro (MP).</b>			<b>Descripción Medio de Prueba: Monitor Opacímetro (MP).</b>

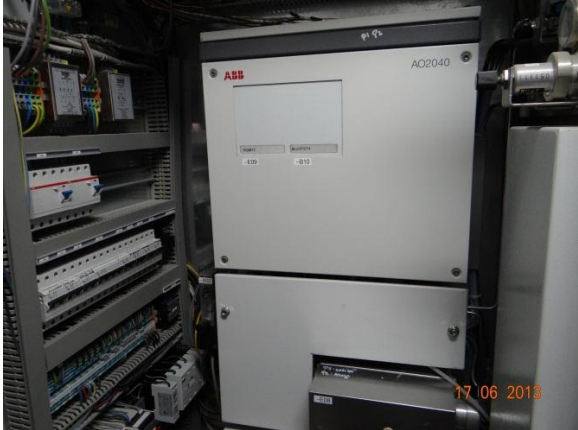
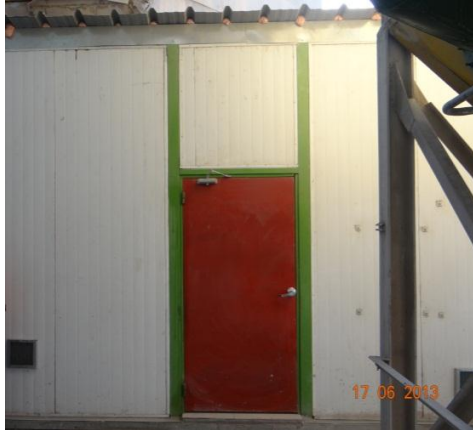
<b>Fotografía 8</b>	<b>Fecha : 17/06/13</b>	<b>Fotografía 9</b>	<b>Fecha : 17/06/13</b>
<b>Coordenadas WGS84</b>	<b>Norte: 6.330.647</b>	<b>Este: 329.067</b>	<b>Coordenadas WGS84</b>
			<b>Norte: 6.330.604</b>
			<b>Este: 329.072</b>
<b>Descripción Medio de Prueba:</b> Rack analizador del CEMS de gases Marca ABB modelo AO2040.		<b>Descripción Medio de Prueba:</b> Nueva caseta para los analizadores del piso 2

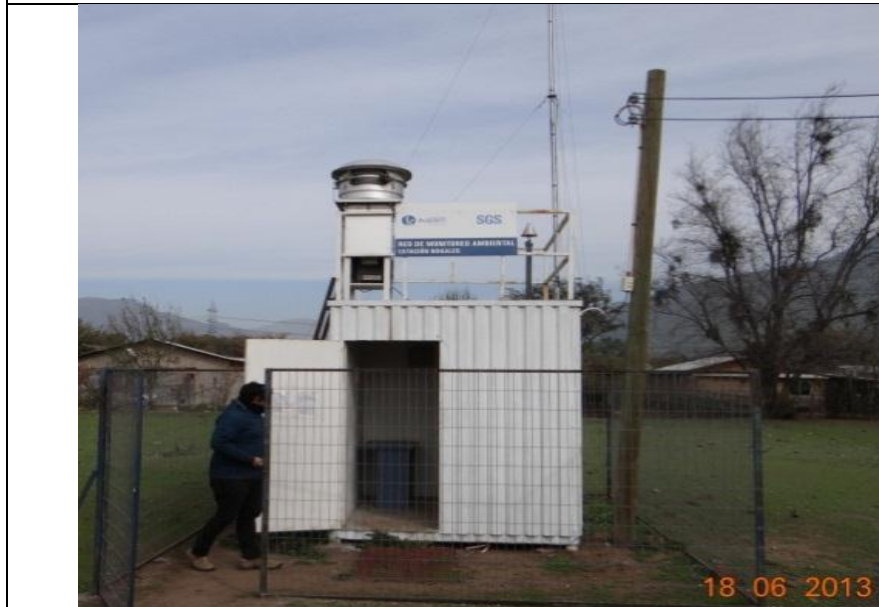
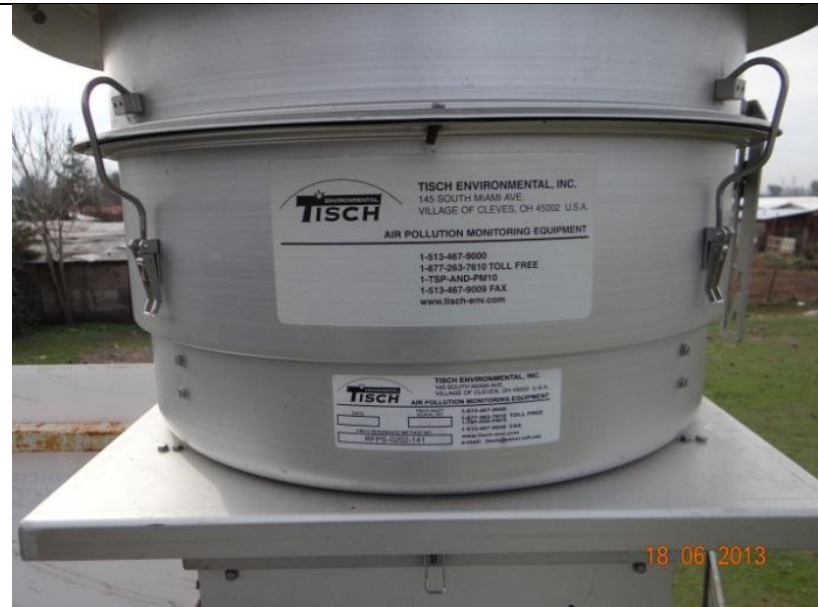
<b>Fotografía 10</b>	<b>Fecha : 18/06/13</b>		<b>Fotografía 11</b>	<b>Fecha : 18/06/13</b>	
<b>Coordenadas WGS84</b>	<b>Norte: 6.327.877</b>	<b>Este: 323.795</b>	<b>Coordenadas WGS84</b>	<b>Norte: 6.327.877</b>	<b>Este: 323.795</b>
<b>Descripción Medio de Prueba: Caseta Estación Calidad del Aire de Nogales.</b>			<b>Descripción Medio de Prueba: Equipamiento de monitoreo de Material particulado estación Nogales.</b>

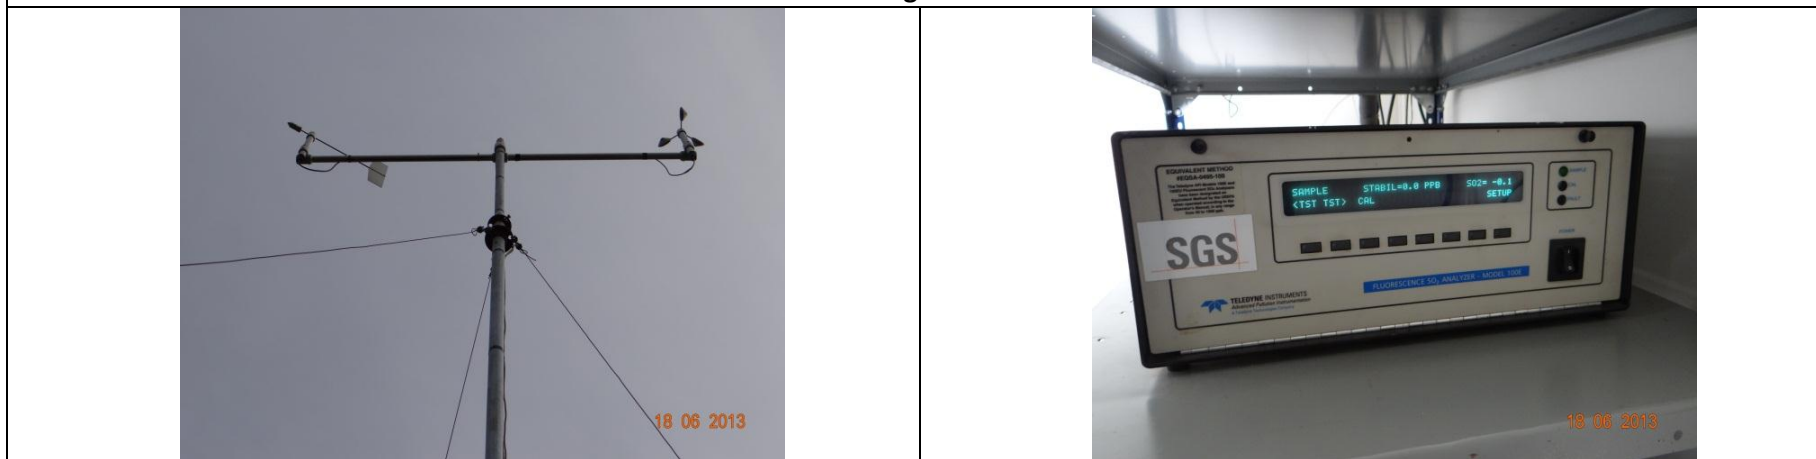
<b>Fotografía 12</b>	<b>Fecha : 18/06/13</b>		<b>Fotografía 13</b>	<b>Fecha : 18/06/13</b>	
<b>Coordenadas WGS84</b>	<b>Norte: 6.327.884</b>	<b>Este: 323.803</b>	<b>Coordenadas WGS84</b>	<b>Norte: 6.327.897</b>	<b>Este: 323.805</b>
<b>Descripción Medio de Prueba: Estación meteorológica de Nogales.</b>			<b>Descripción Medio de Prueba: Analizador de SO2 estación Nogales.</b>

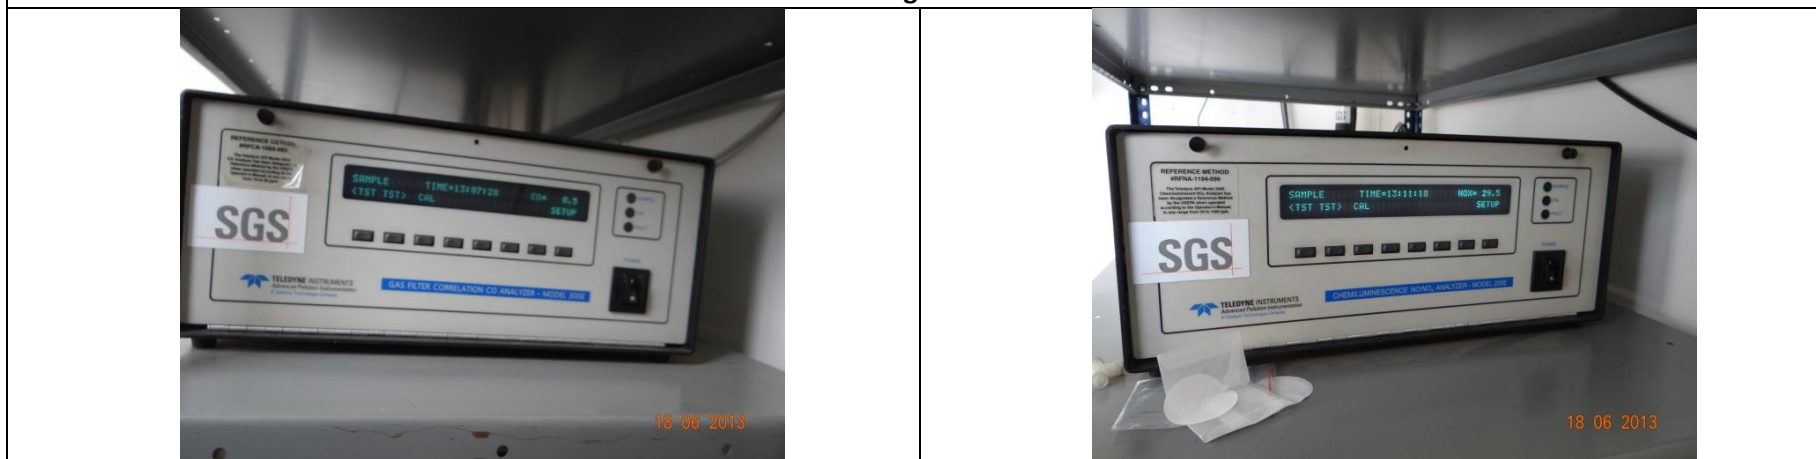
<b>Fotografía 14</b>	<b>Fecha : 18/06/13</b>		<b>Fotografía 15</b>	<b>Fecha : 18/06/13</b>	
<b>Coordenadas WGS84</b>	<b>Norte: 6.327.897</b>	<b>Este: 323.805</b>	<b>Coordenadas WGS84</b>	<b>Norte: 6.327.897</b>	<b>Este: 323.805</b>
<b>Descripción Medio de Prueba: Analizador de CO estación Nogales.</b>			<b>Descripción Medio de Prueba: Analizador de NOx estación Nogales.</b>

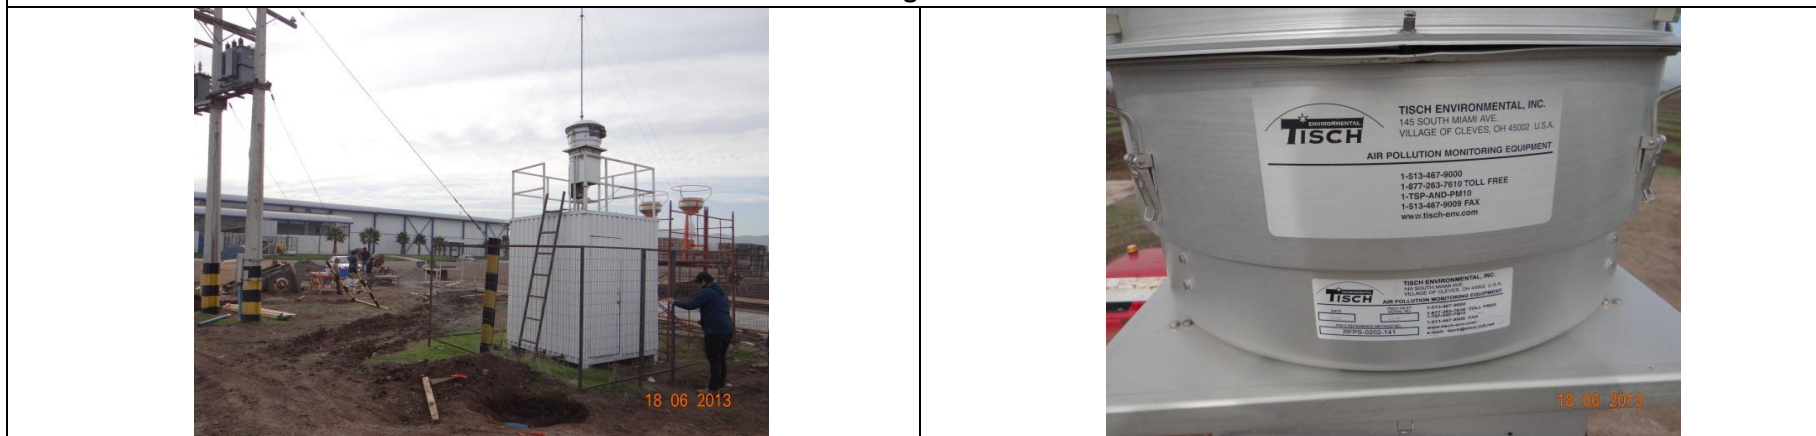
<b>Fotografía 14</b>	<b>Fecha : 18/06/13</b>	<b>Fotografía 15</b>	<b>Fecha : 18/06/13</b>
<b>Coordenadas WGS84</b>	<b>Norte: 6.332.890</b>	<b>Este: 328.153</b>	<b>Coordenadas WGS84</b>
<b>Descripción Medio de Prueba:</b> Estación de Calidad del Aire Ruiz Tagle.		<b>Descripción Medio de Prueba:</b> Equipamiento de monitoreo de Material particulado estación Ruiz Tagle.

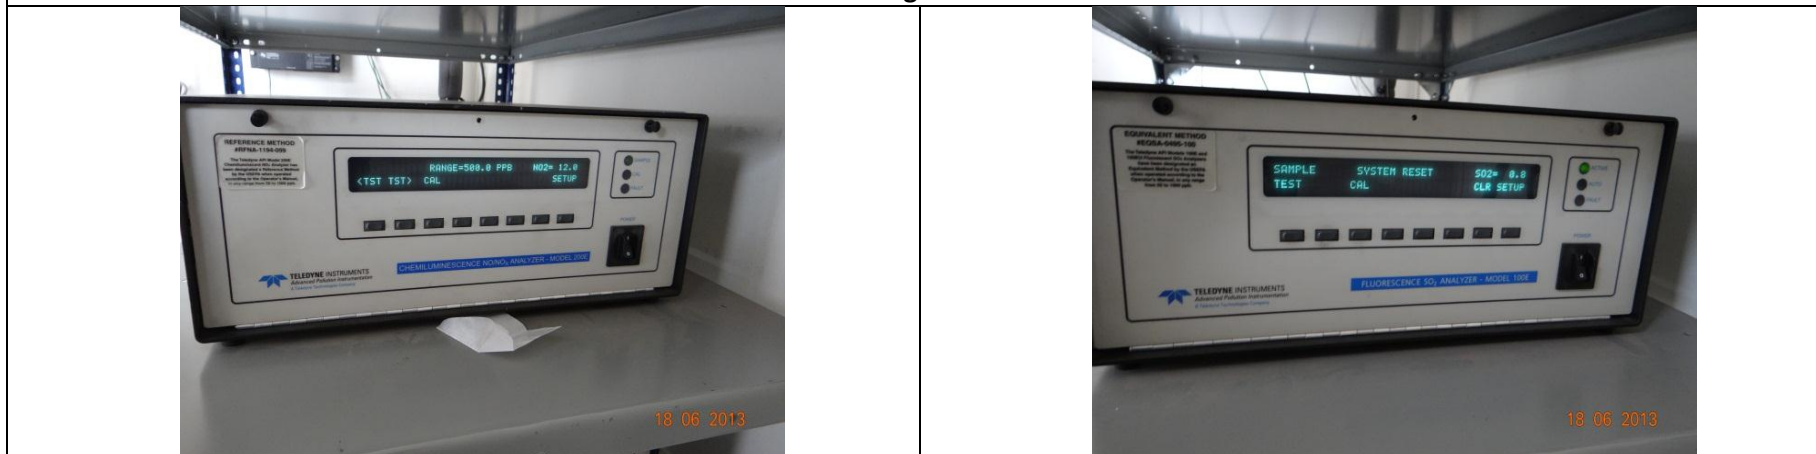
<b>Fotografía 16</b>	<b>Fecha : 18/06/13</b>	<b>Fotografía 17</b>	<b>Fecha : 18/06/13</b>
<b>Coordenadas WGS84</b>	<b>Norte: 6.332.890</b>	<b>Este: 328.153</b>	<b>Coordenadas WGS84</b>
<b>Descripción Medio de Prueba:</b> Analizador de NOx estación Ruiz Tagle.		<b>Descripción Medio de Prueba:</b> Analizador de SO2 estación Ruiz Tagle.

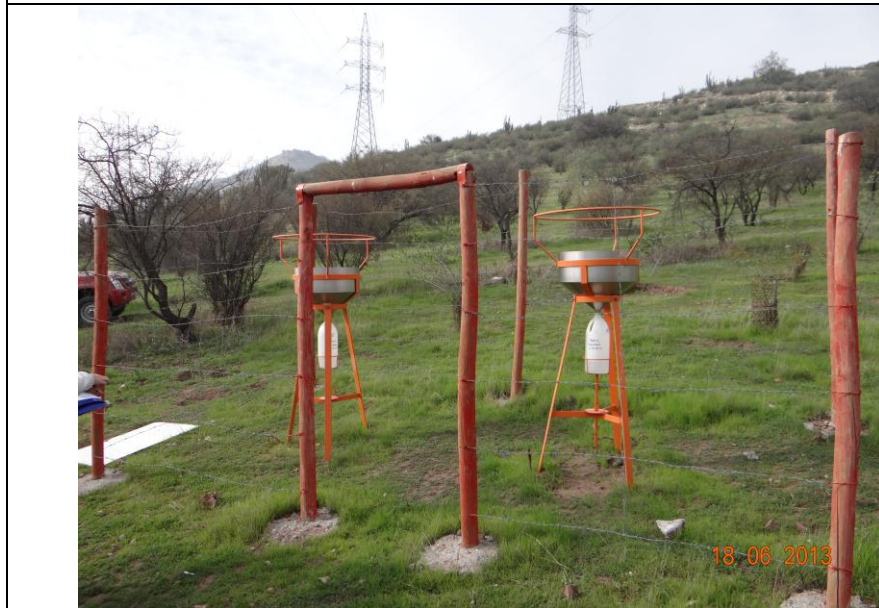
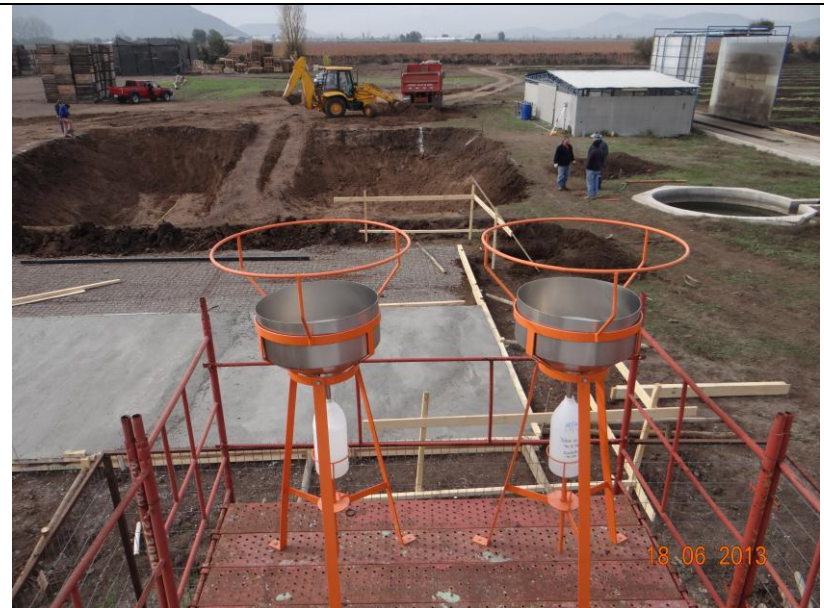
<b>Fotografía 18</b>	<b>Fecha : 18/06/13</b>		<b>Fotografía 19</b>	<b>Fecha : 18/06/13</b>	
<b>Coordenadas WGS84</b>	<b>Norte: 6.327.155</b>	<b>Este: 329.205</b>	<b>Coordenadas WGS84</b>	<b>Norte: 6.327.863</b>	<b>Este: 323.774</b>
<b>Descripción Medio de Prueba:</b> Estación de monitoreo de MPS Portezuelo (Cerro Blanco).			<b>Descripción Medio de Prueba:</b> Estación de monitoreo de MPS Ruiz Tagle.

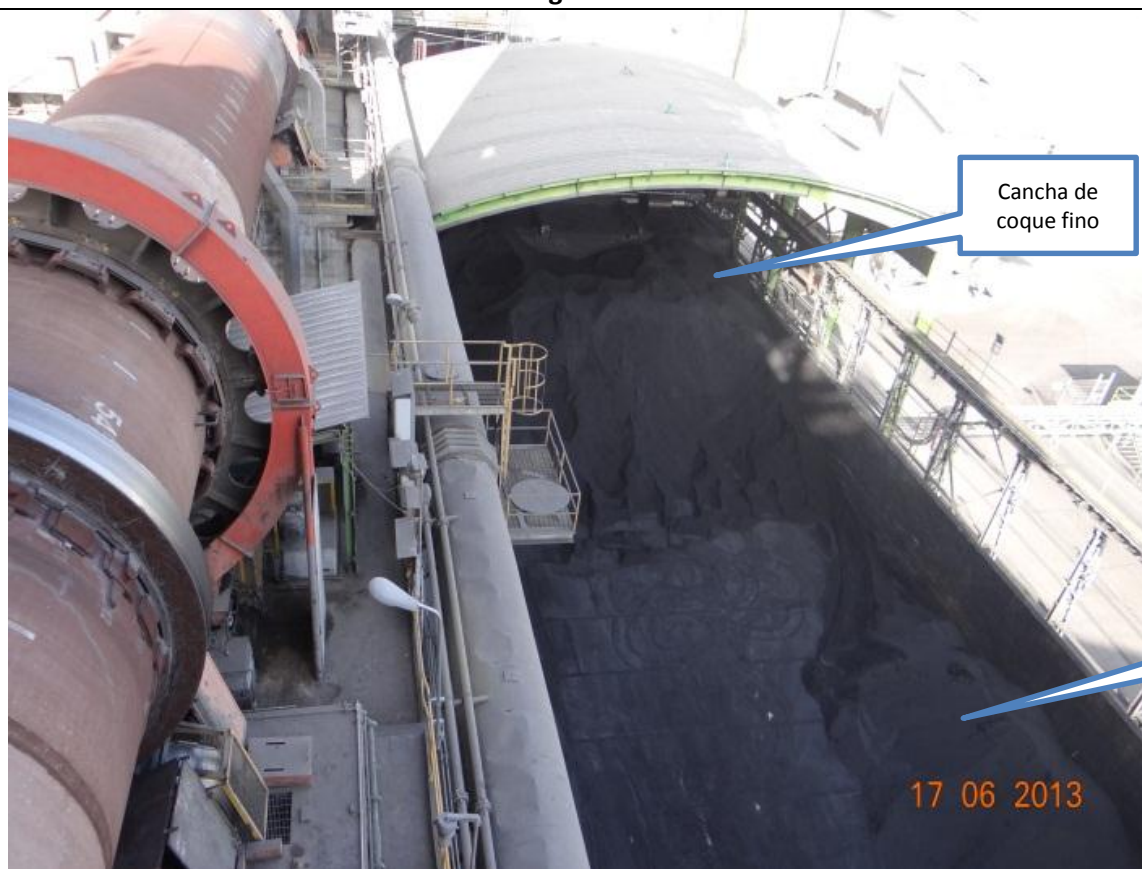
Cancha de  
coque fino

Cancha de  
coque grueso

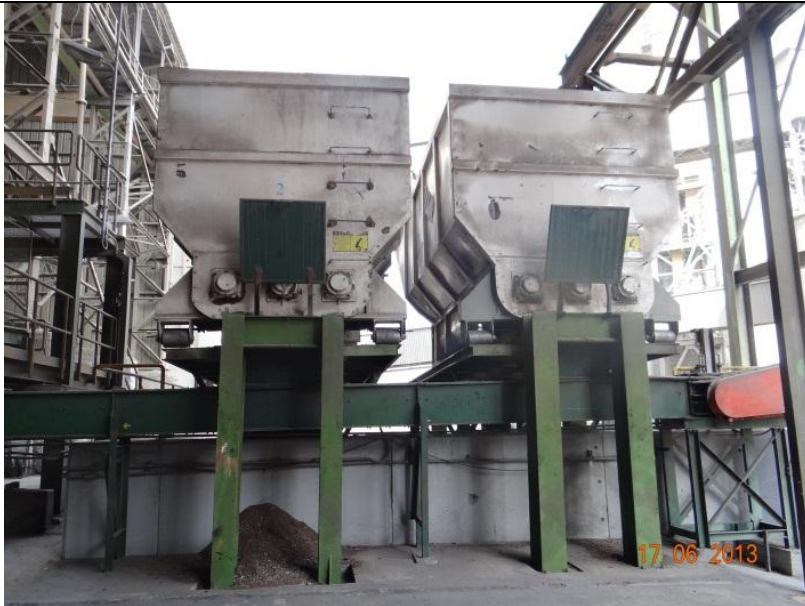
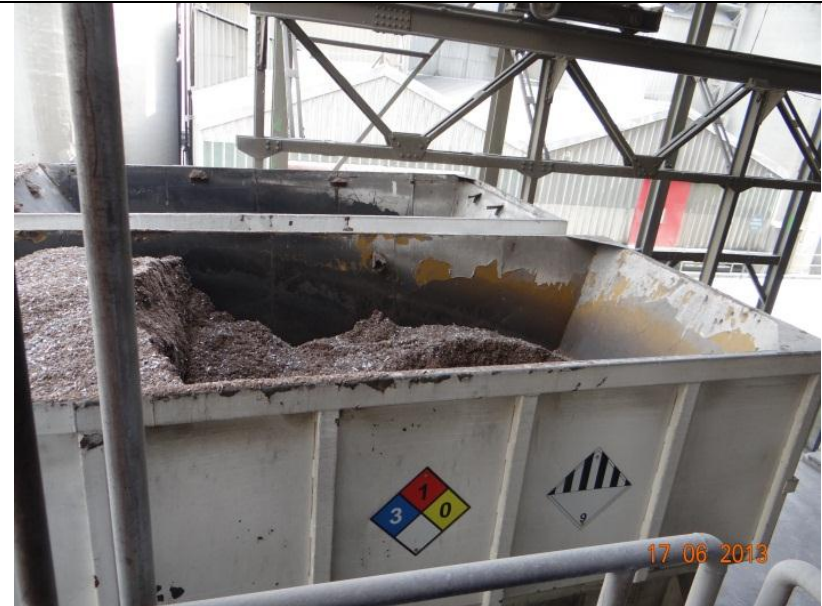
<b>Fotografía 21</b>	<b>Fecha : 17/06/13</b>		<b>Fotografía 22</b>	<b>Fecha : 17/06/13</b>	
<b>Coordenadas WGS84</b>	<b>Norte: 6.330.439</b>	<b>Este: 329.086</b>	<b>Coordenadas WGS84</b>	<b>Norte: 6.330.439</b>	<b>Este: 329.086</b>
<b>Descripción Medio de Prueba:</b> Tolvas de combustible de Sustitución fino.			<b>Descripción Medio de Prueba:</b> Descarga de tolva de combustible de Sustitución fino.

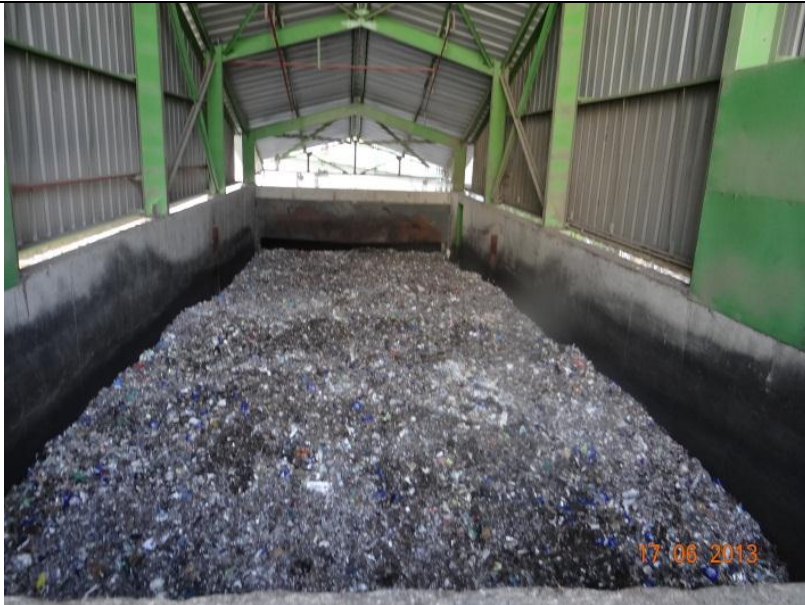
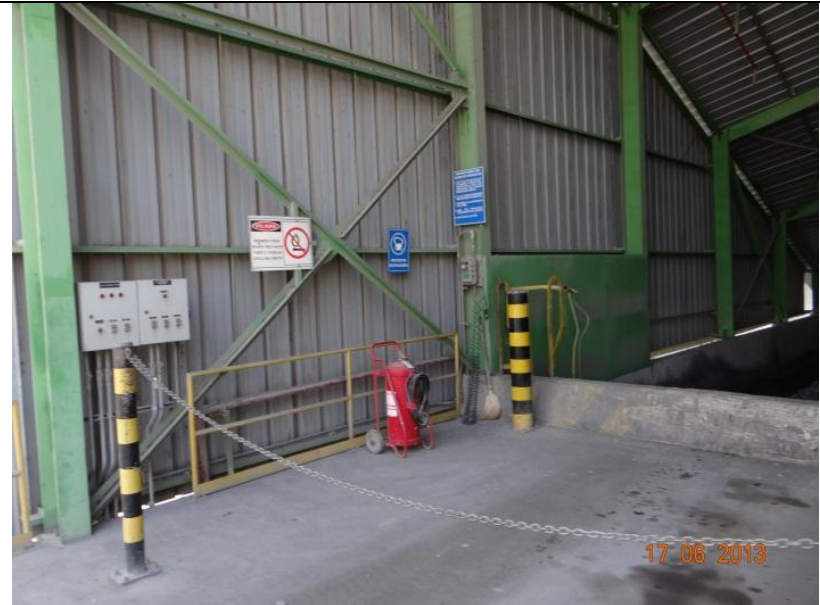
<b>Fotografía 23</b>	<b>Fecha : 17/06/13</b>		<b>Fotografía 24</b>	<b>Fecha : 17/06/13</b>	
<b>Coordenadas WGS84</b>	<b>Norte: 6.330.767</b>	<b>Este: 329.089</b>	<b>Coordenadas WGS84</b>	<b>Norte: 6.330.767</b>	<b>Este: 329.089</b>
<b>Descripción Medio de Prueba:</b> Almacenamiento de Combustibles de Sustitución Sólidos gruesos.			<b>Descripción Medio de Prueba:</b> Almacenamiento de Combustibles de Sustitución Sólidos gruesos.

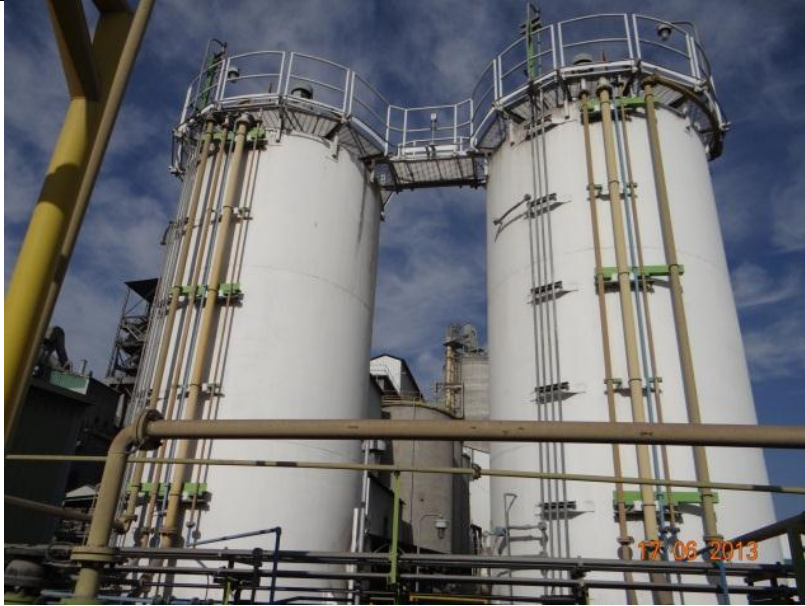
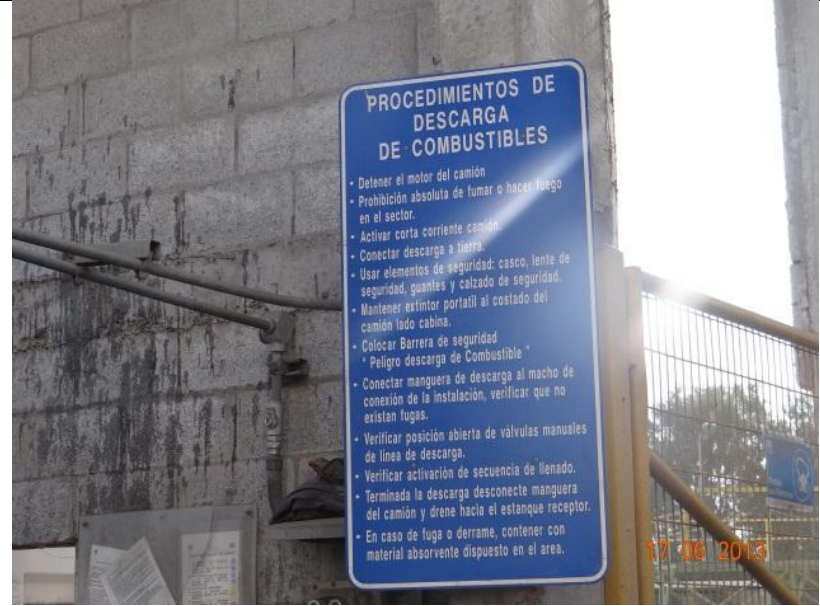
- 1.- Dicho sitio consiste en una estación de descarga de combustibles.
- 2.- La descarga de combustible es realizada por medio de mangueras conectadas a bombas, las que impulsan el combustible a dos (2) estanques (Fotografía 25), cuya capacidad individual es de 70 m<sup>3</sup> aproximadamente.
- 3.- El CSL, es impulsado, desde los estanques de almacenamiento, mediante bombas hacia el Horno 1.
- 4.- Respecto al Sistema de Control de Gases para las emisiones de gases fugitivos, Abdón Ruiz, Jefe de Fabricación de Clinker, de la Planta Cerro Blanco, señaló que éste no ha sido implementado para el proceso de carga y de descarga del CSL. No obstante, indicó que se cuenta con un Procedimiento de Descarga de Combustible (Fotografía 26), el que se encuentra señalado en el área de descarga de combustibles.

<b>Fotografía 25</b>	<b>Fecha : 17/06/13</b>		<b>Fotografía 26</b>	<b>Fecha : 17/06/13</b>	
<b>Coordenadas WGS84</b>	<b>Norte: 6.330.557</b>	<b>Este: 329.030</b>	<b>Coordenadas WGS84</b>	<b>Norte: 6.330.557</b>	<b>Este: 329.030</b>
<b>Descripción Medio de Prueba:</b> Estanques de Almacenamiento de Combustibles de Sustitución Líquidos.			<b>Descripción Medio de Prueba:</b> Señalización del Procedimiento de Descarga de Combustibles.

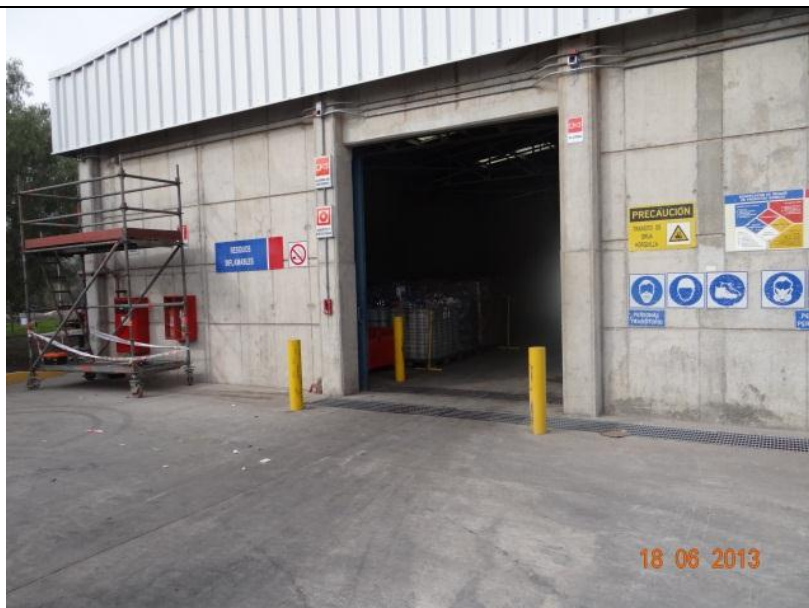
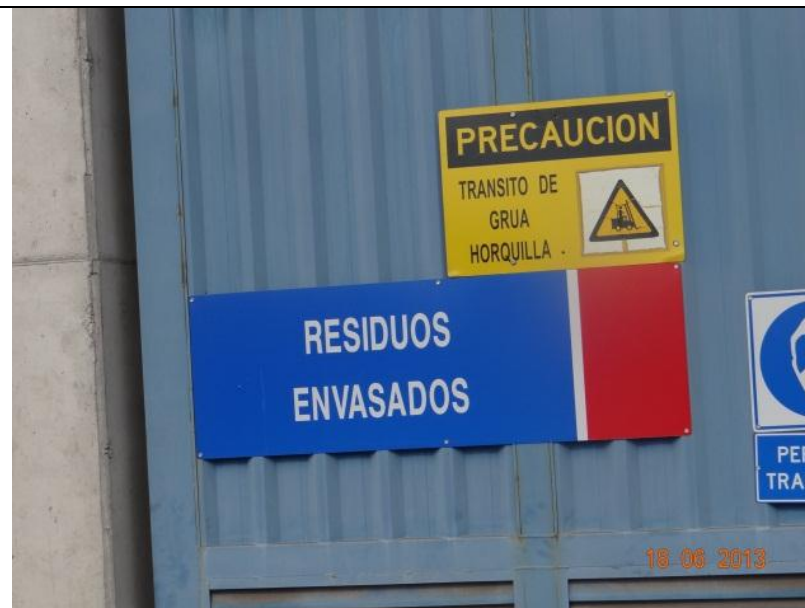
<b>Fotografía 27</b>	<b>Fecha : 18/06/13</b>		<b>Fotografía 28</b>	<b>Fecha : 18/06/13</b>	
<b>Coordenadas WGS84</b>	<b>Norte: 6.330.068</b>	<b>Este: 328.926</b>	<b>Coordenadas WGS84</b>	<b>Norte: 6.330.051</b>	<b>Este: 328.887</b>
<b>Descripción Medio de Prueba: Bodega de Residuos Inflamables.</b>			<b>Descripción Medio de Prueba: Bodega de Residuos Inflamables.</b>

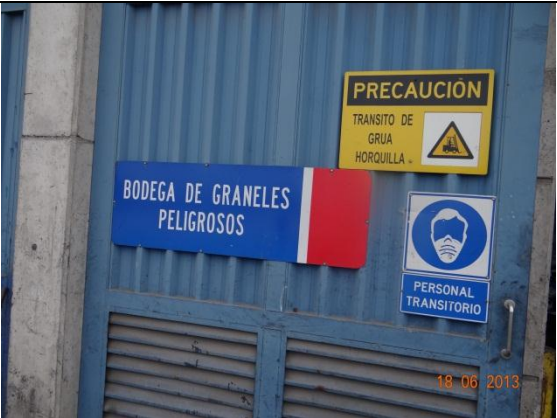
<b>Fotografía 29</b>	<b>Fecha : 18/06/13</b>		<b>Fotografía 30</b>	<b>Fecha : 18/06/13</b>	
<b>Coordenadas WGS84</b>	<b>Norte: 6.330.021</b>	<b>Este: 328.822</b>	<b>Coordenadas WGS84</b>	<b>Norte: 6.330.025</b>	<b>Este: 328.768</b>
<b>Descripción Medio de Prueba:</b> Bodega de Residuos Gráneles Peligrosos.			<b>Descripción Medio de Prueba:</b> Taller de Mantenimiento.		
Registros

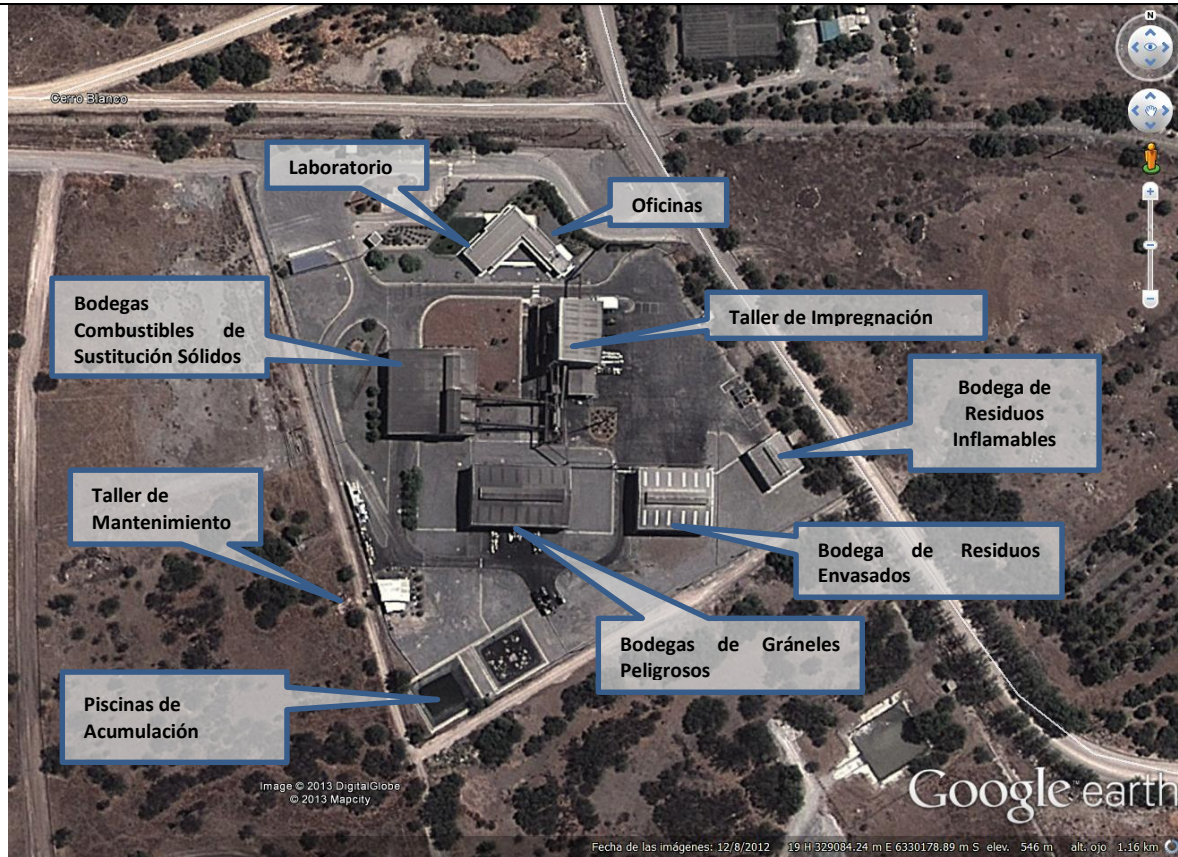
**Fotografía 33**

<b>Hechos constatados durante la fiscalización:</b>	
Durante las actividades de inspección ambiental, se visitó la Planta de Acondicionamiento (Coactiva) (Fotografía 33), donde se pudo constatar lo siguiente:	
<ol style="list-style-type: none"><li>1.- Bodega de Residuos Inflamables (Fotografía 27).</li><li>2.- Bodega de Residuos Envasados (Peligrosos No Inflamables) (Fotografía 28).</li><li>3.- Dos (2) Bodegas de Gráneles Peligrosos (Fotografía 29).</li><li>4.- Bodega de Combustibles de Sustitución Sólidos (CSS) (Fotografía 31).</li><li>5.- Taller de Impregnación (Fotografía 32).</li><li>6.- Taller de Mantenimiento (Fotografía 30).</li><li>7.- Oficinas administrativas (Fotografía 32).</li><li>8.- Laboratorio.</li><li>9.- Respecto a todos los sitios antes mencionados, estos cuentan con sus respectivas señalizaciones.</li></ol>

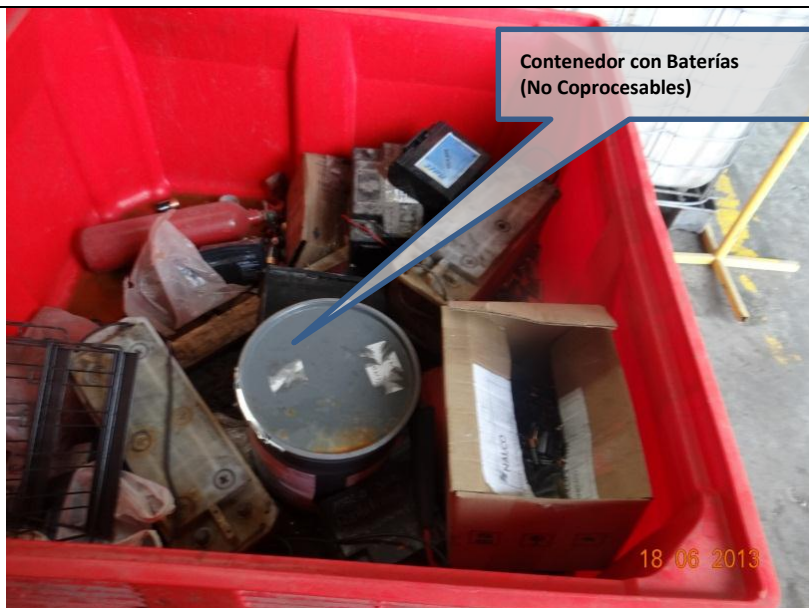
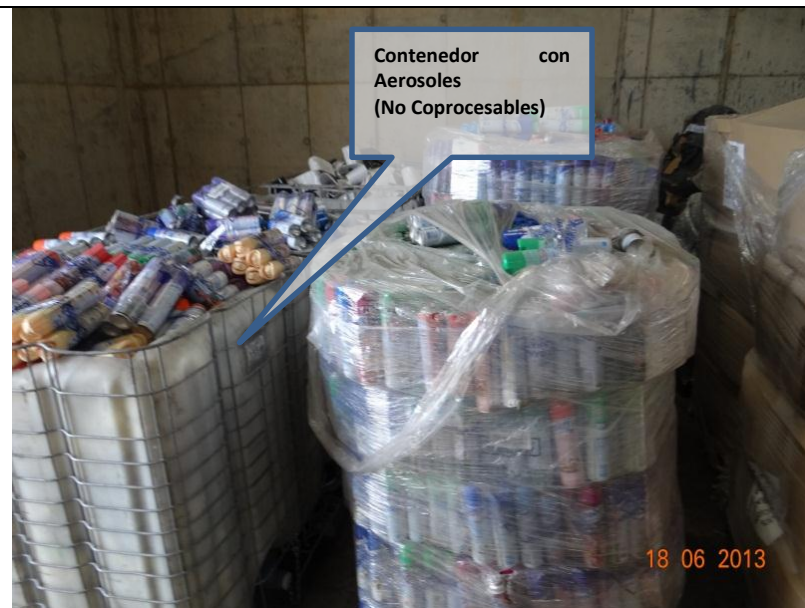
<b>Fotografía 34</b>	<b>Fecha : 18/06/13</b>		<b>Fotografía 35</b>	<b>Fecha : 18/06/13</b>	
<b>Coordenadas WGS84</b>	<b>Norte: 6.330.068</b>	<b>Este: 328.926</b>	<b>Coordenadas WGS84</b>	<b>Norte: 6.330.068</b>	<b>Este: 328.926</b>
<b>Descripción Medio de Prueba:</b> Contenedor con baterías y otros peligrosos en Bodega de Residuos Inflamables.			<b>Descripción Medio de Prueba:</b> Contenedor con aerosoles en Bodega de Residuos Inflamables.

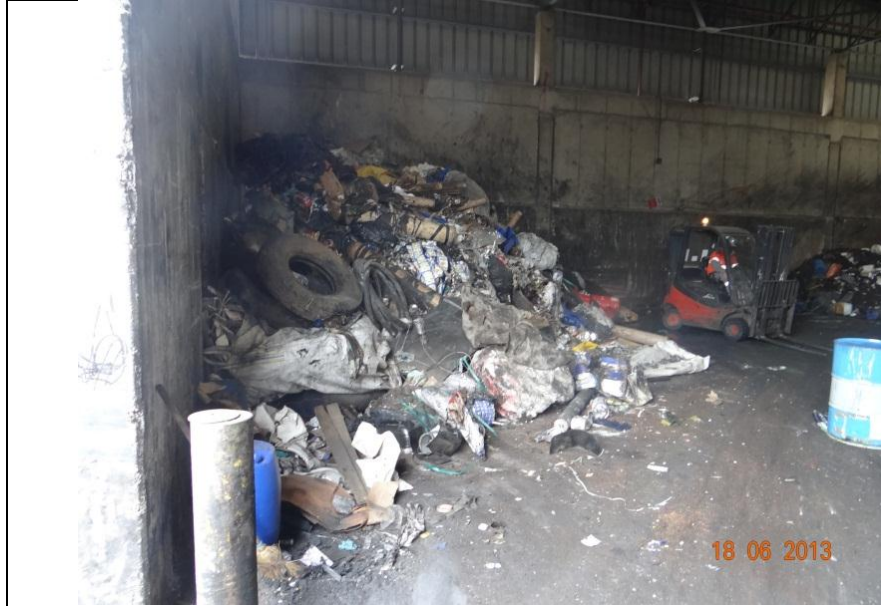
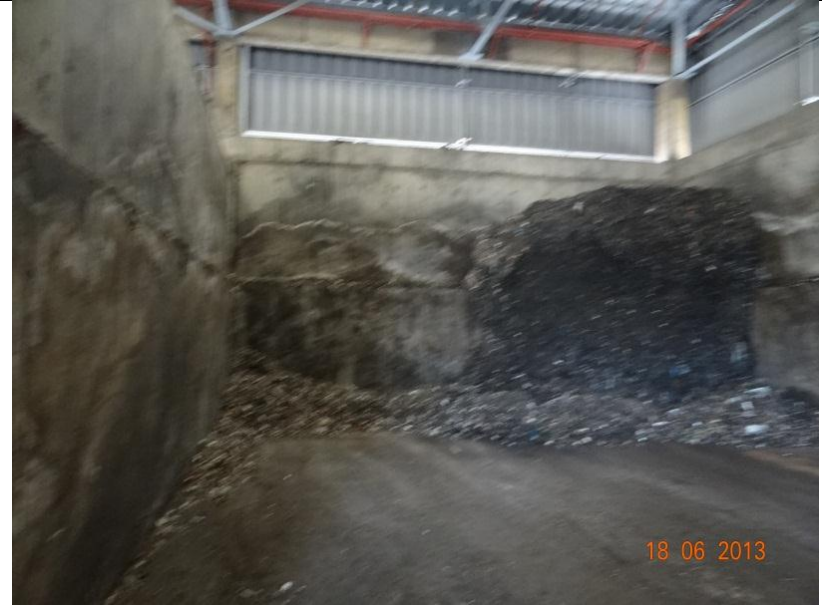
<b>Fotografía 37</b>	<b>Fecha : 18/06/13</b>		<b>Fotografía 38</b>	<b>Fecha : 18/06/13</b>	
<b>Coordenadas WGS84</b>	<b>Norte: 6.330.021</b>	<b>Este: 328.822</b>	<b>Coordenadas WGS84</b>	<b>Norte: 6.330.021</b>	<b>Este: 328.822</b>
<b>Descripción Medio de Prueba:</b> Sección de Bodega de Gráneles Peligrosos donde se realiza la segregación entre residuos coprocesables y no coprocesables.			<b>Descripción Medio de Prueba:</b> Sección de Bodega de Gráneles Peligrosos donde se almacenan tierras contaminadas.

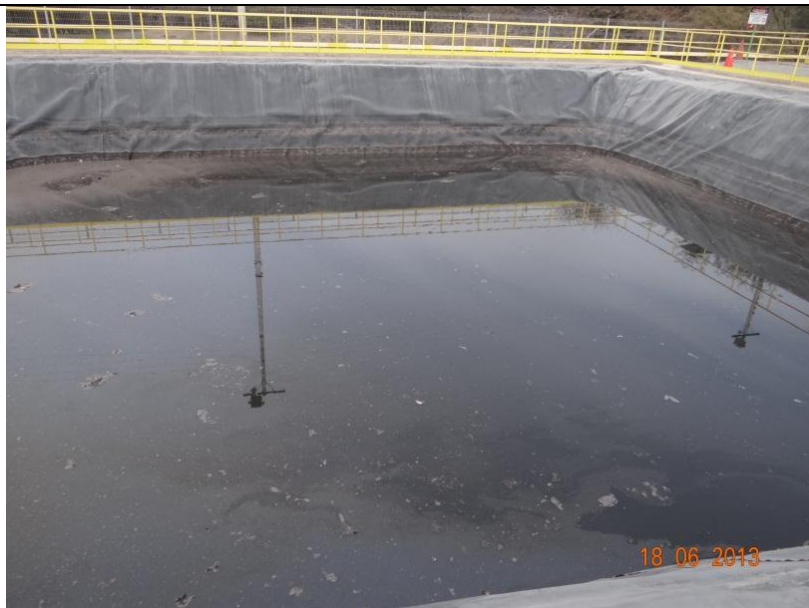
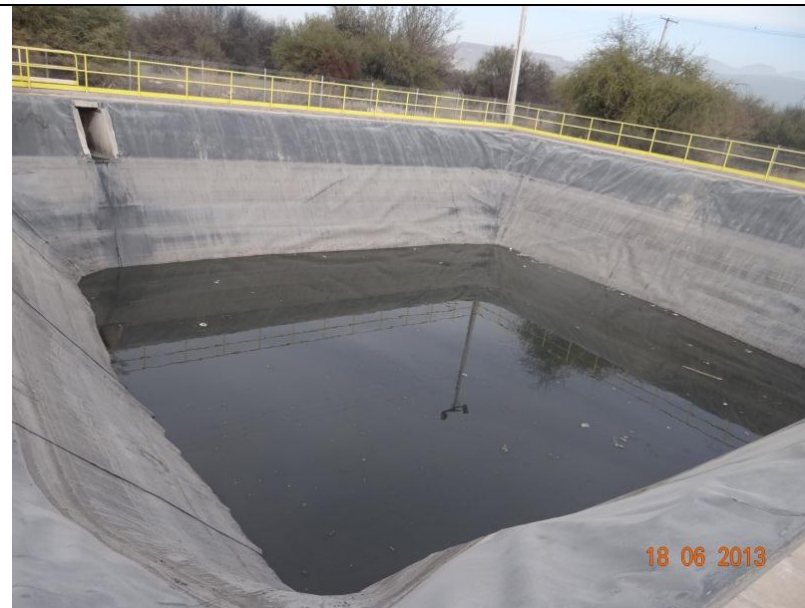
<b>Fotografía 41</b>	<b>Fecha : 18/06/13</b>		<b>Fotografía 42</b>	<b>Fecha : 18/06/13</b>	
<b>Coordenadas WGS84</b>	<b>Norte: 6.329.966</b>	<b>Este: 328.788</b>	<b>Coordenadas WGS84</b>	<b>Norte: 6.329.966</b>	<b>Este: 328.788</b>
<b>Descripción Medio de Prueba:</b> Piscina de acumulación de aguas contaminadas.			<b>Descripción Medio de Prueba:</b> Piscina de acumulación de aguas lluvia.

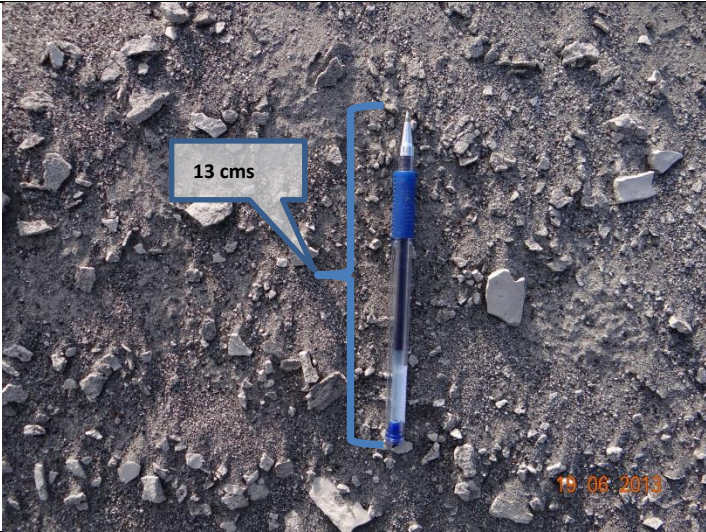
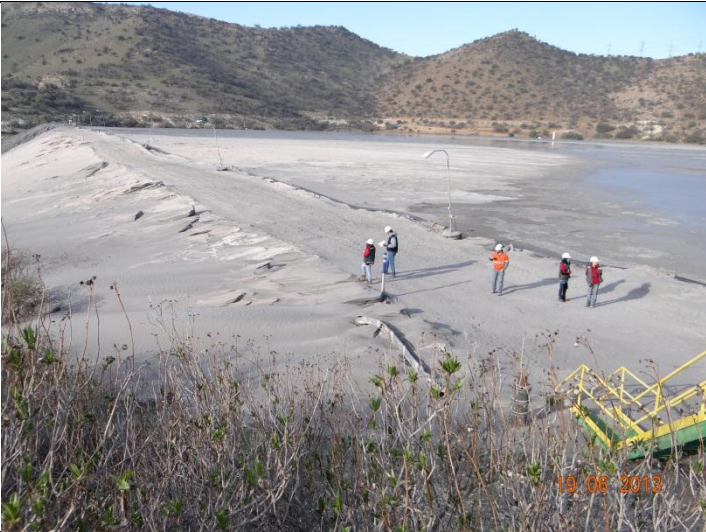
<b>Fotografía 49</b>	<b>Fecha : 19/06/13</b>		<b>Fotografía 50</b>	<b>Fecha : 19/06/13</b>	
<b>Coordenadas WGS84</b>	<b>Norte: 6.328.292</b>	<b>Este: 329.617</b>	<b>Coordenadas WGS84</b>	<b>Norte: 6.328.290</b>	<b>Este: 329.578</b>
<b>Descripción Medio de Prueba:</b> Gravilla compactada en coronamiento del Tranque de Relaves N° 5.			<b>Descripción Medio de Prueba:</b> Tranque de Relaves N° 5.

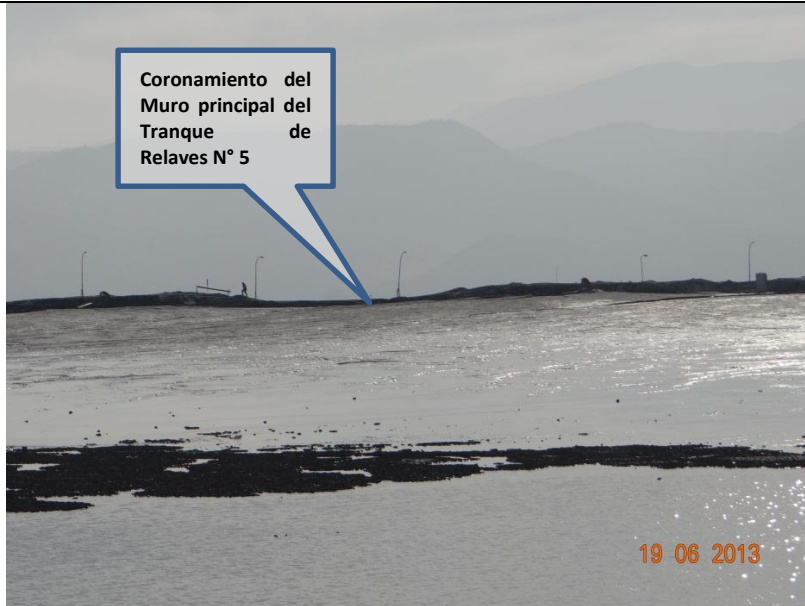
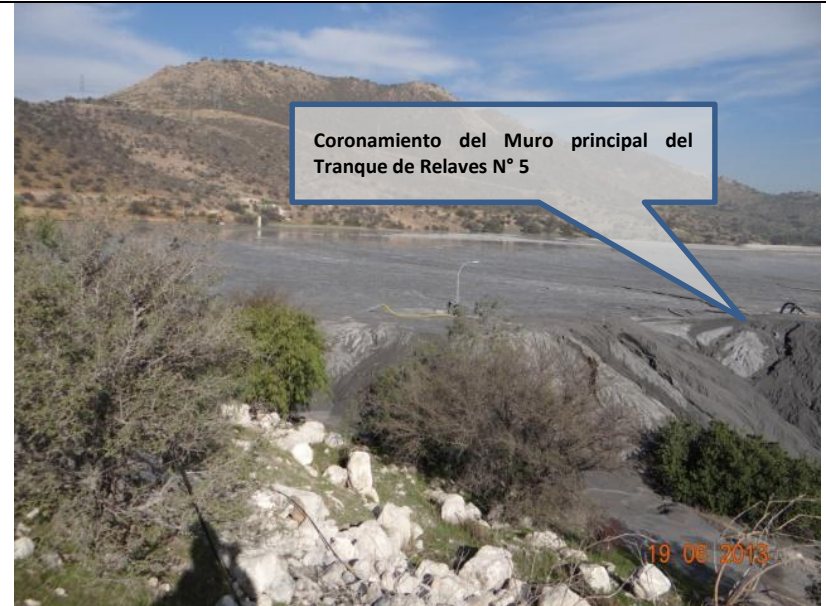
<b>Fotografía 51</b>	<b>Fecha : 19/06/13</b>		<b>Fotografía 52</b>	<b>Fecha : 19/06/13</b>	
<b>Coordenadas WGS84</b>	<b>Norte: 6.328.201</b>	<b>Este: 330.111</b>	<b>Coordenadas WGS84</b>	<b>Norte: 6.328.290</b>	<b>Este: 329.578</b>
<b>Descripción Medio de Prueba:</b> Irregularidad de altura del coronamiento del tranque de relaves, fotografía tomada desde el extremo opuesto al muro (laguna de aguas claras), en la se observa la irregularidad del coronamiento (de referencia una persona caminando).			<b>Descripción Medio de Prueba:</b> Costado nororiente del muro principal del Tranque de Relaves N° 5, sección en la que no se observa coronamiento ni revancha.

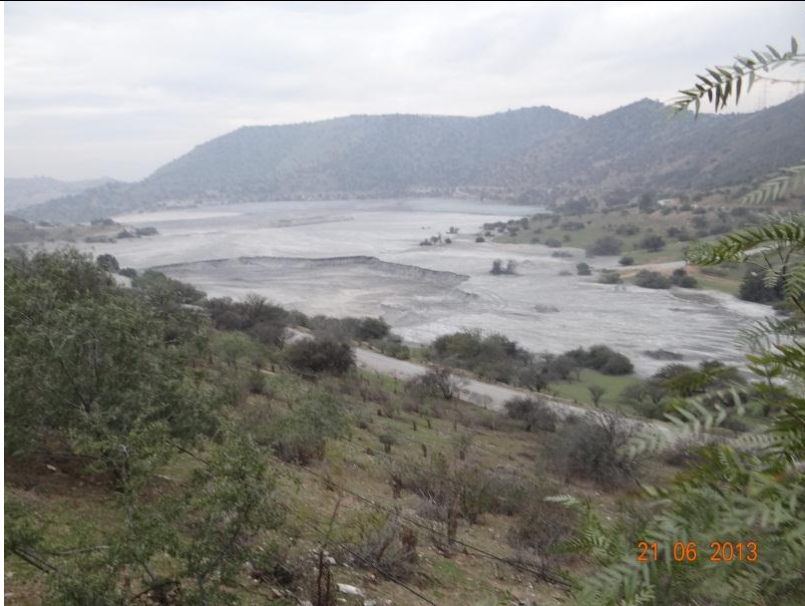
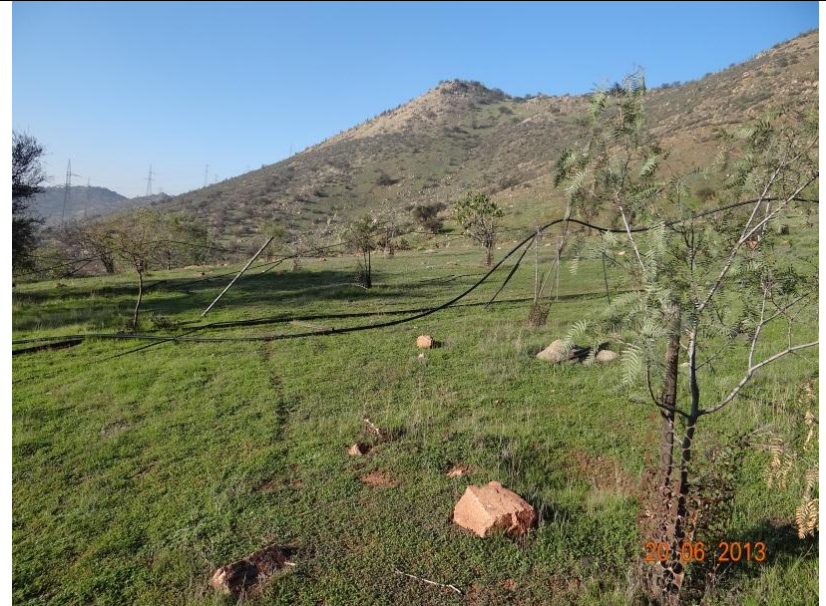
<b>Fotografía 55</b>	<b>Fecha : 21/06/13</b>		<b>Fotografía 56</b>	<b>Fecha : 20/06/13</b>	
<b>Coordenadas WGS84</b>	<b>Norte: 6.327.615</b>	<b>Este: 329.475</b>	<b>Coordenadas WGS84</b>	<b>Norte: 6.327.386</b>	<b>Este: 329.630</b>
<b>Descripción Medio de Prueba:</b> Reforestación correspondiente al Tranque de Relaves N° 5.			<b>Descripción Medio de Prueba:</b> Reforestación correspondiente al Tranque de Relaves N° 5.

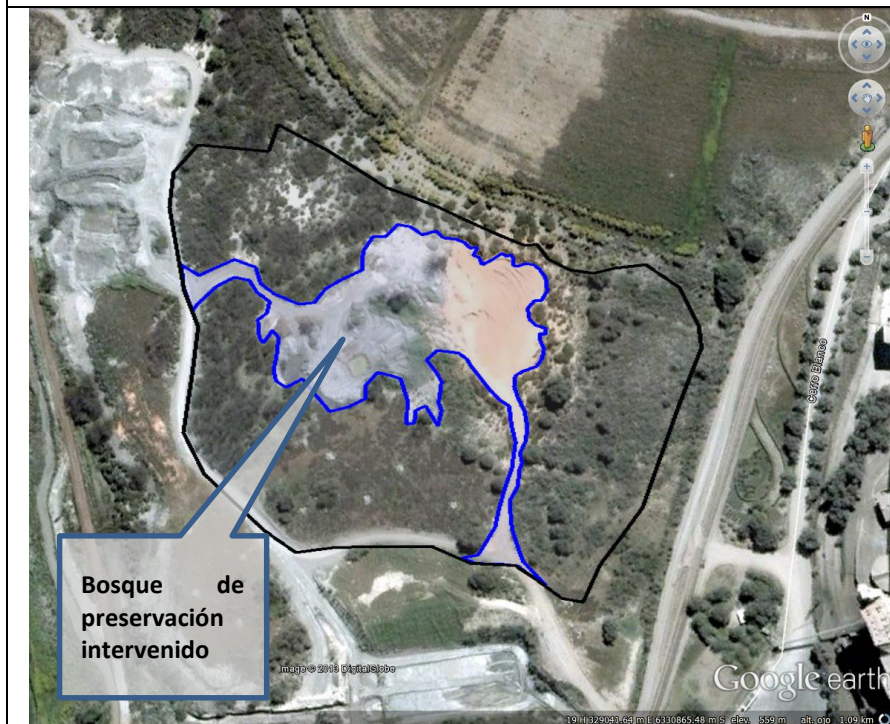
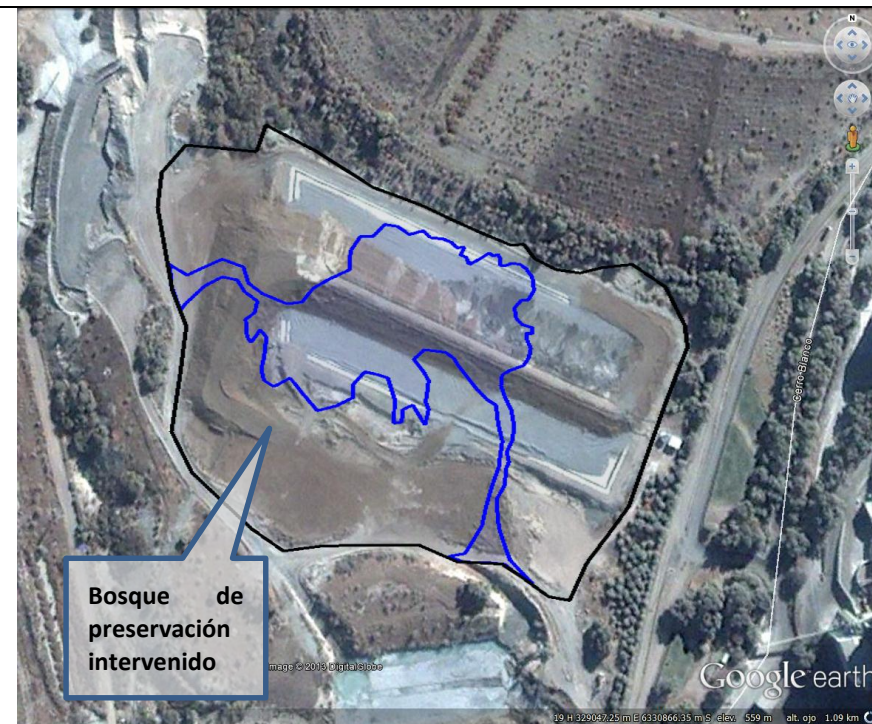
<b>Fotografía 61</b>		<b>Fecha : 4/10/2005</b>		<b>Fotografía 62</b>		<b>Fecha : 4/05/13</b>	
<b>Coordenadas WGS84</b>		<b>Norte: 6.330.800</b>	<b>Este: 328.800</b>	<b>Coordenadas WGS84</b>		<b>Norte: 6.330.800</b>	<b>Este: 328.800</b>
<b>Descripción Medio de Prueba:</b> Imagen que muestra el área ocupada por Planta de secado de Filler antes de su implementación, captura del 4 de octubre de 2005.				<b>Descripción Medio de Prueba:</b> Imagen que muestra el área ocupada por Planta de secado de Filler luego de su implementación, captura del 4 de mayo de 2013.			
Se indica área ocupada por bosque de preservación.				Se indica área de bosque de preservación intervenida.
