## INFORME DE FISCALIZACIÓN AMBIENTAL

### INSPECCIÓN AMBIENTAL

#### CEMENTO POLPAICO PLANTA CERRO BLANCO

DFZ-2013-666-XIII-RCA-IA

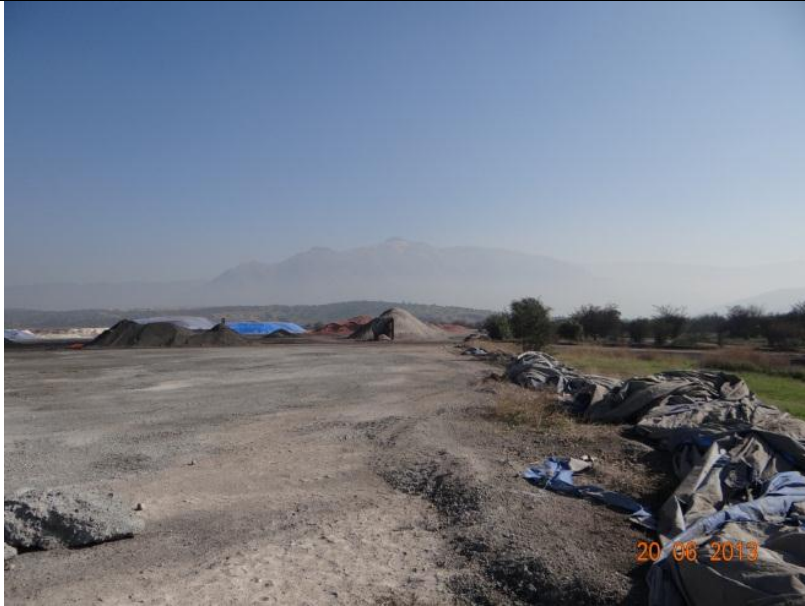
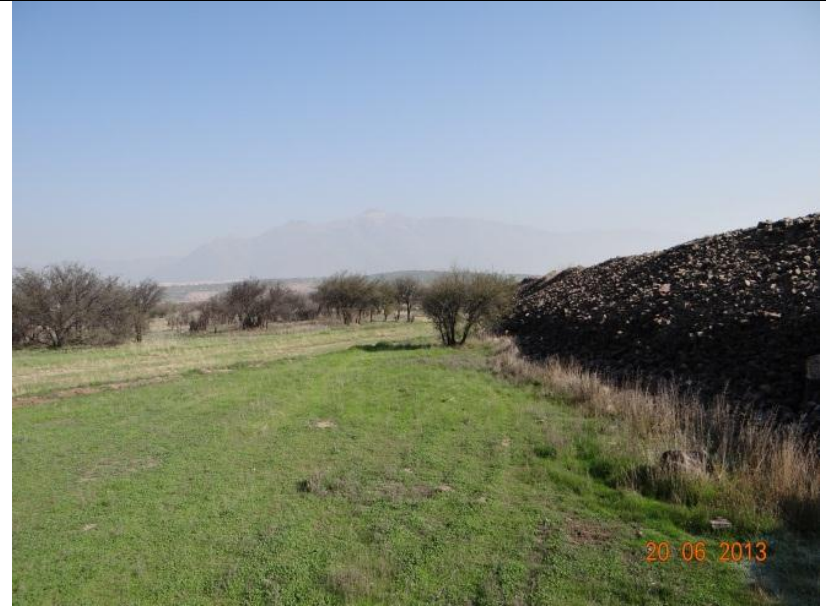
<b>Fotografía 63</b>	<b>Fecha : 20/06/13</b>		<b>Fotografía 64</b>	<b>Fecha : 20/06/13</b>	
<b>Coordenadas WGS84</b>	<b>Norte: 6.329.4879</b>	<b>Este: 328.90</b>	<b>Coordenadas WGS84</b>	<b>Norte: 6.329.274</b>	<b>Este: 328.852</b>
<b>Descripción Medio de Prueba:</b> Lado norte del área de acopio de materias primas.			<b>Descripción Medio de Prueba:</b> Lado sur del área de acopio de materias primas.

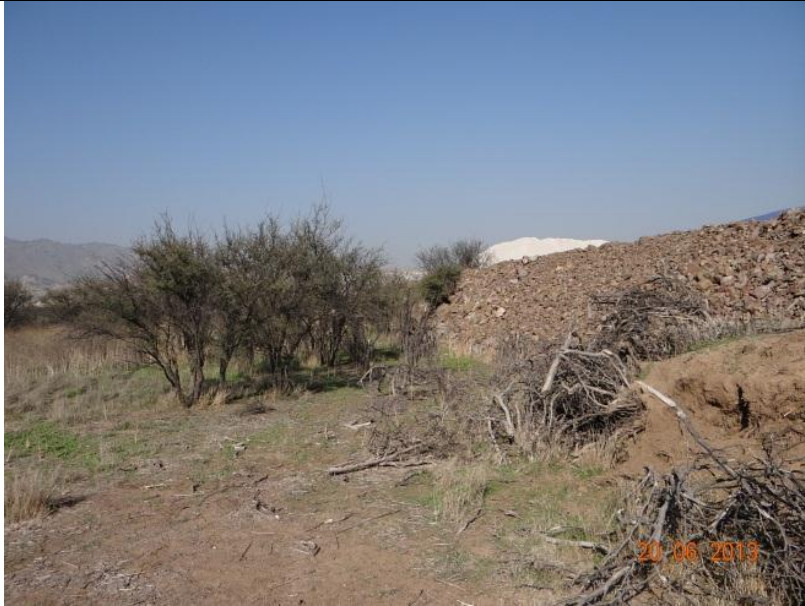
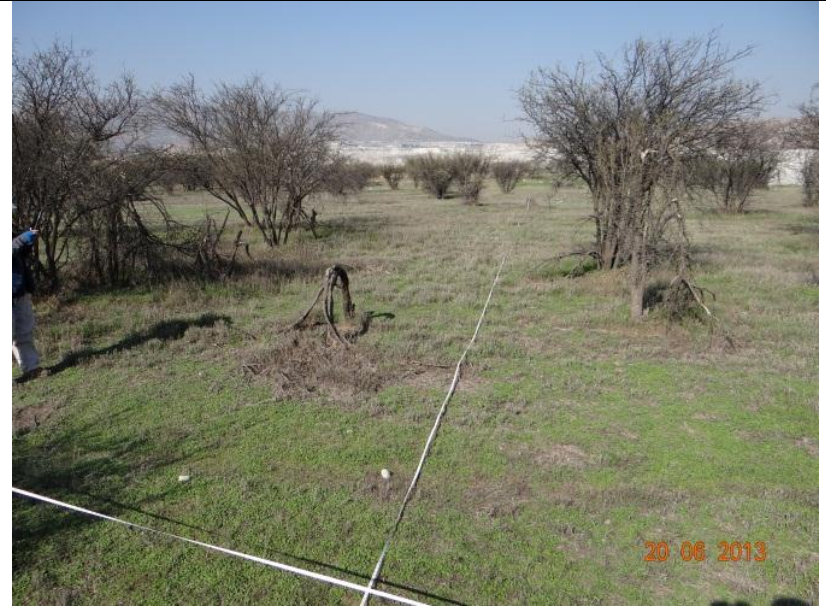
<b>Fotografía 65</b>	<b>Fecha : 20/06/13</b>		<b>Fotografía 66</b>	<b>Fecha : 20/06/13</b>	
<b>Coordenadas WGS84</b>	<b>Norte: 6.329.479</b>	<b>Este: 328.933</b>	<b>Coordenadas WGS84</b>	<b>Norte: 6.329.291</b>	<b>Este: 328.551</b>
<b>Descripción Medio de Prueba:</b> Ejemplares de <i>Prosopis chilensis</i> cortados, dispuestos al costado oriente del área de acopio de materias primas.			<b>Descripción Medio de Prueba:</b> Parcela de inventario forestal realizada al poniente del área de acopio de materias primas.

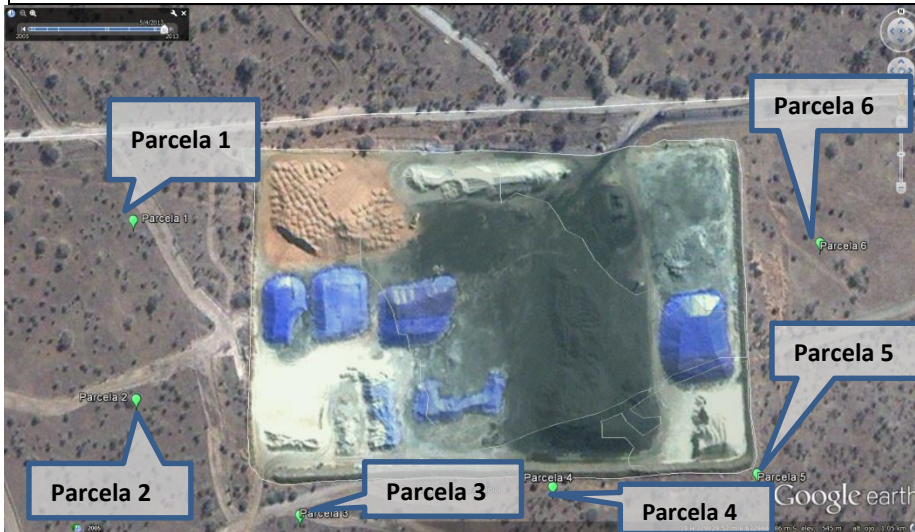
**Fotografía 67**

**Descripción Medio de Prueba:** Imagen satelital del área de acopio de materias primas, captura del 4 mayo de 2013 y los puntos donde se realizaron las parcelas de inventario forestal el día 20 de junio de 2013.
