## INFORME DE FISCALIZACIÓN AMBIENTAL

### INSPECCIÓN AMBIENTAL

#### PESQUERA ISLA LENNOX

DFZ-2013-680-XII-RCA-IA

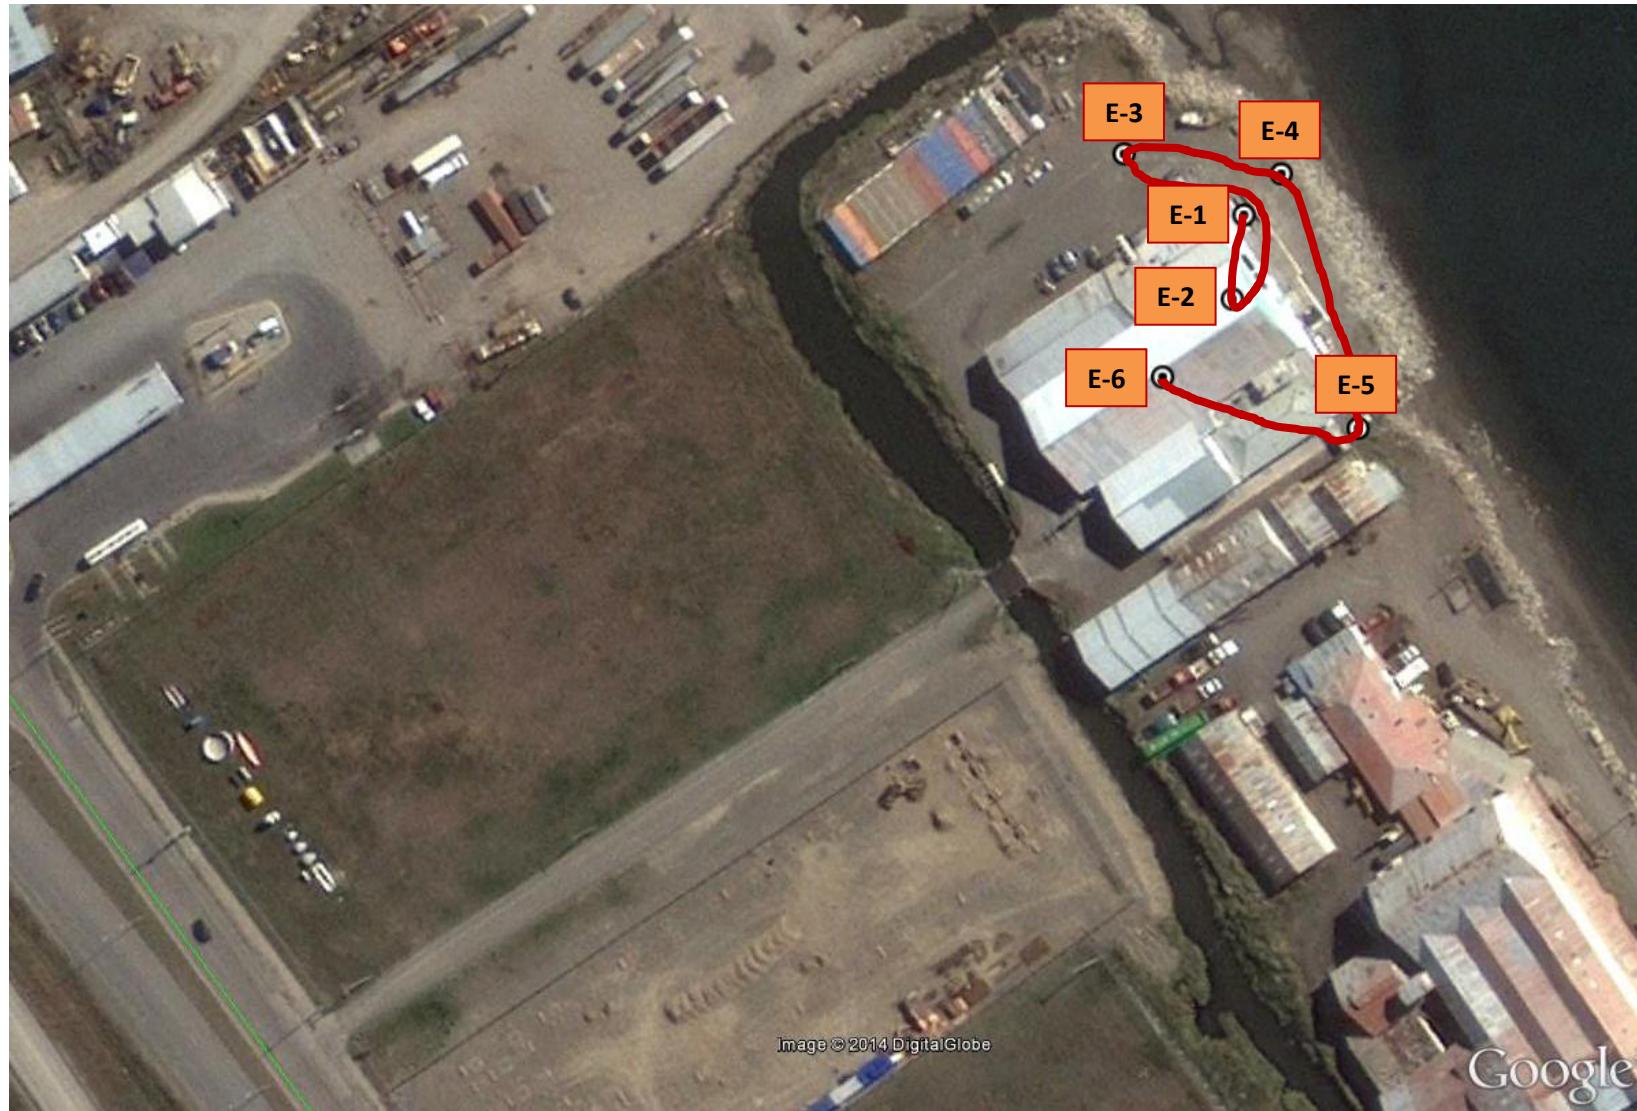
Figura . Detalle de estaciones de recorrido efectuado en Pesquera Isla Lennox (Fuente: Google Earth, 2013).

Nº de Estación	Coordenadas UTM WGS84		Nombre del sector	Descripción Estación
	Norte	Este		
1	4.113.254	374.586	Sistema de Tratamiento de Riles (Cámaras de Decantación)	Corresponde al conjunto de 8 subcámaras con tamices, destinado a la retención de los sólidos contenidos en el efluente proveniente del proceso productivo.
2	4.113.238	374.584	Sistema de dosificación de químicos	Corresponde al sistema de agitación con requerimientos energéticos contemplado para efectuar la adición de algún reactivo químico (sales de hierro y aluminio y polielectrolitos) que permitan la coagulación/flocculación de la materia orgánica presente en los efluentes industriales,

Nº de Estación	Coordenadas UTM WGS84		Nombre del sector	Descripción Estación
	Norte	Este		
				favoreciendo por tanto la sedimentación, en caso de ser necesario.
3	4.113.265	374.563	Cancha de infiltración de Riles	Corresponde a la obra destinada a efectuar la disposición final del efluente industrial tratado mediante infiltración.
4	4.113.262	374.593	Área emplazamiento emisario submarino	Corresponde al lugar donde se encuentran en desarrollo las obras de construcción del emisario submarino detallado en la RCA N°243/2010.
5	4.113.214	374.608	Cámara de Decantación de Aguas Servidas (Fosa séptica)	Corresponde a la cámara destinada a la retención de los sólidos contenidos en las aguas servidas provenientes de la instalación, previa disposición del efluente al suelo mediante infiltración.
6	4.113.223	374.571	Sala de producción	Corresponde al lugar donde se efectúa físicamente el procesamiento de los recursos hidrobiológicos, generándose como resultado de ello, residuos industriales líquidos y sólidos.

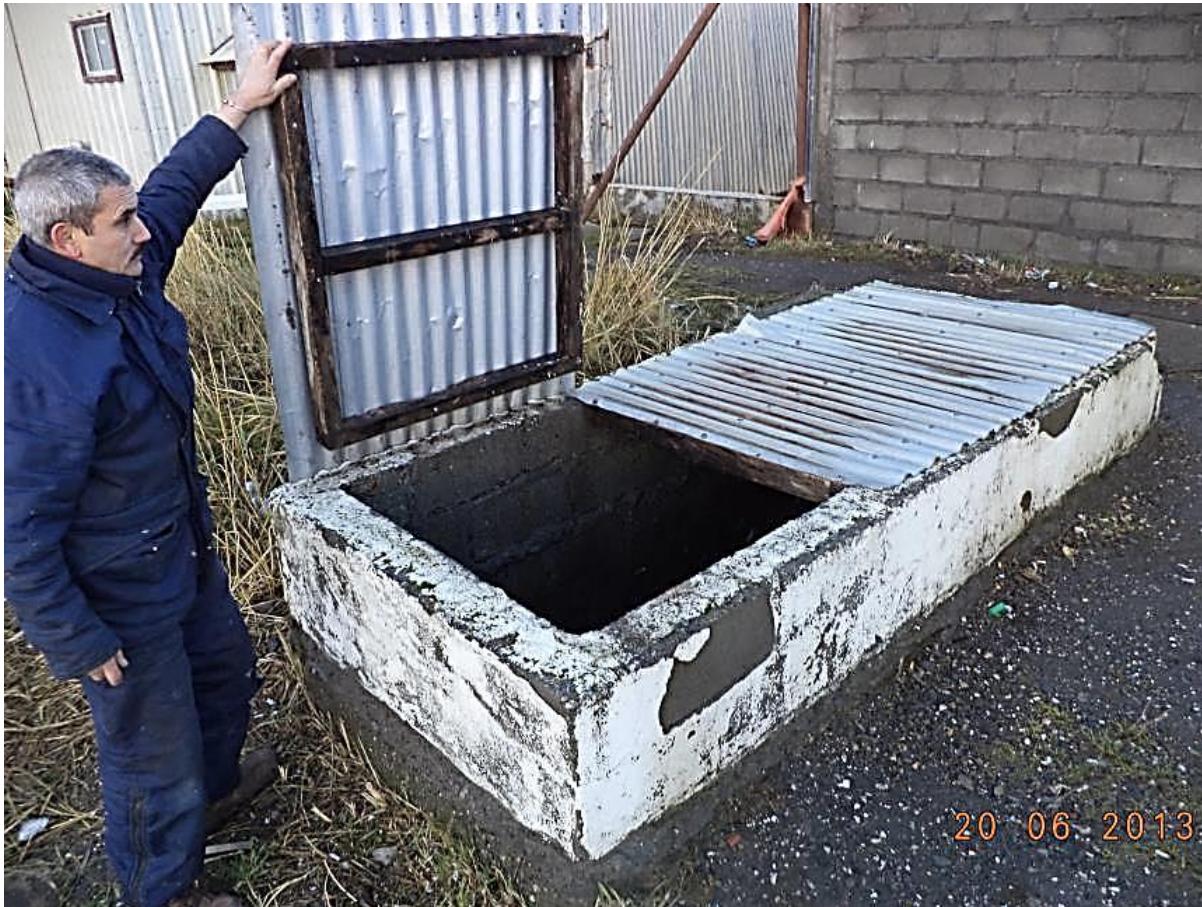
Fotografía .	Fecha : 20/06/2013	
Coordenadas WGS84	Norte: ---	Este: ---
<b>Descripción Medio de Prueba:</b> Vista general de cámara de decantación (fosa séptica), utilizada para el tratamiento de las aguas servidas generadas en la instalación.

Número de Hecho Constatado: 3	Estación: 5
<p><b>Exigencia:</b> <b>Considerando 3 RCA N°008/2002</b> [...] se implementara un Programa de Saneamiento Ambiental, de dos etapas. La primera consiste en separar las aguas servidas de los residuos líquidos industriales para disponerlas ambas por infiltración. [...]</p>	
<p><b>Hecho(s) constatado(s) durante la fiscalización:</b></p> <p>a. Durante la inspección ambiental realizada por la Seremi de Salud Magallanes el día 20 de junio de 2013, se observó que se cuenta con una cámara de decantación (fosa séptica) para el tratamiento de las aguas servidas generadas en el recinto, además de una cancha de infiltración para su posterior disposición, las cuales son independientes del sistema de tratamiento de Riles de la instalación (Ver Fotografía 1).</p>

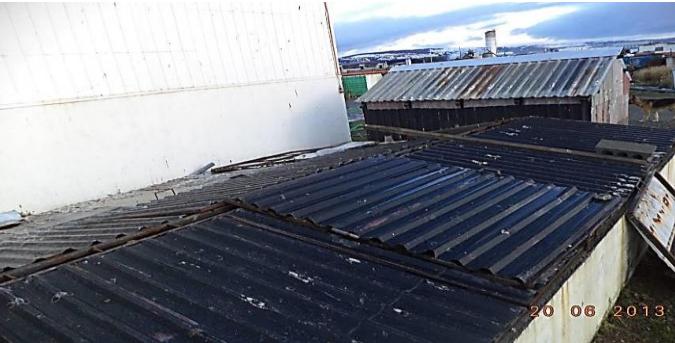
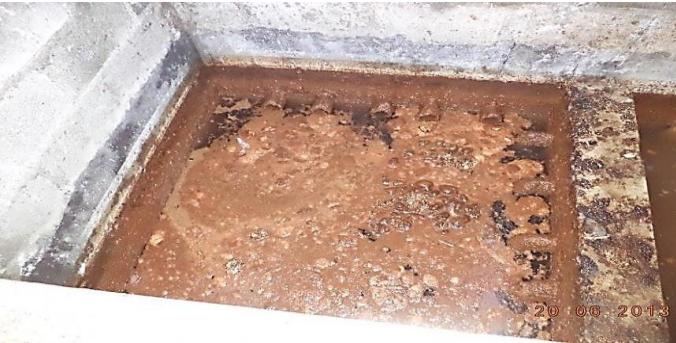
<b>Fotografía .</b>	<b>Fecha :</b> 20/06/2013		<b>Fotografía</b>	<b>Fecha :</b> 20/06/2013	
<b>Coordenadas WGS84</b>	<b>Norte:</b> ---	<b>Este:</b> ---	<b>Coordenadas WGS84</b>	<b>Norte:</b> ---	<b>Este:</b> ---
<b>Descripción Medio de Prueba:</b> Vista general de cámaras decantadoras utilizadas para efectuar el tratamiento de los residuos líquidos generados en el proceso productivo.			<b>Descripción Medio de Prueba:</b> Vista interior de cámara decantadora utilizada para efectuar el tratamiento de los residuos líquidos generados en el proceso productivo.

<p><b>Considerando 3.4.2.3.2 RCA N°008/2002</b></p> <p>[...] se contempla la adición de algún reactivo químico que permita coagulación/floculación de la materia orgánica, para luego eliminarla por sedimentación. Esto se llevará a cabo, en caso de ser necesario, en las 4 últimas subcámaras del sedimentador a las que se les deberá instalar un sistema de agitación (50 a 100rpm) con requerimientos energéticos de 1,5 a 4HP, para una distribución óptima del aditivo.[...]</p>	
<p><b>Hecho(s) constatado(s) durante la fiscalización:</b></p> <p>a. Durante la inspección ambiental realizada por la Seremi de Salud Magallanes el día 20 de junio de 2013, se observó lo siguiente:</p> <ul style="list-style-type: none"><li>- Se cuenta con cámaras decantadoras para efectuar el tratamiento de los residuos líquidos generados en el proceso productivo, previa descarga de los efluentes a través de cancha de infiltración (Ver Fotografías 2, 3 y 4).</li><li>- Las cámaras ubicadas al interior de la zona de producción, cuentan con un filtro para evitar la llegada de sólidos a las cámaras decantadoras ubicadas al exterior del recinto (Ver Fotografía 5).</li><li>- Si bien se constata la existencia de un sistema para la adición de químicos en el tratamiento de los RILES generados al interior del recinto, se advierte que al momento de la inspección éste no estaba siendo utilizado debido, según lo señalado por el Encargado de Mantención Sr. Luis Sanchez, a la realización de trabajos en el sector (Ver Fotografía 6).</li></ul>

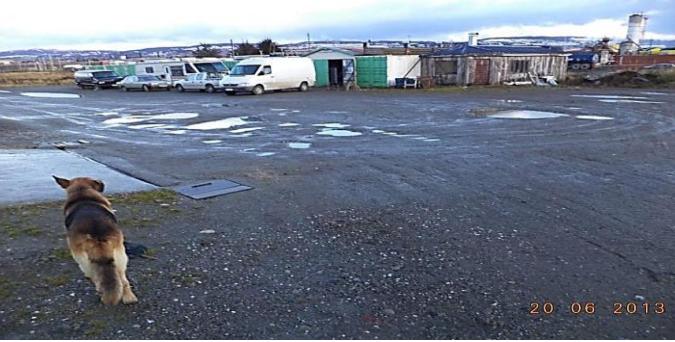
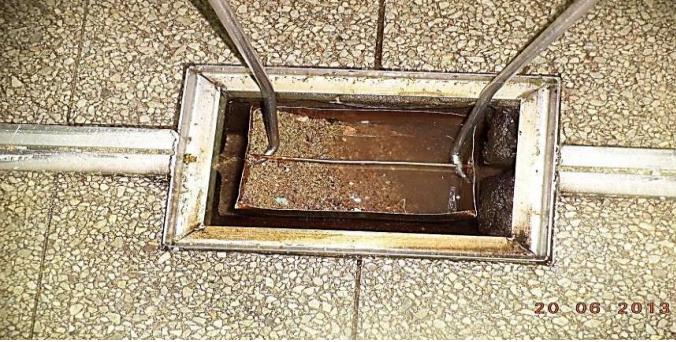
<b>Fotografía .</b>	<b>Fecha :</b> 20/06/2013		<b>Fotografía .</b>	<b>Fecha :</b> 20/06/2013	
<b>Coordenadas WGS84</b>	<b>Norte:</b> ---	<b>Este:</b> ---	<b>Coordenadas WGS84</b>	<b>Norte:</b> ---	<b>Este:</b> ---
<b>Descripción Medio de Prueba:</b> Vista general del área de emplazamiento de la cancha de infiltración utilizada para efectuar la disposición final de los efluentes industriales tratados.			<b>Descripción Medio de Prueba:</b> Cámara ubicada al interior de la zona de producción, la cual posee filtro (tipo canastillo) para la retención de sólidos.

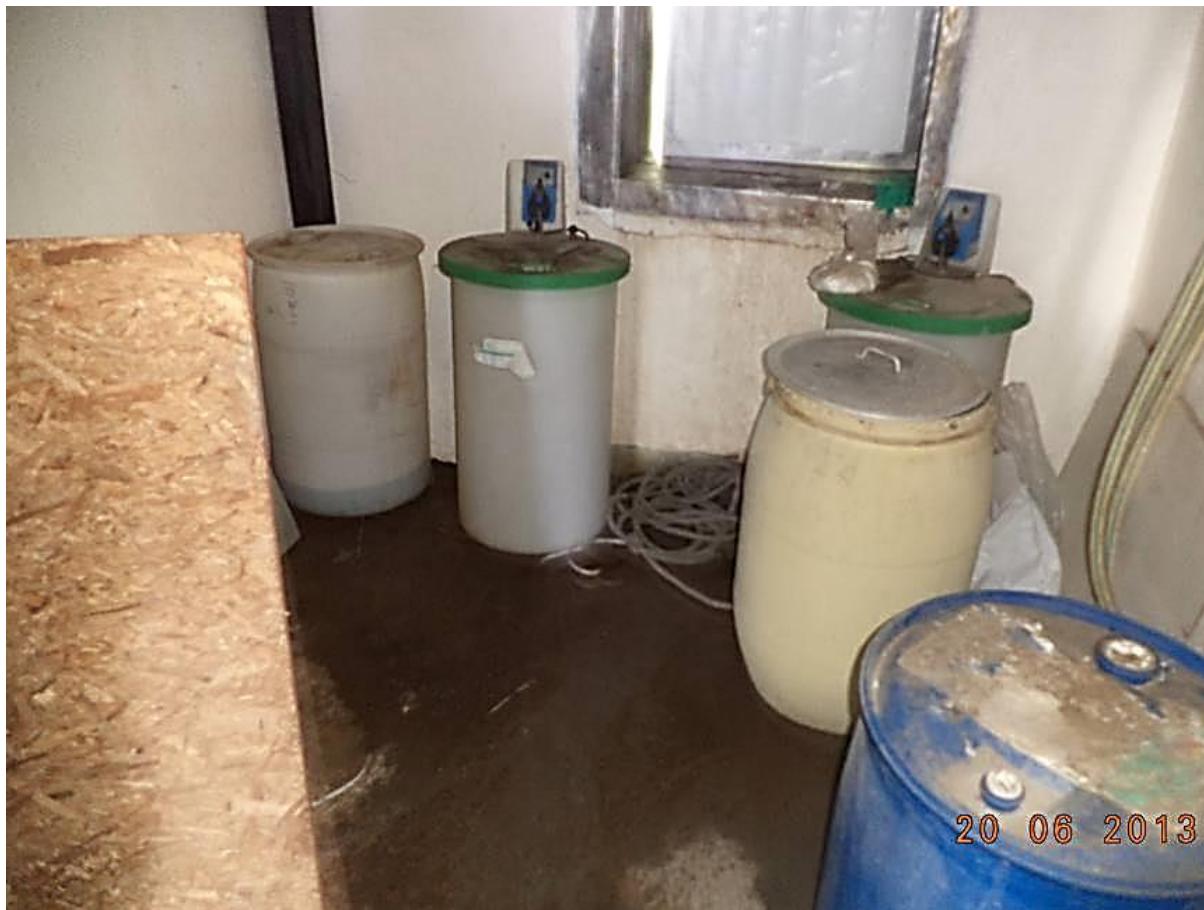
Fotografía .	Fecha : 20/06/2013	
Coordenadas WGS84	Norte: ---	Este: ---
<b>Descripción Medio de Prueba:</b> Sistema de adición de químicos disponible en la instalación, a efectos de permitir la coagulación/floculación de la materia orgánica para su posterior sedimentación.

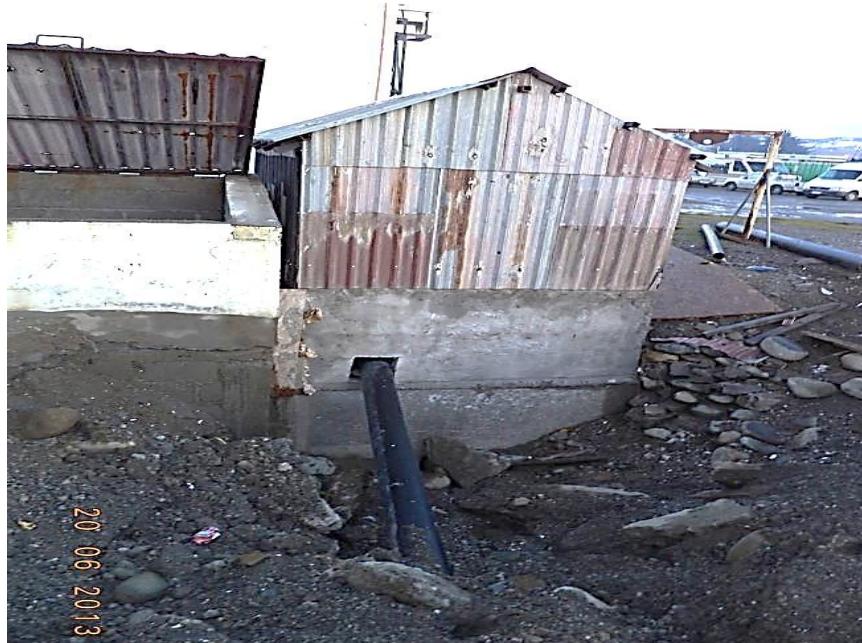
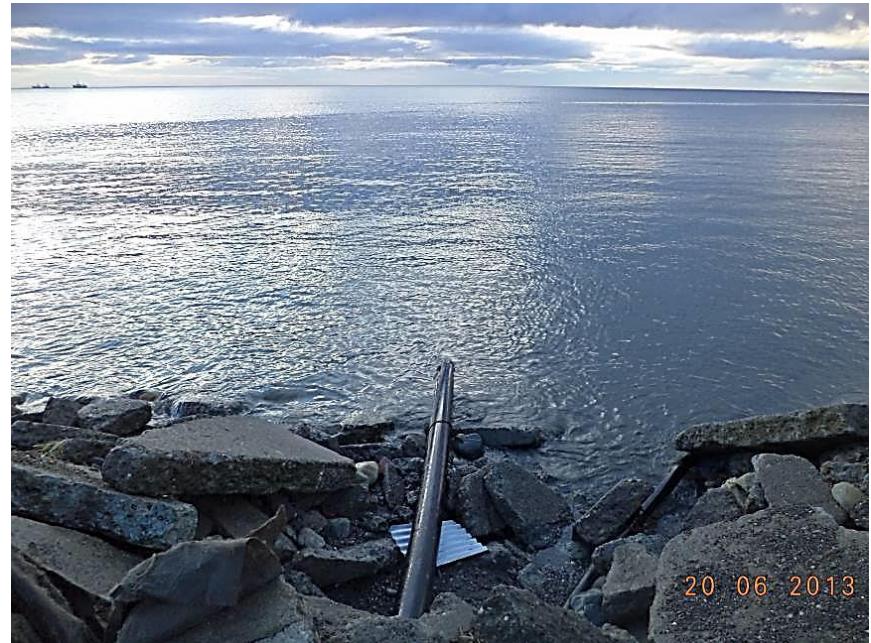
b. Durante la inspección ambiental realizada por la Seremi de Salud Magallanes el día 20 de junio de 2013, se observó lo siguiente: - Las cámaras decantadoras del sistema de tratamiento de RILES ya fueron modificadas en su capacidad según el proyecto aprobado mediante RCA N°243/2010 (Ver Fotografía 7). - Las obras correspondientes al emisario submarino se encuentran en construcción y prácticamente terminadas, restando sólo la conexión de éste último (Ver Fotografías 7 y 8).

<b>Fotografía .</b>	<b>Fecha :</b> 20/06/2013		<b>Fotografía .</b>	<b>Fecha :</b> 20/06/2013	
<b>Coordenadas WGS84</b>	<b>Norte:</b> ---	<b>Este:</b> ---	<b>Coordenadas WGS84</b>	<b>Norte:</b> ---	<b>Este:</b> ---
<b>Descripción Medio de Prueba:</b> Vista general de obras correspondientes a emisario submarino destinado a la evacuación de los residuos industriales líquidos generados por la instalación, el cual forma parte de proyecto aprobado mediante RCA N°243/2010.			<b>Descripción Medio de Prueba:</b> Vista general de ducto correspondiente a emisario submarino destinado a la evacuación de los residuos industriales líquidos generados por la instalación, el cual forma parte de proyecto aprobado mediante RCA N°243/2010.
