INFORME DE FISCALIZACIÓN AMBIENTAL

INSPECCIÓN AMBIENTAL

CITA ECOBIO SA

DFZ-2013-681-VIII-RCA-IA

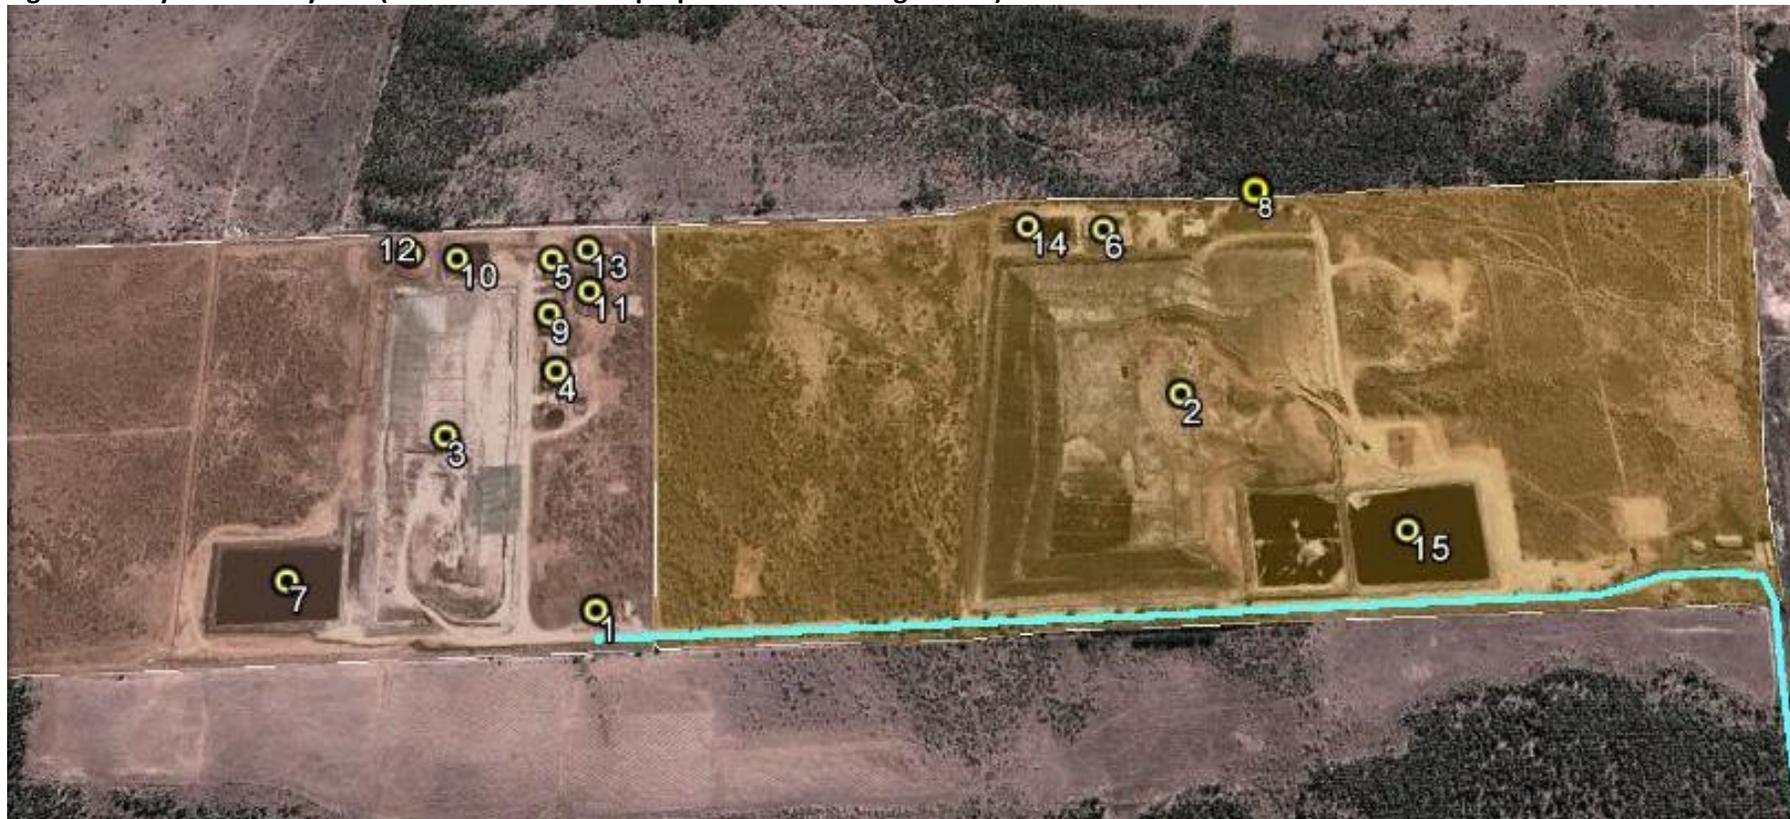
Figura 3a. Layout del Proyecto (Fuente: Elaboración propia mediante GoogleEarth).

Simbología del Layout General de CITA ECOBIO-Relleno Sanitario Fundo Las Cruces, Figura 3

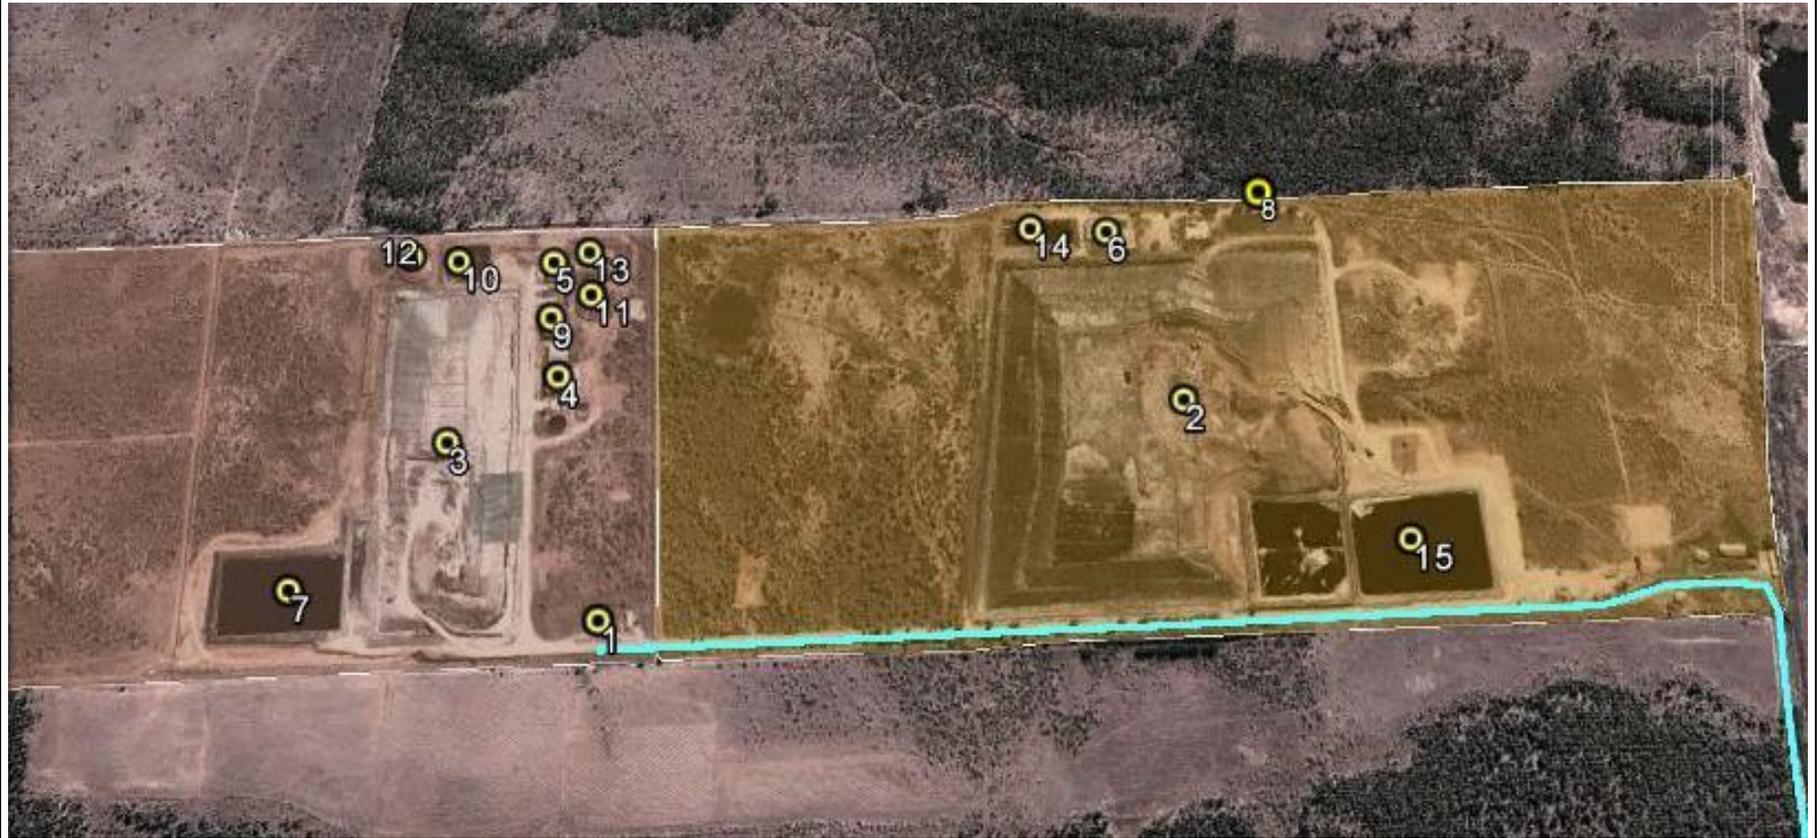
Figura 4. Esquema del recorrido (Fuente: Elaboración propia mediante GoogleEarth).

NOTA: los números de los puntos mostrados en la figura, se encuentran explicados en el punto 4.3.2 precedente

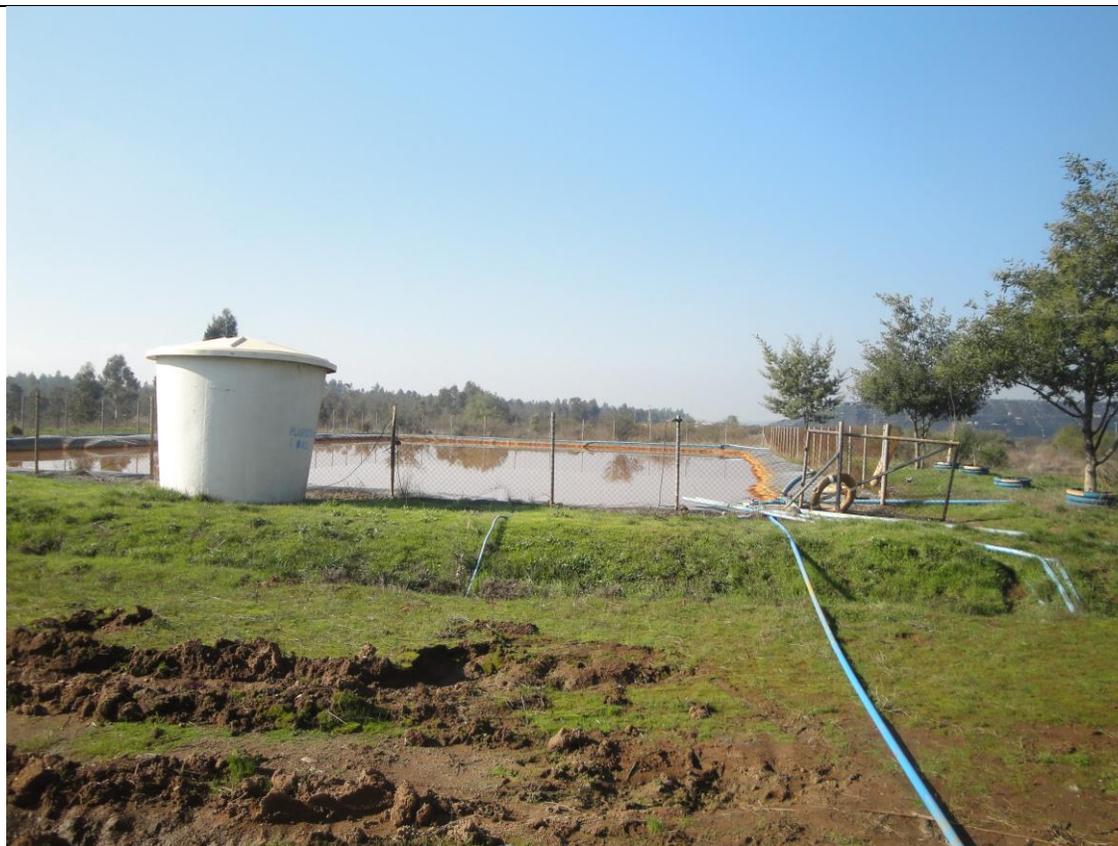
Fotografía 1

Fotografía de la piscina de acumulación de lixiviados. Se aprecia que esta piscina cuenta con membrana basal de HDPE, con su perímetro cercado y su capacidad casi copada.

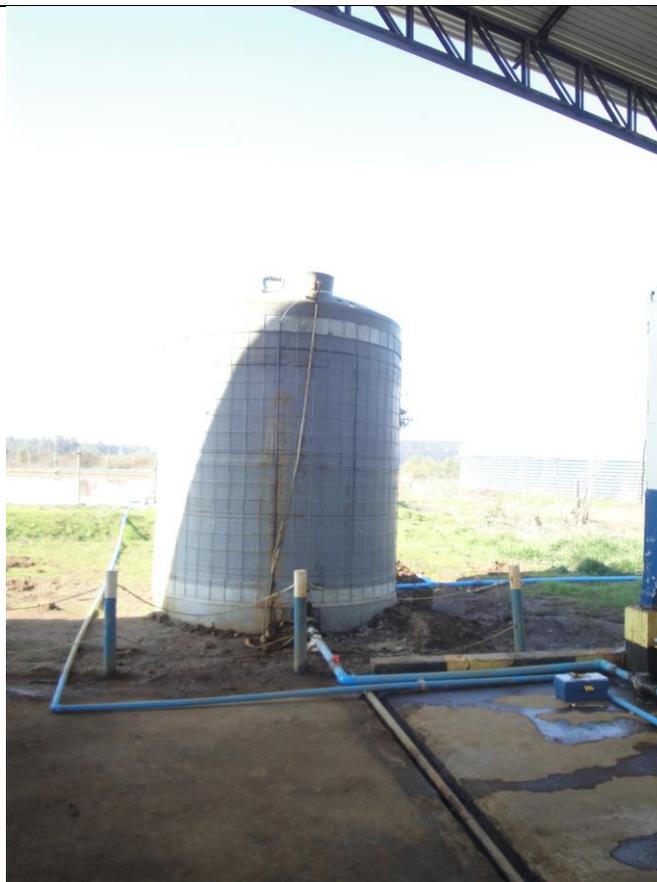
Fotografía 2

Fotografía del estanque de lixiviados de 15 m³ para residuos industriales líquidos previo a planta de tratamiento de osmosis inversa de CITA

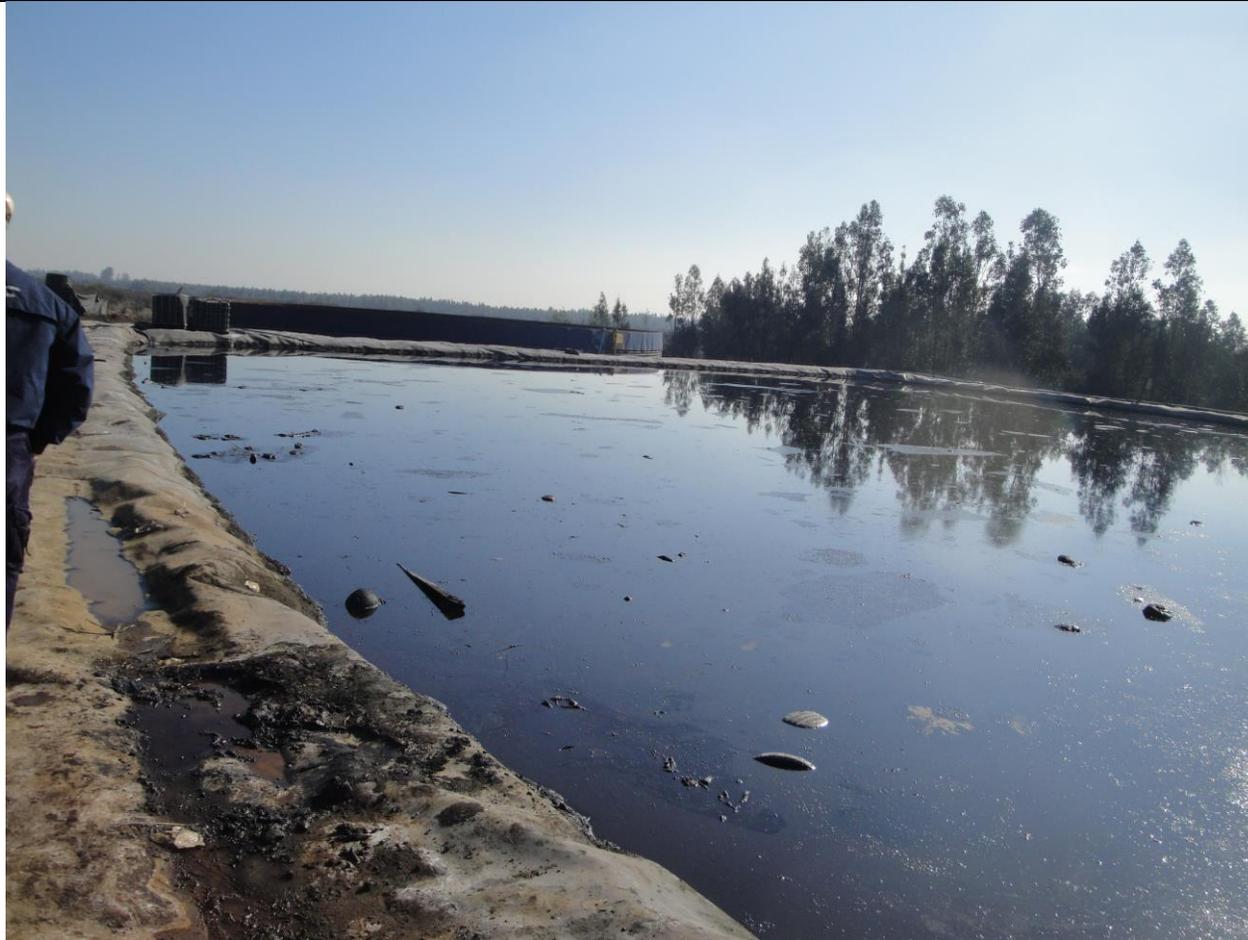
Fotografía 3

Fotografía de la balsa o laguna de pretratamiento y recepción de lixiviados de CITA ECOBIO, cuya capacidad total informada es de 1500 m³. Esta piscina cuenta con membrana de HDPE para impermeabilización basal. Se observan residuos sólidos flotando en su interior. El nivel de lixiviados acumulados informado es de aproximadamente 1200 m³, por lo que la piscina se encuentra al límite de su capacidad total.

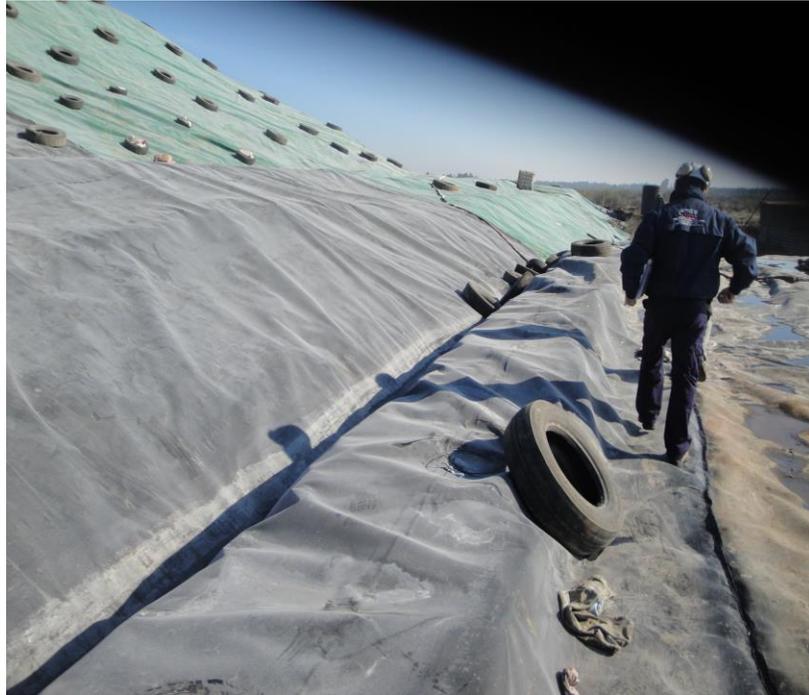
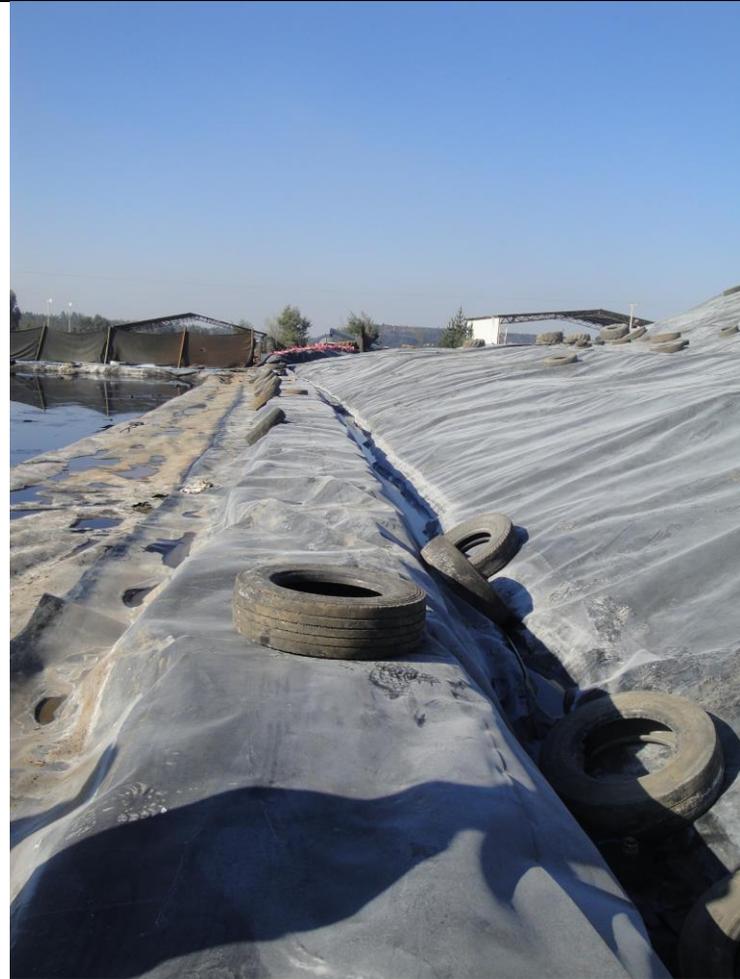
Fotografía 4	Fecha : 20-06-2013		Fotografía 5	Fecha : 20-06-2013	
Coordenadas WGS84	Norte: 5.935.533	Este: 752.184	Coordenadas WGS84	Norte: 5.935.533	Este: 752.184
Descripción Medio de Prueba: Fotografía muestra la instalación de membranas de HDPE sobre el talud del depósito de seguridad, y la habilitación de zanjas de intercepción de aguas lluvias hechas mediante HDPE			Descripción Medio de Prueba: Fotografía muestra la zanja de intercepción de aguas lluvias cuyo objetivo es impedir la entrada de aguas lluvias limpias a la piscina de acumulación de lixiviados adyacente al deposito de seguridad

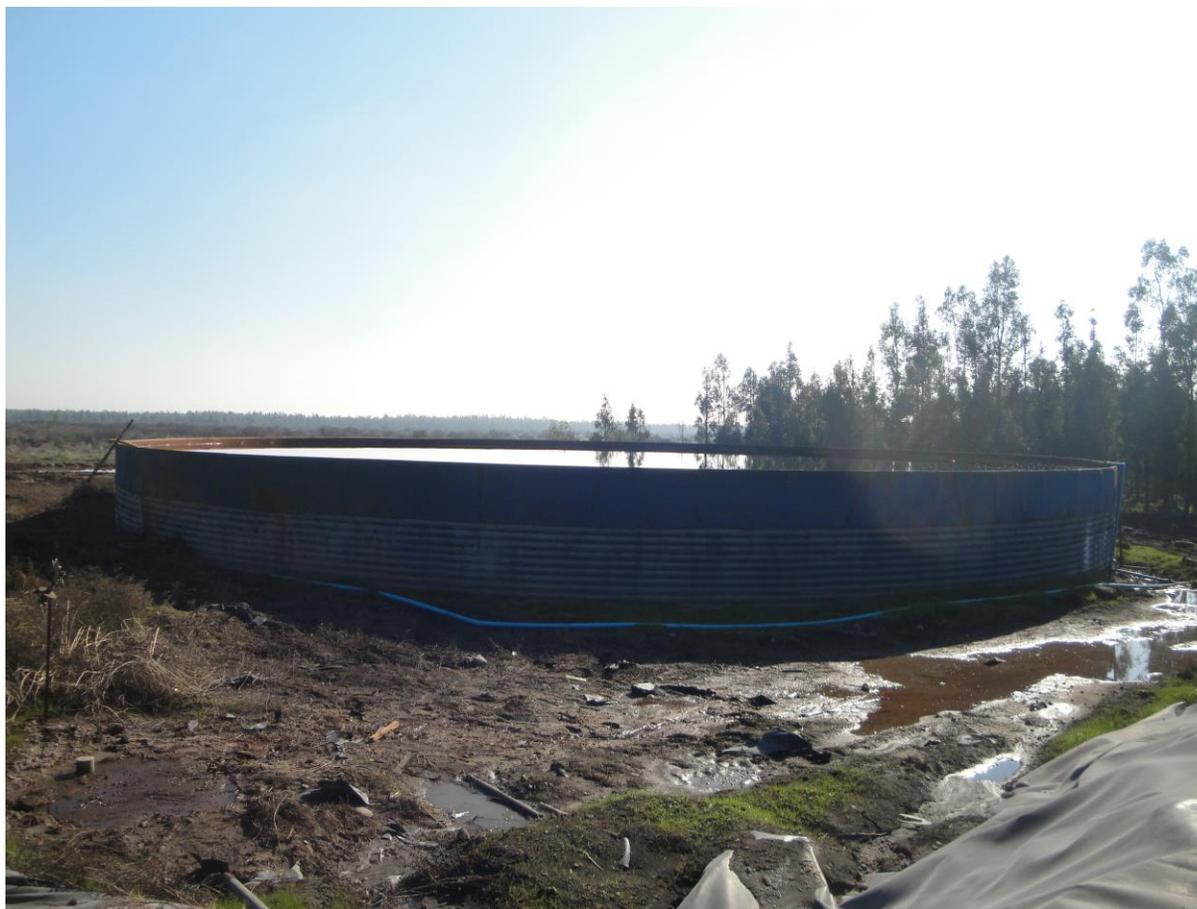
Fotografía 6

Fotografía muestra el estanque TK-10 de 2188 m³ de capacidad aproximada, de tipo Australiano horizontal en superficie, sin tapa o techo fijo para impedir el ingreso de aguas lluvias. Se observan apozamientos de líquidos en el perímetro de este estanque.

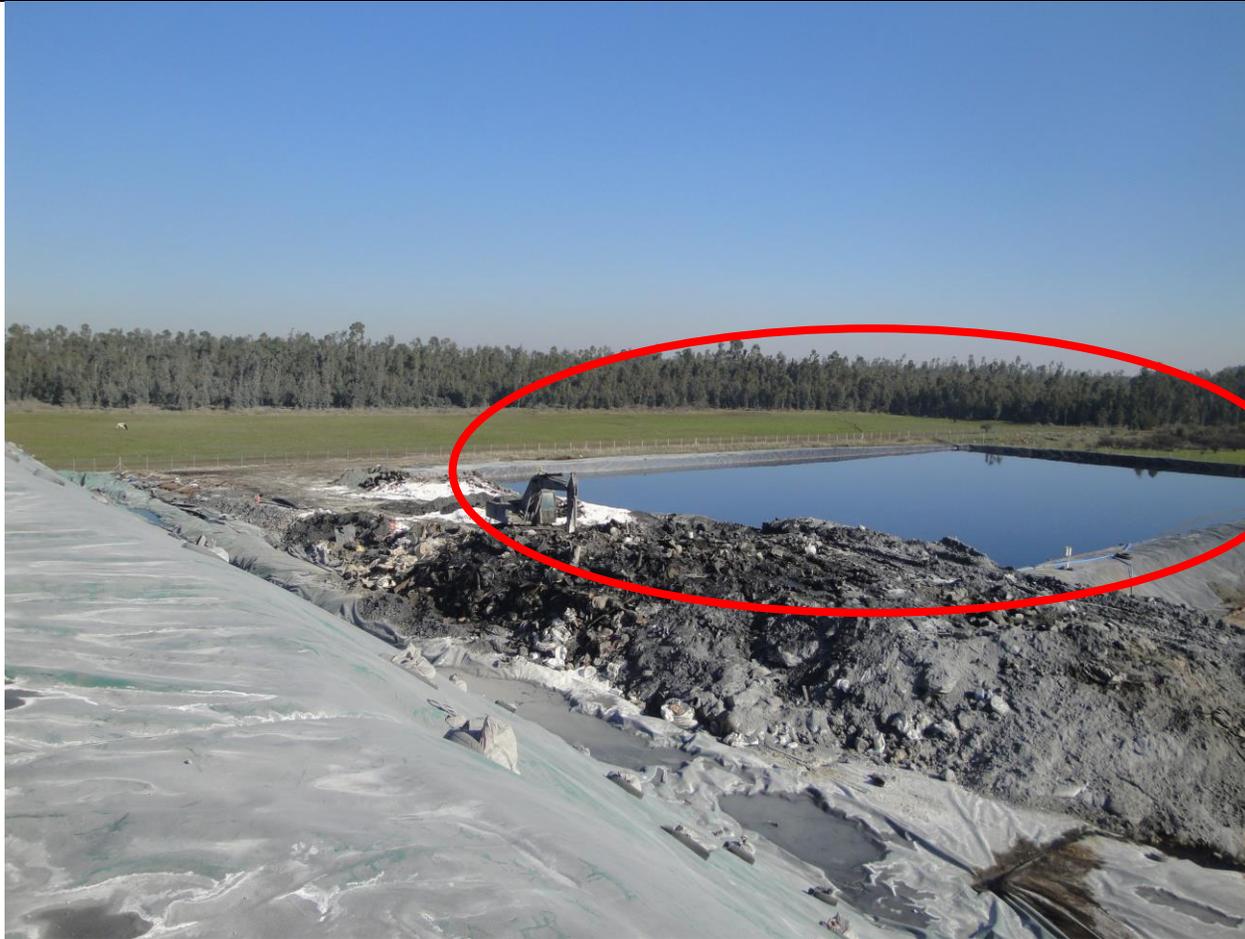
Fotografía 7	Fecha :20-06-2013	
Coordenadas WGS84	Norte: 5.935.365	Este: 752.076
Descripción de Medio de Prueba: Fotografía muestra la celda de acumulación de lixiviados (círculo rojo) ubicada al suroeste del depósito de seguridad, cuya capacidad aproximada es de 10000 m ³ , correspondiente a la estación 7. La fotografía fue tomada a 50 metros del vértice de la celda de acumulación Se aprecia que esta celda, que forma parte de la superficie destinada al depósito de seguridad, cuenta con membrana de HDPE para impermeabilización basal

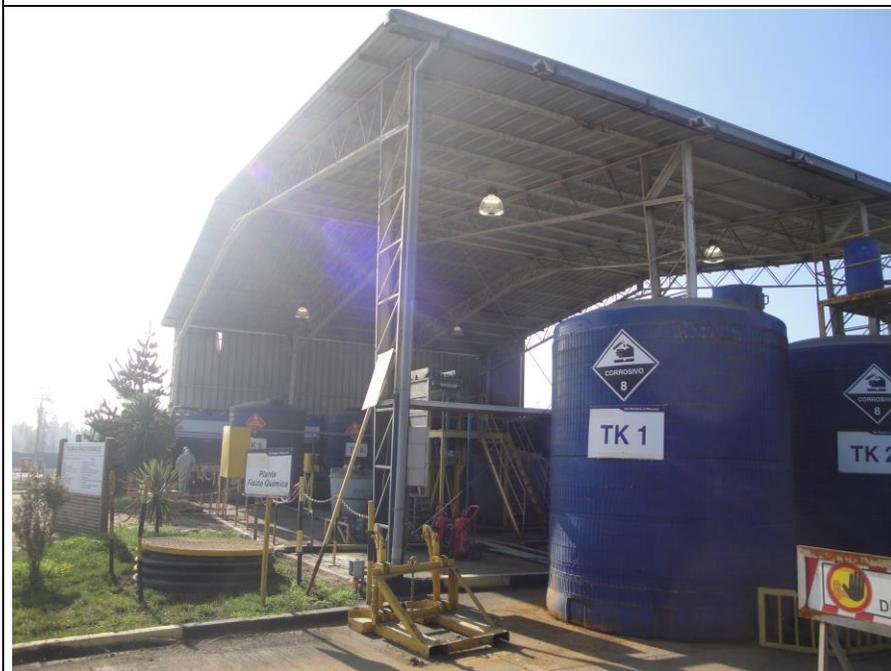
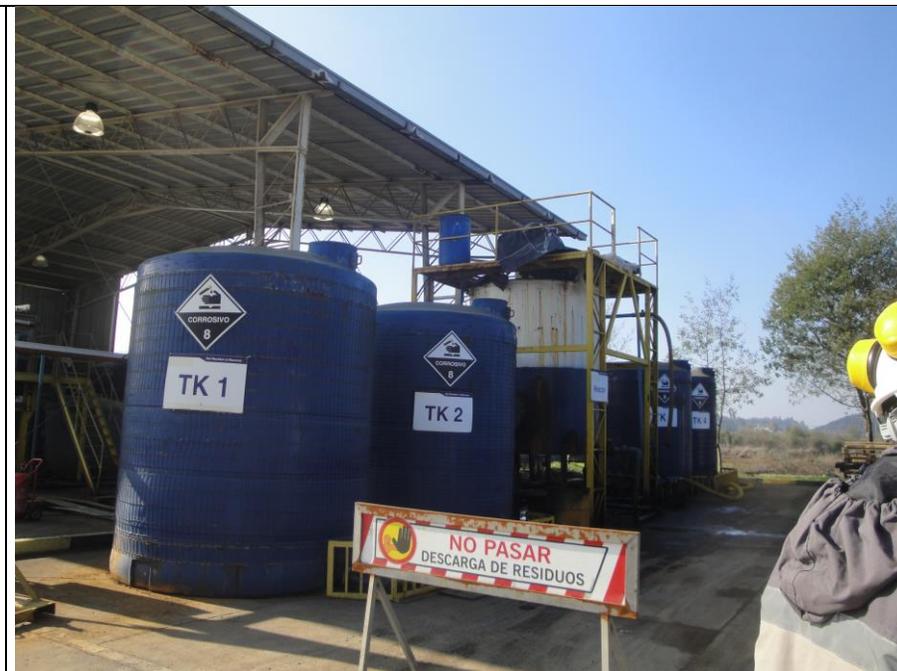
- d. Se constata la presencia de pre-tratamiento físico químico para ril específico de tercero, consistente en ácidos agotados de galvanizado, que cuenta con cuatro acumuladores. Estos residuos ácidos, luego de pasar por este tratamiento de inertización y acondicionamiento físico-químico específico, son derivados a pretratamiento del sistema general de tratamiento de residuos líquidos mediante osmosis inversa. (ver fotografías 8 y 9)

Fotografía 8	Fecha : 20-06-2013		Fotografía 9	Fecha : 20-06-2013	
Coordenadas WGS84	Norte: 5.935.475	Este: 752.240	Coordenadas WGS84	Norte: 5.935.474	Este: 752.240
Descripción Medio de Prueba: Fotografía de los estanques verticales en superficie de 15 m ³ identificados como TK 1 y 2, correspondientes al pretratamiento de acondicionamiento físico-químico de residuos de terceros. Se observa que estos estanques se encuentran instalados sobre loza de hormigón, con pretil perimetral.			Descripción Medio de Prueba: Fotografía muestra una vista panorámica de cuatro estanques de 15 m ³ de capacidad asociados a la planta de pretratamiento de residuos líquidos, antes de tratamiento mediante osmosis inversa, instalados sobre loza de hormigón.

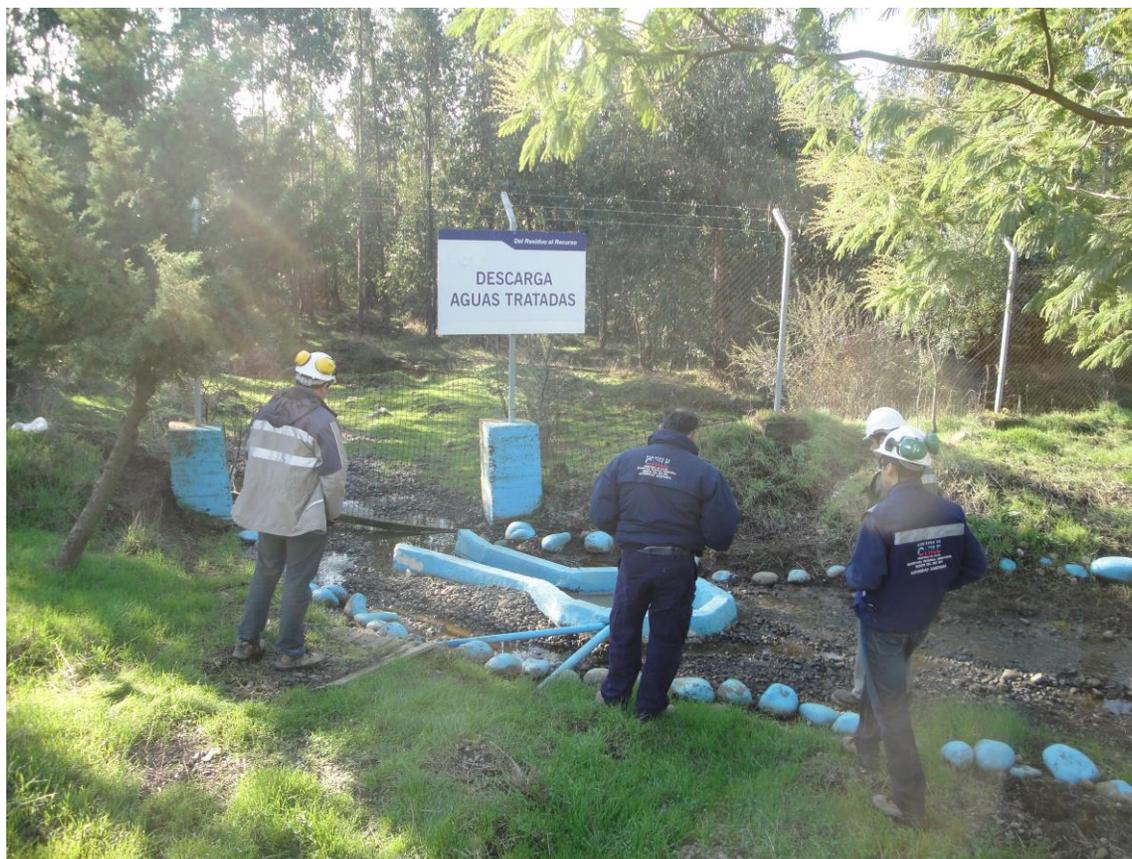
Fotografía 10

Fotografía muestra obra de descarga de residuos líquidos tratados a cuerpo de agua superficial. Esta obra se encuentra dentro de los terrenos de CITA (dentro del área cercada del titular). Fotografía fue tomada a 7 metros de la obra de descarga.

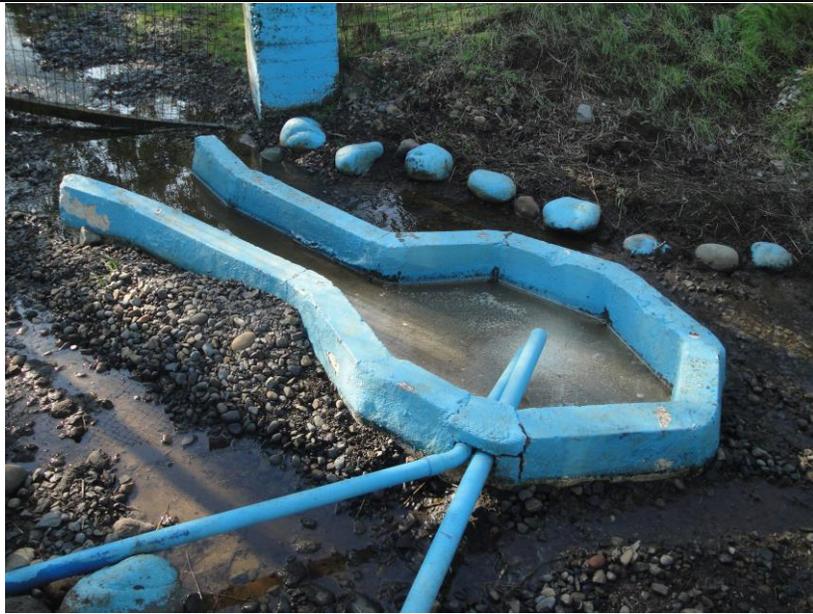
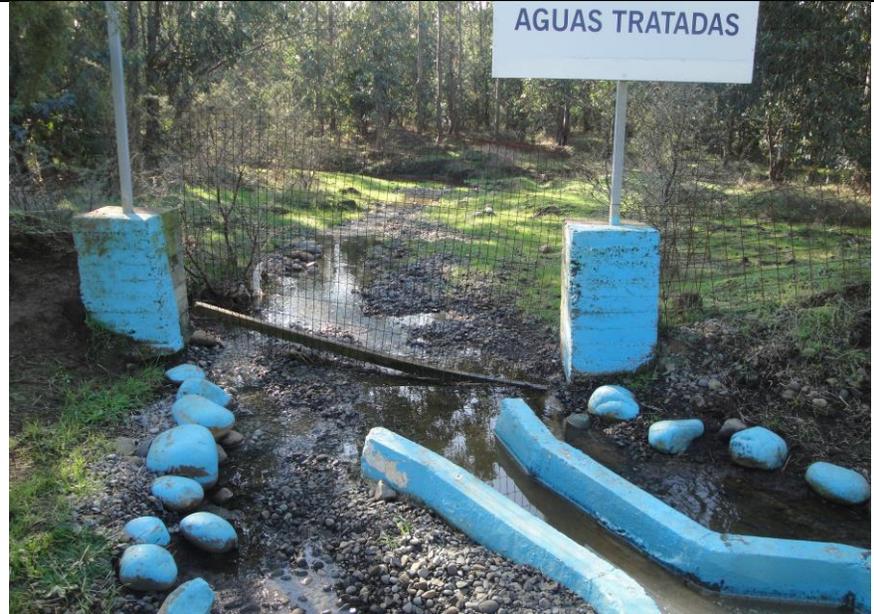
Fotografía 11	Fecha : 20-06-2013		Fotografía 12	Fecha : 20-06-2013	
Coordenadas WGS84	Norte: 5.935.424	Este: 752.912	Coordenadas WGS84	Norte: 5.935.424	Este: 752.912
Descripción Medio de Prueba: Fotografía muestra que al momento de la inspección, se estaba descargando riles tratados hacia la obra de descarga. Fotografía tomada a 2 metros de la obra de descarga			Descripción Medio de Prueba: Fotografía muestra que los residuos líquidos fluyen por pendiente desde la obra de descarga hacia estero Cauquenes, cercano al limite predial. Fotografía tomada a 2 metros de la obra de descarga

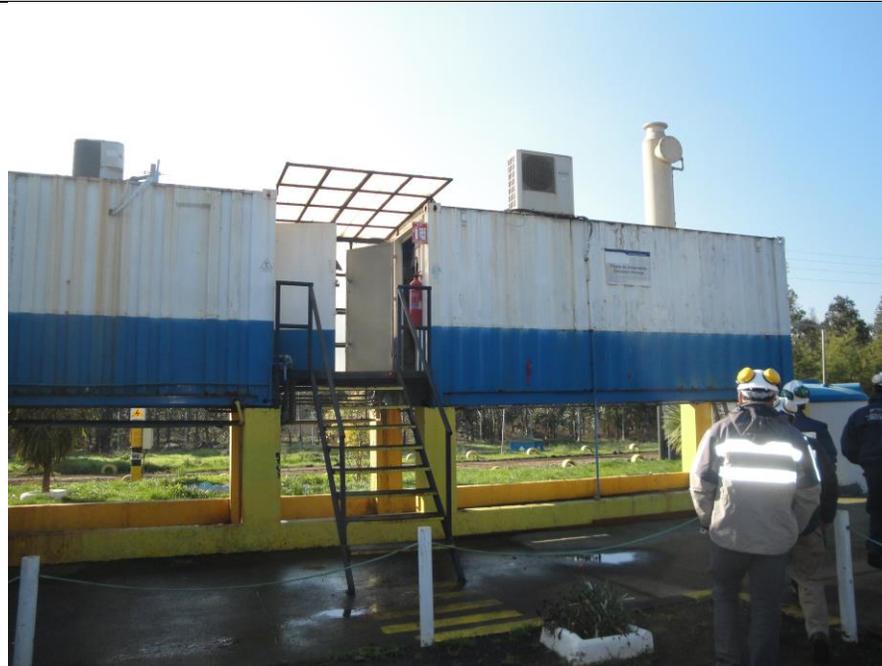
Fotografía 13

- a. Se procede a realizar inspección de la Planta de Tratamiento de Osmosis Inversa del relleno sanitario urbano, constatando los fiscalizadores que esta se encuentra operando en condiciones normales, a una capacidad de tratamiento de efluente de 30 m³/día (ver fotografía 13)

Por lo anterior, se verifica que la segunda etapa de tratamiento mediante osmosis inversa, que realiza la planta de tratamiento del RSU, si se encuentra tratando los lixiviados provenientes del relleno sanitario urbano Fundo las Cruces.

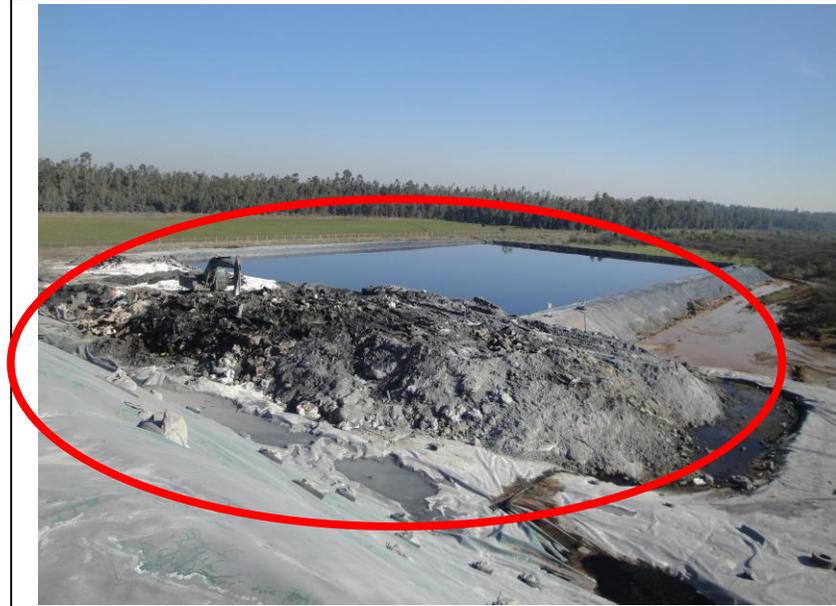
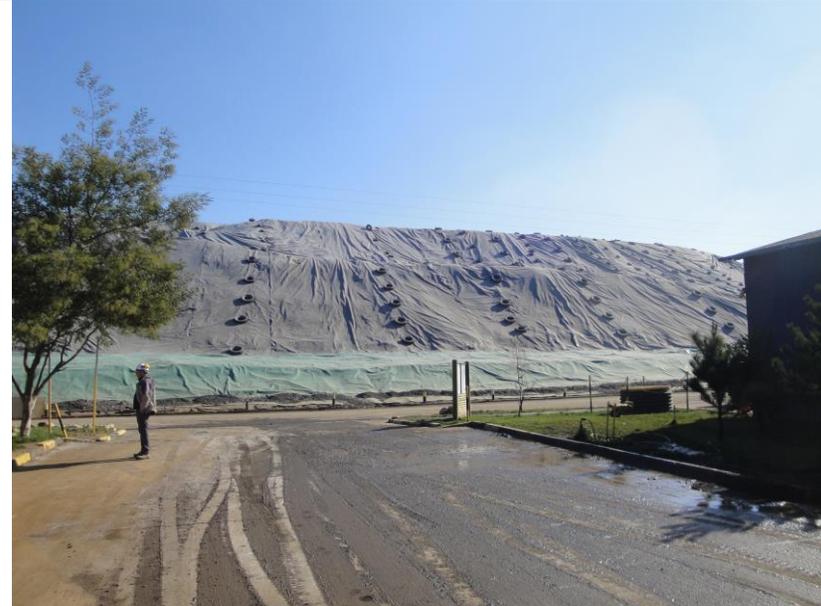
Fotografía 14

- a. Se procede a inspeccionar el frente de trabajo del depósito de seguridad de CITA ECOBIO, constatándose que éste se encuentra operando en condiciones normales, recibiendo residuos peligrosos directamente o bien desde la planta de inertización, luego de chequeo e informe de laboratorio. Consultado sobre las etapas previas a la disposición, Rodrigo Fischer indica que todos los residuos industriales pasan por una etapa de segregación y tratamiento, previo a su disposición en celda (ver fotografía 14)

- c. Con relación a la cobertura diaria requerida, los fiscalizadores verifican que ésta se encuentra dispuesta de forma adecuada, y con disponibilidad de material extra para mantener operación normal.

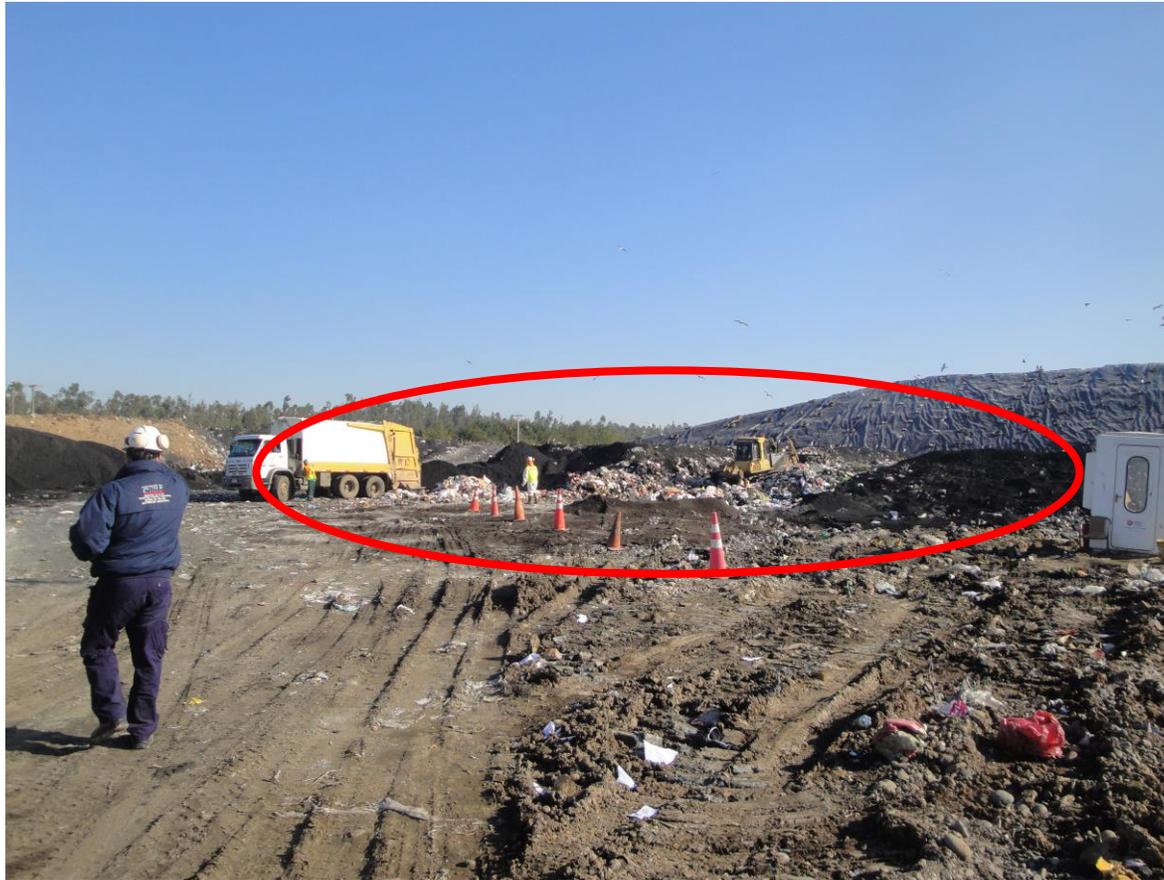
Fotografía 16.

<p>Hecho(s) constatado(s) durante la fiscalización:</p> <p>a. Se procede a inspeccionar el frente de trabajo del Relleno Sanitario Urbano Fundo Las Cruces, adyacente a CITA ECOBIO, constatándose que éste se encuentra operando en forma normal. De acuerdo a lo informado por encargado del área de la empresa, se encuentra recibiendo aproximadamente 500 toneladas/día de residuos sólidos urbanos de los municipios de la Provincia de Ñuble y parte de la Séptima Región del Maule.</p> <p>Durante la inspección, los fiscalizadores constatan que el relleno sanitario se encuentra operando con cobertura diaria y manejo de vectores de interés sanitario (ver fotografía 16)</p> <p>Con relación a la cobertura diaria requerida, los fiscalizadores verifican que ésta se encuentra dispuesta de forma adecuada, y con disponibilidad de material extra para mantener operación normal.</p> <p>b. Con relación al riego de lixiviados al interior del relleno sanitario, los fiscalizadores verificaron que se había realizado el retiro de las obras del sistemas de riego en la superficie del RSU, por lo que durante la inspección los fiscalizadores no constatan en terreno el uso y riego de superficies mediante lixiviado como método de disposición final, tratándose y acumulándose los riles del relleno sanitario para posteriormente ser dispuestos superficialmente mediante obra de descarga.</p>

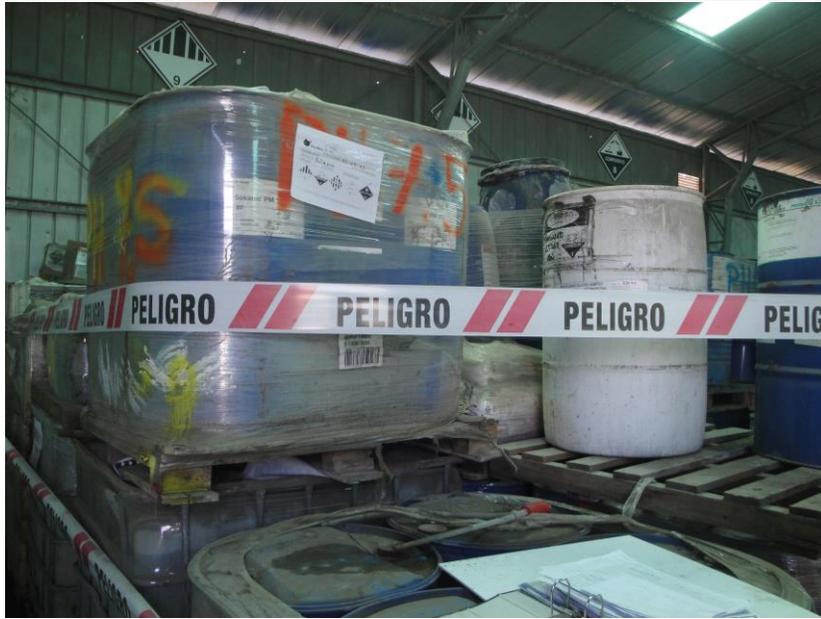
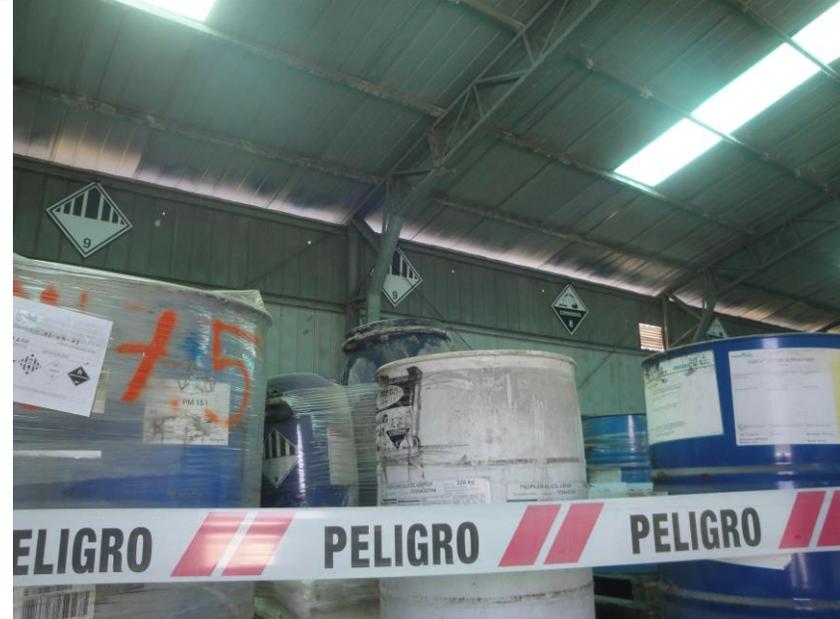
Fotografía 17	Fecha : 20-06-2013		Fotografía 18	Fecha : 20-06-2013	
Coordenadas WGS84	Norte: 5.935.434	Este: 752.245	Coordenadas WGS84	Norte: 5.935.434	Este: 752.245
Descripción Medio de Prueba: Fotografía muestra contenedores tipo IBC y tambores de 200 litros, apilados en palet de dos niveles, con residuos peligrosos clase 9 misceláneos			Descripción Medio de Prueba: Fotografía muestra que los contenedores con residuos tienen adosadas las señalizaciones de peligrosidad requeridas, agrupadas según la clasificación establecida en DS 148/03 del MINSAL para residuos peligrosos

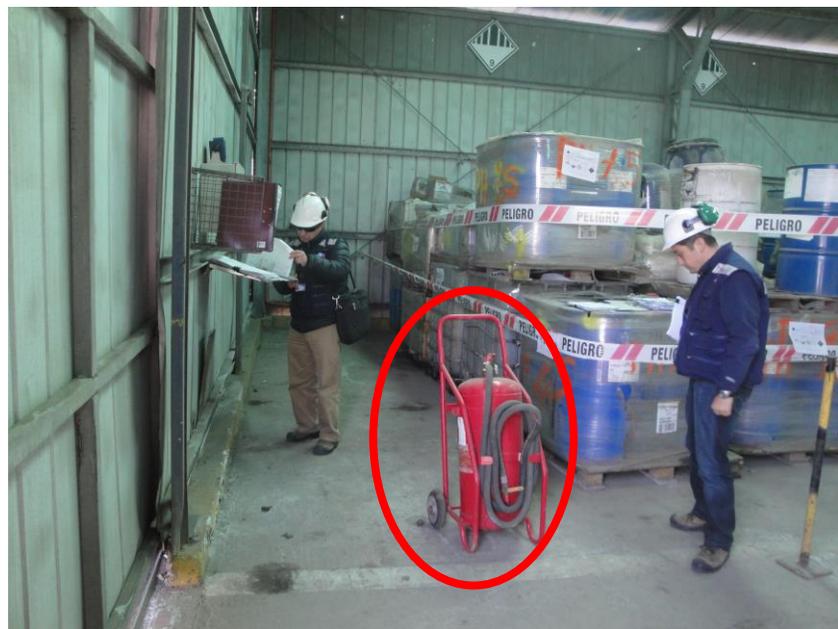
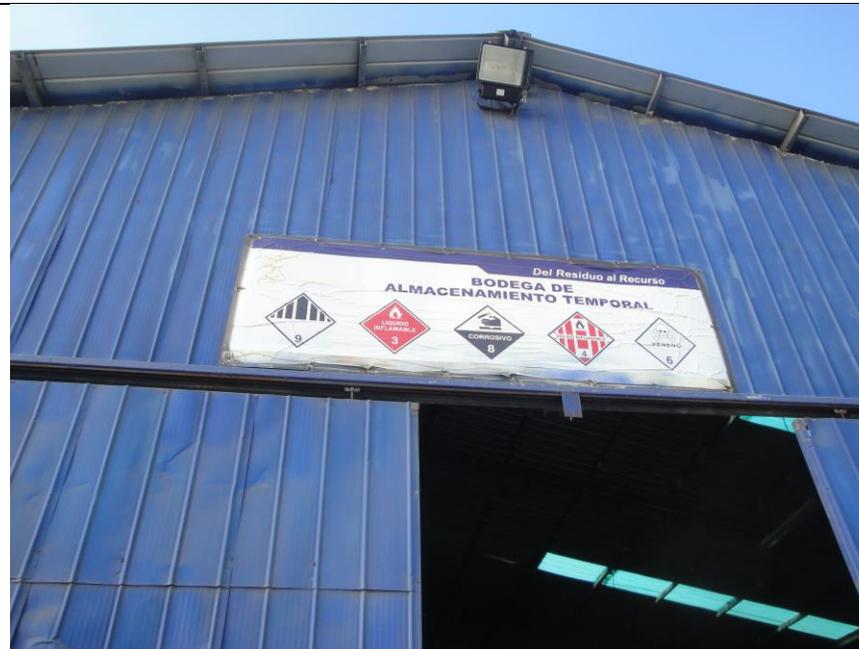
Fotografía 19

Fotografía muestra en exterior bodega de almacenamiento temporal, la adecuada señalización de las clases de residuos peligrosos contenidos en su interior de acuerdo a NCh 2190 , identificando los riesgos inherentes a cada una de éstas:9-misceláneos, 3-líquidos inflamables, 4-sólidos inflamables, 8-corrosivos y 6-venenosos.

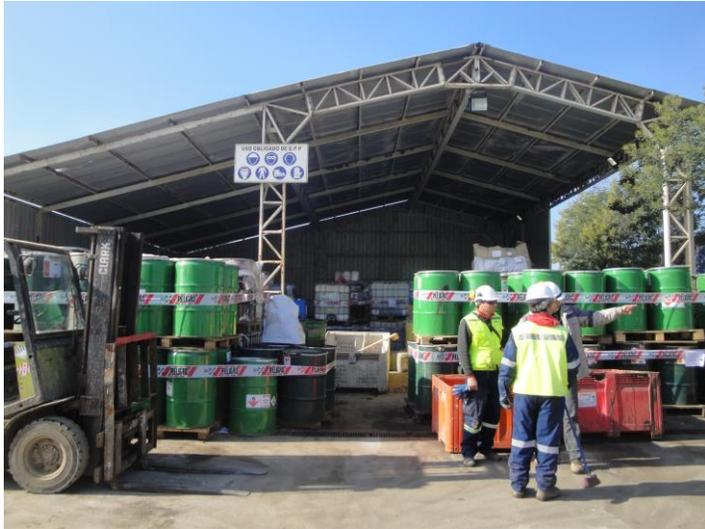
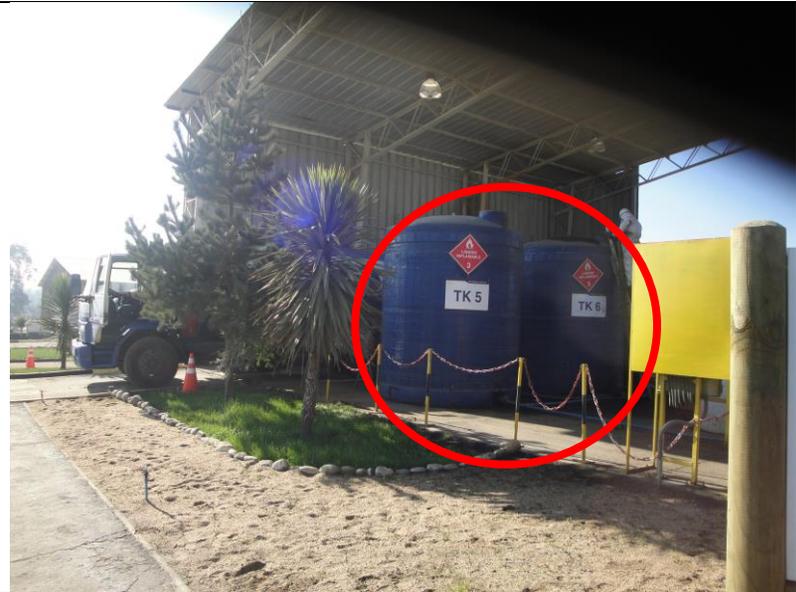
Fotografía 21.	Fecha : 20-06-2013		Fotografía 22	Fecha : 20-06-2013	
Coordenadas WGS84	Norte: 5.935.463	Este: 752.239	Coordenadas WGS84	Norte: 5.935.497	Este: 752.242
Descripción Medio de Prueba: Fotografía muestra la zona de segregación a máxima capacidad, con residuos en tambores de 200 litros y contenedores tipo IBC, acopiados en dos niveles. Se observa presencia de batea roja para trasvasije de líquidos.			Descripción Medio de Prueba: Fotografía muestra estanques verticales en superficie Tk 5 y 6, de 15 m ³ cada uno en zona de lamacenamiento temporal y segregación, rotulados como líquidos inflamables Clase 3 según NCh 2190.

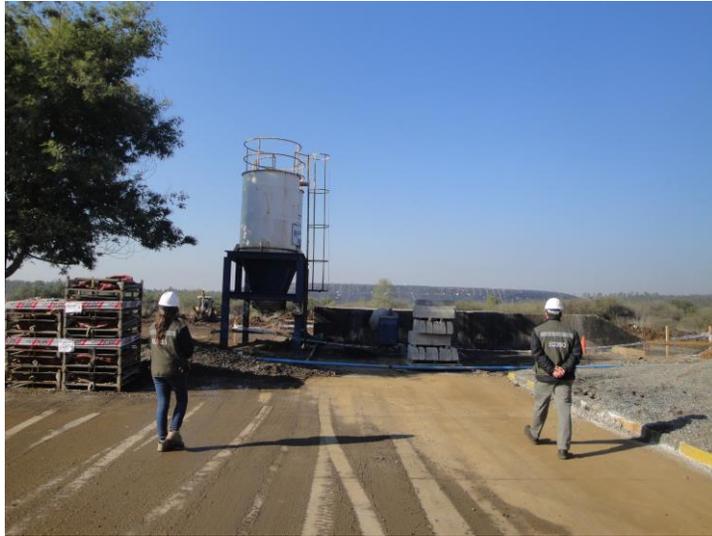
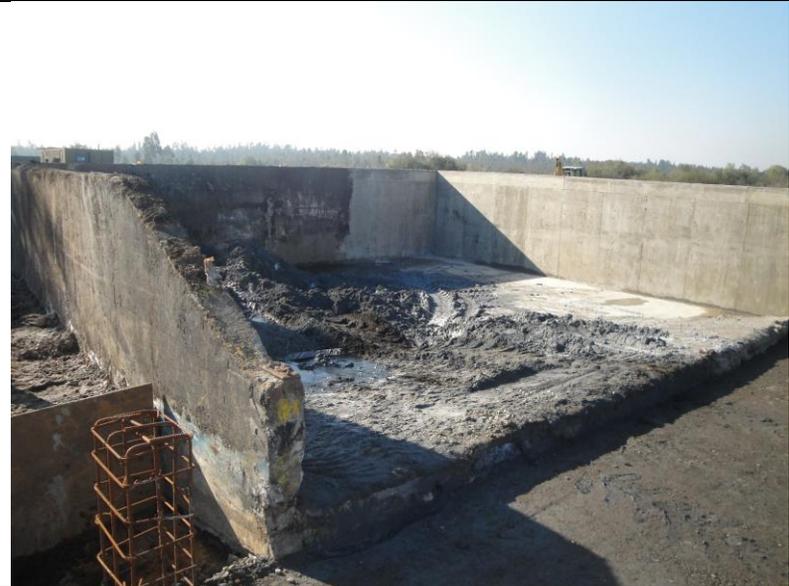
Fotografía 23.

Fotografía muestra batea de mezcla para residuos semisólidos o pastozos. Se verifica que la batea se encuentra construida en hormigón, con apertura lateral para ingreso de vehículos de carga. Esta área se encuentra en reparaciones por haber sufrido daños.

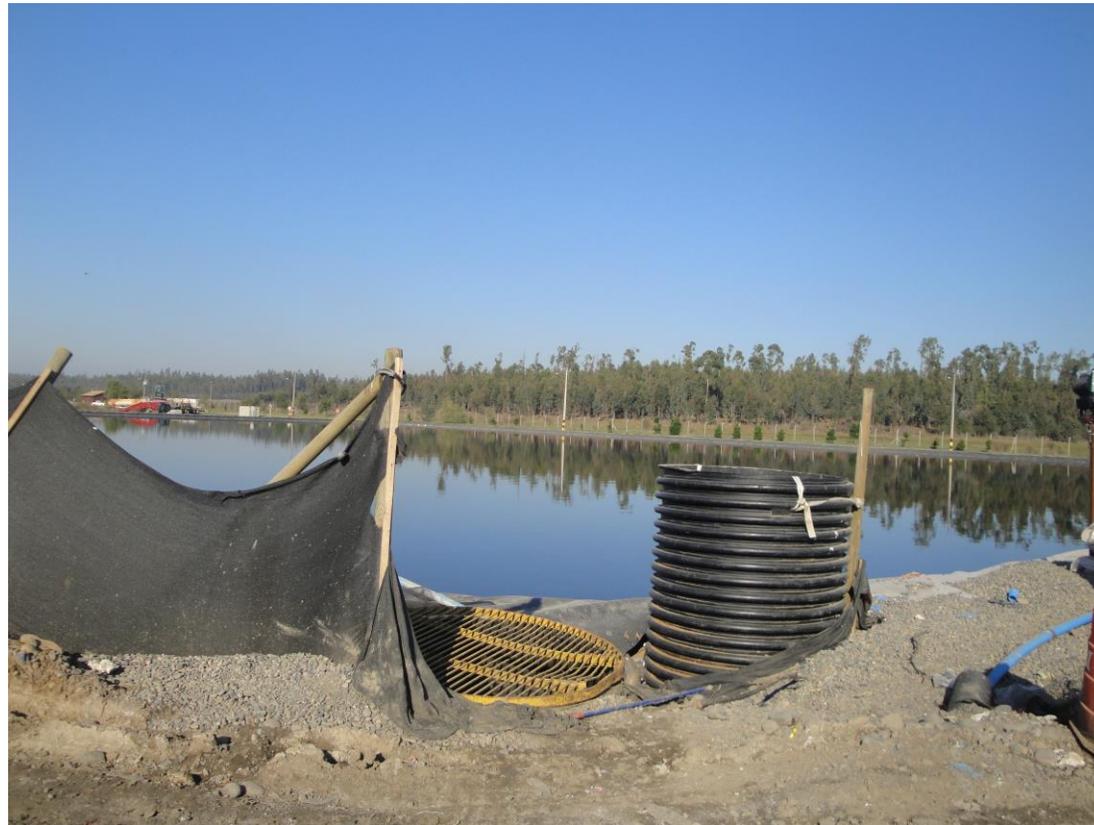
Fotografía 25.

En la fotografía se observa la celda de contención de lixiviados del relleno sanitario, contigua al relleno sanitario en operación. Se observa que esta celda o piscina de lixiviados cuenta con membrana de HDPE en su fondo para impermeabilización basal.
