INFORME DE FISCALIZACIÓN AMBIENTAL

INSPECCIÓN AMBIENTAL

CITA ECOBIO SA

DFZ-2013-681-VIII-RCA-IA

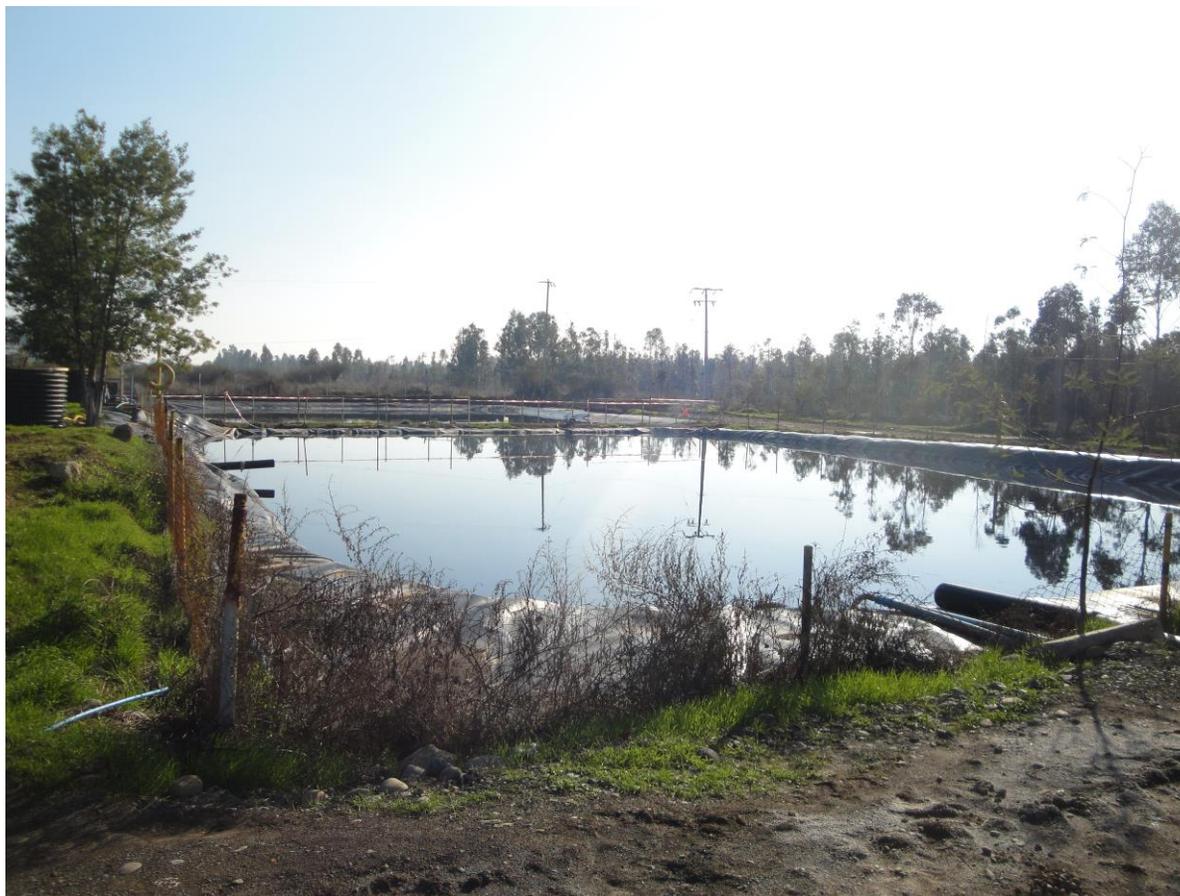
Fotografía 26.

En la fotografía se observa la Laguna de acumulación de lixiviados 1, contigua a la planta de tratamiento de osmosis inversa del RSU. Se observa que esta laguna cuenta con impermeabilización de fondo mediante membrana de HDPE. Esta piscina no cuenta con sistemas de aireación

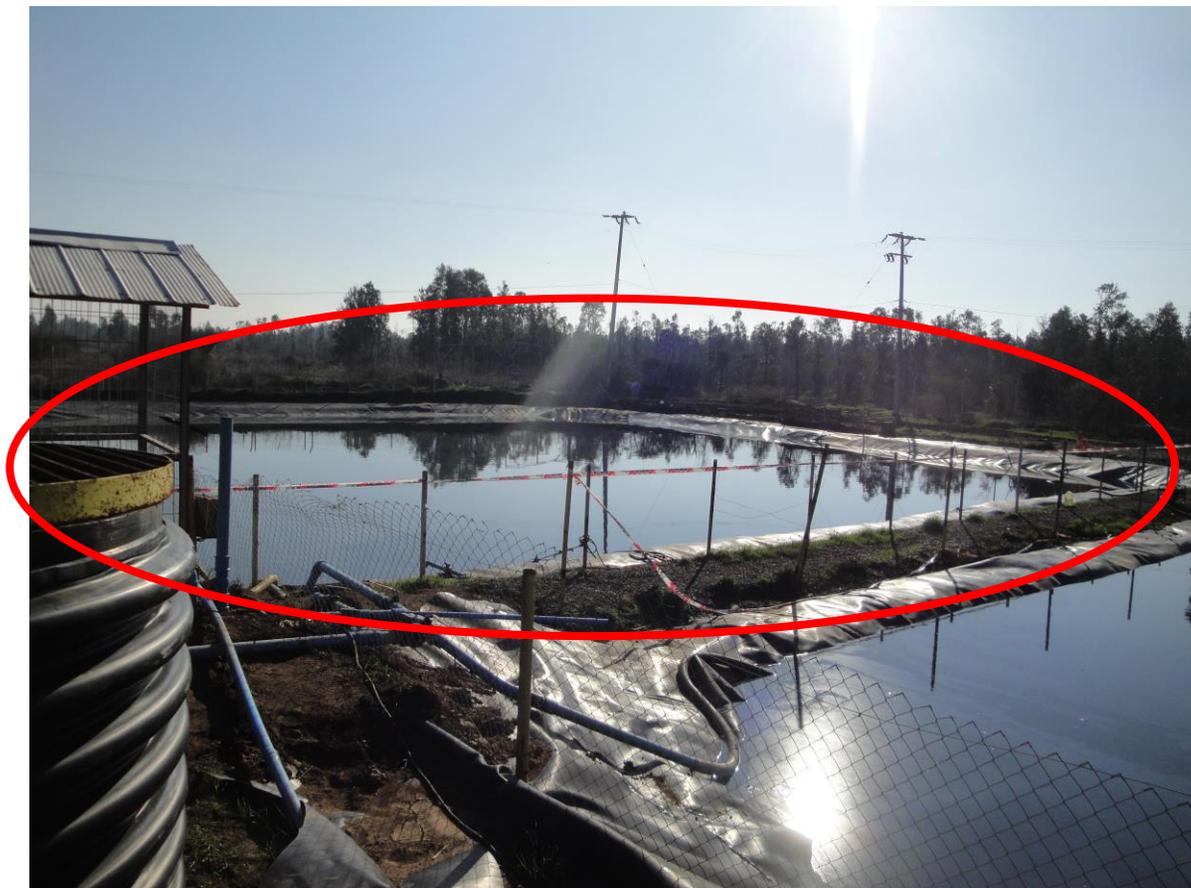
Fotografía 27.	Fecha: 20-06-2013	
Coordenadas WGS84	Norte: 5.935.441	Este: 752.690
Descripción Medio de Prueba: En la fotografía se observa la Laguna de acumulación de lixiviados 2 (dentro de círculo rojo), de menores dimensiones que la laguna de acumulación 1 adyacente. Se observa que esta laguna cuenta con impermeabilización de fondo mediante membrana de HDPE. Esta piscina no cuenta con sistemas de aireación
