### INFORME DE FISCALIZACIÓN AMBIENTAL

### VERIFICACIÓN DE CONFORMIDAD EN LA APLICACIÓN DE MEDIDAS URGENTES Y TRANSITORIAS

Proyecto Minero Pascua Lama

DFZ-2013-6945-III-RCA-IA

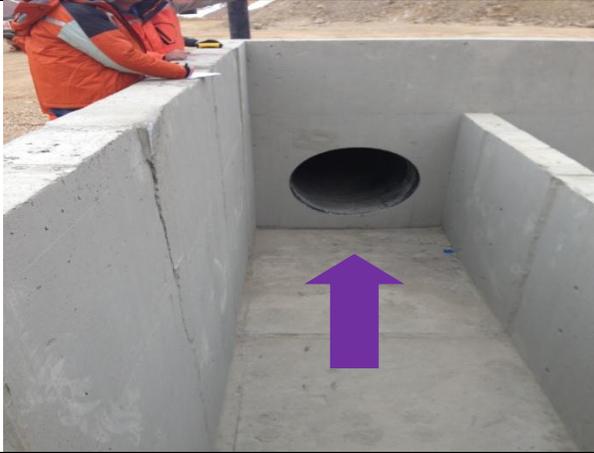
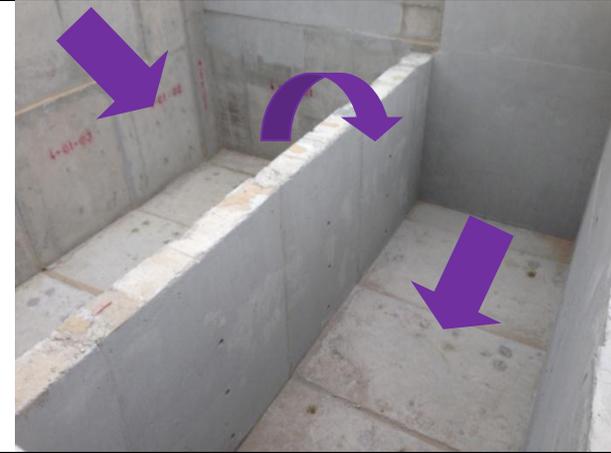
**Fotografía 1** Fecha: 23-10-2013

**Descripción Medio de Prueba:** Obra de Captación La Negra (A), sistema de recolección de doble cámara, con separación de pared delgada. Las flechas indican el flujo del agua.

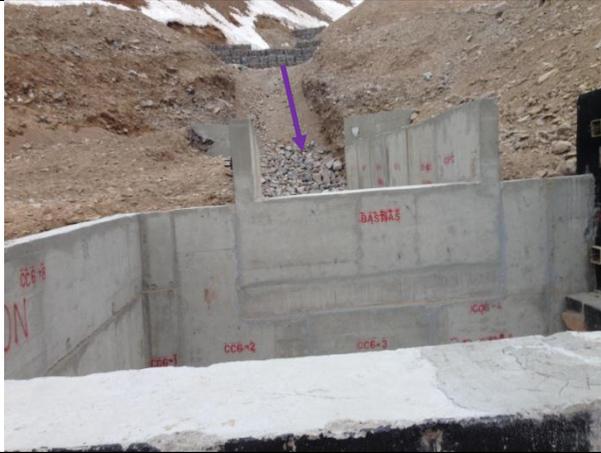
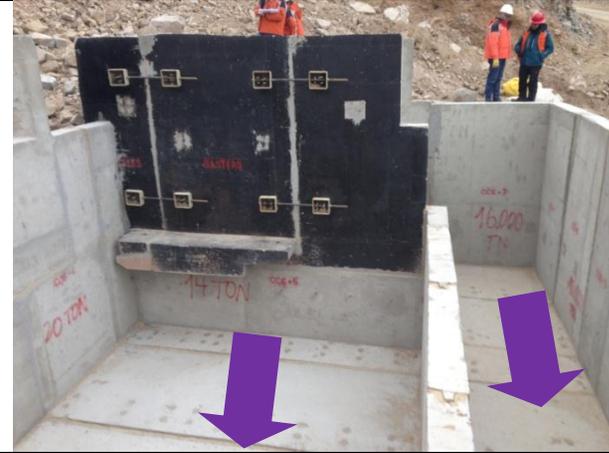
**Fotografía 5** Fecha: 23-10-2013

**Descripción Medio de Prueba:** Obra de Captación Q6, ingreso del agua captada en A y B. Las flechas indican el flujo del agua.

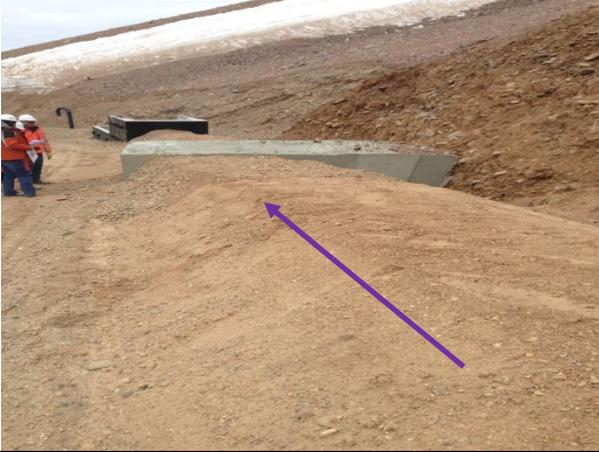
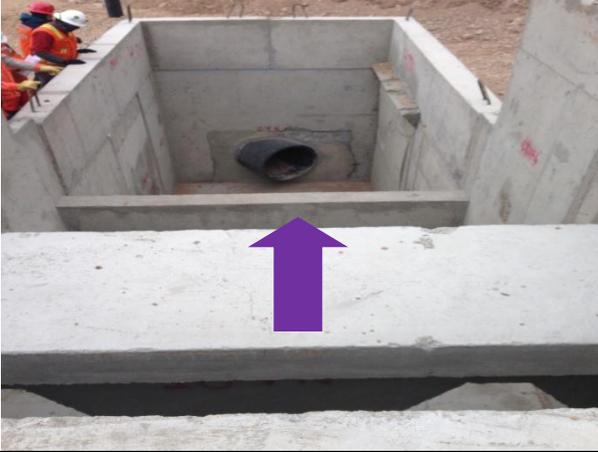
<b>Fotografía 9</b>	<b>Fecha:</b> 23-10-2013	<b>Fotografía 10</b>	<b>Fecha:</b> 23-10-2013
<b>Coordenadas WGS84</b>	<b>Norte:</b> 6.758.355 m <b>Este:</b> 398.321 m	<b>Coordenadas WGS84</b>	<b>Norte:</b> 6.758.359 m <b>Este:</b> 398.305 m
<b>Descripción Medio de Prueba:</b> Tubería conductora de las aguas, dispuesta bajo camellón, en tramo desde obras C a D. La flecha indica la ubicación de la tubería.		<b>Descripción Medio de Prueba:</b> Obra D, tubería de conducción de las aguas captadas hacia la obra E. La flecha indica el flujo del agua.

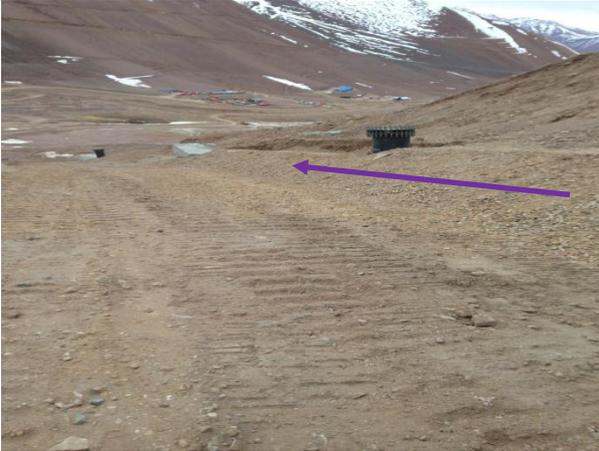
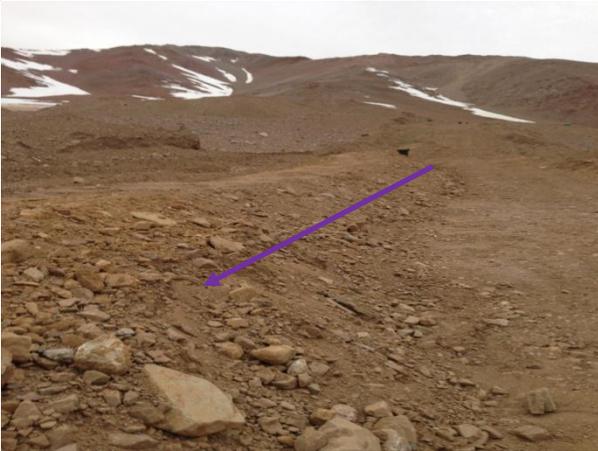
<b>Fotografía 11</b>	<b>Fecha:</b> 23-10-2013	<b>Fotografía 12</b>	<b>Fecha:</b> 23-10-2013
<b>Coordenadas WGS84</b>	<b>Norte:</b> 6.758.374 m <b>Este:</b> 398.036 m	<b>Coordenadas WGS84</b>	<b>Norte:</b> 6.758.365 m <b>Este:</b> 397.984 m
<b>Descripción Medio de Prueba:</b> Tubería conductora de las aguas, dispuesta bajo camellón, en tramo desde obras D a E, vista desde obra D. La flecha indica la ubicación de la tubería.		<b>Descripción Medio de Prueba:</b> Tubería conductora de las aguas, dispuesta bajo camellón, en tramo desde obras D a E, vista desde obra E. La flecha indica la ubicación de la tubería.

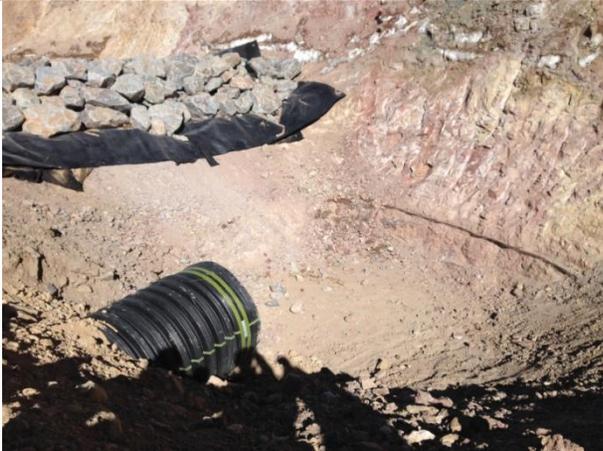
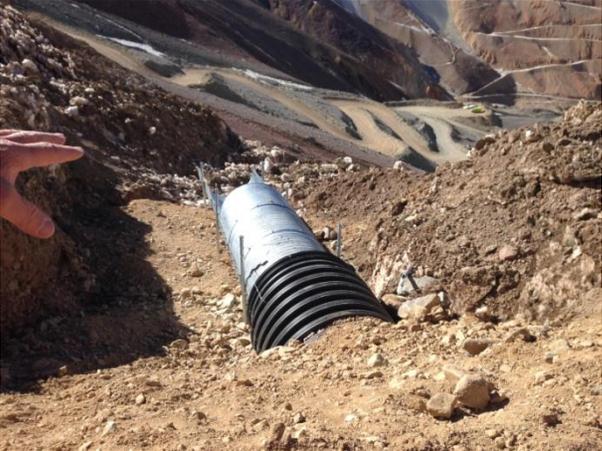
<b>Fotografía 15</b>	<b>Fecha:</b> 24-10-2013	<b>Fotografía 16</b>	<b>Fecha:</b> 24-10-2013
<b>Coordenadas WGS84</b>	<b>Norte:</b> 6.758.363 m <b>Este:</b> 399.906 m	<b>Coordenadas WGS84</b>	<b>Norte:</b> 6.758.363 m <b>Este:</b> 399.906 m
<b>Descripción Medio de Prueba:</b> Obras de By-pass en Quebrada 6 (Q6), piscina decantadora		<b>Descripción Medio de Prueba:</b> Obras de By-pass en Q6, tubería de conducción de las aguas hacia la obra de captación C.

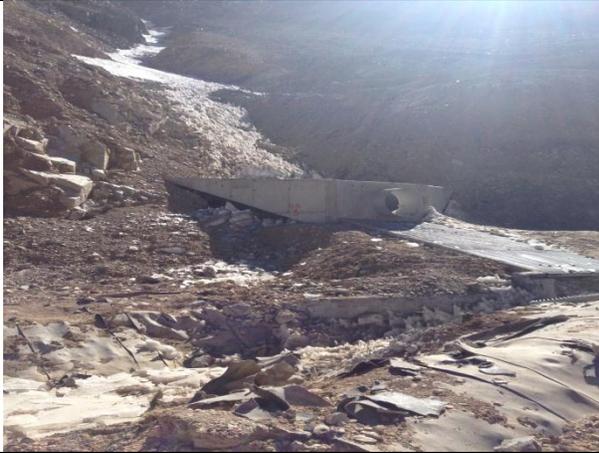
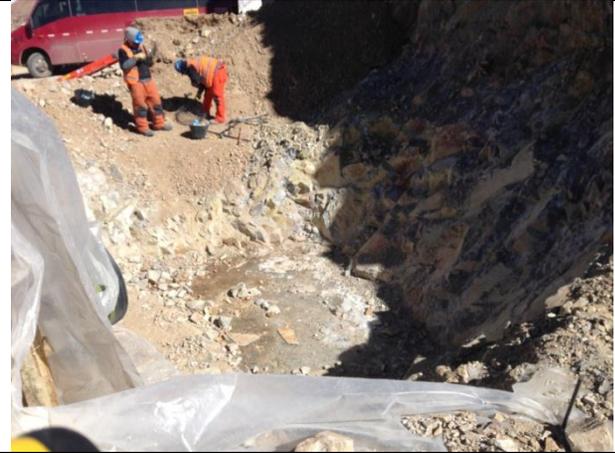
**Fotografía 25**

**Descripción Medio de Prueba:** Obras de By-pass en Quebrada 2 (Q2), construcción de piscina decantadora.

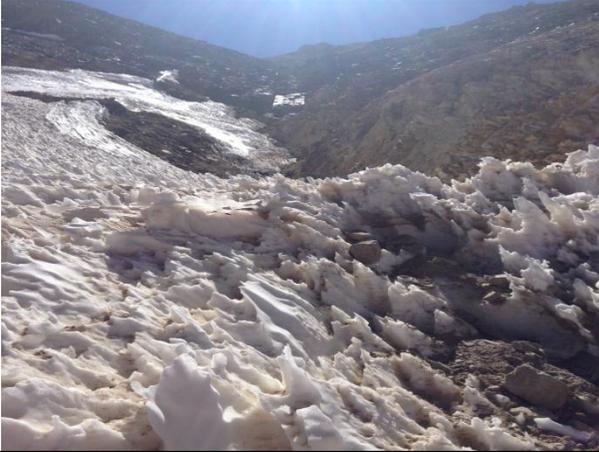
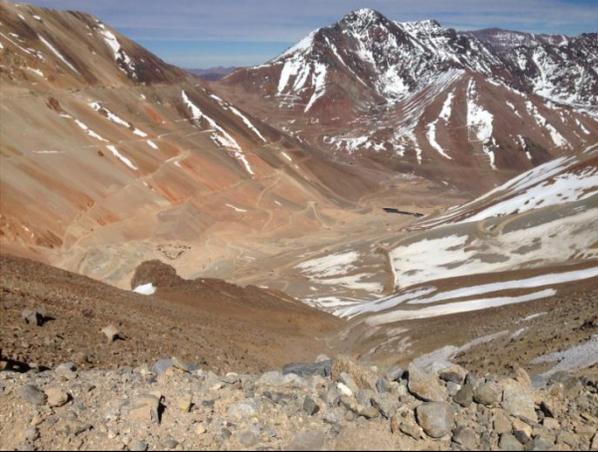
<b>Fotografía 29</b>	<b>Fecha:</b> 24-10-2013	<b>Fotografía 30</b>	<b>Fecha:</b> 24-10-2013
<b>Coordenadas WGS84</b>	<b>Norte:</b> 6.757.653 m <b>Este:</b> 400.974 m	<b>Coordenadas WGS84</b>	<b>Norte:</b> 6.757.653 m <b>Este:</b> 400.974 m
<b>Descripción Medio de Prueba:</b> Quebrada 0 (Q0)		<b>Descripción Medio de Prueba:</b> Conducción de las aguas de Q0, hacia la obra de captación A, mediante tubería de HDPE.

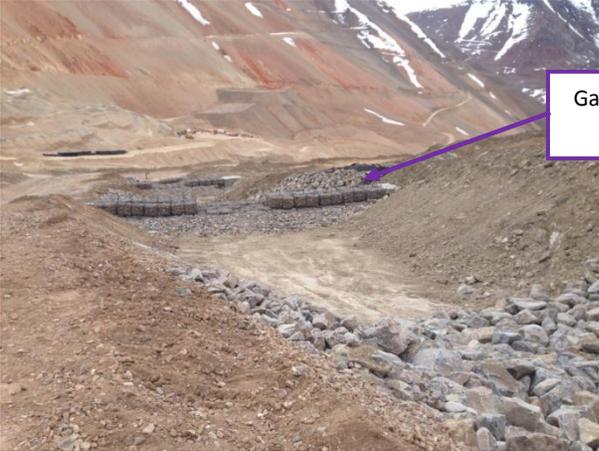
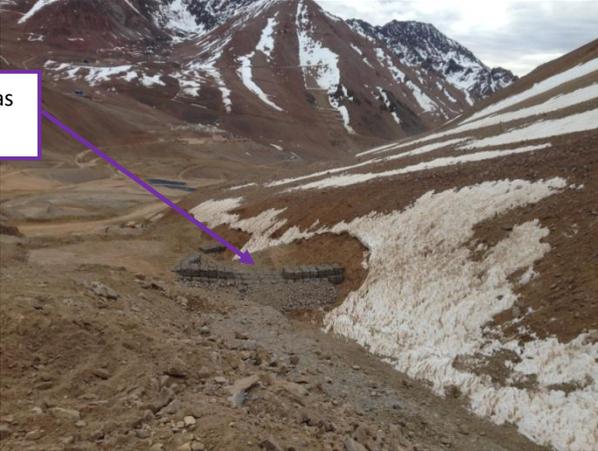
<div data-bbox="873 854 1278 938" style="border: 1px solid purple; padding: 5px; display: inline-block;">                     Gaviones "aguas arriba" de las obras de captación                 </div>			
<b>Fotografía 31</b>	<b>Fecha:</b> 23-10-2013	<b>Fotografía 32</b>	<b>Fecha:</b> 23-10-2013
<b>Coordenadas WGS84</b>	<b>Norte:</b> 6.757.368 m <b>Este:</b> 400.170 m	<b>Coordenadas WGS84</b>	<b>Norte:</b> 6.757.571 m <b>Este:</b> 399.409 m
<b>Descripción Medio de Prueba:</b> Gaviones previo a Obra de Captación La Negra (A), para el control de arrastre de sedimentos.		<b>Descripción Medio de Prueba:</b> Gaviones previo a Obra de Captación de la Quebrada 6 (C), para el control de arrastre de sedimentos.

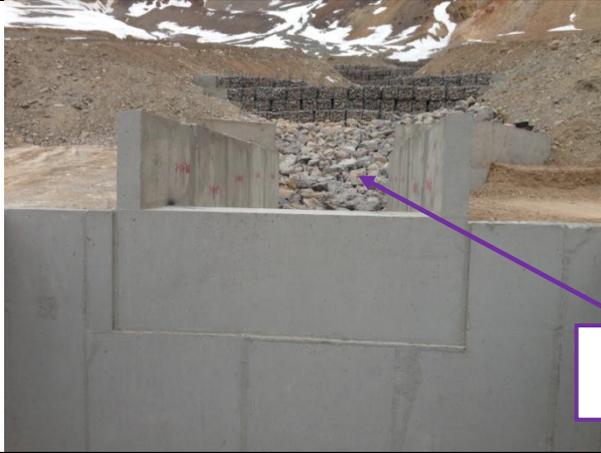
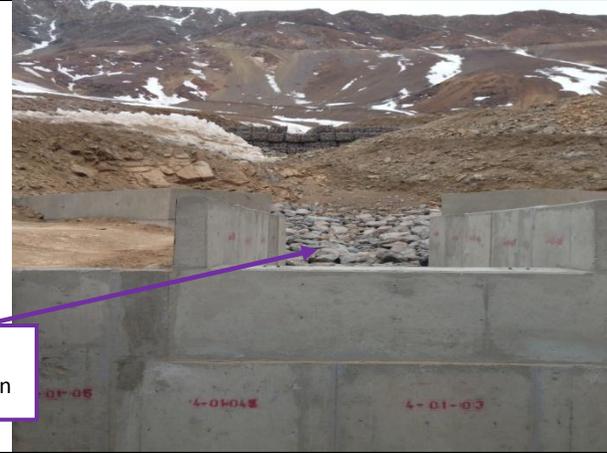
Cauce revestido con enrocado  
entre gavión y obra de captación

<b>Fotografía 33</b>	<b>Fecha:</b> 23-10-2013		<b>Fotografía 34</b>	<b>Fecha:</b> 23-10-2013	
<b>Coordenadas WGS84</b>	<b>Norte:</b> 6.757.230 m	<b>Este:</b> 400.023m	<b>Coordenadas WGS84</b>	<b>Norte:</b> 6.758.359 m	<b>Este:</b> 398.305 m
<b>Descripción Medio de Prueba:</b> Enrocado en Obra de Captación La Negra (A)			<b>Descripción Medio de Prueba:</b> Enrocado en Obra de Captación Quebrada 4 (D)

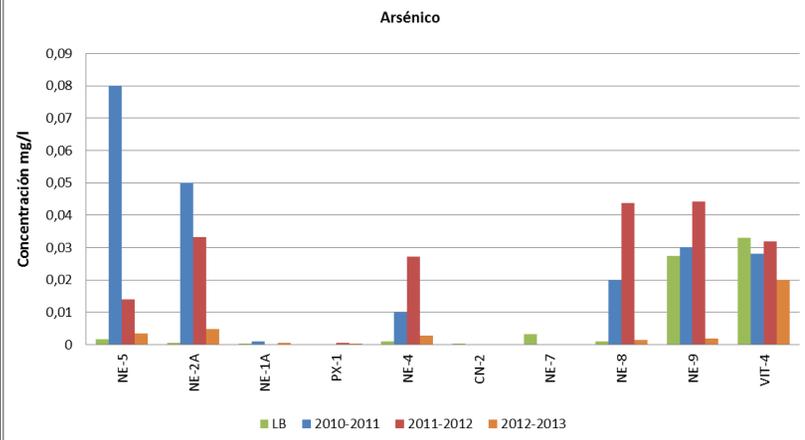
Cabe indicar que para el punto NE-4 se compromete el cumplimiento de la norma de riego (NCh 1333), que propone un límite de 0,1 mg/l para el Arsénico, el cual se mantiene bajo dicho límite en los tres períodos de análisis. Para el punto NE-8 se compromete el cumplimiento de la norma de agua potable (NCh 409), que propone un límite de 0,01 mg/l para el Arsénico, el cual se excede en los períodos julio de 2010-junio de 2011 y julio de 2011-junio de 2012.

**Figura 11: Evolución del Arsénico en Aguas Superficiales, período junio 2010-julio 2013.**

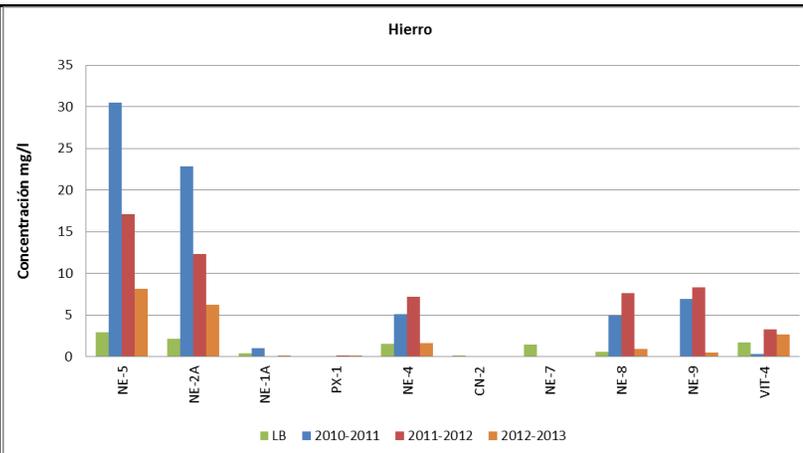
Figura 12: Evolución del Hierro en Aguas Superficiales, período junio 2010-julio 2013.

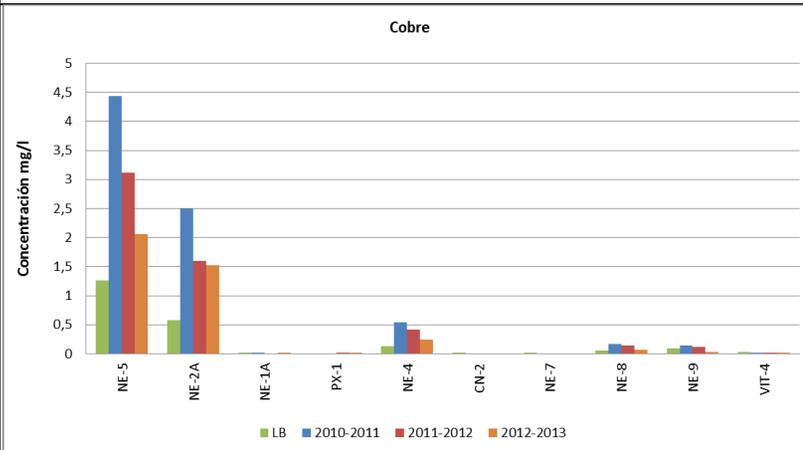
Figura 13: Evolución del Cobre en Aguas Superficiales, período junio

riego (NCh 1333), que propone un límite de 0,2 mg/l para el Cobre, el cual se excede en los períodos julio de 2010-junio de 2011 y julio de 2011-junio de 2012. Para el punto NE-8 se compromete el cumplimiento de la norma de agua potable (NCh 409), que propone un límite de 2 mg/l para el Cobre, el cual se mantiene bajo dicho límite en los tres períodos de análisis.

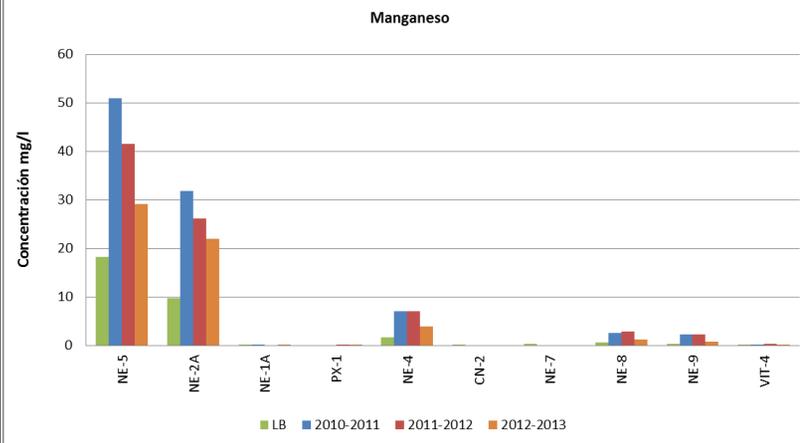
**Figura 14: Evolución del Manganeso en Aguas Superficiales, período junio 2010-julio 2013.**

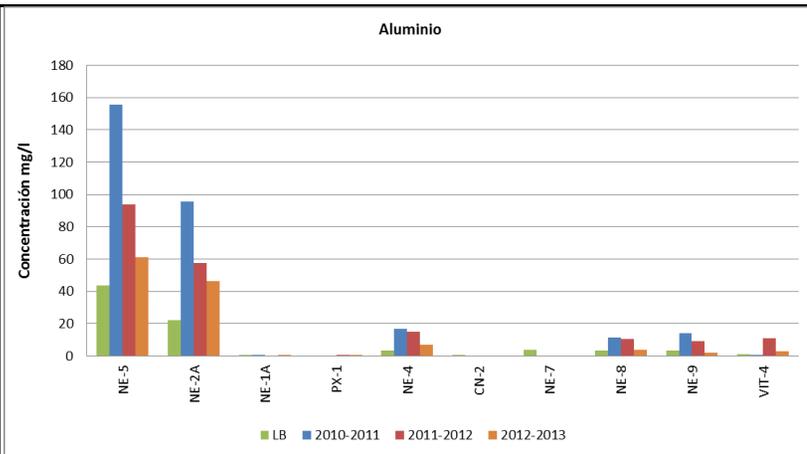
Cabe indicar que para el punto NE-4 se compromete el cumplimiento de la norma de riego (NCh 1333), que propone un límite de 5 mg/l para el Aluminio, el cual se excede en los tres períodos de análisis. Para el punto NE-8 se compromete el cumplimiento de la norma de agua potable (NCh 409), sin embargo dicha norma no contempla al Aluminio dentro de los parámetros a controlar.

**Figura 15: Evolución del Aluminio en Aguas Superficiales, período junio 2010-julio 2013.**

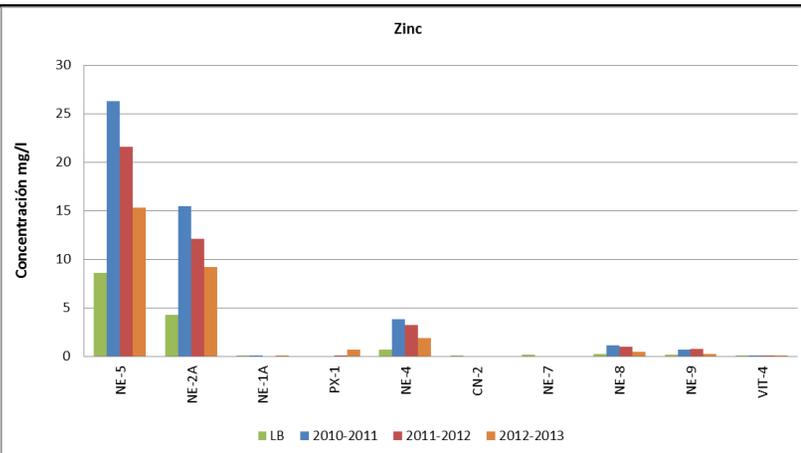
Cabe indicar que para el punto NE-4 se compromete el cumplimiento de la norma de riego (NCh 1333), que propone un límite de 2 mg/l para el Zinc, el cual se excede en los períodos junio de 2010-julio de 2011 y junio de 2011-julio de 2012. Para el punto NE-8 se compromete el cumplimiento de la norma de agua potable (NCh 409), que propone un límite de 3 mg/l para el Zinc, el cual se mantiene bajo dicho límite en los tres períodos de análisis.

Figura 16: Evolución del Zinc en Aguas Superficiales, período junio 2010-julio 2013.

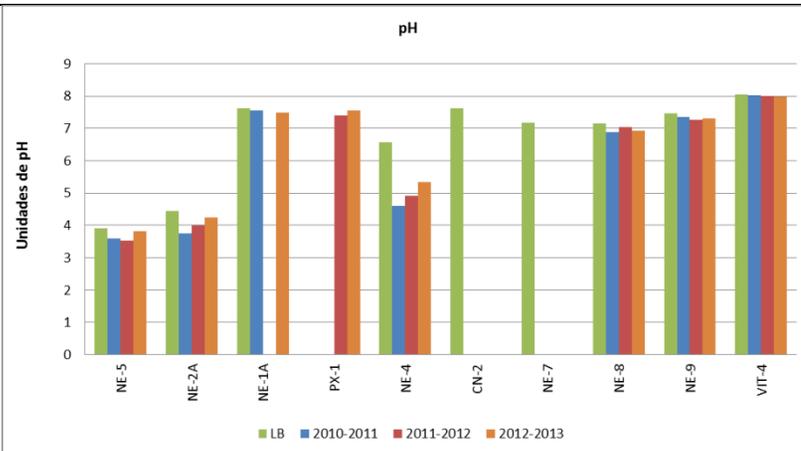
En todos los puntos controlados se observa un equilibrio en el pH. El punto NE-1A ubicado en el sector de emplazamiento del proyecto, específicamente en Quebrada Barriales, cauce afluente al río Estrecho aguas abajo del muro cortafugas, estaría exento de verse afectado por potenciales drenajes ácidos superficiales provenientes del sector del Botadero, mostrándose con un nivel levemente básico.

Cabe indicar que para el punto NE-4 se compromete el cumplimiento de la norma de riego (NCh 1333), que propone un rango de 5,5 – 9,0 unidades para el pH el cual se excede en acidez en los tres períodos de análisis. Para el punto NE-8 se compromete el cumplimiento de la norma de agua potable (NCh 409 que propone un rango de 6,5 –8,5 unidades para el pH, el cual se mantiene dentro de dicho rango en los tres períodos de análisis.

Figura 17: Evolución del pH en Aguas Superficiales, período junio 2010-julio 2013.

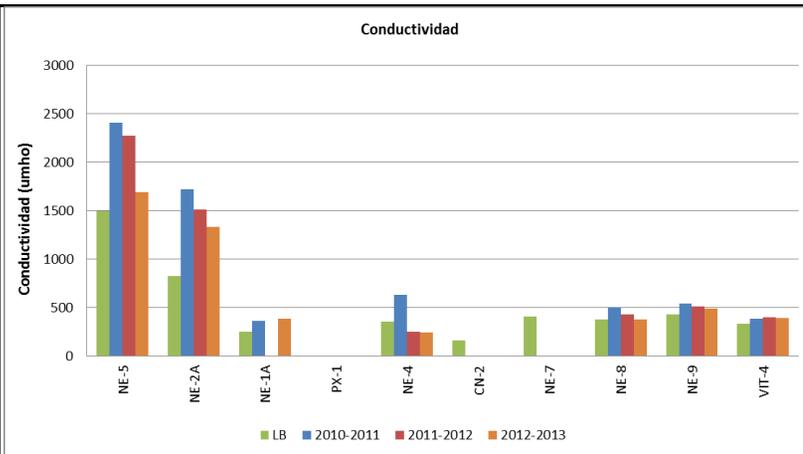
**Figura 18: Evolución de la Conductividad en Aguas Superficiales, período junio 2010-julio 2013.**

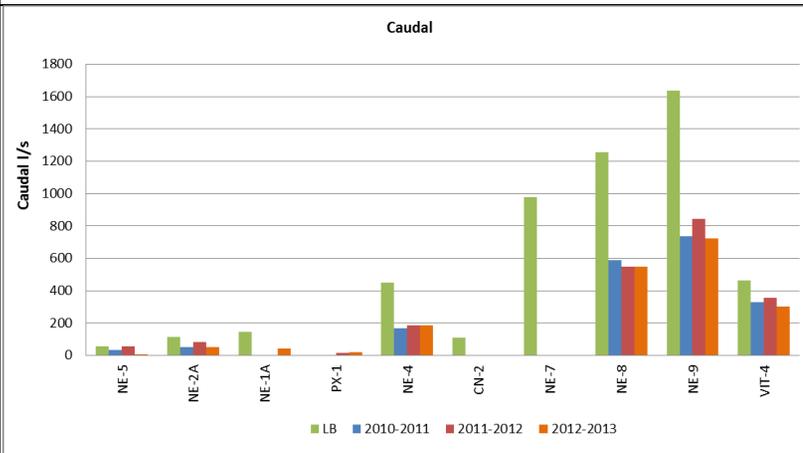
La gráfica de la evolución de los caudales medios registrados durante los mismos períodos analizados anteriormente, para los distintos puntos de control, muestra que los puntos ubicados en el área de ejecución del proyecto (NE-5 y NE-2A) experimentan entre la Línea Base y el período julio de 2010-junio de 2011 un descenso de 22 y 62 L/s respectivamente. La misma situación se registra en las estaciones ubicadas aguas abajo, con descensos absolutos de 670 L/s en el punto NE-8 y de 900 L/s en NE-9, indicando la existencia de un descenso generalizado de los de los flujos de escurrimiento en la cuenca. Durante los últimos 2 períodos de análisis (julio de 2011-junio de 2013) los caudales medios se han mantenido estables respecto de las mediciones obtenidas entre julio de 2010-junio de 2011. Cabe señalar que en términos relativos, la cuenca del río Potrerillos ha experimentado una menor variación en el tiempo, con un descenso con respecto a la Línea Base que no supera el 30%.

**Figura 19: Evolución del Caudal en puntos de Control de Aguas Superficiales, período junio 2010-julio 2013.**

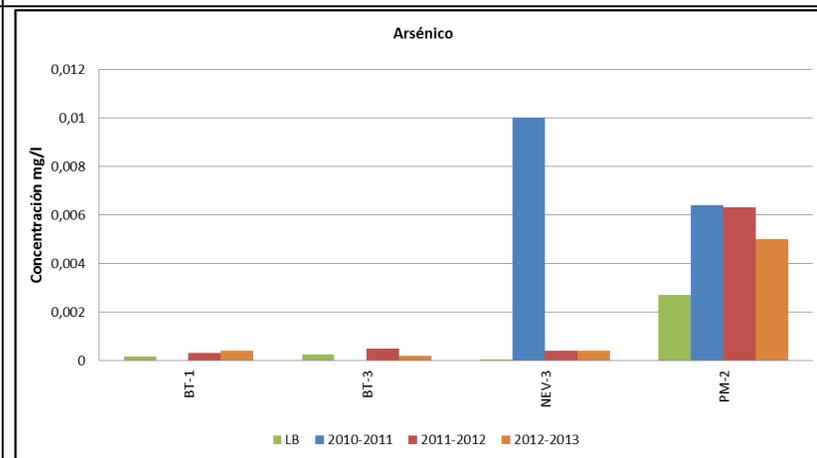
Cabe indicar que si se compara con la norma de riego (NCh 1333), ninguno de los pozos de control excede los 0,1 mg/l de referencia para el Arsénico.

**Figura 21: Evolución del Arsénico en Aguas Subterráneas, período junio 2010-julio 2013.**

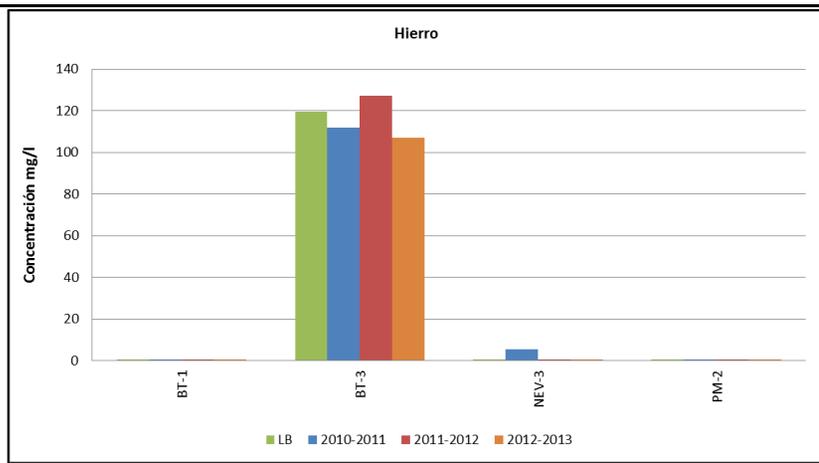
Cabe indicar que si se compara con la norma de riego (NCh 1333), el pozo BT-3 supera el límite de 5 mg/l de referencia para el Hierro desde la Línea Base. De los demás pozos, sólo NEV-3 excede dicho umbral en el período julio de 2010-junio de 2012.

**Figura 22: Evolución del Hierro en Aguas Subterráneas, período junio 2010-julio 2013.**

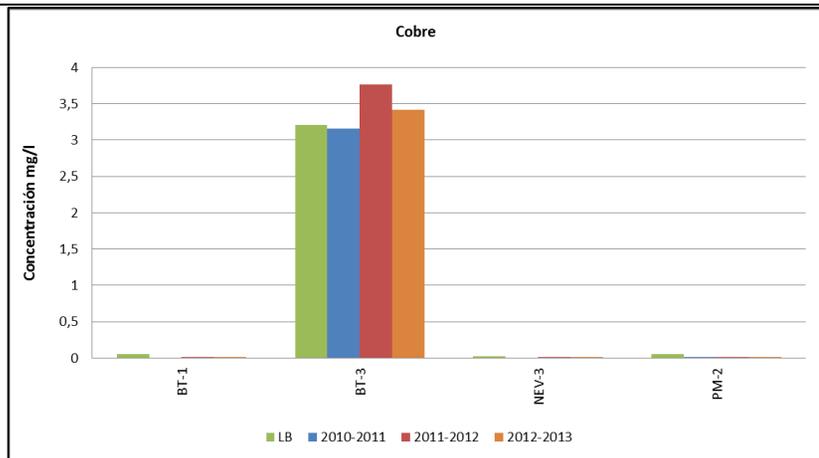
**Figura 23: Evolución del Cobre en Aguas Subterráneas, período junio 2010-julio 2013.**

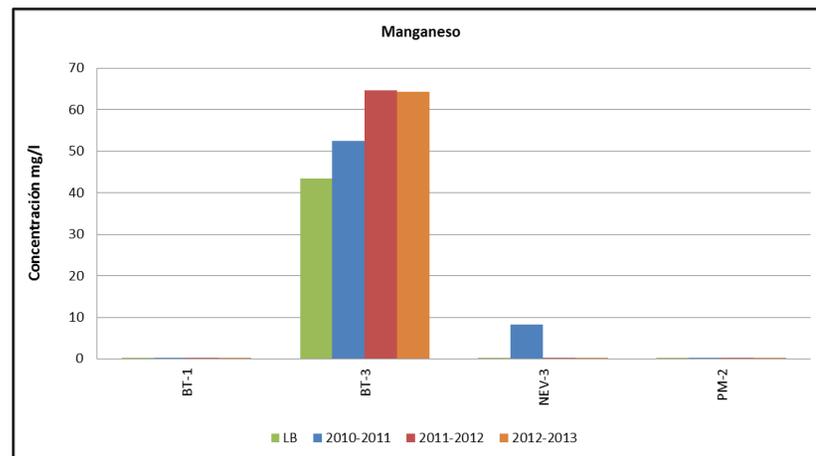
Cabe indicar que si se compara con la norma de riego (NCh 1333), el pozo BT-3 supera el límite de 0,2 mg/l de referencia para el Manganeso desde la Línea Base (también PM-2). De los demás pozos, NEV-3 excede dicho umbral en el período julio de 2010-junio de 2011.

**Figura 24: Evolución del Manganeso en Aguas Subterráneas, período junio 2010-julio 2013.**

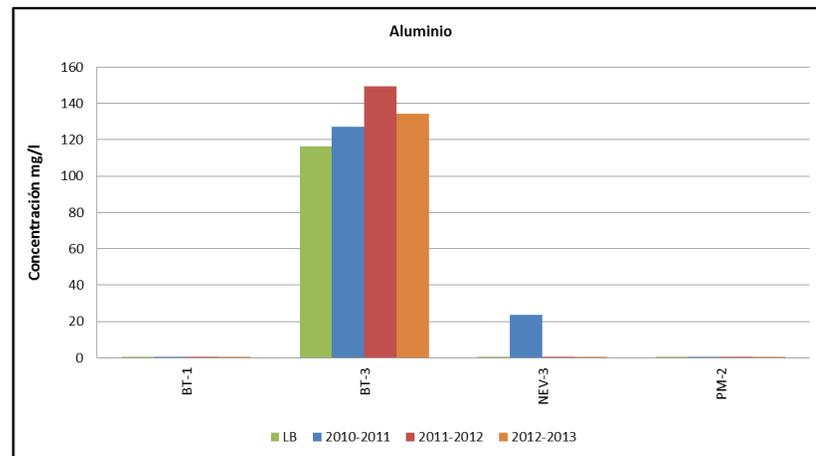
Cabe indicar que si se compara con la norma de riego (NCh 1333), el pozo BT-3 supera el límite de 5 mg/l de referencia para el Aluminio desde la Línea Base. De los demás pozos, NEV-3 excede dicho umbral en el período julio de 2011-junio de 2012.

**Figura 25: Evolución del Aluminio en Aguas Subterráneas, período junio 2010-julio 2013.**

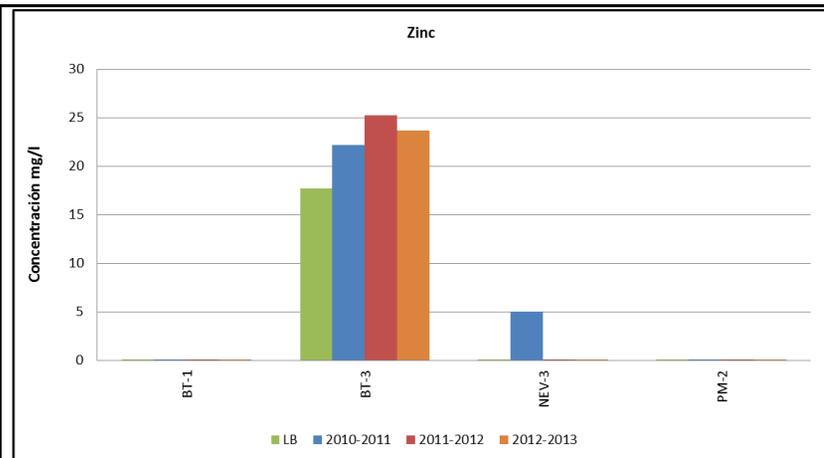
Cabe indicar que si se compara con la norma de riego (NCh 1333), el pozo BT-3 supera el límite de 2 mg/l de referencia para el Zinc desde la Línea Base. De los demás pozos, NEV-3 excede dicho umbral en el período julio de 2010-junio de 2011.

**Figura 26: Evolución del Zinc en Aguas Subterráneas, período junio 2010-julio 2013.**

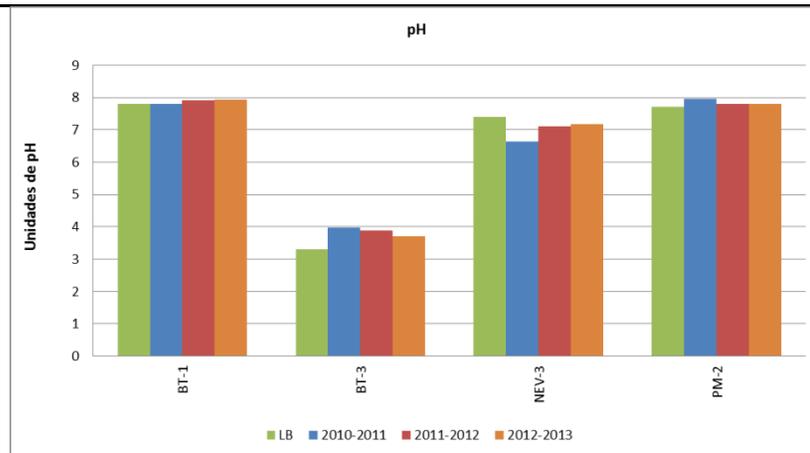
Cabe indicar que si se compara con la norma de riego (NCh 1333), el pozo BT-3 excede el rango 5,5 – 9,0 Unidades para el pH desde la Línea Base. Los demás pozos de control se encuentran bajo ese umbral.

**Figura 27: Evolución del pH en Aguas Subterráneas, período junio 2010-julio 2013.**

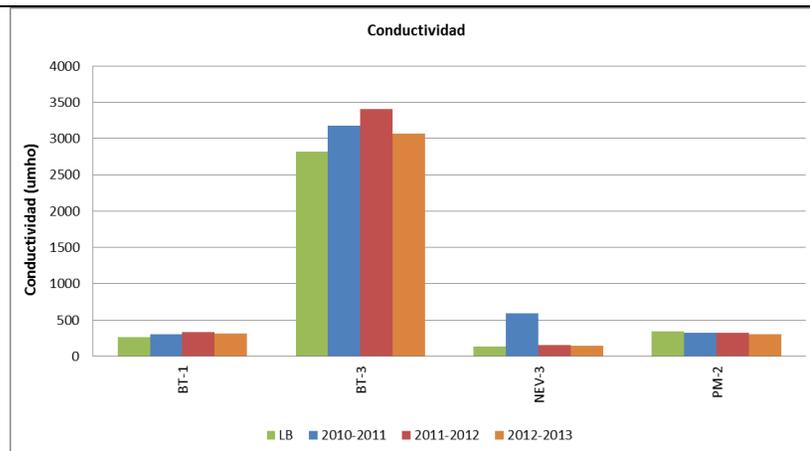
**Figura 28: Evolución de la Conductividad en Aguas Subterráneas, período junio 2010-julio 2013.**

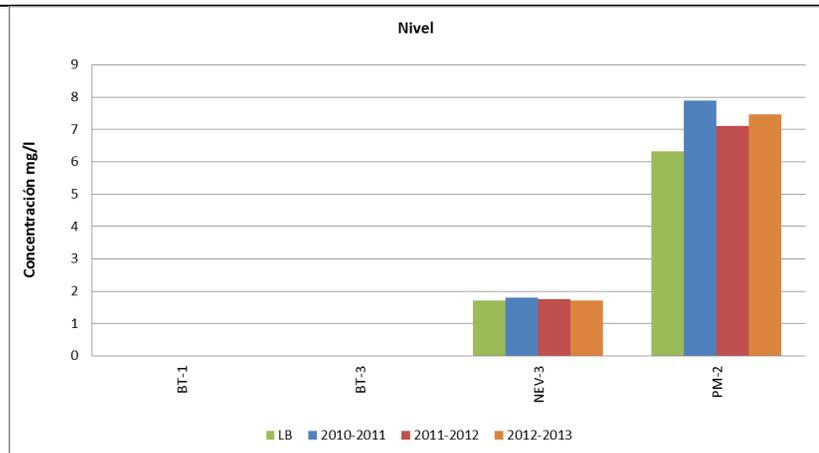
Por otra parte, el punto PM-2 presenta más variaciones en el tiempo, superiores a las medidas de la Línea Base, con un promedio de 7,9 l/s en el período julio de 2010-junio de 2011; 7,1 l/s en el período julio de 2011-junio de 2012 y 7,5 l/s en el período julio de 2012-junio de 2013, es decir, bastante estable en el tiempo.

**Figura 29: Evolución del Nivel de los Pozos en puntos de Control de Aguas Subterráneas, período junio 2010-julio 2013.**

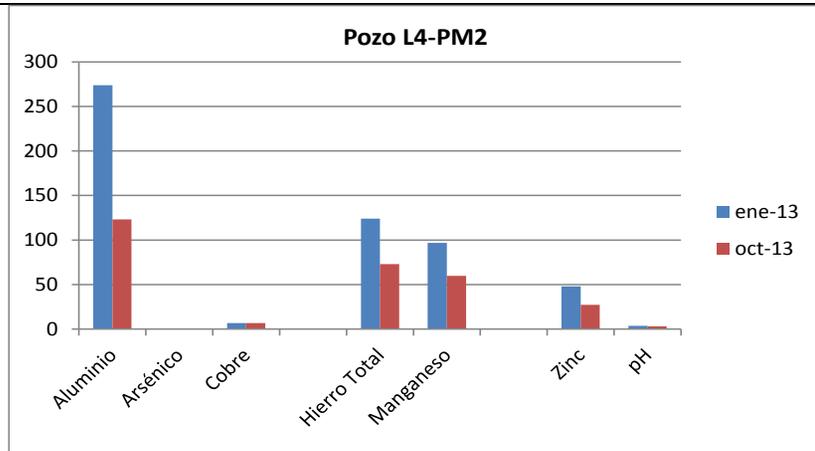
**Figura 30: Análisis aguas subterráneas: Pozo L4-PM2**

Con respecto al punto de control ubicado inmediatamente aguas abajo del muro cortafugas (L4-PM2), sólo se dispone de información previa levantada por el titular con motivo de la inspección efectuada por la SMA el día 29 de enero de 2013. De esta forma, es posible observar que el Arsénico presenta un aumento de 7 veces la concentración en los análisis efectuados en octubre respecto de los análisis de enero del mismo año (Figura 30).

Con respecto al punto de control ubicado inmediatamente aguas abajo del muro cortafugas (L4-PM2), sólo se dispone de información previa levantada por el titular con motivo de la inspección efectuada por la SMA el día 29 de enero de 2013. De esta forma, es posible observar que en octubre de 2013 se determinan concentraciones menores a las medidas en enero del mismo año (Figura 30).

concentraciones menores a las medidas en enero del mismo año (Figura 30).

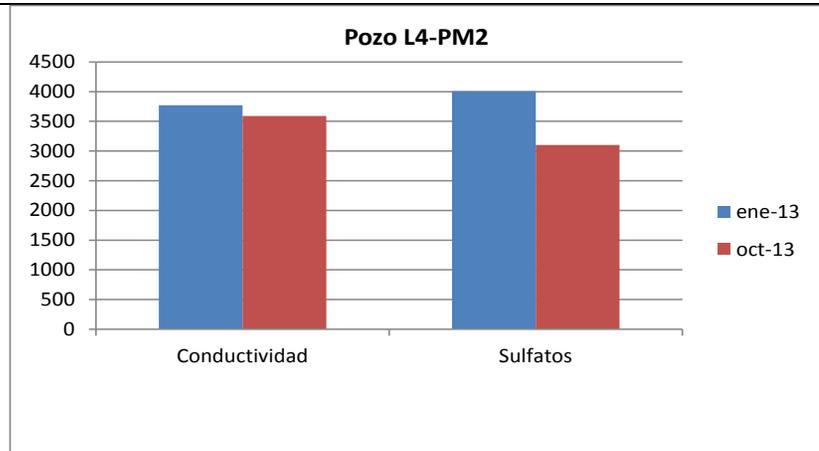
**Figura 31: Análisis aguas subterráneas: Pozo L4-PM2 (continuación)**

Con respecto al punto de control ubicado inmediatamente aguas abajo del muro cortafugas (L4-PM2), sólo se dispone de información previa levantada por el titular con motivo de la inspección efectuada por la SMA el día 29 de enero de 2013. De esta forma, es posible observar que en octubre de 2013 se determinan valores menores a los medidos en enero del mismo año (Figura 31).

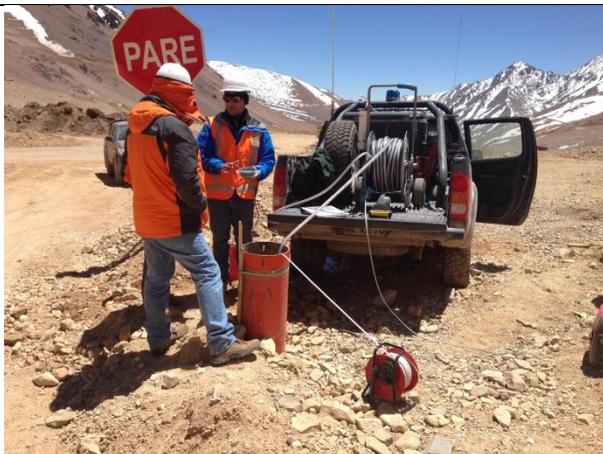
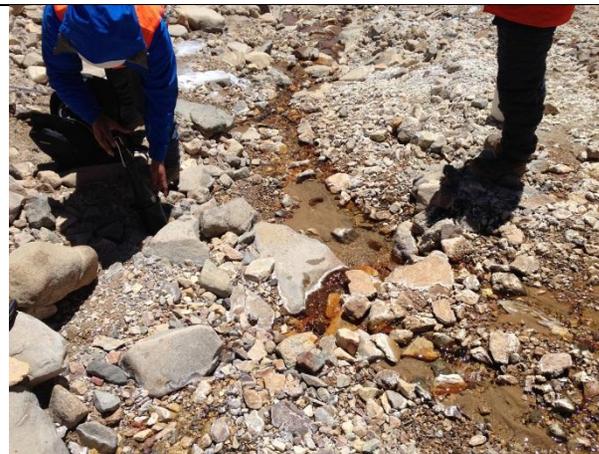
**Fotografía 35** Fecha: 24-10-2013

**Descripción Medio de Prueba:** Toma de muestra de aguas superficiales en NE-5

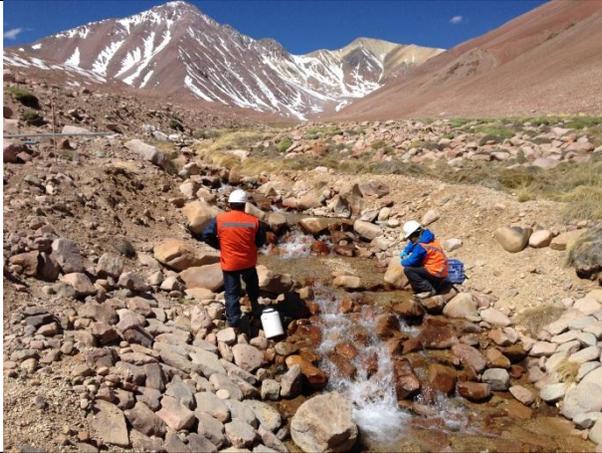
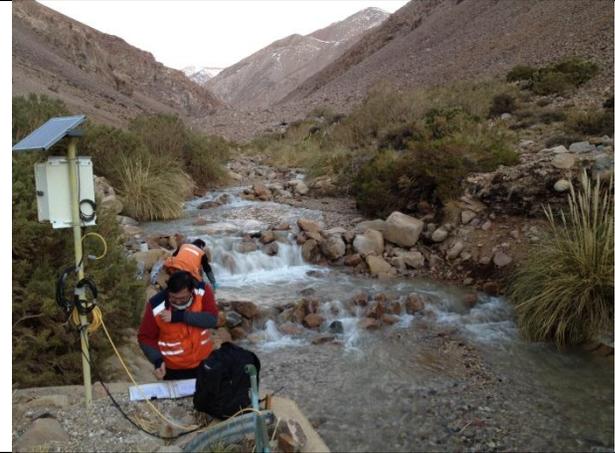
**Fotografía 39**      **Fecha:** 24-10-2013

**Descripción Medio de Prueba:** Toma de muestra de aguas superficiales en NE-1A
