**INFORME DE FISCALIZACIÓN AMBIENTAL**

**RELLENO SANITARIO PICA**

**DFZ-2013-708-I-RCA-IA**

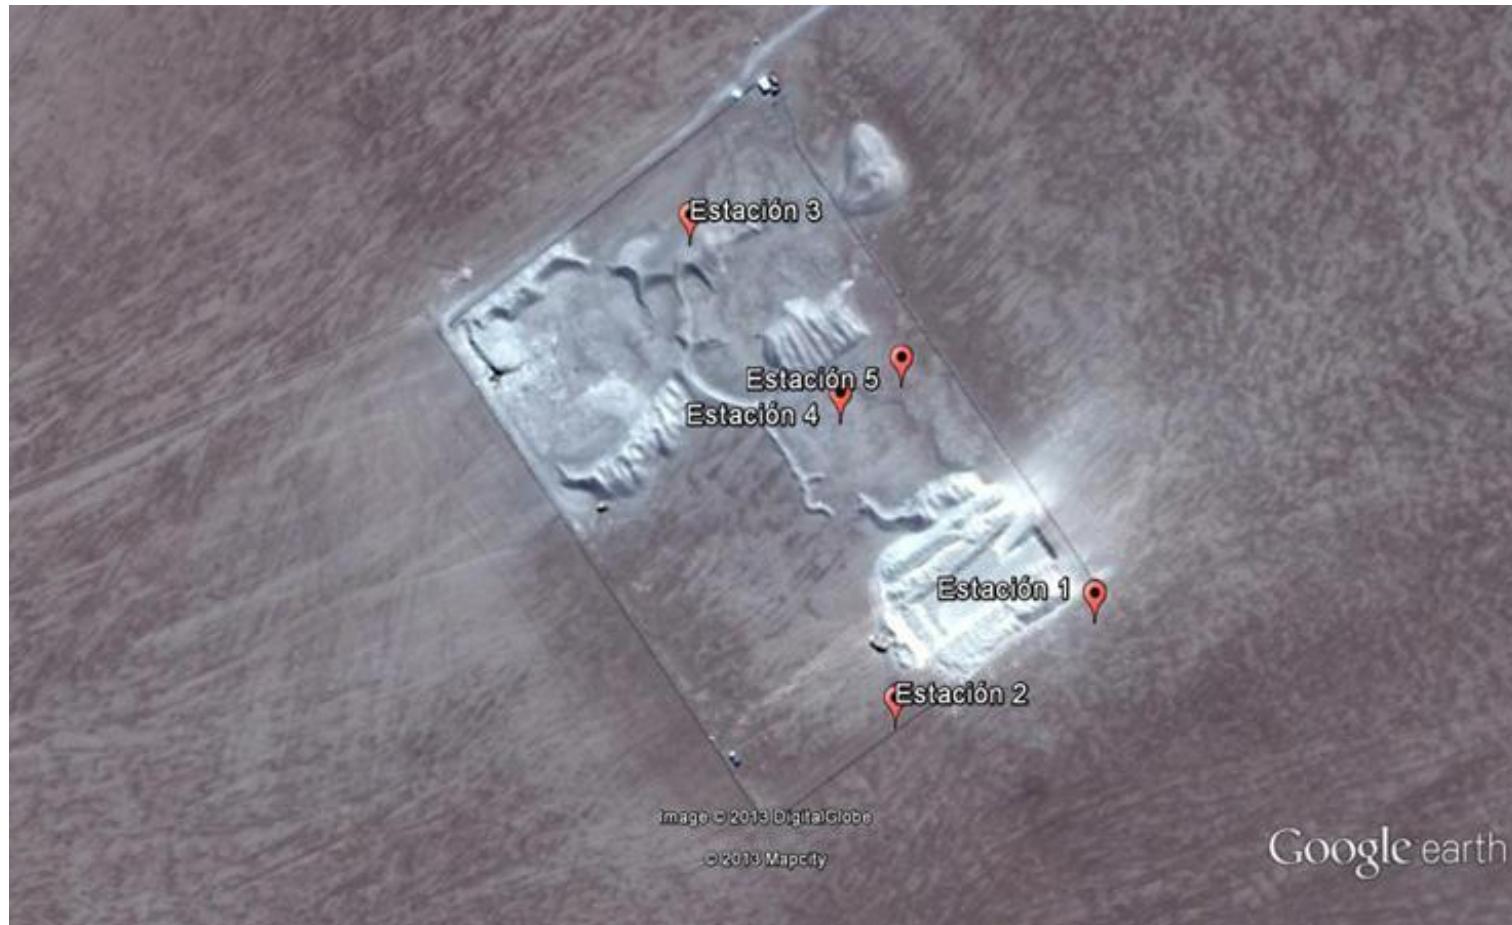
#### 4.3.3. Esquema de Recorrido.

Nº de Estación	Coordenadas UTM WGS84		Nombre del sector	Descripción Estación
	Norte	Este		
1	7.732.160	472.105	Comienzo de cerco discontinuo.	Sector donde comienza la interrupción del cerco del relleno sanitario.
2	7.732.115	472.005	Término de cerco discontinuo.	Sector donde finaliza la interrupción del cerco del relleno sanitario.
3	7.732.352	471.916	Chimeneas localizadas en zanja 1 y 2.	Corresponden a dos chimeneas para el drenaje de gases.
4	7.732.262	471.986	Chimenea 1 localizada en zanja 3.	Corresponde a una chimenea para el drenaje de gases.
5	7.732.277	472.017	Chimenea 2 localizada en zanja 3.	Corresponde a una chimenea para el drenaje de gases.

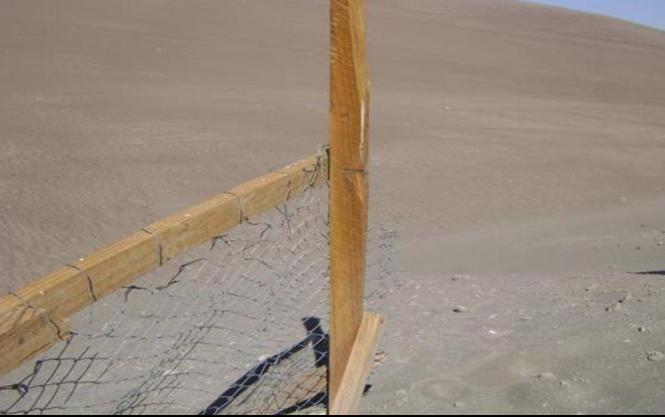
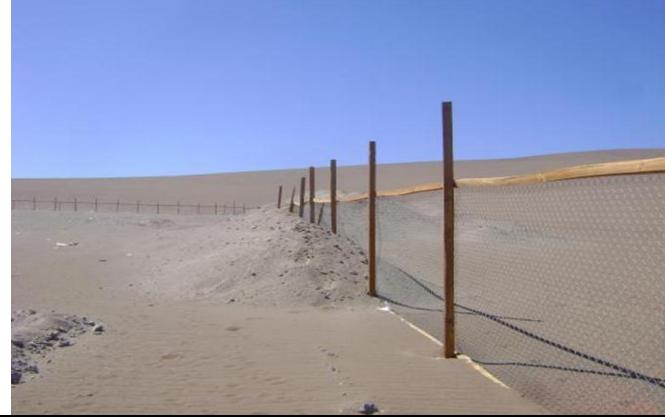
Número de Hecho Constatado: 1	Estaciones: 1 y 2
<b>Exigencia:</b>	
<u>Extracto Considerando 10 RCA N° 008/2000:</u>	
... “el terreno se cercará en su totalidad de manera de impedir el ingreso de animales y personas ajenas al manejo de residuos”...	
<u>Extracto Considerando 3 RCA N° 003/2005:</u>	
... “el terreno se cercó en su totalidad, de manera de impedir el ingreso de animales y personas ajenas al manejo de residuos”...	
<b>Hechos constatado durante la fiscalización:</b>	
El relleno sanitario no está cercado completamente, ya que existe un tramo aproximado de 150 m en donde el cercado no existe.	
En forma posterior a la inspección ambiental el titular informa mediante el Ord. 1040 (Anexo 3), que el cerco se encuentra deteriorado en unos 90 m producto del desplazamiento de los cerros aledaños. Informa que para superar lo anterior se ha procedido a requerir recursos financieros adicionales que permitan reparar el cerco perimetral a la brevedad posible. Además, se menciona que el propósito del cerco es evitar el ingreso de animales y personas al interior del relleno, propósito que según el titular no se ha visto mermado, dado que en el área del deterioro del cerco el cerro, de manera natural, constituye una barrera de ingreso al relleno.

<b>Fotografía 1.</b>	<b>Fecha :</b> 30-07-2013		<b>Fotografía 2.</b>	<b>Fecha :</b> 30-07-2013	
<b>Coordenadas WGS84</b>	<b>Norte:</b> 7.732.160	<b>Este:</b> 472.105	<b>Coordenadas WGS84</b>	<b>Norte:</b> 7.732.115	<b>Este:</b> 472.005
<b>Descripción Medio de Prueba:</b> Cierre perimetral roto.			<b>Descripción Medio de Prueba:</b> Cierre perimetral roto.

Efectivamente se detectó que en unos 90 mts. aproximadamente, el cerco se encuentra deteriorado producto del desplazamiento de los cerros aledaños, de manera que para superar esta observación se ha procedido a requerir recursos financieros adicionales que permitan reparar el cerco perimetral a la brevedad posible.

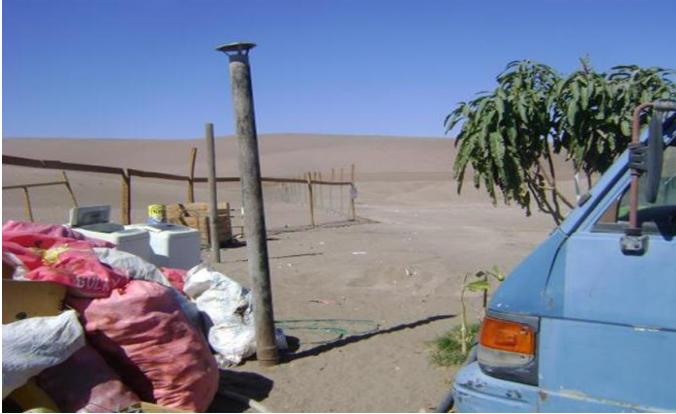
Número de Hecho Constatado: 3	Estación: -
<b>Exigencia:</b>	
<u>Extracto Considerando 27 RCA N° 008/2000:</u>	
... "se mantendrá un control en lo relativo al ingreso de residuos al relleno, supervisando principalmente el tipo y capacidad del camión que los transporte, permitido sólo el ingreso de los residuos domiciliarios"...	
<u>Extracto Considerando 3 RCA N° 003/2005:</u>	
"Se mantiene un control en lo relativo al ingreso de residuos al relleno, supervisando principalmente el tipo y capacidad del camión que los transporte, permitido sólo el ingreso de los residuos domiciliarios"...	
<b>Hecho constatado durante la fiscalización:</b>	
Se observó el acopio de otros residuos como cocinas y refrigeradores, no correspondiendo a residuos domiciliarios.	
En forma posterior a la inspección ambiental el titular entrega mediante el Ord. 1040 (Anexo 3), un informe sobre ingreso de basura de los meses de junio y julio de 2013. El titular indica que la empresa concesionaria del relleno sanitario hizo abandono de las obras y del contrato el 31 de mayo del año antes mencionado, omitiendo hacer entrega del ingreso y composición de la basura del mencionado mes. Se menciona que el abandono por parte de la empresa se informó a la SEREMI de Medio Ambiente respectiva y a los servicios competentes. Cabe mencionar que se informó que se realizó una reunión con la Secretaría Ejecutiva de Residuos Sólidos de la Región de Tarapacá para dar a conocer la problemática anterior (Anexo 5). Finalmente, se menciona que la Ilustre Municipalidad de Pica mantiene un litigio civil con la empresa, el cual se lleva a cabo en el Juzgado Civil de Pozo Almonte.

<b>Fotografía 3.</b>	<b>Fecha :</b> 30-07-2013
<b>Descripción Medio de Prueba:</b> Presencia de residuos no domiciliarios.

El interior del recinto se observó el scoopio de otros residuos, no correspondiendo a residuos domiciliarios (cocinos, refrigeradores) los que de acuerdo a la información por el Sr. Ricardo Porcel serán retirados del recinto.

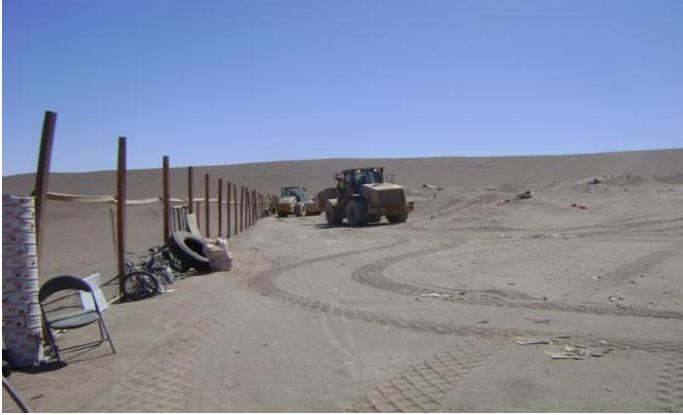
No existe señalización vial interna que facilite la circulación del tránsito interno.

Fotografía 4.	Fecha : 30-07-2013
<b>Descripción Medio de Prueba:</b> No existe señalización.

Se acompañan fotografías que dan cuenta que la omisión fue superada en forma inmediata, de manera que en la actualidad existe la señalización requerida según la Resolución de Calificación Ambiental.
