INFORME DE FISCALIZACIÓN AMBIENTAL

FAENA NUEVA VICTORIA SQM

DFZ-2013-709-I-RCA-IA

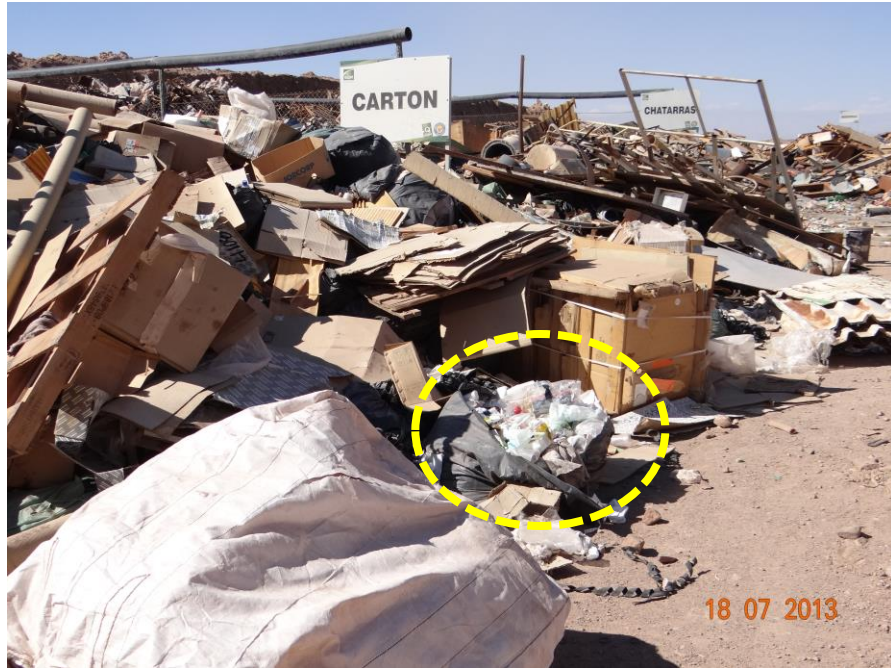
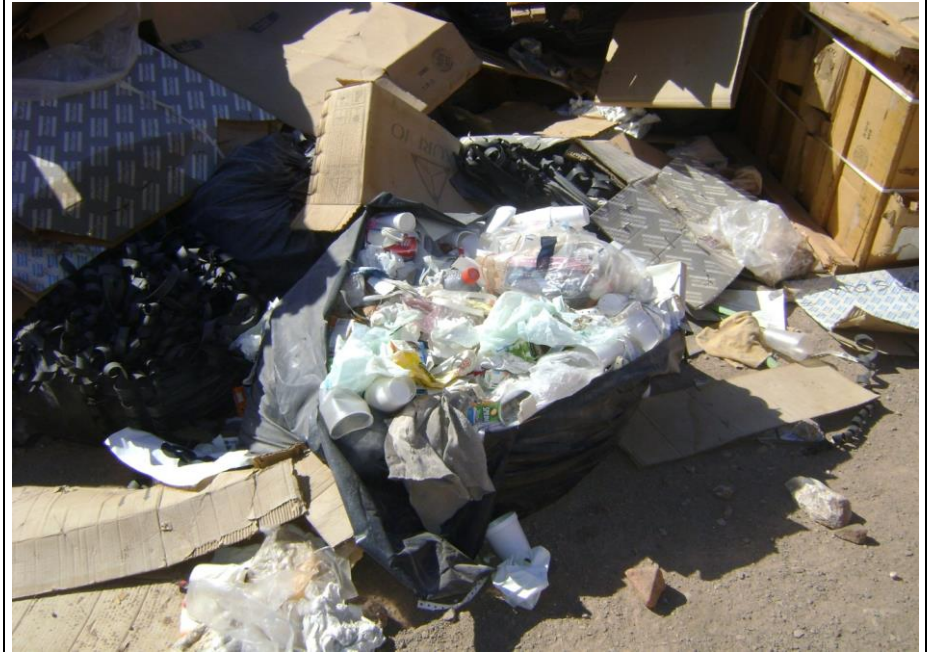
Número de Hecho Constatado: 2	Estación: 2
<p>Exigencia: RCA N° 004/2005, Sector 8: corresponde a terrenos con propiedad minera de SQM, ubicados en una zona de mina ya explotada, a aproximadamente 3 km al norte de la Planta de Yodo, en donde se localizarán 3 vertederos necesarios para la operación de la planta (para escombros, para residuos industriales y para residuos peligrosos) y se habilitará una pila agotada como lugar de disposición del yeso producto de la neutralización del AFA (Agua Feble Ácida) con cal.</p>	
<p>Hecho(s) constatado(s) durante la fiscalización:</p> <ol style="list-style-type: none">Durante la inspección al vertedero de residuos no peligrosos, si bien, los sitios de acopio se encontraban adecuadamente señalizados según el tipo de residuo, éstos no estaban dispuestos en el lugar correspondiente, encontrándose residuos peligrosos, orgánicos, domiciliarios y elementos de protección personal contaminados en el área habilitada para residuos no peligrosos, tal como se observa en la Fotografía 3 y 4.De acuerdo a lo solicitado durante la inspección, el titular entregó el Formulario de Declaración de Residuos Peligrosos SIDREP correspondiente al 03 de julio 2013, N° de Folio 258126, el cual indica el transporte de 4.690 kg de elementos contaminados con yodo, 1.400 kg de cenizas de azufre, 270 kg de borras de ácido sulfúrico y 600 kg de material contaminado con soda caustica, los cuales son enviados para disposición final a Hidronor. En forma adicional, entregó el SIDREP en uso durante la inspección, mediante el cual se realizaría el transporte de aceite residual y residuos contaminados con hidrocarburos. (Anexo 3).

Fotografía .		Fecha: 18 de Julio 2013		Fotografía .		Fecha: 18 de Julio 2013	
Coordenadas WGS84		Norte: 7.683.014	Este: 431.743	Coordenadas WGS84		Norte: 7.683.014	Este: 431.743
Descripción Medio de Prueba: Residuos del tipo orgánicos y domiciliarios acopiados en el área señalizada para cartón dentro del Sitio de Almacenamiento de Residuos No Peligrosos.				Descripción Medio de Prueba: Bolsa con residuos del tipo orgánicos y domiciliarios acopiados en el área señalizada como "Cartón" dentro del Sitio de Almacenamiento de Residuos No Peligrosos.

N° Hecho Constatado	Materia Objeto de Fiscalización	Exigencia Asociada	Descripción de la No Conformidad
2	Manejo de residuos	RCA N° 004/2005, Sector 8: corresponde a terrenos con propiedad minera de SQM, ubicados en una zona de mina ya explotada, a aproximadamente 3 km al norte de la Planta de Yodo, en donde se localizarán 3 vertederos necesarios para la operación de la planta (para escombros, para residuos industriales y para residuos peligrosos) y se habilitará una pila agotada como lugar de disposición del yeso producto de la neutralización del AFA (Agua Feble Ácida) con cal.	Se encontraron residuos peligrosos, orgánicos, domiciliarios y elementos de protección personal contaminados en el área habilitada para residuos no peligrosos. El titular del proyecto deberá corregir estos aspectos los cuales serán inspeccionados en futuras fiscalizaciones.

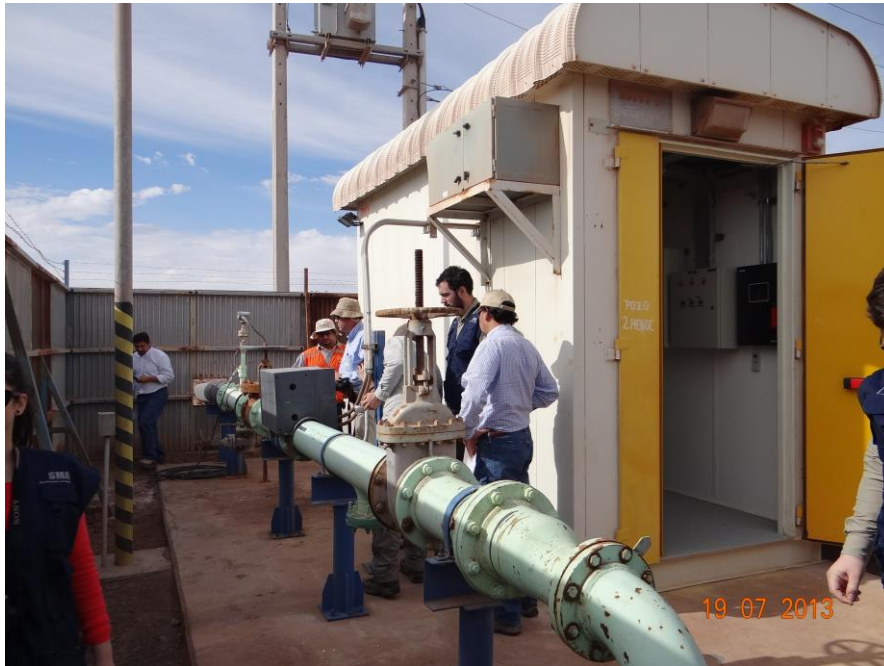
Fotografía .		Fecha: 19 de Julio 2013		Fotografía .		Fecha: 19 de Julio 2013	
Coordenadas WGS84		Norte: 7.659.638	Este: 433.607	Coordenadas WGS84		Norte: 7.659.638	Este: 433.607
Descripción Medio de Prueba: Vista general de la Estación ZHENOC.				Descripción Medio de Prueba: Flujómetro de la Estación ZHENOC, el cual indica un caudal de extracción de 104 m3/h, equivalente a 28,9 l/s.

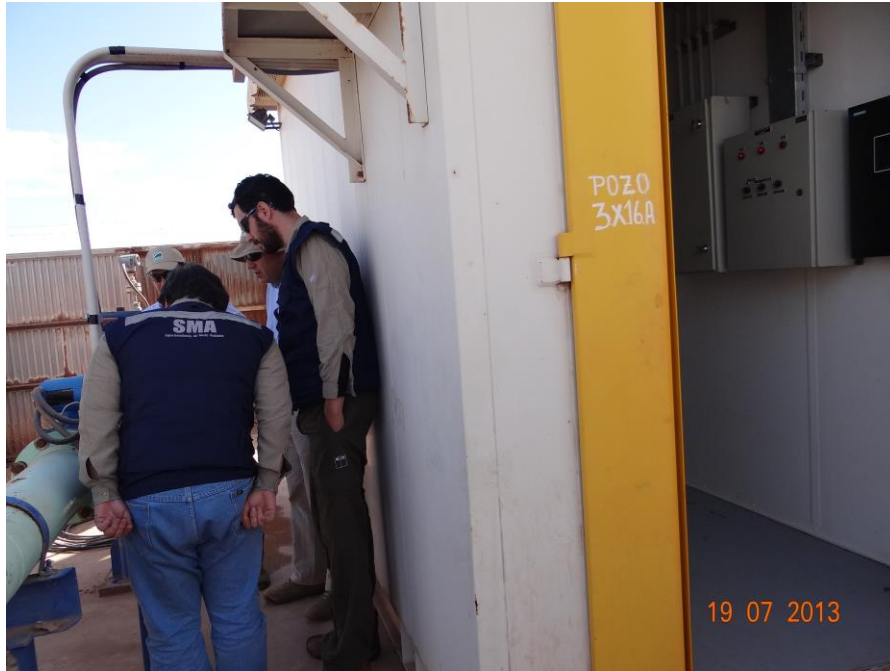
Fotografía .		Fecha: 19 de Julio 2013		Fotografía .		Fecha: 19 de Julio 2013	
Coordenadas WGS84		Norte: 7.658.719	Este: 434.384	Coordenadas WGS84		Norte: 7.658.719	Este: 434.384
Descripción Medio de Prueba: Vista general del Pozo 3X-16A.				Descripción Medio de Prueba: Flujómetro ubicado en el Pozo 3X-16A, el cual indica que no hay extracción de caudal.

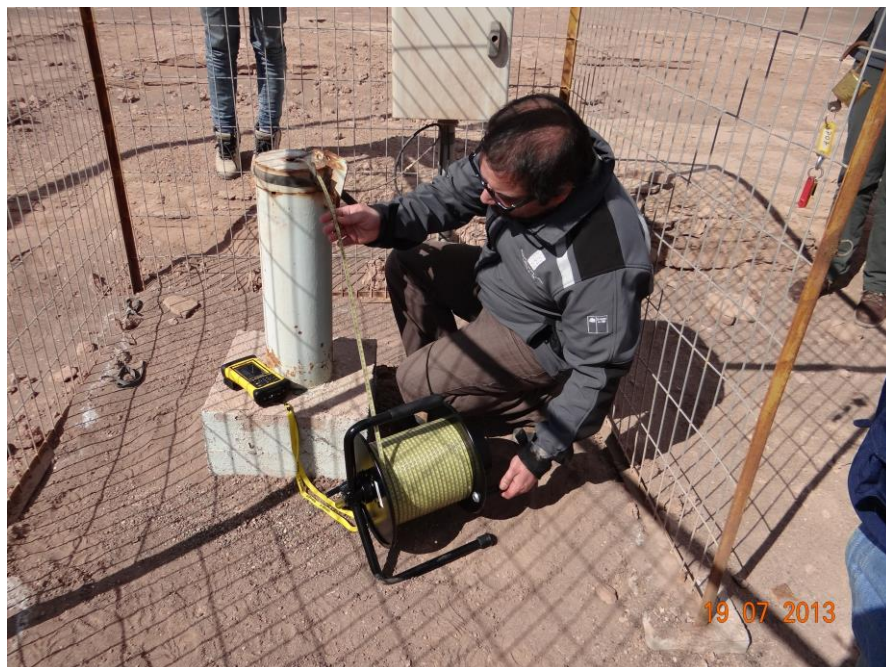
- b. En la Estación 2HENOC, se constató en flujómetro, la extracción de un caudal de 104 m³/h, equivalente a 28,9 l/s (Fotografías 5 y 6).
- c. Según lo comentado por Daniel Calderón, Operador Recursos Hídricos de SQM, el Pozo de Extracción 3X-16A se encontraba sin operar desde el 14 de Julio de 2013 (Fotografía 7 y 8).
- d. Mediante el empleo de pozómetro, tal como se muestra en la Fotografía 9, se midió el nivel estático del agua en el Pozo PO7, obteniéndose un valor de 12,37 metros. De éstos, 0,20 m corresponden a la altura de la base del concreto y 0,57 m a la altura del tubo, tal como se ilustra en la siguiente Figura 1. Por lo tanto, la distancia a la cual se encuentra la napa subterránea en el Pozo PO7 es de 11,6 metros.

Fotografía .		Fecha: 19 de Julio 2013		Fotografía .		Fecha: 19 de Julio 2013	
Coordenadas WGS84		Norte: 7.658.863	Este: 434.416	Coordenadas WGS84		Norte: 7.659.240	Este: 434.627
Descripción Medio de Prueba: Medición del nivel estático del agua en el Pozo PO7, mediante el uso de pozómetro.				Descripción Medio de Prueba: Señalética indicando la ubicación del Tamarugo A01.

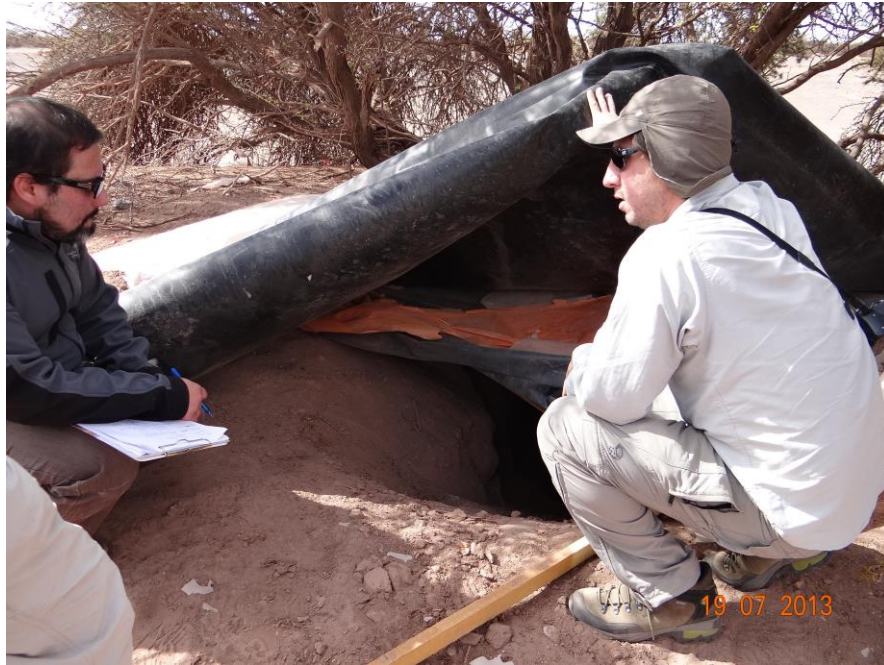
Fotografía .		Fecha: 19 de Julio 2013		Fotografía .		Fecha: 19 de Julio 2013	
Coordenadas WGS84		Norte: 7.659.240	Este: 434.627	Coordenadas WGS84		Norte: 7.659.177	Este: 434.624
Descripción Medio de Prueba: Calicata ubicada en el Tamarugo A01.				Descripción Medio de Prueba: Tamarugo A02 con su respectivo letrero de identificación.

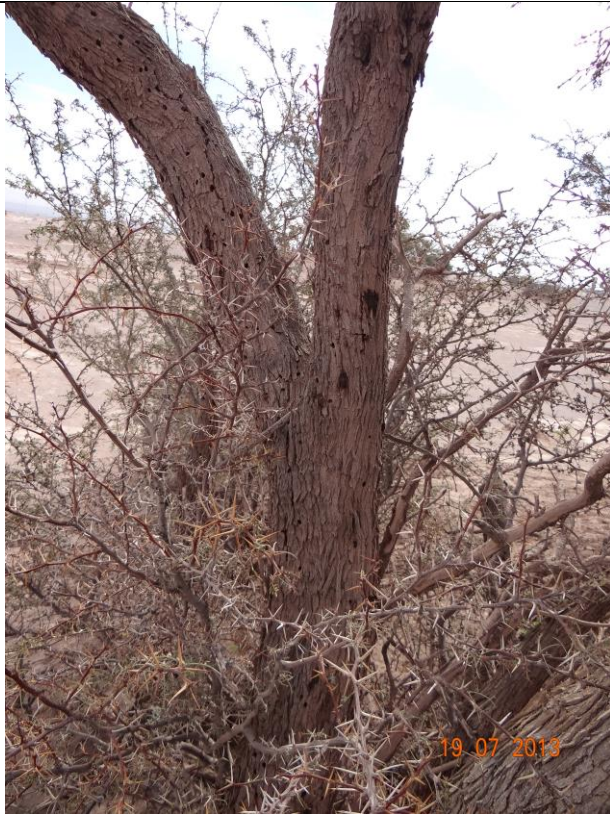
Fotografía .		Fecha: 19 de Julio 2013		Fotografía .		Fecha: 19 de Julio 2013	
Coordenadas WGS84		Norte: 7.659.177	Este: 434.624	Coordenadas WGS84		Norte: 7.647.997	Este: 436.003
Descripción Medio de Prueba: Tamarugo A02 con perforaciones en el fuste provocadas aparentemente por insectos.				Descripción Medio de Prueba: Regleta R3N2 para medición del nivel del agua en Laguna Puquío 2.

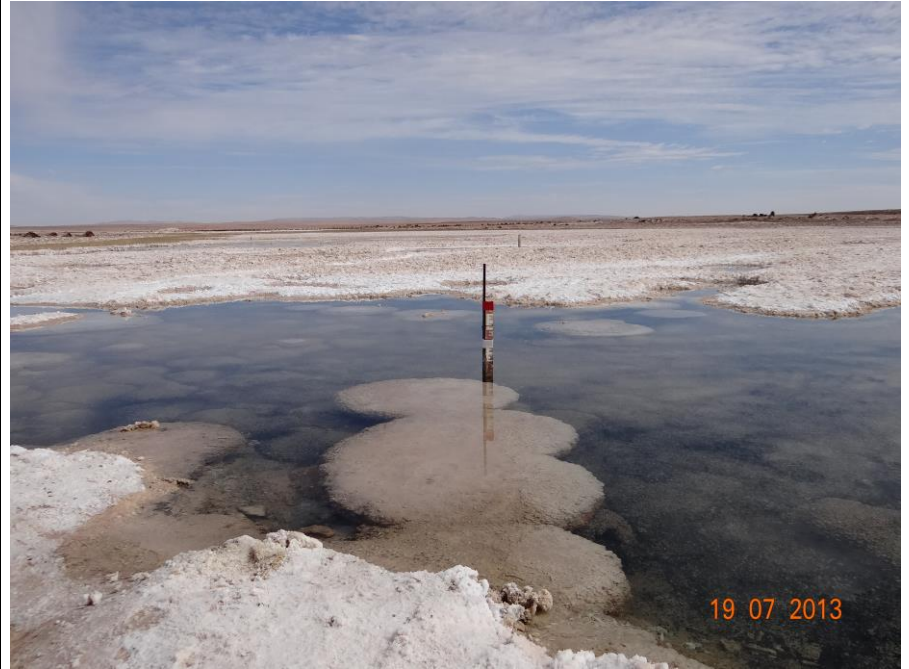
- i. Respecto a la inspección ambiental en las Lagunas del Salar de Llamara, se constató la presencia de regletas de medición de nivel de agua en la Laguna Puquío 2. El nivel del agua en la Laguna Puquío 2 según la regleta R3N2 se encontraba en 44,6 centímetros (Fotografías 14 y 15).
- j. En el entorno de la Laguna Puquío 2 se observaron especies tales como grama salada (*Distichlis spicata*) y brea (*Pluchea absintoides*), además de la presencia de crustáceos de la especie *Artemisa saligna*.
- k. En la Laguna Puquío 1 se observó la regleta para medición del nivel de agua y una pareja de pato jergón chico (*Anas flavirostris*).
