INFORME DE FISCALIZACIÓN AMBIENTAL

INSPECCIÓN AMBIENTAL

Piscicultura Doña Ana

DFZ-2013-731-XI-RCA-IA

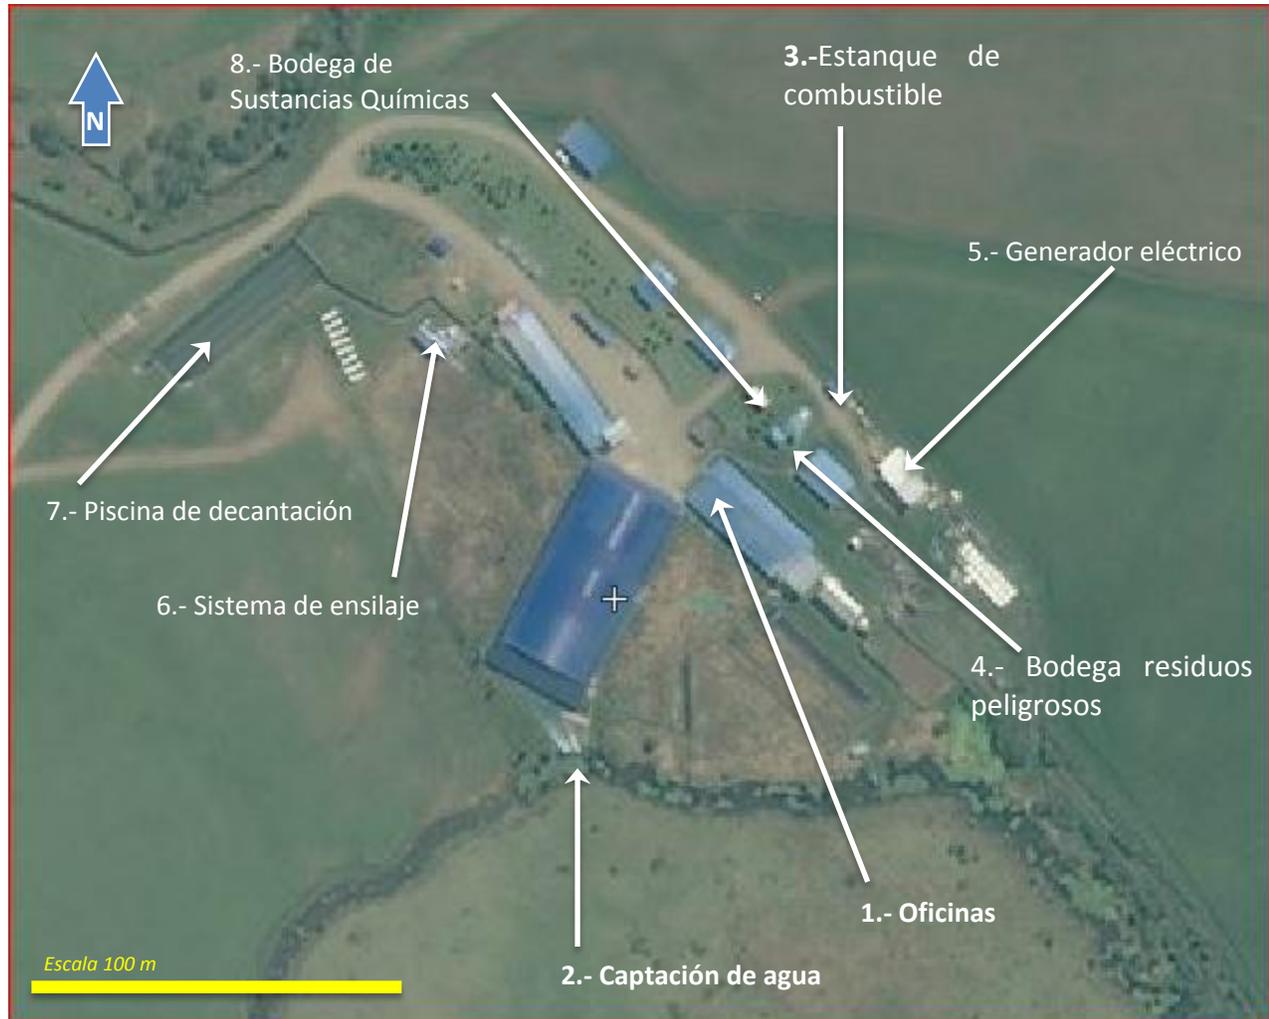
Figura 4: Recorrido de la inspección

N° de Estación	Coordenadas UTM WGS84		Nombre del sector	Descripción Estación
	Norte	Este		
1	4.931.313	721.995	Oficinas	Oficinas en donde se realizó la reunión de inicio, análisis de antecedentes, redacción del acta y reunión de cierre.
2	4.931.234	721.962	Captación de agua	Punto donde se capta el agua dulce superficial para el proceso de crianza de salmónidos.
3	4.931.331	722.006	Bodega de residuos peligrosos	Bodega de almacenamiento de residuos peligrosos
4	4.931.300	722.055	Área de residuos domésticos	Sitio de almacenamiento de residuos domésticos
5	4.931.351	721.925	Sistema de ensilaje	Sala de ensilaje de mortalidad.
6	4.931.373	721.880	Piscina de decantación	Sistema de tratamiento de riles consistente en una piscina de decantación.
7	4.931.311	722.024	Bodega de Sustancias Químicas	Bodega de almacenamiento de diversas sustancias químicas.

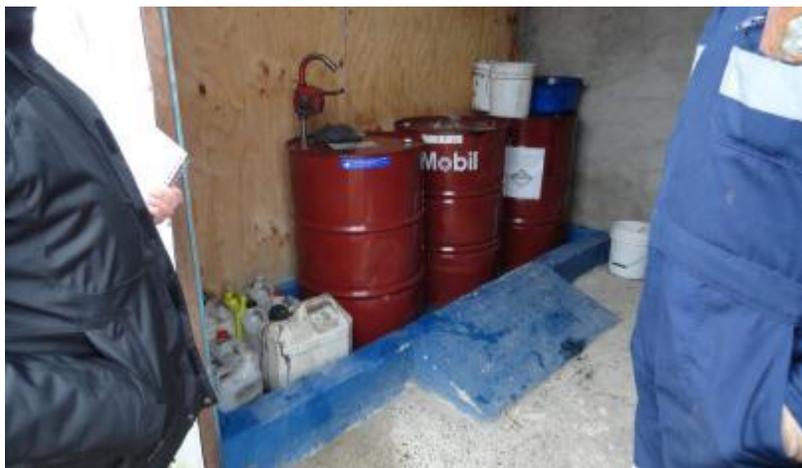
Número de Hecho Constatado: 1	Estación: 4
Exigencia: RCA 140/2008, Considerando 3.7.1 Etapa de Construcción	
Bodega de químicos: Cuenta con estantes diseñados especialmente para el almacenaje de desinfectantes, antibióticos, neutralizadores de químicos. Cabe destacar que los mismos insumos están separados entre sí y bien identificados. Superficie total: 34,65 m ² .	
Hecho(s) constatado(s) durante la fiscalización: Se construyeron pretilos en bodegas de sustancias químicas y bodega de residuos peligrosos

Fotografía 1.	Fecha : 30 de julio de 2013		Fotografía 2.	Fecha : 30 de julio de 2013	
Coordenadas WGS84	Norte: 4.931.311 m	Este: 722.024 m	Coordenadas WGS84	Norte: 4.931.311 m	Este: 722.024 m
Descripción Medio de Prueba: Pretil de la bodega de residuos peligrosos			Descripción Medio de Prueba: Detalle del pretil construido

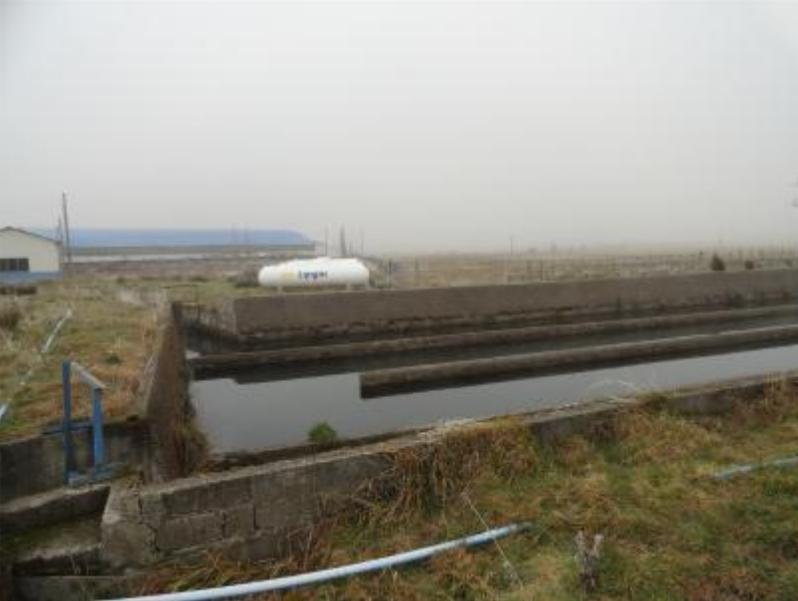
Número de Hecho Constatado: 2	Estación: 7
Exigencia: RCA 140/2008, Considerando 3.8.2.3 Efluentes líquidos provenientes de los estanques de cultivo y del lavado de las instalaciones productivas (Riles)	
Retención de sólidos suspendidos: Para la retención de sólidos suspendidos se operará un estanque de 50 x 14 x 1 m, con un volumen de decantación de 700 m ³ . Dicha instalación permitirá la decantación de al menos el 85 % de los sólidos totales del efluente.	
Hecho(s) constatado(s) durante la fiscalización: Se inspeccionó la piscina de decantación sin constatar anomalías en su operación.

Fotografía 1.	Fecha : 30 de julio de 2013		Fotografía 2.	Fecha : 30 de julio de 2013	
Coordenadas WGS84	Norte: 4.931.373 m	Este: 721.880m	Coordenadas WGS84	Norte: 4.931.373 m	Este: 721.880m
Descripción Medio de Prueba: Vista de la piscina de decantación de riles			Descripción Medio de Prueba: Vista de la piscina de decantación y del sistema de extracción de lodos
