INFORME DE FISCALIZACIÓN AMBIENTAL

INSPECCIÓN AMBIENTAL

PLANTA PROEX MOSTAZAL

DFZ-2013-739-VI-RCA-IA

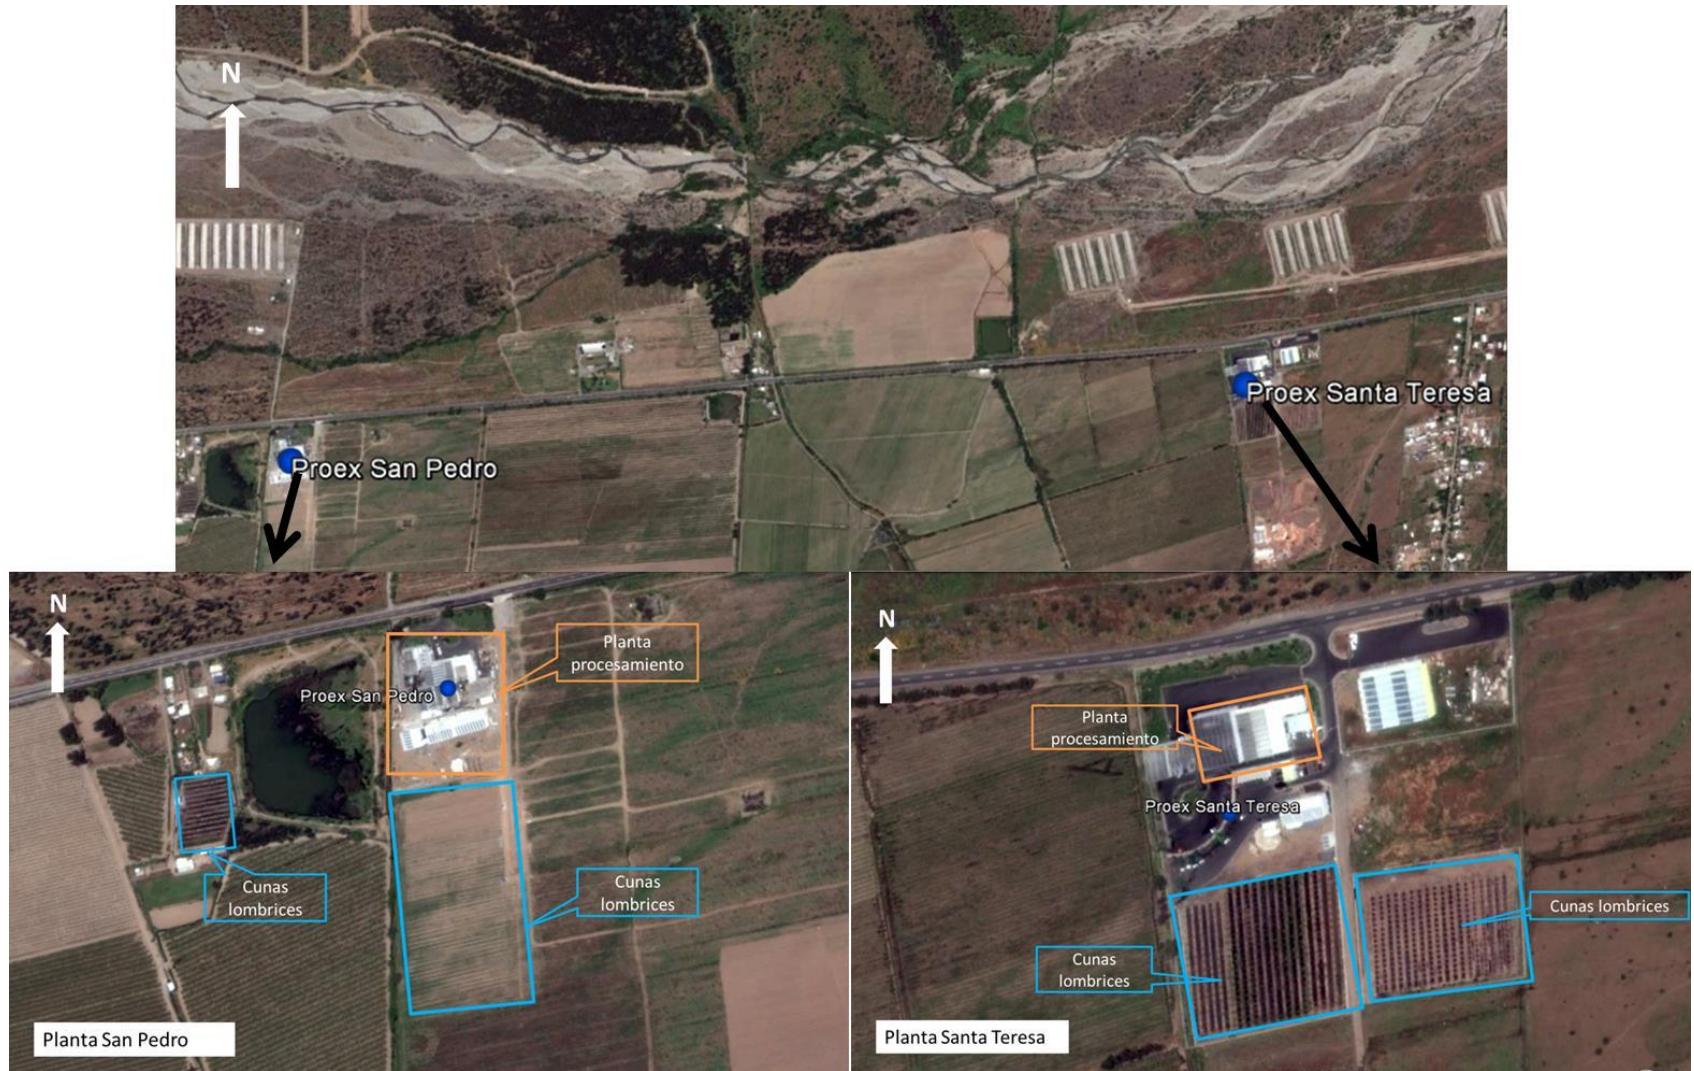
Figura 3. Layout de la Instalación “Planta PROEX Mostazal”: (Fuente: Google Earth, 2013; elaboración propia).

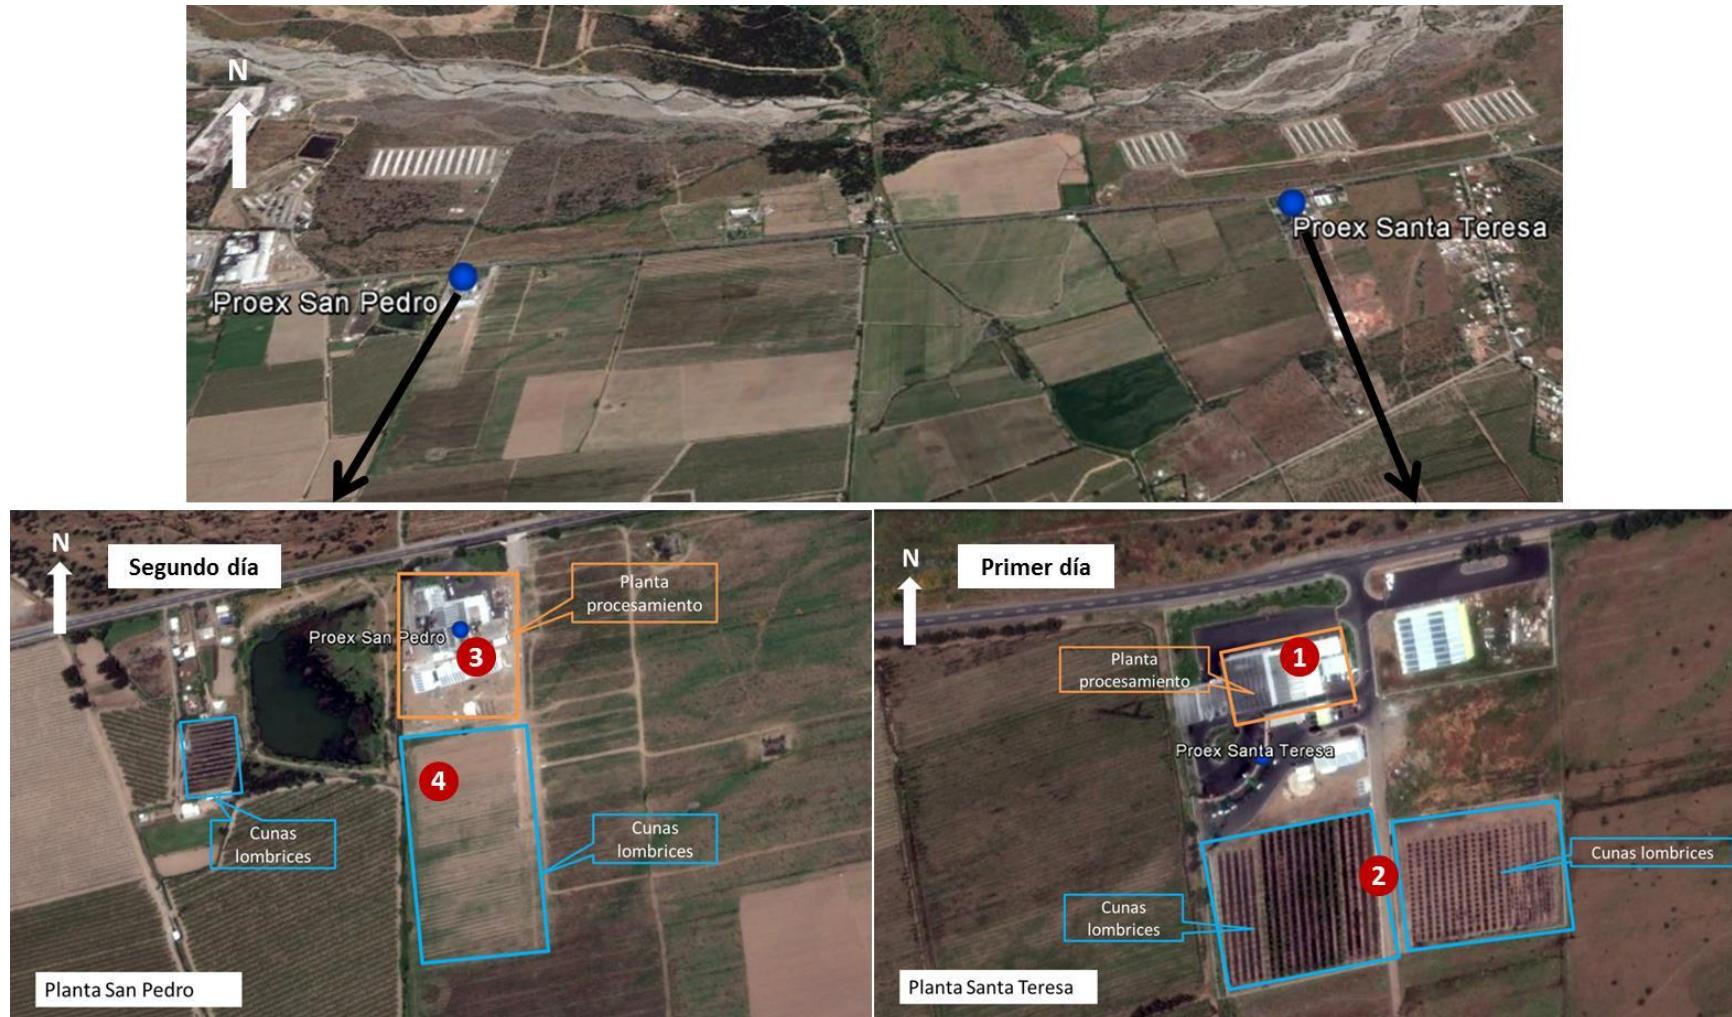
Nº de Estación	Coordenadas UTM WGS84		Nombre del sector	Descripción Estación
	Norte	Este		
1	6.240.737 m.	346.895 m.	Planta Santa Teresa	Planta de proceso rendering Santa Teresa
2	6.240.622 m.	346.951 m.	Cunas Santa Teresa	Cunas de lombricultura Santa Teresa
3	6.240.429 m.	344.709 m.	Planta San Pedro	Planta de proceso rendering San Pedro
4	6.240.302 m.	344.704 m.	Cunas San Pedro	Cunas de lombricultura San Pedro

Figura 4. Layout del recorrido. (Fuente: Google Earth, 2013; elaboración propia).

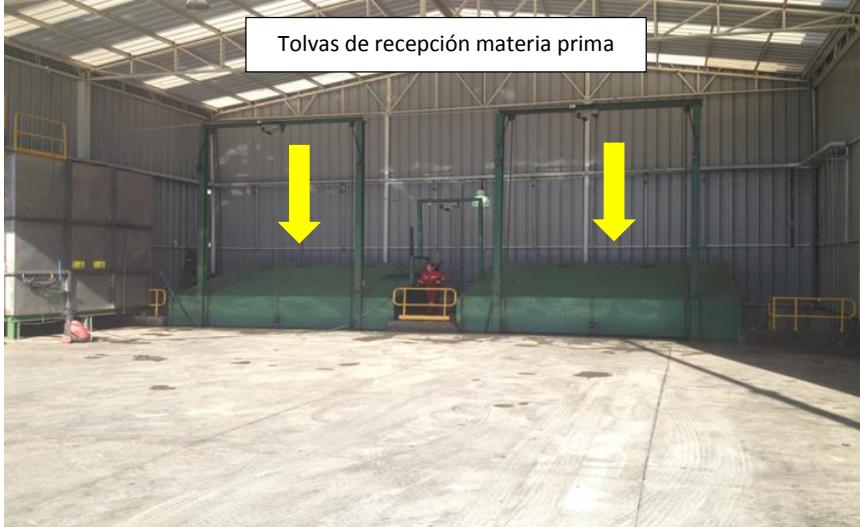
Registro

Número de Hecho Constatado: 2.	Estación: 1, 3	
Exigencia: <u>Considerando 3.7.4 RCA 183/2012</u> <i>(....) el camión se posiciona en la proximidad del pozo activando el sistema hidráulico descargando el contenido de las tolvas, la que cae en la tolva asignada de recepción (....) bajo las tolvas de descarga se encuentran los pozos acumuladores de agua residual contenida en la materia con una capacidad de 12 m³, desde la cual a través de un sistema de bombeo son extraídos estos residuos líquidos para ser llevados a un estanque de reserva de 48 m³ que descarga en la primera etapa del sistema de tratamiento de riles que consiste en el sometimiento a vapor de los mismos con la finalidad de coagular el agua sangre. Posteriormente, es dosificada una mezcla de polímeros que permiten la formación de flóculos que son luego bombeados con aire y separados en una DAF inoxidable (....)</i>		
Hecho constatado durante la fiscalización: Durante actividad de inspección se constató en planta San Pedro que para la descarga de la materia prima, el camión se posiciona de forma aculatada en la tolva de recepción y procede a la descarga. Se observó la existencia de dos tolvas de recepción. Los residuos líquidos generados en el procedimiento de descarga son direccionados a un estanque de 48 m ³ , el cual funciona como estanque regulador para enviar los líquidos al DAF.

Fotografía 1.	Fecha : 24-07-2013.	
Coordenadas WGS 84	Norte: s/i	Este: s/i
Descripción de Medio de Prueba: en fotografía se aprecian tolvas para descarga y recepción de materia prima.

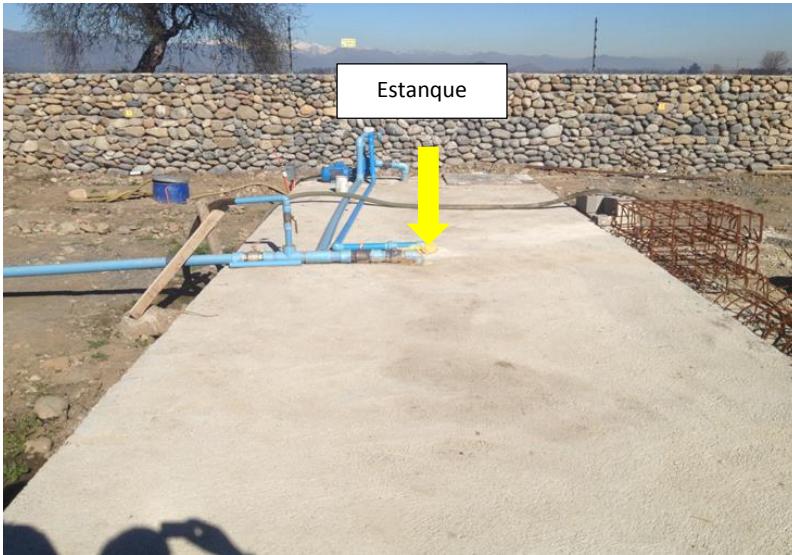
Número de Hecho Constatado: 6.	Estación: 2, 4	
Exigencia:		
Considerando 3.7.4 RCA 183/2012 Para minimizar las emisiones de olores que se pudiesen generar en el estanque de homogenización y acumulación se construye con tapa de cierre herméticamente.		
Considerando 3.9.2 RCA 137/2011 Para palear malos olores que se pudiesen generar en los estanques de homogenización y acumulación se construyeron con tapas que cierran herméticamente.		
Hecho constatado durante la fiscalización: Durante actividad de inspección se constató que en ambas plantas (Santa Teresa y San Pedro) que el estanque de acumulación de hormigón cuenta con tapa.		
Registro

Fotografía 2.	Fecha : 24-07-2013.	
Coordenadas WGS 84	Norte: s/i	Este: s/i
Descripción de Medio de Prueba: en fotografía se aprecia estanque de acumulación de Riles, antes de ser enviados a las canchas de Lombricultura.
