INFORME DE FISCALIZACIÓN AMBIENTAL

PLANTA DE TRATAMIENTO DE AGUAS SERVIDAS COMPLEJO FRONTERIZO CHUNGARÁ

DFZ-2013-75-XV-RCA-IA

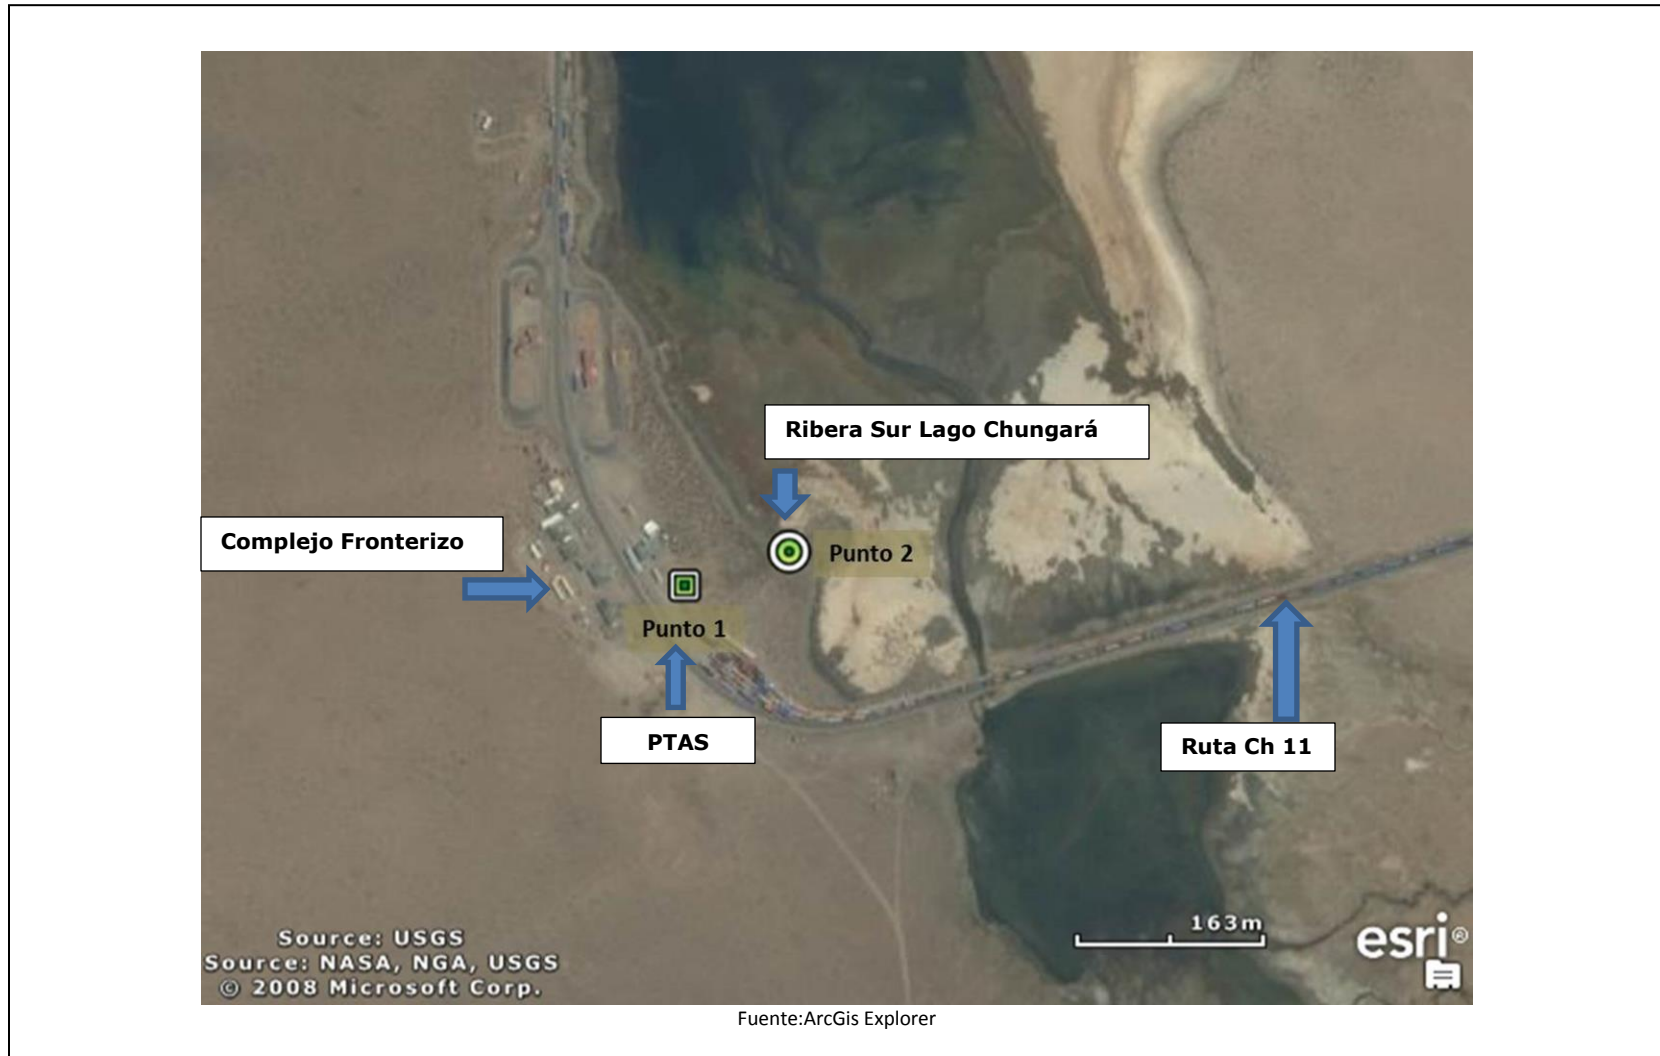
4.4.2 Esquema del recorrido

Punto Mapa	Coordenadas Norte	Coordenadas Este	Nombre del sector	Descripción Estación	Tipo de inspección/registros
1	7.978.675	485.454	Planta de Tratamientos de Aguas Servidas	Sistema de tratamiento para depurar y neutralizar las aguas residuales domésticas, basado en un sistema del tipo lodos activados, modalidad aeración extendida.	Registro fotográfico, visual, GPS, toma de muestra
2	7.978.704	485.544	Ribera Sur del Lago Chungará	Sector Sur del Lago Chungará punto de descarga del efluente de la Planta de Tratamiento de Aguas Servidas (PTAS), el que conformado por tres tipos de formaciones vegetacionales, tolar, bofedal y pajonal.	Registro fotográfico, visual, GPS

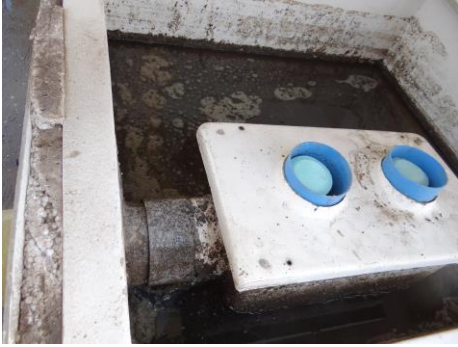
Fotografía 1

Se inspeccionó ocularmente la salida del efluente, tomando muestras desde la cámara de monitoreo.

En fotografía 1 se observa la cámara de cloración y de cloración. En fotografías 2 y 3 se observa la presencia de una manguera de color verde que estaba suministrando directamente agua potable a la cámara de cloración y de cloración.

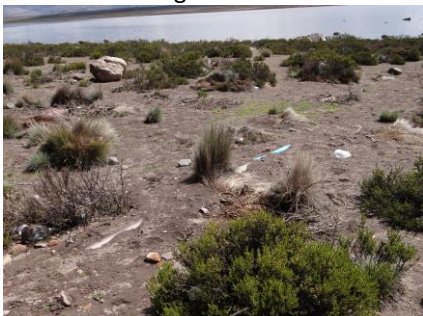
</div> <div style="text-align: center;"> <p>Fotografía 5</p>   </div> </div>		Descripción Medio de Prueba: Se inspeccionó ocularmente el colector y el punto de descarga del efluente de la PTAS, obteniendo fotografías. En fotografías 4 y 5 se observa colector de descarga descubierta. Además, los hechos fueron constatados en el Acta de Inspección Ambiental registrada en Anexo 8.1

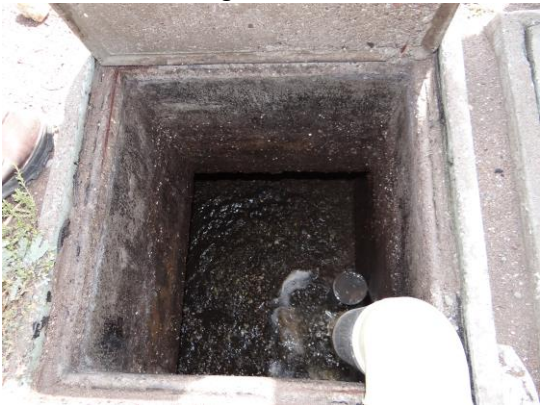
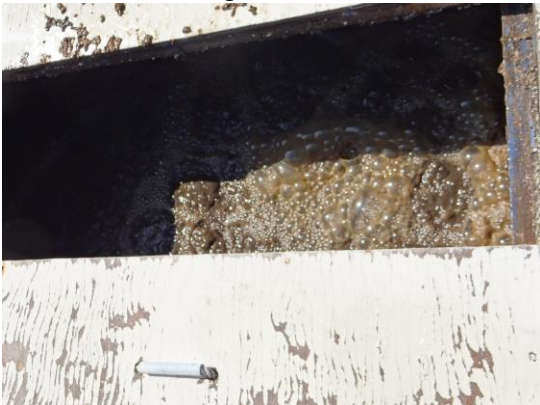
<p>Actividades de inspección realizadas:</p> <div style="display: flex; justify-content: space-around;"> <div data-bbox="352 878 485 906" style="text-align: center;"> <p>Fotografía 6</p>

</div> </div>		<p>Descripción Medio de Prueba:</p> <p>Se inspeccionó ocularmente la PTAS obteniendo registros fotográficos.</p> <p>En fotografía 6 se observa la cámara de elevación primaria, en fotografía 7 se muestra el digestor de lodos primario.</p>

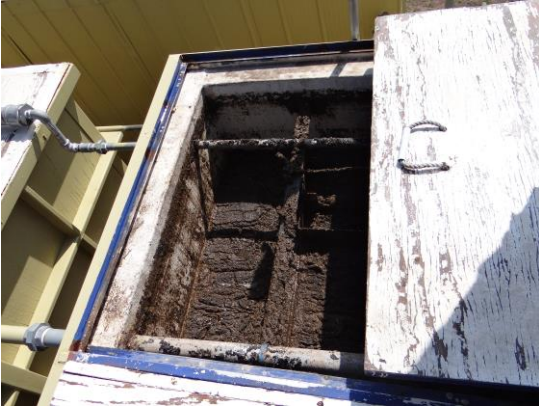
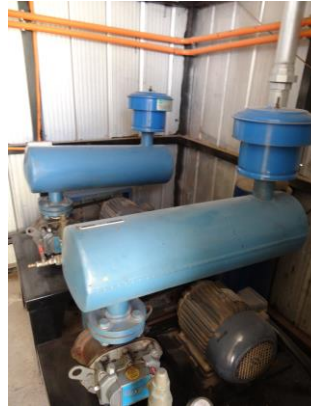
Fotografía 8

En fotografía 8 se visualiza la tolva de sedimentación y en fotografía 9 se observan los sopladores de la PTAS.

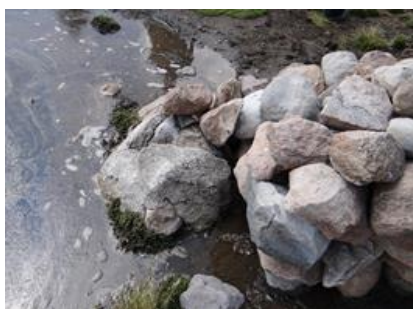
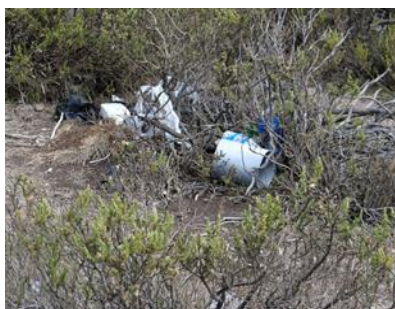
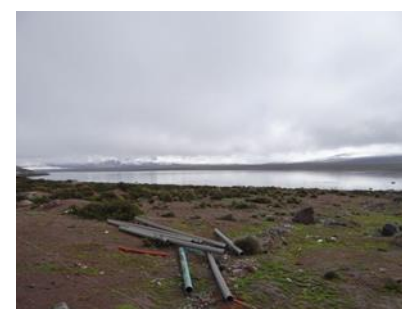
Fotografía 10

6.2 En el punto de descarga del colector se observó restos de cañerías plásticas, residuos sólidos inorgánicos y orgánicos, e indicios de materia orgánica. Se obtuvo registro fotográfico:

Detalle: fotografía 10 se observa indicios de materia orgánica en el punto de descarga; en fotografía 11 se observa presencia de residuos sólidos orgánicos e inorgánicos; y en fotografía 12 se observan restos de cañerías plásticas en sector aledaño a la PTAS.

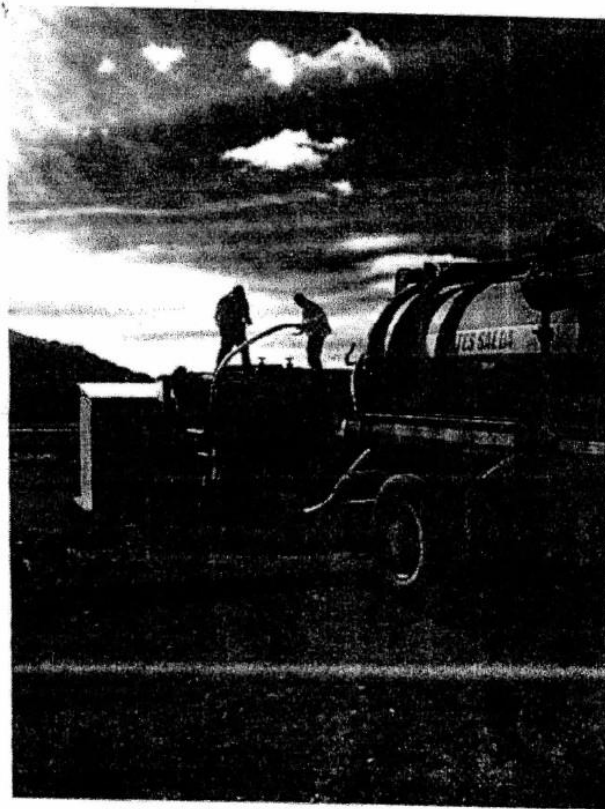
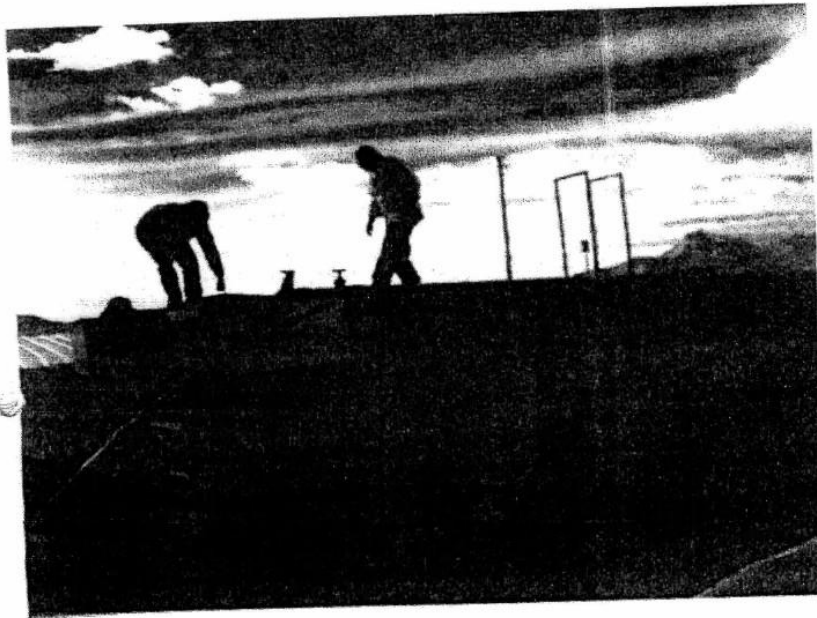
OBRA : Retiro de 8 m³ de lodos de la planta de tratamiento de aguas servidas del Complejo Chungara.

El traslado de los lodos o sólidos los 8 m³ al vertedero Municipal del KM 108 de N-CH-11.
Que se efectuó.
