## INFORME DE FISCALIZACIÓN AMBIENTAL

### INSPECCIÓN AMBIENTAL

#### OXIQUIM PLANTA CORONEL OXIQUIM S.A.

DFZ-2013-776-VIII-RCA-IA

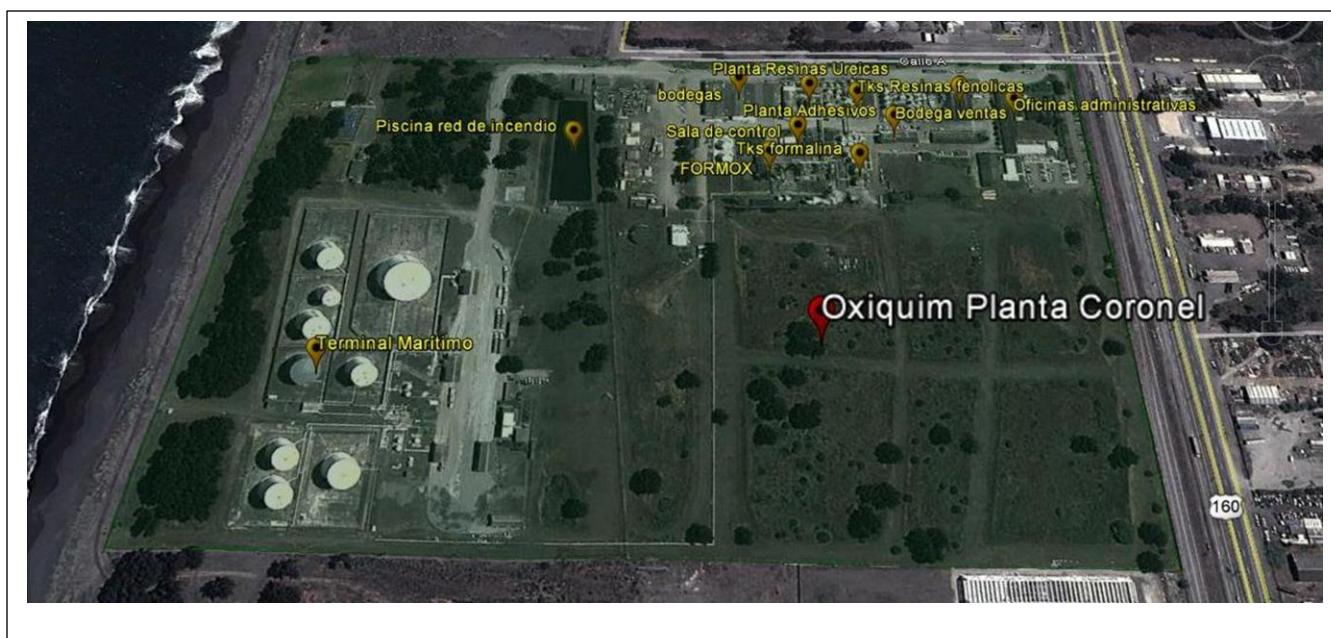
#### 4.3.2. Esquema de recorrido

Nº de estación	Nombre del sector	Descripción estación
1	Oficina Administrativa	Oficina administrativa donde se encuentra la gerencia de operaciones y producción
2	Estanques de productos químicos	Conjunto de islas con sustancias químicas primarias e intermedias, que incluyen metanol, soda, fenol, ácidos, aguas residuales, catalizadores, todos utilizados en la elaboración de productos
3	Planta de Resinas	Conjunto de reactores de resinas ureicas, fenólicas, y mezclas adhesivas, junto a sus estanques de almacenamiento de productos terminados
4	Planta FORMOX	Planta de producción de formaldehido (formalina), que incluye sala de control, reactores, torres de absorción y estanques de productos intermedios
5	Bodega de almacenamiento de insumos	Conjunto de 4 bodegas destinadas al almacenamiento de insumos sólidos, y de residuos peligrosos entre otros, que presta apoyo logístico a las plantas de FORMOX y Resinas

6	Laguna de acumulación de aguas	Laguna de acumulación de 5.500 m <sup>3</sup> de agua para la red de incendio de la planta
7	Terminal Marítimo de Coronel - TMC	Terminal Marítimo de Coronel, donde se emplazan los estanques de almacenamiento de soda cáustica, metanol, fenol, petróleo y otras sustancias químicas. También incluye las instalaciones y piping destinado a las operaciones de descarga de productos desde barcos, y de transferencia a camiones

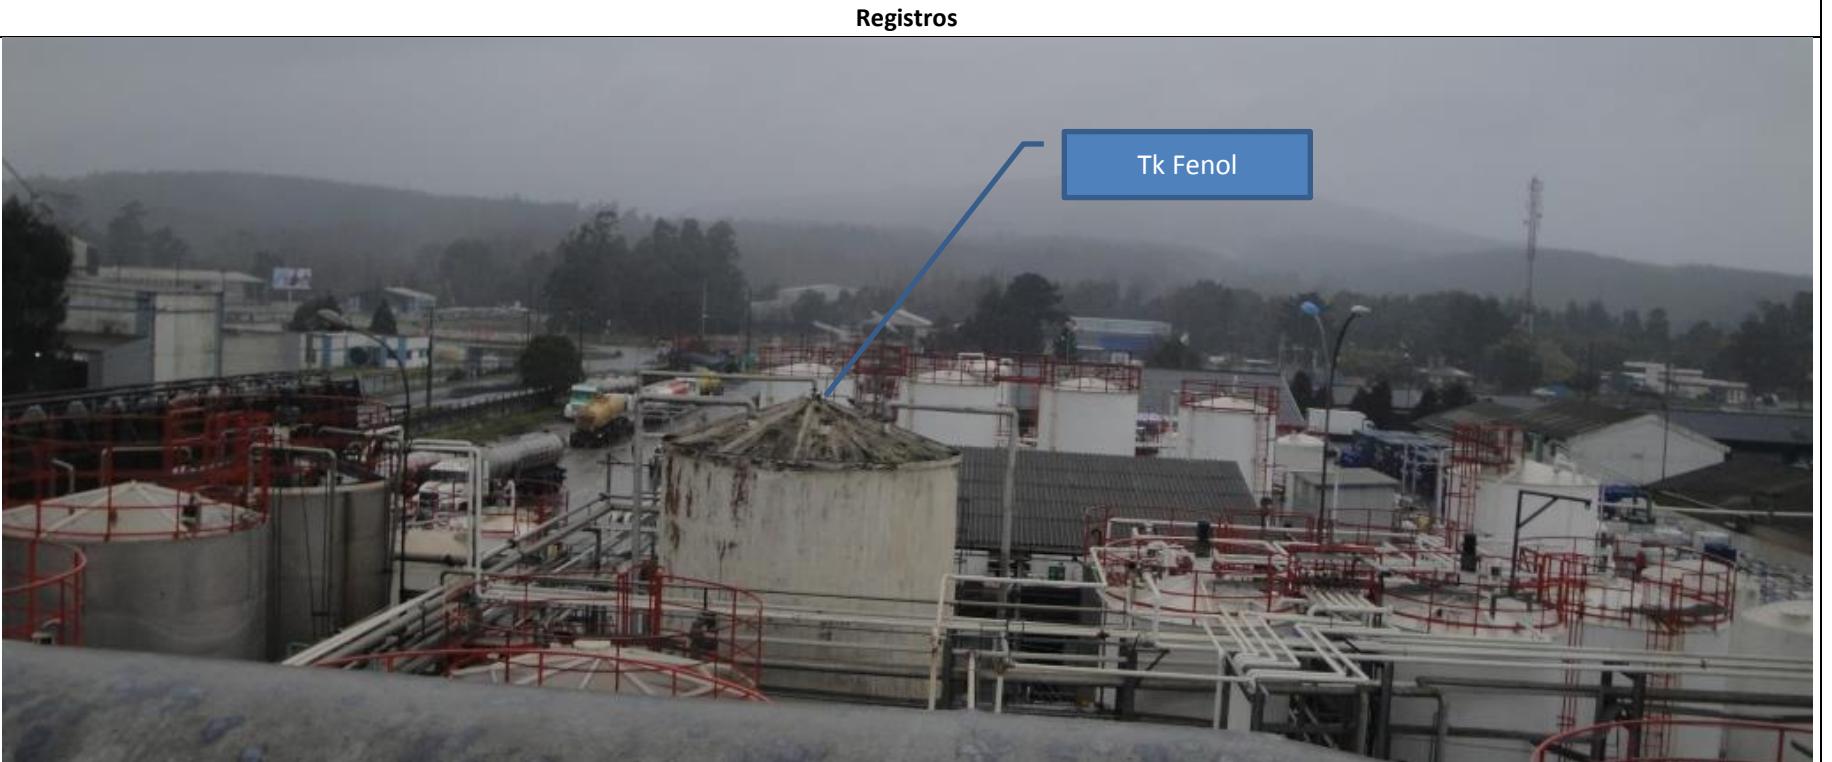
Fotografía 1	Fecha: 30-06-2013	
Coordenadas DATUM WGS84 HUSO 18	Coordenada Norte: 5909664	Coordenada Este: 664082
<b>Descripción de medio de prueba:</b> En la imagen se observa vista general de los estanques de acumulación de productos, tomada desde plante de resinas. En la imagen, al centro, se observa el estanque de almacenamiento de fenol para proceso. En su techo fijo se observa el piping que forma parte del sistema de espuma para combate contra incendios

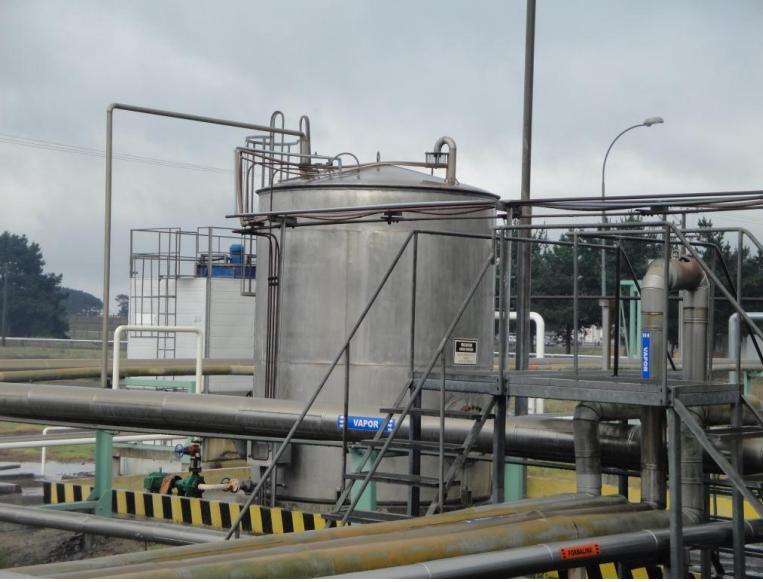
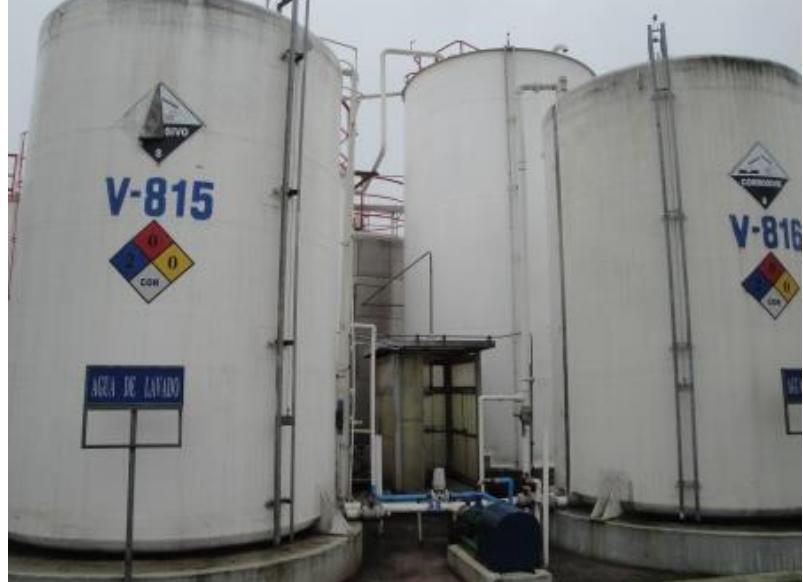
a. Durante las actividades de inspección, se constató en planta de formalina, la existencia de estanque de riles generales y estanque de destilado de UFC de 20 y 10 m <sup>3</sup> de capacidad respectivamente, destinados al almacenamiento de los residuos líquidos generados durante las operaciones de esta planta. Dichas acumulaciones

- de residuos líquidos son independientes. Posteriormente, en planta de resinas, se verifica la existencia de otro estanque de acumulación de aguas residuales, que presta servicio a este sector de proceso. (Ver fotografías 2 y 3)

<b>Fotografía 2</b>	<b>Fecha:</b> 30-06-2013		<b>Fotografía 3</b>	<b>Fecha:</b> 30-06-2013	
Coordinadas DATUM WGS84 HUSO 18	Coordenada Norte: 5909634	Coordenada Este: 664072	Coordinadas DATUM WGS84 HUSO 18	Coordenada Norte: 5909634	Coordenada Este: 664072
<p>Descripción medio de prueba:            En la imagen se observa el estanque de riles generales de 20 m<sup>3</sup> de capacidad, instalado dentro de área estanca. Se observa borde de pretil de contención antiderrames</p>			<p>Descripción medio de prueba:            En la imagen se observa el estanque de riles (V-815) y el de resinas fenólicas (V-816), ambos construidos sobre loza de hormigón, montada dentro de área estanca. Las bombas se encuentran instaladas dentro del área estanca.</p>

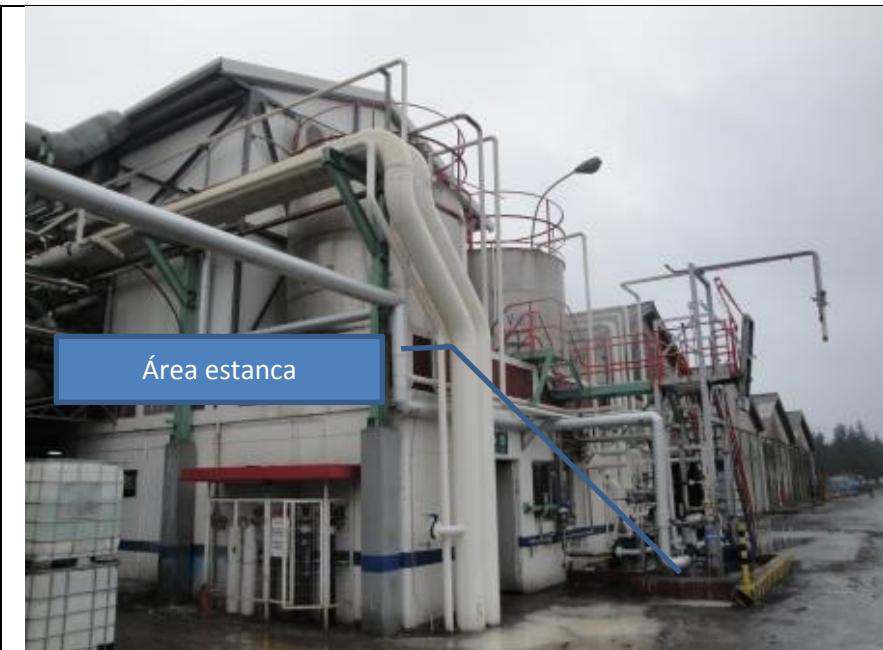
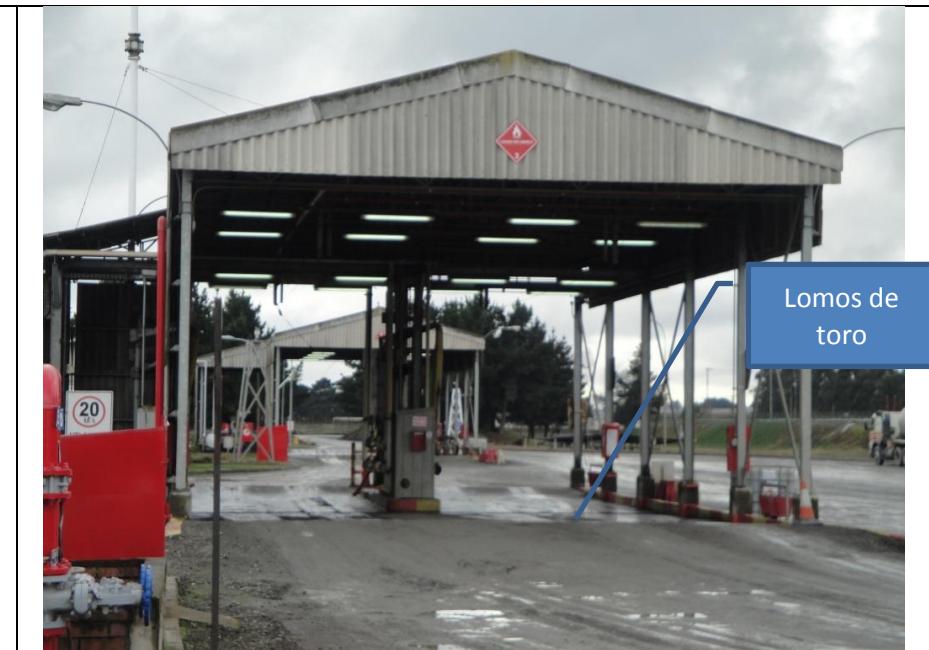
- b. Al realizar el recorrido por el terminal marítimo, se verifica la presencia de 9 estanques de almacenamiento, 4 destinados a metanol, 4 a hidrocarburos, 1 a soda cáustica, 3 Tks menores, 2 Slop para soda y metanol y 1 estanque para agua de recirculación. Se observa que el terminal cuenta con barreras antiderrame para hidrocarburos, una plataforma de precarga de camiones, una isla estanca de carga de hidrocarburos, una isla de carga de metanol y una isla de postcarga, todas instalaciones con sus respectivos sistemas de contención en caso de derrame. (Ver fotografías 5, 6 y 7)

Fotografía 4	Fecha: 30-06-2013	Fotografía 5	Fecha: 30-06-2013
Coordenadas DATUM WGS84 HUSO 18	Coordenada Norte: 5909694    Coordenada Este: 664088	Coordenadas DATUM WGS84 HUSO 18	Coordenada Norte: 5909543    Coordenada Este: 663787
<b>Descripción medio de prueba:</b> En la imagen se ve una vista del estanque de riles y del estanque de KOH. Se observa que el piping, manifold y bombas se encuentran construidos dentro de área estanca con pretil antiderrame		<b>Descripción medio de prueba:</b> En la imagen se observan dos de las islas de carga a camiones. Se observa en la superficie del área de carga, que esta cuenta con dos lomos de toro, destinados a contener derrames que ocurren durante las operaciones de trasvase desde o hacia camión.

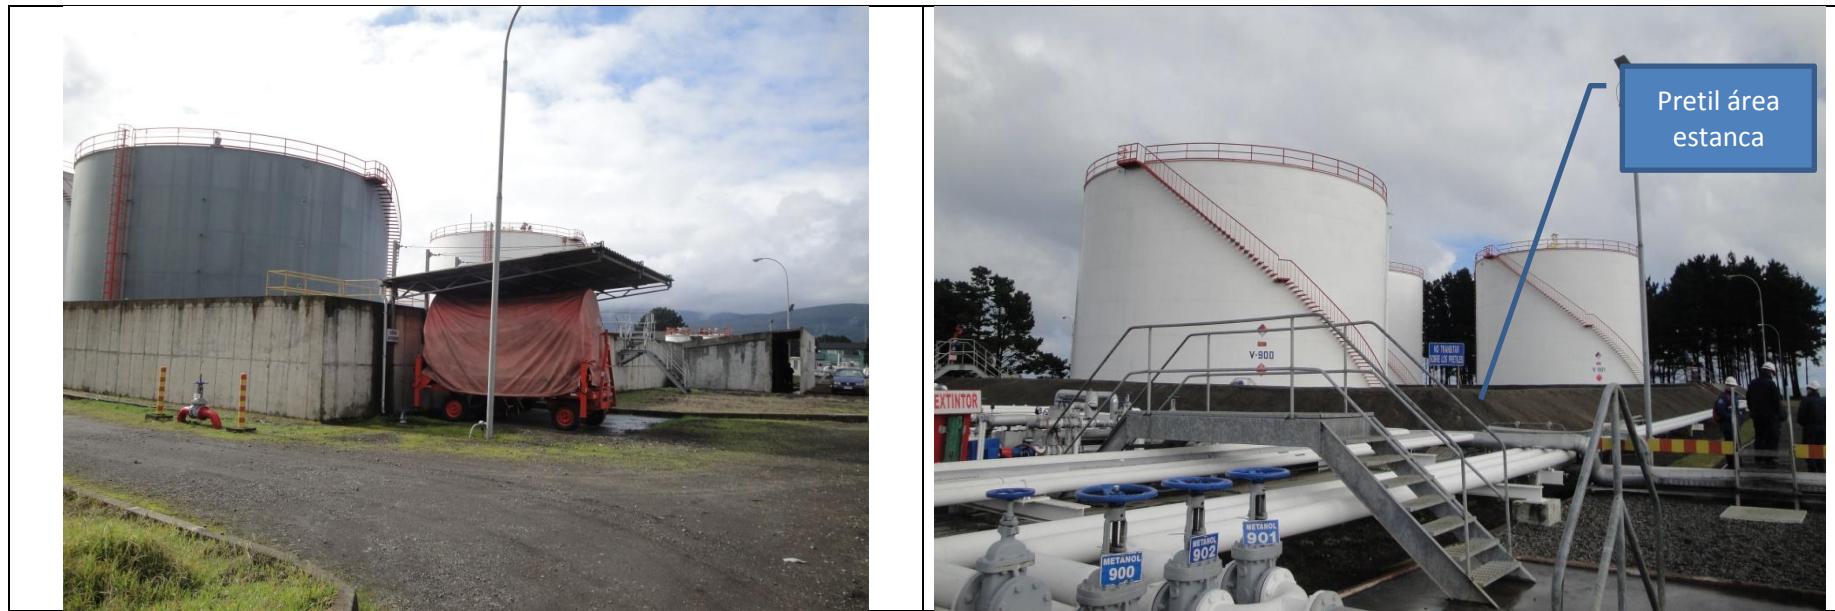
Fotografía 6	Fecha: 30-06-2013		Fotografía 7	Fecha: 30-06-2013					
Coordenadas DATUM WGS84 HUSO 18	Coordenada Norte:	Coordenada Este:	Coordenadas DATUM WGS84 HUSO 18	Coordenada Norte:	Coordenada Este:				
<b>Descripción medio de prueba:</b> En la imagen se observa carro de arrastre con sistema de barreras antiderrame cubierto de lona roja y bajo techo.					<b>Descripción medio de prueba:</b> En la imagen se observa el estanque de metanol del terminal marítimo. Este estanque se observa que se encuentra construido dentro de área estanca con pretil, junto a dos estanque más.

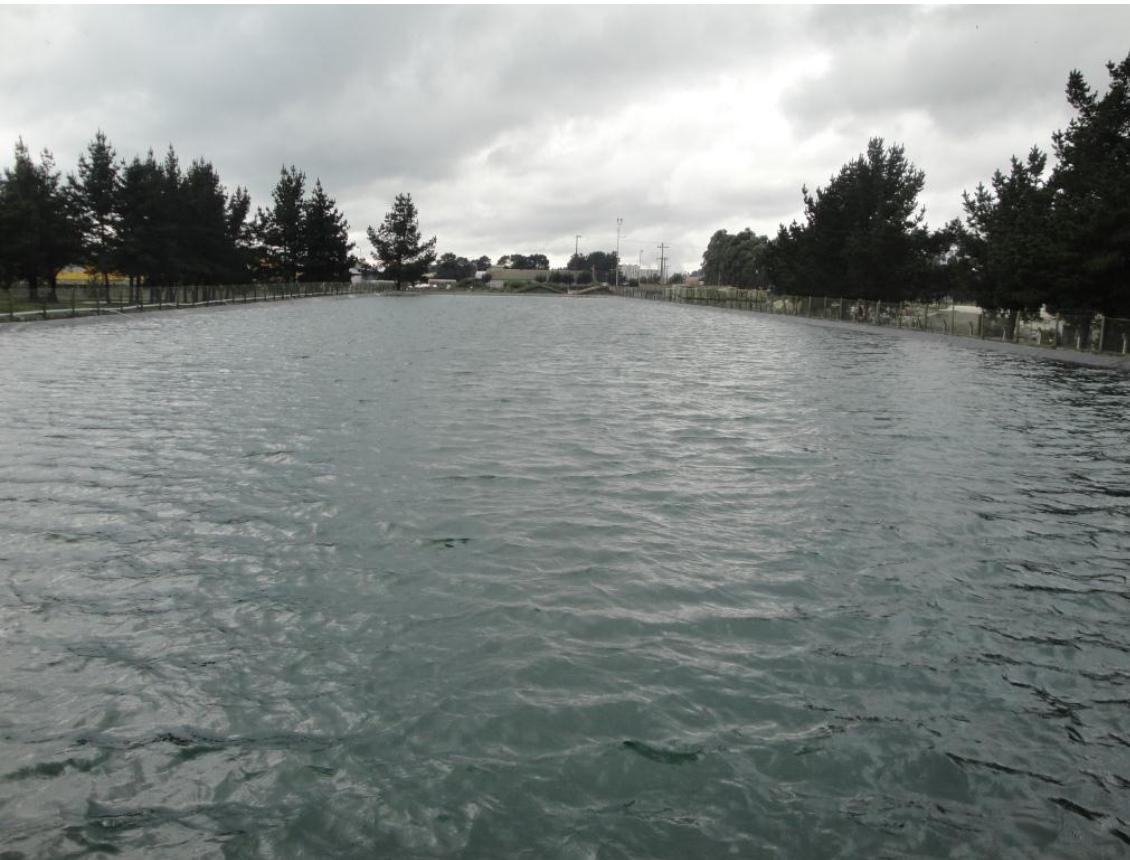
<p><b>Hecho (s):</b></p> <ol style="list-style-type: none"><li>a. Durante las actividades de inspección, se constató que las instalaciones cuentan con una piscina de acumulación de agua para la red de incendio de 5.500 m<sup>3</sup> de capacidad, asociada a una sala de bombas con tres unidades, una eléctrica y las otras dos a petróleo, para asegurar una autonomía de 27 horas. (Ver fotografías 8 y 9)</li><li>b. Se constata la existencia del cuartel de la brigada de emergencias, localizada entre las plantas de formalina y de resinas, con sus implementos de seguridad y combate de incendios. (Ver fotografía 10)</li></ol>	
<p><b>Resultados examen de Información:</b></p> <ol style="list-style-type: none"><li>c. Del examen de información de la documentación señalada en la exigencia, es posible indicar que:<ul style="list-style-type: none"><li>- El Plan de contingencias del Terminal Marítimo Coronel (TMC) contempla entre sus secciones: (a) una definición de la organización y estructuras responsables de hacer frente a emergencias en sus instalaciones, ya sea por derrames de sustancias asociadas a mal tiempo, colisiones, incendios, explosiones, terremotos y tsunamis entre otras posibles causas. También incluye un detalle de los equipos de protección personal y de apoyo logístico para enfrentar dichas emergencias asociadas a derrames u otros eventos; (b) la realización de ejercicios de preparación frente a distintos tipos de emergencias; (c) una planificación para medidas de respuesta básicas según tipo de emergencia; (d) establece un protocolo de comunicación con las</li></ul></li></ol>

Fotografía 8	Fecha: 30-06-2013	
Coordenadas DATUM WGS84 HUSO 18	Coordenada Norte: 5909711	Coordenada Este: 663890
<b>Descripción de medio de prueba:</b> En la imagen se observa la piscina de almacenamiento de agua para la red de incendio de 5.500 m3 de capacidad. Esta piscina se encuentra llena, a la espera de ser requerida en caso de siniestro. La función principal del agua contenida en esta piscina, a punta a generar una cortina de agua que ayude a bajar la temperatura exterior de los estanques que contengan sustancias inflamables, con objetivo de evitar el riesgo de explosión por sobre temperatura, además del combate directo de incendios Clase A.

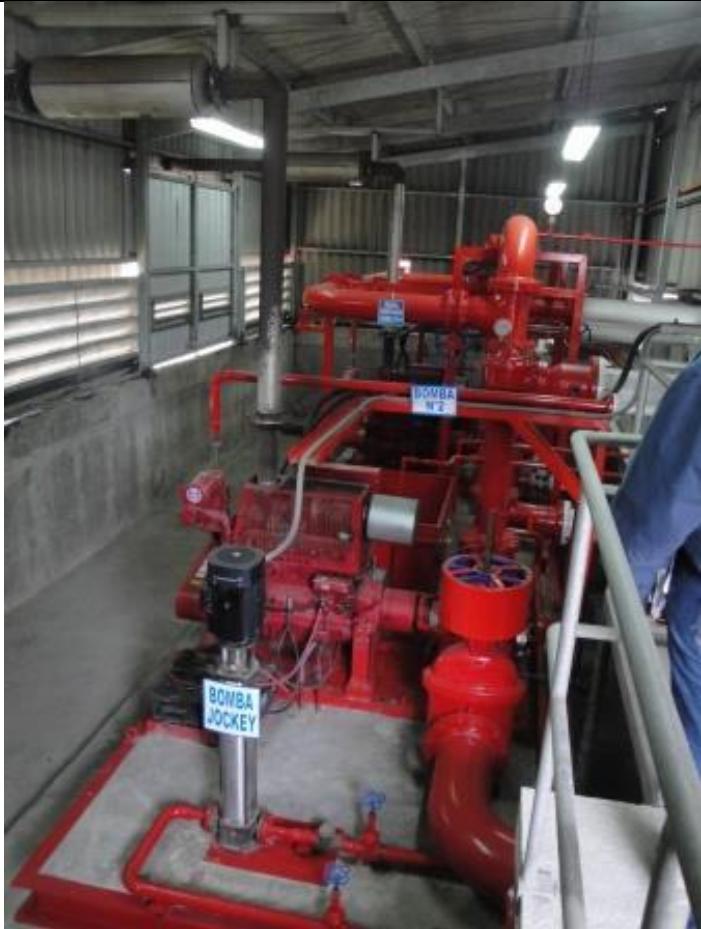
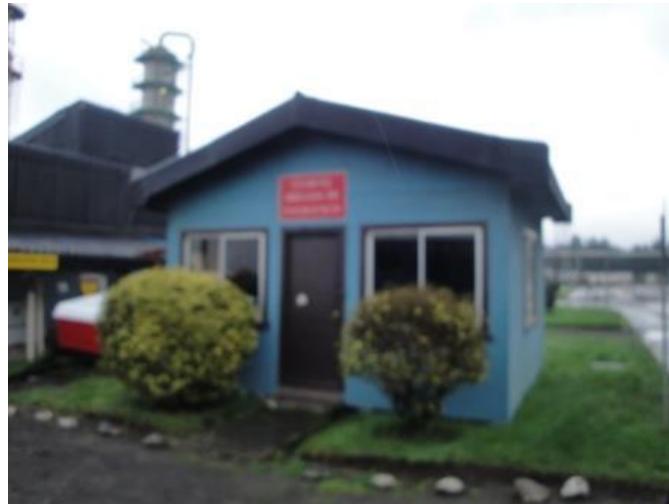
<b>Fotografía 9</b>	<b>Fecha: 30-06-2013</b>	<b>Fotografía 10</b>	<b>Fecha: 30-06-2013</b>		
Coordenadas DATUM WGS84 HUSO 18	Coordenada Norte: 5909721	Coordenada Este: 663898	Coordenadas DATUM WGS84 HUSO 18	Coordenada Norte: 5909634	Coordenada Este: 664072
<b>Descripción medio de prueba:</b> En la imagen se observa el interior de la sala de bombas de la red contra incendios de la planta. Cada bomba se encuentra identificada, referenciando el sector al que presta servicios.		<b>Descripción medio de prueba:</b> En la imagen se observa el exterior del cuartel de la brigada contra emergencias de la planta. Este cuartel se encuentra adyacente a la sala de control, frente a la planta de resinas.
