INFORME DE FISCALIZACIÓN AMBIENTAL

INSPECCIÓN AMBIENTAL

PLANTA TERMOELÉCTRICA COMASA LAUTARO

DFZ-2013-778-IX-RCA-IA

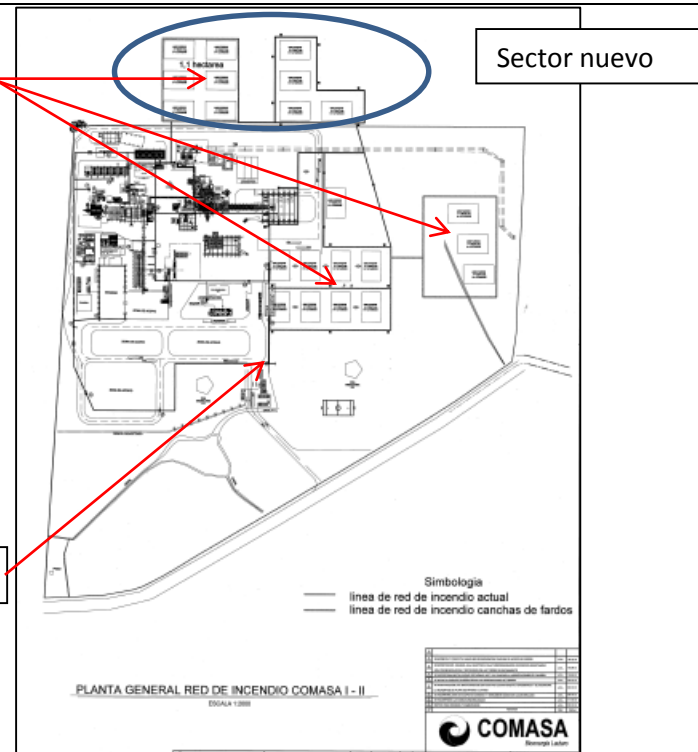
Figura 6. Plano de red de incendio presentada por el titular del proyecto el día 21/02/2014.

Hecho(s) constatado(s) durante la fiscalización: <ol style="list-style-type: none">a. Se verifica el sistema de bombeo principal de la red de incendio, que considera dos bombas, una eléctrica y otra diésel.b. Durante la inspección se verifica el libro de operaciones de las bombas de la red de incendio (Anexo 8.1), en donde se registran las pruebas realizadas a estas. Del examen de información de los registros de las pruebas de bombas, se puede indicar que el registro no se realiza de acuerdo a la lista de chequeo (Anexo 8.2) presentada por el titular en el proyecto aprobado mediante la RCA N° 82/2013, por lo que, el registro carece de información que puede ser relevante para determinar anomalías o el correcto sistema de bombeo de la red de incendio.c. Respecto a las anotaciones en los registros, se indica que durante el año 2014, se realizaron pruebas los días: 02/01/14; 09/01/14; 16/01/14; 23/01/14; 13/02/14 y 20/02/14 (Siendo el 21/02/2014 la fecha de entrega de estos antecedentes), de acuerdo a las fechas señaladas se puede apreciar que no se realizaron pruebas del sistema de bombas de la red de incendio, durante 3 semanas previas al incendio ocurrido el día 13/02/2014. Además, las pruebas realizadas durante el año 2014, solo fueron realizadas para la bomba diésel, no registrándose pruebas al sistema de bombeo eléctrico. Otro antecedente a considerar, es que de acuerdo a los registros presentados, desde el día 08/04/2012 se han registrados múltiples amagos de incendios en distintas zonas de la Planta COMASA.d. De acuerdo al examen de información realizado al plano de la red de incendio presentado por el titular con fecha 21 de febrero del 2013 (Anexo 8.3), se puede observar diferencias significativas respecto a la red de incendio (Anexo 8.4) presentada en la evaluación del proyecto, aprobado mediante la RCA N° 82/2013. Las diferencias se encuentran en la reubicación de las zonas de acopio de biomasa, la existencia de un nuevo sector (lado norte de la planta) para el acopio de fardo

y la modificación de la red de incendio.

Descripción Medio de Prueba: En las figuras 5 y 6 del presente informe se puede apreciar las diferencias en la ubicación de los sitios para el acopio de biomasa, entre lo presentado en la evaluación ambiental y lo existente actualmente.

Contaminante	Carga máxima horaria (kg)																																
PTS	48,5																																
SO2	3,8																																
NO2	33,6																																
CO	91,7																																
Contaminante	Horaria [kg]	Diaria [kg]	Anual [ton]																														
PTS	48,5	1.163	424,86																														
SO ₂	3,8	92	33,22																														
NO ₂	33,6	807	294,19																														
CO	91,7	2.200	803,37																														
7	Manejo de riesgo de incendio	<p>Resolución Exenta N° 117/2013, Considerando 3.2.1.2.h: <i>“Sistema Contra Incendios. Se considera la implementación de un sistema contra incendios que cumpla con todas las normas legales vigentes y diseñadas de acuerdo a las normas internacionales recomendadas en esta materia. Sin perjuicio de ello y de acuerdo a exigencias del Comité Técnico (01.03.2012) el titular previo a la fase de operación deberá coordinar un protocolo de seguridad y emergencia frente a incendio con Bomberos de Lautaro, Unidad Hazmat de Temuco y el Municipio de Lautaro. Complementario a lo señalado y para el caso que se produzca un evento</i></p>	<p>De acuerdo a registros de pruebas del sistema de bombeo de la red de incendio, no se realizaron pruebas en el sistema de bomba diésel, en las tres semanas previas al incendio del 13 de febrero del 2014. En cuanto al sistema de bombas eléctrico, no se han realizado pruebas durante el presente año de acuerdo a los registros.</p> <p>Existen diferencias en la red de incendio y en los sectores de acopio de biomasa, respecto a los planos presentados durante la evaluación del</p>

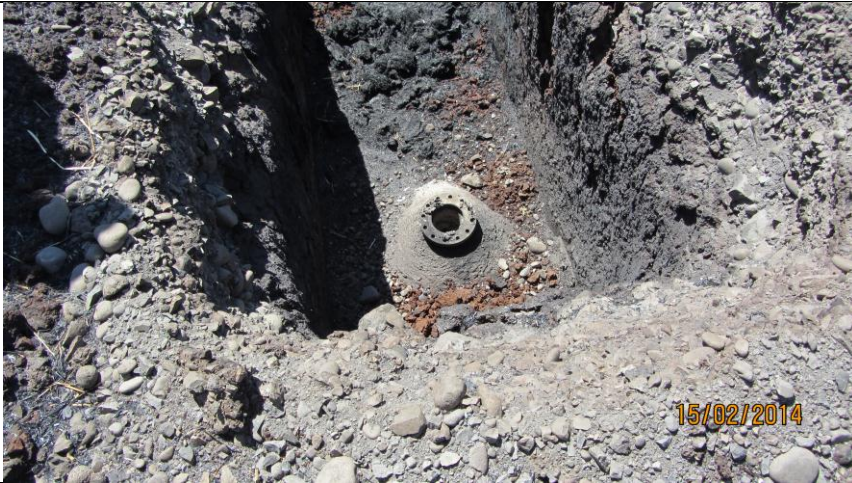
Número de Hecho Constatado: 8	Estación: 1
Exigencia: Resolución Exenta N° 117/2013, Considerando 8.7: <i>"Impermeabilizar las canchas de acopio de combustibles de biomasa, y mantener un correcto desarrollo de los procesos de almacenamiento de la biomasa. Evitando efectos negativos en la calidad y cantidad del componente aguas subterráneas, aguas lluvias como también incendios o autoincineraciones".</i>	
Hecho(s) constatado(s) durante la fiscalización: <ol style="list-style-type: none"> Se inspecciona el sector afectado por un incendio en el día 13 de febrero del 2014. Se observó restos de biomasa quemada aún en combustión. Además, se observan trabajos de humectación mediante el uso de mangueras. En el sector de acopio de biomasa, existen obras de excavación en zanja y puntos de conexión a la red de incendio, al momento de la inspección, se observaron obras de construcción en la red de incendio. A su vez, dichas obras han sido afectadas por el efecto del fuego. Se observaron grifos de la red de incendio del área afectada por el incendio. Constatándose la existencia de grifos no instalados. Según informa el titular en su carta de fecha 21 de febrero, la instalación del anillo de la red de incendio en las canchas de acopio de fardos, se encontraba en construcción con un avance del 75% aproximadamente a la fecha de ocurrido el siniestro (Anexo 8.3). De acuerdo al Informe General del incendio entregado por el titular (Anexo 9) son 22 las canchas de acopio de fardos, de las cuales 20 se encontraban utilizadas.

Fotografía 3		Fecha : 17/02/2024		Fotografía 4		Fecha : 17/02/2024	
Coordenadas WGS84	Norte: -	Este: -		Coordenadas WGS84	Norte: 5.641.851	Este: 750.342	
Descripción Medio de Prueba: En la fotografía se observa la base para la conexión de grifos en el sector afectado por el incendio.				Descripción Medio de Prueba: Vista del sector de acopio de biomasa afectado por el incendio del día 13 de febrero 2014.

8	Manejo de riesgo de incendio	<p>Resolución Exenta N° 117/2013, Considerando 8.7: <i>“Impermeabilizar las canchas de acopio de combustibles de biomasa, y mantener un correcto desarrollo de los procesos de almacenamiento de la biomasa. Evitando efectos negativos en la calidad y cantidad del componente aguas subterráneas, aguas lluvias como también incendios o autoincineraciones”.</i></p>	<p>De acuerdo a lo verificado en terreno, el sector de acopio de biomasa, en donde ocurrió el incendio, no contaba con la instalación y operación de la red de incendio.</p>
