INFORME DE FISCALIZACIÓN AMBIENTAL

INSPECCIÓN AMBIENTAL

HALCONES

DFZ-2013-781-XIV-RCA-IA

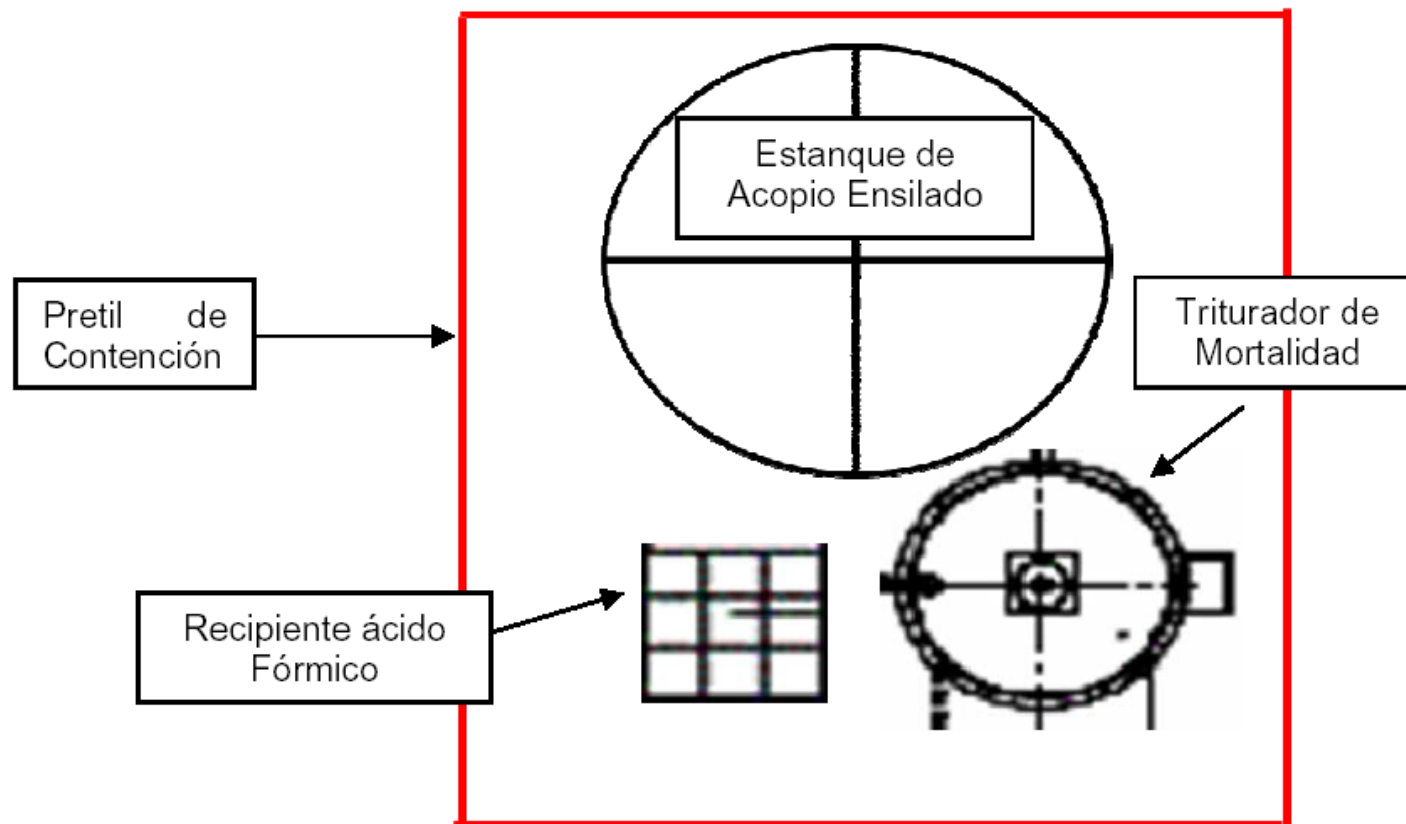
Figura 4. Diagrama general sistema de ensilaje.

La mortalidad se genera a través del cultivo de los peces, la cual se extrae diariamente desde las balsas - jaulas y es trasladada a la planta de ensilaje que consta básicamente de un estanque triturador, una bomba trituradora y de recirculación y estanques acumuladores. La mezcla resultante es retirada de manera mensual.

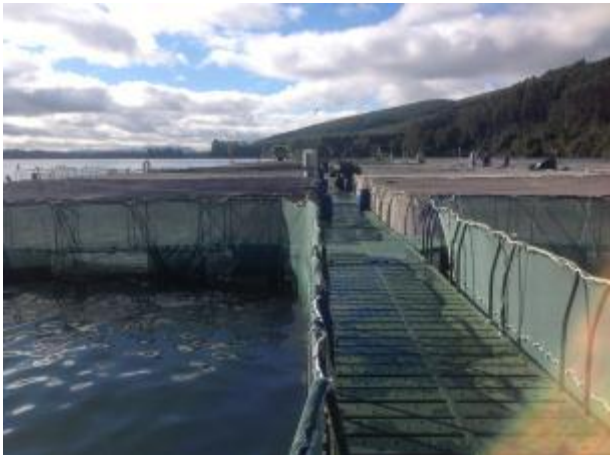
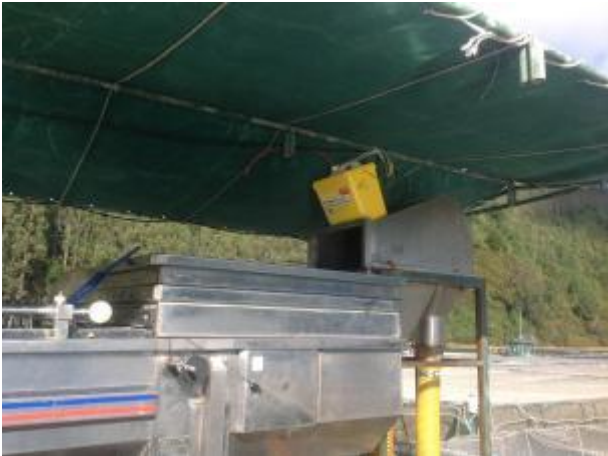
a) Se constata cuatro trenes de balsas – jaulas señalados como: “100”, con 42 jaulas vacías y 0 en operación; “200”, con 10 jaulas vacías y 29 en operación; “300”, con 9 jaulas vacías y 27 en operación; “400”, con 36 jaulas vacías y 0 en operación. El total de jaulas útiles es 153 unidades.

b) Se constata la implementación de un equipo para graduación e inventario de peces, instalado en una estructura anexa al tren de balsas – jaula.			
Registros

Fotografía 1.	Fecha : 18-07-2013	Fotografía 2.	Fecha : 18-07-2013
Descripción Medio de Prueba: La fotografía 1 muestra la disposición de uno de los cuatro trenes de balsas – jaula implementados en el proyecto.		Descripción Medio de Prueba: La fotografía 2 da cuenta del uso de un equipo para graduación e inventario de peces.

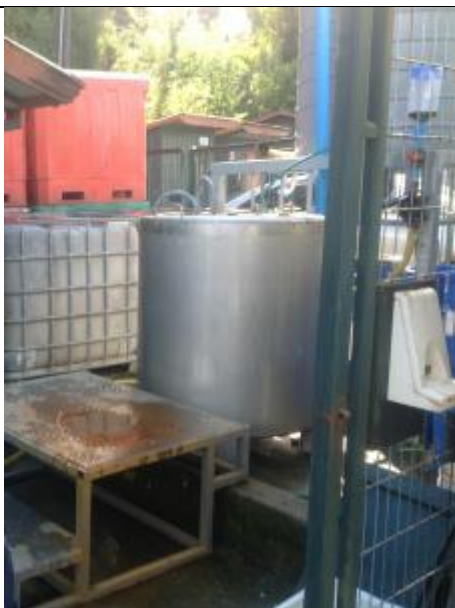
Fotografía 3.

Número de Hecho Constatado: 3	Estación: 2
<p>Exigencia:</p> <p>Considerando 3.3, RCA 98/2011</p> <p>[...] El proceso de ensilaje se realizará en una instalación que tendrá una dimensión de 12 m², un cerco perimetral y un pretil de contención.</p> <p>[...] Un pretil de contención de 2,9 m x 3 m x 0,25 m, lo que equivale a 2,17 m³ de contención, esto es, una capacidad de contención que equivale a 120 % de los dos estanques acumuladores.[...]</p> <p>[...] El piso donde se emplazará el sistema de ensilaje tendrá una pendiente de 0,5 %, que permita que el escurrimiento del derrame hacia el centro del pretil de contención.</p>	
<p>Hecho(s) constatado(s) durante la fiscalización:</p> <ul style="list-style-type: none">a) Respecto del sistema de ensilaje se constató que éste se encuentra implementado en un espacio cerradob) Asimismo, se constató que cuenta con su respectivo pretil.c) Bajo los contenedores de insumos se construyó un sumidero para el escurrimiento de aguas lluvias, esto, según lo indicado por personal de la empresa.

Descripción Medio de Prueba: En la fotografía 3, se aprecia parte del cerco perimetral del sistema de ensilaje. Asimismo, se observa la implementación del estanque triturador y la construcción del pretil de contención.
