## INFORME DE FISCALIZACIÓN AMBIENTAL

### INSPECCIÓN AMBIENTAL

#### MINI CENTRAL HIDROELÉCTRICA DE PASADA RÍO LAS NALCAS

DFZ-2013-782-X-RCA-IA

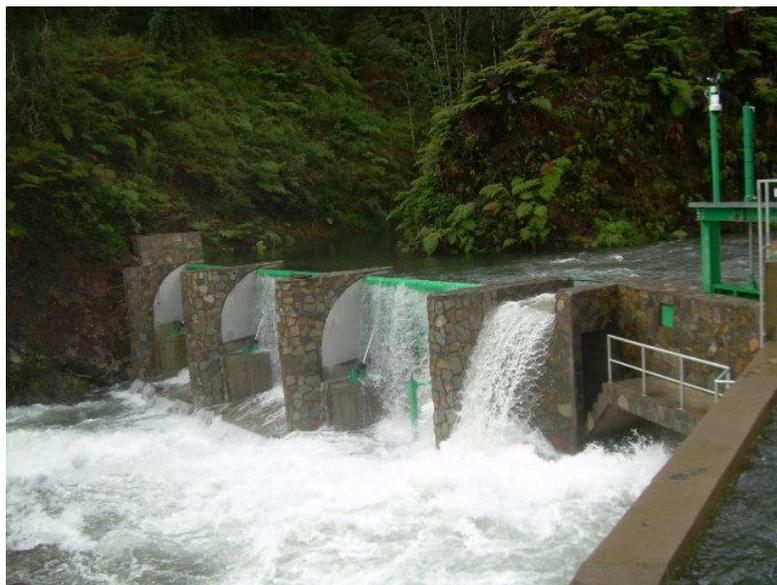
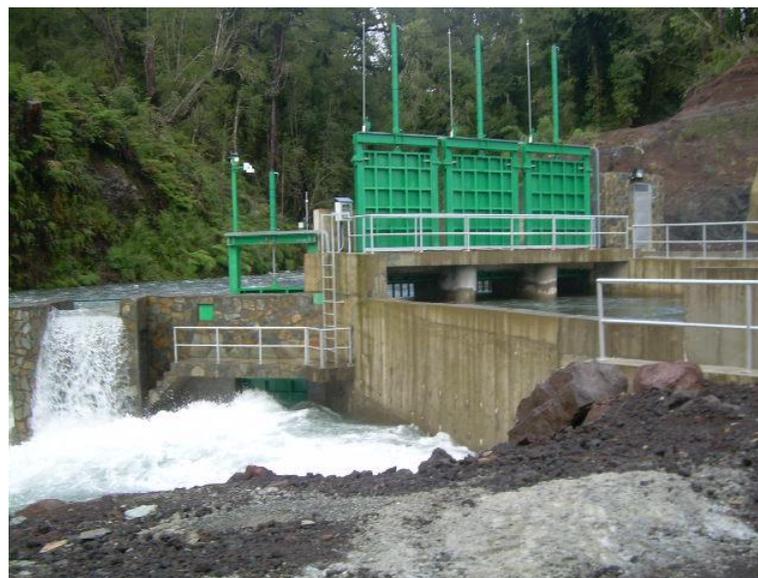
- a. Se constató una bocatoma de tipo lateral, con una barrera transversal en el río y compuerta metálica accionada con sistema hidráulico, montada sobre estructura de hormigón. Su emplazamiento se aborda en el hecho constatado N° 1.

- b. La obra de la bocatoma cuenta con un desripiador, cámara de carga, tres compuertas laterales, compuerta desarenadora y una zona de entrada a la tubería forzada. Para cada una de las estructuras se toman fotografías. Al momento de la inspección la bocatoma principal (aprobada mediante la RCA 420/2009) se encontraba operativa, existiendo extracción de aguas desde el río Nalcas, utilizadas posteriormente en la generación de energía. Se constató la cámara de carga llena, lo que demuestra la operación en toda su capacidad de las instalaciones.

<b>Fotografía 1.</b>	<b>Fecha :</b> 17/07/2013		<b>Fotografía 2.</b>	<b>Fecha :</b> 17/07/2013	
<b>Coordenadas WGS84</b>	<b>Norte:</b> 5.467.914	<b>Este:</b> 725.122	<b>Coordenadas WGS84</b>	<b>Norte:</b> 5.467.914	<b>Este:</b> 725.122
<b>Descripción Medio de Prueba:</b> Se observa barrera transversal en el río Nalcas, que permite el acceso de aguas a la cámara de recarga de la bocatoma.			<b>Descripción Medio de Prueba:</b> Se observan tres compuertas laterales hacia la cámara de carga (estructuras metálicas verdes, totalmente abiertas). Se observa además compuerta desarenadora y cámara de carga completamente llena.

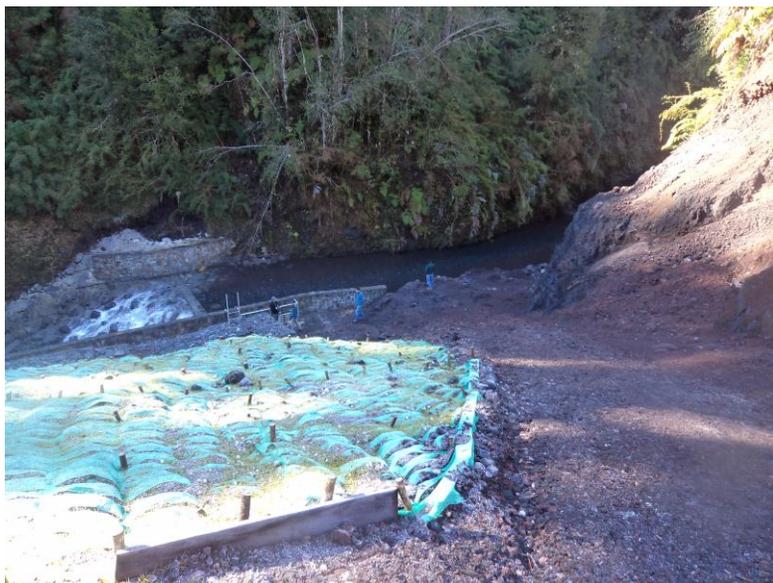
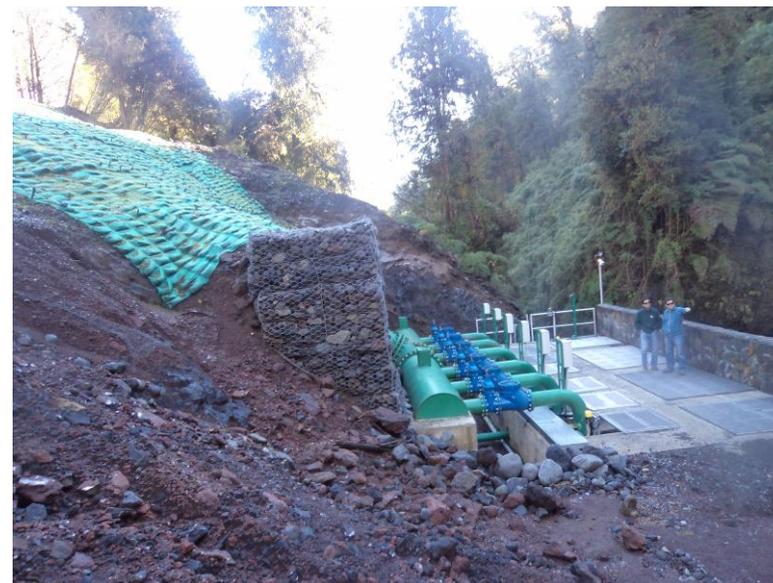
- c. Se constata la implementación de una segunda bocatoma, en condiciones operativas, ubicada aguas abajo de la principal, la cual permite extraer aguas desde el río Nalcas, para ser impulsadas a través de tuberías soterradas hacia la cámara de carga de la bocatoma principal. La segunda bocatoma se emplaza en el lugar de coordenadas UTM (m), referidas al Datum WGS 84, huso 18S: 5.467.973 (N); 724.959 (E). La georreferenciación del punto de captación de aguas se realizó con equipo GPS Trimble Nomad. Al momento de la inspección no se verificó la extracción de aguas a través de esta segunda bocatoma.

- [...]
- e. En virtud de los hechos constatados y el Examen de Información realizado, es posible concluir que el titular ha implementado una obra no aprobada ambientalmente mediante la RCA 420/2009 y RCA 263/2008, consistente en una segunda bocatoma en el río Nalcas, cuyo fin es bombear aguas desde el río hacia la cámara de carga de la bocatoma principal.

<b>Fotografía 3.</b>	<b>Fecha :</b> 18/07/2013		<b>Fotografía 4.</b>	<b>Fecha :</b> 18/07/2013	
<b>Coordenadas WGS84</b>	<b>Norte:</b> 5.467.973	<b>Este:</b> 724.959	<b>Coordenadas WGS84</b>	<b>Norte:</b> 5.467.973	<b>Este:</b> 724.959
<b>Descripción Medio de Prueba:</b> Se observa la segunda bocatoma construida, en condiciones operativas, que permite extraer aguas desde el río nalcas y derivarlas hacia la cámara de carga de la bocatoma principal.			<b>Descripción Medio de Prueba:</b> Otra vista de la segunda bocatoma construida. Se aprecia el sistema de impulsión hacia la cámara de carga.

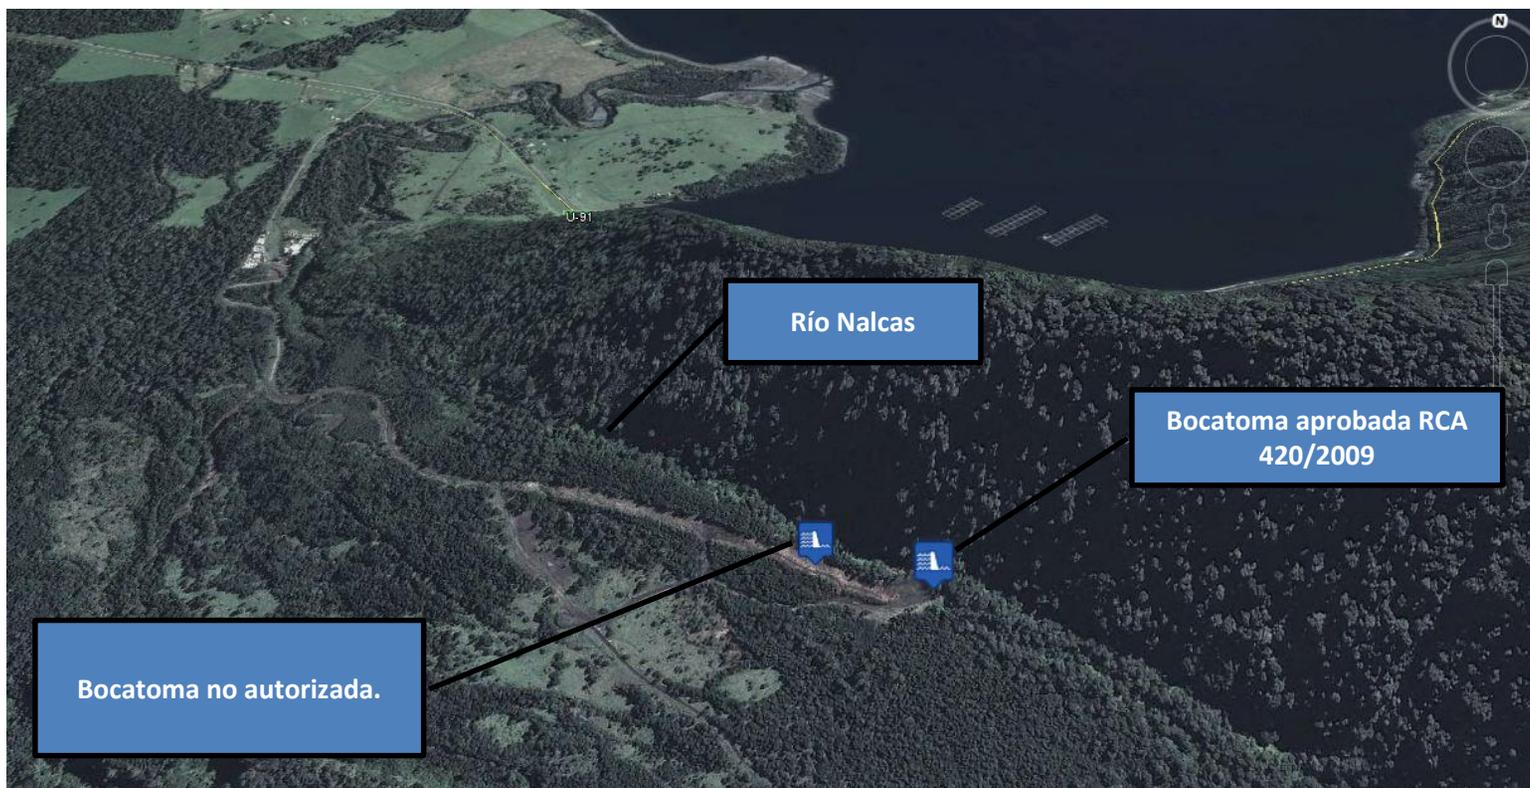
**Figura 5.** Ubicación de las bocatomas constatadas

**Descripción de Medio de Prueba:** Se observa la ubicación de las dos bocatomas constatadas en terreno: solo una de ellas cuenta con aprobación ambiental mediante la RCA 420/2009 y RCA 263/2008. El titular cuenta con un derecho de aprovechamiento de aguas (RES DGA N° 249/2009), otorgado en el lugar de emplazamiento de la segunda bocatoma.

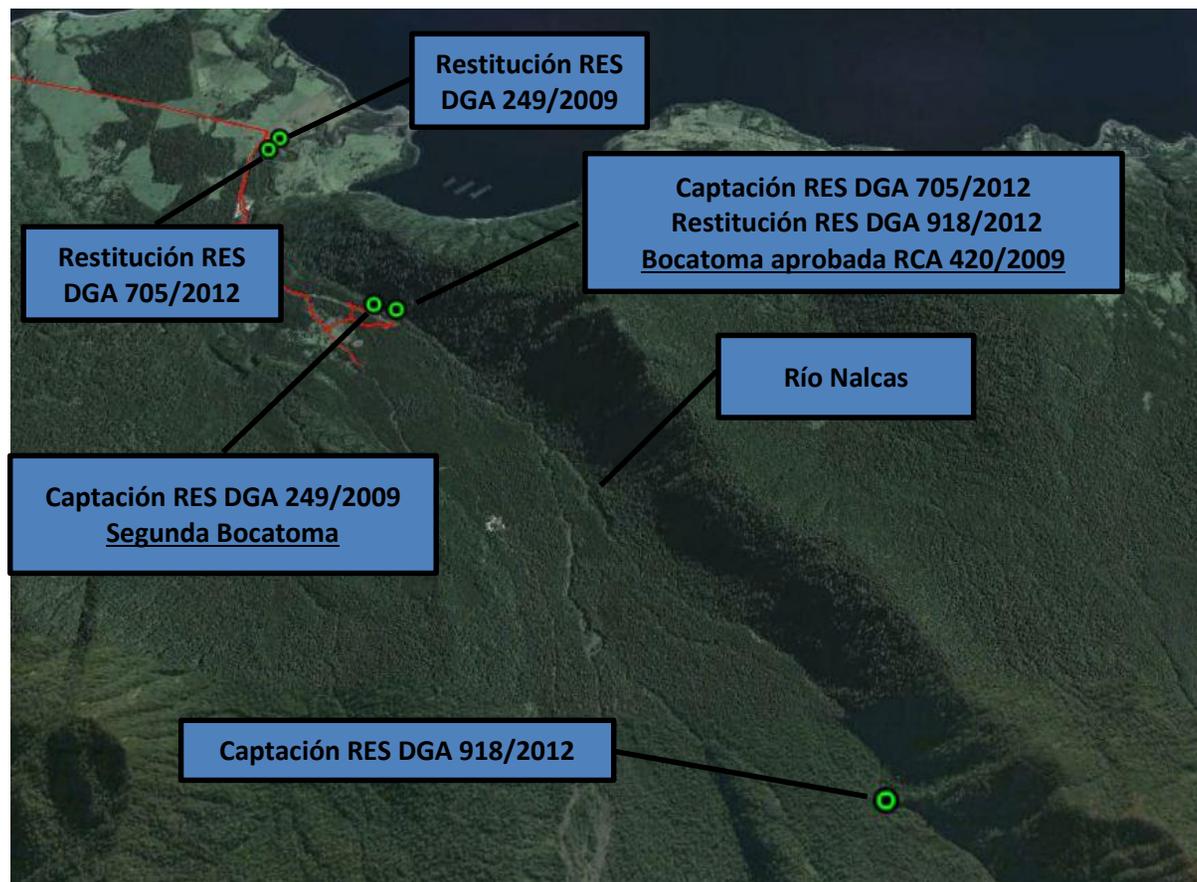
**Figura 6.** Derechos de aprovechamiento vigentes

- k. La información aportada por el titular permite reconocer que en el lugar de emplazamiento de la bocatoma, autorizado mediante RCA 420/2009, el titular no dispone de derechos de aprovechamiento de aguas legalmente constituidos, que sustenten los caudales extraídos desde la bocatoma. De esta forma, el titular no cumple con el requisito de otorgamiento del PAS 101, que señala: “[...] todas las obras deben estar diseñadas para poder captar como máximo los caudales sobre los cuales se demuestre título de dominio y respetar permanentemente el caudal ecológico establecido por parte de la Dirección General de Aguas”.

**Descripción de Medio de Prueba:** Se observa la ubicación de las dos bocatomas constatadas en terreno: además de los lugares autorizados para emplazar las captaciones y restituciones establecidos en las resoluciones DGA presentadas por el titular.

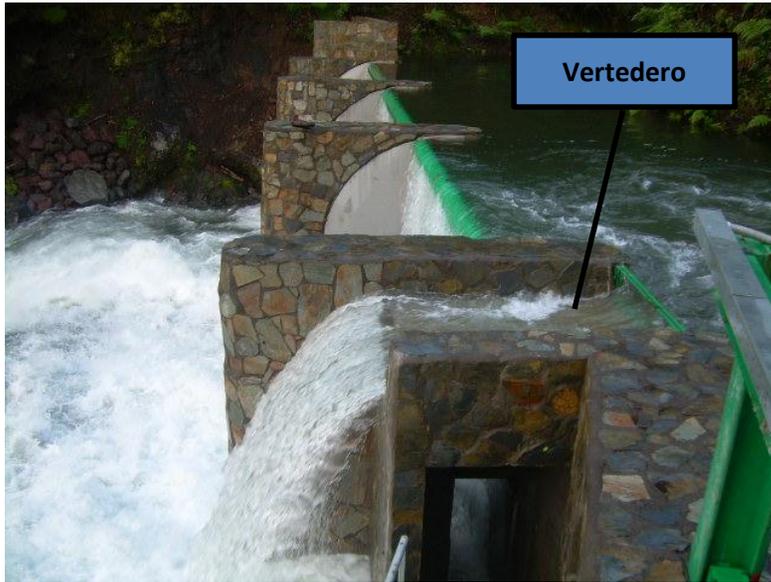
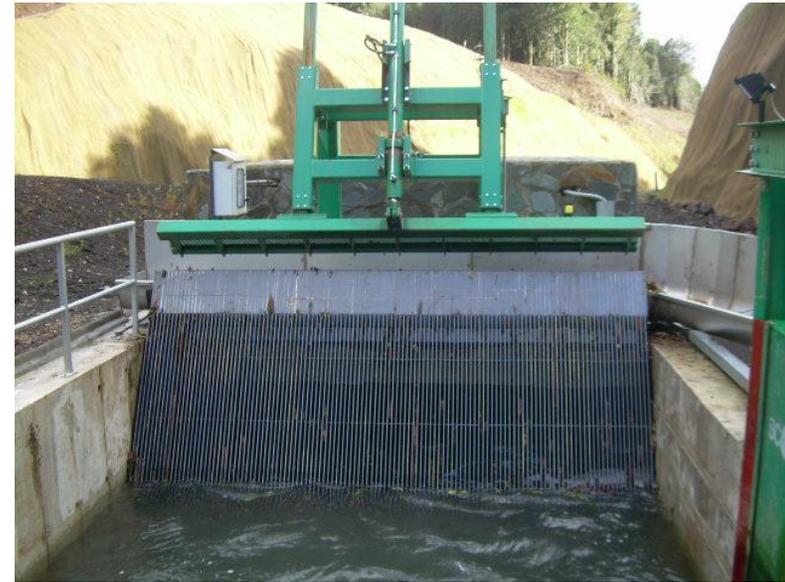
<p><b>Hecho(s) constatado(s) durante la fiscalización:</b></p> <ol style="list-style-type: none"><li>Se observa instalación de rejilla para impedir el ingreso de peces, en el sector de la cámara de carga.</li><li>No se constató la existencia de escalera de peces.</li><li>Se observó, aguas abajo de la bocatoma, un salto de agua cuya altura estimada corresponde a 15 metros.</li><li>Mediante Carta SEA Los Lagos N° 317, del 17 de abril de 2012 (Anexo 2); se informa al titular que la no ejecución de la escalera de peces, producto de la existencia de 2 cascadas aguas abajo de la captación, que constituyen de por sí una barrera natural que interrumpe la continuidad del río Nalcas; no debe ingresar al SEIA. Además se señala que propuesta de implementar una apertura de la barrera transversal que se asimila en funcionalidad a un vertedero de pared gruesa, lo que permite determinar la cantidad de agua que transita por la abertura, para el paso del caudal ecológico, no es un cambio de consideración y no debe ingresar al SEIA.</li><li>Se observa una apertura de la barrera transversal que se asimila en funcionalidad a un vertedero de pared gruesa, a través de la cual circulan las aguas del río Nalcas que no ingresan a la cámara de carga.</li></ol>

<b>Fotografía 5.</b>		<b>Fecha :</b> 17/07/2013		<b>Fotografía 6.</b>		<b>Fecha :</b> 17/07/2013	
<b>Coordenadas WGS84</b>	<b>Norte:</b> 5.467.914	<b>Este:</b> 725.122		<b>Coordenadas WGS84</b>	<b>Norte:</b> 5.467.914	<b>Este:</b> 725.122	
<b>Descripción Medio de Prueba:</b> Se observa una apertura de la barrera transversal que se asimila en funcionalidad a un vertedero de pared gruesa.				<b>Descripción Medio de Prueba:</b> Se aprecia rejilla instalada en la cámara de carga, previo al ingreso a la tubería forzada.
