INFORME DE FISCALIZACIÓN AMBIENTAL

INSPECCIÓN AMBIENTAL

Subestación Panguilemo

DFZ-2013-787-VII-RCA-IA

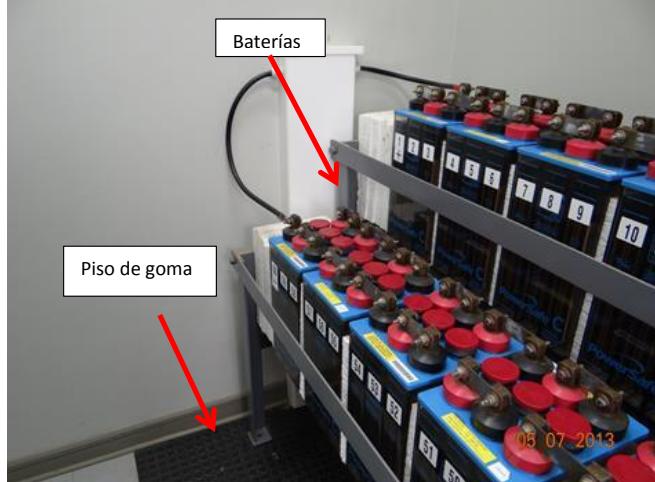
<p>Fotografía 1.</p> <p>Fecha : 05-07-2013</p> <p>Coordenadas WGS84 Norte: s/i Este: s/i</p> <p>Descripción Medio de Prueba: Sala de baterías con piso de goma.</p>

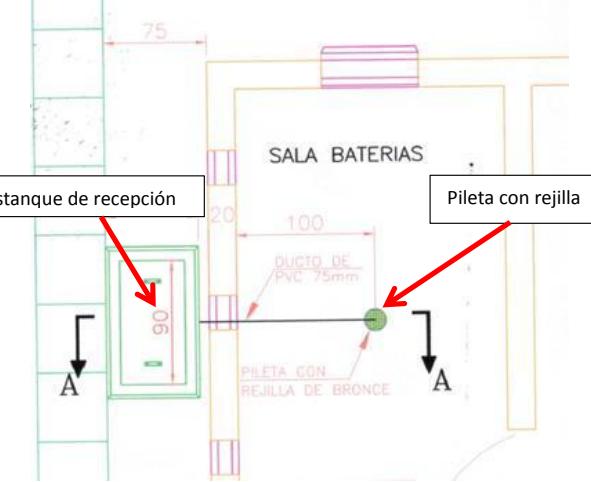
<p>Imagen 1.</p> <p>Fecha : 05-07-2013</p> <p>Coordenadas WGS84 Norte: -- Este: --</p> <p>Descripción Medio de Prueba: Plano de sala de baterías, donde se grafica la pileta con rejilla de bronce y estanque de recepción del sistema de recolección de ácidos.</p>
---	--

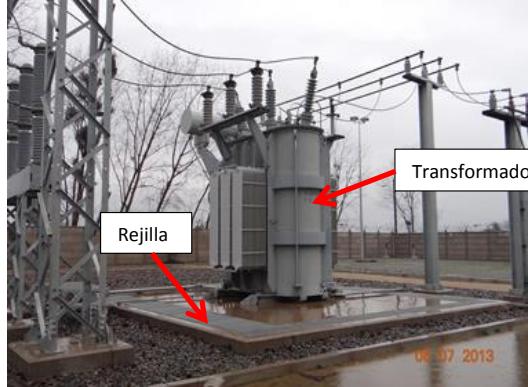
b. La unidad de transformación (transformador) de capacidad 9 MVA se encuentra emplazado sobre una base de hormigón, contando con canaletas recolectoras perimetrales cubiertas por rejillas.

Norte : 8400 Este : 1600 1800 185 Sur : 5100 Oeste : 1750 Altura : 1650 Profundidad : 1500	
Fotografía 2.	Fecha : 05-07-2013	
Coordenadas WGS84	Norte: s/i	Este: s/i
Descripción Medio de Prueba: Transformador y rejilla del sistema de recolección de aceites.		
Imagen 2.	Fecha : 05-07-2013	
Coordenadas WGS84	Norte: --	Este: --
Descripción Medio de Prueba: Plano del foso recolector de aceite del lugar en que se encuentra emplazado el transformador.

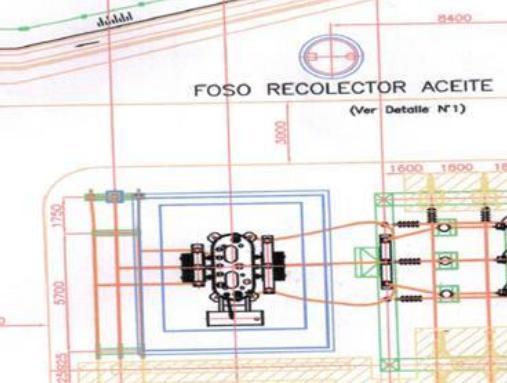
FOSO RECOLECTOR ACEITE

c. En el punto 9.1 del acta de inspección ambiental de fecha 05-07-2013 se solicita al titular presentar un plano general del sistema de recolección de aceites. Al respecto, mediante carta de fecha 17 de julio de 2013 Transnet S.A. hace entrega de plano donde se grafica el foso recolector de aceite al interior de la estructura donde se encuentra emplazado el transformador.		
Registros
