INFORME DE FISCALIZACIÓN AMBIENTAL

INSPECCIÓN AMBIENTAL

CALAF

DFZ-2013-789-VII-RCA-IA

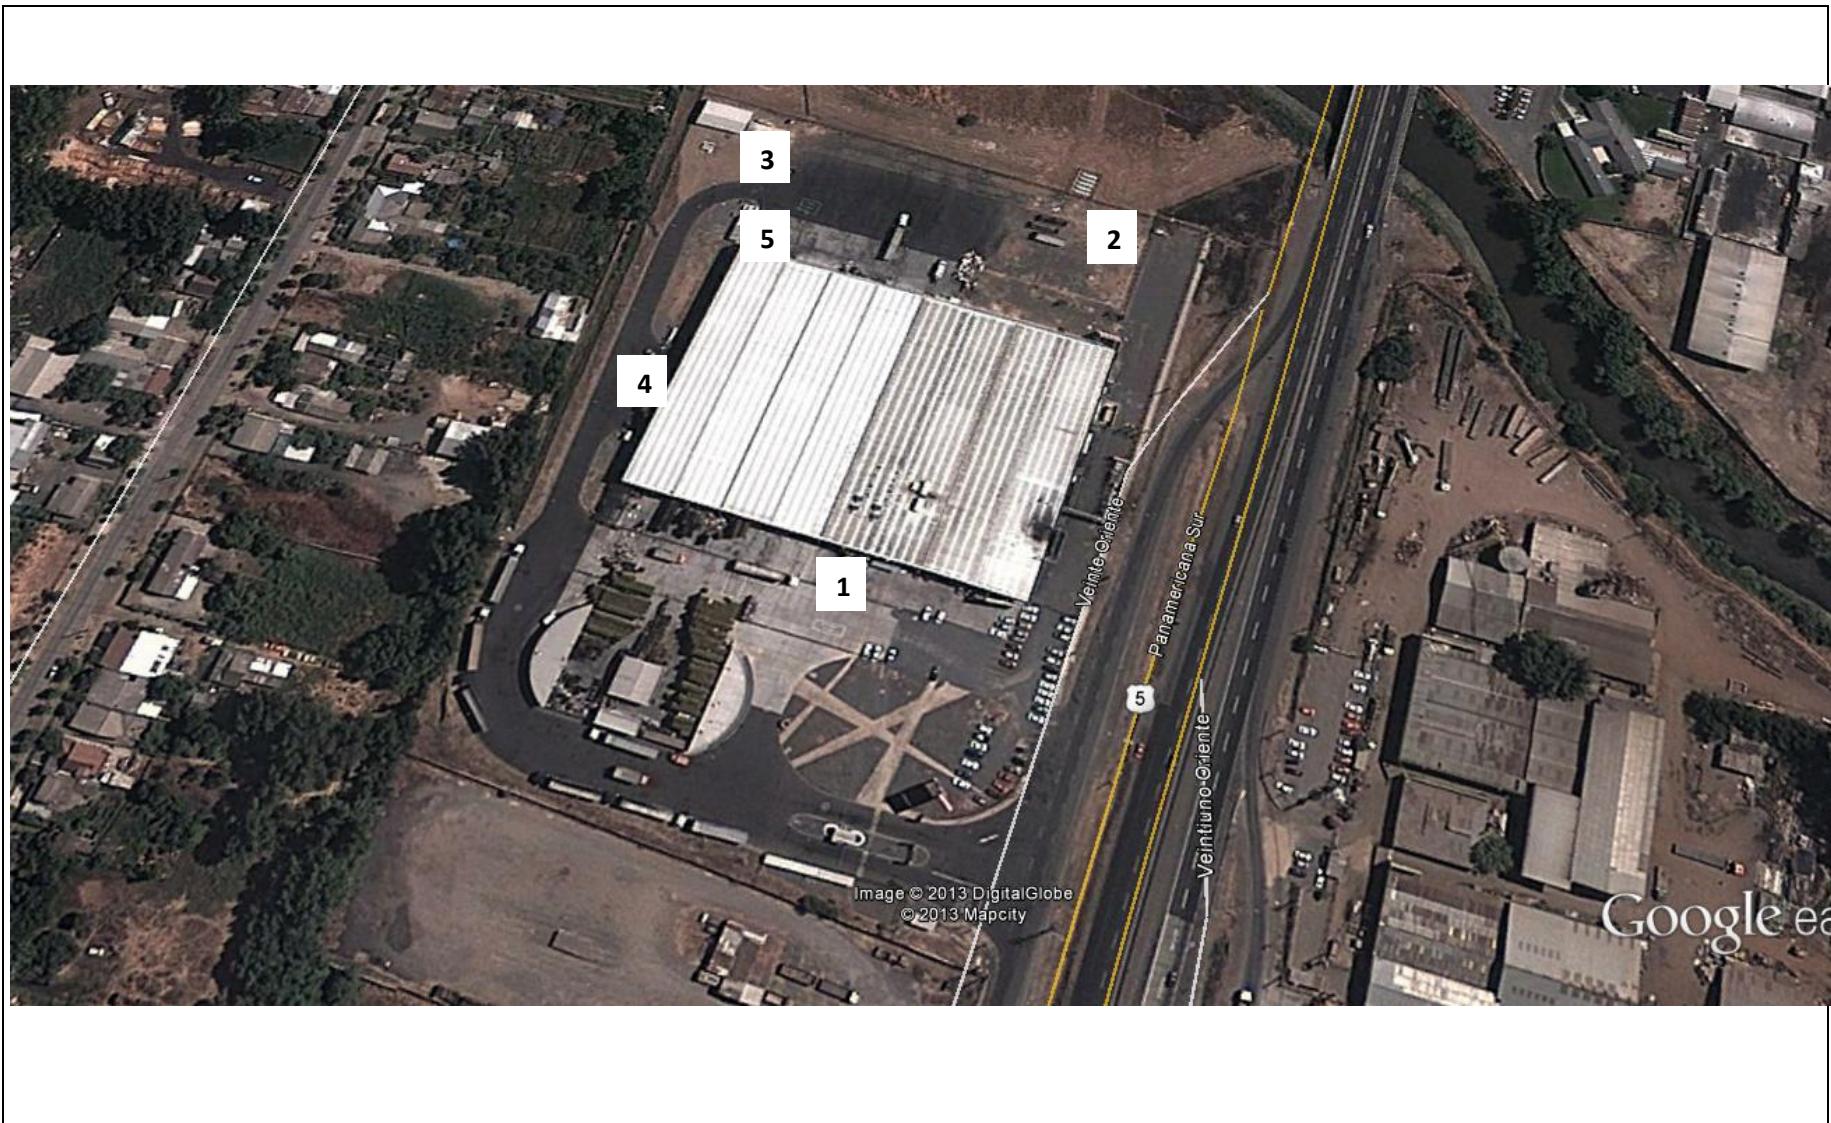
4.3.3. Esquema de Recorrido.

Nº de Estación	Coordenadas UTM WGS84		Nombre del sector	Descripción Estación
	Norte	Este		
1	6.074.233 m.	260.014 m.	Sala de reuniones.	Reunión de inicio.
2	6.074.343 m.	260.079 m.	Planta de tratamiento de RILes.	Estanque, floculador, DAF, mezclador estático.
3	6.074.381 m.	259.975 m.	Sistema de aguas servidas.	Punto de descarga a alcantarillo público.
4	6.074.286 m.	259.948 m.	Zona de acopio de residuos sólidos.	Zona de decomiso, zona de almacenamiento transitorio, recipiente contenedor, bodega RESPEL, zona tachos de vidrio.
5	6.074.341 m.	259.978 m.	Zona de tránsito vehicular.	Zona de tránsito, sala de generador y calderas, estanque de petróleo.

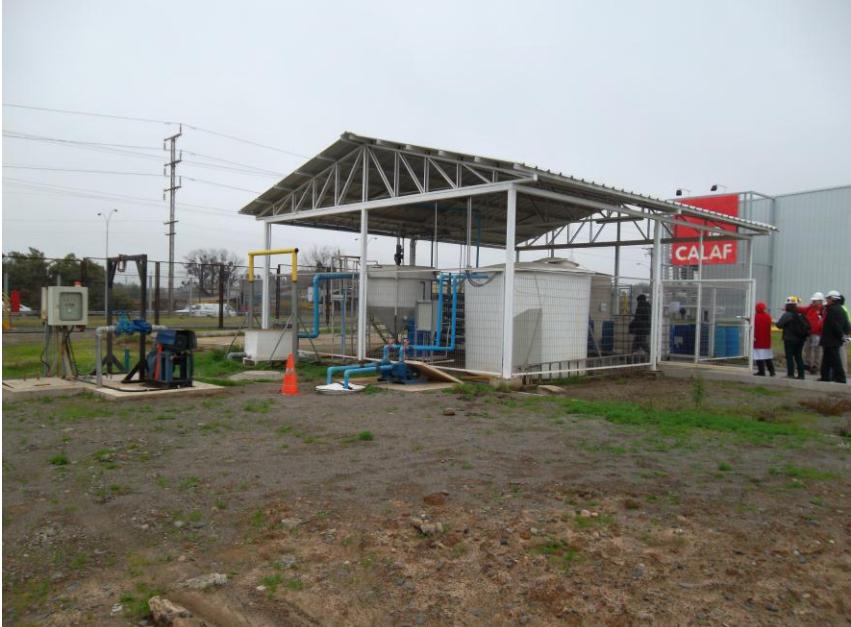
Número de Hecho Constatado: 1	Estación: 2,3
Exigencia:	
Considerando 3.2.2. iv) RCA N° 16/2007: <i>"Los riles serán dispuestos en el sistema de alcantarillado y tratados por Empresa Sanitaria Aguas Nuevo Sur Maule (ANSM)".</i>	
Considerando 3.2.2. v) RCA N° 16/2007: <i>"La disposición de aguas servidas domésticas será en el sistema de alcantarillado público de la empresa sanitaria ANSM. El caudal de las aguas servidas domésticas se estima en 57 m³/día".</i>	
Hechos constatados durante la fiscalización:	
<p>a. Se constata la existencia de una planta de tratamiento de RILes, que consta de las siguientes partes:</p> <ul style="list-style-type: none">• Estanque de almacenamiento de 10 m³ de capacidad, el cual no cuenta con medidor de nivel. Al respecto, sólo se dispone de un visor, no siendo posible determinar el nivel real de acumulación de RILes.• Floculador de tubo, utilizado para polímeros y soda.• Mezclador estático.• DAF (mezclador de RIL con oxígeno).• Depósito para medir volumen de RIL al alcantarillado, consistente en un medidor de volumen sin instrumental de precisión. <p>b. De acuerdo a lo señalado por la Sra. Salomé Jofré (Encargada del proyecto), los RILes son dispuestos a la red pública de alcantarillado, cuyo punto de descarga se localiza en la calle 15 oriente (propiedad de la sanitaria Nuevo Sur Maule).</p> <p>c. La ducha de emergencia no cuenta con canalización adecuada para sus descargas.</p> <p>d. Las aguas servidas no cuentan con medidor de caudal, realizándose su descarga en forma directa al alcantarillado público.</p>

Fotografía 1.	Fecha : 17-07-2013
Coordenadas WGS84	Norte: 6.074.343 m. Este: 260.079 m.
Descripción Medio de Prueba: Vista general de Planta de tratamiento de riles.	Fotografía 2.
	Fecha : 17-07-2013
	Coordenadas WGS84
	Norte: 6.074.343 m. Este: 260.079 m.
	Descripción Medio de Prueba: Vista general de ducha de emergencia.

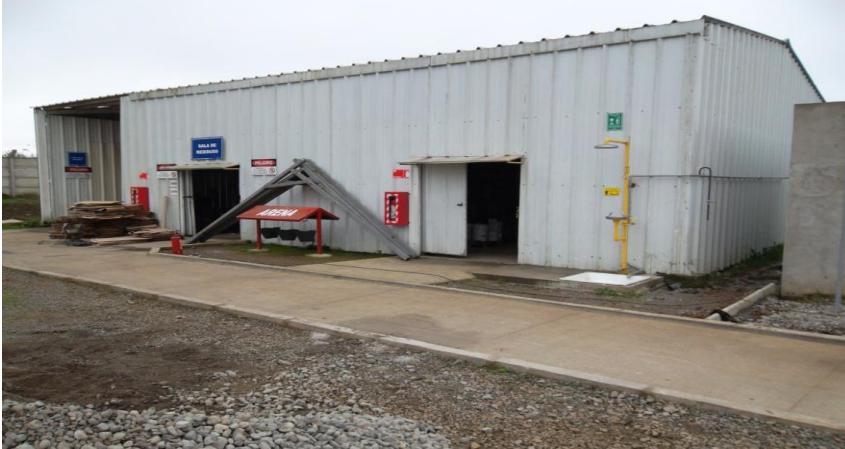
- a. Se constata la existencia de una zona destinada al almacenamiento transitorio de residuos, que presenta las siguientes condiciones:
 - Existencia en el mismo espacio físico de almacenamiento de residuos sólidos peligrosos y no peligrosos, tales como sustancias químicas, insumos, materiales de mantención, construcción, extintores de reposición, entre otros.

Fotografía 3.	Fecha : 17-07-2013		Fotografía 4.	Fecha : 17-07-2013	
Coordenadas WGS84	Norte: 6.074.389 m. Este: 259.955 m.		Coordenadas WGS84	Norte: s/i Este: s/i	
Descripción Medio de Prueba: Sitio de almacenamiento de residuos peligrosos, no peligrosos, artículos en transito, archivos, etc. de la empresa Foods Compañía de alimentos CCU S.A.			Descripción Medio de Prueba: Recipiente compactador contenedor con residuos asimilables a domésticos.

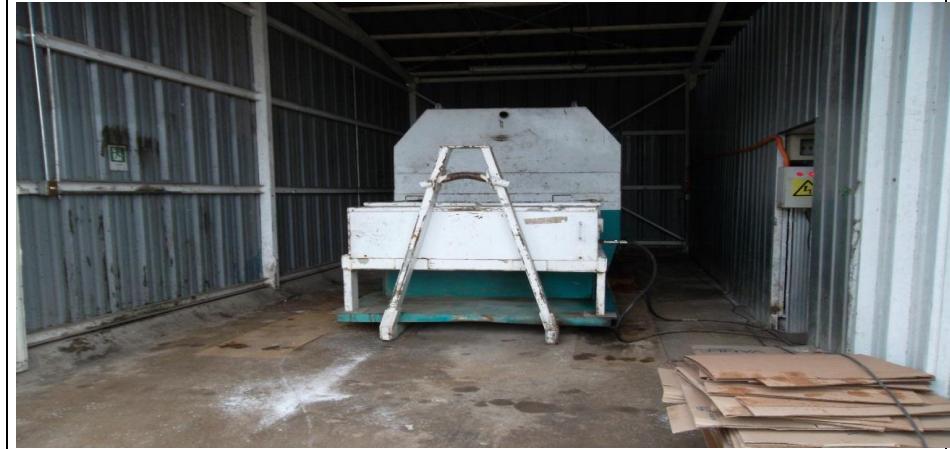
- Los residuos asimilables a domésticos son recepcionados en un recipiente compactador contenedor, para posteriormente ser compactados y enviados al relleno sanitario.

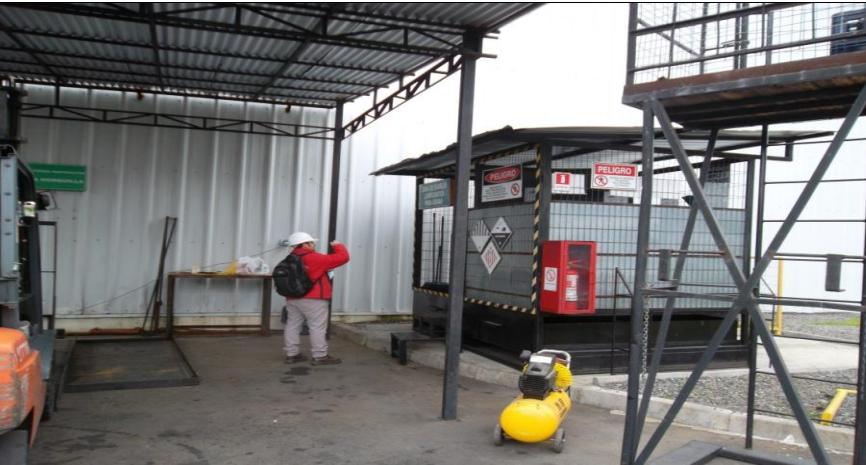
Fotografía 5. Fecha : 17-07-2013

- Existencia de un depósito para el almacenamiento de productos terminados CCU y una bodega RESPEL que cuenta con autorización sanitaria.
 - Zona para el almacenamiento de tachos de vidrio, la cual no cuenta con autorización sanitaria para almacenamiento transitorio de residuos no peligrosos.

Fotografía 6. Fecha : 17-07-2013	
Coordenadas WGS84	Norte: 6.074.271 m. Este: 259.947 m.		Coordenadas WGS84	Norte: 6.074.342 m. Este: 259.978 m.	
Descripción Medio de Prueba: Bodega de Residuos Peligrosos.			Descripción Medio de Prueba: Sitio acopio transitorio residuos no peligrosos.

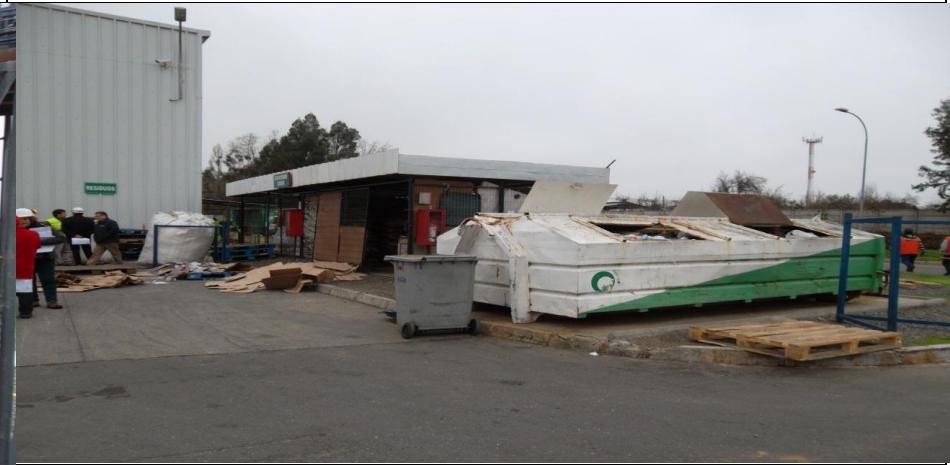
- Bodega de residuos no peligrosos, la cual no cuenta con autorización para almacenamiento transitorio de residuos no peligrosos.
- b. En el Acta de Inspección Ambiental de fecha 17-07-2013 se solicita al titular presentar la autorización sanitaria para los sitios de acopio de residuos sólidos peligrosos y no peligrosos. Al respecto, mediante carta de fecha 22-07-2013 la Sra. Marcela Achurra González (Representante Legal de Foods Compañía de Alimentos CCU S.A.) hace entrega de los siguientes antecedentes:

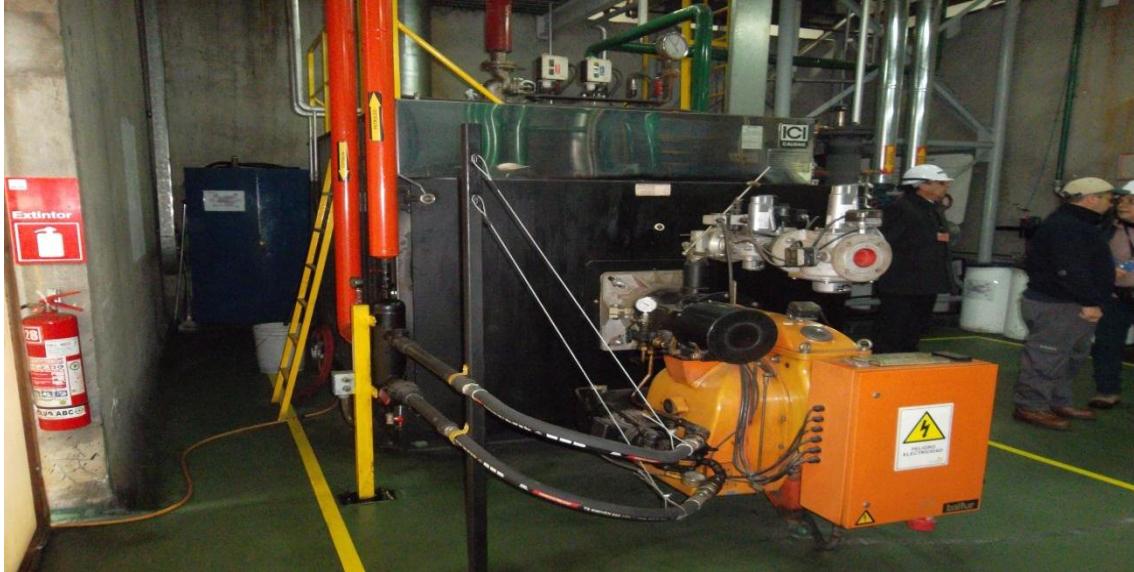
Número de Hecho Constatado: 3	Estación: 6
Exigencia:	
Considerando 3.5 i) RCA N° 16/2007:	
<i>"La antigua Caldera a carbón de la actual instalación de Calaf no será trasladada a la nueva planta, sino que se instalarán dos nuevas calderas, una de vapor y otra de agua caliente..."</i>	
Hechos constatados durante la fiscalización:	
a. Se constata la existencia de una sala de calderas, que cuenta con un generador de vapor y dos calderas de agua caliente.

Fotografía 8.	Fecha : 17-07-2013	
Coordenadas WGS84	Norte: 6.074.236 m.	Este: 260.086 m.
Descripción de Medio de Prueba: Sala de Calderas.

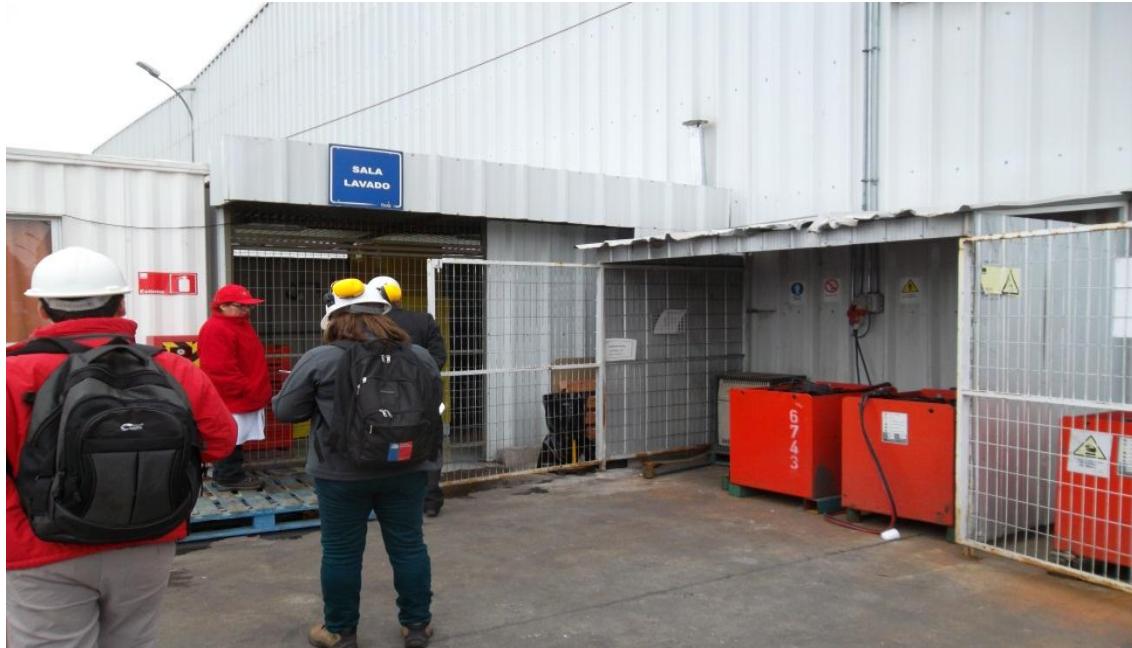
Fotografía .

Se constató una zona de ampliación no considerada en el proyecto, localizada en Coordenadas UTM Datum WGS84 Huso 18 S 6.074.318 m. N – 260.042 m. E y que cuenta con las siguientes instalaciones:

- Sala de lavados de cajas.
- Zona de recarga eléctrica para baterías de las gruas horquilla.

Descripción Medio de Prueba: Sala de lavado de cajas.

Nº Hecho Constatado	Materia Objeto de Fiscalización	Exigencia Asociada	Descripción de la No Conformidad
		<i>calificación ambiental favorable".</i>	
4	Otros Hechos.	--	<p>Existencia de una zona de ampliación no considerada en el proyecto con Resolución de Calificación Ambiental RCA 16/07 (localizada en Coordenadas UTM Datum WGS84 Huso 18 S 6.074.318 m. N – 260.042 m. E), que cuenta con las siguientes instalaciones:</p> <ul style="list-style-type: none"> • Sala de lavados de cajas. • Zona de recarga eléctrica para baterías de las gruas horquilla. <p>Al respecto, se informa que el titular deberá regularizar dicha modificación de proyecto ante el Servicio de Evaluación Ambiental Región del Maule. Esto no obsta que esta superintendencia pueda verificar esta regularización en el marco de una investigación.</p>
