## INFORME DE FISCALIZACIÓN AMBIENTAL

### INSPECCIÓN AMBIENTAL

### PLANTA NOVA AUSTRAL

DFZ-2013-794-XII-RCA-IA

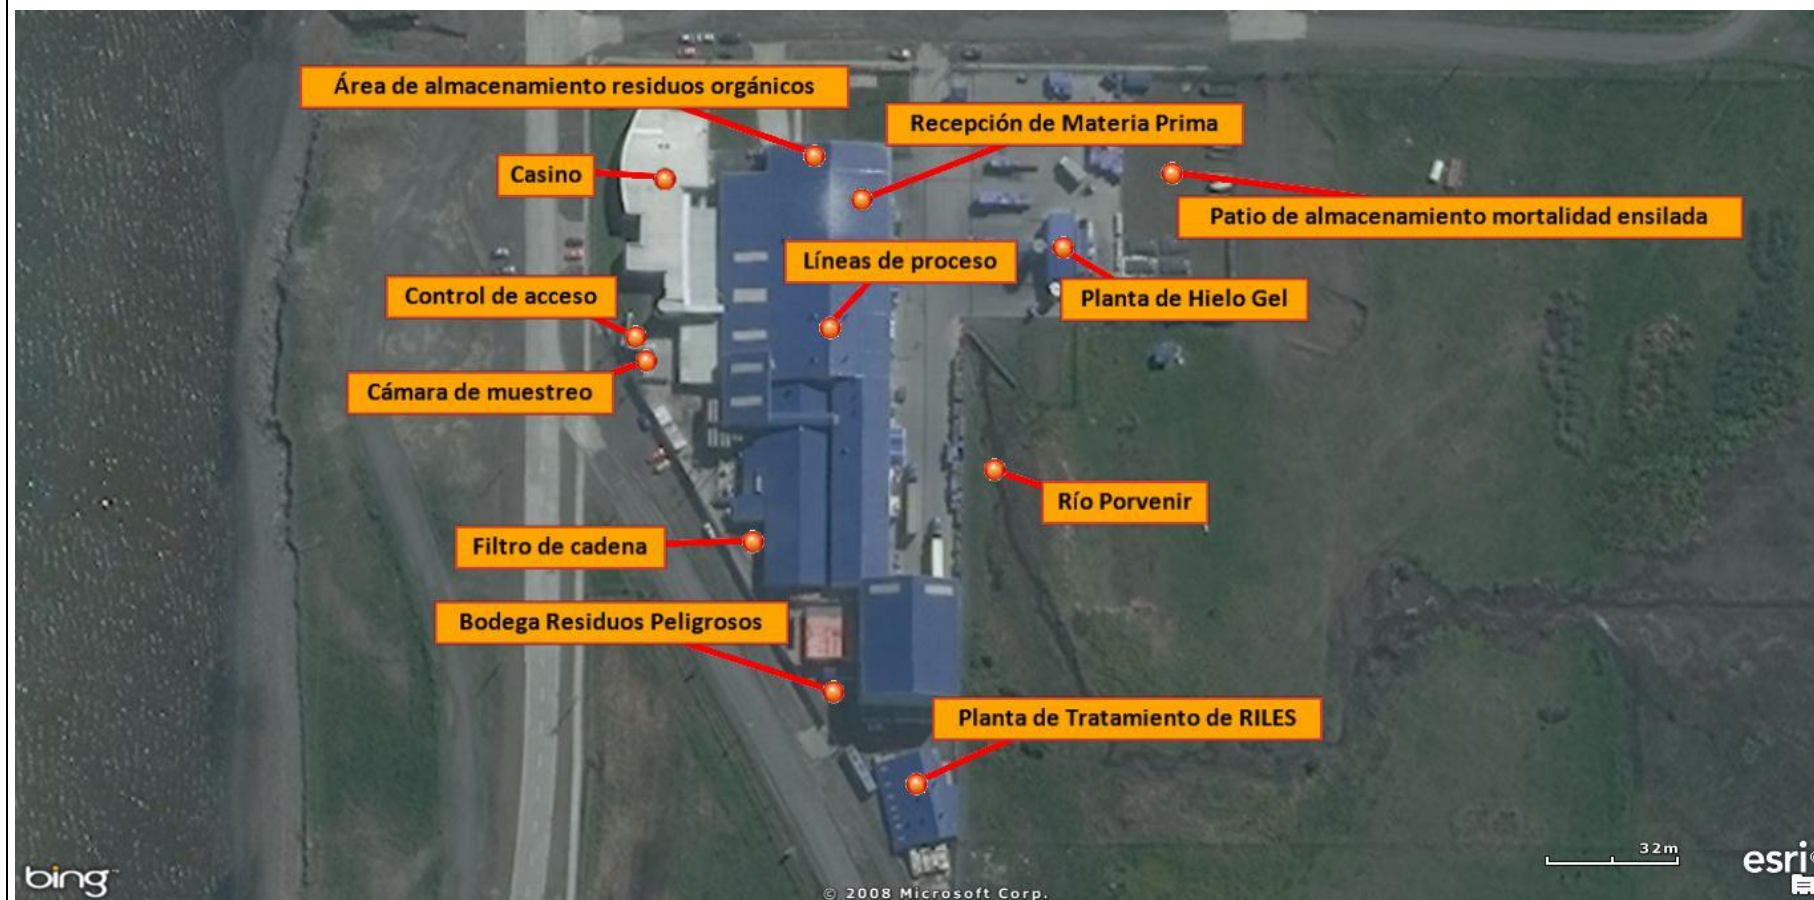
Figura . Layout del Proyecto (Fuente: Elaboración propia con ArcGIS Explorer, 2013).

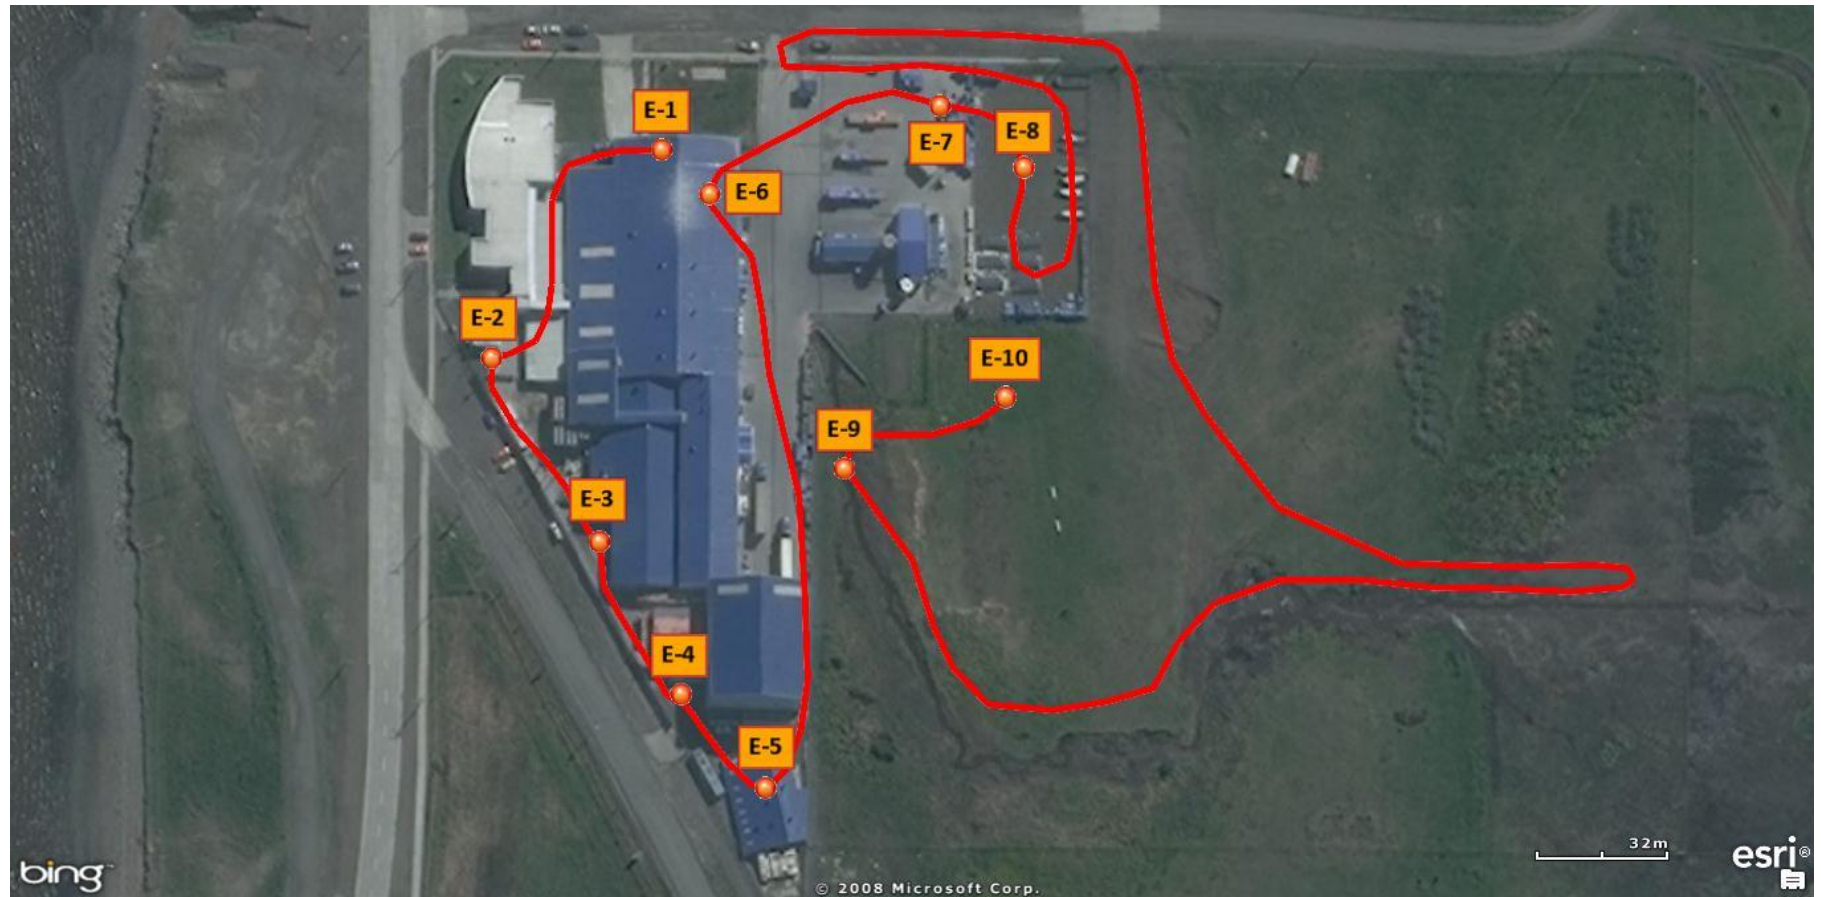
Figura . Detalle de estaciones de recorrido en Planta Nova Austral (Fuente: Elaboración propia con ArcGIS Explorer, 2013).

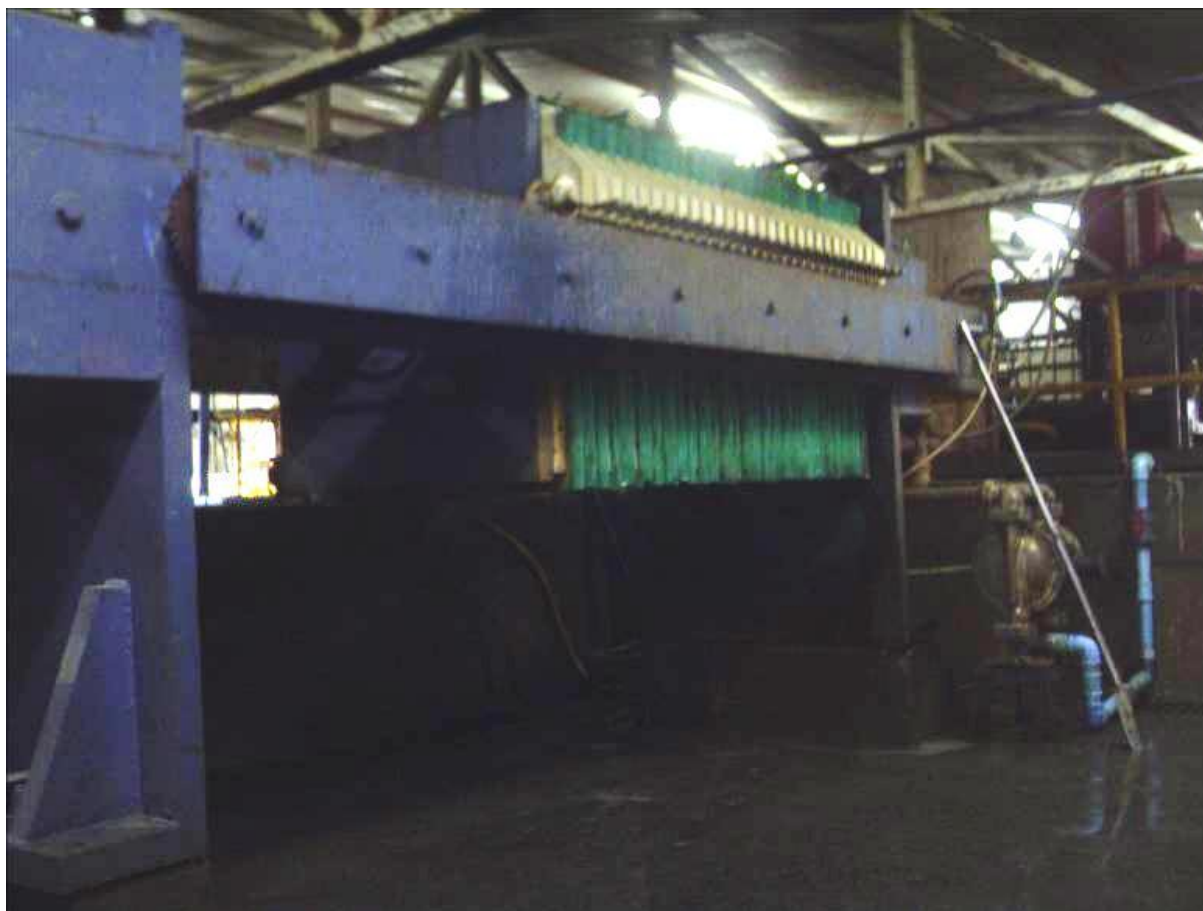
Fotografía .

<b>Número de Hecho Constatado: 4</b>	<b>Estación: 5</b>
<b>Exigencia:</b> <b>Considerando 3.1.1.3.4.2 RCA N°177/2009</b> Filtro Prensa: Descripción: Filtro de placas que disminuye la humedad del lodo a disponer. Cuenta con un sistema de prensado óleo-hidráulico semi-automático. Ubicación en el proceso: Recibe los sólidos de la unidad DAF, como también la descarga de lodos proveniente del estanque digester de lodos. Descarga el lodo deshidratado para su disposición final. El agua se envía al estanque de pre-tratamiento [...]	
<b>Hecho(s) constatado(s) durante la fiscalización:</b> a. Durante la inspección ambiental realizada, se observó que al interior de la planta de tratamiento de Riles existe un filtro prensa que es utilizado para la deshidratación de los sólidos retenidos en la unidad DAF (Ver Fotografía 1), cuyo desagüe es conducido mediante flexible al estanque homogenizador (antiguo estanque del sistema biológico RBC) para su recirculación.

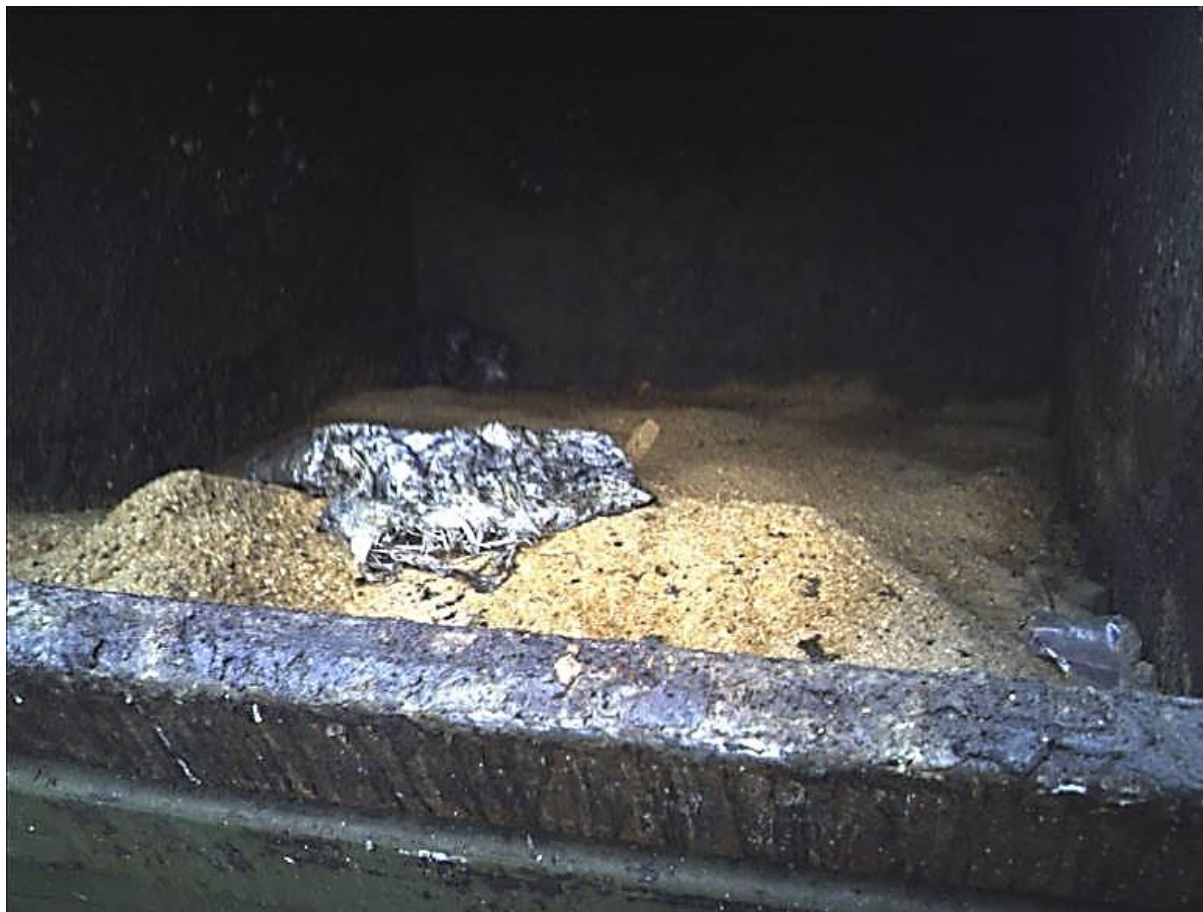
Fotografía .

<b>Número de Hecho Constatado: 5</b>	<b>Estación: 5</b>
<b>Exigencia:</b> <b>Considerando 3.1.2.1.3 RCA N°177/2009</b> A la torta de lodos de RIL se les adiciona cal para disminuir humedad y estabilizar pH, además de disminuir el olor.	
<b>Hecho(s) constatado(s) durante la fiscalización:</b> a. Durante la inspección ambiental realizada, se observó que los lodos obtenidos de la planta de tratamiento de Riles son acumulados en una tolva metálica en conjunto con los sólidos retenidos en las cámaras decantadoras, en la cual son mezclados con aserrín (Ver Fotografía 2). b. De acuerdo a lo señalado por el Asistente de Calidad de la empresa Nova Austral S.A., Sr. Luis Mayorga Torres, los lodos provenientes de la planta de tratamiento de Riles son estabilizados con cal, previa mezcla con los sólidos retenidos en las cámaras decantadoras.

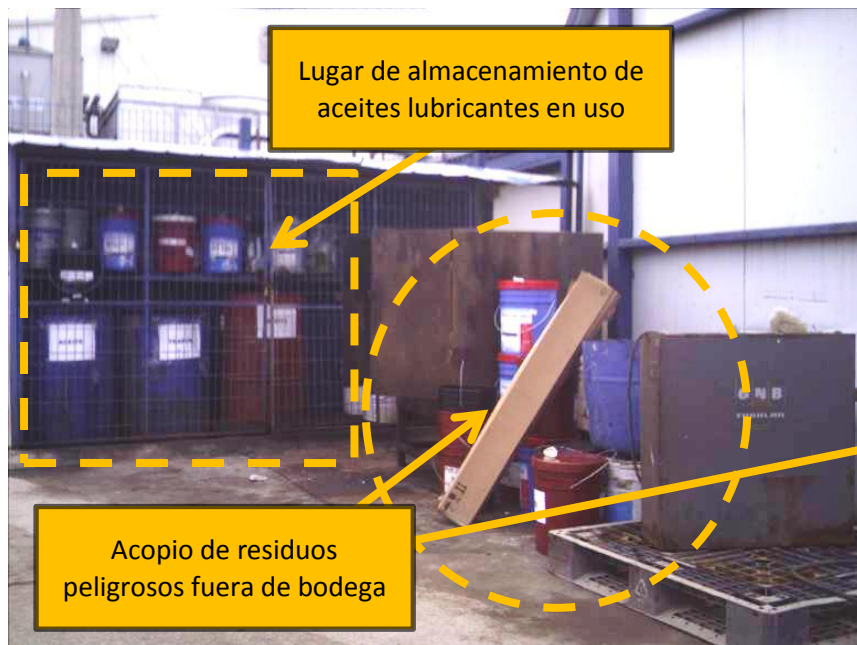
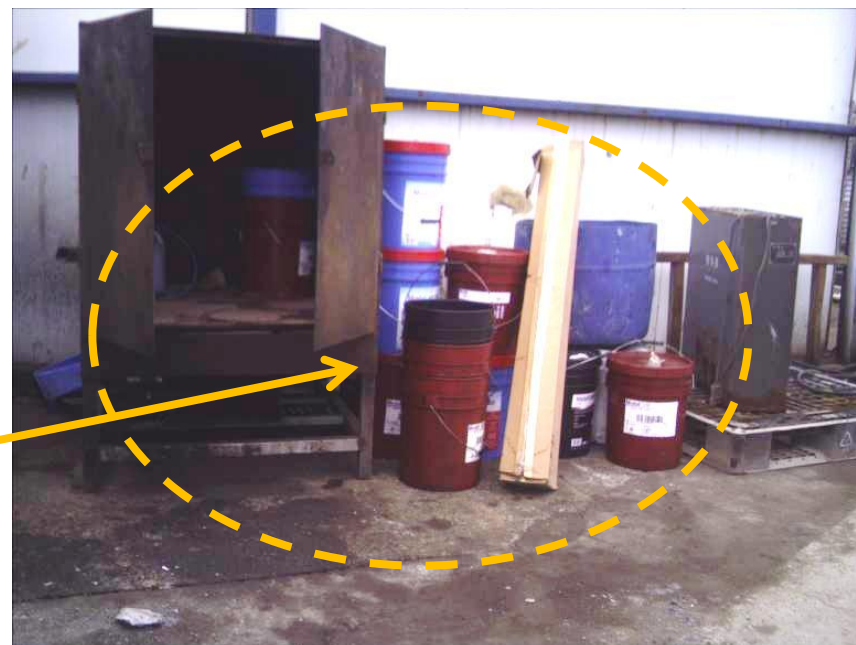
Fotografía .

<b>Fotografía .</b>	<b>Fecha :</b> 10/07/2013	<b>Fotografía .</b>	<b>Fecha :</b> 10/07/2013
<b>Coordenadas WGS84</b>	<b>Norte:</b> 4.093.182	<b>Este:</b> 409.080	<b>Coordenadas WGS84</b>
			<b>Norte:</b> 4.093.179
			<b>Este:</b> 409.086
<b>Descripción Medio de Prueba:</b> Vista interior de bodega de almacenamiento de residuos peligrosos, la cual cuenta con rótulos para la identificación de riesgos según NCh2190.Of93.		<b>Descripción Medio de Prueba:</b> Residuo peligroso almacenado en bodega, el cual cuenta con etiqueta identificatoria que incluye clasificación de riesgo y fecha de ingreso a la misma.

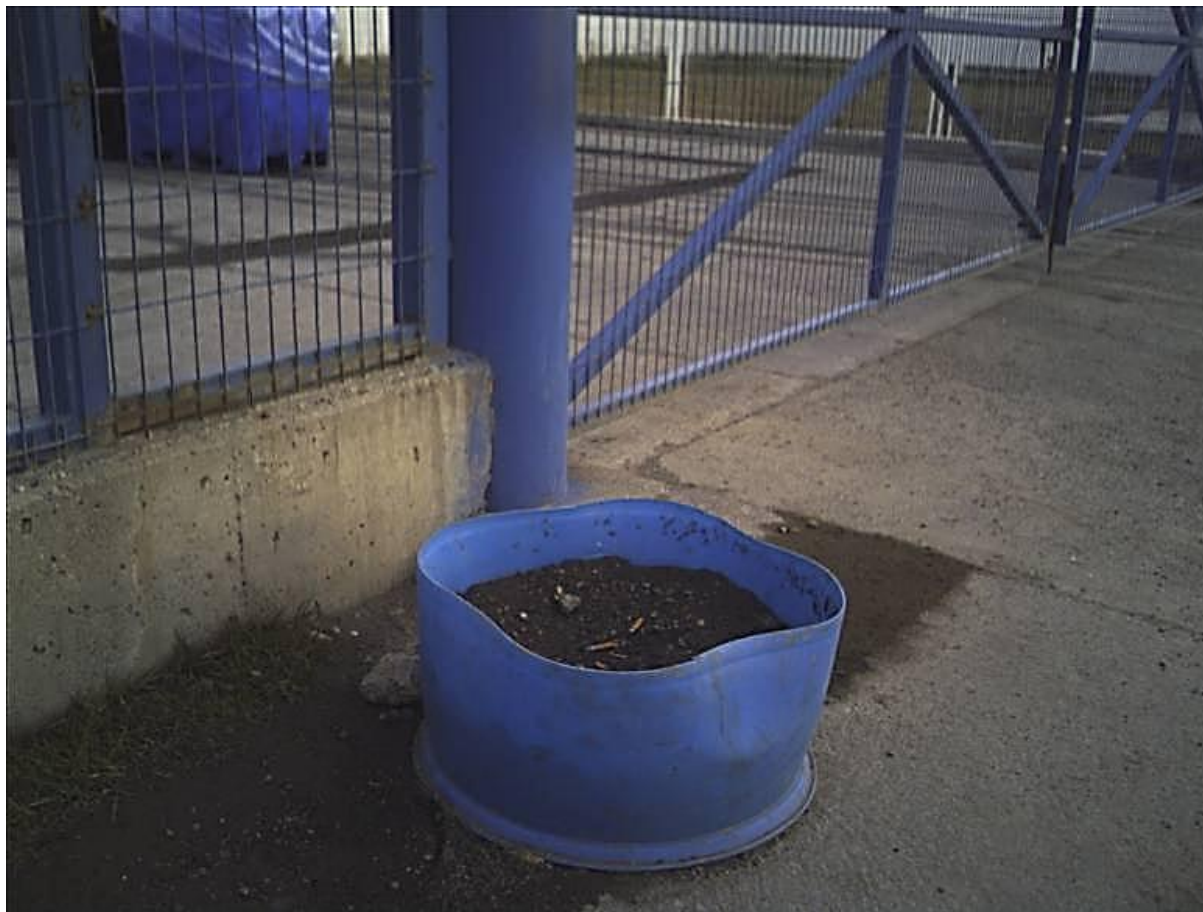
Fotografía .

<b>Hecho(s) constatado(s) durante la fiscalización:</b> a. Según lo indicado por el Asistente de Calidad de la empresa Nova Austral S.A., Sr. Luis Mayorga Torres, no se efectúa actualmente el lavado de envases de detergentes y/o químicos al interior de la planta (triple lavado), no obstante ello, se indica que los tambores vacíos son cortados y destinados a basureros dentro del recinto principalmente (Ver Fotografía 11), habiéndose también entregado un porcentaje minoritario de los mismos a trabajadores del recinto previa solicitud. Asimismo, respecto de los baldes que contenían detergentes y/o químicos, éstos tampoco son sometidos a triple lavado, efectuándose su reutilización al interior de la planta para aseo.

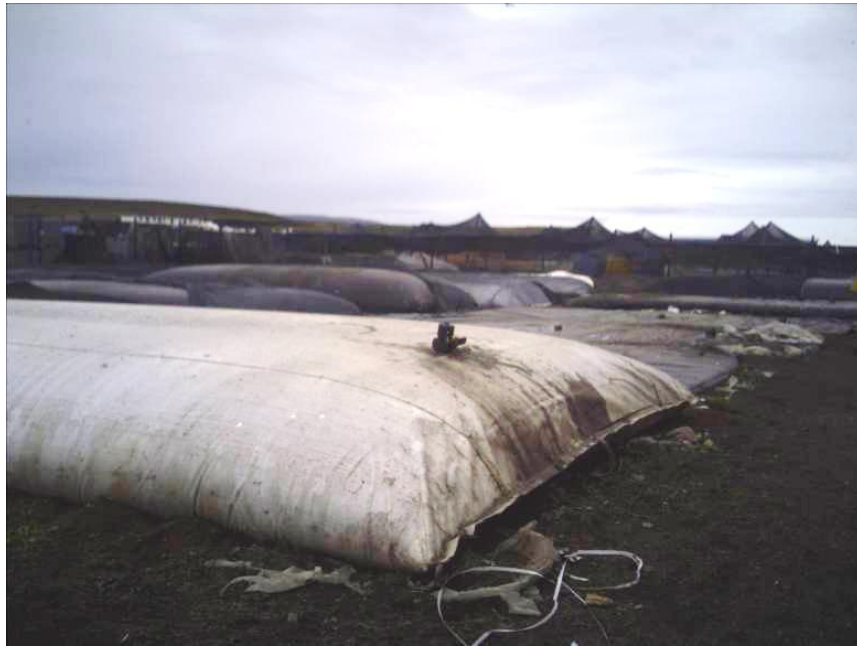
<b>Fotografía .</b>		<b>Fecha : 10/07/2013</b>	
<b>Coordenadas WGS84</b>	<b>Norte:</b> 4.093.319	<b>Este:</b> 409.160	
<b>Descripción Medio de Prueba:</b> Vista general de área habilitada para el almacenamiento de flexitanks al interior de la instalación, situada en forma contigua al cierre perimetral de calle Alberto Fuentes (Norte).

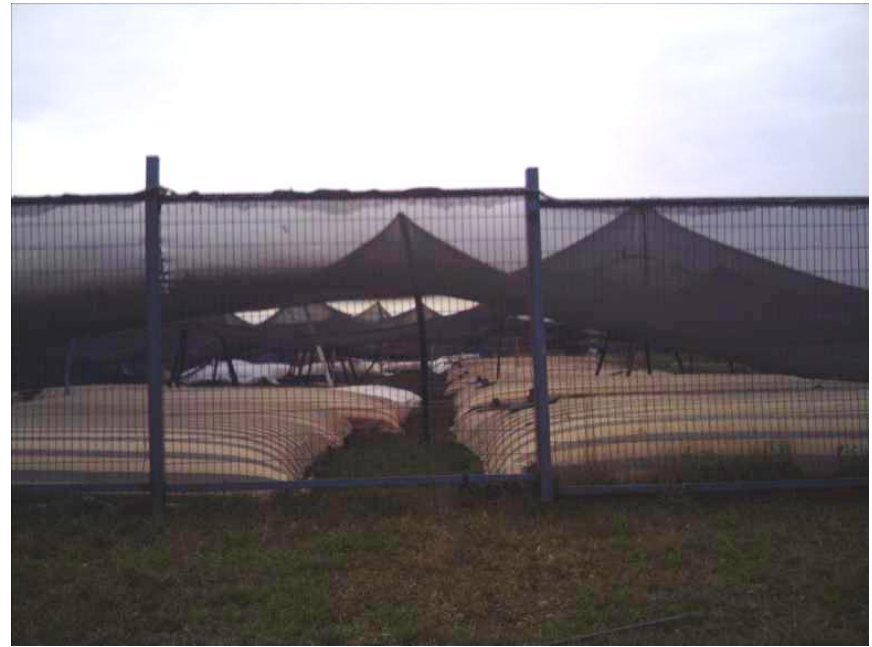
<b>Fotografía .</b>		<b>Fecha : 10/07/2013</b>	
<b>Coordenadas WGS84</b>	<b>Norte:</b> 4.093.273	<b>Este:</b> 409.142	
<b>Descripción Medio de Prueba:</b> Vista general de área habilitada para el almacenamiento de flexitanks al interior de la instalación situada en su lado sur, adyacente al cauce del Río Porvenir, en la cual se han instalado mallas de protección para evitar el ingreso y ataque de aves.
