INFORME DE FISCALIZACIÓN AMBIENTAL

INSPECCIÓN AMBIENTAL

PISCICULTURA LOS CIPRESES - SKYSAL

DFZ-2013-795-XII-RCA-IA

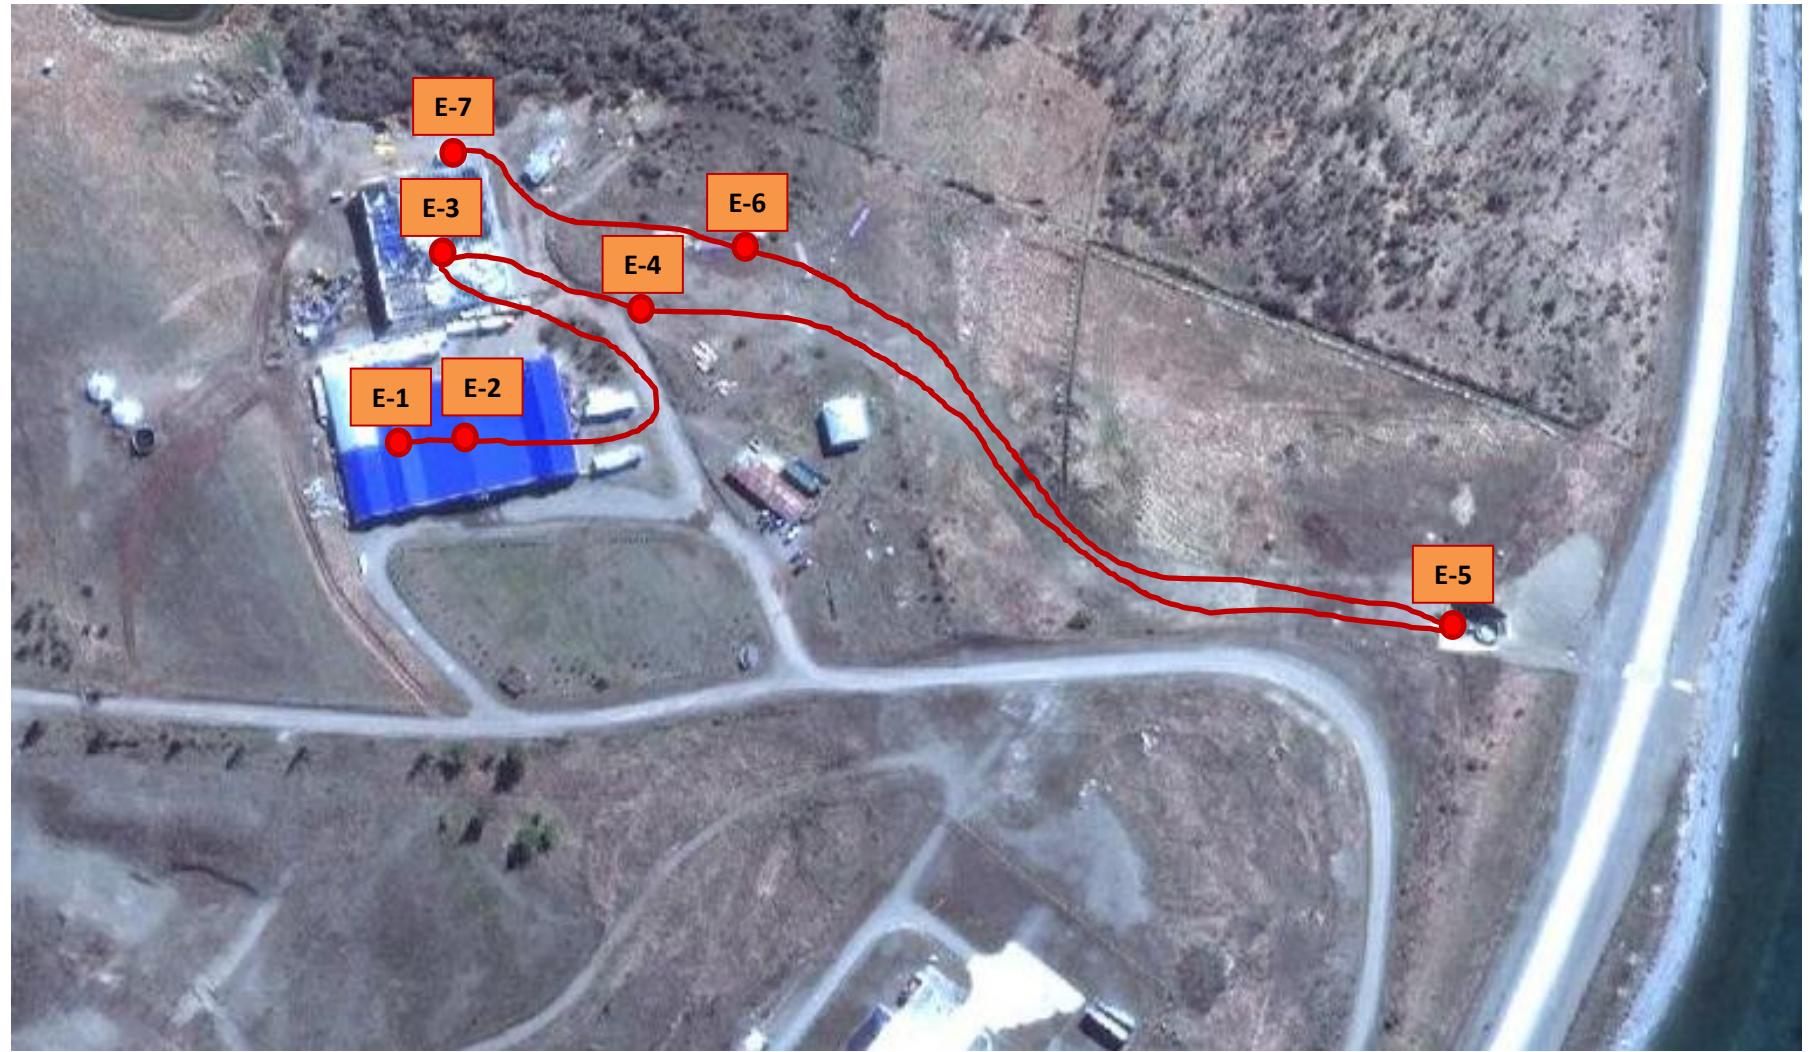
Figura . Detalle de estaciones de recorrido efectuado en Piscicultura Los Cipreses (Elaboración propia en base a imagen NEPAssist – SMA).

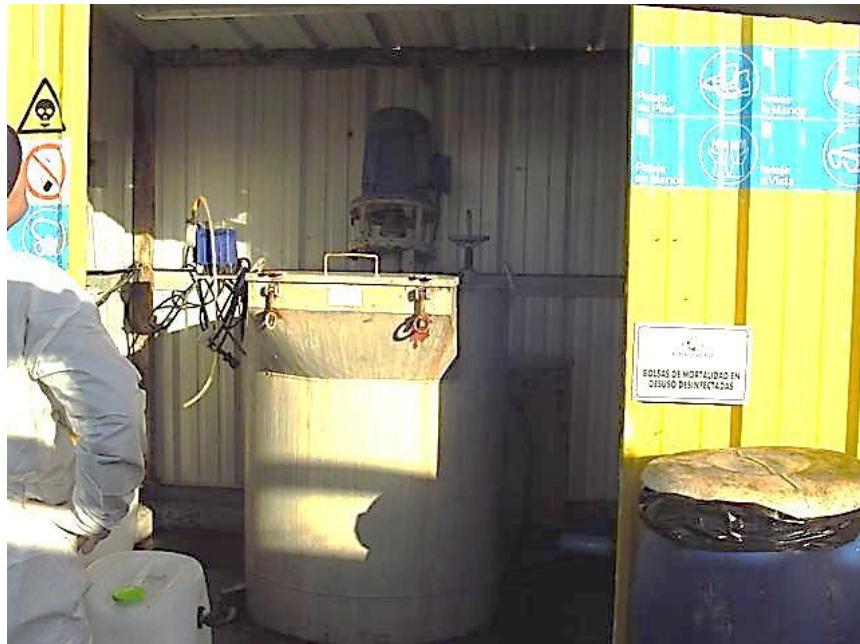
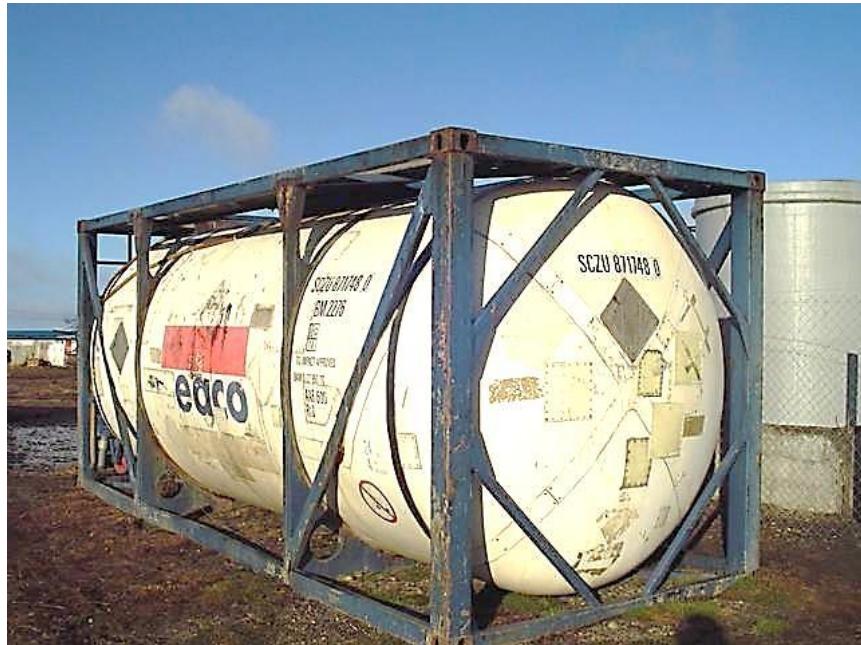
Número de Hecho Constatado: 1	Estación: 6
<p>Exigencia: Considerando 3.2.9.3 RCA N°092/2011 [...] En la etapa de operación la mortalidad ensilada será almacenada en recipientes adecuados hasta que pueda ser trasladada [...]</p>	
<p>Hecho(s) constatado(s) durante la fiscalización:</p> <p>a. Durante la inspección ambiental realizada el día 25 de julio de 2013, se observó lo siguiente: - La instalación cuenta con un sistema de ensilaje para el manejo y disposición de las mortalidades (Ver Fotografía 1). - El ensilaje es acumulado en un estanque de aproximadamente 20.000 litros (Ver Fotografía 2). b. De acuerdo a lo indicado por el Sr. Marcelo González, Jefe del Centro, se producen aproximadamente unos 30 kilos de mortalidad, los cuales se ensilan en forma diaria y son retirados posteriormente por la empresa SERVIMER cada 4 o 6 meses.</p>

Fotografía .	Fecha : 25/07/2013		Fotografía .	Fecha : 25/07/2013	
Coordenadas WGS84	Norte: ---	Este: ---	Coordenadas WGS84	Norte: ---	Este: ---
Descripción Medio de Prueba: Vista general del sistema de ensilaje utilizado para el manejo de las mortalidades generadas en la instalación.			Descripción Medio de Prueba: Estanque utilizado para la acumulación de la mortalidad ensilada.

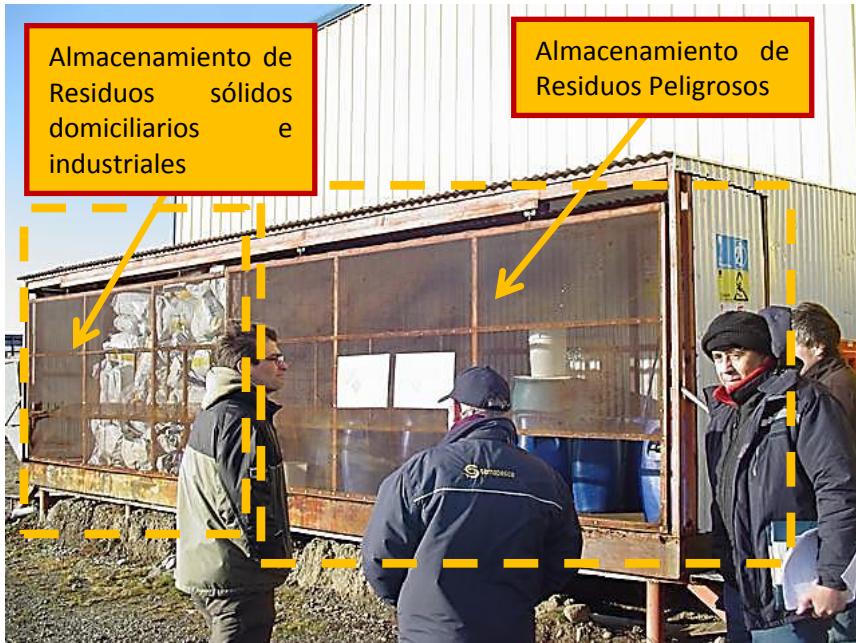
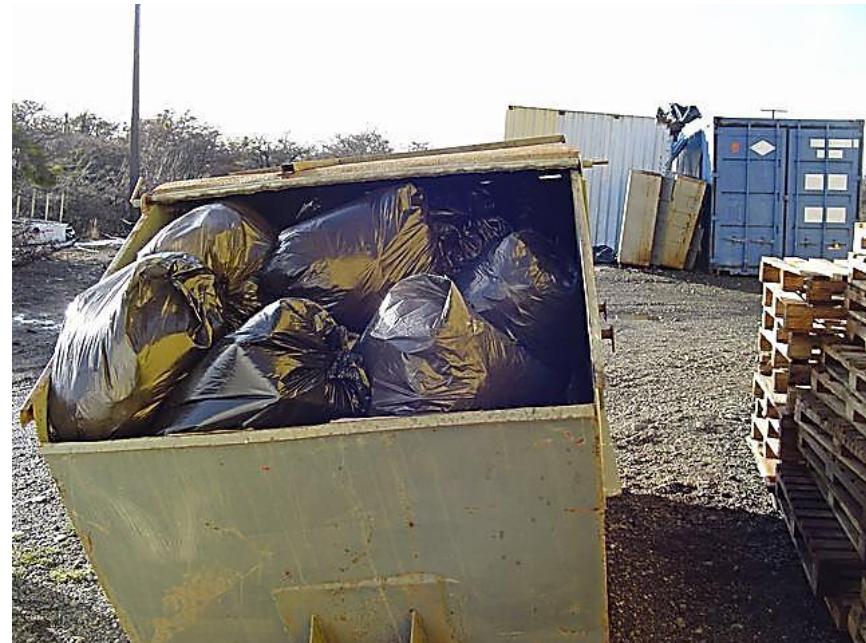
Número de Hecho Constatado: 2	Estación: 7
<p>Exigencia:</p> <p>Considerando 3.3.3 RCA N°043/2005</p> <p>[...] Los residuos sólidos generados por la operación normal de la Unidad productiva, tales como bolsas de alimento, envases, materiales desechados y otras basuras, serán tratados separadamente. Las basuras propiamente tal, luego de retiradas, serán acopiadas en recipientes cerrados, [...] para su disposición final en un vertedero autorizado. [...]</p>	
<p>Considerando 3.5.1.3 RCA N°081/2009</p> <p>[...] Los residuos sólidos generados durante la etapa de operación, por la unidad productiva, tales como bolsas de alimento, envases, materiales desechados y otras basuras, seguirán siendo tratados separadamente. Las basuras propiamente tal, luego de retiradas, son acopiadas en recipientes cerrados ad hoc de la empresa desde donde son extraídas cada vez que es necesario, para su disposición final en un vertedero autorizado. [...]</p>

<p>Considerando 3.2.9.3 RCA N°092/2011</p> <p>[...] El almacenamiento de los residuos sólidos domiciliarios será en contenedores cerrados para posteriormente ser dispuesto [...] en vertedero autorizado. [...]</p>	
<p>Hecho(s) constatado(s) durante la fiscalización:</p> <p>a. Durante la inspección ambiental realizada el día 25 de julio de 2013, se observó lo siguiente:</p> <ul style="list-style-type: none">- Existe un módulo-contenedor que es utilizado para el almacenamiento de los residuos sólidos domiciliarios e industriales (Ver Fotografía 3).- Existe un contenedor con residuos, los cuales se encontraban dentro de bolsas nylon (Ver Fotografía 4).- Las bolsas de alimentos vacías son depositadas en big-bags (Ver Fotografía 5). <p>b. De acuerdo a lo indicado por el Sr. Marcelo González, Jefe del Centro, las bolsas de alimentos vacías son devueltas al proveedor.</p> <p>c. El Titular, mediante carta de fecha 30 de julio de 2013, en respuesta a lo solicitado a través de Lista de Documentos entregada durante el desarrollo de la inspección, remite copia digital de los siguientes documentos:</p> <ul style="list-style-type: none">- Copia de Planilla “Control de Registro permanente sobre emisión de residuos sólidos” correspondiente al período comprendido entre el 11 de enero y el 26 de julio de 2013, a través de la cual se identifica entre otras cosas fecha, hora, tipo de residuo, cantidad, medio de transporte, destino y N° de Guía de Despacho o factura de cada partida de residuos retirada de la instalación.- Copia de guías de ingreso de residuos a vertedero municipal de Punta Arenas (“Guía Ingreso relleno sanitario Leñadura”) N° 0217, 0421, 0436, 0856, 1069, 1226, 1236, 1483, 1543, 1691, 1896, 1956, 2083, 2206, 2235, 2385, 2544, 2798, 2847, 2920, 3116, 3184, 3613, 3650 y 3827, correspondientes al período comprendido entre el 12 de enero y el 5 de julio de 2013. <p>d. Como resultado del análisis de la información antes descrita, se observa que existen registros que acreditan que entre los meses de enero y julio de 2013, el titular ha efectuado la disposición final de los residuos sólidos no peligrosos generados en la instalación en un vertedero autorizado (vertedero municipal de Punta Arenas).</p>

Fotografía .	Fecha : 25/07/2013		Fotografía .	Fecha : 25/07/2013	
Coordenadas WGS84	Norte: ---	Este: ---	Coordenadas WGS84	Norte: ---	Este: ---
Descripción Medio de Prueba: Vista general de módulo-contenedor utilizado para el almacenamiento de los residuos sólidos domiciliarios e industriales generados en el recinto.			Descripción Medio de Prueba: Contenedor utilizado para el almacenamiento de bolsas nylon con residuos en su interior.

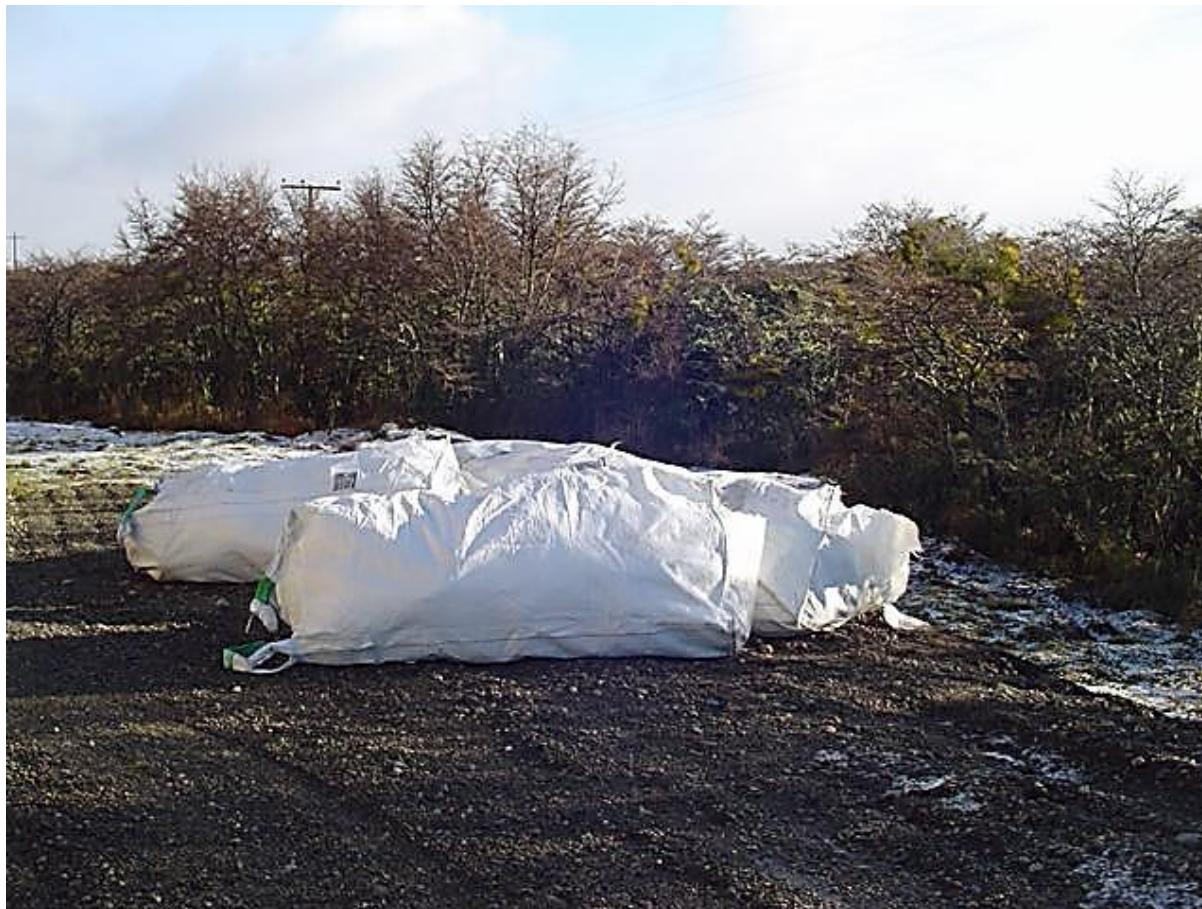
Fotografía .	Fecha : 25/07/2013	
Coordenadas WGS84	Norte: ---	Este: ---
Descripción Medio de Prueba: Big-Bags utilizados para el depósito de las bolsas de alimento vacías.

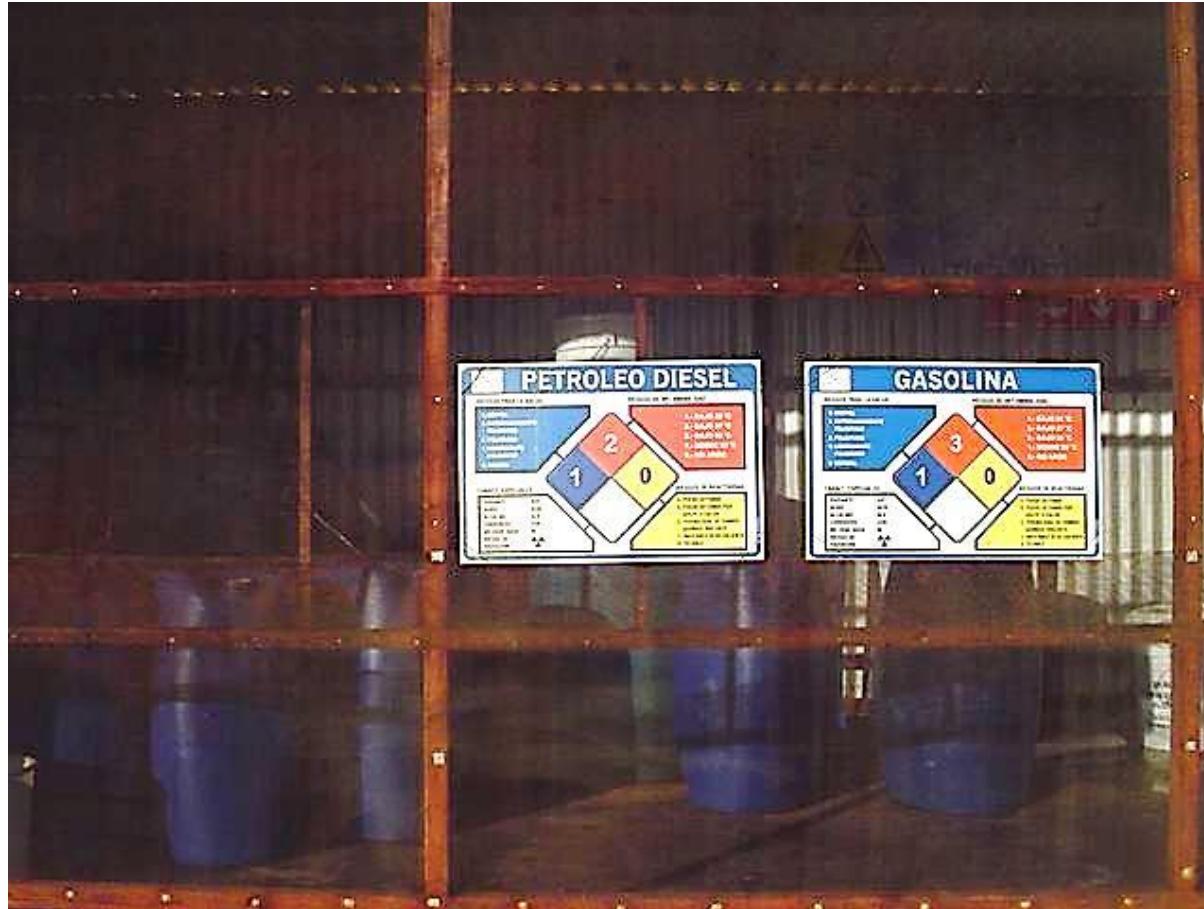
Hecho(s) constatado(s) durante la fiscalización:	
<p>a. Durante la inspección ambiental realizada el día 25 de julio de 2013, se observó lo siguiente:</p> <ul style="list-style-type: none"> - Los residuos peligrosos se encontraban dentro de un recinto cerrado, con acceso restringido mediante candado (Ver Fotografía 6). - Los residuos peligrosos se encontraban rotulados e identificados. - Los residuos peligrosos se encontraban separados físicamente de los residuos sólidos domiciliarios e industriales (Ver Fotografía 3). <p>b. El Titular, mediante carta de fecha 30 de julio de 2013, en respuesta a lo solicitado a través de Lista de Documentos entregada durante el desarrollo de la inspección, remite copia digital de los siguientes documentos:</p> <ul style="list-style-type: none"> - Copia de Planilla “Control de Registro permanente sobre emisión de residuos peligrosos” correspondiente al período comprendido entre el 22 de junio de 2012 y el 4 de febrero de 2013, a través de la cual se identifica entre otras cosas fecha, hora, tipo de residuo, cantidad, medio de transporte, destino y N° de Guía de Despacho o factura de cada partida de residuos retirada de la instalación. - Copia de Carta CM/#C-499-13 emitida por la empresa Comasur Ltda. de fecha 7 de febrero de 2013, a través de la cual se remite a la empresa Mainstream Chile S.A. Certificado de Disposición Final N° A-3078 de fecha 30 de enero de 2013. - Copia de Certificado N° A-3078 de fecha 30 de enero de 2013, emitido por la empresa Ecobio S.A., a través de la cual se acredita la recepción con fecha 19 de noviembre de 2012, de sólidos contaminados, además de mezclas y emulsiones residuales de aceite y agua o hidrocarburos con agua provenientes de la Piscicultura Los Cipreses. - Copia de Documento de Declaración y Seguimiento de Residuos Peligrosos Folio N°0453, firmado por el generador, transportista y destinatario de los mismos. <p>c. Como resultado del análisis de la información antes descrita, no se acredita por parte del titular la disposición final en una instalación de eliminación autorizada, de los residuos peligrosos despachados desde la Piscicultura Los Cipreses el día 4 de febrero de 2013.</p>

Descripción Medio de Prueba: Área de almacenamiento de residuos peligrosos.

Nº Hecho Constatado	Materia Objeto de Fiscalización	Exigencia Asociada	Descripción de la No Conformidad
3	Manejo Residuos de	<p>Considerando 4.1.11 RCA N°092/2011 D.S. (MINSAL) N° 148/03. Reglamento sanitario sobre manejo de residuos peligrosos. Mediante el cumplimiento de los artículos 4° al 9° detallados respecto de transporte, manejo y disposición de residuos peligrosos.</p> <p>Artículo 43 D.S. MINSAL N°148/2003 Toda Instalación de Eliminación de Residuos Peligrosos deberá contar con la respectiva autorización otorgada por la Autoridad Sanitaria, en la que se especificará el tipo de residuos que podrá eliminar y la forma en que dicha eliminación será llevada a cabo ya sea mediante tratamiento, reciclaje y/o disposición final. [...]</p>	<p>El titular no acredita la disposición de los residuos peligrosos en instalaciones autorizadas para ello.</p> <p>Lo anterior debe ser subsanado por el titular, lo que será controlado en una próxima fiscalización.</p>

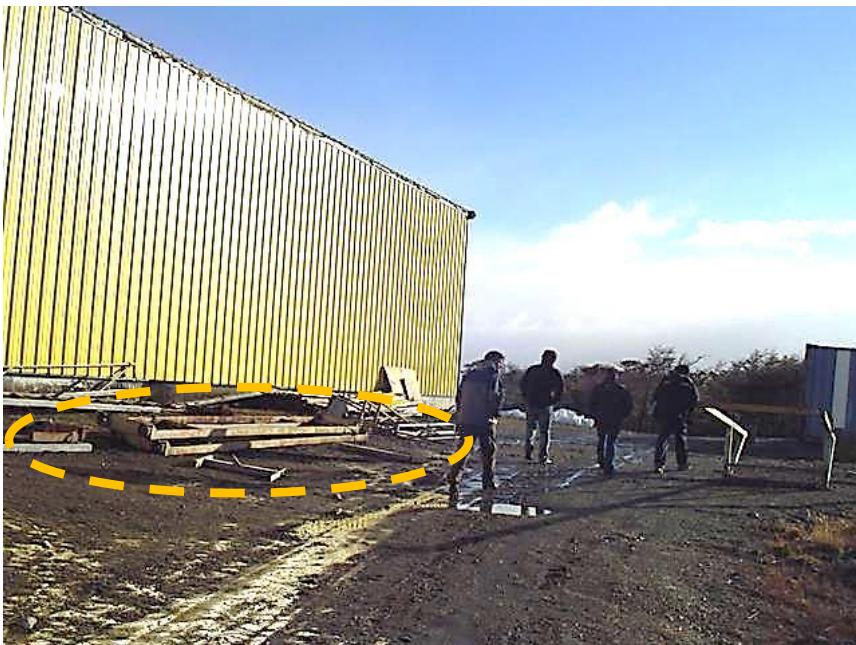
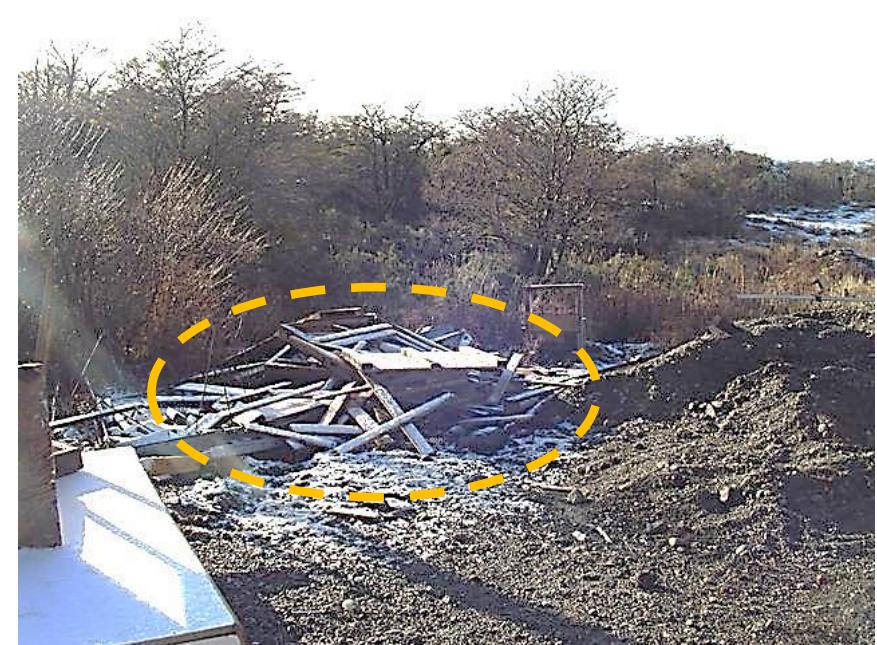
Número de Hecho Constatado: 4	Estación: 3 y 7
Exigencia:	
Considerando 3.5.1.3 RCA N°081/2009	
Los residuos sólidos generados durante la etapa de construcción serán retirados desde el punto de acopio, transportados y conducidos en camiones cubiertos y conducidos hasta un vertedero autorizado. [...]	
Al término de la obra, uno de los aspectos que se auditarán antes de aceptar el trabajo demandado, es precisamente el cumplimiento de todo lo relativo al aseo y limpieza general del entorno [...]	
Considerando 4.1.3 RCA N°092/2011	
Se mantendrá la limpieza del área y terrenos aledaños a la Piscicultura de todo residuo generado por éste [...]	
Hecho(s) constatado(s) durante la fiscalización:	
<p>a. Durante la inspección ambiental realizada el día 25 de julio de 2013, se observó algunos escombros, estructuras de madera y fierro en el patio posterior del recinto (Ver Fotografías 7 y 8).</p> <p>b. El Titular, mediante carta de fecha 30 de julio de 2013, en respuesta a lo solicitado a través de Lista de Documentos entregada durante el desarrollo de la inspección, remite copia digital de planillas “Registro Limpieza sectores aledaños al Centro de Cultivo APL”, correspondientes a los días 12 de enero, 16 de febrero, 15 de marzo, 16 de abril, 16 de mayo, 14 de junio y 15 de julio de 2013.</p> <p>c. Como resultado del análisis de la información antes descrita, se observa que si bien existen registros que acreditan la realización de limpiezas en el área de la Piscicultura Los Cipreses, ésta contempló solo la playa y sectores aledaños a la misma.</p>

Fotografía .	Fecha : 25/07/2013	Fotografía .	Fecha : 25/07/2013		
Coordenadas WGS84	Norte: ---	Este: ---	Coordenadas WGS84	Norte: ---	Este: ---
Descripción Medio de Prueba: Vista general de estructuras metálicas acopiadas a un costado del Módulo N°6.		Descripción Medio de Prueba: Vista general de escombros y maderas acopiadas en la parte posterior del Módulo N°6.

4	Manejo Residuos de	<p>Considerando 3.5.1.3 RCA N°081/2009 Los residuos sólidos generados durante la etapa de construcción serán retirados desde el punto de acopio, transportados y conducidos en camiones cubiertos y conducidos hasta un vertedero autorizado. [...] Al término de la obra, uno de los aspectos que se auditarán antes de aceptar el trabajo demandado, es precisamente el cumplimiento de todo lo relativo al aseo y limpieza general del entorno [...]</p> <p>Considerando 4.1.3 RCA N°092/2011 Se mantendrá la limpieza del área y terrenos aledaños a la Piscicultura de todo residuo generado por éste [...]</p>	<p>Se observó presencia de escombros, estructuras de madera y fierro en el patio posterior del recinto.</p> <p>Lo anterior debe ser subsanado por el titular, lo que será controlado en una próxima fiscalización.</p>
