## INFORME DE FISCALIZACIÓN AMBIENTAL

### INSPECCIÓN AMBIENTAL

Planta de Tratamiento de Aguas Servidas de Paihuano  
Expediente DFZ-2013-7-IV-RCA-IA

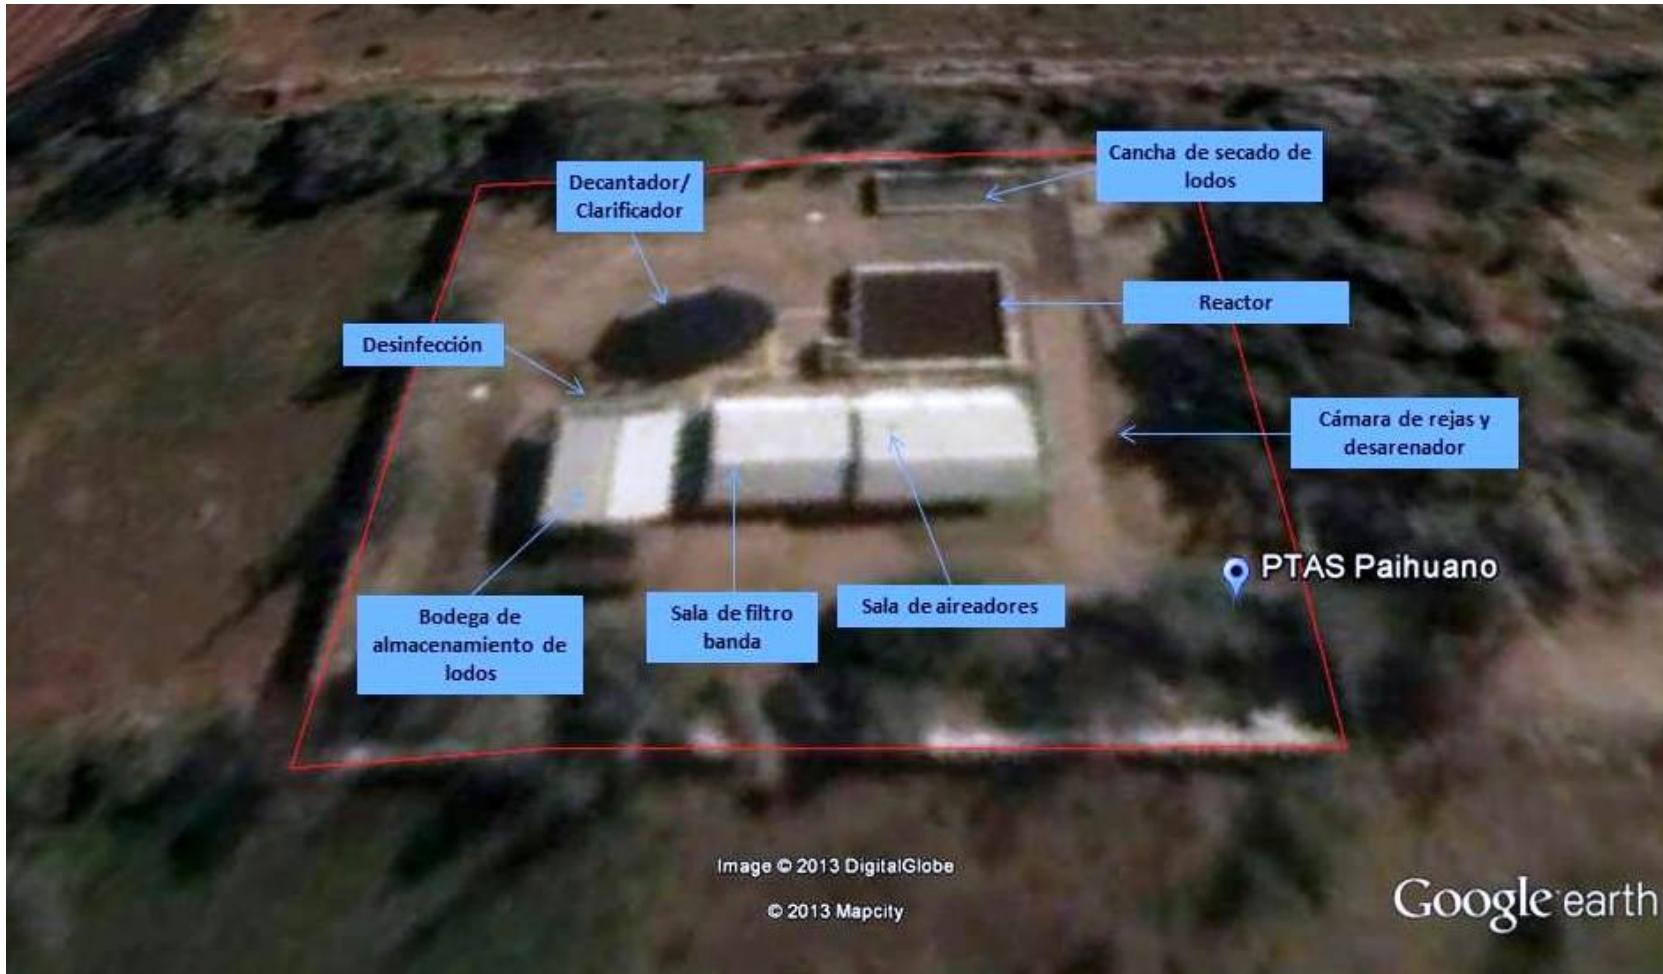
Layout:

El proyecto consiste en la operación de una planta de tratamiento de aguas servidas (PTAS) del tipo lodos Activados por Aireación Extendida, que trata las aguas servidas generadas en la localidad de Paihuano. Además se cuenta con cámara de rejas, desarenador, sedimentador de lodos y desinfección mediante luz UV.

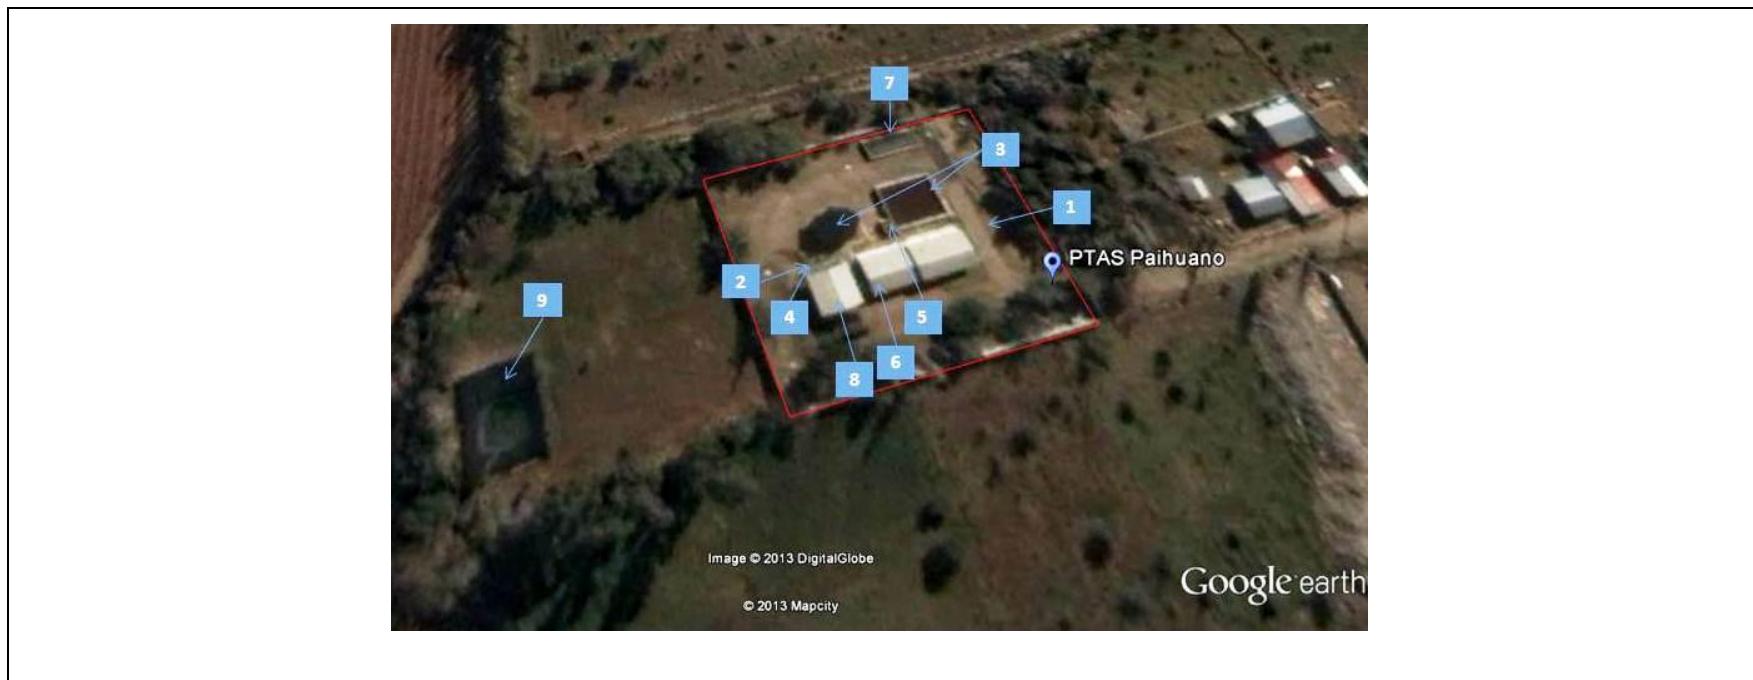
#### 4.4.2 Esquema del recorrido

Punto Mapa	Coordenadas Norte	Coordenadas Este	Nombre del sector	Descripción Estación	Tipo de inspección/registros
1	6.677.188	353.409	Tratamiento preliminar	Tratamiento preliminar compuesto de cámara de rejillas, desarenadores y medidor de caudal afluente.	Inspección ocular, registro fotográfico y Georreferenciación.
2	6.677.176	353.370	By-pass	By-pass de emergencia del sistema de tratamiento	Inspección ocular, registro fotográfico y Georreferenciación.
3	6.677.187	353.402	Tratamiento secundario	Tratamiento secundario compuesto por estanque de aireación y sedimentador circular	Inspección ocular, registro fotográfico y Georreferenciación.
4	6.677.176	353.371	Desinfección	Cámara de desinfección por UV del efluente.	Inspección ocular, registro fotográfico, Georreferenciación y toma de muestra puntual de aguas tratadas.
5	6.677.185	353.391	Espesador de lodos	Espesador de lodos	Inspección ocular, registro fotográfico y Georreferenciación.

6	6.677.170	353.388	Filtro banda (prensa).	Filtro banda (prensa) de lodos.	Inspección ocular, registro fotográfico y Georreferenciación.
7	6.677.165	353.379	Cancha de lodos	Cancha para secado de lodos.	Inspección ocular, registro fotográfico y Georreferenciación.

Punto Mapa	Coordenadas Norte	Coordenadas Este	Nombre del sector	Descripción Estación	Tipo de inspección/registros
8	6.677.165	353.379	Bodega almacenamiento lodos	Bodega para almacenamiento de lodos secos.	Inspección ocular, registro fotográfico y Georreferenciación.
9	6.677.159	353.315	Disposición final de efluentes	Estanque de acumulación de aguas tratadas.	Inspección ocular, registro fotográfico y Georreferenciación.

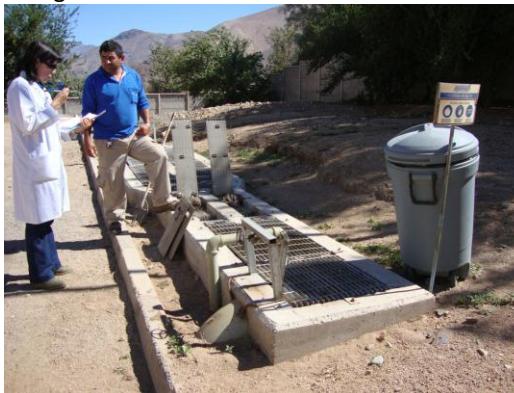
<p><b>Actividades de inspección realizadas:</b></p>			<p><b>Descripción Medio de Prueba:</b></p> <p>En la fotografía 1 se observa la cámara de rejas y desarenador.</p> <p>En la fotografía 2 se observa medidor de caudal afluente.</p>
<p>Fotografía 1</p>

Nº: 1	<p><b>Exigencia:</b> Considerando 3.2.a. RCA 98/2000 (...)Sus componentes unitarios son: a.1. Cámara de rejas: - Se contará con dos (2) unidades como mínimo, una de las cuales permanecerá en stand-by. a.2. Desarenador: - Se contará como mínimo con un (1) desarenador. a.3. Medición de caudal: - Se contará con unidades de medición automática de caudales, tanto en el afluente como en el efluente, con registro instantáneo y acumulativo que permitirá una lectura local y remota.</p>	<p><b>Hecho(s) Constatado(s):</b></p> <ul style="list-style-type: none"> <li>- Se constató que cámara de rejas se encontraba con sus dos unidades operativas.</li> <li>- Se constató 2 unidades de desarenadores en funcionamiento.</li> <li>- Se cuenta con un medidor automático de caudales para el afluente y efluente de la PTAS. El registro de lecturas de caudales se realiza en planilla por el operador, las que están disponibles en el recinto de la PTAS.</li> </ul>	<p><b>Estación:</b> 1</p>

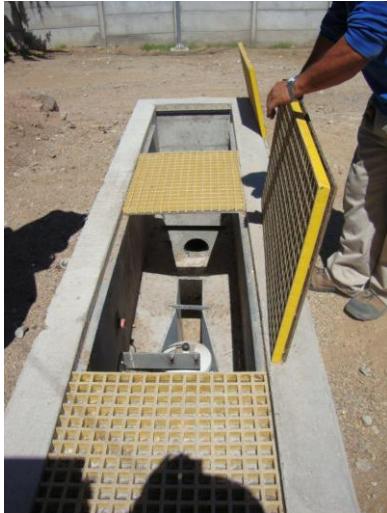
<b>Actividades de inspección realizadas:</b> Fotografía 3

<b>Nº: 2</b>	<b>Exigencia:</b> Considerando 3.2.b. RCA 98/2000 Derivación de caudales (by-pass del sistema): El by-pass consistirá en una tubería o vertedor situado a un nivel que permitirá extraer todo caudal en exceso sin ninguna operación manual y mediante accionamiento de válvulas desviar el caudal afluente máximo proveniente de la red de colectores de Paihuano antes que ingrese a la planta de tratamiento, conectándose directamente con la tubería efluente del proceso de desinfección de tal modo de descargar sin tratamiento de las aguas al cuerpo receptor (río Claro). Correspondrá a un canal con capacidad de conducción del caudal afluente máximo a la planta por el colector a la planta.	<b>Hecho(s) Constatado(s):</b> <ul style="list-style-type: none"> <li>- Se constató que la operación del by-pass se realiza manualmente por el operador, ante situaciones de emergencia (precipitaciones intensas), descargando las aguas servidas directamente al río Claro.</li> <li>- Se constató la instalación de un medidor de caudal y cámaras de flujo de aguas servidas provenientes del by-pass.</li> </ul>	<b>Estación:</b> <b>2</b>

<b>Descripción Medio de Prueba:</b> En la fotografía 3 se observa cámara y medidor de flujo del by-pass. No se observa descarga.

Nº	Materia Objeto de Fiscalización	Exigencia Asociada	Descripción de la No Conformidad
1	Uso de By Pass sólo en caso autorizado	<p>Considerando 3.2.b. RCA 98/2000</p> <p>Derivación de caudales (by-pass del sistema):</p> <p>El by-pass consistirá en una tubería o vertedor situado a un nivel que permitirá extraer todo caudal en exceso sin ninguna operación manual y mediante accionamiento de válvulas desviará el caudal afluente máximo proveniente de la red de colectores de Paihuano antes que ingrese a la planta de tratamiento, conectándose directamente con la tubería efluente del proceso de desinfección de tal modo de descargar sin tratamiento de las aguas al cuerpo receptor (río Claro).</p> <p>Corresponderá a un canal con capacidad de conducción del caudal afluente máximo a la planta por el colector a la planta.</p>	Operación del by-pass se realiza manualmente por el operador, ante situaciones de emergencia.

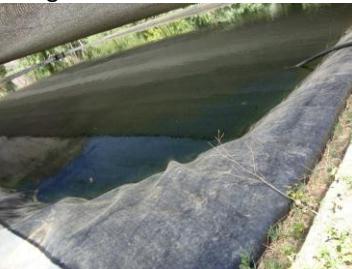
<b>Actividades de inspección realizadas:</b> Fotografía 4

<b>Nº: 3</b>	<b>Exigencia:</b> Considerando 3.2. RCA 193/2002 (...) Se construirá un estanque de acumulación de 300 m <sup>3</sup> , el cual se mantendrá en condiciones mínimas de su capacidad cada vez que ocurran eventos de precipitaciones intensas que hagan innecesaria la aplicación de riego, permitiendo con esto contar con dicho volumen para almacenar el agua tratada una vez terminadas las precipitaciones. El estanque contará con válvulas de corte automáticas a fin de evitar su rebalse y se ubicará dentro del terreno de emplazamiento de la planta de tratamiento de aguas servidas de Paihuano, terrenos que cubren un área total de 11.200 m <sup>2</sup> , de los cuales aproximadamente 2.200 m <sup>2</sup> se cercaron para la construcción de la planta de tratamiento y en un extremo de los 9.000 m <sup>2</sup> restantes se construirá el estanque de acumulación de aguas para riego en un área de 400 m <sup>2</sup> .  Considerando 3.4.2. RCA 193/2002 (...) En situaciones de emergencia no existirá derivación de aguas afluentes a la planta de tratamiento hacia el estanque de almacenamiento de 300m <sup>3</sup> , pues el uso de dicho estanque sólo está previsto para acumular aguas tratadas a destinar al regadío de la cancha de fútbol Municipal y las áreas verdes asociadas a la misma, en condiciones de absoluta normalidad de funcionamiento de la planta de tratamiento.	<b>Hecho(s) Constatado(s):</b> <ul style="list-style-type: none"> <li>- Se verifica la existencia de un estanque de acumulación de aguas servidas tratadas en predio contiguo al recinto de la planta de tratamiento, de propiedad del Titular del proyecto.</li> <li>- El estanque de acumulación cuenta con una capacidad aproximada de 400 m<sup>3</sup>, según información proporcionada por el operador de la planta.</li> </ul>	<b>Estación:</b> <b>9</b>

<b>Descripción Medio de Prueba:</b> En la fotografía 4 se observa el estanque de acumulación de aguas tratadas, con acumulación de agua en su interior.

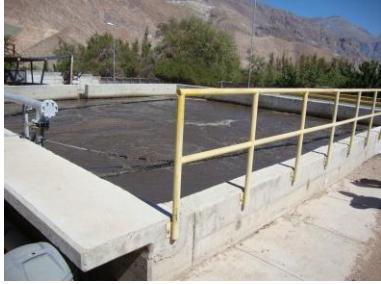
<b>Actividades de inspección realizadas:</b>		<b>Descripción Medio de Prueba:</b>	
Fotografía 5

<b>Nº: 4</b>	<b>Exigencia:</b> Considerando 3.2.c. RCA 98/2000 c) Tratamiento secundario: Este componente estará destinado a la ejecución del tratamiento biológico. Sus componentes unitarios son: c.1. Estanque de aireación: (...) - Se contará con el equipamiento necesario que permita la continuidad en el abastecimiento de oxígeno al sistema de aireación a todo evento. c.2. Sedimentación secundaria y recirculación de lodos: - La sedimentación secundaria se llevará a cabo en un estanque donde decantarán los lodos y se recolectará el agua servida clarificada para ser enviada al sistema de desinfección. El lodo decantado será recirculado al estanque de aireación a objeto de mantener una proporción dada entre los microorganismos y el sustrato al interior del mismo. El tiempo de retención será del orden de 1,0 a 1,6 días, descontando el volumen ocupado por los lodos.(...)	<b>Hecho(s) Constatado(s):</b> <ul style="list-style-type: none"> <li>- Estanque de aireación funcionando con 35 difusores de aire, con un ciclo de operación de 180 minutos por 15 minutos de descanso.</li> <li>- De acuerdo a lo informado por el operador, la mantención de los difusores, se realiza según las necesidades requeridas por una empresa externa. Última mantención fue realizada el 31-10-2012.</li> <li>- Sedimentador circular con puente de arrastre se encontraba en funcionamiento.</li> </ul>	<b>Estación:</b> <b>3</b>

En la fotografía 5 se observa el estanque de aireación operando.  Fotografía 6

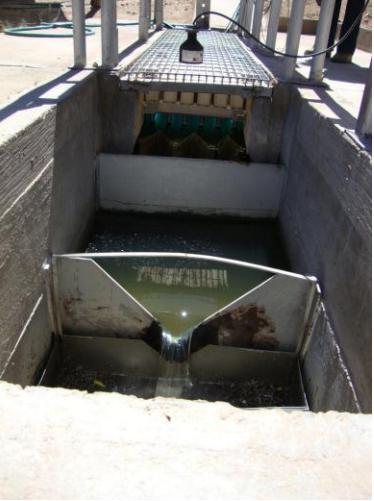
<p><b>Descripción Medio de Prueba:</b> En la fotografía 7 se observa cámara de desinfección con luz UV.</p>

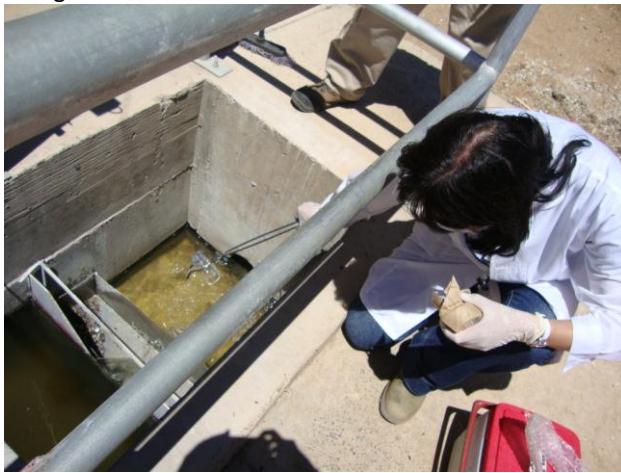
<p>Por otra parte, el agua tratada proveniente de la planta de tratamiento de la localidad de Paihuano cumple con la normativa vigente NCh 1.333 en su calidad de agua para riego.</p>		
Fotografía 8

<p><b>Descripción Medio de Prueba:</b></p> <p>En la fotografía 8 se observa toma de muestra por personal de la SEREMI de Salud.</p> <p>En la Fotografía 9 se observa toma de muestra paralela realizada por el operador de la planta.</p>

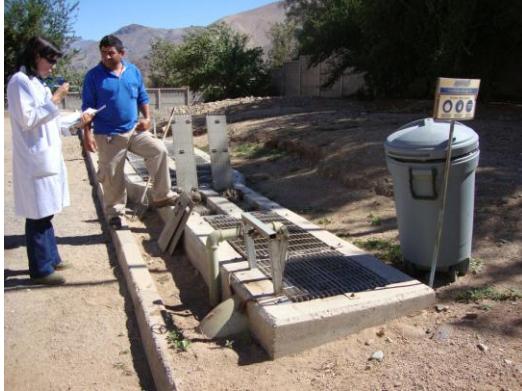
<b>Actividades de inspección realizadas:</b>		<b>Descripción Medio de Prueba:</b>
<p>Fotografía 10</p>

Nº: 7	<p><b>Exigencia:</b>            Considerando 3.6.3.d. RCA 98/2000            Los residuos sólidos originados producto del tratamiento de las aguas servidas serán depositados en el Vertedero Municipal de Coquimbo, después de haber sido sometidos al siguiente manejo:</p> <p>Los residuos sólidos gruesos retenidos en la cámara de rejas serán retirados manualmente de la cámara de rejas mediante un rastrillo y depositados en un canastillo metálico, tipo colador, donde serán manguereados con agua potable para eliminar la materia fecal y posteriormente serán dejados un tiempo para que estilen. Una vez secos, estos residuos serán depositados en contenedores tipo municipal de 200 litros de capacidad mínima (independientes de los contenedores de la basura doméstica), tapados, herméticos e impermeables. La frecuencia de transporte de este material hacia un vertedero autorizado por el Servicio de Salud Coquimbo será diaria. Para dicha disposición se establecerá un contrato entre ESSCO S.A. y la correspondiente empresa recolectora de basuras. (...)</p> <p>(...)</p> <p>Las arenas y material remanente retenidos por el desarenador serán retirados manualmente y depositados en un contenedor especialmente habilitado para estos efectos y retirados diariamente por una empresa recolectora de basuras.</p>	<p><b>Hecho(s) Constatado(s):</b></p> <ul style="list-style-type: none"> <li>- De acuerdo a lo informado por el operador de la PTAS, la limpieza de los desarenadores se realiza una vez al mes.</li> <li>- Retiro de residuos sólidos de la cámara de rejas se realiza cada 15 días por empresa contratista (Sr. David Gómez), para disponerlos en el relleno sanitario de la comuna de Coquimbo.</li> <li>- Además se solicitó en la inspección presentar Contrato de empresa externa que efectúa el retiro de lodos y residuos domiciliarios. Esta información fue presentada en fecha 07/02/2013 y se presenta en anexo 3; y en ella se da cuenta de contrato firmado con el Sr. David Gómez.</li> </ul>	<p><b>Estación:</b>  <b>5</b></p>

En la fotografía 10 se observa contenedor de residuos de la cámara de rejas hermético.
<b>Nº: 8</b>	<p><b>Exigencia:</b> Considerando 3.2.e. RCA 98/2000</p> <p>e) Tratamiento y disposición de lodos:</p> <p>e.1. Recirculación de lodos (si procede): (...)</p> <ul style="list-style-type: none"> <li>- La recirculación contemplará un sistema de medición de caudal del tipo ultrasónico (doppler) o bien magnético (tubo), con registro automático y bombeo con válvulas telescopicas de compuerta u otras para descarte desde la línea de lodos al espesador de lodos o purga separada desde el estanque de aireación.</li> </ul> <p>e.2. Espesador de lodos:</p> <ul style="list-style-type: none"> <li>- El espesador será del tipo gravitacional y mecanizado. Esta componente concentrará los lodos hasta una humedad aproximada al 97,5%. Para estos efectos, el lodo generado se depositará y espesará en el fondo, en tanto que el sobrenadante clarificado será enviado a la cabeza del sistema de tratamiento ya sea por rebalse u otro. La agitación será del tipo lenta por medios mecanizados.</li> <li>- Se contemplará medición de flujo, ya sea en línea o volumétrica.</li> </ul>	<p><b>Hecho(s) Constatado(s):</b></p> <ul style="list-style-type: none"> <li>- Espesador de lodos funcionando sin observaciones.</li> <li>- Se constató un medidor de caudal para la recirculación de lodos que ingresan al estanque de aireación, procedente de la etapa de sedimentación.</li> </ul> <p><b>Estaciones:</b> <b>5</b></p>

Nº	Materia Objeto de Fiscalización	Exigencia Asociada	Descripción de la No Conformidad
2	Manejo de lodos	<p>Considerando 3.6.3.d. RCA 98/2000</p> <p>Los residuos sólidos originados producto del tratamiento de las aguas servidas serán depositados en el Vertedero Municipal de Coquimbo, después de haber sido sometidos al siguiente manejo:</p> <p>Los residuos sólidos gruesos retenidos en la cámara de rejas serán retirados manualmente de la cámara de rejas mediante un rastillo y depositados en un canastillo metálico, tipo colador, donde serán manguereados con agua potable para eliminar la materia fecal y posteriormente serán dejados un tiempo para que estilen. Una vez secos, estos residuos serán depositados en contenedores tipo municipal de 200 litros de capacidad mínima (independientes de los contenedores de la basura doméstica), tapados, herméticos e impermeables. La frecuencia de transporte de este material hacia un vertedero autorizado por el Servicio de Salud Coquimbo será diaria. Para dicha disposición se establecerá un contrato entre ESSCO S.A. y la correspondiente empresa recolectora de basuras. (...)</p> <p>(...)</p> <p>Las arenas y material remanente retenidos por el desarenador serán retirados manualmente y depositados en un contenedor especialmente habilitado para estos efectos y retirados diariamente por una empresa recolectora de basuras.</p>	Limpieza de los desarenadores es realizada una vez al mes y el retiro de residuos sólidos de la cámara de rejas se realiza cada 15 días, no de manera diaria de acuerdo a lo indicado en la RCA para ambos residuos generados.

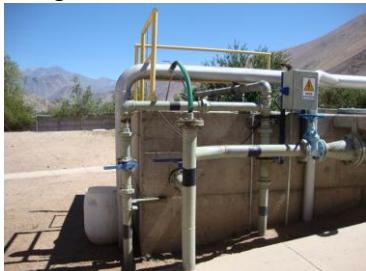
<b>Actividades de inspección realizadas:</b> Fotografía 11

<b>Descripción Medio de Prueba:</b> En la fotografía 11 se observa espesador de lodos.
--	---

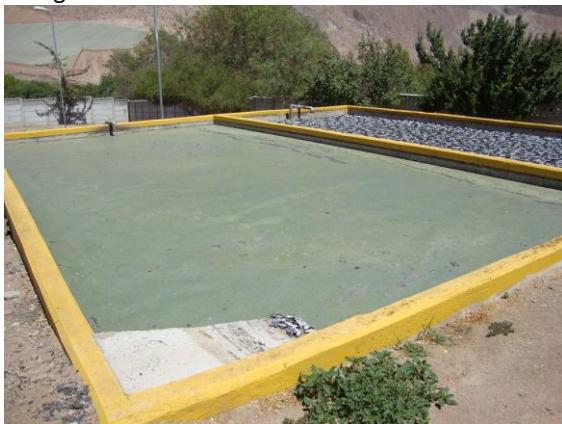
<b>Actividades de inspección realizadas:</b>			<b>Descripción Medio de Prueba:</b>	
<p>Fotografía 12</p>

<b>Nº: 9</b>	<b>Exigencia:</b> Considerando 3.2.e. RCA 98/2000 e) Tratamiento y disposición de lodos: (...) e.3. Deshidratación y disposición transitoria de lodos: <ul style="list-style-type: none"> <li>- La deshidratación de los lodos se efectuará en cámaras cubiertas y cerradas y será del tipo mecanizada, a través de un Filtro Banda, Filtro Prensa o Centrífuga, con el fin de alcanzar una humedad del lodo deshidratado menor a 75 % (250 Kg/m3). A la salida del secado mecánico los lodos tendrán un porcentaje de sólidos superior al 25%. Asimismo, se realizará el acondicionamiento químico previo (mediante la adición de polímeros o polielectrolitos) que permita mejorar la filtrabilidad de los lodos. Se especificará la dosificación adecuada (Kg polímero/1000 Kg sólidos secos).</li> <li>- Según el equipamiento ofertado se definirá la capacidad de este tipo de unidades y horas de operación.</li> <li>- Una vez deshidratados, los lodos estarán estabilizados y aptos para su disposición final. Estos lodos serán dispuestos en el interior del recinto, en un patio de acopio cubierto y cerrado, adyacente al sector de deshidratación de lodos. Esta zona tendrá una capacidad mínima de dos (2) meses de almacenamiento y poseerá un radier de hormigón que permitirá el acceso de vehículos livianos para efectos del transporte de lodos.</li> <li>- A objeto de cubrir eventuales fallas del sistema mecanizado de deshidratación, se contempla la implementación de una solución provisoria de disposición de lodos por lechos de secado para unos 10 días de</li> </ul>	<b>Hecho(s) Constatado(s):</b> <ul style="list-style-type: none"> <li>- Los lodos son conducidos desde el espesador hacia las canchas de secado (2 lechos de 10x6 m), por un periodo aproximado de 15 días durante el verano.</li> <li>- Los lodos son retirados en forma posterior desde las canchas de secado y almacenados en bolsas (sacos) de 40 kilos aproximadamente, en bodega de acopio.</li> <li>- Se constató la existencia de 143 sacos almacenados (5.720 kilos aproximados de lodos secos).</li> <li>- Se verificó que se contaba con equipo de deshidratación de lodos, mecanizado, correspondiente a filtro banda y el acondicionamiento químico mediante el uso de polímero. Los lodos tratados son dispuestos en un radier de hormigón (10x15 m.) para su secado.</li> <li>- Retiro y disposición final de lodos generados es realizado por una empresa contratista 2 veces al año aproximadamente.</li> <li>- En la inspección se solicitó al Titular presentar información del volumen y cantidad de lodos</li> </ul>	<b>Estaciones:</b> <b>5,6, 7 y 8.</b>

<p>En la fotografía 12 se observa cancha de secado, con lodos secos y en proceso de secado.</p> <p>En la fotografía 13 se observa equipo filtro banda para deshidratación de lodos.</p> <p>En la fotografía 14 se observa bodega de acopio de lodos con sacos en su interior.</p> <p>En la fotografía 15 se observa cancha de secado de lodos deshidratados.</p>
