INFORME DE FISCALIZACIÓN AMBIENTAL

INSPECCIÓN AMBIENTAL

COMPLEJO METALÚRGICO ALTONORTE

DFZ-2013-814-II-RCA-IA

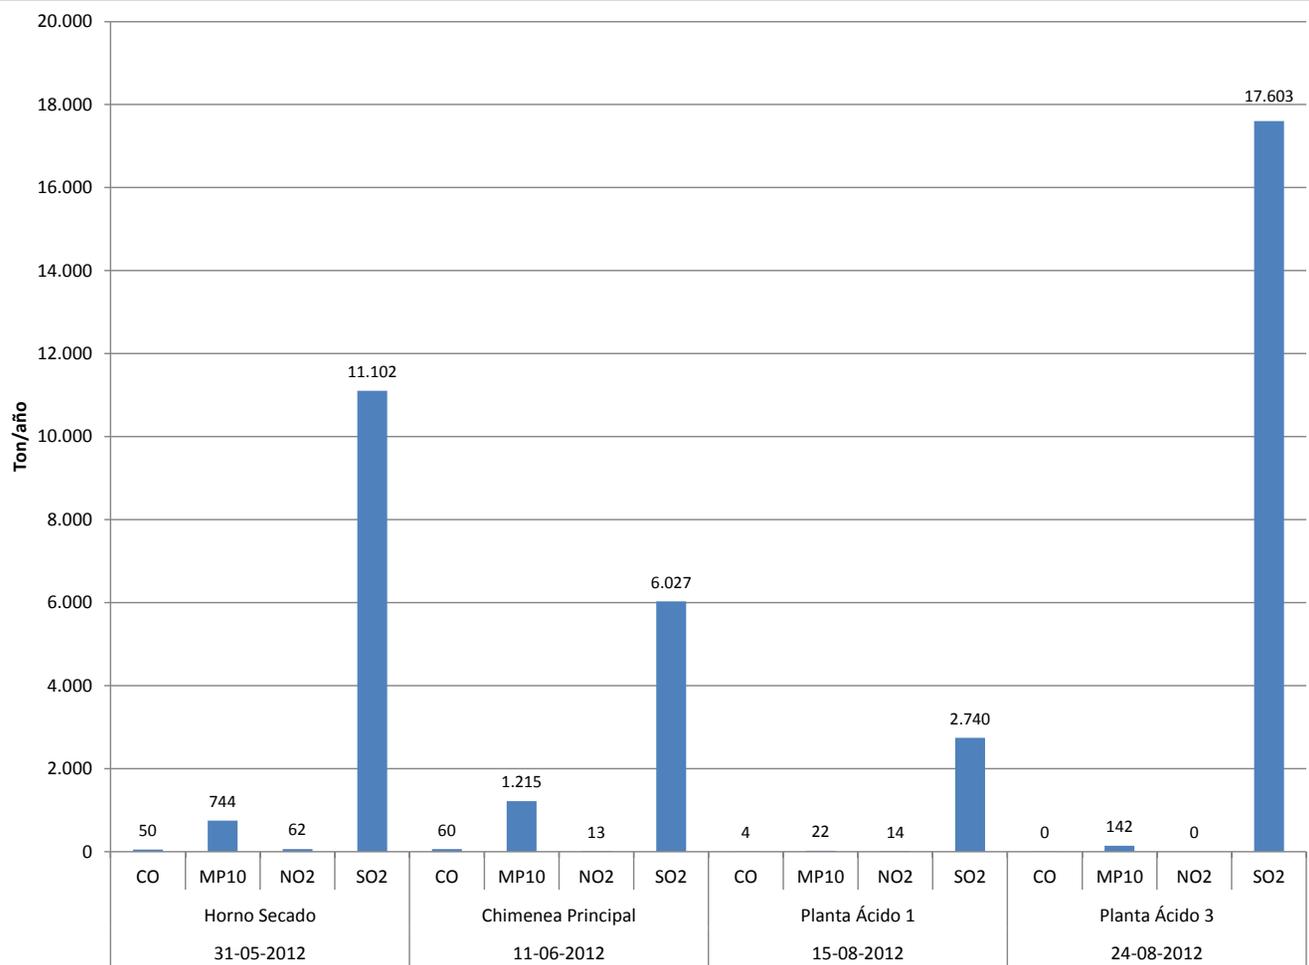
Gráfico .

Número de Hecho Constatado: 1	Estación: N/A
Exigencia: Considerando 6. de la Resolución Exenta N° 388/1995 de la Comisión Regional del Medio Ambiente se pronuncia favorablemente sobre el EIA del proyecto "Ampliación y mejoramiento ambiental planta REFIMET". <i>Deberá realizar muestreos isocinéticos en base a la metodología, periodicidad y criterios definidos por el Servicio de Salud de Antofagasta.</i> Considerando 6.3 e) de la Resolución Exenta N° 039/2000 de la Comisión Regional del Medio Ambiente que califica favorablemente el proyecto "Ampliación fase III, Fundición Altonorte". <i>Se requiere que se establezcan campañas de una medición anual de contaminantes por chimenea, SO₂ y material particulado, por el laboratorio externo autorizado y en presencia de un funcionario del Servicio de Salud.</i>	
Hecho(s) constatado(s) durante la fiscalización: Producto de la solicitud de antecedentes derivada de la actividad de inspección ambiental, el titular envía, mediante Carta GG 71/2013 de fecha 27 de agosto de 2013, los informes de muestreos isocinéticos de material particulado (conforme a metodología CH-5) y de gases, con sus anexos, efectuados por el Laboratorio SERPRAM, para las cuatro chimeneas de ALTONORTE (Planta de Secado, Chimenea Principal o de gases fugitivos, Planta de ácido 1 y Planta de ácido 3). Envía además, Resolución Sanitaria que acredita a este laboratorio para efectuar estos muestreos de material particulado y gases. Dichos documentos se registran en Anexo N° 2. De la revisión de dichos informes, se constató que la última campaña de medición se realizó en agosto del 2012, las fechas específicas y las emisiones reportadas se presentan en el siguiente gráfico.

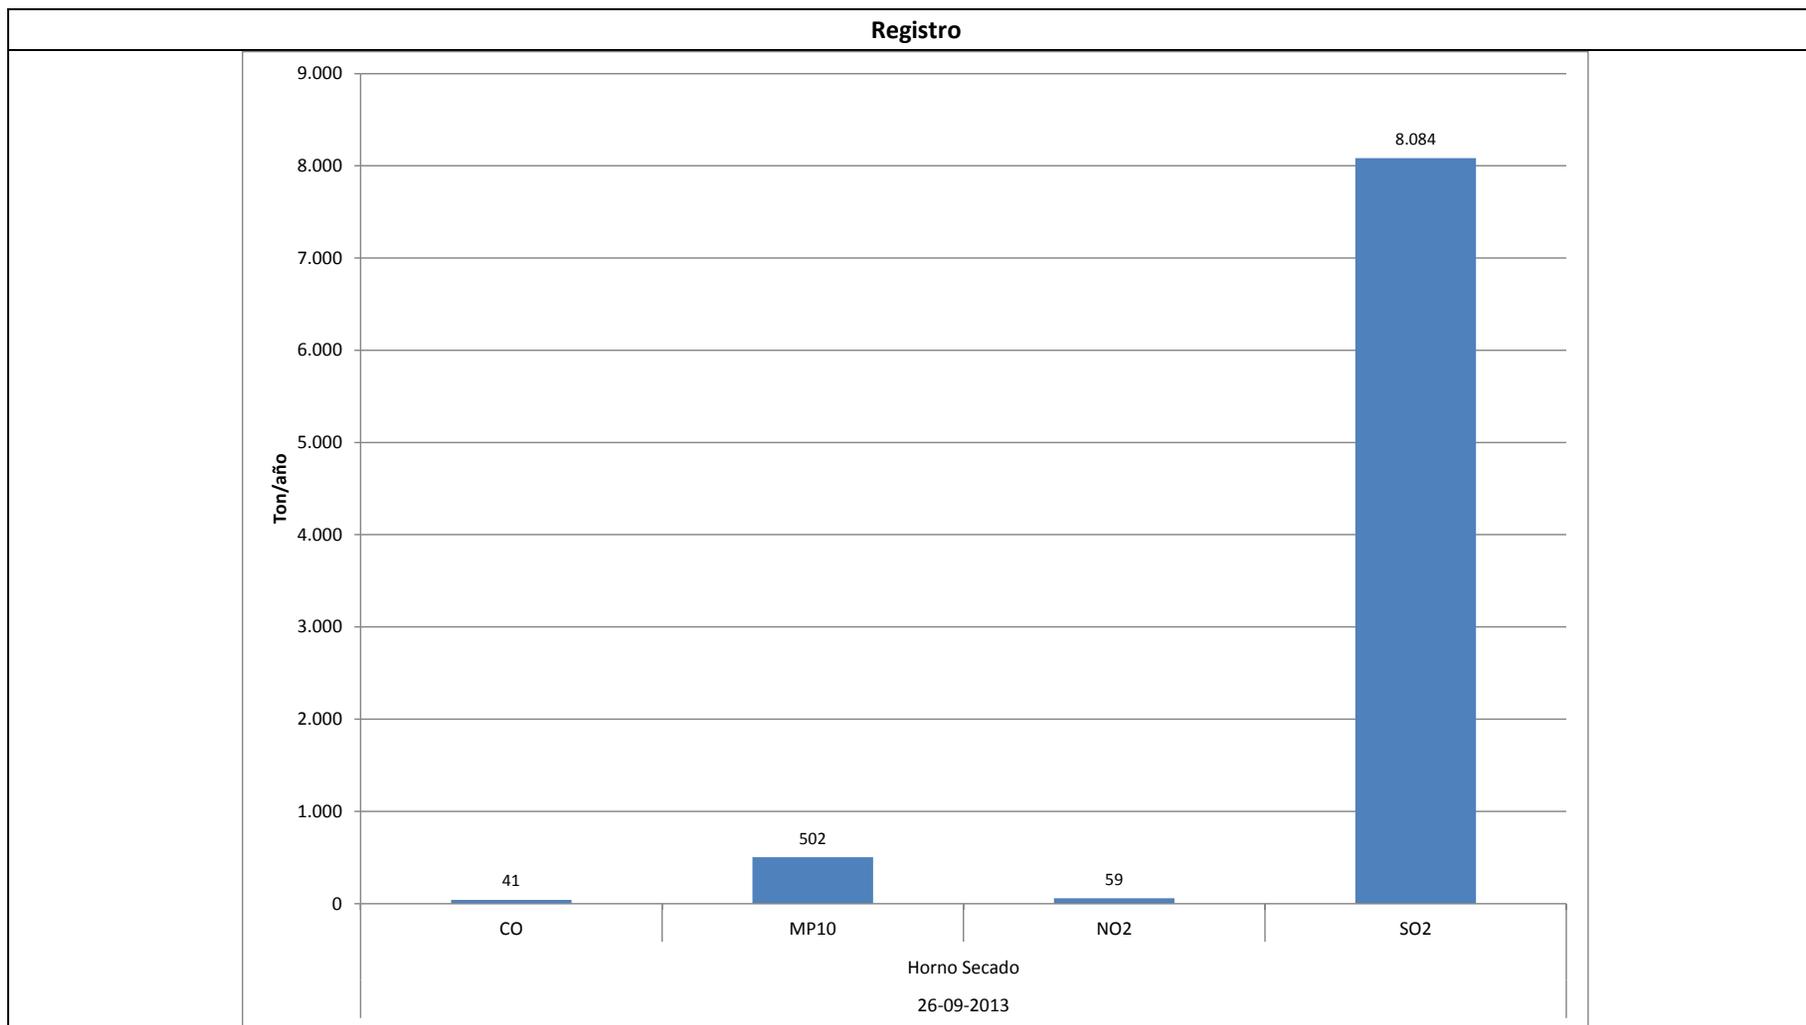
Gráfico .

Adicionalmente, el día 26 de septiembre de 2013 se realizó, mediante el Laboratorio SGS, un muestreo isocinético de material particulado y gases en la chimenea de la Planta de Secado. Dicho laboratorio emitió el informe N° I-161-2013-E, presentando como resultado lo siguiente:

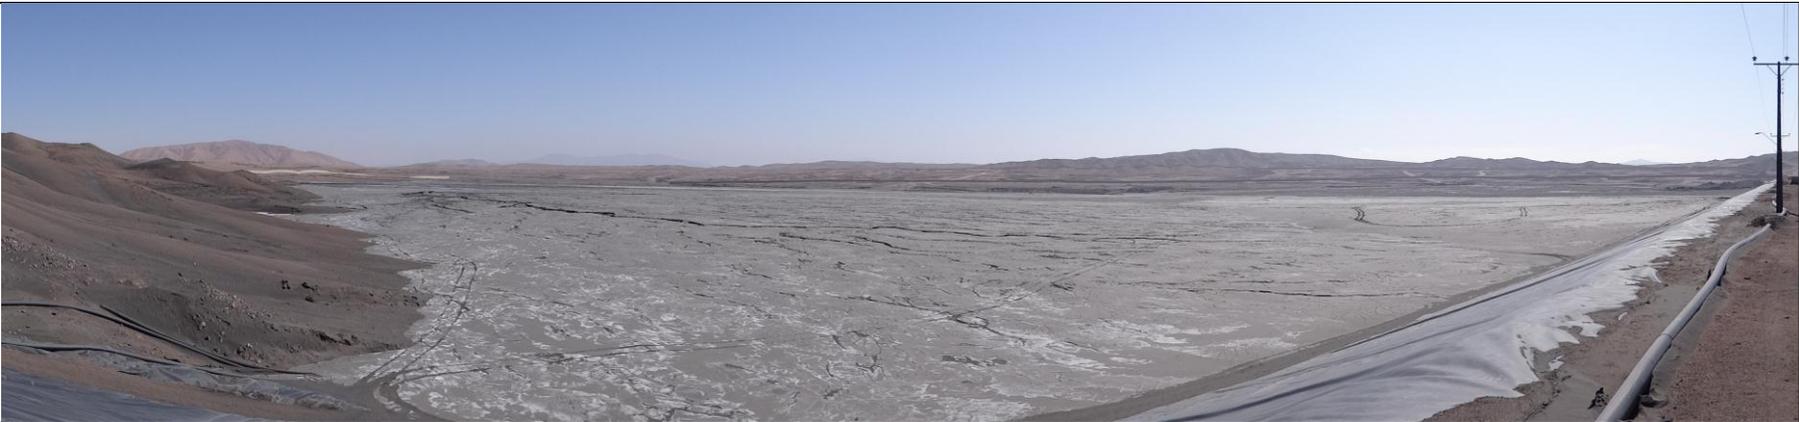
Fotografía .	Fecha : 20 de agosto de 2013
---------------------	-------------------------------------

En la actividad de inspección ambiental del día 20 de agosto se constató que la pared del tranque se encuentra impermeabilizada con carpeta HDP. El Sr. William Castillo, Ingeniero Sénior de proceso, indicó que las paredes del tranque no se humectan debido a la instalación de dichas carpetas. No obstante, se observó el arrastre de partículas (polvos resuspendidos) producto de la acción del viento. Se obtuvo registro de imágenes, video y georreferencia.

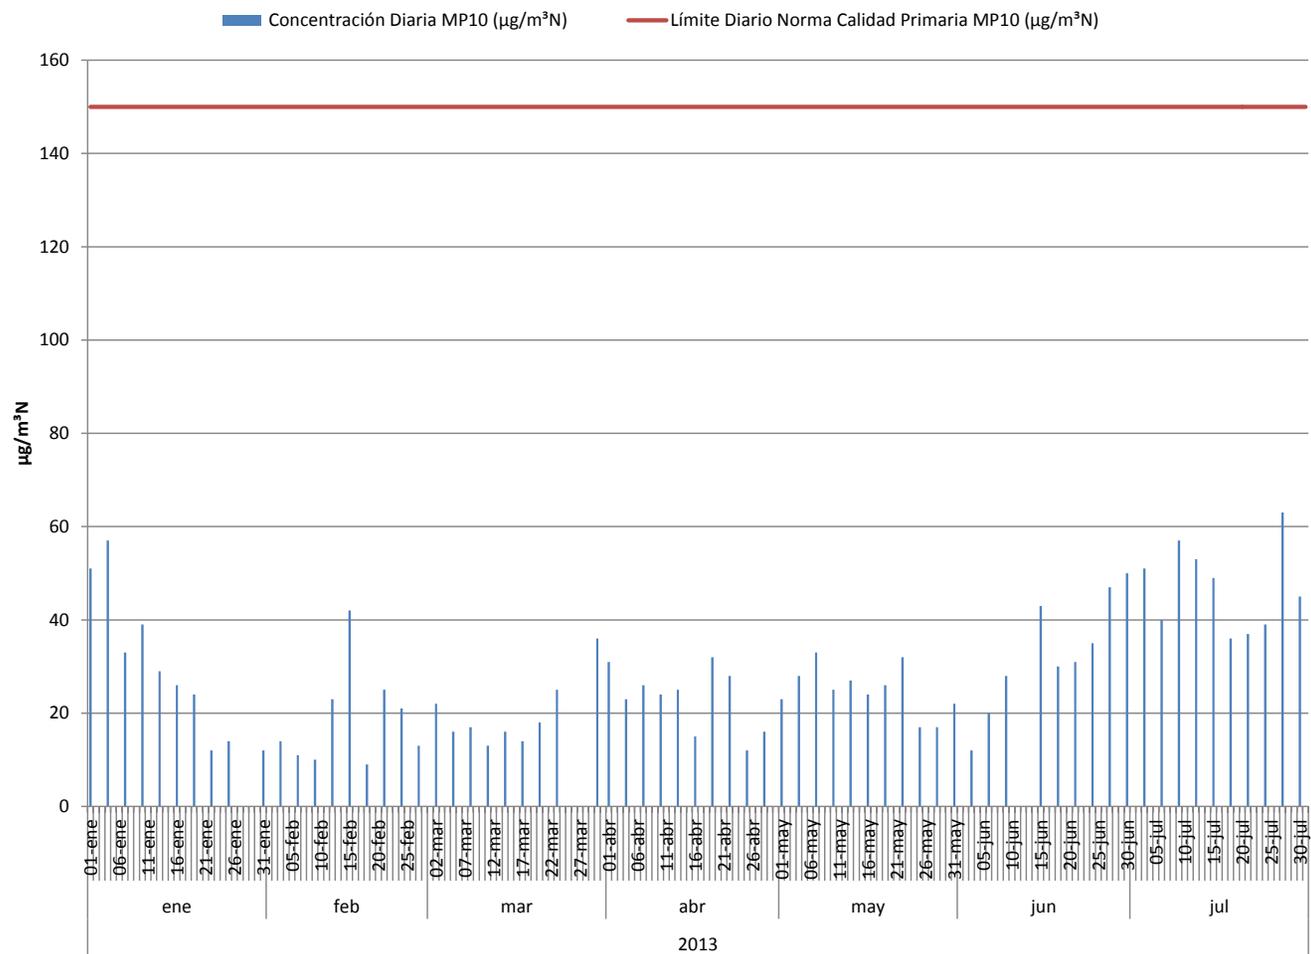
Gráfico .

- Concentraciones diarias de MP10 reportadas para el periodo.
- De manera referencial se incluye el limite diario de concentración (150 $\mu\text{g}/\text{m}^3\text{N}$).

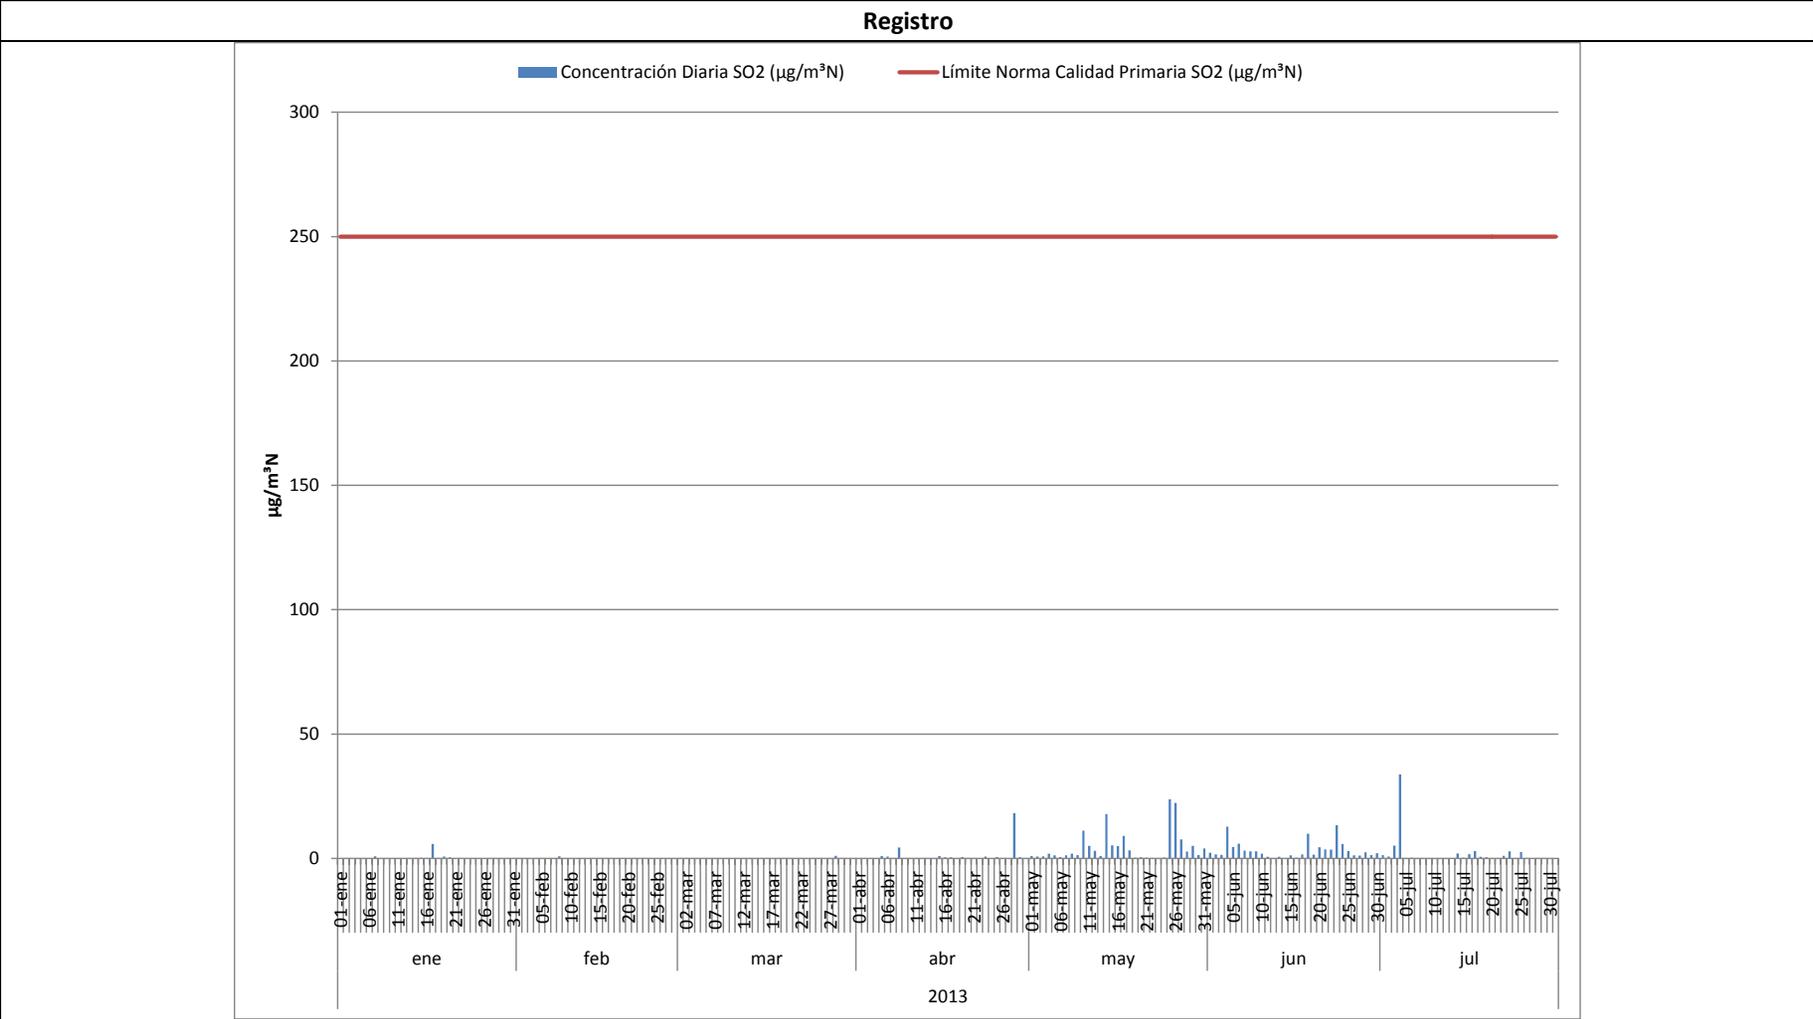
Gráfico .

- Concentraciones diarias de SO₂ reportadas para el periodo.
- De manera referencial se incluye el limite diario de concentración (250 µg/m³N).

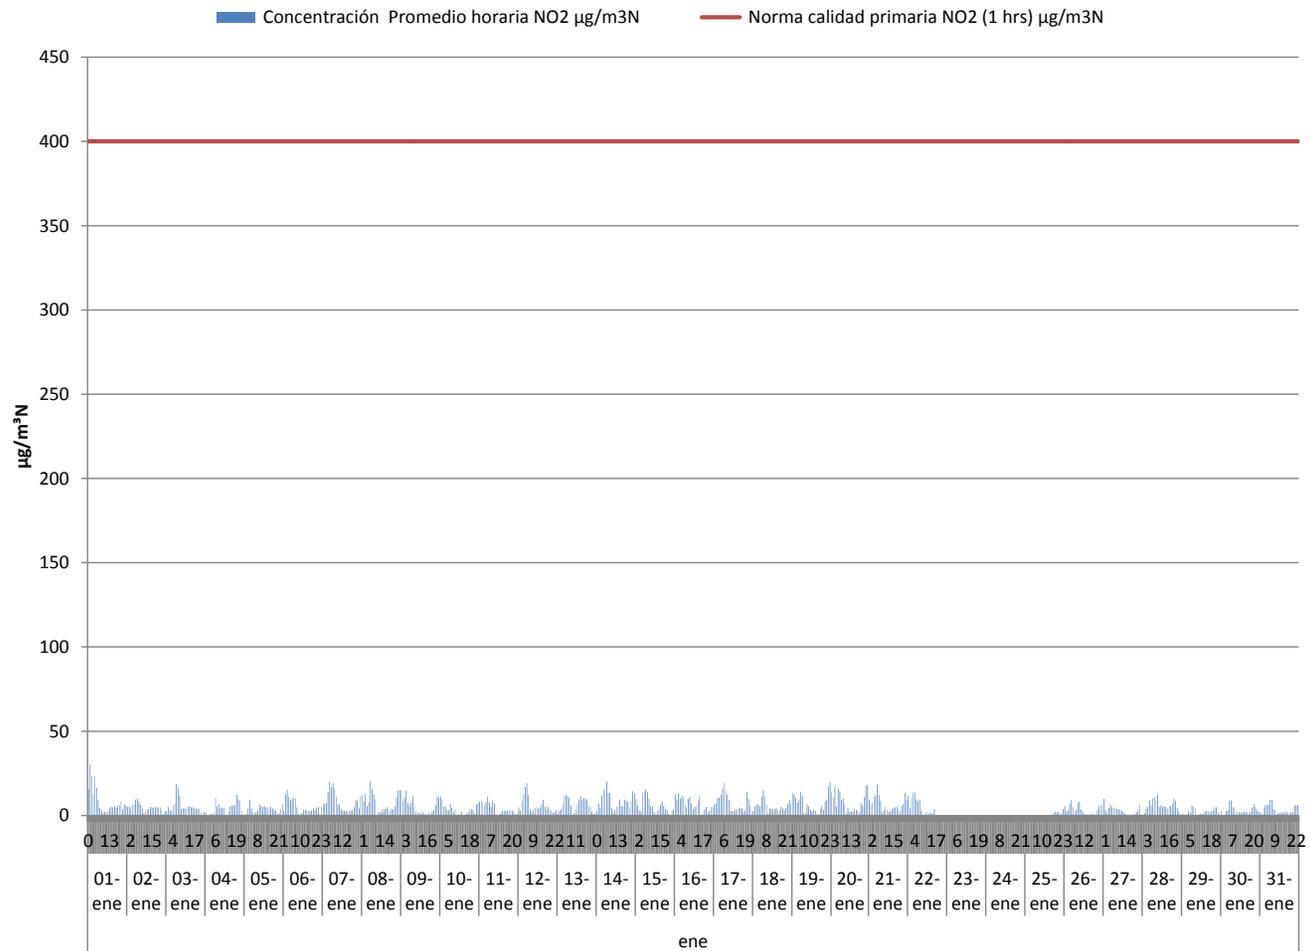
Gráfico .

- Concentraciones horarias de NO₂ para enero 2013.
- De manera referencial se incluye el limite horario de concentración (400 µg/m³N).

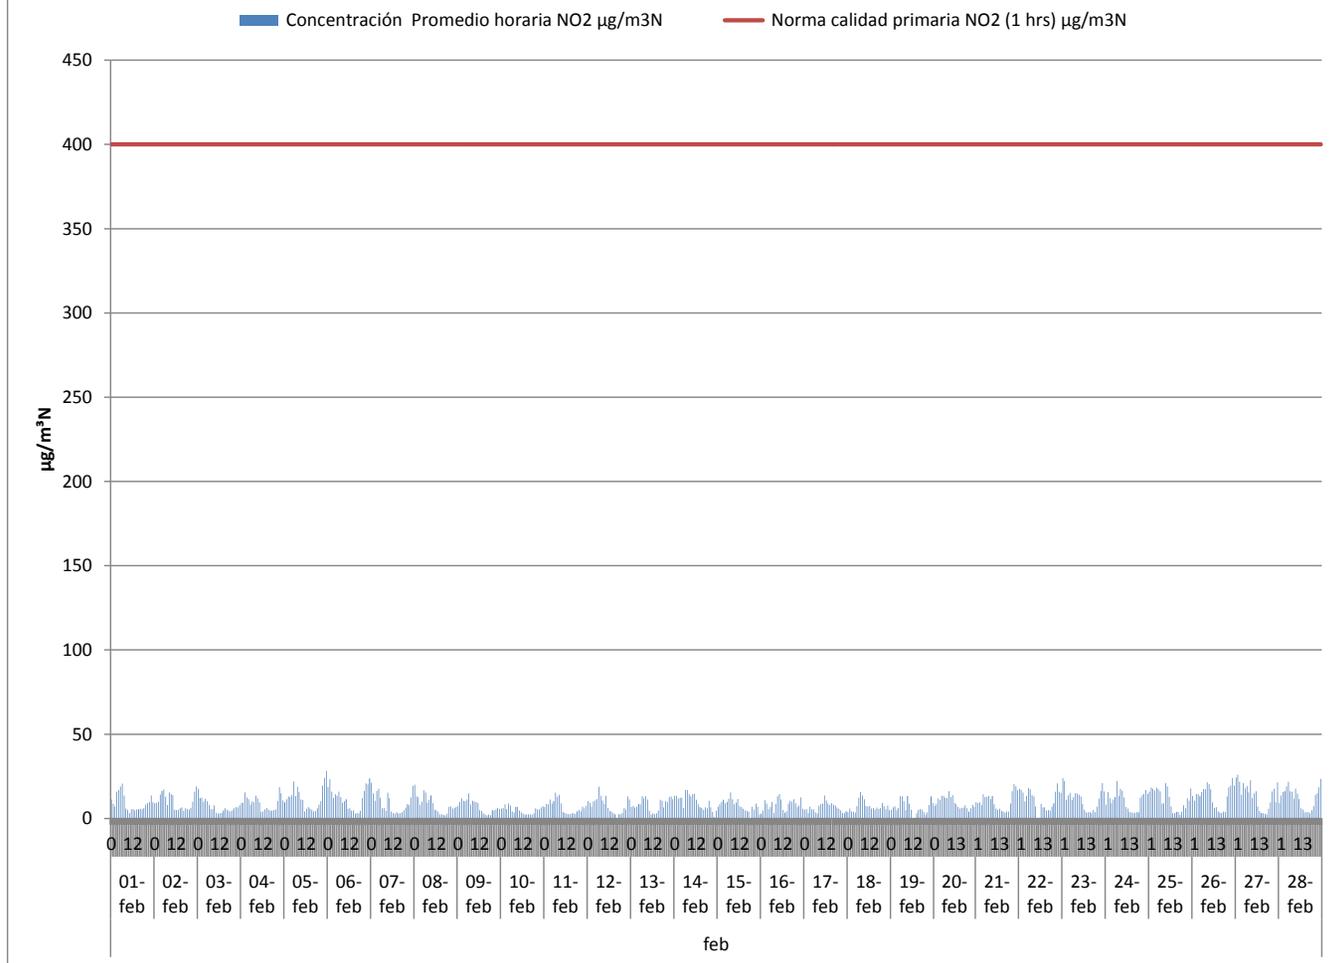
Gráfico .

- Concentraciones horarias de NO₂ para febrero 2013.
- De manera referencial se incluye el limite horario de cncentración (400 µg/m³N).

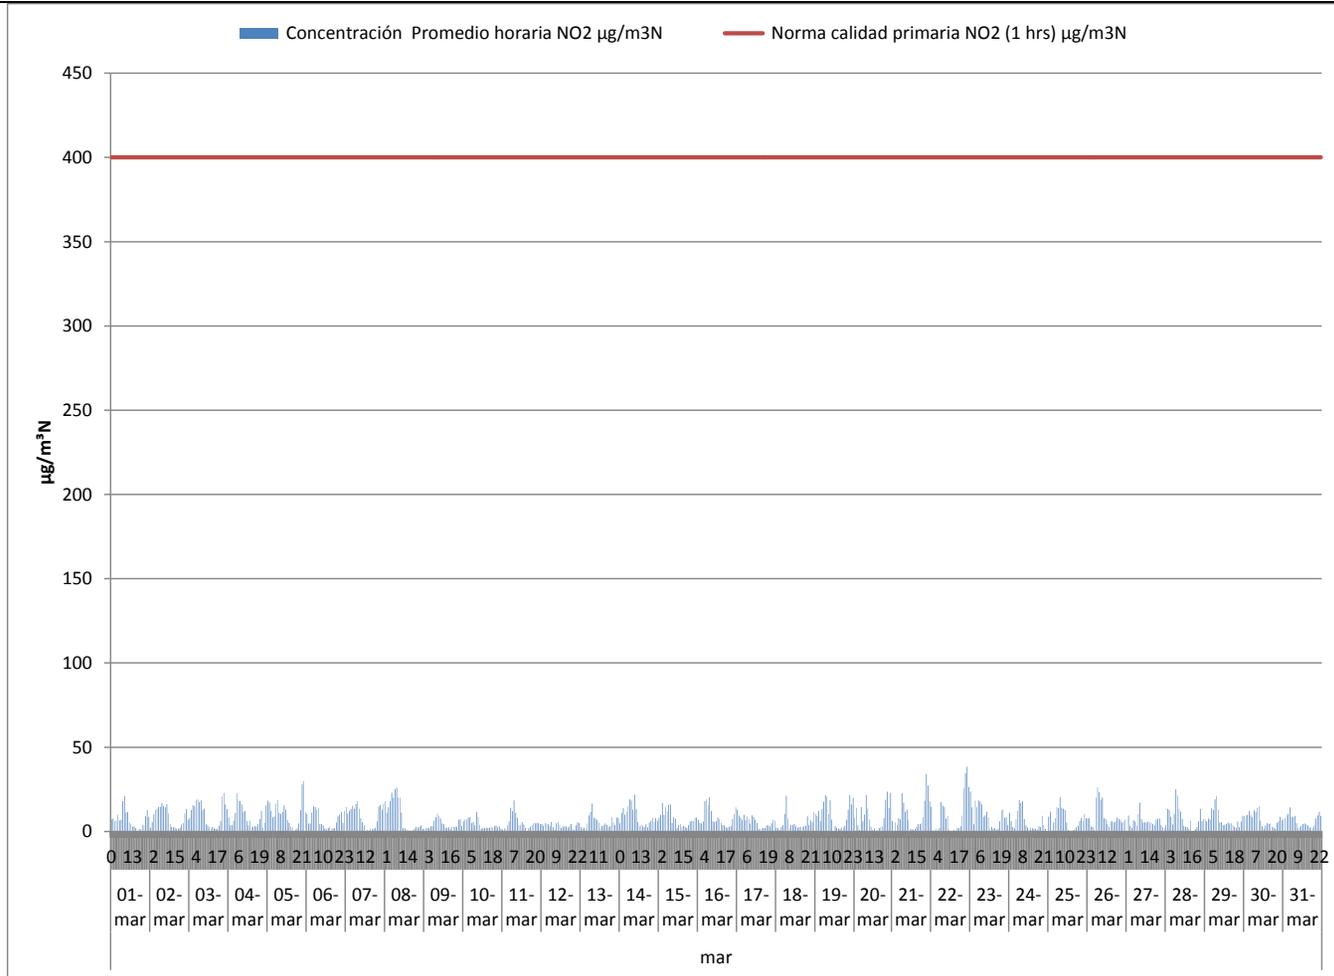
Gráfico .

- Concentraciones horarias de NO₂ para marzo 2013.
- De manera referencial se incluye el limite horario deconcentración (400 µg/m³N).

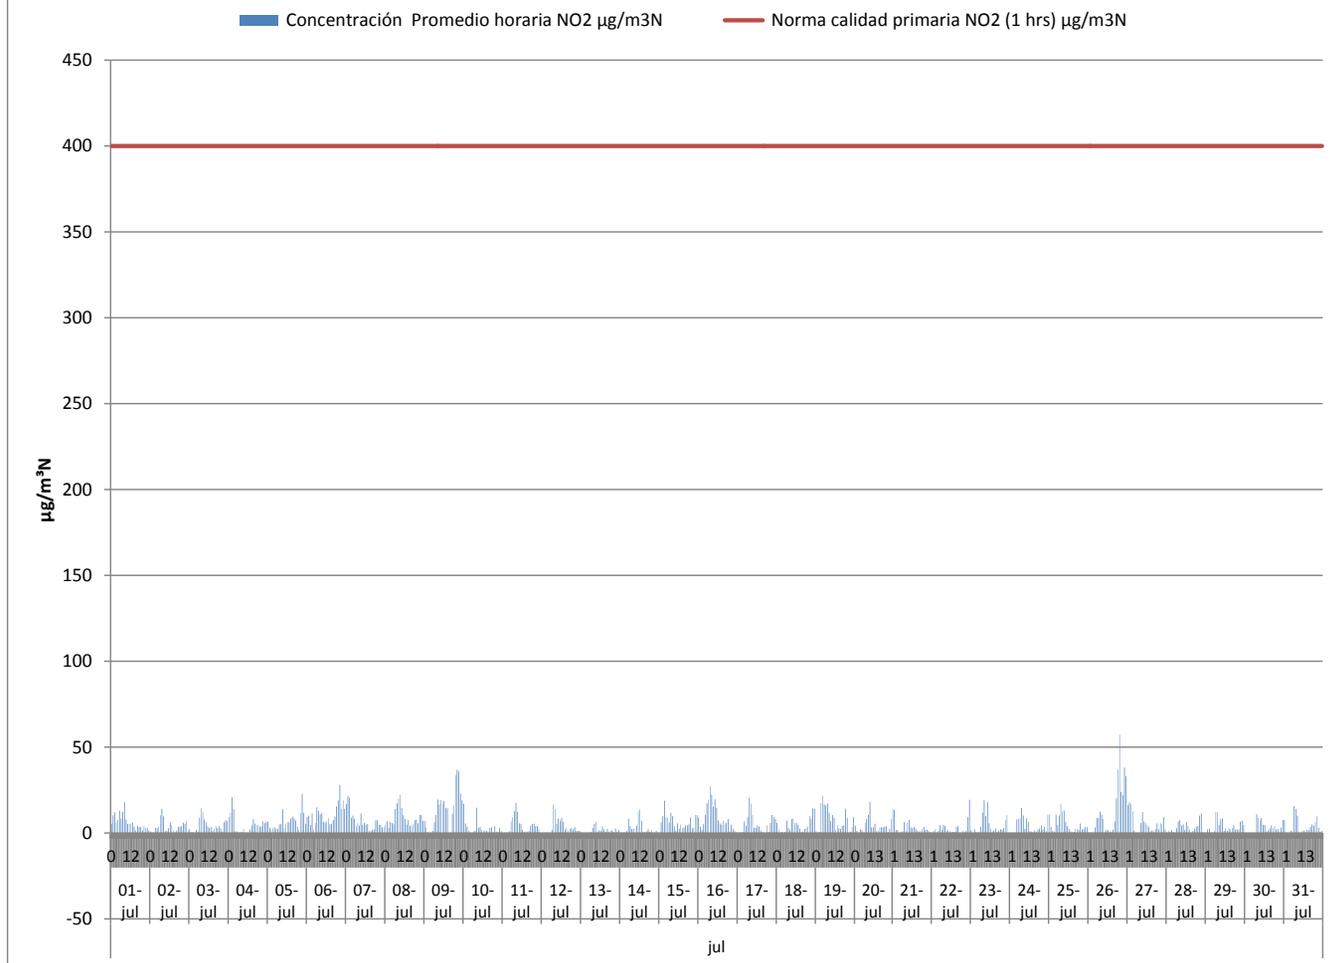
Gráfico .

- Concentraciones horarias de NO₂ para julio 2013.
- De manera referencial se incluye el limite horario de concentración (400 µg/m³N).
- Se registraron valores negativos el día 18-07-2013 desde las 2 a las 4 hrs.

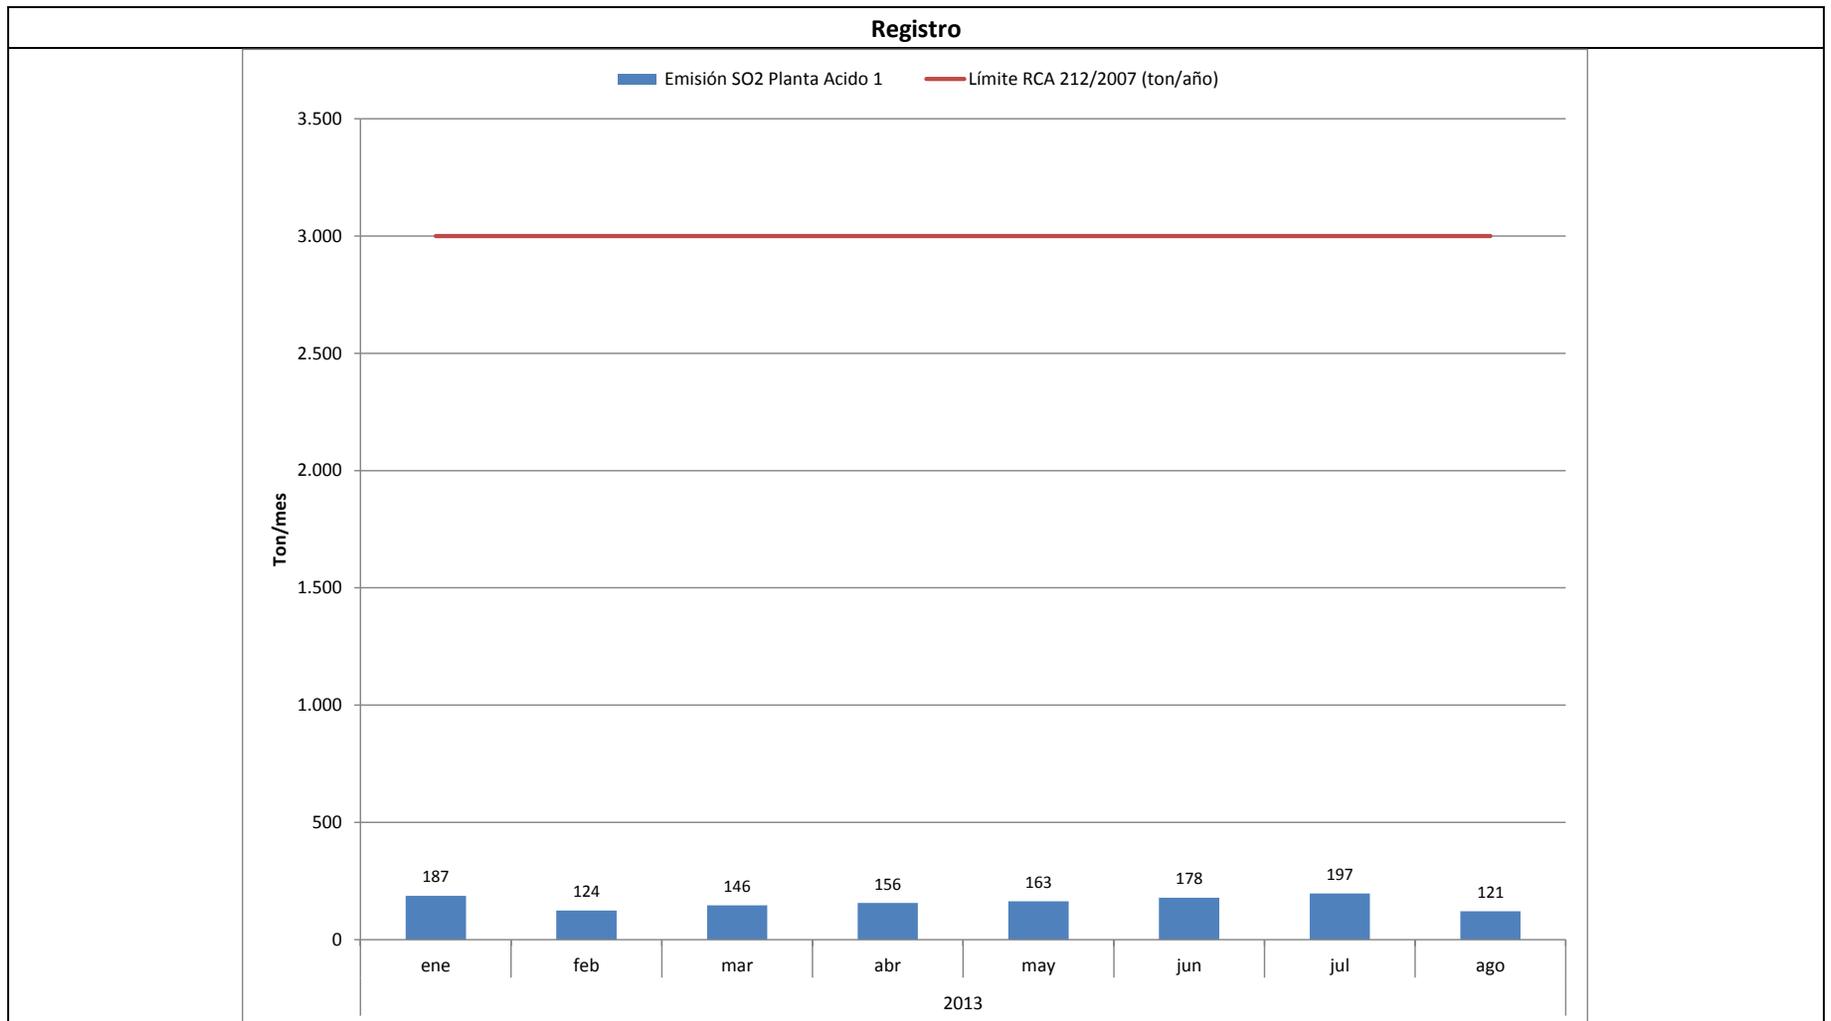
Gráfico .

- Emisiones horarias de SO₂ medidas en ambas plantas de ácido y en la chimenea de gases fugitivos, incluyendo la estimación del flujo de salida horario, para cada una de éstas.
- Durante el presente año se han emitido 1.272,2 toneladas de SO₂ desde la chimenea de la Planta de Ácido 1, medidas continuamente.

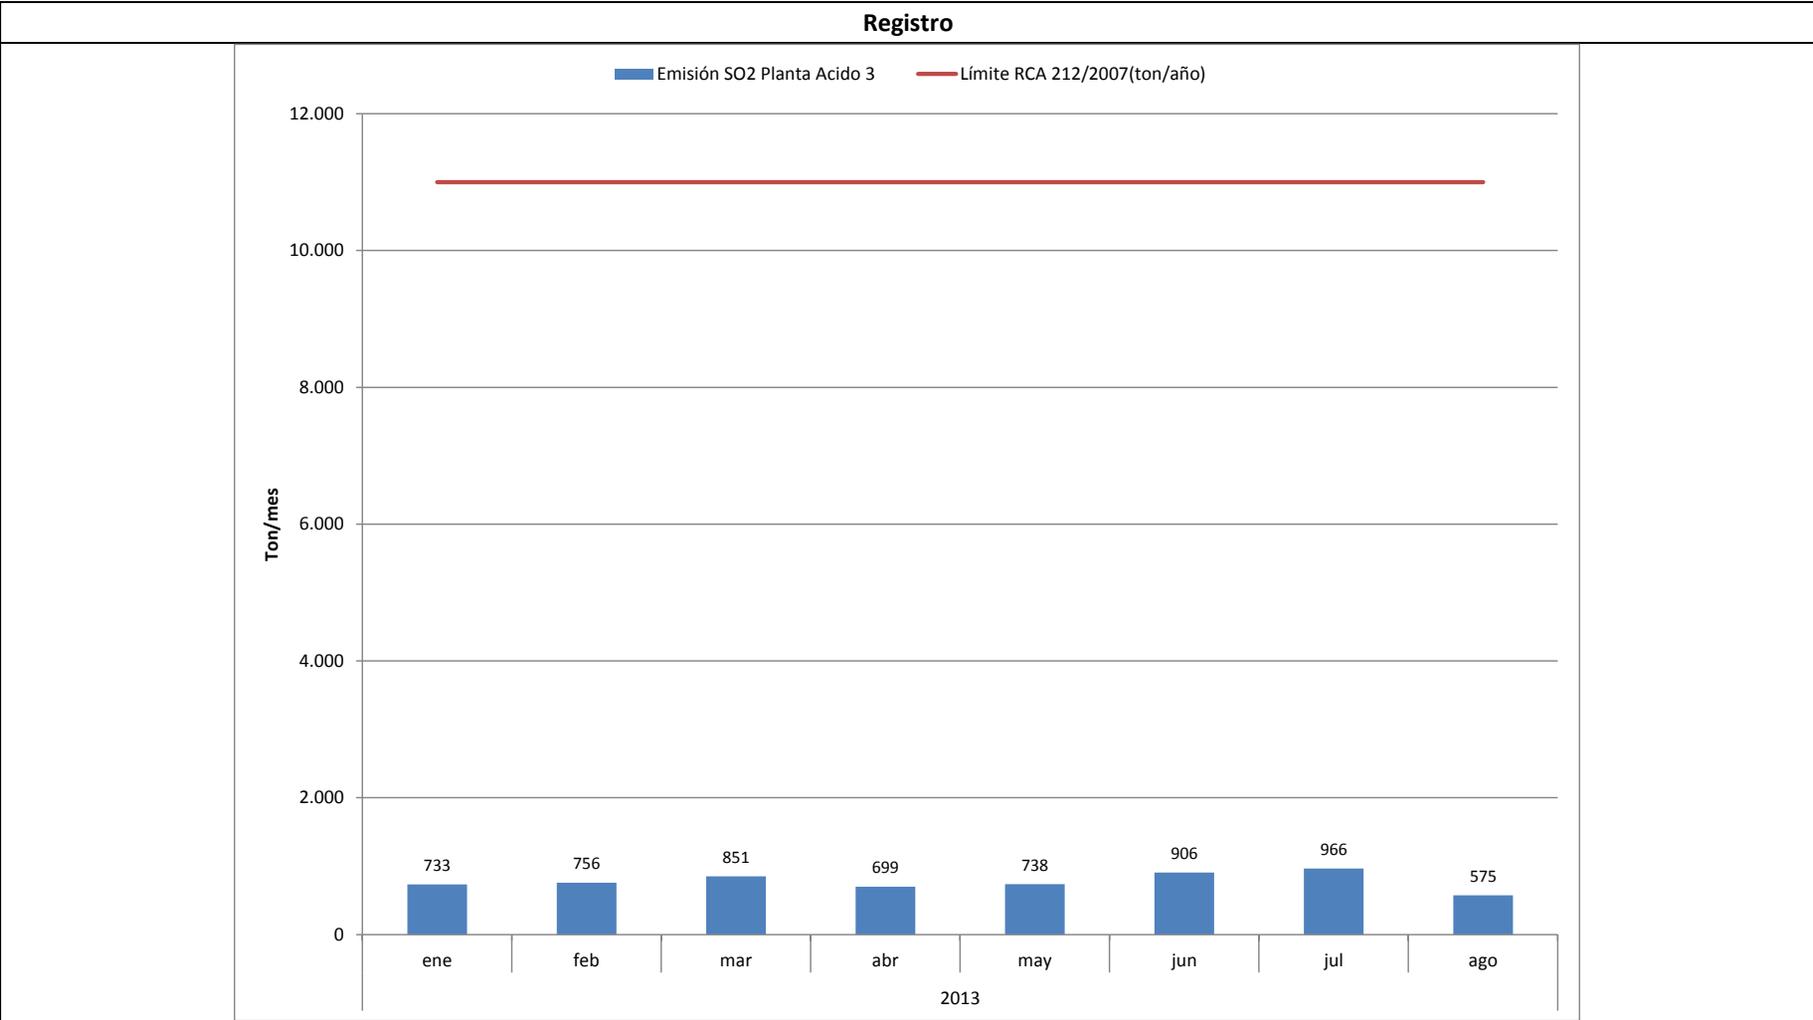
Gráfico .

- Durante el presente año se han emitido 6.223,6 toneladas de SO₂ desde la chimenea de la Planta de Ácido 3, medidas continuamente.

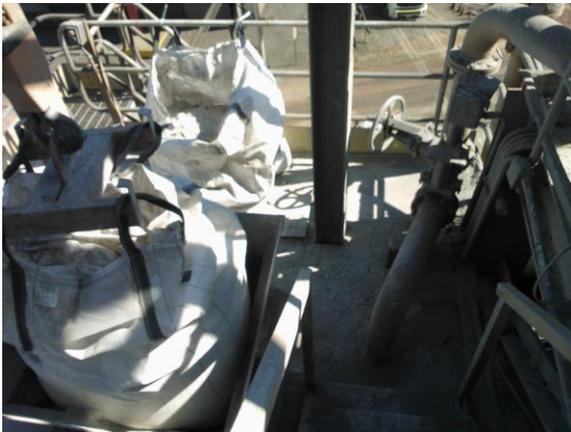
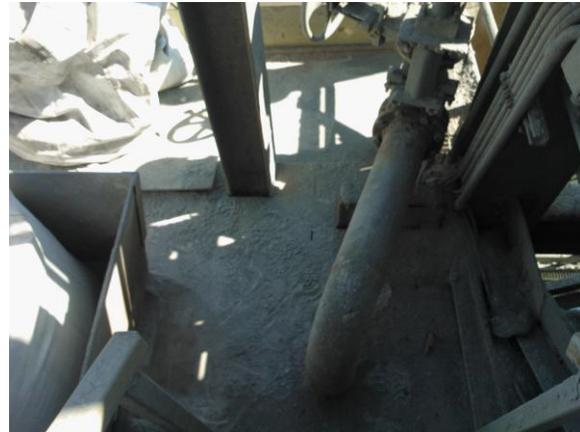
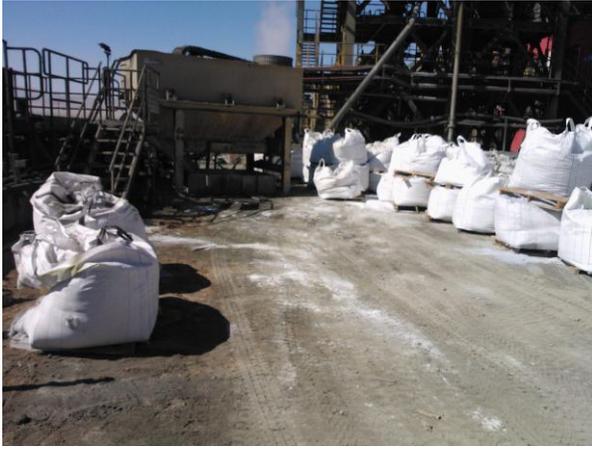
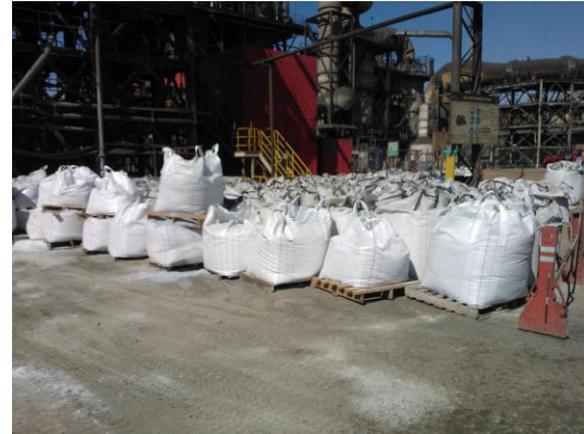
En la actividad de inspección ambiental del día 20 de agosto se constató polvos de fundición sobre la plataforma de carga (tolva maxisaco y tolva malla); observando además, que en el sector de acopio de maxisacos que contienen polvos, la presencia de este material derramado sobre el piso. Consultado además; al Sr. Pedro Sandoval, Superintendente de Plantas de la Empresa, por los registros de fallas en los equipos de control de polvos, indicó que esto no ha ocurrido y por lo tanto no ha sido necesario la aplicación del plan correspondiente. Se obtuvo registro fotográfico.

Fotografía 2.		Fecha : 20 de agosto de 2013		Fotografía 3.		Fecha : 20 de agosto de 2013	
Coordenadas WGS84	Norte: 7.364.473	Este: 365.922		Coordenadas WGS84	Norte: 7.364.473	Este: 365.922	
Descripción Medio de Prueba: Polvos de fundición sobre la plataforma de carga (tolva maxisaco y tolva malla)				Descripción Medio de Prueba: Polvos de fundición sobre la plataforma de carga (tolva maxisaco y tolva malla)

Fotografía 4.		Fecha : 20 de agosto de 2013		Fotografía 5.		Fecha : 20 de agosto de 2013	
Coordenadas WGS84	Norte: 7.364.473	Este: 365.922		Coordenadas WGS84	Norte: 7.364.473	Este: 365.922	
Descripción Medio de Prueba: Presencia de polvos de fundición sobre el piso				Descripción Medio de Prueba: Presencia de polvos de fundición sobre el piso

Se consultó al Sr. Sandoval por registros de fallas en los equipos de control de polvos, indicando que esto no ha ocurrido y por lo tanto no ha sido necesario la aplicación del plan correspondiente.

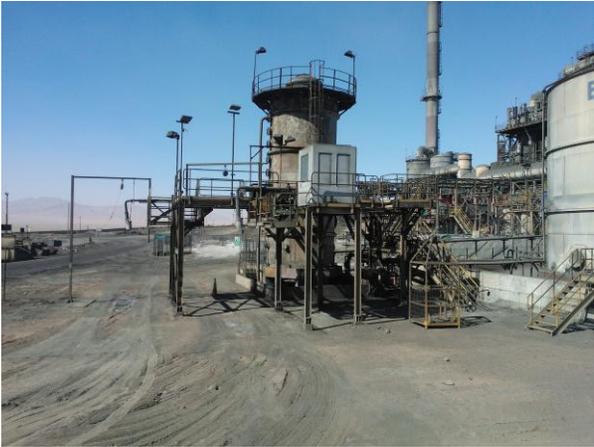
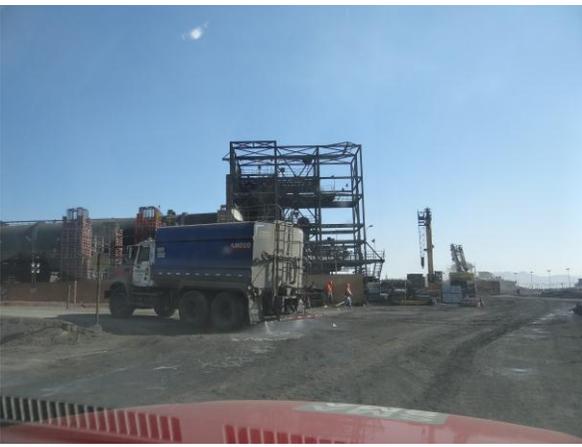
Fotografía 8.		Fecha : 20 de agosto de 2013		Fotografía 9.		Fecha : 20 de agosto de 2013	
Coordenadas WGS84	Norte: 7.364.499	Este: 365.955		Coordenadas WGS84	Norte: 7.364.459	Este: 365.875	
Descripción Medio de Prueba: Sector de carga de PLS no pavimentado.				Descripción Medio de Prueba: Camión humectando caminos aledaños al sector.

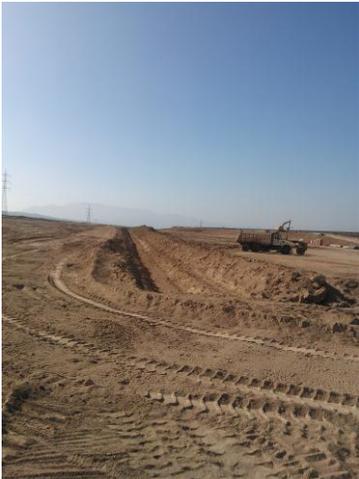
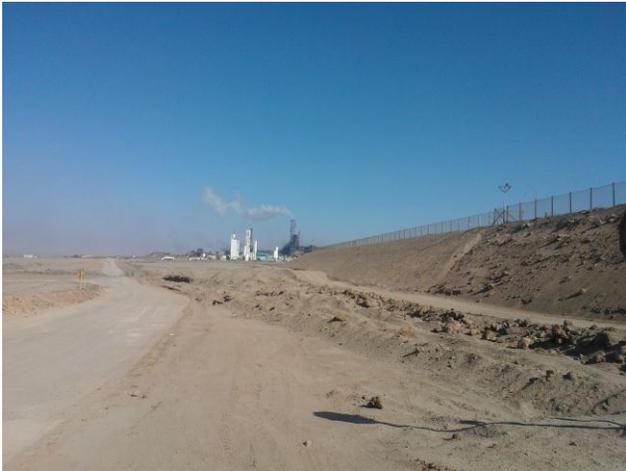
Fotografía 10.		Fecha : 19 de agosto de 2013		Fotografía 11.		Fecha : 19 de agosto de 2013	
Coordenadas WGS84	Norte: 7.365.918	Este: 365.412		Coordenadas WGS84	Norte: 7.365.996	Este: 365.489	
Descripción Medio de Prueba: Camino de acceso al relleno de seguridad no se encuentra compactado, humectado ni con aplicación de bischofita ni de asfalto.				Descripción Medio de Prueba: Camino de contorno del relleno de seguridad no se encuentra compactado, humectado ni con aplicación de bischofita ni de asfalto.

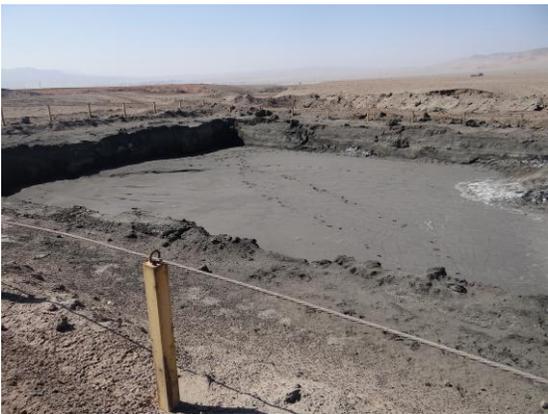
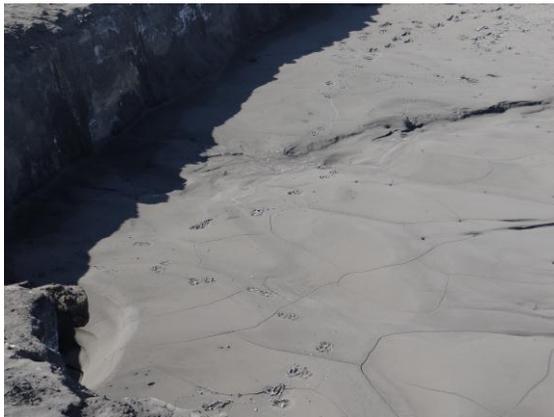
Fotografía 12.		Fecha : 20 de agosto de 2013	
Coordenadas WGS84		Norte: 7.365.512	Este: 365.675
Descripción Medio de Prueba:		Descripción Medio de Prueba:	
Tranque de purga con relave en su interior.		Huellas de Animal en el interior del tranque de purga.	
Fotografía 13.		Fecha : 20 de agosto de 2013	
Coordenadas WGS84		Norte: 7.365.512	Este: 365.675

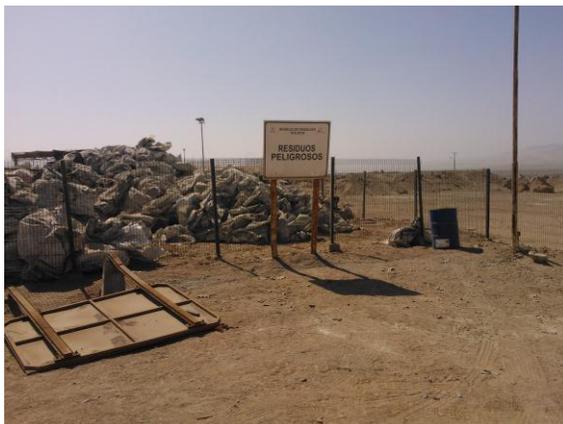
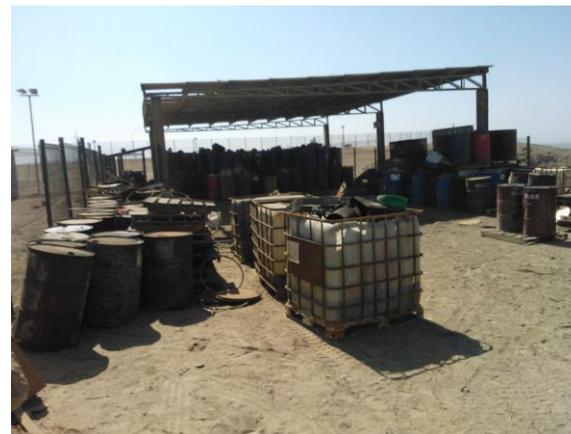
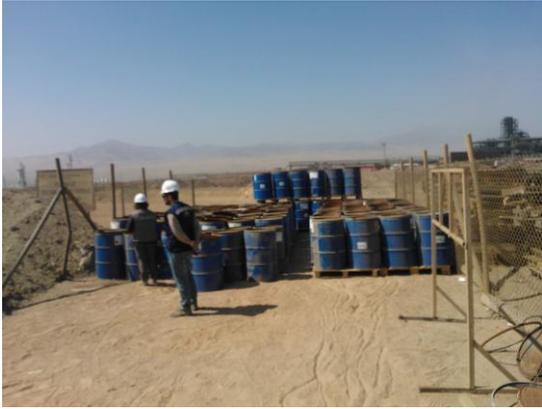
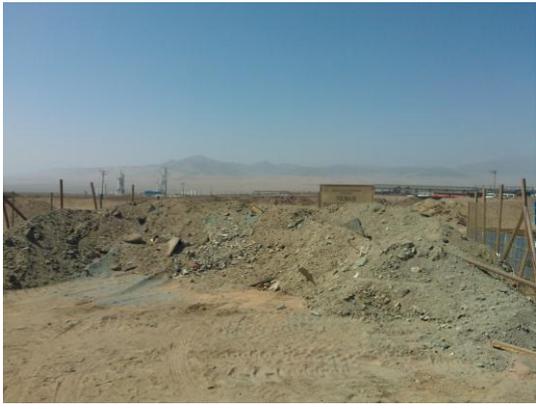
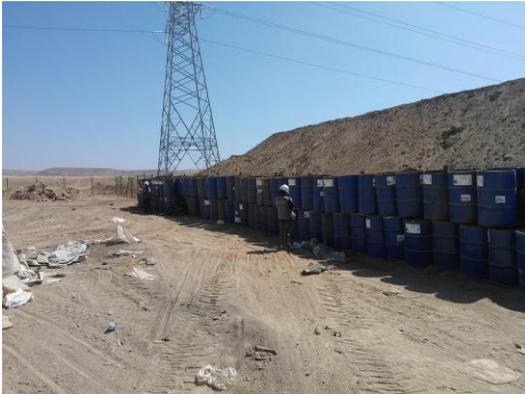
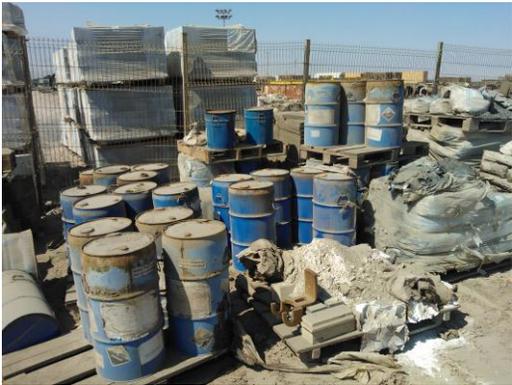
Al interior del Patio de Salvataje se constató el almacenamiento de residuos peligrosos (tambores con lubricantes en desuso, baterías, tambores rotulados con etiquetas de corrosivo e inflamable, entre otros), residuos industriales no peligrosos, domésticos y material de color blanco almacenado en sacos. Dichos residuos no se encontraban rotulados ni segregados, los cuales se almacenaban en sectores sin impermeabilizar y que no cuentan con pretil ni pozo de contención de derrames. En dicho sector, no se encuentra disponible el registro de entrada de materiales ni de residuos.

Fotografía 14.			Fecha : 19 de agosto de 2013			Fotografía 15.			Fecha : 19 de agosto de 2013		
Coordenadas WGS84		Norte: 7.364.931	Este: 365.250			Coordenadas WGS84		Norte: 7.364.974	Este: 365.245		
Descripción Medio de Prueba: Pared sur de bodega de residuos peligrosos cuyo piso no cuenta con impermeabilización, pretil ni pozo de contención de derrames, cuenta con cierre perimetral pero sólo la mitad del recinto se encuentra techado los residuos no se encuentran segregados ni rotulados.						Descripción Medio de Prueba: Interior de Bodega de Residuos Peligrosos cuyo piso no cuenta con impermeabilización, pretil ni pozo de contención de derrames, cuenta con cierre perimetral pero sólo la mitad del recinto se encuentra techado los residuos no se encuentran segregados ni rotulados.

Fotografía 16.		Fecha : 19 de agosto de 2013	Fotografía 17.		Fecha : 19 de agosto de 2013
Coordenadas WGS84	Norte: 7.364.974	Este: 365.245	Coordenadas WGS84	Norte: 7.364.974	Este: 365.245
Descripción Medio de Prueba: Presencia de tambores metálicos vacíos de 200 litros que contenían pentóxido de vanadio (200 tambores aproximadamente).			Descripción Medio de Prueba: Acopio de tierra neutralizada con cal en sector con letrero que indica “Piscina de tratamiento de tierra contaminadas con hidrocarburo”.

Fotografía 18.		Fecha : 19 de agosto de 2013	Fotografía 19.		Fecha : 19 de agosto de 2013
Coordenadas WGS84	Norte: 7.364.976	Este: 365.197	Coordenadas WGS84	Norte: 7.364.073	Este: 365.378
Descripción Medio de Prueba: Presencia de tambores metálicos vacíos de 200 litros que contenían pentóxido de vanadio (100 tambores aproximadamente) en el exterior de la bodega de residuos peligrosos.			Descripción Medio de Prueba: Tambores metálicos rotulados con la etiqueta de corrosivos al interior del patio de salvataje.

No se observa segregación ni rotulación de materiales almacenados; constatando además, el acopio de residuos peligrosos (tambores con lubricantes en desuso, baterías, tambores rotulados con etiqueta de Corrosivo e inflamable, entre otros), residuos industriales no peligrosos, domésticos y material de color blanco almacenado en sacos. Dichos residuos, se encontraban dispuestos en sector que no se encuentra impermeabilizado ni cuenta con pretil ni pozo de contención de derrames. En dicho sector, no se encuentra disponible el registro de entrada de materiales ni de residuos.

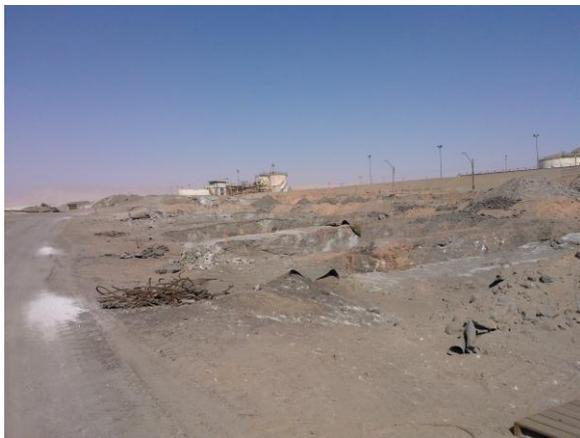
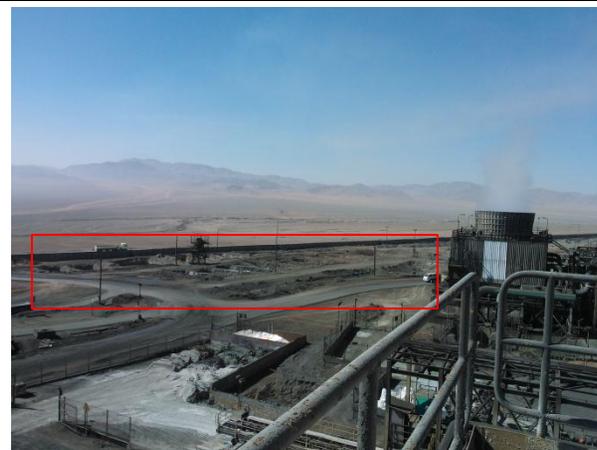
Fotografía 20.		Fecha : 20 de agosto de 2013		Fotografía 21.		Fecha : 20 de agosto de 2013	
Coordenadas WGS84	Norte: 7.364.433	Este: 366.082		Coordenadas WGS84	Norte: 7.364.433	Este: 366.082	
Descripción Medio de Prueba: Fosos descubiertos, sin señalización, medidas de cierre, relleno y nivelación.				Descripción Medio de Prueba: Fosos descubiertos, sin señalización, medidas de cierre, relleno y nivelación.
