INFORME DE FISCALIZACIÓN AMBIENTAL

INSPECCIÓN AMBIENTAL

COMPLEJO METALÚRGICO ALTONORTE

DFZ-2013-814-II-RCA-IA

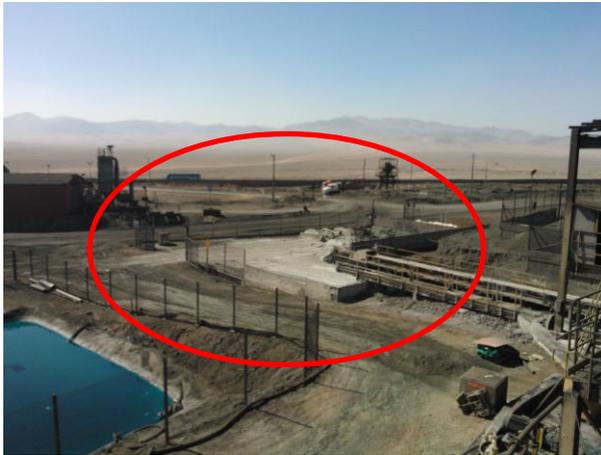
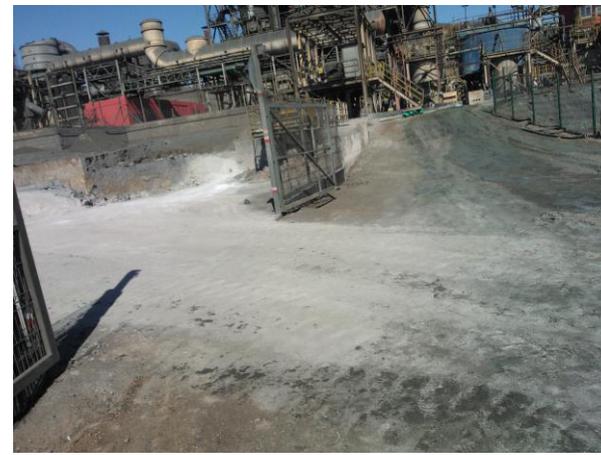
Fotografía 22.		Fecha : 20 de agosto de 2013		Fotografía 23.		Fecha : 20 de agosto de 2013	
Coordenadas WGS84	Norte: 7.364.458	Este: 365.963		Coordenadas WGS84	Norte: : 7.364.458	Este: 365.963	
Descripción Medio de Prueba: Sector de acopio de ripio sólo con una sección del perímetro con muro perimetral, la otra sección posee una reja metálica.				Descripción Medio de Prueba: Ripio dispuesto en el acceso del sector. Notesé la presencia de huellas de cargador frontal sobre este material produciendo su arrastre.

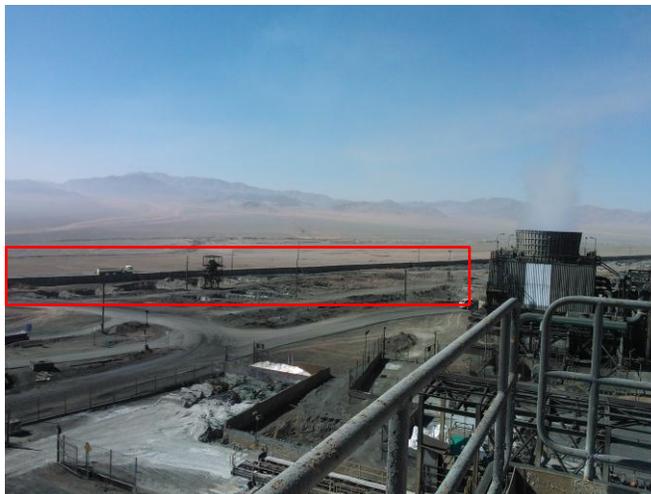
Fotografía 24

Número de Hecho Constatado: 16	Estación: 12
<p>Exigencia: Considerando 7 de la Resolución Exenta N° 388/1995 de la Comisión Regional del Medio Ambiente que se pronuncia favorablemente sobre el EIA del proyecto "Ampliación y Mejoramiento Ambiental Planta REFIMET".</p> <p><i>Deberá ejecutar un programa de mejoramiento paisajístico en virtud de la Empresa se encuentra ubicada en la entrada sur de Antofagasta en área aproximada de la ruta 5.</i></p>	
<p>Hecho(s) constatado(s) durante la fiscalización: En la actividad de inspección ambiental del día 20 de agosto, en el perímetro de la instalación (Fundición ALTONORTE) no se observó la presencia de vegetación, sólo un cerco perimetral.</p>

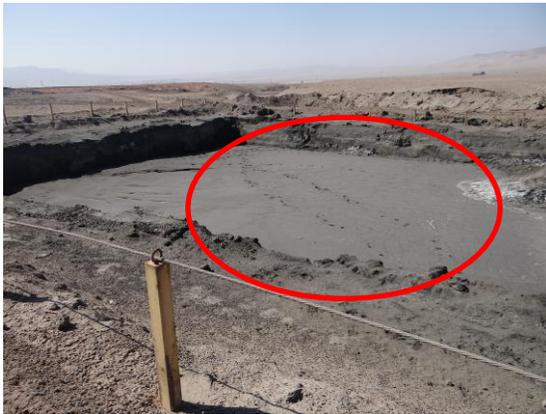
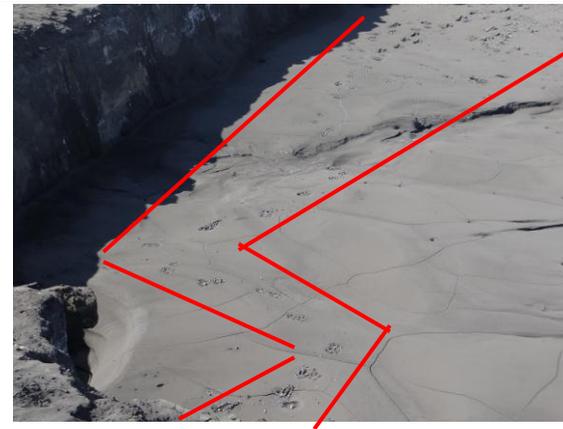
Fotografía 25.

No obstante, en la actividad de inspección ambiental del día 20 de agosto se constató la presencia de huellas de animal al interior del tranque de purga, el cual contenía relave en su interior. Se obtuvo registro fotográfico.

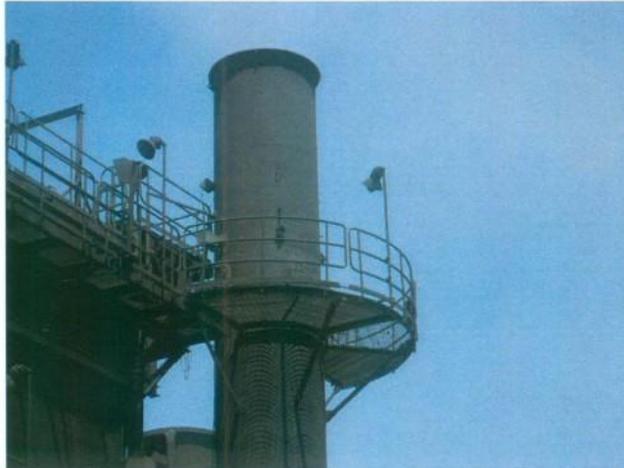
Imágenes de la fuente

PARÁMETRO		C ₁	D
Fecha		26 y 27-09-2013	-
Hora inicio		13:46	-
Hora término		17:33	-
O ₂	%	17.4	-
CO ₂	%	1.7	-
NO (expresados como NO ₂)	ppm	37.5	2.66
	mg/m ³ N	70.6	2.67
	kg/h	6.7344	0.4787
	T/año	58.993	4.194
SO ₂	ppm	3695.53	970.14
	mg/m ³ N	9678.91	2566.77
	kg/h	922.86590	244.7371
	T/año	8084.3052	2143.897
CO	ppm	43	7.14
	mg/m ³ N	49	8.17
	kg/h	4.69	0.78
	T/año	41.1	6.82
Humedad de los gases (%)		23.3	-
Velocidad de los gases (m/s)		16.0	-
Temperatura de los gases (°C)		87.5	-
Caudal de gases estandarizados (m ³ N/h)		95348.2	-
