## INFORME DE FISCALIZACIÓN AMBIENTAL

### INSPECCIÓN AMBIENTAL

### REFINERIA ACONCAGUA

DFZ-2013-817-V-RCA-IA

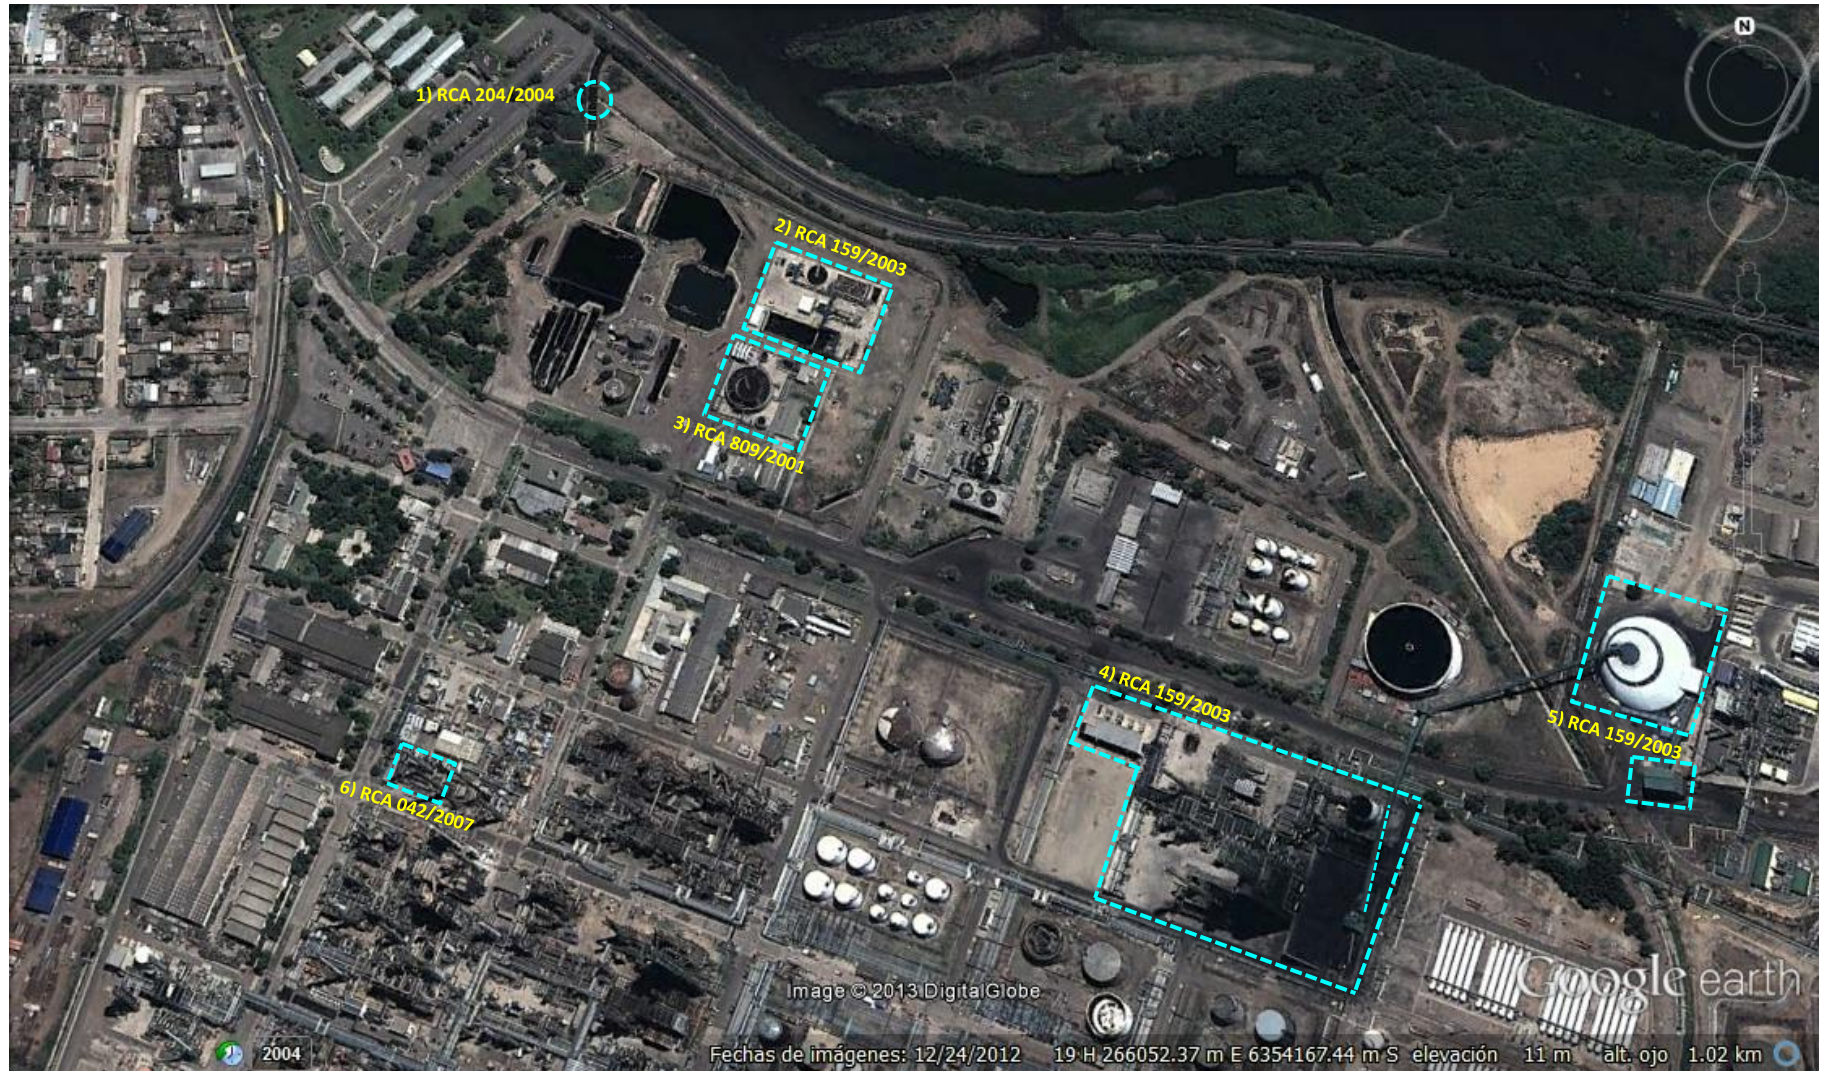
Figura 3. Localización de proyectos con RCA fiscalizados al interior de Refinería Aconcagua – Sector Norte (Fuente: Google Earth, 2013).

- 1) Punto de Descarga Alternativo para Aguas de Refrigeración en caso de Emergencias.
- 3) Unidad de Reducción de Fenoles en Aguas de Proceso en RPC S.A.
- 6) Nuevas calderas área de suministros.

- 2) Sistema de tratamiento de aguas efluentes.
- 4) Unidad de coquización retardada.
- 5) Domo coke – carguío de camiones.

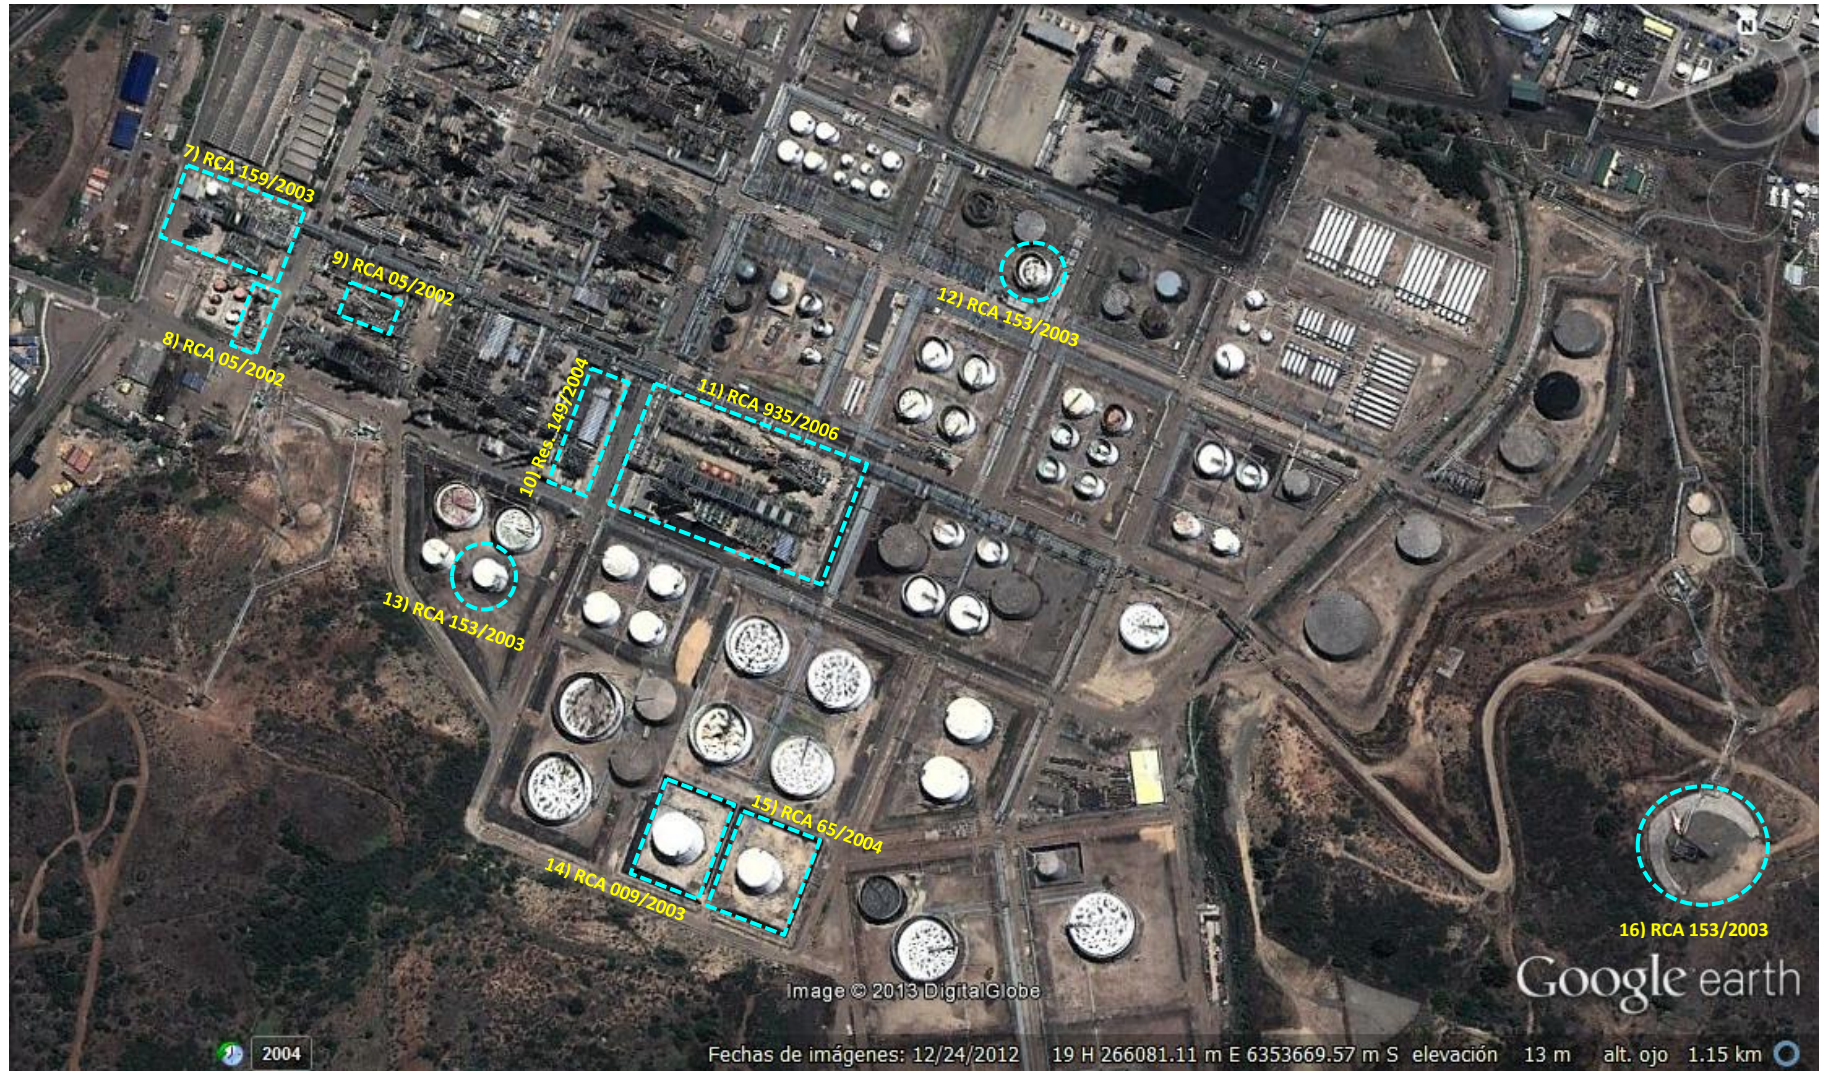
Figura 4. Localización de proyectos con RCA fiscalizados al interior de Refinería Aconcagua – Sector Sur (Fuente: Google Earth, 2013).

- 7) Unidad de regeneración de aminas, Unidad de recuperación de azufre N°3, Unidad de tratamiento de aguas ácidas.
- 9) Unidad de recuperación de azufre N°2.
- 11) Nueva unidad de alquilación.
- 13) Estanque T-3301.
- 15) Estanque T-3454.

- 8) Almacenamiento y carguío de azufre.
- 10) Planta de hidrot ratamiento de diésel y gasolina.
- 12) Estanque T-3350.
- 14) Estanque T-3452.
- 16) Antorcha Unidad de coquización retardada.

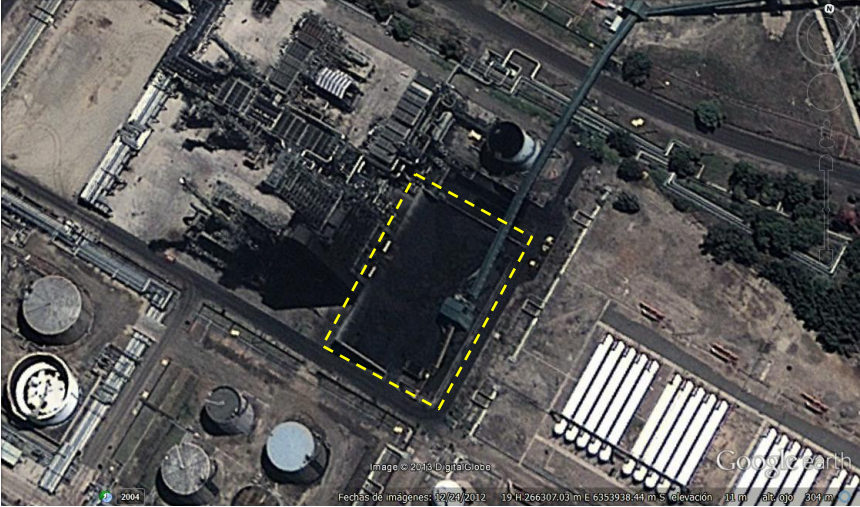
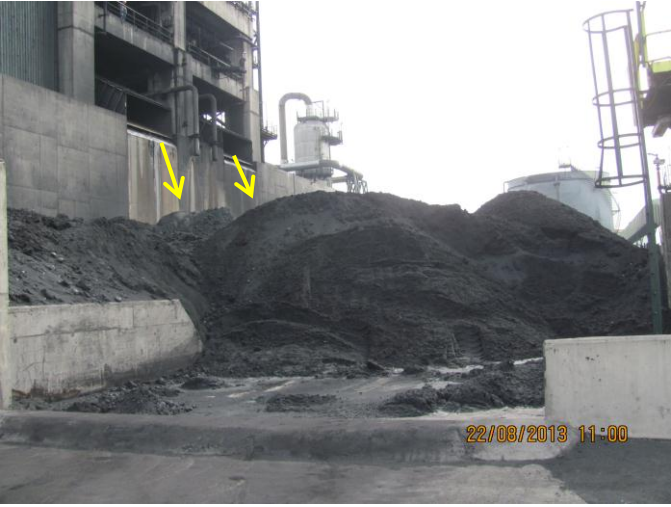
b. Durante la visita a la cancha de descarga de carbón de petróleo se constató que el carbón allí acumulado se encuentra húmedo.			
<b>Registros</b>

<b>Figura 19.</b>		<b>Fotografía 1.</b>	
<b>Coordenadas WGS84</b>	<b>Norte: 6.353.927 m.</b>	<b>Este: 266.308 m.</b>	<b>Fecha : 22 de agosto de 2013</b>
<b>Coordenadas WGS84</b>	<b>Norte: 6.353.927 m.</b>	<b>Este: 266.308 m.</b>	
<b>Descripción Medio de Prueba:</b>		<b>Descripción Medio de Prueba:</b>	
Vista aérea de la cancha de descarga de carbón de petróleo del Complejo Coker.		Cancha de descarga de carbón de petróleo.

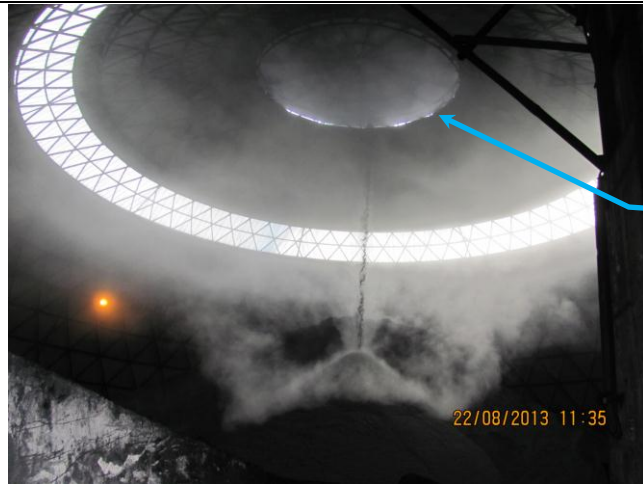
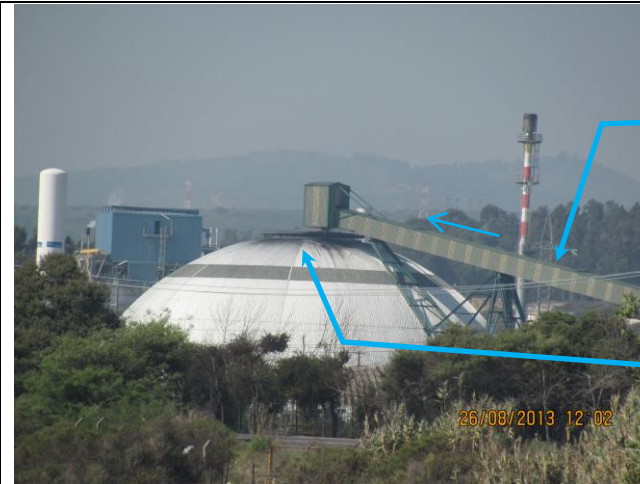
Abertura en la cúpula del domo.

Correa transportadora de carbón de petróleo desde Planta Coker.

Presencia de material particulado, en exterior del domo.

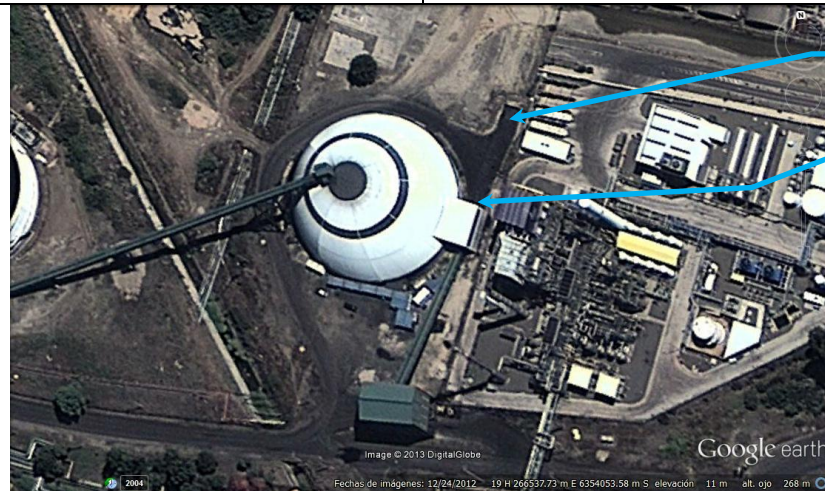
<b>Descripción Medio de Prueba:</b> Faena de depositación de carbón de petróleo al interior del domo.	<b>Medio de Prueba:</b> Vista exterior del domo.
--	---

Area de maniobras de camiones.

Acceso al interior del domo

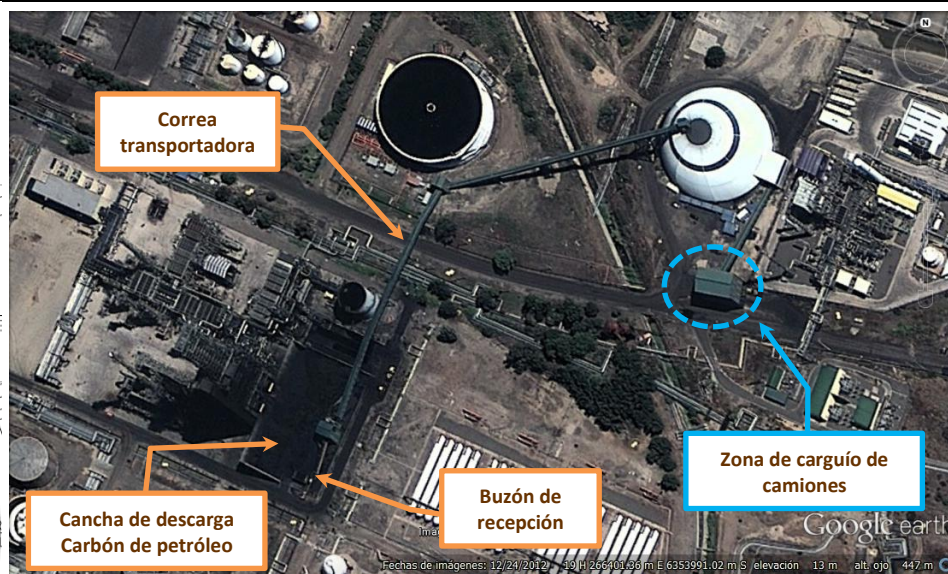
<b>Fotografía 4.</b>	<b>Fecha :</b> 22 de agosto de 2013		<b>Fotografía 5.</b>	<b>Fecha :</b> 22 de agosto de 2013	
<b>Coordenadas WGS84</b>	<b>Norte:</b> 6.353.890 m.	<b>Este:</b> 266.307 m.	<b>Coordenadas WGS84</b>	<b>Norte:</b> 6.353.890 m.	<b>Este:</b> 266.307 m.
<b>Descripción Medio de Prueba:</b> Cargador frontal depositando carbón de petróleo en buzón de recepción.			<b>Medio de Prueba:</b> Correa transportadora de carbón de petróleo desde el buzón hasta el primer chancador.

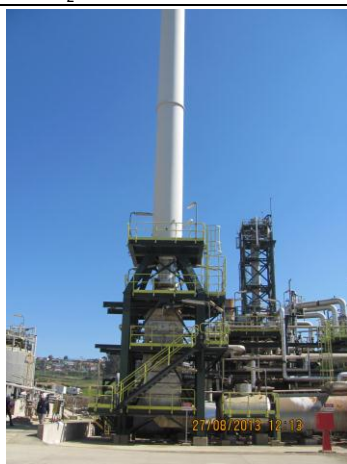
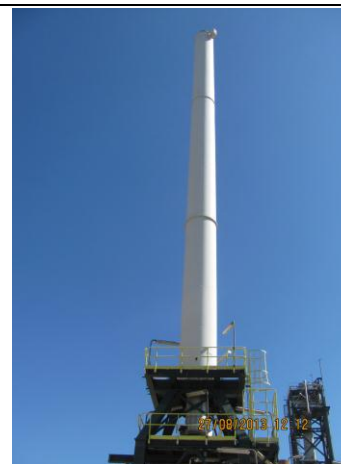
Resultados de mediciones de SO<sub>2</sub> en chimenea de la Unidad de Recuperación de Azufre N°3 (% Vol), período enero-junio 2013.

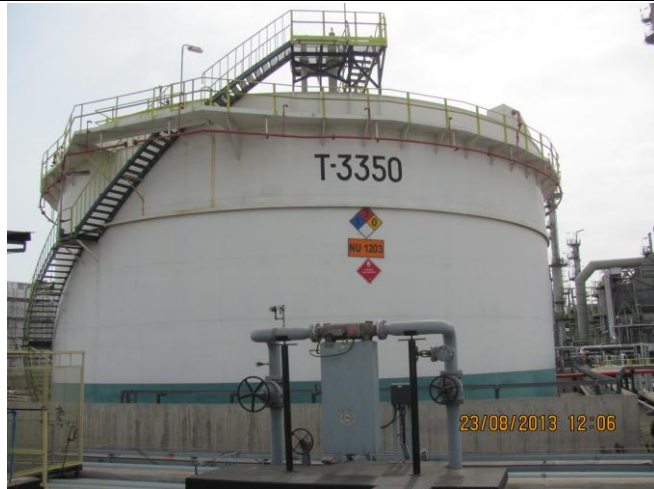
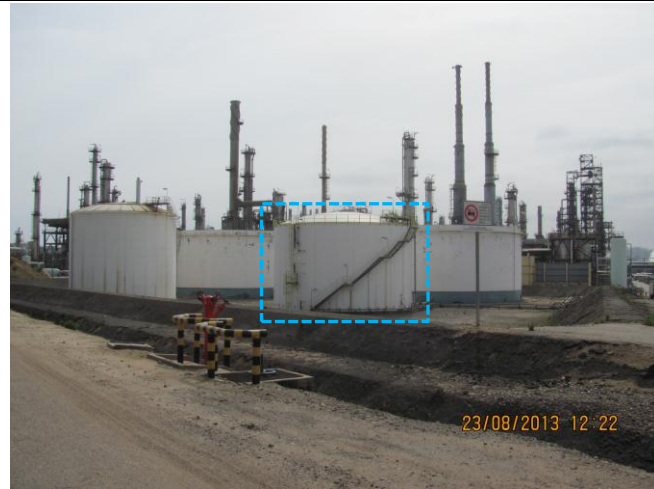
<b>Fotografía 8.</b>		<b>Fecha :</b> 22 de agosto de 2013		<b>Fotografía 9.</b>		<b>Fecha :</b> 22 de agosto de 2013	
<b>Coordenadas WGS84</b>	<b>Norte:</b> 6.353.857 m.	<b>Este:</b> 266.182 m.		<b>Coordenadas WGS84</b>	<b>Norte:</b> 6.353.637 m.	<b>Este:</b> 265.775 m.	
<b>Descripción Medio de Prueba:</b> Estanque T-3350.				<b>Medio de Prueba:</b> Estanque T-3301.

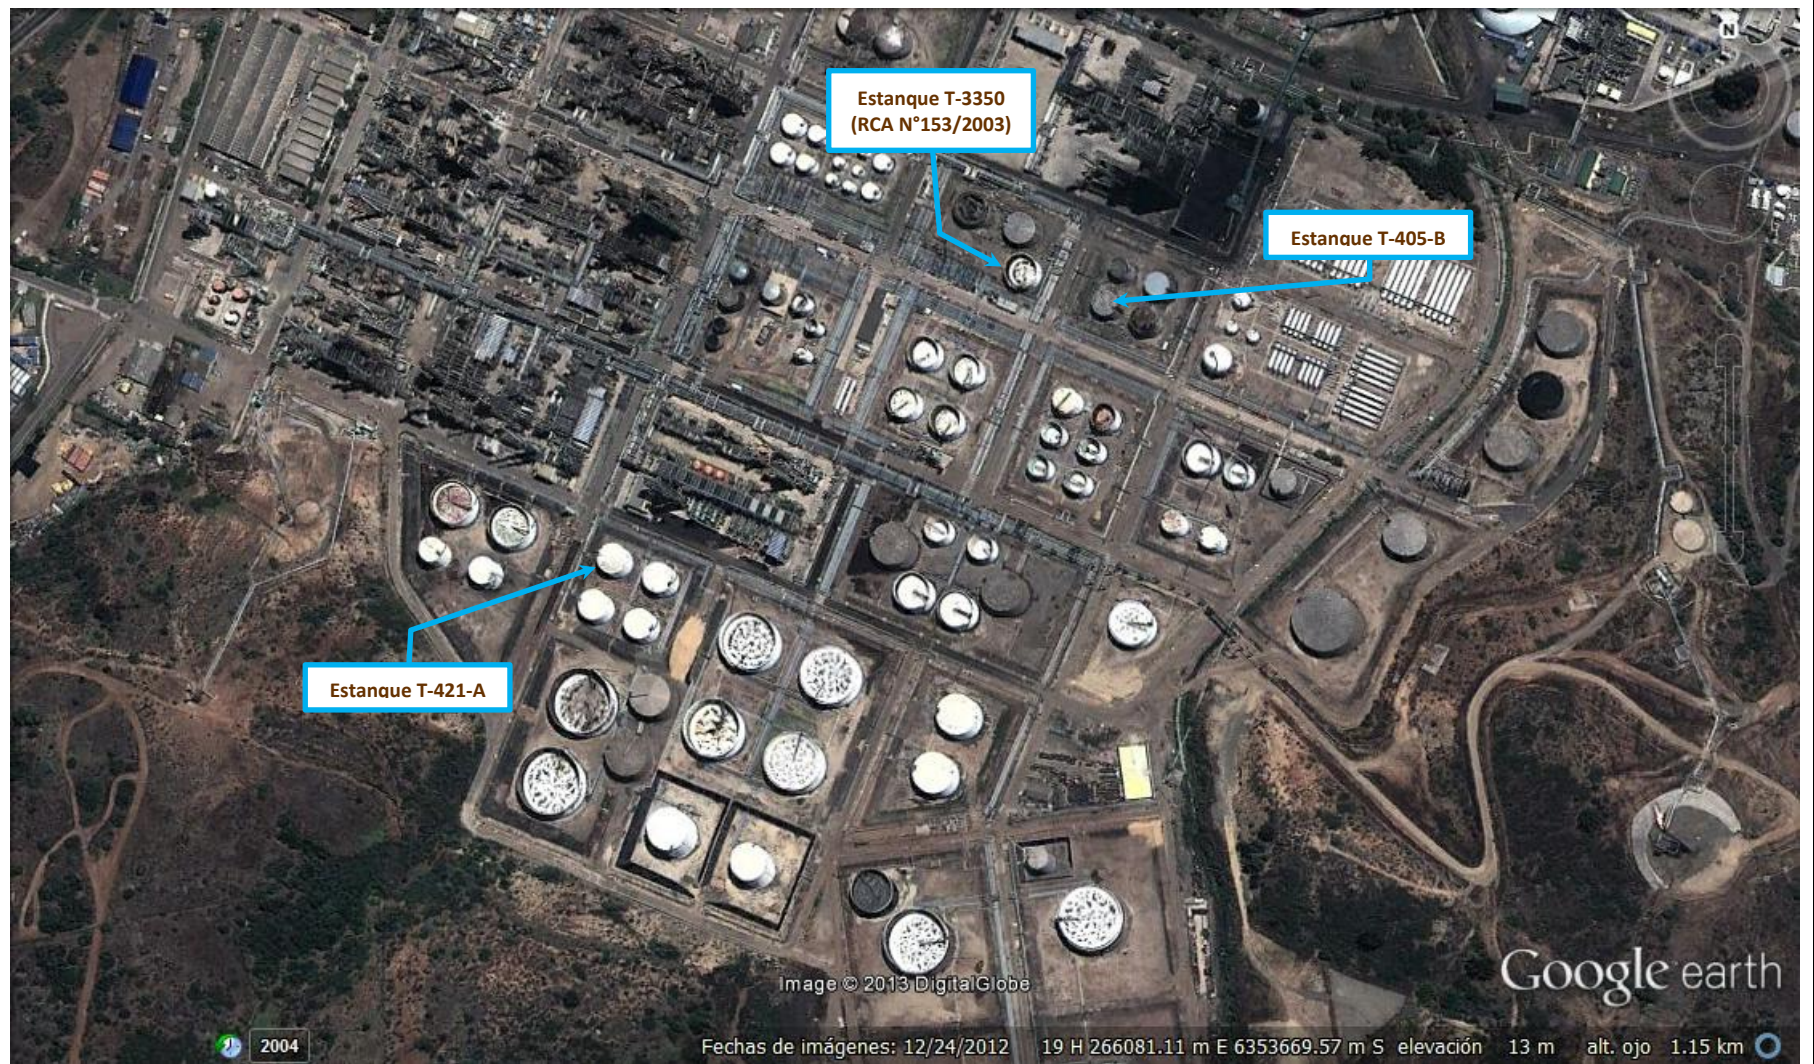
**Figura 23**

<b>Número de Hecho Constatado:</b> 7	<b>Estación:</b> 9
<b>Exigencia:</b>	
<b>RCA N°159/2003, considerando 6.2.26</b>	
<i>Como medida de prevención respecto de emisiones fugitivas de hidrocarburos desde los estanques proyectados, el titular realizará constantemente mediciones de las condiciones ambientales en los diferentes sectores de la Refinería, que incluirá los estanques de almacenamiento (...).</i>	
<b>Hecho(s) constatado(s) durante la fiscalización:</b>	
<p>En acta de inspección ambiental, se solicitó al Titular presentar mediciones de las condiciones ambientales en los diferentes sectores de la Refinería, como medida de prevención respecto de emisiones fugitivas de hidrocarburos desde los estanques proyectados, para el período enero – julio 2013 (Anexo 10). Al realizar examen a la información presentada se constatan los siguientes hechos:</p> <ol style="list-style-type: none"> <li>El Titular presentó copia del Informe Final “Declaración de emisiones atmosféricas ENAP Refinerías Aconcagua, Año 2012”, documento que incluye la estimación y declaración de las emisiones atmosféricas generadas por sus fuentes fijas ubicadas en la comuna de Concón y Quintero, en el marco específico del D.S. N°138/2005 (MINSAL) que establece obligación de declarar emisiones que indica. Dicho informe no corresponde a la información requerida en el acta.</li> <li>Según los hechos reportados en las páginas 74, 75 y 76 de este informe, el día 22 de agosto de 2013, se aplicó metodología para constatar emisiones fugitivas en diferentes sectores de la refinería mediante cámara termográfica. Como resultado de ello, se constataron emisiones fugitivas desde los estanques T-421-A y T-405-B que almacenan nafta dulce y fuel oil, respectivamente.</li> </ol>

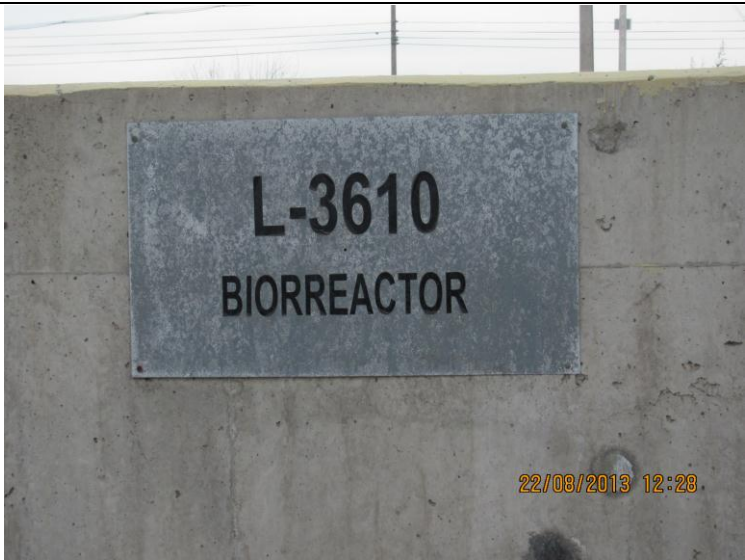
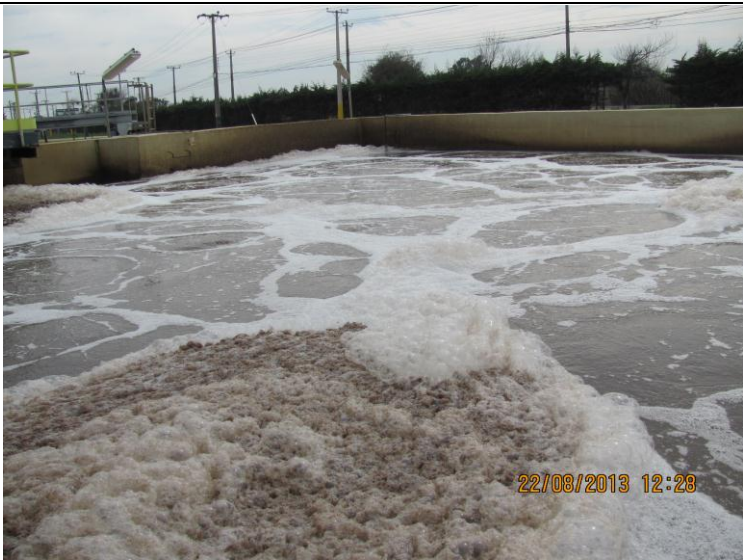
<b>Fotografía 10.</b>	<b>Fecha :</b> 22 de agosto de 2013		<b>Fotografía 11.</b>	<b>Fecha :</b> 22 de agosto de 2013	
<b>Coordenadas WGS84</b>	<b>Norte:</b> 6.354.343 m.	<b>Este:</b> 266.009 m.	<b>Coordenadas WGS84</b>	<b>Norte:</b> 6.354.343 m.	<b>Este:</b> 266.009 m.
<b>Descripción Medio de Prueba:</b> Biorreactor que forma parte del sistema de tratamiento de efluentes.			<b>Descripción Medio de Prueba:</b> Operación del biorreactor que forma parte del sistema de tratamiento de efluentes.

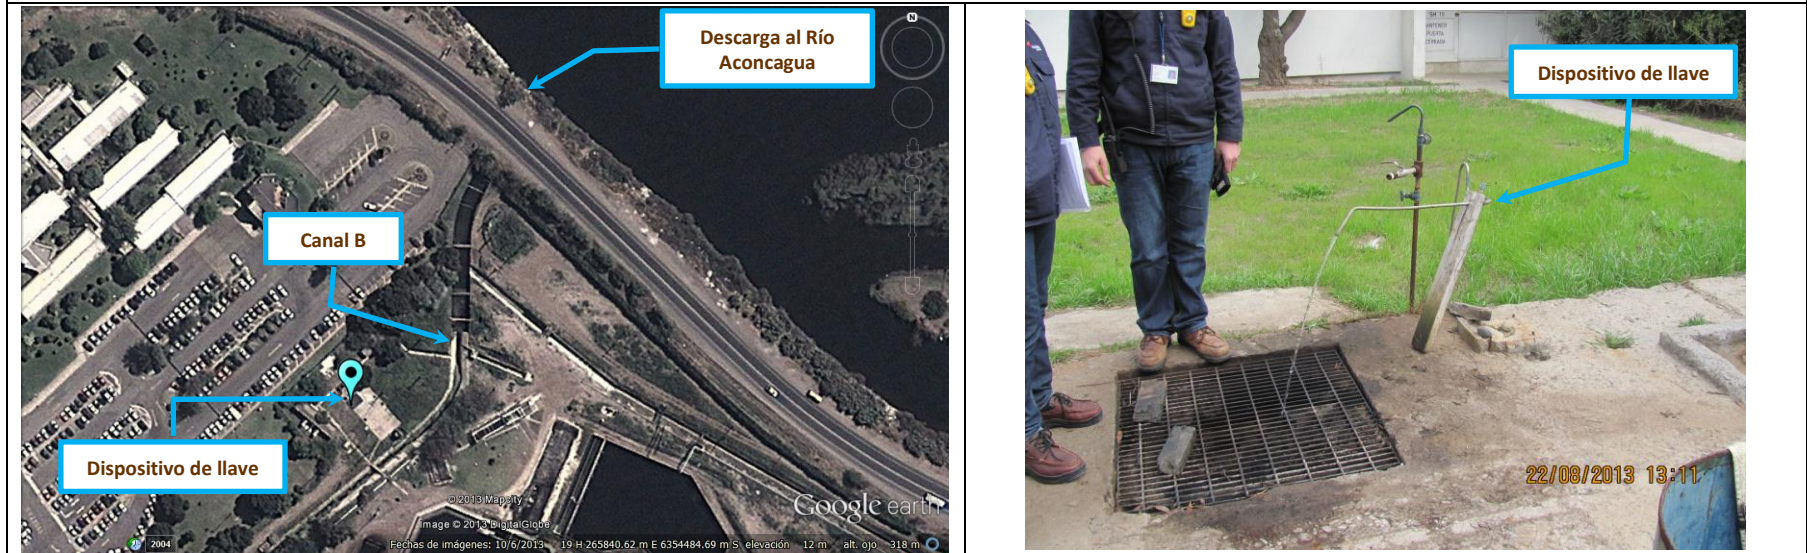
<b>Figura 24.</b>	<b>Fecha :</b> 22 de agosto de 2013	<b>Fotografía 12.</b>	<b>Fecha :</b> 22 de agosto de 2013		
<b>Coordenadas WGS84</b>	<b>Norte :</b> 6.354.436 m.	<b>Este :</b> 265.790 m.	<b>Coordenadas WGS84</b>	<b>Norte :</b> 6.354.436 m.	<b>Este :</b> 265.790 m.
<b>Descripción Medio de Prueba:</b> Localización de dispositivo de llave constatado y que arroja un chorro de agua turbulento.			<b>Descripción Medio de Prueba:</b> Dispositivo de llave constatado en terreno.

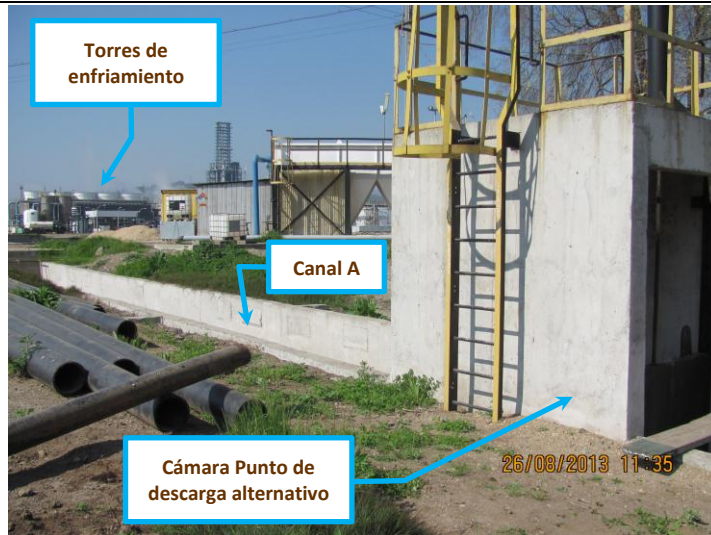
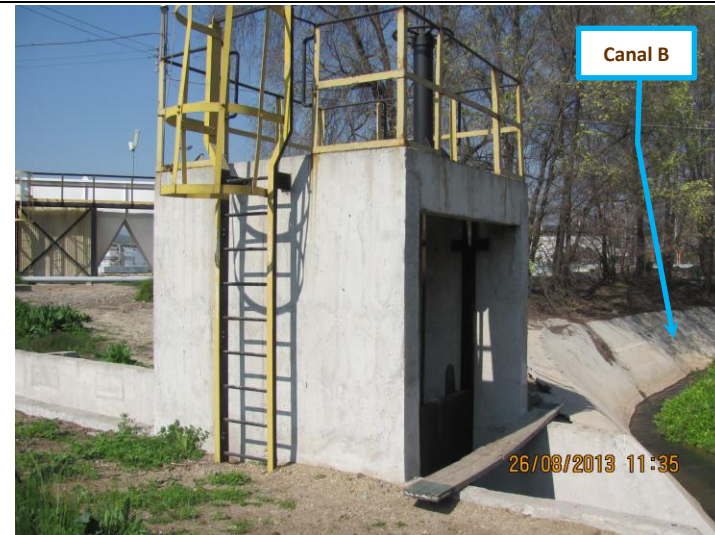
<b>Figura 13.</b>	<b>Fecha :</b> 26 de agosto de 2013		<b>Fotografía 14.</b>	<b>Fecha :</b> 26 de agosto de 2013	
<b>Coordenadas WGS84</b>	<b>Norte:</b> 6.354.455 m.	<b>Este:</b> 265.837 m.	<b>Coordenadas WGS84</b>	<b>Norte:</b> 6.354.455 m.	<b>Este:</b> 265.837 m.
<b>Descripción Medio de Prueba:</b> Vista del punto de descarga alternativo respecto al canal A y torres de refrigeración.			<b>Descripción Medio de Prueba:</b> Vista del punto de descarga alternativo respecto al canal B.

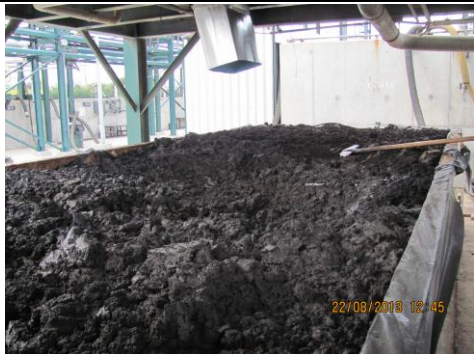
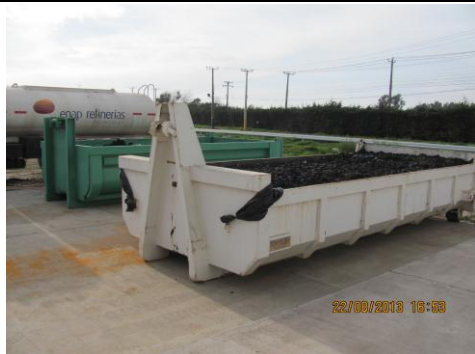
<b>Fotografía 15.</b>	<b>Fecha :</b> 22 de agosto de 2013	<b>Fotografía 16.</b>	<b>Fecha :</b> 22 de agosto de 2013

<p><b>Hecho(s) constatado(s) durante la fiscalización:</b></p> <p>a. En sector del sistema de tratamiento de efluentes, se constató la existencia de un estanque de retención y espesador de lodos, respectivamente.</p> <p>b. Se constató que los lodos son sometidos a un sistema de decanter centrífugo, a través del cual se produce una deshidratación de los lodos, cuya acumulación posterior se efectúa en batea no cubierta. Se perciben olores amoniacales en la batea.</p> <p>c. En el sector estanque de recintos, se constató la presencia de dos bateas de (10 m<sup>3</sup> aproximadamente) con lodos deshidratados en su interior y que al momento de la inspección se encontraban descubiertas. Según lo indicado por el Sr. Gerardo Ruiz, Encargado del área de tratamiento de efluentes, las bateas se encuentran ubicadas en ese sector “desde hace dos días”.</p>			
<b>Registros</b>

<b>Coordenadas WGS84</b>	<b>Norte:</b> 6.354.330 m.	<b>Este:</b> 265.984 m.	<b>Coordenadas WGS84</b>
			<b>Norte:</b> ----- <b>Este:</b> -----
<b>Descripción Medio de Prueba:</b> Lodo acumulado del decanter centrífugo y en donde se percibieron olores amoniacales.		<b>Descripción Medio de Prueba:</b> Sector de ubicación de dos bateas con lodos deshidratados.

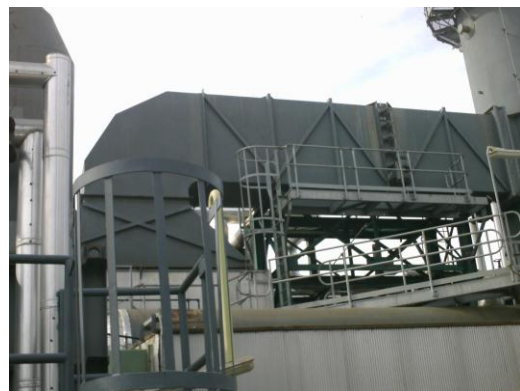
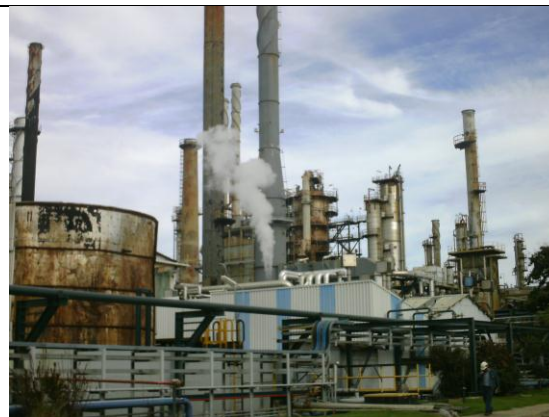
<b>Fotografía 17.</b>	<b>Fecha :</b> 21 de agosto de 2013		<b>Fotografía 18.</b>	<b>Fecha :</b> 21 de agosto de 2013	
<b>Coordenadas WGS84</b>	<b>Norte:</b> 6.354.014	<b>Este:</b> 265.734	<b>Coordenadas WGS84</b>	<b>Norte:</b> 6.354.014	<b>Este:</b> 265.734
<b>Descripción Medio de Prueba:</b> Ducto de salida de gases de combustión desde la caldera B-240 y chimenea.			<b>Descripción Medio de Prueba:</b> Venteo de vapor en la zona de nuevas calderas.

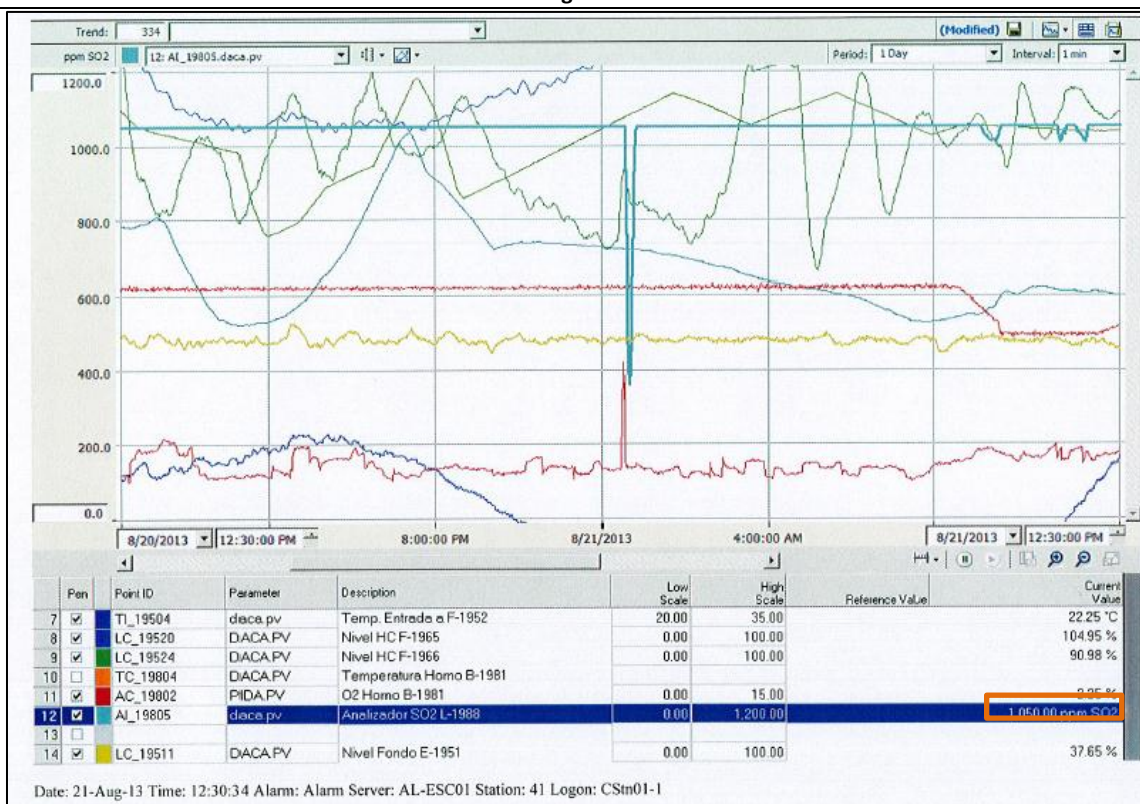
Fotografía 1.

- En la sala de control de la refinería se constató la existencia de monitores en donde se visualizan las variables de control de la planta, observándose en particular aquellas referidas a emisiones atmosféricas generadas en la Unidad de Cracking (B-755), la Unidad Recuperadora de Azufre N°2 y la Unidad Recuperadora de Azufre N°3.
- Para la Unidad Recuperadora de Azufre N°3 (URA N°3), al momento de la inspección, se constató en la sala de control una emisión de 1.050 [ppm] de SO<sub>2</sub>, el cual se mide en forma continua en chimenea. Se solicita al Titular y se entrega impresión de dicha emisión.

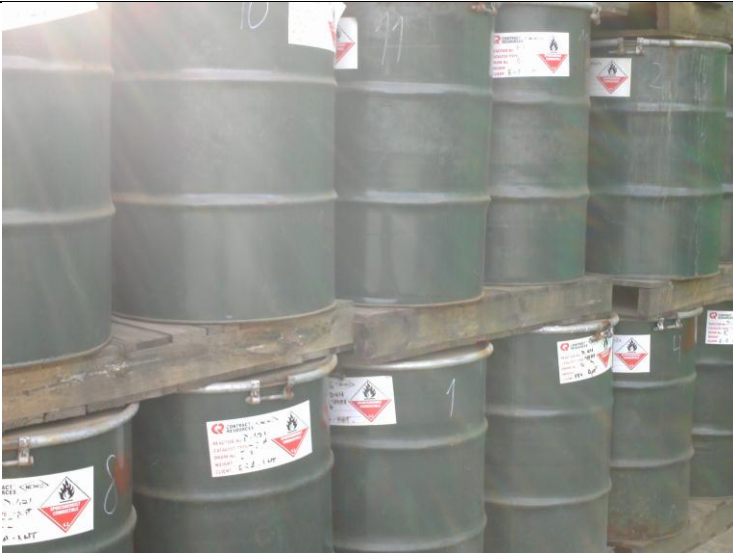
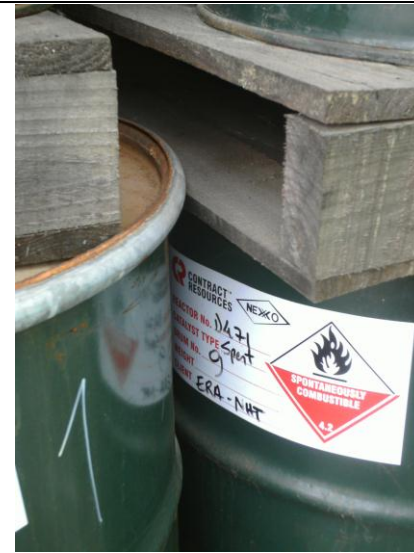
<b>Fotografía 2.</b>	<b>Fecha :</b> 21 de agosto de 2013		<b>Fotografía 3.</b>	<b>Fecha :</b> 21 de agosto de 2013	
<b>Coordenadas WGS84</b>	<b>Norte:</b> 6.353.615 m.	<b>Este:</b> 265.299 m.	<b>Coordenadas WGS84</b>	<b>Norte:</b> 6.353.615 m.	<b>Este:</b> 265.299 m.
<b>Descripción Medio de Prueba:</b> Tambores rotulados como catalizador proveniente de la Hidrotratadora Nafta.			<b>Descripción Medio de Prueba:</b> Detalle del contenido de tambor rotulado como catalizador proveniente de la Hidrotratadora Nafta.

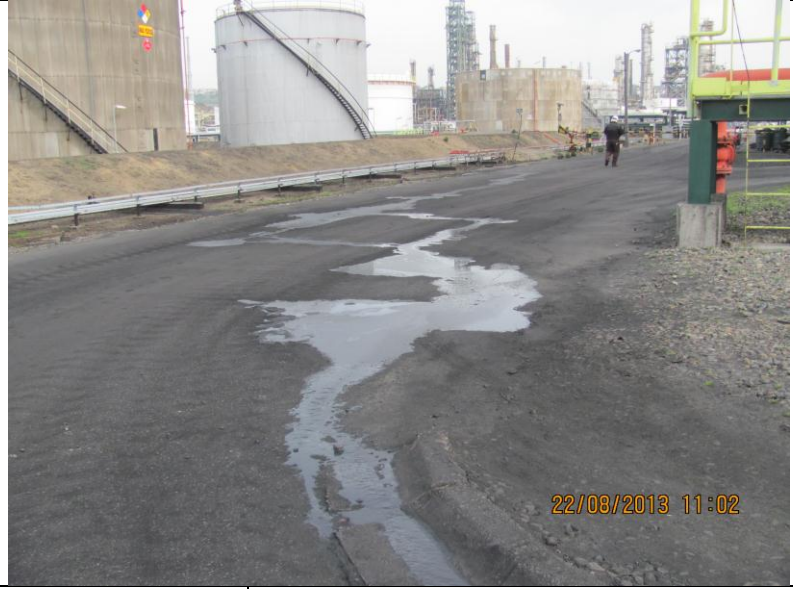
<b>Figura 1.</b>	<b>Fecha :</b> 22 de agosto de 2013		<b>Fotografía 4.</b>	<b>Fecha :</b> 22 de agosto de 2013	
<b>Coordenadas WGS84</b>	<b>Norte:</b> 6.353.927 m.	<b>Este:</b> 265.308 m.	<b>Coordenadas WGS84</b>	<b>Norte:</b> 6.353.927 m.	<b>Este:</b> 265.308 m.
<b>Descripción Medio de Prueba:</b> Localización de canaleta evacuadora de aguas lluvias.			<b>Descripción Medio de Prueba:</b> Escurrecimiento de aguas aceitosas en la calle 5 oriente.

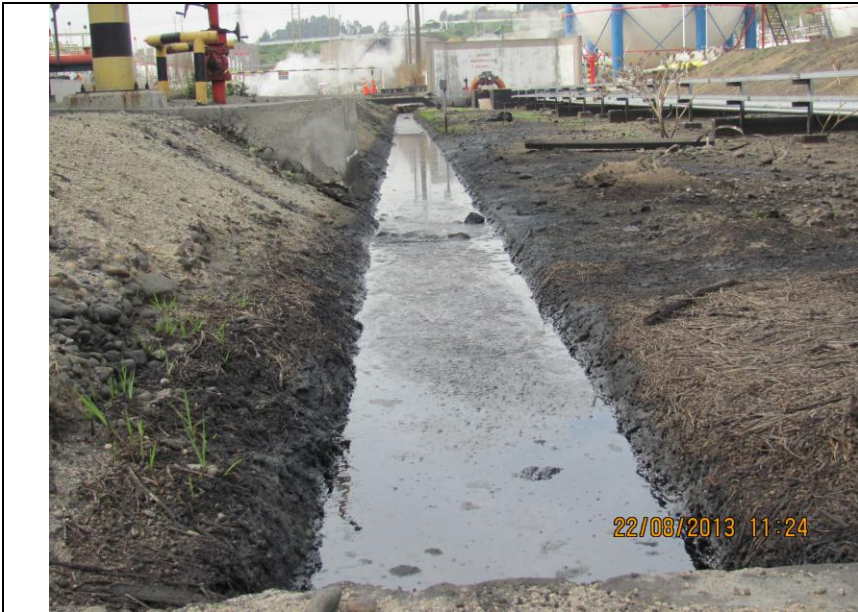
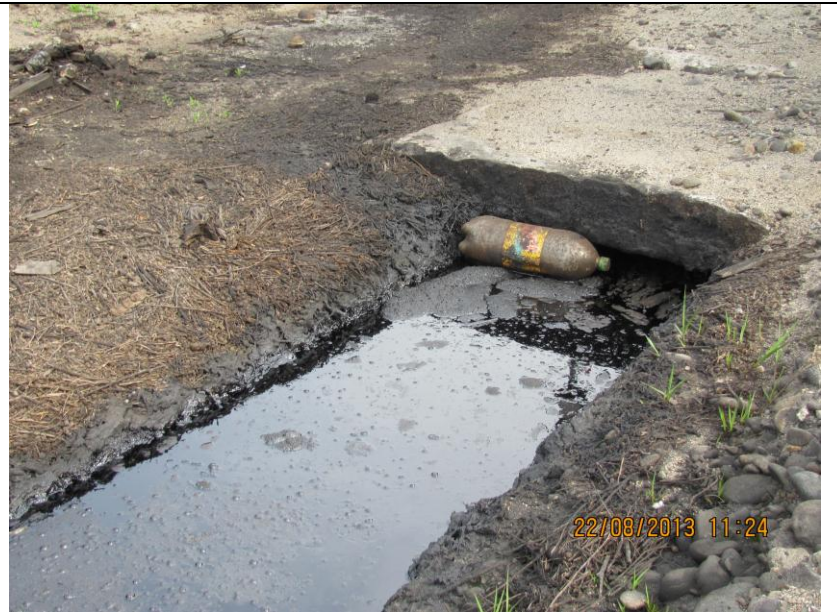
<b>Fotografía 5.</b>	<b>Fecha :</b> 22 de agosto de 2013		<b>Fotografía 6.</b>	<b>Fecha :</b> 22 de agosto de 2013	
<b>Coordenadas WGS84</b>	<b>Norte:</b> 6.353.884,4 m.	<b>Este:</b> 266.273 m.	<b>Coordenadas WGS84</b>	<b>Norte:</b> 6.353.884,4 m.	<b>Este:</b> 266.273 m.
<b>Descripción Medio de Prueba:</b> Canaleta de aguas lluvias con acumulación de aguas con hidrocarburos.			<b>Descripción Medio de Prueba:</b> Canaleta evacuadora de aguas lluvias obstruida.

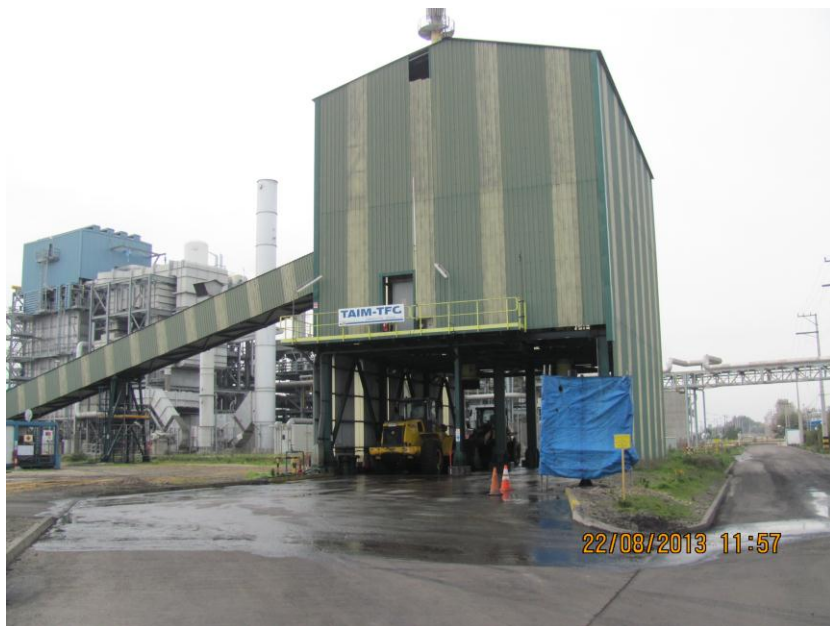
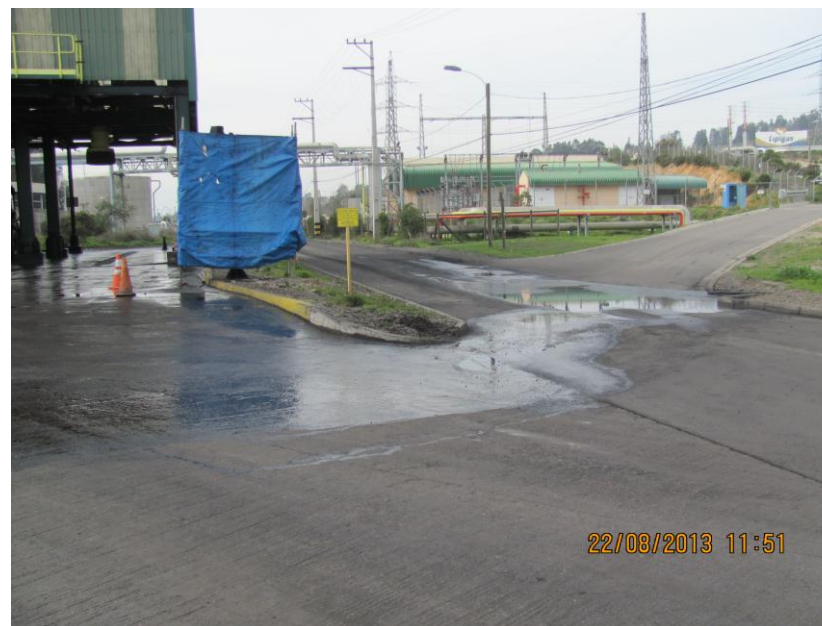
<b>Fotografía 7</b>	<b>Fecha :</b> 22 de agosto de 2013		<b>Fotografía 8</b>	<b>Fecha :</b> 22 de agosto de 2013	
<b>Coordenadas WGS84</b>	<b>Norte:</b> 6.353.998 m.	<b>Este:</b> 266.520 m.	<b>Coordenadas WGS84</b>	<b>Norte:</b> 6.353.998 m.	<b>Este:</b> 266.520 m.
<b>Descripción Medio de Prueba:</b> Esgurrimiento de aguas de lavado desde estación de carguío de camiones hacia calle de servicio (sector poniente).			<b>Descripción Medio de Prueba:</b> Apozamiento de aguas de lavado en calle de servicio (sector poniente).

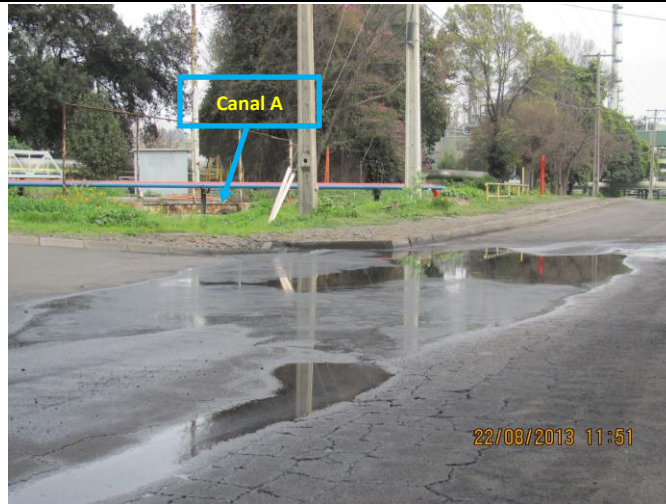
<b>Fotografía 9</b>	<b>Fecha :</b> 22 de agosto de 2013
---------------------	-------------------------------------

**Descripción Medio de Prueba:**  
 Vista del apozamiento de aguas de lavado desde la calle de servicio en dirección al canal A.

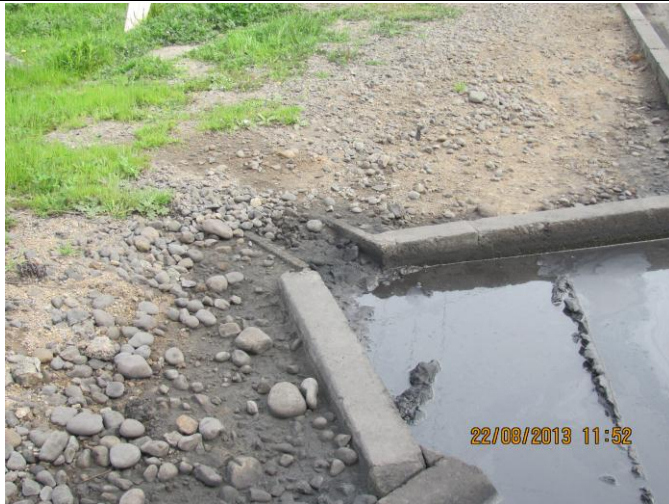
<b>Fotografía 10</b>	<b>Fecha :</b> 22 de agosto de 2013
----------------------	-------------------------------------

**Descripción Medio de Prueba:**  
 Inicio de canalización de evacuación de aguas en dirección al Canal A, tapada con tierra.

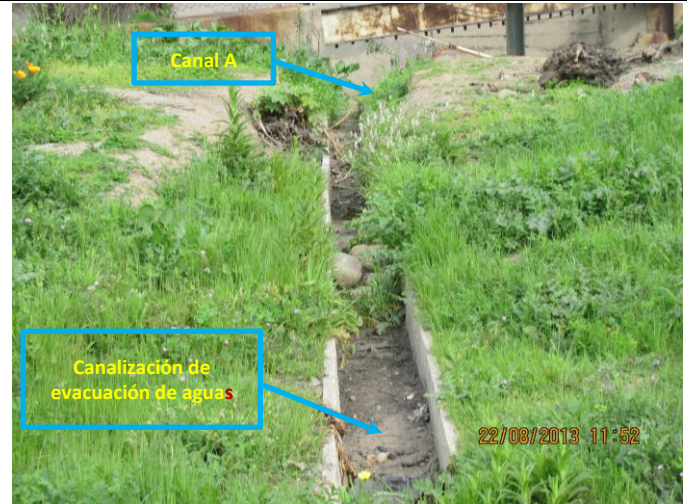
<b>Fotografía 11</b>	<b>Fecha :</b> 22 de agosto de 2013
----------------------	-------------------------------------

**Descripción Medio de Prueba:**  
 Canalización de evacuación de aguas en dirección al Canal A

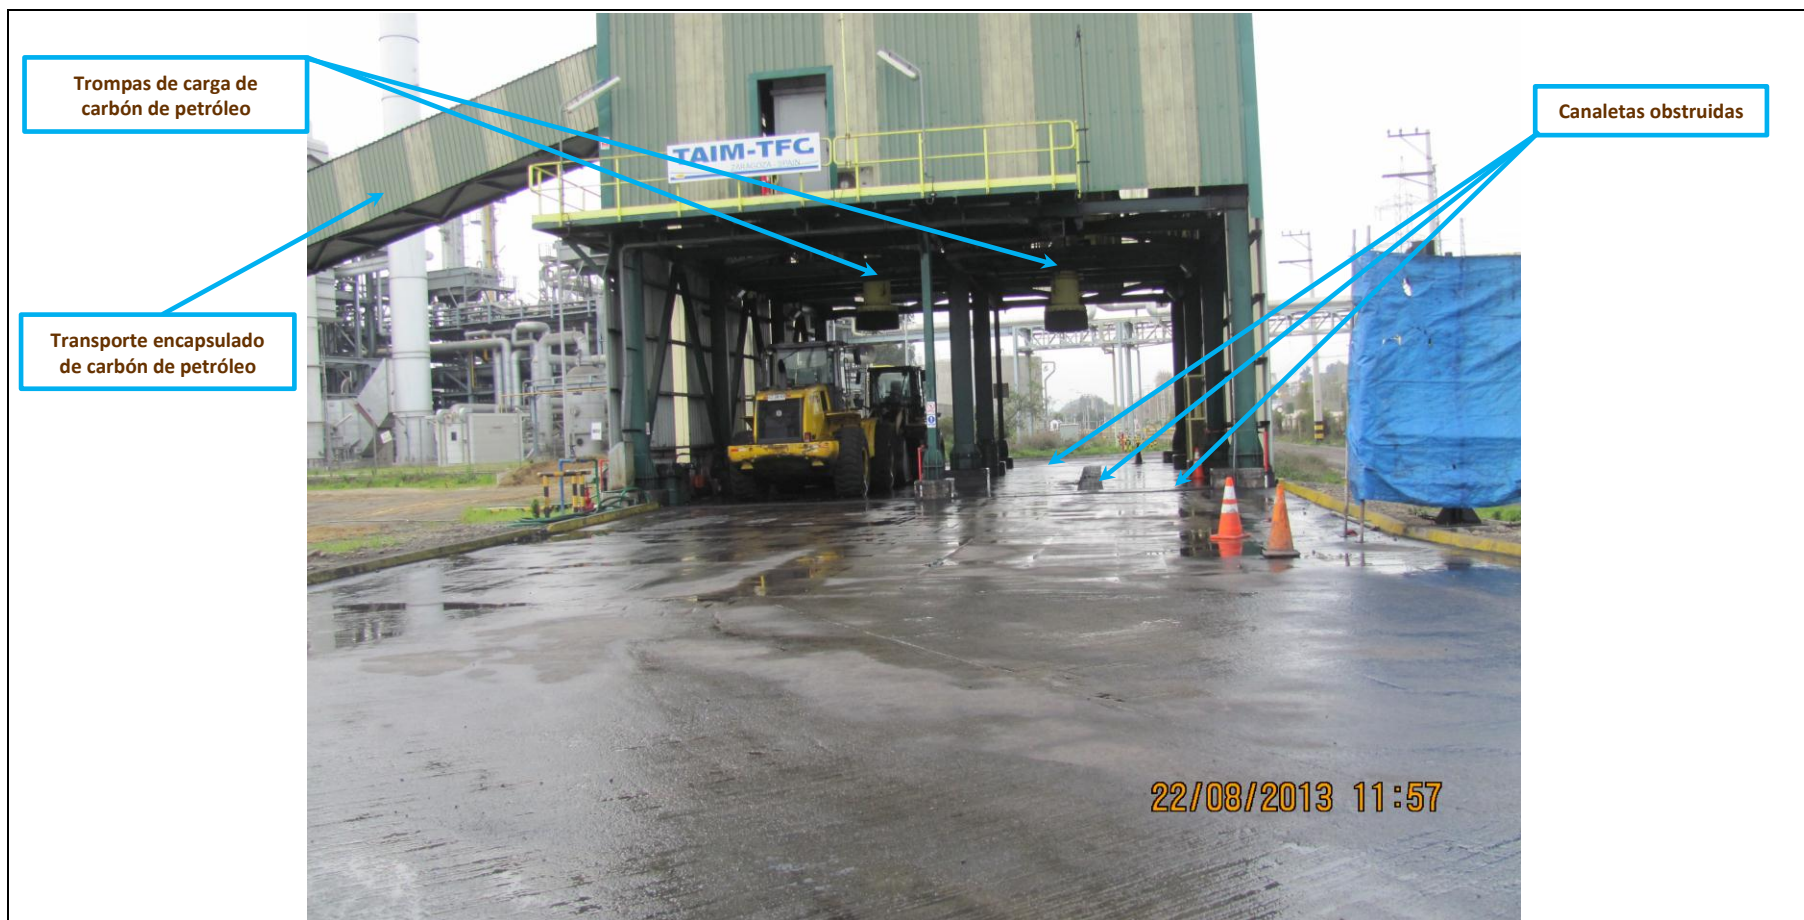
<b>Fotografía 12</b>	<b>Fecha :</b> 22 de agosto de 2013	
<b>Coordenadas WGS84</b>	<b>Norte:</b> 6.353.998 m.	<b>Este:</b> 266.520 m.
<b>Descripción Medio de Prueba:</b> Ubicación de canaletas al interior de la estación de carga de camiones.
