## INFORME DE FISCALIZACIÓN AMBIENTAL

### INSPECCIÓN AMBIENTAL

### REFINERIA ACONCAGUA

DFZ-2013-817-V-RCA-IA

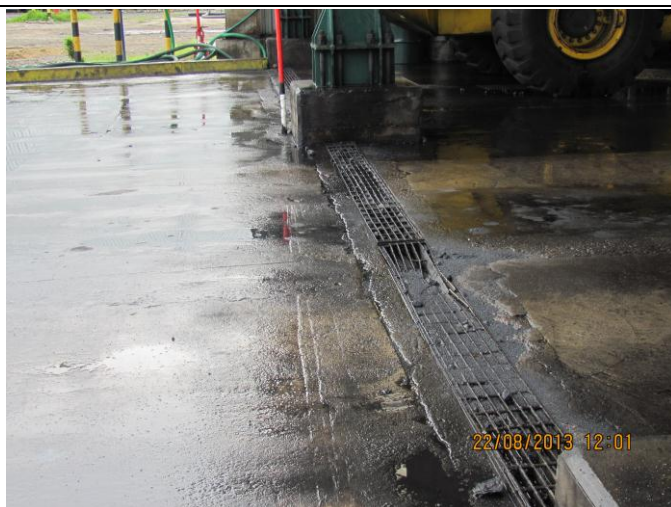
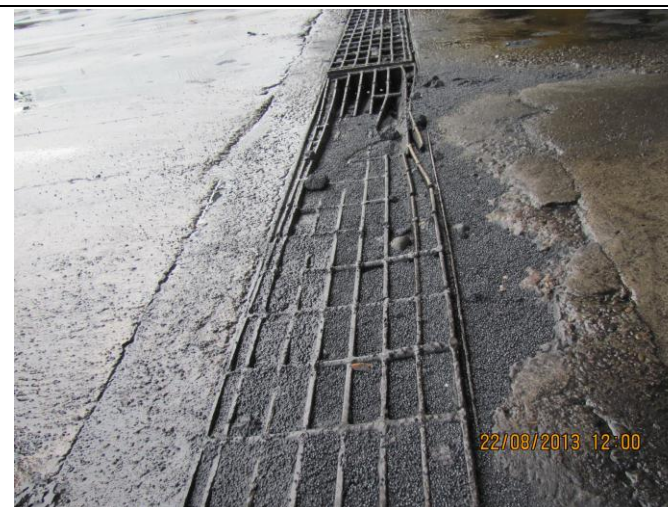
**Fotografía 13** Fecha : 22 de agosto de 2013

**Descripción Medio de Prueba:**  
Detalle de canaleta colmatada indicada en Fotografía 14.

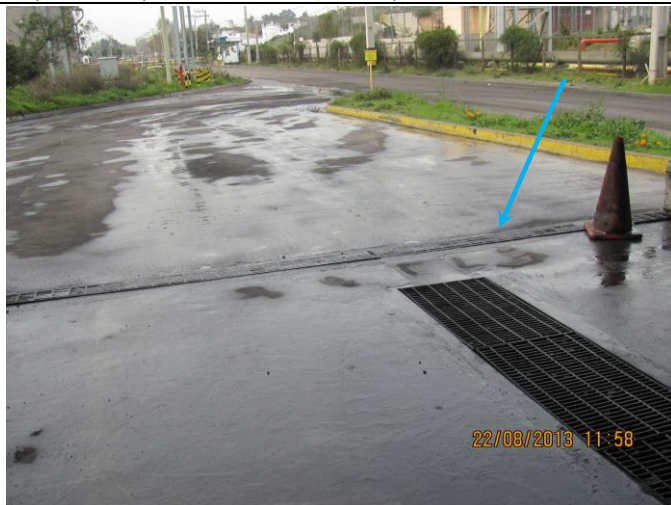
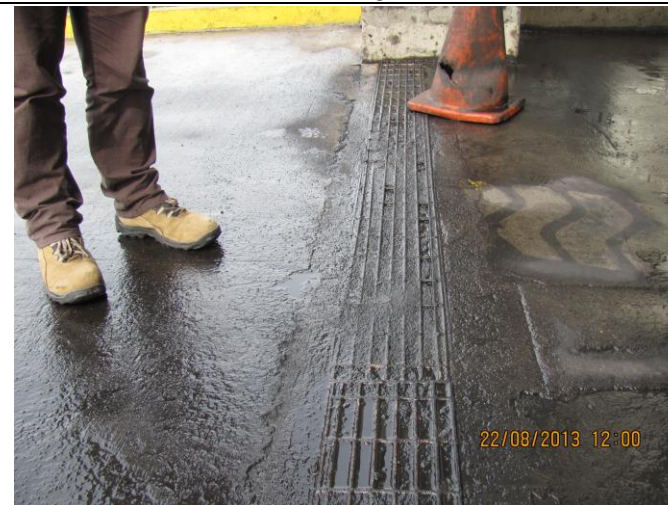
**Fotografía 15** Fecha : 22 de agosto de 2013

**Descripción Medio de Prueba:**  
Detalle de canaleta colmatada indicada en Fotografía 16.

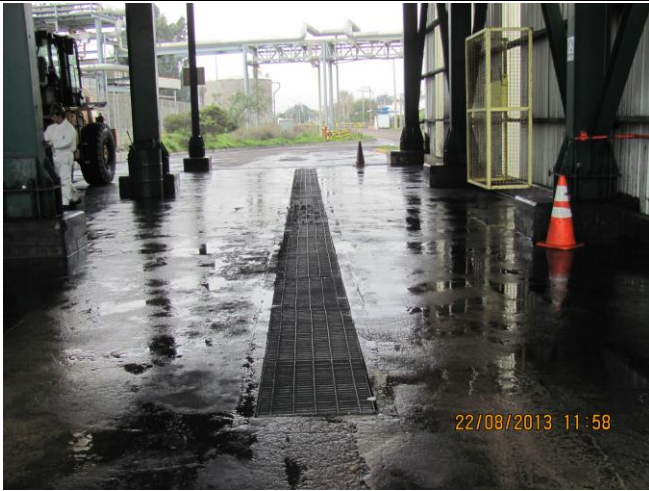
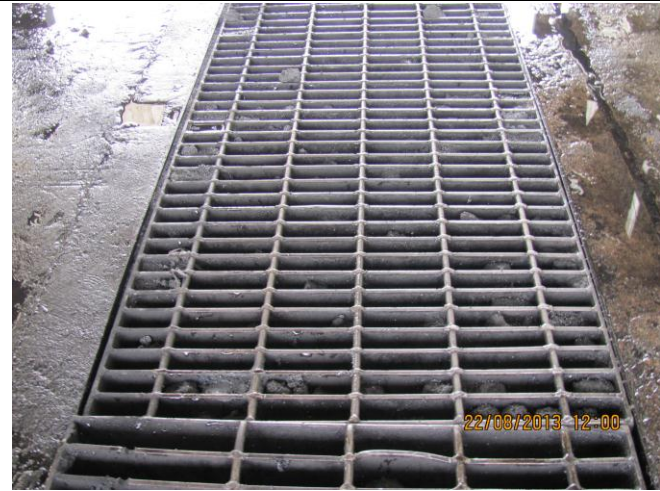
<b>Fotografía 17</b>	<b>Fecha :</b> 22 de agosto de 2013		<b>Fotografía 18</b>	<b>Fecha :</b> 22 de agosto de 2013	
<b>Coordenadas WGS84</b>	<b>Norte:</b> 6.353.982,1 m.	<b>Este:</b> 266.506,9 m.	<b>Coordenadas WGS84</b>	<b>Norte:</b> 6.353.982,1 m.	<b>Este:</b> 266.506,9 m.

<b>Descripción Medio de Prueba:</b> Canaleta obstruida por acumulación de carbón de petróleo.	<b>Descripción Medio de Prueba:</b> Detalle de canaleta obstruida por acumulación de carbón de petróleo.
--	---

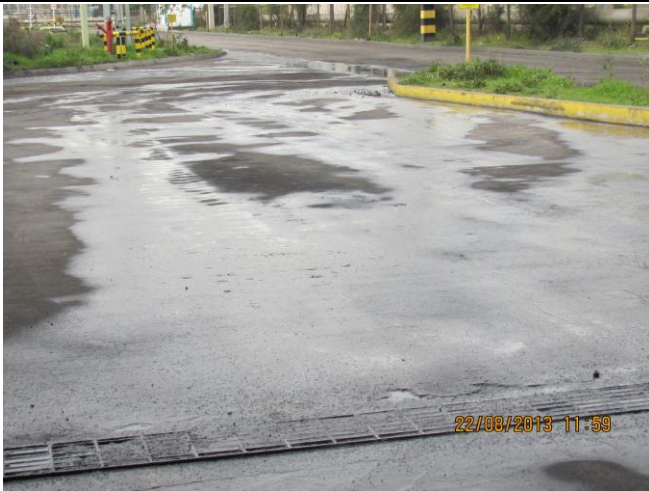
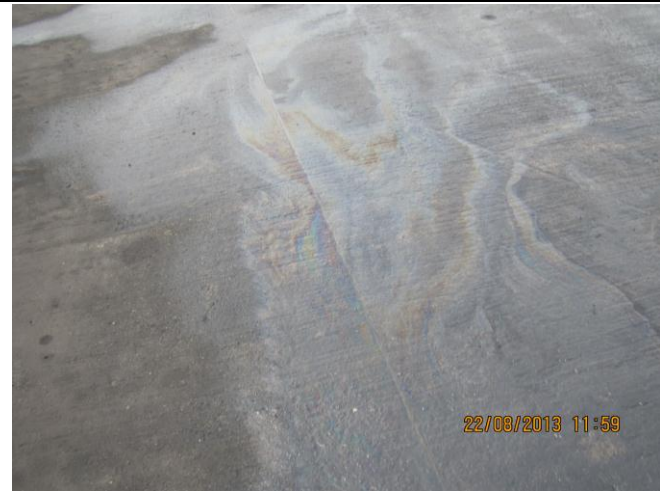
<b>Fotografía 19</b>	<b>Fecha :</b> 22 de agosto de 2013		<b>Fotografía 20</b>	<b>Fecha :</b> 22 de agosto de 2013	
<b>Coordenadas WGS84</b>	<b>Norte:</b> 6.353.982,1 m.	<b>Este:</b> 266.506,9 m.	<b>Coordenadas WGS84</b>	<b>Norte:</b> 6.353.982,1 m.	<b>Este:</b> 266.506,9 m.

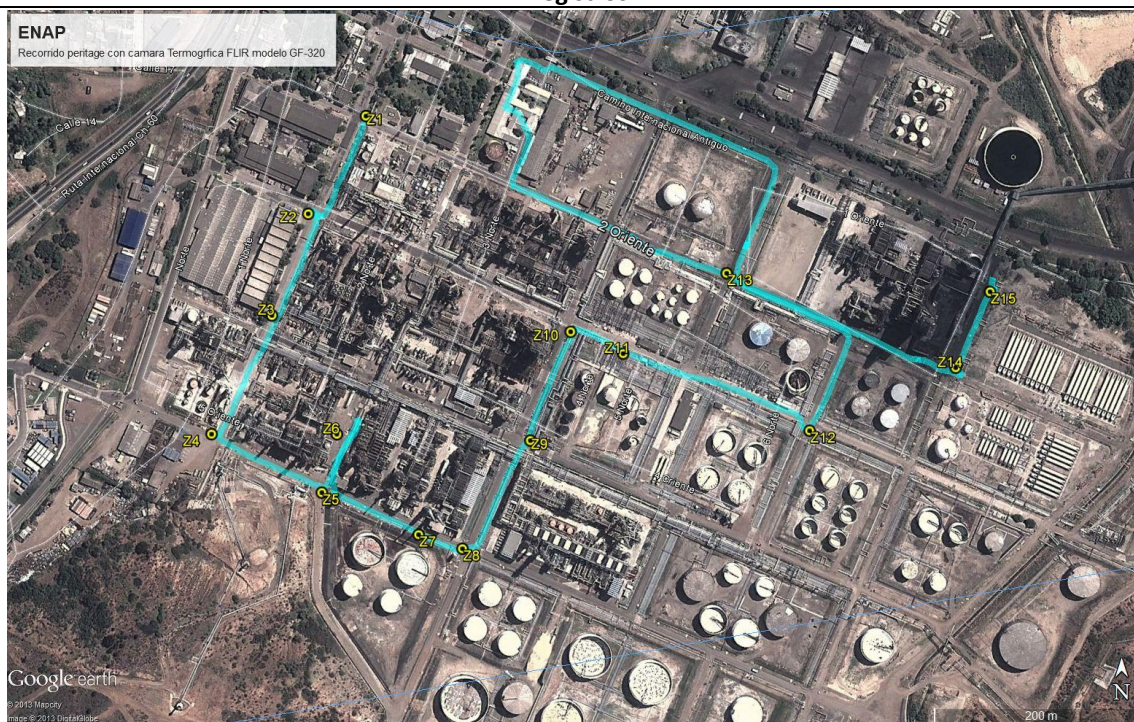
Figura 4

- Desde el punto de coordenadas WGS 84, huso 19, 6.353.693 N y 265.841 E, al realizar paneo con cámara termográfica se constató la emisión de gases fugitivos a la atmósfera a través de una válvula ubicada en la cúpula del *estanque T-421-A*. En dicho estanque se almacena el producto nafta dulce, según lo indicado en Plano de Planta General C-5141-p-9A entregado por el Titular. En Anexo 29 se incluye video con filmación de la emisión observada.
- Desde el punto de coordenadas WGS 84, huso 19, 6.353.816 N y 266.179 E, al realizar paneo con cámara termográfica en el estanque T-405-B se constató la emanación de gases fugitivos a la atmósfera a través de una abolladura ubicada en el costado nor-poniente de la cúpula de dicho estanque. Según lo indicado en Plano de Planta General C-5141-p-9A entregado por el Titular, en el estanque T-405-B se almacena el producto fuel oil.

<b>Fotografía 21</b>	<b>Fecha :</b> 22 de agosto de 2013	
<b>Coordenadas WGS84</b>	<b>Norte:</b> 6.353.693 m.	<b>Este:</b> 266.841 m.
<b>Descripción Medio de Prueba:</b> Imagen real del Estanque T-421-A.

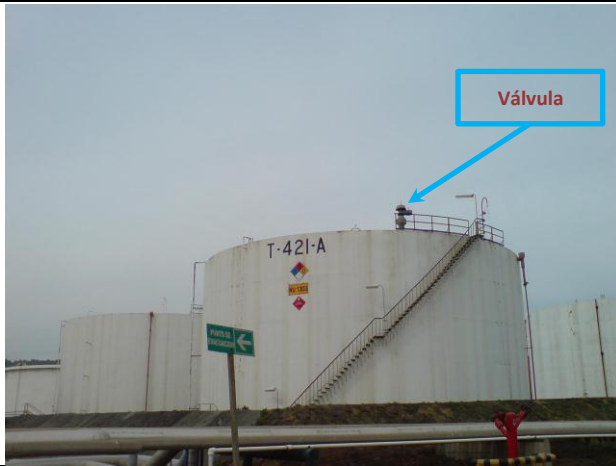
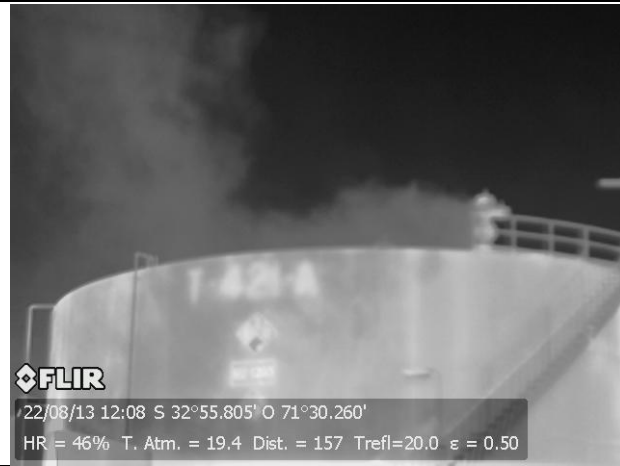
<b>Registro 1</b>	<b>Fecha :</b> 22 de agosto de 2013	
<b>Coordenadas WGS84</b>	<b>Norte:</b> 6.353.693 m.	<b>Este:</b> 266.841 m.
<b>Descripción Medio de Prueba:</b> Imagen registrada por cámara termográfica marca FLIR modelo GF 320.

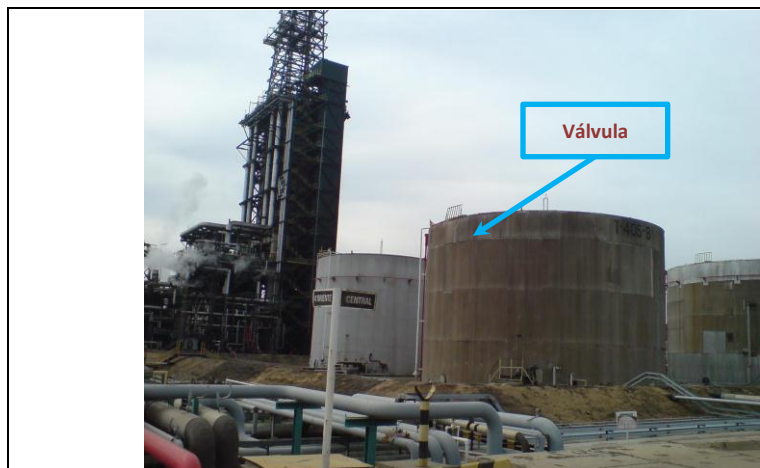
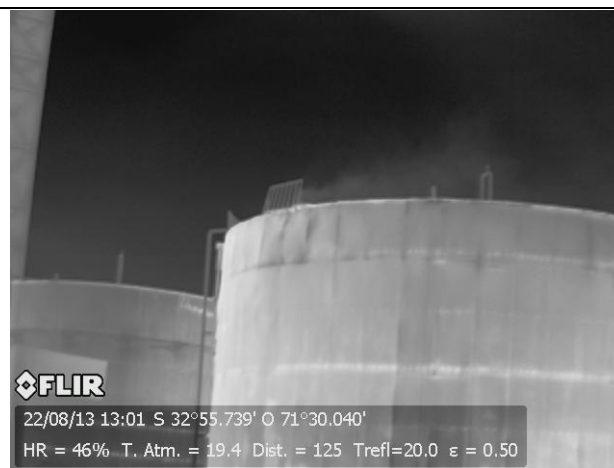
<b>Fotografía 22</b>	<b>Fecha :</b> 22 de agosto de 2013	
<b>Coordenadas WGS84</b>	<b>Norte:</b> 6.353.693 m.	<b>Este:</b> 266.841 m.
<b>Descripción Medio de Prueba:</b> Imagen real del Estanque T-405-B.

<b>Registro 2</b>	<b>Fecha :</b> 22 de agosto de 2013	
<b>Coordenadas WGS84</b>	<b>Norte:</b> 6.353.693 m.	<b>Este:</b> 266.841 m.
<b>Descripción Medio de Prueba:</b> Imagen registrada por cámara termográfica marca FLIR modelo GF 320.
