## INFORME DE FISCALIZACIÓN AMBIENTAL

### INSPECCIÓN AMBIENTAL

#### PLANTEL DE CERDOS LA ISLA

DFZ-2013-822-XIII-RCA-IA

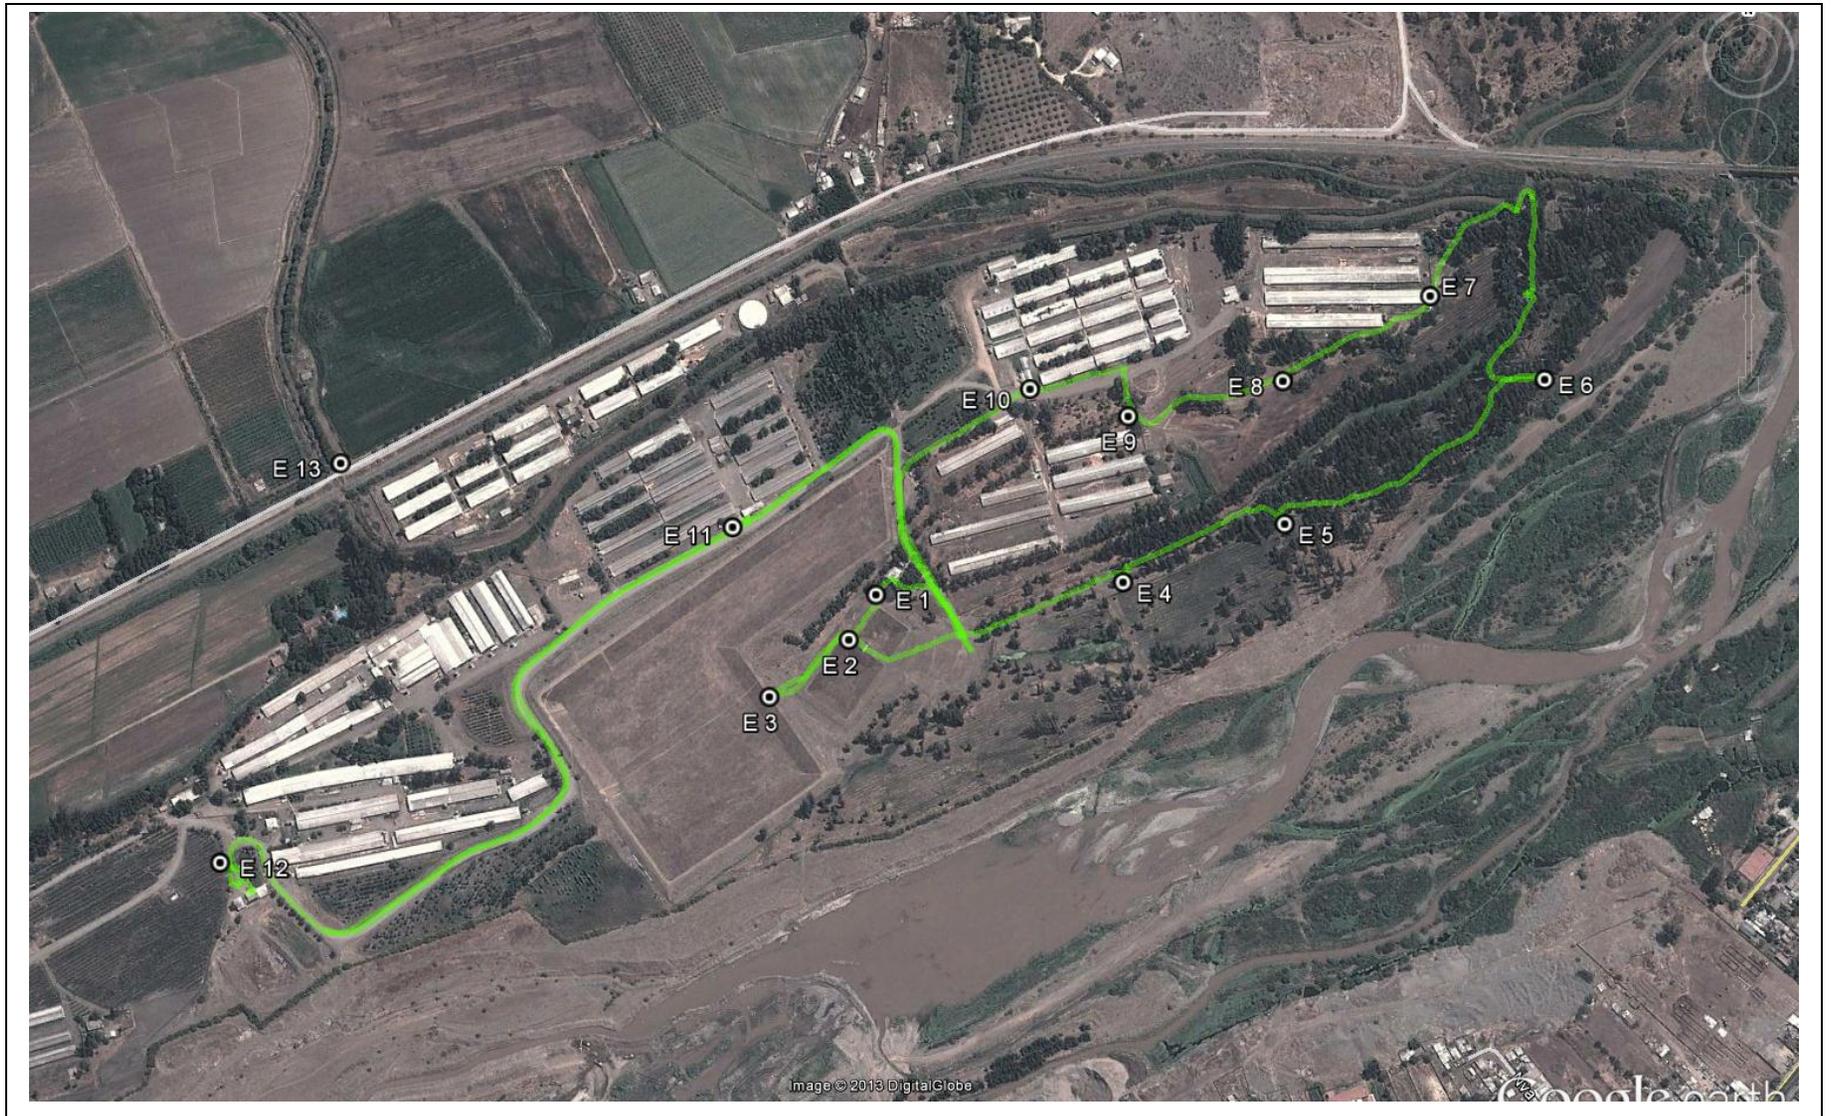
### 4.3.3. Esquema de Recorrido.

N° de Estación	Coordenadas UTM WGS84		Nombre del sector	Descripción Estación
	Norte	Este		
1	319.564	6.273.417	Estación 1	Prensa Patagua
2	316.539	6.273.374	Estación 2	Tranque de aireación, sin uso
3	319.465	6.273.319	Estación 3	Tranque de acumulación, sin uso.
4	319.796	6.273.433	Estación 4	Zona de riego Plantación
5	319.945	6.273.490	Estación 5	Zona de riego Plantación
6	320.189	6.273.630	Estación 6	Zona de riego Plantación
7	320.078	6.273.705	Estación 7	Pabellones de cerdos
8	319.943	6.273.624	Estación 8	Predio utilizado como disposición de guano, Guanera
9	319.799	6.273.589	Estación 9	Pabellones de cerdos
10	319.706	6.273.613	Estación 10	Pabellones de cerdos
11	319.427	6.273.478	Estación 11	Pabellones de cerdos
12	318.945	6.273.152	Estación 12	Prensa Maitenes y Sector de Riego de Tunas
13	319.056	6.273.531	Estación 13	Zona de riego y plantación de avena. Predio "Las Canteras"

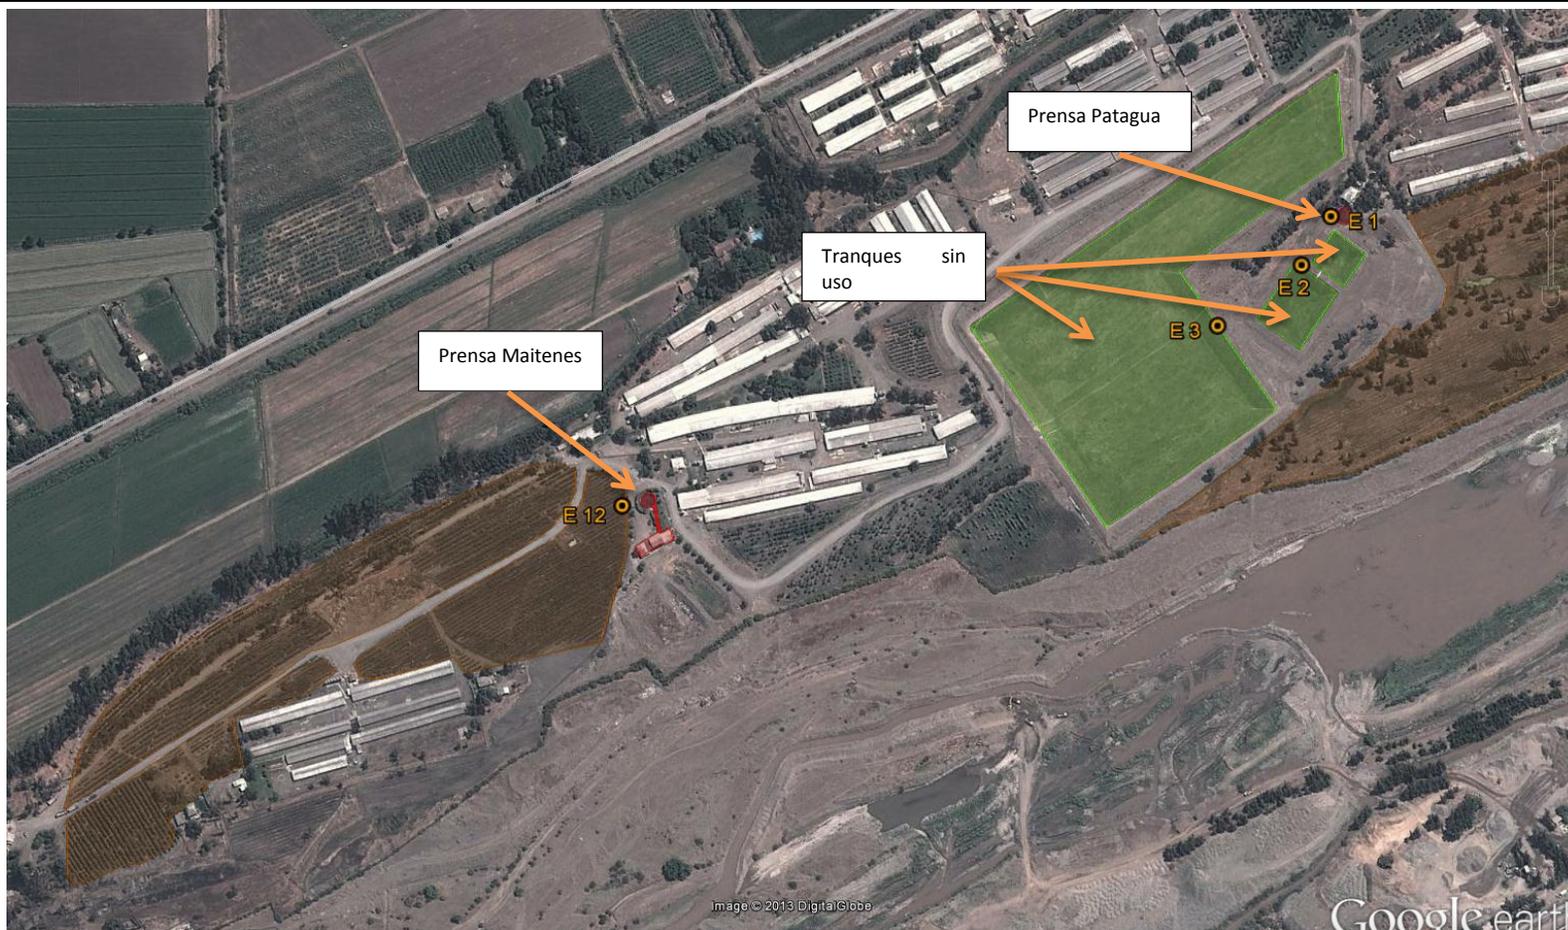
Imagen 1

<b>Hechos constatados durante la fiscalización:</b>	
<p>En la actividad de fiscalización en terreno, se observa que sistema de tratamiento de aguas residuales que está en operación actualmente, corresponde a un sistema primario de separación de sólidos y disposición final de fracción líquida en terreno de la empresa. El actual sistema de tratamiento está compuesto por 2 subsistemas independientes, denominados “Prensa Maitenes” ubicado a un costado de plantación de tunas y “Prensa Patagua” ubicada a un costado norte de plantación de eucaliptus.</p>	
<ul style="list-style-type: none"><li>• Prensa Patagua, está compuesta por pozo de homogenización de 80 m<sup>3</sup> de capacidad que recibe los purines de planteles “Recría Silo”, “maternidad copihue” y “Maternidad Patagua”, posteriormente los purines son enviados a filtro rotatorio, seguido de pozo de acumulación de 850 m<sup>3</sup> de volumen.</li><li>• Prensa Maitenes, está compuesta por pozo de homogenización de 850 m<sup>3</sup>, y pozo de 80 m<sup>3</sup> de capacidad que reciben los purines de planteles “Maternidad Pedrero”, “Recría Acacio” y “Gestación Maitenes”, posteriormente los purines son conducidos a filtro parabólico.</li><li>• Desde ambas unidades se distribuyen los riles tratados a diversos predios para disposición (para información detallada ver punto 5.3 del presente informe).</li><li>• Se observa la construcción de 3 tranques formados por excavación en terreno, con perfilamiento de terreno compactado, sin uso aparente. Según lo señalado en RCA corresponden a “Laguna Anóxica”, “Laguna Aeróbica” y “Laguna Almacenamiento”.</li></ul>

<b>Comentarios</b>	
<p>De lo observado se puede señalar que el sistema de tratamiento está operativo parcialmente, homogenización y separación de sólidos, faltando poner en operación la etapa de lodos activados, deshidratado de Lodos, estabilización y almacenaje.</p>

En color rojo, actual sistema de tratamiento (homogenización, separación sólido líquido, en color verde, tranques sin uso).

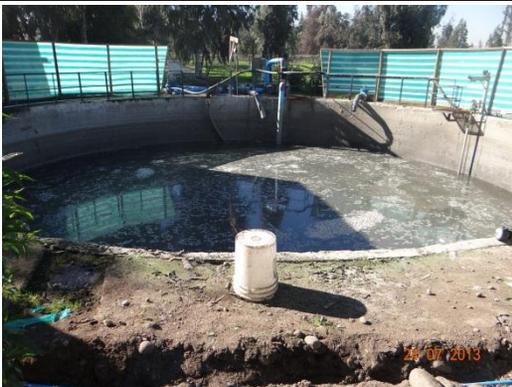
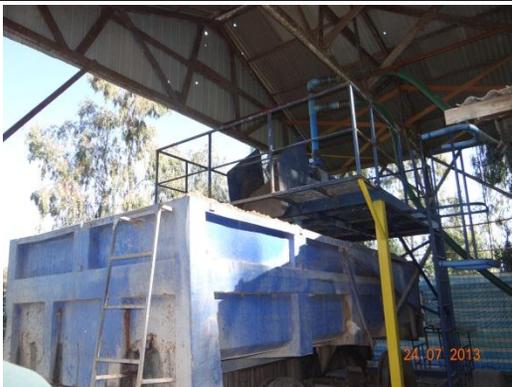
<b>Fotografía 1.</b>	<b>Fecha :</b> 24-07-2013	<b>Fotografía 2</b>	<b>Fecha :</b> 24-07-2013
<b>Coordenadas WGS84</b>	<b>Norte:</b> 6.273.416 m.	<b>Este:</b> 319.574 m.	<b>Coordenadas WGS84</b>
<b>Descripción Medio de Prueba:</b> Estanque de homogenización acumulación, "Prensa Patagua".		<b>Descripción Medio de Prueba:</b> Sistema de separación de sólidos y contenedor, "Prensa Patagua".

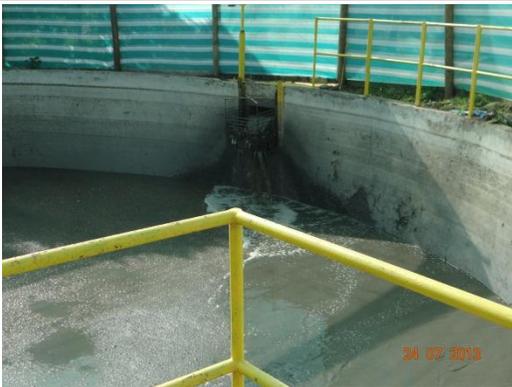
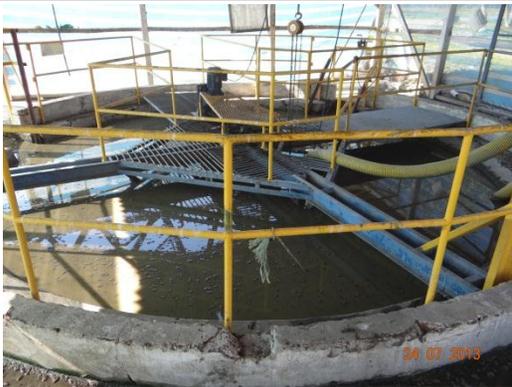
<b>Fotografía 3.</b>	<b>Fecha :</b> 24-07-2013	<b>Fotografía 4.</b>	<b>Fecha :</b> 24-07-2013
<b>Coordenadas WGS84</b>	<b>Norte:</b> 6.273.154 m.	<b>Este:</b> 318.965 m.	<b>Coordenadas WGS84</b>
<b>Descripción Medio de Prueba:</b> Estanque de acumulación, "Prensa Maitenes".		<b>Descripción Medio de Prueba:</b> Estanque de homogenización, "Prensa Maitenes".

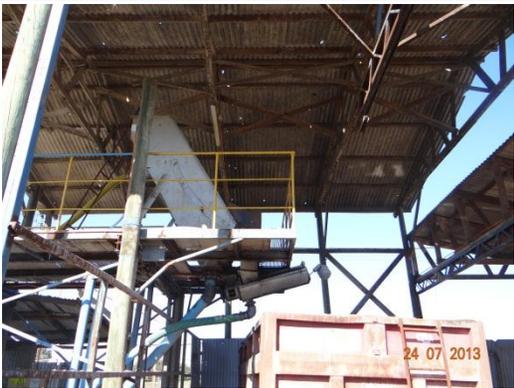
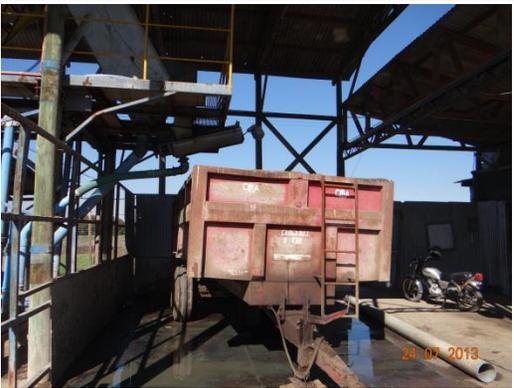
<b>Fotografía 5.</b>	<b>Fecha :</b> 24-07-2013	<b>Fotografía 6</b>	<b>Fecha :</b> 24-07-2013		
<b>Coordenadas WGS84</b>	<b>Norte:</b> 6.273.113 m.	<b>Este:</b> 318.966 m.	<b>Coordenadas WGS84</b>	<b>Norte:</b> 6.273.113 m.	<b>Este:</b> 318.966 m.
<b>Descripción Medio de Prueba:</b> Sistema de separación de sólidos, "Prensa Patagua".		<b>Descripción Medio de Prueba:</b> Contenedor de sólidos, "Prensa Patagua".

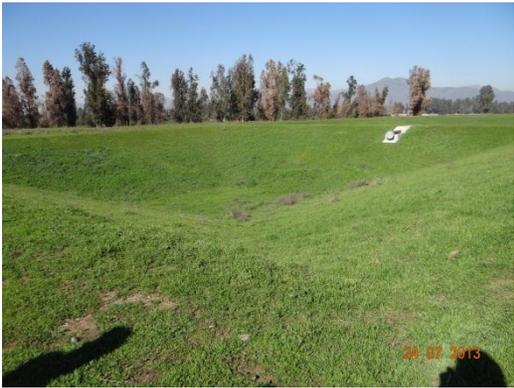
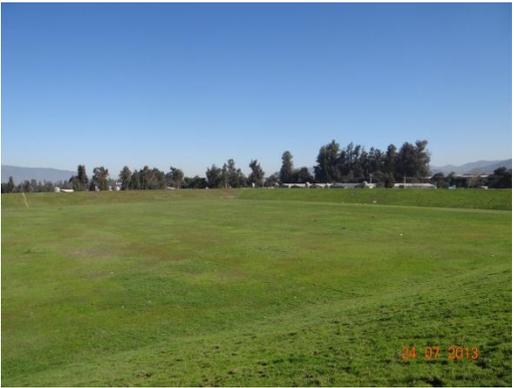
<b>Fotografía 7.</b>	<b>Fecha :</b> 24-07-2013	<b>Fotografía 8.</b>	<b>Fecha :</b> 24-07-2013		
<b>Coordenadas WGS84</b>	<b>Norte:</b> 6.273.374 m.	<b>Este:</b> 319.542 m.	<b>Coordenadas WGS84</b>	<b>Norte:</b> 6.273.318 m.	<b>Este:</b> 319.476 m.
<b>Descripción Medio de Prueba:</b> Tranques construidos sin uso.		<b>Descripción Medio de Prueba:</b> Tranques construidos sin uso.

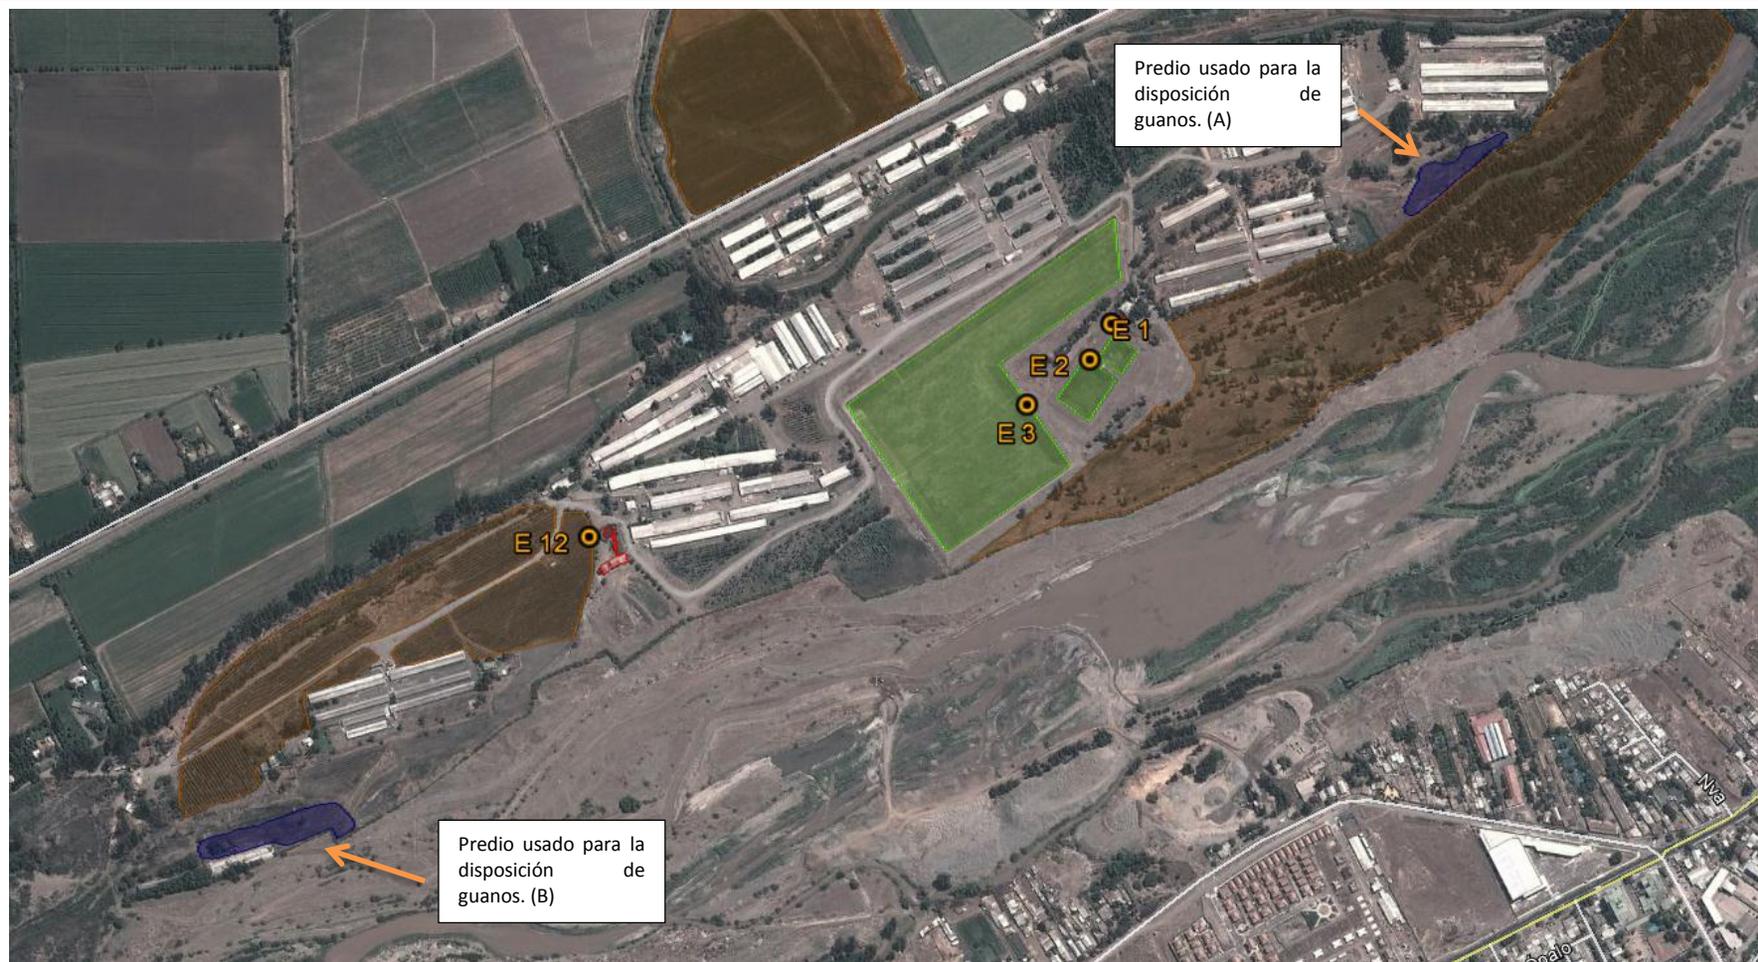
Imagen 2

<p><b>Hechos constatados durante la fiscalización:</b></p> <ul style="list-style-type: none"><li>• Según lo informado por José Manuel Rebolledo, operario encargado de riego, indica que en Prensa Maitenes se genera 28 m<sup>3</sup>/día de guano (2 “colosos”), en Prensa Patagua aproximadamente 14 a 28 m<sup>3</sup>/día de guano (1 a 2 “colosos”).</li><li>• En conjunto aproximadamente 56 m<sup>3</sup>/día de guano los que son acumulados en superficie en terreno de la empresa (guaneras), los que posteriormente son incorporados en terreno mediante uso de maquinaria agrícola.</li></ul>

En color azul, la ubicación de los predios utilizados para la incorporación de guanos en terreno (A y B, nomenclatura propia).

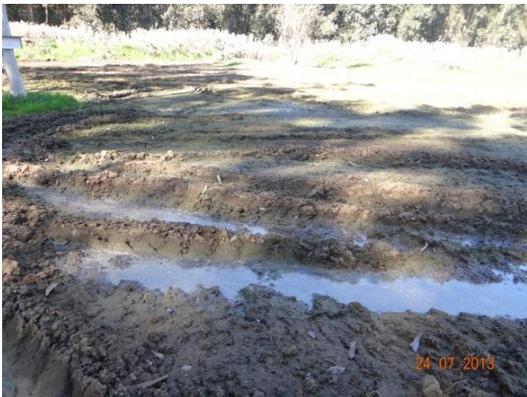
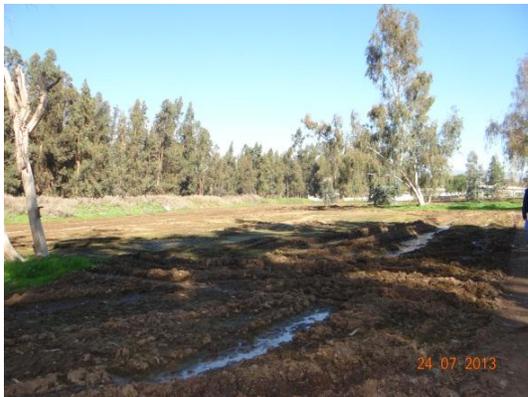
<b>Fotografía 9.</b>	<b>Fecha :</b> 24-07-2013	<b>Fotografía 10</b>	<b>Fecha :</b> 24-07-2013
<b>Coordenadas WGS84</b>	<b>Norte:</b> 6.273.624 m. <b>Este:</b> 319.969 m.	<b>Coordenadas WGS84</b>	<b>Norte:</b> 6.273.624 m. <b>Este:</b> 319.969 m.
<b>Descripción Medio de Prueba:</b> Predio utilizado para la incorporación de guanos, (Guanera A, nomenclatura propia)		<b>Descripción Medio de Prueba:</b> Predio utilizado para la incorporación de guanos, (Guanera A, nomenclatura propia)

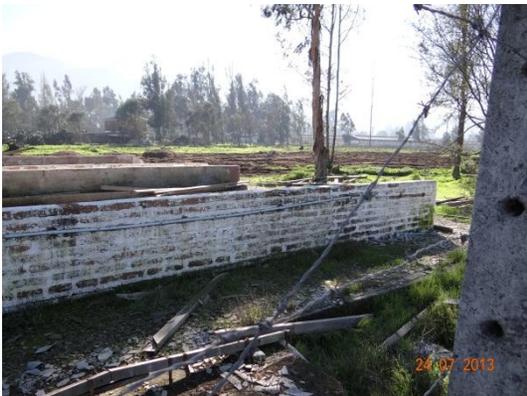
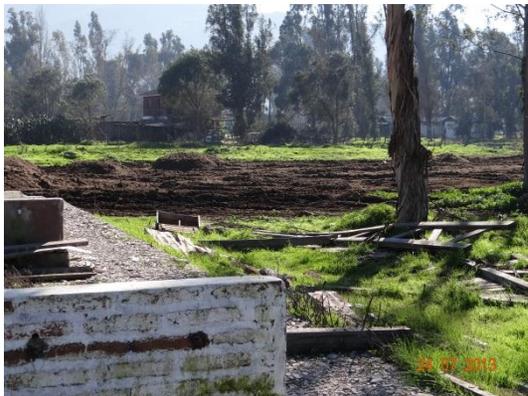
<b>Fotografía 11.</b>	<b>Fecha :</b> 24-07-2013	<b>Fotografía 12.</b>	<b>Fecha :</b> 24-07-2013
<b>Coordenadas WGS84</b>	<b>Norte:</b> 6.272.749 m. <b>Este:</b> 318.572 m.	<b>Coordenadas WGS84</b>	<b>Norte:</b> 6.272.749 m. <b>Este:</b> 318.572 m.
<b>Descripción Medio de Prueba:</b> Predio utilizado para la incorporación de guanos, (Guanera B, nomenclatura propia)		<b>Descripción Medio de Prueba:</b> Se aprecia acumulación previa a la incorporación (Guanera B, nomenclatura propia)

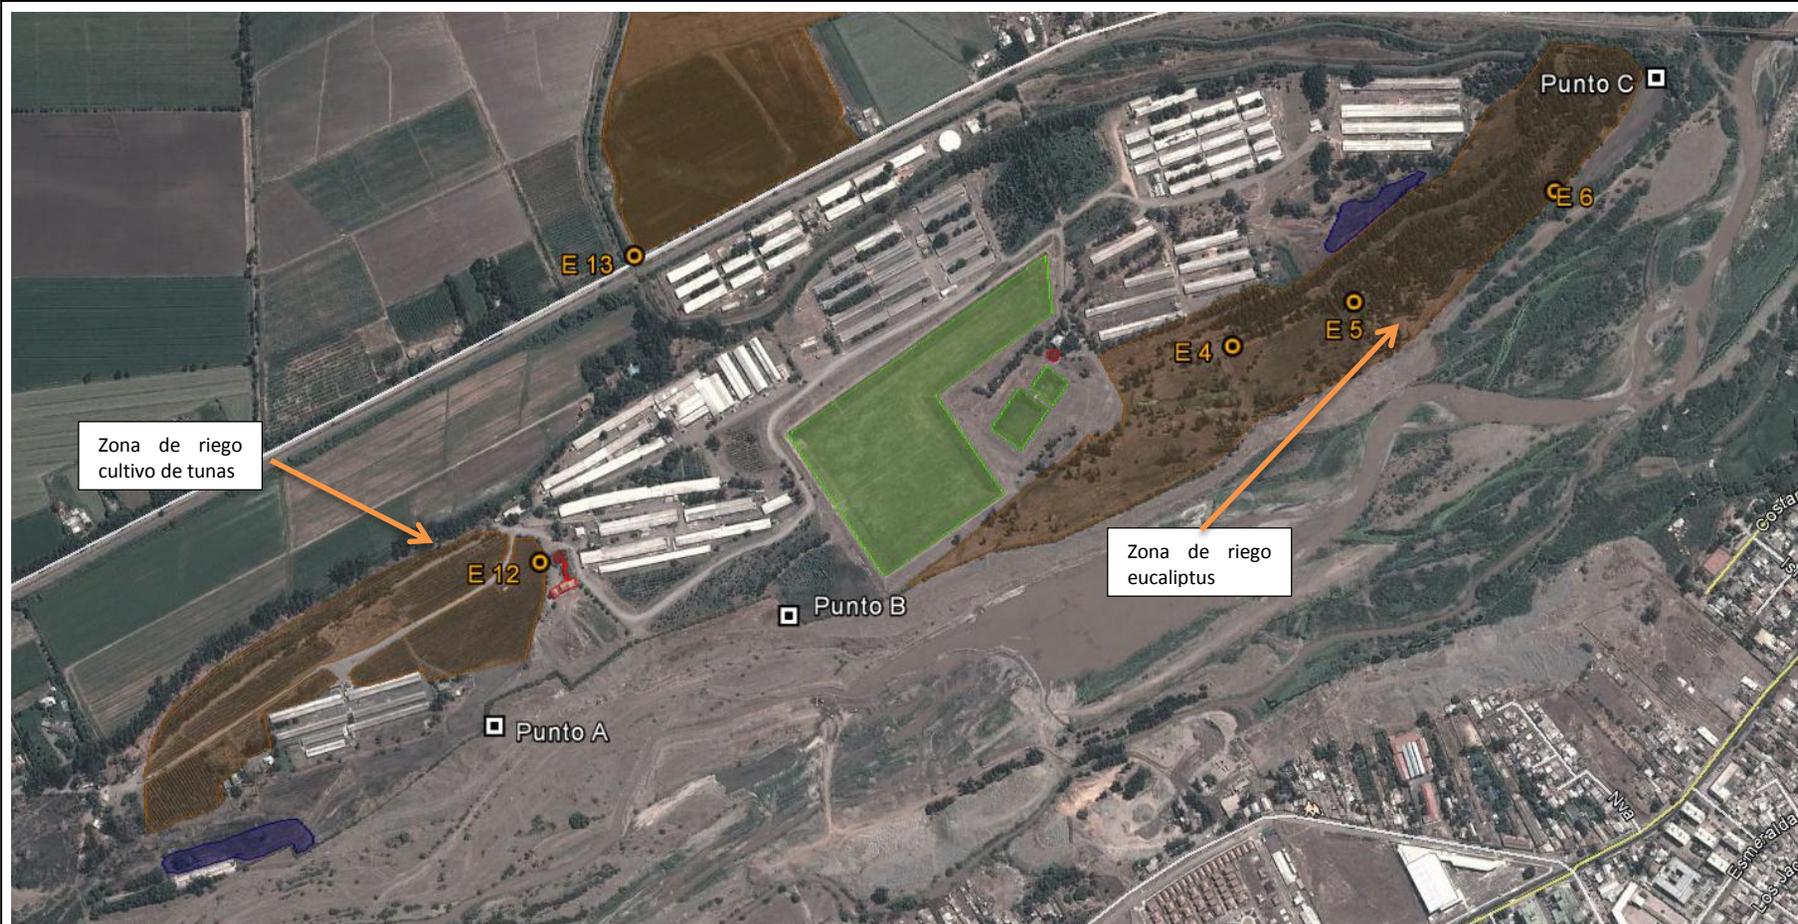
Imagen 3

En color café, sitios de disposición de purines tratados.

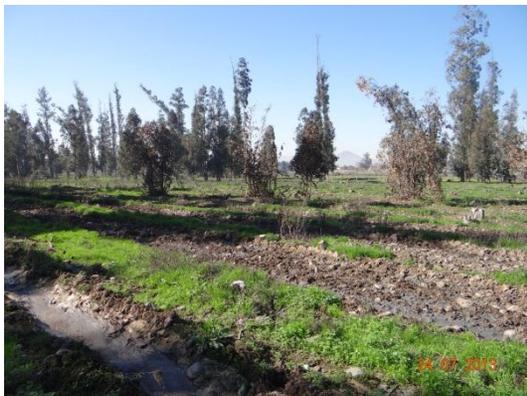
**Fotografía 13.**

- Sector “Plantación”, se observa en superficie de plantación de eucaliptus, zonas con despoblamiento de ejemplares (eucaliptus), se estima un 40 % de cobertura (apreciación visual).

Sector "Plantación", superficie de plantación de eucaliptus, zonas con despoamiento de ejemplares.

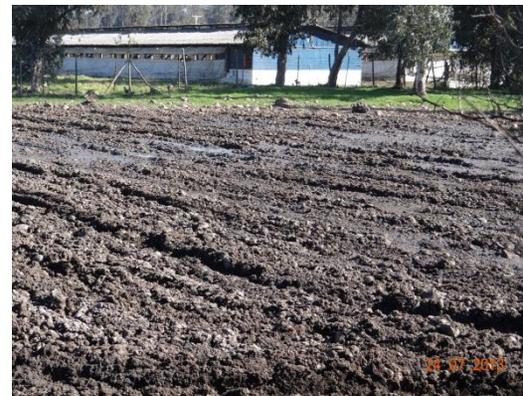
**Fotografía 14**

- Se observó en tramo entre sector sur oriente y plantación de Tunas coordenadas UTM N 6.272.830 E 318.734 (Punto A), un área de aplicación de purines en suelo desnudo (sin vegetación) con zonas saturadas y apozamientos de purines, aproximadamente 1,0 ha.

Tramo entre sector sur oriente y plantación de tunas.

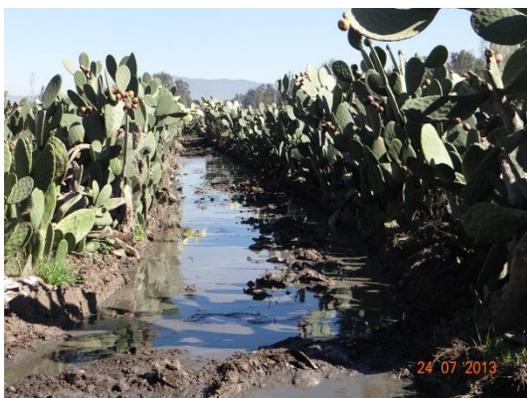
**Fotografía 15.**

- Se constata en área con plantación de tunas, disposición de purín sin diluir.
- Al costado sur oriente de “Laguna Almacenamiento” (sin uso) coordenadas UTM N 6.273.092 E 319.255 (Punto B), área de aplicación de purines en suelo desnudo (sin vegetación) con zonas saturadas y apozamientos de purines, aproximadamente 0,5 ha.

Disposición de purines sin diluir en sector de tunas.

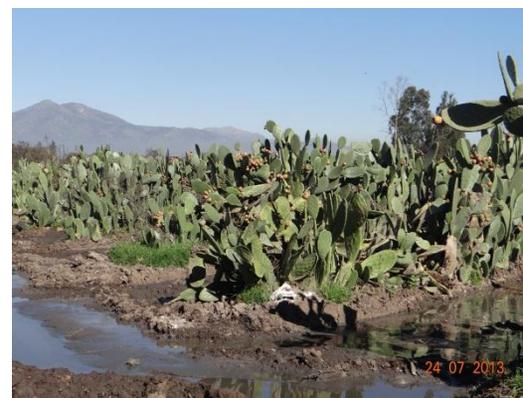
**Fotografía 16.**

Disposición de purines sin diluir en sector de tunas.

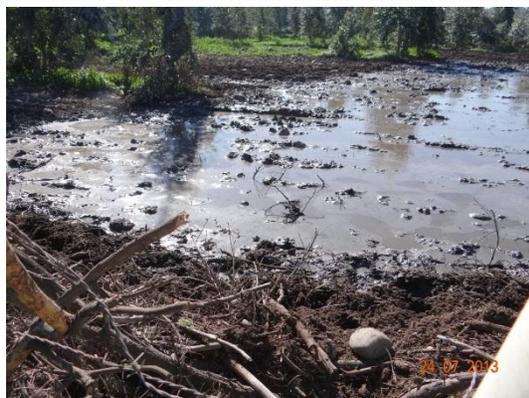
**Fotografía 17.**

Costado sur oriente de “Laguna Almacenamiento” zonas saturadas y apozamientos de purines.

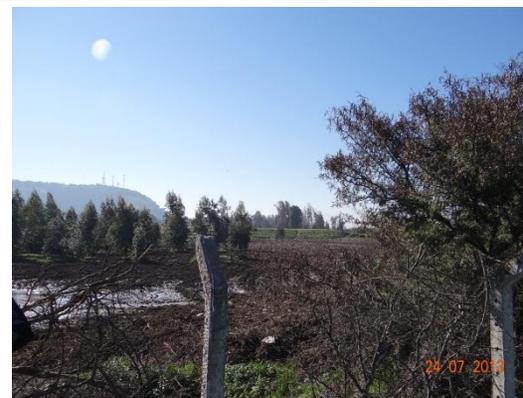
**Fotografía 18**

Costado sur oriente de “Laguna Almacenamiento” zonas saturadas y apozamientos de purines.

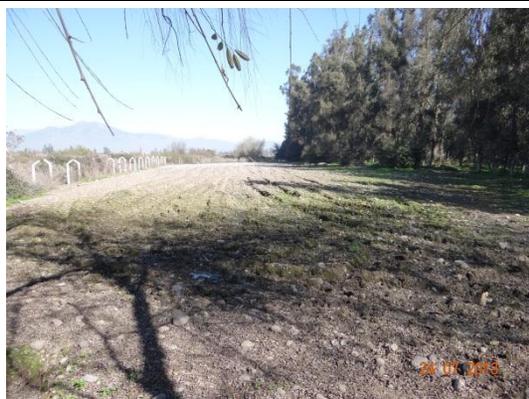
**Fotografía 19.**

- En extremo nor poniente de predio (extremo norte de zona plantación) Coordenada UTM N 6.273.768 E 320.326 (Punto C), área de aplicación de purines en suelo desnudo (sin vegetación) con zonas saturadas y apozamientos de purines, aproximadamente 0,5 ha.

En extremo nor poniente de predio.

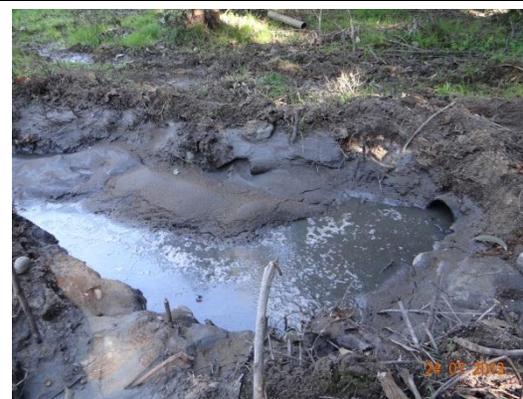
**Fotografía 20.**

- En sector “Plantación”, se observa punto de aplicación saturado de purines dispuestos (E 5).
- Se constata la existencia de predio de aproximadamente 15 ha (Estación 13), según lo señalado por Clover Oyarzun Subiabre, ingeniero agrónomo encargado agrícola, el predio es regado con purín en dilución con agua limpia en una proporción de 7 a 1, al momento de la inspección se observa plantación con avena. Se realiza toma de puntos de referencia UTM. (E 13)

En sector “Plantación”, punto de aplicación saturado de purines dispuestos.

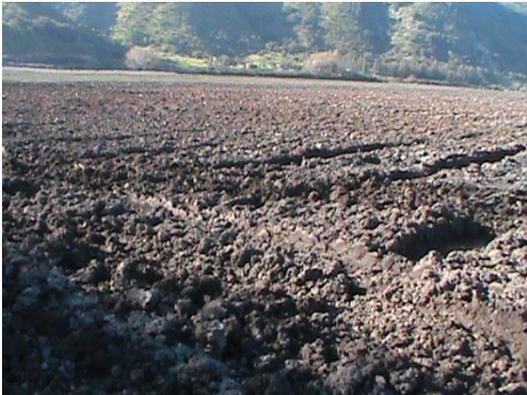
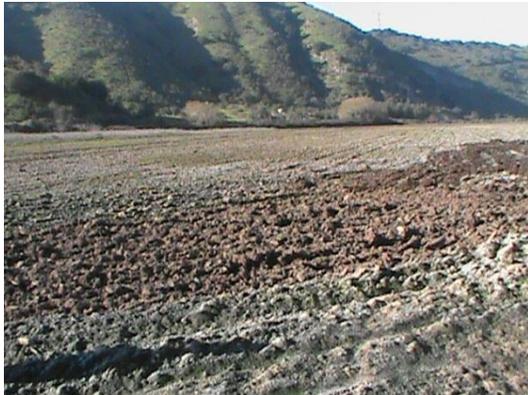
<b>Fotografía 21.</b>	<b>Fecha :</b> 24-07-2013	<b>Fotografía 22</b>	<b>Fecha :</b> 24-07-2013
<b>Coordenadas WGS84</b>	<b>Norte:</b> 6.273.763 m. <b>Este:</b> 319.061 m.	<b>Coordenadas WGS84</b>	<b>Norte:</b> 6.273.763 m. <b>Este:</b> 319.061 m.
<b>Descripción Medio de Prueba:</b> Predio de 15 ha ubicado al norte de plantel, disposición en suelo desnudo.		<b>Descripción Medio de Prueba:</b> Predio de 15 ha ubicado al norte de plantel, disposición en suelo desnudo.

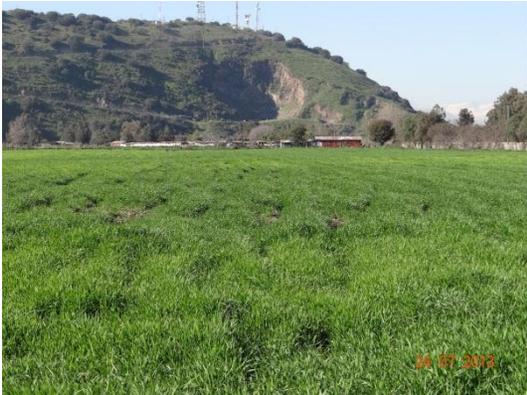
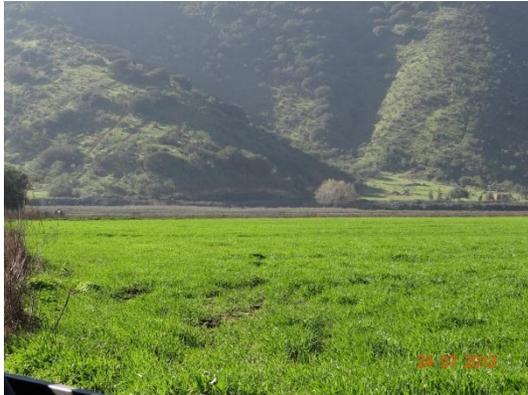
<b>Fotografía 23.</b>	<b>Fecha :</b> 24-07-2013	<b>Fotografía 24.</b>	<b>Fecha :</b> 24-07-2013
<b>Coordenadas WGS84</b>	<b>Norte:</b> 6.273.578 m. <b>Este:</b> 319.041 m.	<b>Coordenadas WGS84</b>	<b>Norte:</b> 6.273.578 m. <b>Este:</b> 319.041 m.
<b>Descripción Medio de Prueba:</b> Predio de 15 ha con plantación de avena.		<b>Descripción Medio de Prueba:</b> Predio de 15 ha con plantación de avena.
