## INFORME DE FISCALIZACIÓN AMBIENTAL

### INSPECCIÓN AMBIENTAL

### FAENADORA EL MILAGRO

DFZ-2013-827-VI-RCA-IA

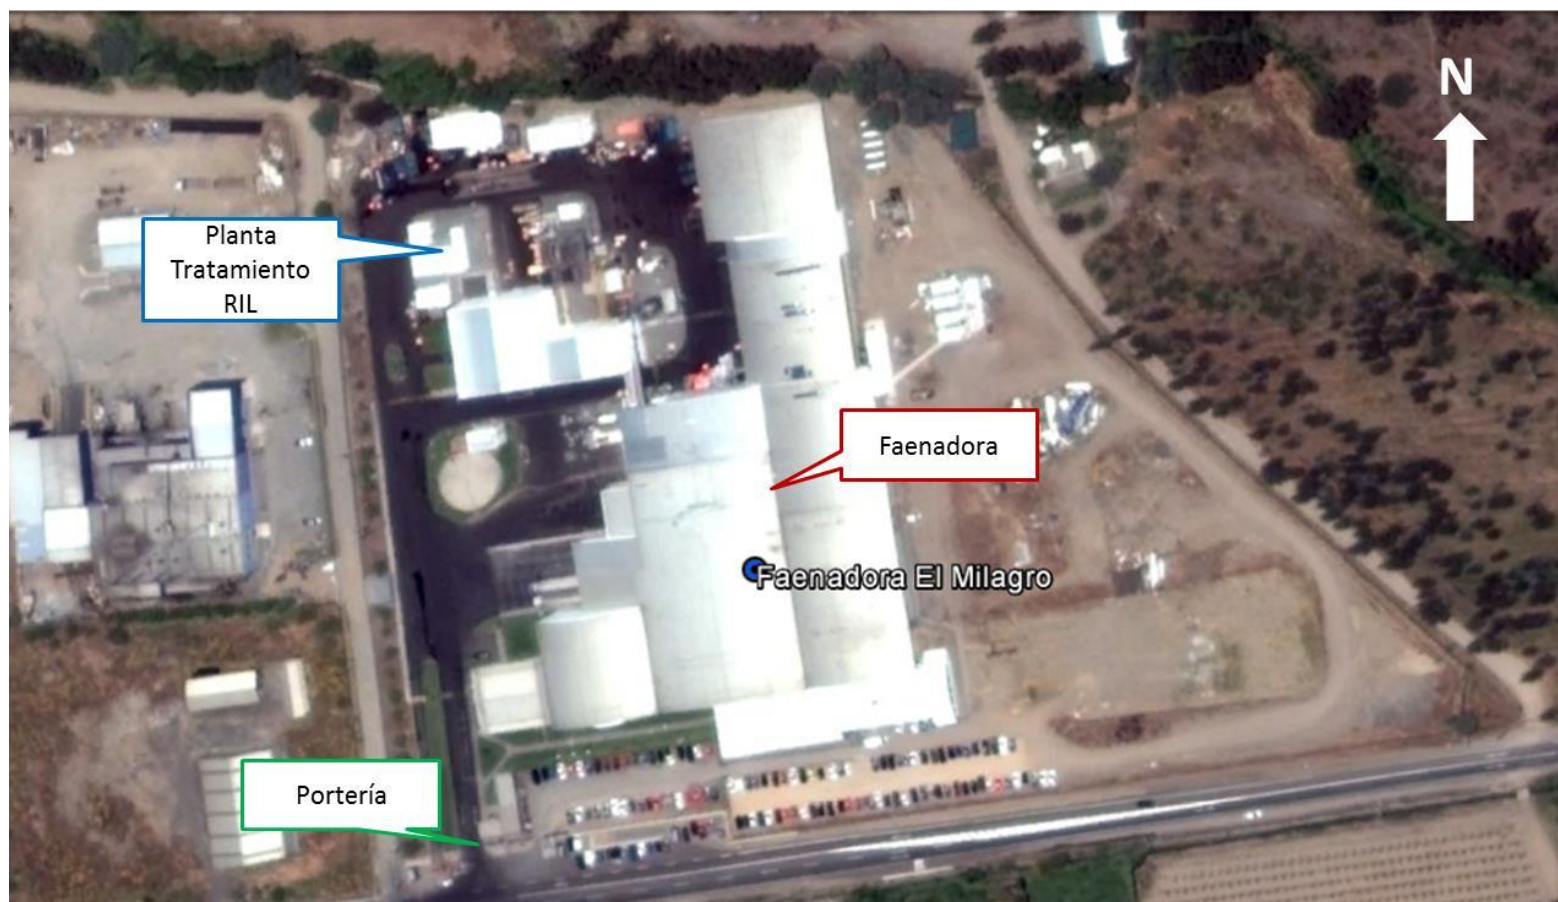
Figura 3. Layout de la Instalación “Faenadora El Milagro”: (Fuente: Google Earth, 2013; elaboración propia).

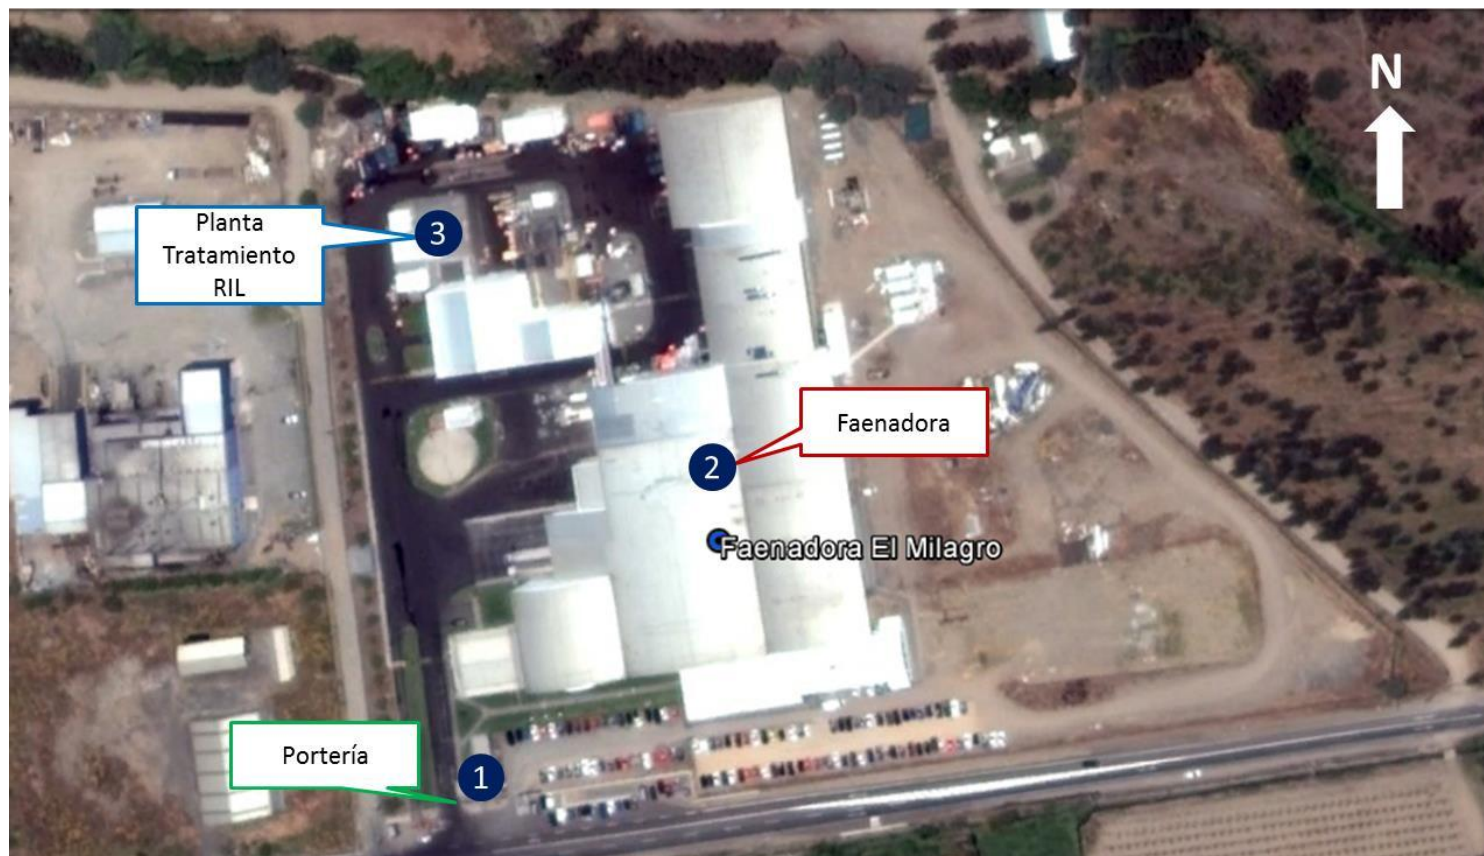
N° de Estación	Coordenadas UTM WGS84		Nombre del sector	Descripción Estación
	Norte	Este		
1	344.042 m.	6.240.441 m.	Portería	Aceso y control de ingreso materia prima
2	344.125 m.	6.240.538 m.	Faenadora	Instalaciones proceso faenación y almacenamiento productos
3	344.031 m.	6.240.601 m.	Planta Riles	Planta de tratamiento RIL

Figura 4. Layout del recorrido. (Fuente: Google Earth, 2013; elaboración propia).
