INFORME DE FISCALIZACIÓN AMBIENTAL

INSPECCIÓN AMBIENTAL

SANTIAGO AGRISUPPLY S.P.A.

DFZ-2013-831-XIII-SRCA-IA

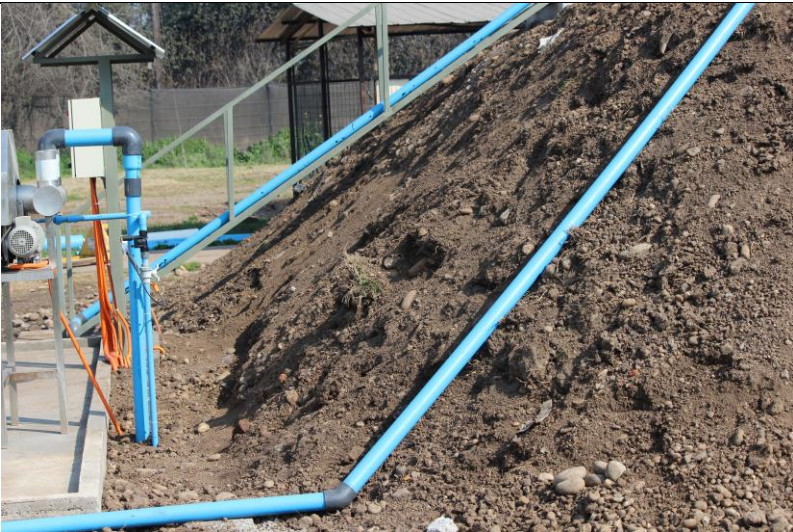
3. Los RILes 1 y 2 se canalizan a un estanque con filtro, pasa a filtro rotatorio para acumularse en estanque de 100 m³. El estanque fue construido sobre nivel de la superficie con material de empréstito y cuenta con base de HDPE. Al momento de la inspección se constató que este estanque se encontraba casi a su máxima capacidad de uso.

Fotografía 1.	Fecha : 26/08/2013	Fotografía 2.	Fecha : 26/08/2013		
Coordenadas WGS84	Norte: --	Este: --	Coordenadas WGS84	Norte: --	Este: --
Descripción Medio de Prueba: Vista basal de la Piscina de Acumulación de Riles 1 y 2.			Descripción Medio de Prueba: Ingreso de RILes a Piscina de Acumulación de Riles 1 y 2.

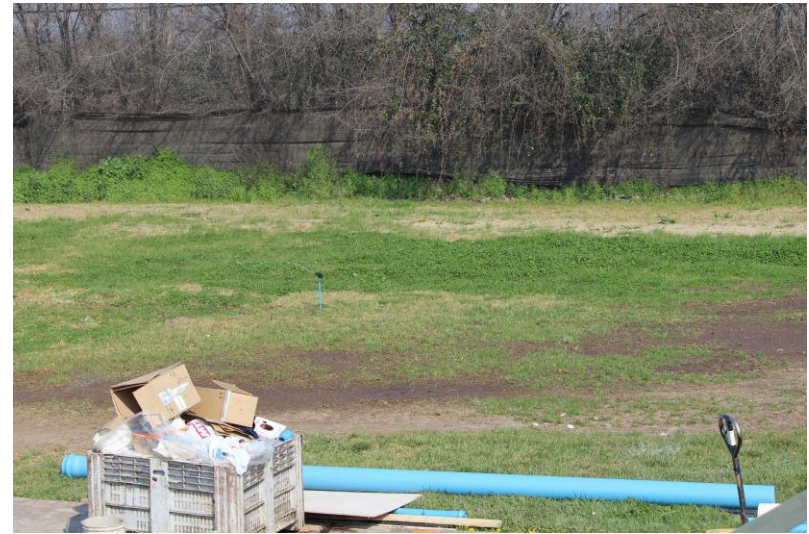
Fotografía 3.		Fecha : 26/08/2013		Fotografía 4.		Fecha : 26/08/2013	
Coordenadas WGS84		Norte: --	Este: --	Coordenadas WGS84		Norte: --	Este: --
Descripción Medio de Prueba: Filtro Rotatorio				Descripción Medio de Prueba: Aspersores de Riego.

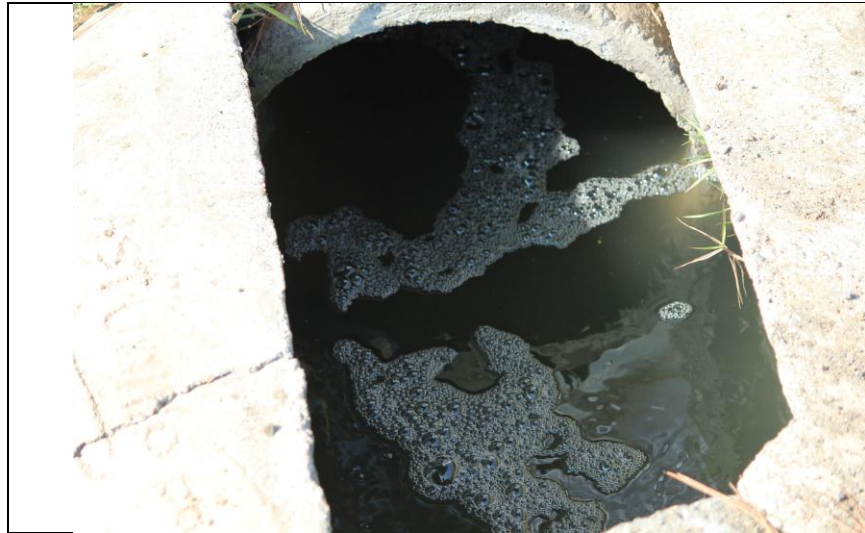
6. Se constató la descarga de RILes al Canal Trebulco.
 7. Del estanque de acumulación de RILes 1 y 2 se observó cañería que conecta a dos aspersores que riegan porción del terreno adyacente al sistema de tratamiento que tiene algo de maleza, observándose vestigios de sedimentos en el área regada.

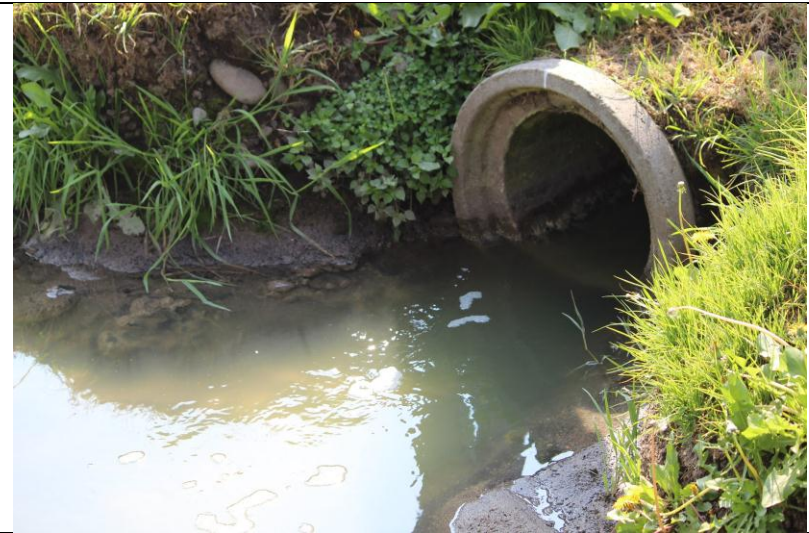
4. El RIL 3 se acumula en estanque correspondiente al antiguo sistema de tratamiento, desde donde se une con la descarga de los RILes 1 y 2.
 5. La tubería de descarga cuenta con abertura para hacer toma de muestra (cámara).

Fotografía 5.		Fecha : 26/08/2013		Fotografía 6.		Fecha : 26/08/2013	
Coordenadas WGS84		Norte: --	Este: --	Coordenadas WGS84		Norte: --	Este: --
Descripción Medio de Prueba: Cámara de toma de muestras.				Descripción Medio de Prueba: Punto de descarga de RILes al Canal Trebulco

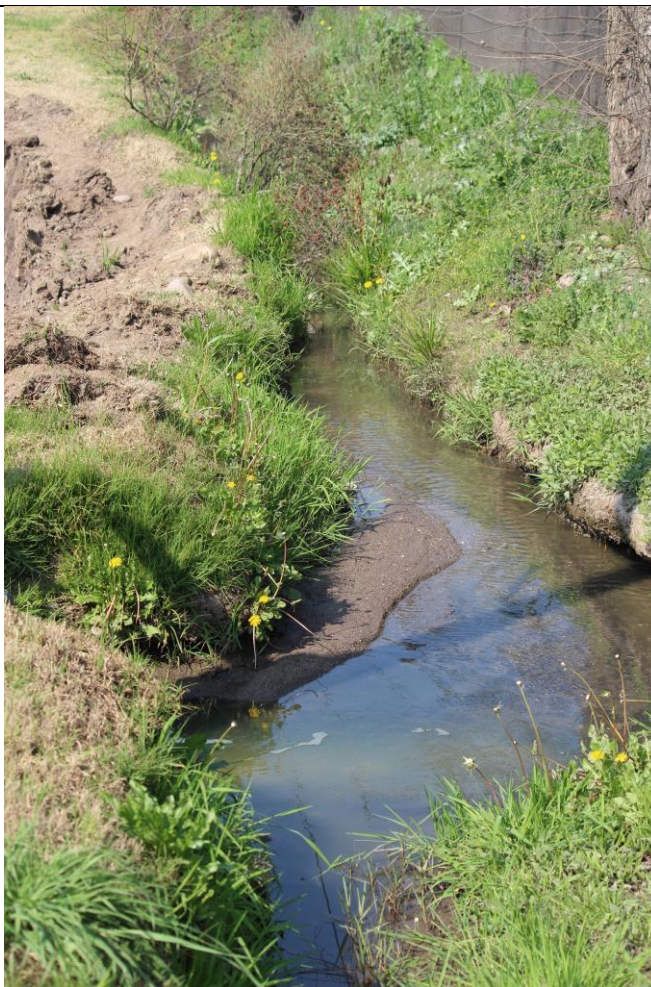
Fotografía 7.

Canal Trebulco.
