INFORME DE FISCALIZACIÓN AMBIENTAL

INSPECCIÓN AMBIENTAL

PESQUERA EDÉN – PUERTO NATALES

DFZ-2013-838-XII-RCA-IA

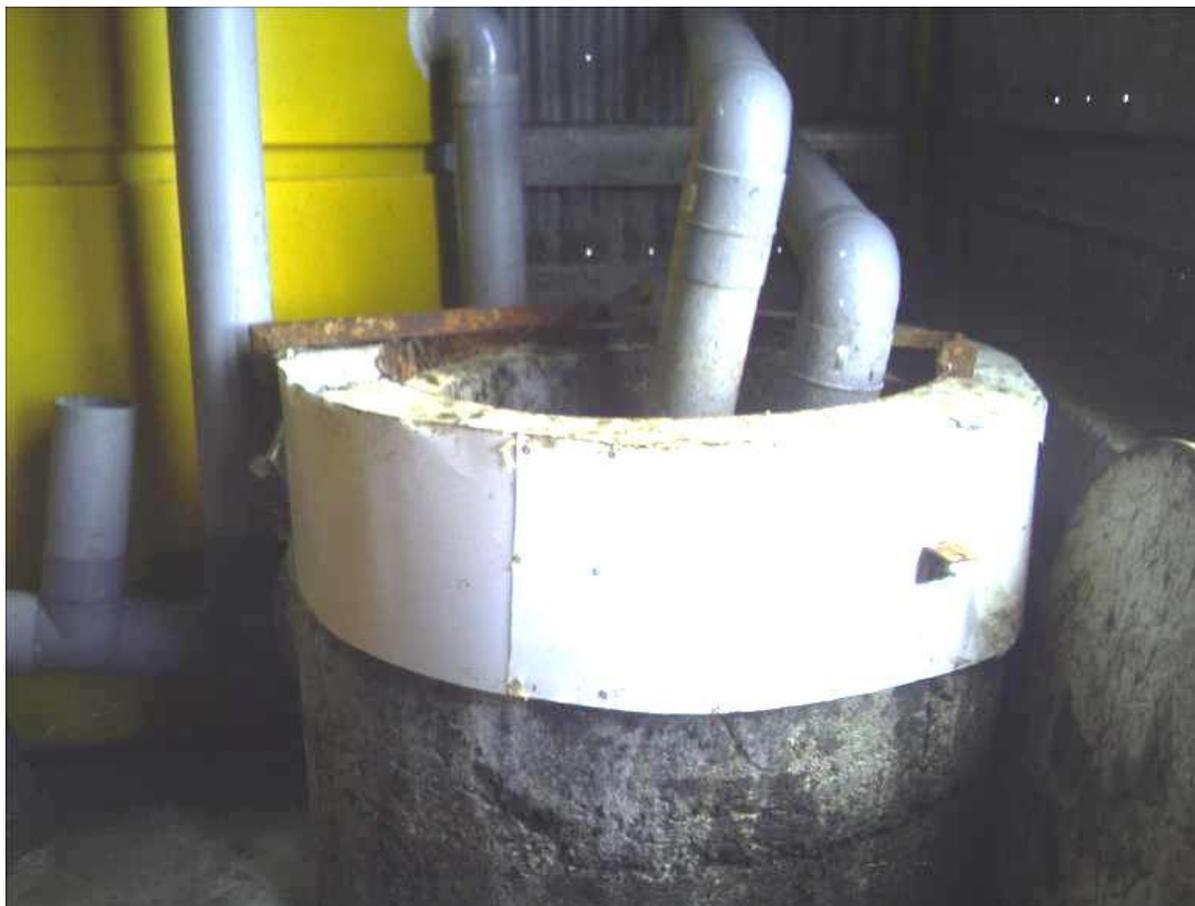
Fotografía 1.

Descripción Medio de Prueba: Vista general de cámara de inspección donde se empalman los residuos industriales líquidos luego de su desinfección, con los efluentes de la planta de tratamiento de aguas servidas.

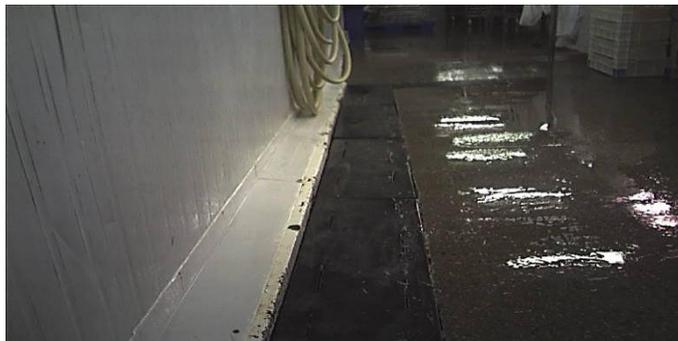
Fotografía 2.

Descripción Medio de Prueba: Vista general de rejillas recolectoras de residuos orgánicos sólidos dispuestas en las secciones de eviscerado y fileteado.

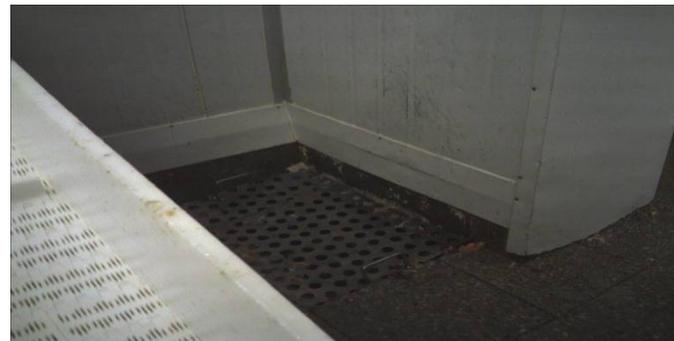
Fotografía 3

Descripción Medio de Prueba: Rejilla recolectora de residuos orgánicos sólidos dispuesta en la sección de fileteado.

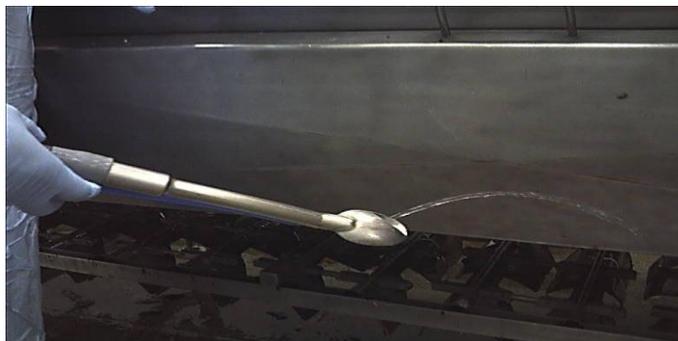
Fotografía 4.

Descripción Medio de Prueba: Cuchara succionadora utilizada para el retiro de vísceras.

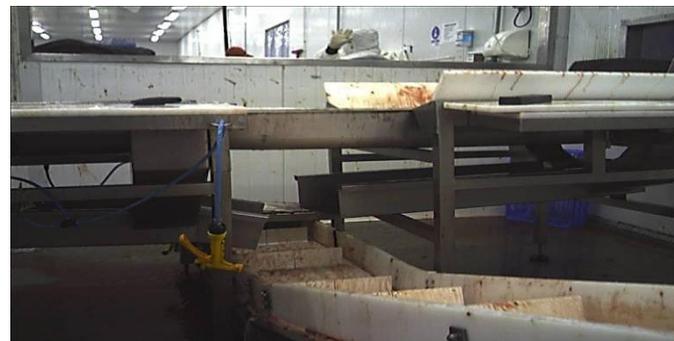
Fotografía 5.

Descripción Medio de Prueba: Sistema recolector de vísceras con cinta transportadora.

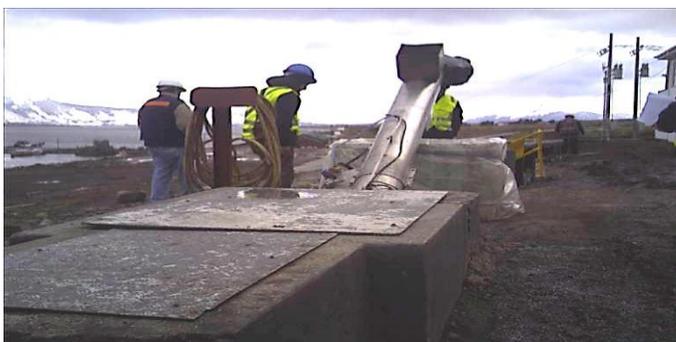
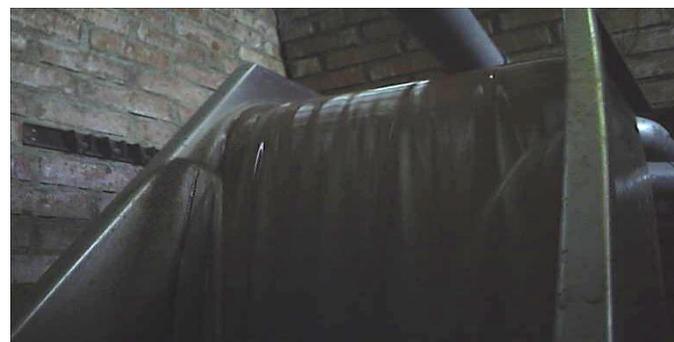
Fotografía 6.	Fecha : 21/08/2013		Fotografía 7	Fecha : 21/08/2013	
Coordenadas WGS84	Norte: 4.269.561	Este: 671.303	Coordenadas WGS84	Norte: 4.269.576	Este: 671.294
Descripción Medio de Prueba: Vista general de filtro helicoidal de 2 mm. utilizado para la remoción de sólidos desde los riles provenientes de las salas de eviscerado y fileteado.			Descripción Medio de Prueba: Filtro parabólico de 1 mm. utilizado para la remoción de sólidos desde los riles provenientes de las salas de eviscerado y fileteado.

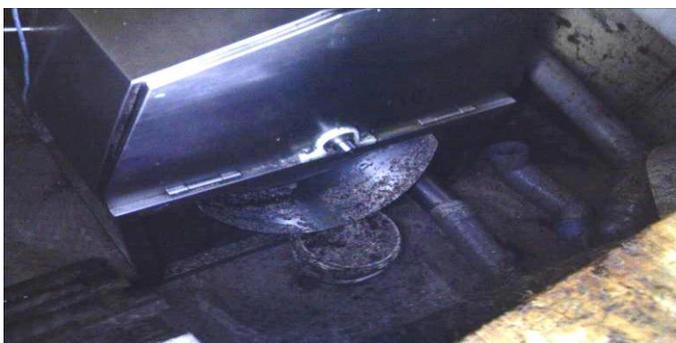
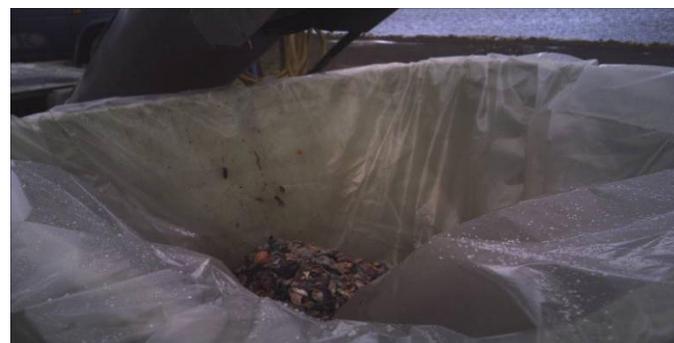
Hecho(s) constatado(s) durante la fiscalización: a. Durante la inspección ambiental realizada, se observó que al interior de la planta de proceso, específicamente en las secciones de eviscerado y fileteado, existen rejillas recolectoras de los residuos orgánicos sólidos que escurren por el suelo (Ver Fotografías 2 y 3). Asimismo, se constató que en el área sucia de la planta (sección de eviscerado), se han instalado y se encuentran operando dispositivos automáticos para el retiro de los residuos orgánicos sólidos (ROS), tales como un sistema recolector de vísceras con cinta transportadora y cuchara succionadora con bomba de vacío (Ver Fotografías 4 y 5). b. Por otro lado además, se observó la existencia de un filtro helicoidal de 2mm., un filtro parabólico de 1 mm. y un filtro rotatorio de 0,5 mm. utilizados para la remoción de sólidos desde los Riles provenientes de las salas de eviscerado y fileteado (Ver Fotografías 6, 7 y 8). c. Se constata que los residuos orgánicos retenidos en los filtros del sistema de pretratamiento de Riles son recolectados y posteriormente acumulados en bins, desde donde, según lo indicado por el Sr. Carlos Pizarro López, Jefe de Mantenimiento de la instalación, son posteriormente enviados al sistema de ensilaje existente (Ver Fotografías 8 y 9).

Fotografía 8.	Fecha : 21/08/2013		Fotografía 9.	Fecha : 21/08/2013	
Coordenadas WGS84	Norte: 4.269.571	Este: 671.289	Coordenadas WGS84	Norte: 4.269.562	Este: 671.297
Descripción Medio de Prueba: Vista de filtro rotatorio de 0,5 mm. utilizado para la remoción de sólidos desde los riles provenientes de las salas de eviscerado y fileteado, junto a recipiente empleado para la recolección de estos últimos.			Descripción Medio de Prueba: Bin utilizado para la acumulación de los residuos orgánicos sólidos retenidos en los distintos filtros que forman parte del sistema de pretratamiento de Riles de la instalación.

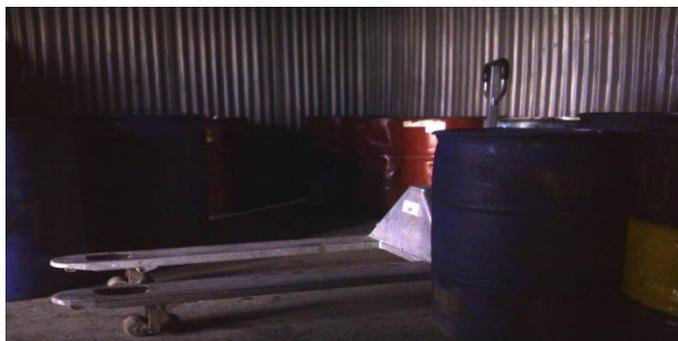
- a. Durante la inspección ambiental realizada, se observó que se encontraba construida la bodega de residuos peligrosos de la instalación, en cuyo interior se mantenían tambores cerrados sin identificación ni etiquetado conforme a la NCh2190.Of93 (Art. 8 letra d), D.S. MINSAL N°148/2003), los cuales contenían, según lo señalado por el Jefe de Mantenimiento de la planta Sr. Carlos Pizarro López, aceites lubricantes usados provenientes de compresores y generador eléctrico (Ver Fotografía 10).

- b. Asimismo, al interior de la bodega antes mencionada, se constató que se mantenía una planilla de registro con el detalle de la fecha de ingreso de cada contenedor (tambor) a la misma, de cuya revisión in situ, se corroboró que ninguno de ellos habría sido almacenado por un periodo superior a 6 meses (Ver Fotografía 11).

- d. No se cuenta en la bodega de almacenamiento de residuos peligrosos con señalización de acuerdo a la NCh2190.Of93 (Art. 33 letra f), D.S. MINSAL N°148/2003) (Ver Fotografías 10 y 13).

Fotografía 10.	Fecha : 21/08/2013	Fotografía 11	Fecha : 21/08/2013
Coordenadas WGS84	Norte: 4.269.610 Este: 671.406	Coordenadas WGS84	Norte: 4.269.614 Este: 671.406

<p>Descripción Medio de Prueba: Tambores cerrados utilizados para el almacenamiento de residuos peligrosos al interior de la bodega habilitada para tal efecto, los cuales no contaban al momento de la inspección con identificación ni etiquetado.</p>	<p>Descripción Medio de Prueba: Planilla de registro mantenida al interior de la bodega de residuos peligrosos, con el detalle de la fecha de ingreso de cada contenedor (tambor) a la misma.</p>
---	--

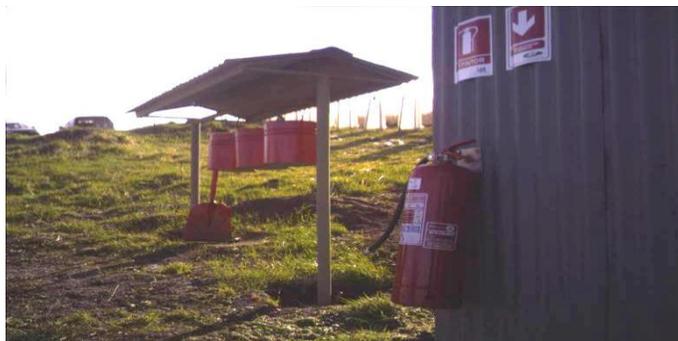
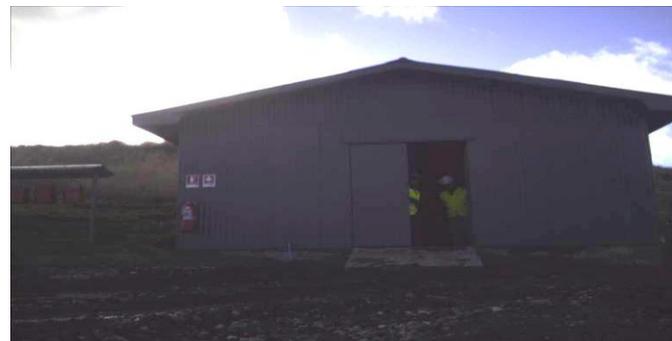
- c. A su vez, en el exterior de la bodega de almacenamiento de residuos peligrosos se observó que se ha instalado un extintor para el control de incendios, junto a material para contención de posibles derrames (Ver Fotografía 12).

Fotografía 12.	Fecha : 21/08/2013	Fotografía 13.	Fecha : 21/08/2013
Coordenadas WGS84	Norte: 4.269.608 Este: 671.402	Coordenadas WGS84	Norte: 4.269.598 Este: 671.397

<p>Descripción Medio de Prueba: Extintor instalado al exterior de la bodega de almacenamiento de residuos peligrosos para el control de incendios, junto a material para contención de posibles derrames.</p>	<p>Descripción Medio de Prueba: Vista exterior de bodega de almacenamiento de residuos peligrosos de la instalación.</p>
--	---

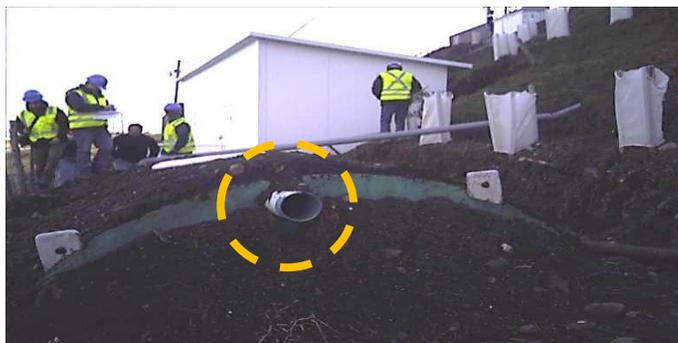
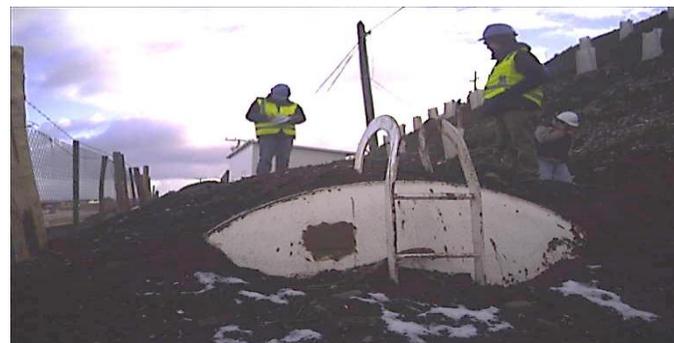
Fotografía 14.

<p>Hecho(s) constatado(s) durante la fiscalización:</p> <ol style="list-style-type: none"> a. Durante la inspección ambiental realizada, se constató que se encuentran instalados en el recinto dos (2) contenedores (estanques) horizontales interconectados en serie (Ver Fotografías 14 y 15), los cuales, según lo indicado por el Sr. Fernando Vergara Ardiles, Jefe de Aseguramiento de Calidad de la planta, serían utilizados en caso de ocurrir una contingencia que genere el rebase de los residuos líquidos desde los estanques de los sistemas de desinfección, así como de los filtros de retención de sólidos (pretratamiento). b. Se observa que los estanques antes señalados poseen un ducto actualmente abierto, el cual, en caso de aumento de nivel, permitiría la evacuación de los residuos líquidos hacia el terreno adyacente con pendiente natural hacia la Ruta 9 (Ver Fotografía 14). c. Adicionalmente se advierte que los estanques de almacenamiento de Riles ante contingencias no poseen visualizador de nivel de llenado, sino solo un pequeño ducto abierto desde el cual se puede verificar la presencia o ausencia de líquidos en su interior. d. Por otra parte, se observa que los dos (2) sistemas de desinfección de Riles presentes en el recinto (basados en cloración y ozonificación), cuentan con pretiles de contención ante derrames, los cuales poseen pendiente hacia equipos de bombeo que los impulsan hacia los estanques horizontales de acumulación anteriormente mencionados (Ver Fotografías 16, 17 y 18). e. Se constata también que la cámara donde se sitúa el filtro parabólico de 1 mm. cuenta con un ducto de rebase ante contingencias, el cual, según lo indicado por el Jefe de Mantenimiento de la planta, Sr. Carlos Pizarro López, permitiría desaguar los Riles hacia los estanques de acumulación horizontales disponibles para este tipo de eventos (Ver Fotografías 18 y 19). f. Se advierte además que los filtros helicoidal de 2 mm. y rotatorio de 0,5 mm., no poseen ductos de rebase ante contingencias conectados con los estanques de acumulación antes descritos.

Descripción Medio de Prueba: Vista de uno de los estanques horizontales instalados en el recinto ante la ocurrencia de contingencias asociadas al rebase de Riles desde los sistemas de desinfección o filtros de retención de sólidos.

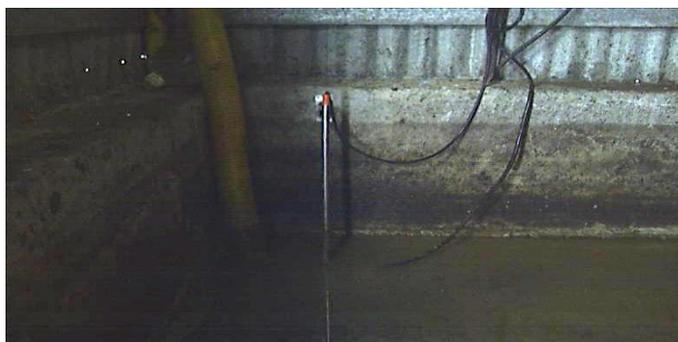
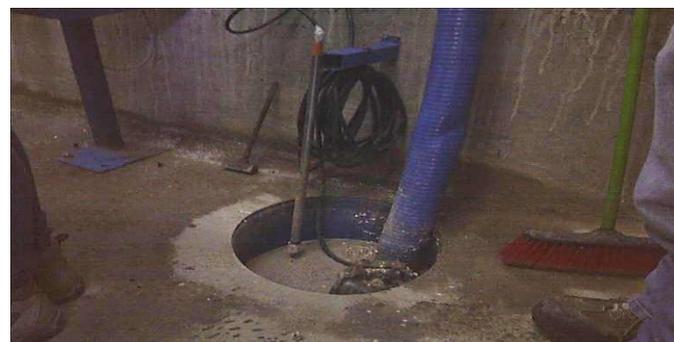
Fotografía 16.

Descripción Medio de Prueba: Punto de bombeo habilitado al interior de pretil del sistema de desinfección por ozonificación, para la impulsión de posibles derrames hacia los estanques horizontales dispuestos para su acumulación.

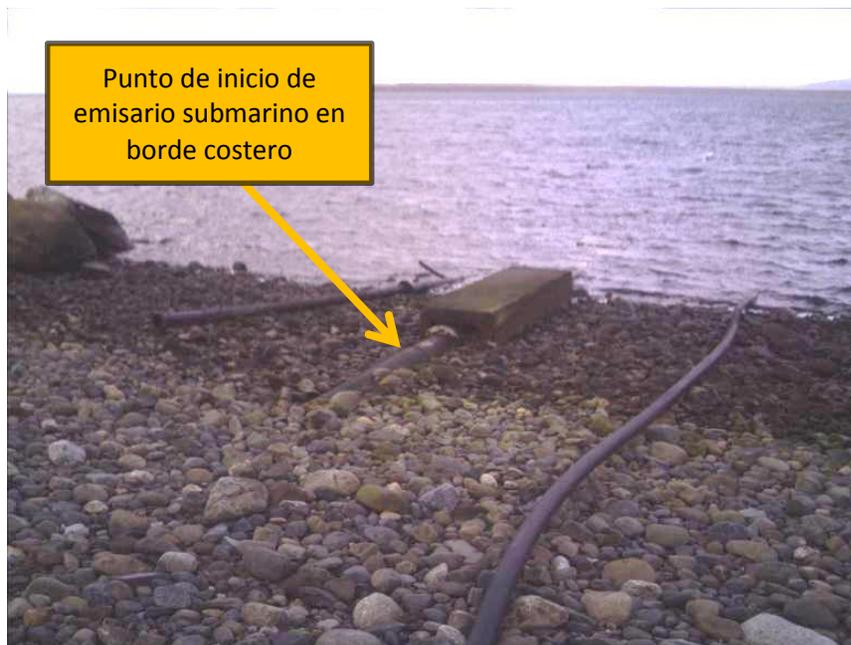
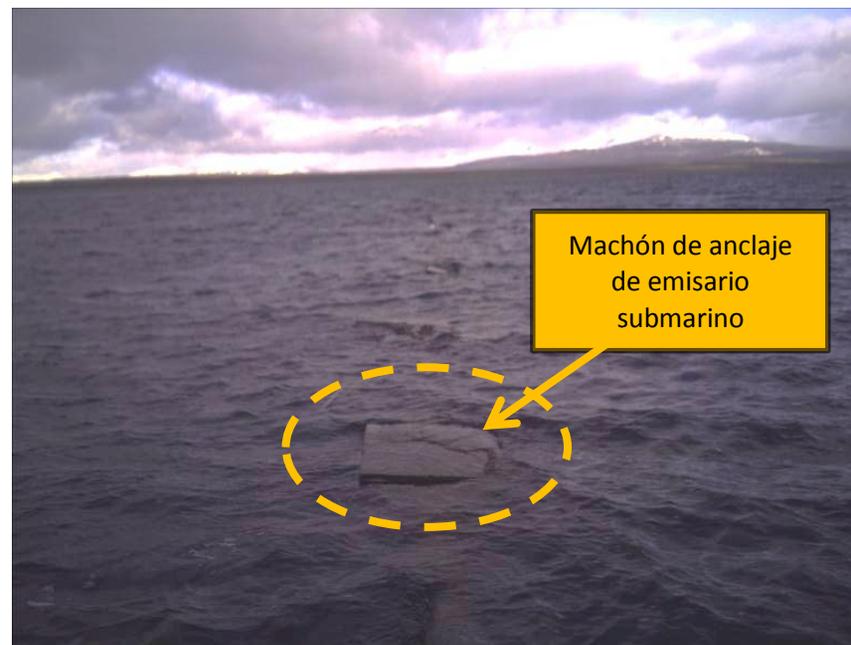
Fotografía 20.

Número de Hecho Constatado: 11	Estación: 2
Exigencia: Considerando 3.3.2.9 RCA N°022/2013 [...] Los RILES provenientes de la planta de proceso Pesquera Edén, serán evacuados por un emisario submarino en un punto de descarga fuera de la zona de protección litoral en las coordenadas UTM (Universal Transversal Mercator) E: 671043,72 y N: 4269324,31; coordenadas geográficas Lat. 51° 42' 03" Sur; Long. 72° 31' 29" Weste, tal cual como fue aprobado en el proyecto técnico aprobado en RCA N°156/2010. El punto de descarga es señalado en el plano de Ampliación de la Concesión Marítima Menor en el Anexo 5 de Adenda 1. [...]	
Hecho(s) constatado(s) durante la fiscalización: a. El Titular, mediante carta de fecha 28 de agosto de 2013, en respuesta a lo solicitado a través de Lista de Documentos entregada durante el desarrollo de la inspección, remite copia digital de "Plano de Concesión de playa, terreno de playa y fondo de mar", cuya fecha de realización correspondería al 10 de octubre de 2006. b. Como resultado del análisis de la información proporcionada por el titular, se advierte que si bien el documento remitido no corresponde a un plano as built del emisario submarino utilizado para la descarga de los efluentes de la instalación, éste permite apreciar que el punto destinado a su evacuación se encuentra ubicado en las mismas coordenadas que fueron definidas por el titular, específicamente fuera de la zona de protección litoral fijada por la autoridad marítima mediante Ord. DGTM y MM N°12.600/1095/VRS (incluida en Anexo 2 de la Declaración de Impacto Ambiental del proyecto "Ampliación planta proceso y cambio sistema tratamiento para la producción de salmón fresco Pesquera Edén Ltda. Puerto Natales, XII Región APP Salmones Edén").
