INFORME DE FISCALIZACIÓN AMBIENTAL

AMPLIACIÓN DE LA SUBESTACIÓN ANCOA

DFZ-2013-83-VII-RCA-IA

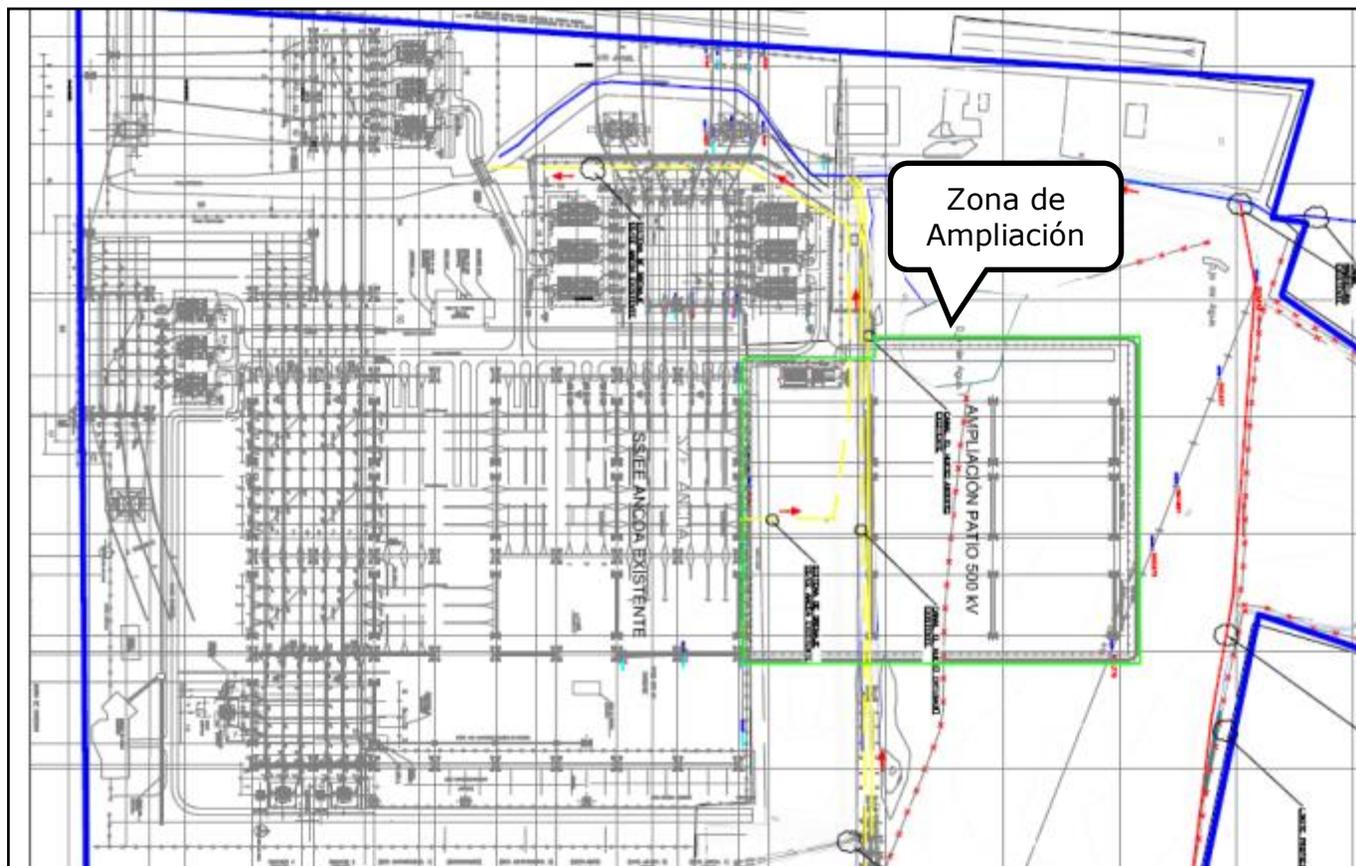
Fig. 3. Layout de la ampliación de la Subestación Ancoa

<p>Descripción General del Proyecto</p> <p>El proyecto consiste en la ampliación de la capacidad actual de la Subestación Ancoa, perteneciente al Sistema Interconectado Central (SIC), cuyas principales obras son:</p> <ul style="list-style-type: none"> • La plataforma correspondiente a la ampliación del patio de 500 kV de la subestación, de superficie de 2,7 hectáreas. • Reubicación del canal El hueso, por la zona norte de la ampliación. • Extensión de las barras principales y de transferencia de 500kV en 5 posiciones. • Ampliación de los sistemas de alumbrado y televigilancia. • Construcción de una sala de Servicios Generales. • Extensión de la malla de puesta a tierra y malla aérea de protección contra descargas atmosféricas. • Reemplazo de los dos (2) sistemas de protecciones diferenciales de barras del patio de 500 kV de la subestación. • Ampliaciones en la subestación Ancoa de los sistemas de servicios auxiliares. • Ampliaciones de servicios auxiliares de corriente continua en 125 Vcc. • Ampliaciones de servicios auxiliares de corriente continua en 48 Vcc. • Ampliaciones de sistema de telecomunicaciones, control, telecontrol y vigilancia. • Implementación del sistema de supervisión remota para las nuevas instalaciones de servicio auxiliar. C.A y C.C. • Modificación de trazado y ubicación de la línea de media tensión de 13,2 kV

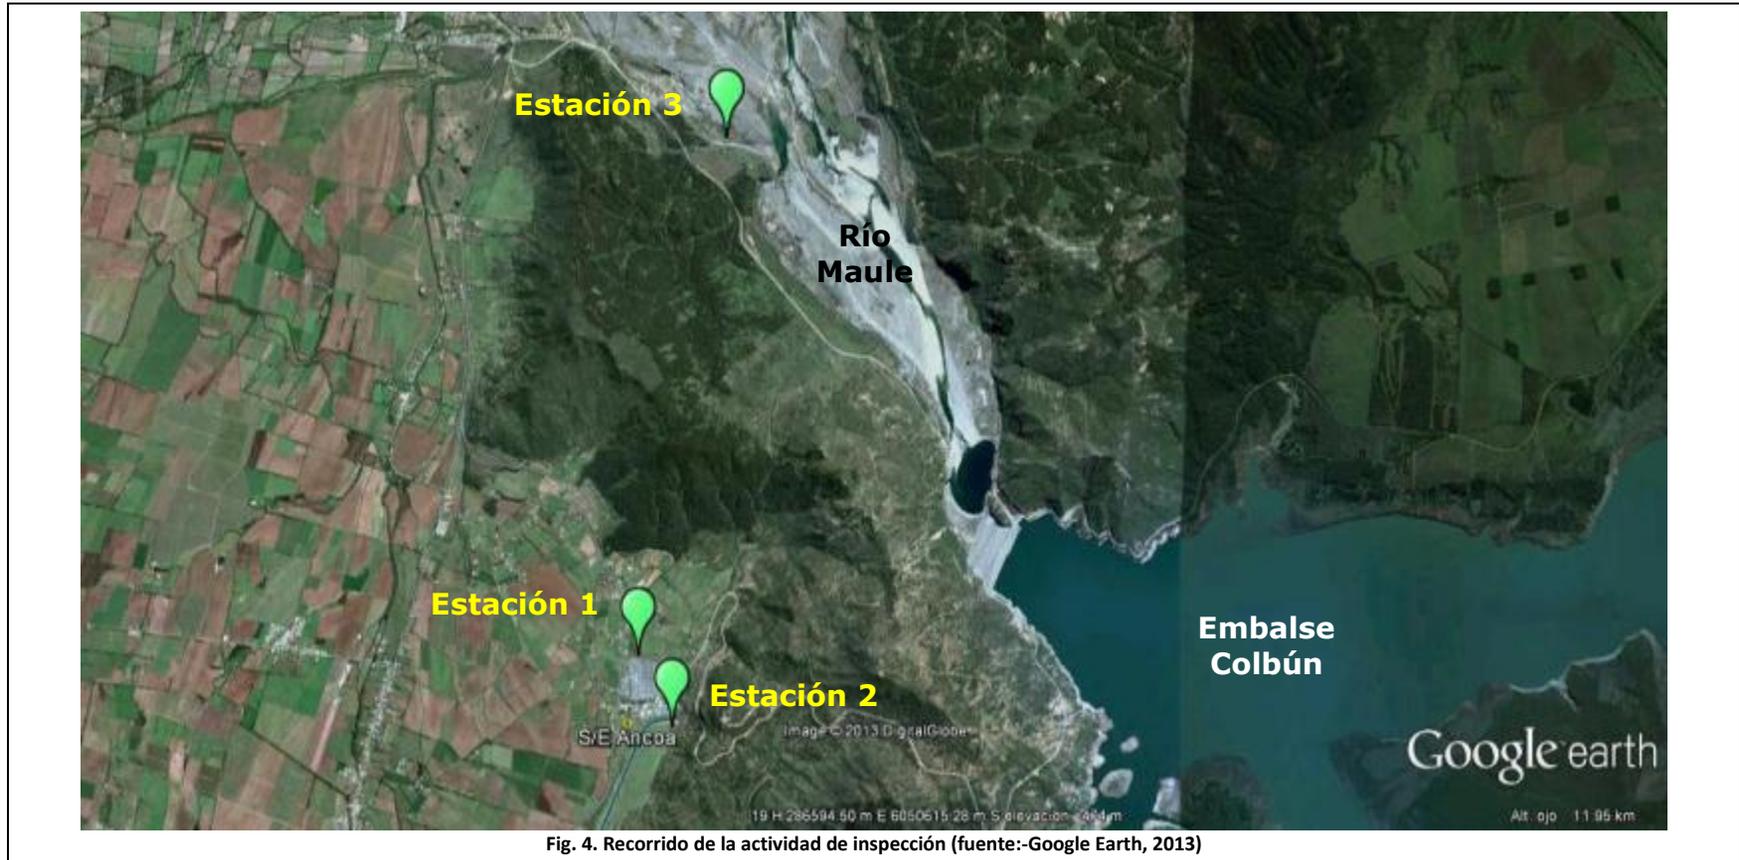
4.4.2. Esquema del recorrido

Punto Mapa	Coordenadas Norte	Coordenadas Este	Nombre del sector	Descripción Estación	Tipo de inspección/registros
1	6.048.814	284.613	Ampliación Subestación Ancoa.	Plataforma correspondiente a la ampliación del patio de 500 kV de la subestación, de superficie de 2,7 hectáreas.	-Se inspecciona el sitio de ampliación de la S/E Ancoa, en cuya superficie se encuentran instaladas las barras de 500 kV. -Se inspecciona la sala de servicios generales dentro de la cual se encuentra la sala de baterías., -Se constata la nueva disposición del canal El Hueso. -Se visita sector donde se encontraban las faenas durante la fase de construcción.
2	6.048.170	284.972	Sitio de relocalización de <i>L. lemniscatus</i> .	Ladera de cerro, ubicado de forma colindante en dirección sur-oriente a las instalaciones donde se encuentra inserta la Subestación Ancoa.	--
3	6.052.879	285.270	Sitio de relocalización de <i>C. caudiververa</i> .	Pequeño humedal ubicado en la terraza del río Maule distante aproximadamente a unos 3 km en dirección nor-oriente de la Subestación Ancoa.	--

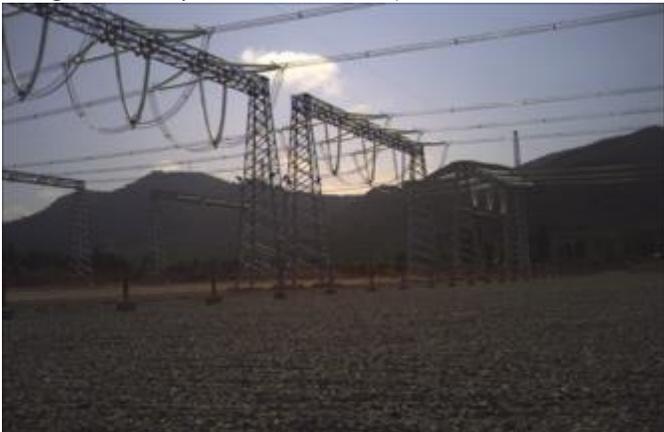
<p>Actividades de inspección realizadas: Se inspecciona la ampliación de la S/E Ancoa para determinar presencia de residuos peligrosos Fotografía 1. Ampliación S/E Ancoa (Coordenada 6.048.718N 284.621 E)</p>

<p>N°: 1</p>	<p>Exigencia: Considerando 3.3.2.3 Los residuos peligrosos serán acumulados en la instalación de faena donde serán acopiados en un sitio habilitado para tales efectos hasta envío al lugar de disposición final. Se estima una generación de 200 Kg/mes. Debe contar con autorización de la autoridad sanitaria</p>	<p>Hecho(s) Constatado(s):</p> <p>Al momento de las actividades de inspección ambiental, se constata que la Subestación Eléctrica (S/E) se encuentra construida, y no operando. De estas actividades, se reconoce la inexistencia de Residuos Peligrosos en el área del proyecto.</p> <p>Adicionalmente, durante las actividades de inspección ambiental, se solicita al representante de Transelec que acredite la disposición final de Residuos Peligrosos generados durante la etapa de construcción.</p> <p>En consideración a lo anterior, Transelec con fecha 22 de enero de 2013 hace llegar copia de dos certificados de disposición final de residuos peligrosos. Del examen de información, se puede reconocer que existe Certificado Hidronor N° 13930 de fecha octubre de 2012.</p>	<p>Estaciones: 1</p>

<p>Descripción Medio de Prueba:</p> <p>Se visualiza zona de ampliación construida para aún no en funcionamiento.</p>

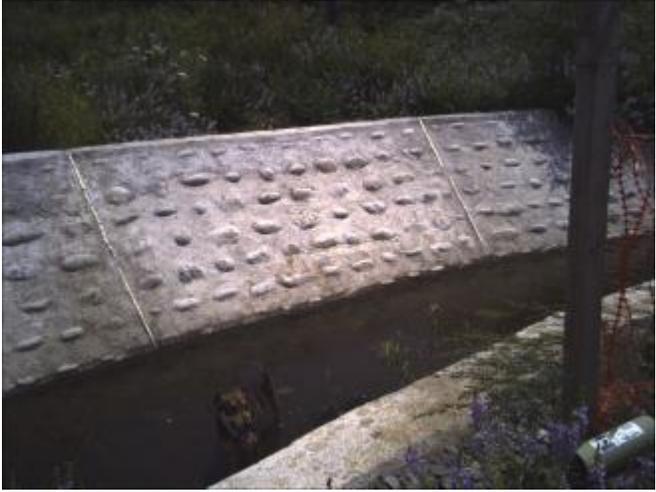
N°: 2	Exigencia: Considerando 3.2.1 Reubicar el trazado de canales de regadío existentes y realizar una adecuación del sistema de evacuación de aguas lluvias que se vean afectados por las obras de ampliación a desarrollar.	Hecho(s) Constatado(s): De las actividades de inspección ambiental, se constata la existencia de canal perimetral "El Hueso", el cual se encuentra construido en el límite norte del predio de la S/E Ancoa. Dicho canal, al momento de la inspección, se encontraba con agua fluyendo y no evidenciaba problemáticas asociadas.	Estaciones: 1
Actividades de inspección realizadas: Se realiza inspección visual, se toma fotografía y coordenada con PDA. Fotografía 3. Canal El Hueso. (Coordenada 6.048.848 N 284.565 E)

Descripción Medio de Prueba: Se visualiza el canal El Hueso en la zona norte, por fuera del recinto de ampliación de la subestación Ancoa.

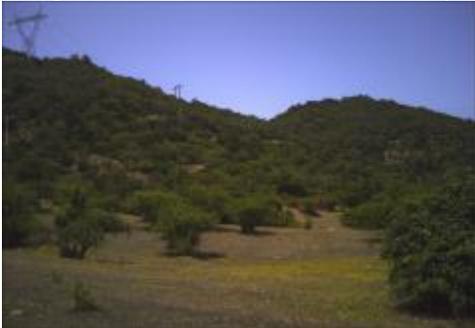
<p>Actividades de inspección realizadas: Fotografía 5. Zona de relocalización de reptiles (Coordenada 6.048.159 N 284.903 E)</p>

<p>N°: 3</p>	<p>Exigencia: Adenda 1, respuesta II.2 f): Se proponen como sitios potenciales para ser utilizados como nuevos hábitats para las especies relocalizadas los sitios denominados ANFIBIO 2 correspondiente al Sector laguna del Morro. (Ribera sur río Maule) coordenadas 285270; 6052879 y para el caso de C. caudiverbera, y el sitio REPTIL 1 para L. lemniscatus. Correspondiente a Cerros ubicados al sur de S/E Ancoa coordenadas 284972; 6048170. Cabe indicar, que los sitios potenciales de relocalización serán consensuados con el SAG una vez que se ingrese sectorialmente este permiso para la ejecución de las actividades de rescate y relocalización.</p>	<p>Hecho(s) Constatado(s):</p> <p>Durante la actividades de inspección ambiental se pudo constatar la existencia de un sitio ubicado en el sector sur oriente de la subestación Ancoa, de coordenadas 284.972 E; 6.048.170 N, el cual corresponde a un faldeo de cerro con vegetación tipo esclerófila.</p> <p>Dicho lugar, según lo indicado en la adenda 1, corresponde al lugar utilizado como sector de relocalización de especies <i>Liolaemus lemniscatus</i>, por parte del titular del proyecto. En la ocasión no se detectó la presencia de especies de reptiles.</p> <p>Durante las actividades de inspección se solicitó al representante del titular, los documentos que acrediten el cumplimiento del PAS 99. Adicionalmente se solicita Informe de captura y recolección de reptiles y anfibios (anexo 8.5), el cual es entregado por el titular de manera posterior a la fiscalización.</p> <p>Del examen de información realizada de los antecedentes reportados por el titular de manera posterior a la fiscalización, se puede indicar que mediante Resolución Exenta SAG N° 2201 de fecha 18 de noviembre de 2011, se autoriza a Transelec S.A. a la captura de reptiles y anfibios con fines científicos. Por último, según el informe “Ejecución plan de rescate, relocalización y monitoreo reptiles y anfibios, proyecto ampliación subestación Ancoa” se establece que en la fecha de captura, no se encontraron especies de reptiles (<i>Liolaemus lemniscatus</i> y <i>Liolaemus tenuis</i>) anteriormente vistos en el área, por lo cual no se realizó la labor de relocalización.</p>	<p>Estaciones: 2</p>

<p>Descripción Medio de Prueba: Vista de sitio de relocalización de especies.</p>

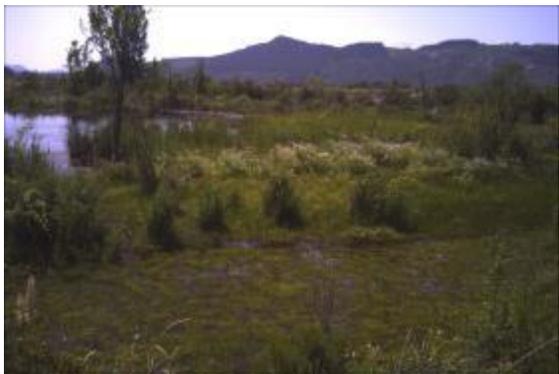
<p>Actividades de inspección realizadas:</p> <p>Fotografía 6. Zona de relocalización de anfibios. (Coordenada 6.052.835, N 285.274, E)</p>

N°: 4	<p>Exigencia: Adenda 1, respuesta II.2 f): Se proponen como sitios potenciales para ser utilizados como nuevos hábitats para las especies relocalizadas los sitios denominados ANFIBIO 2 correspondiente al Sector laguna del Morro. (Ribera sur río Maule) coordenadas 285270; 6052879 y para el caso de <i>C. caudiverbera</i>, y el sitio REPTIL 1 para <i>L. lemniscatus</i>. Correspondiente a Cerros ubicados al sur de S/E Ancoa coordenadas 284972; 6048170. Cabe indicar, que los sitios potenciales de relocalización serán consensuados con el SAG una vez que se ingrese sectorialmente este permiso para la ejecución de las actividades de rescate y relocalización.</p>	<p>Hecho(s) Constatado(s):</p> <p>Durante las actividades de inspección ambiental, se visita sitio ubicado en coordenadas 285.270 E 6.052.879 N, el cual corresponde a un Humedal. Dicho lugar, corresponde al punto utilizado como sitio de relocalización de anfibios estipulado en adenda 1 del proyecto. En la ocasión no se detectó la presencia de especies de anfibios.</p> <p>Durante las actividades se solicita documento que acredite cumplimiento de PAS 99 e informe de captura y recolección de reptiles y anfibios (anexo 8.5), el cual es entregado por el titular de manera posterior a la fiscalización.</p> <p>Del examen de información realizada de los antecedentes reportados por el titular, de manera posterior a la fiscalización, se puede indicar que mediante Resolución Exenta SAG N° 2201 de fecha 18 de noviembre de 2011, se autoriza a Transelec S.A. a la captura de reptiles y anfibios con fines científicos. Por último, según el informe "Ejecución plan de rescate, relocalización y monitoreo reptiles y anfibios, proyecto ampliación subestación Ancoa se puede indicar que en las fechas de captura, no se encontraron especies de <i>Calyptocephalella gay</i> (<i>Caudiverbera caudiverbera</i>), sin embargo se evidenciaron 11 individuos de la especie <i>Pleurodema thaul</i> (sapito de 4 ojos), los cuales fueron dispuestos en el sitio de relocalización. A estos individuos no se les hizo seguimiento debido a que no correspondían a la especie objetivo (carta Transelec de fecha 22 de enero de 2013).</p>	<p>Estaciones:</p> <p>3</p>

<p>Descripción Medio de Prueba:</p> <p>Vista del punto de relocalización de especies.</p>
