INFORME DE FISCALIZACIÓN AMBIENTAL

“PROYECTOS MINEROS CALA CALA, NEGREIROS, SOLEDAD Y CHINQUIQUIRAY”

DFZ-2013-843-I-RCA-EI

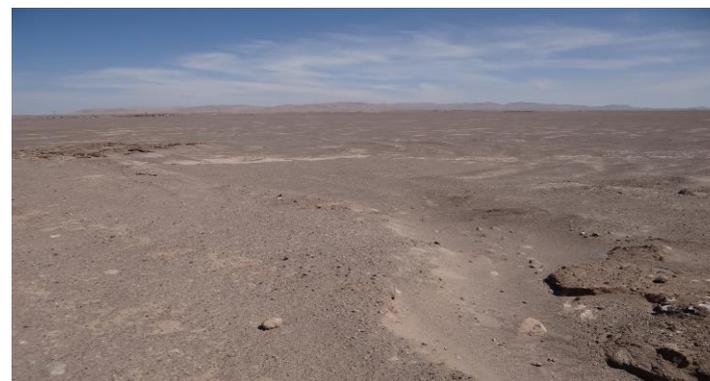
Descripción Medio de Prueba:
En el sector del Pozo Salvador I, No hay rastro de existencia de pozos. Según lo informado, se encuentra cegado.

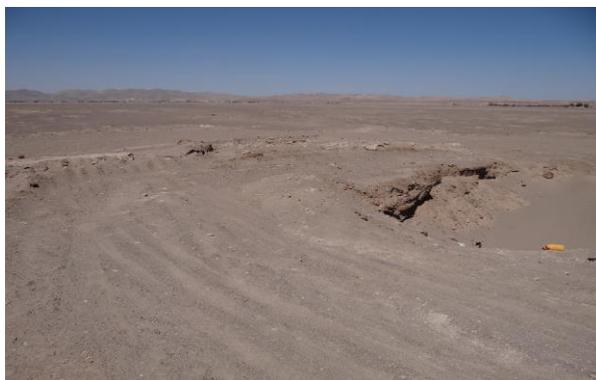
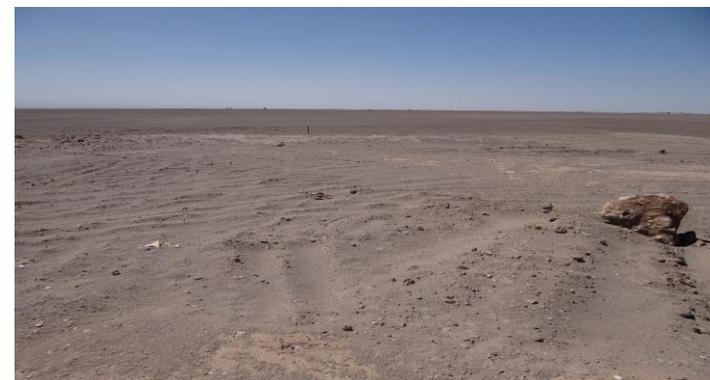
Fotografía 3 Fecha : 15 octubre 2013

Descripción Medio de Prueba:
En el sector del pozo 7 A, no hay rastro de existencia de pozos. Según lo informado, se encuentra cegado.

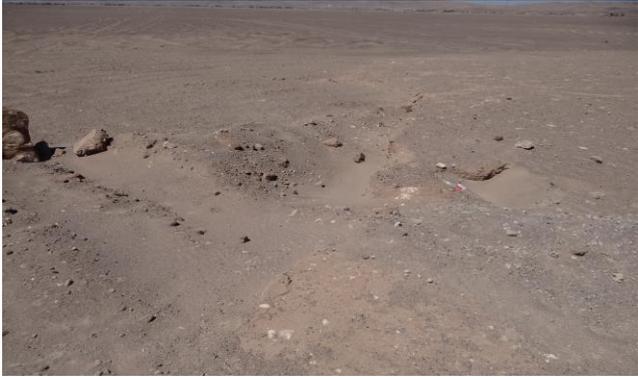
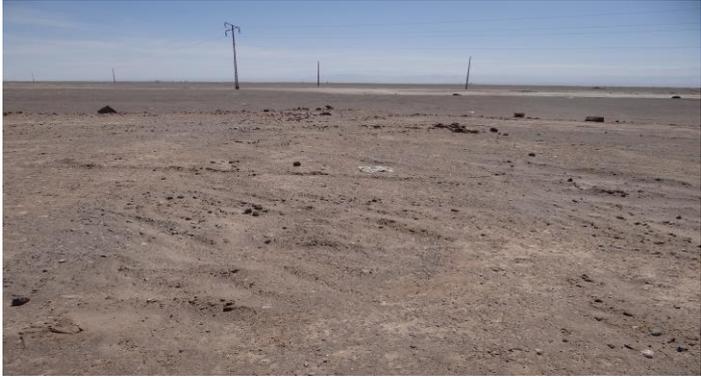
Fotografía 5		Fotografía 6	
Fecha : 15 octubre 2013		Fecha : 15 octubre 2013	
Coordenadas WGS84	Norte: 7.762.365	Este: 419.712	Este: 419.725
Descripción Medio de Prueba: En el sector del Pozo 7, no hay rastro de existencia de pozos. Según lo informado, se encuentra cegado.		Descripción Medio de Prueba: En el sector del Pozo 12, no hay rastro de existencia de pozos. Según lo informado, se encuentra cegado.

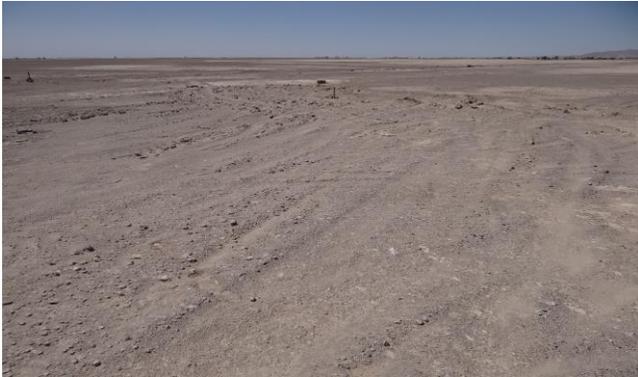
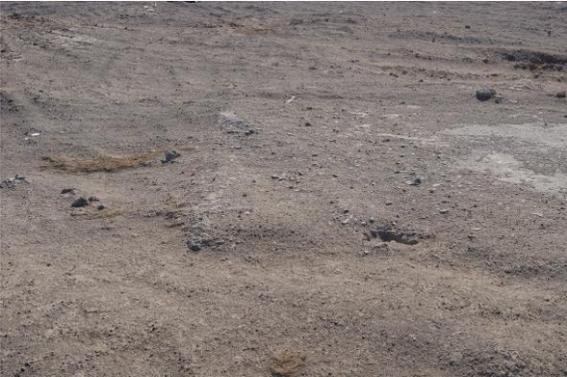
Fotografía 7		Fotografía 8	
Fecha : 15 octubre 2013		Fecha : 16 octubre 2013	
Coordenadas WGS84	Norte: 7.763.614	Este: 419.012	Este: 419.158
Descripción Medio de Prueba: En el sector del Pozo 1, No hay rastro de existencia de pozos. Según lo informado, se encuentra cegado.		Descripción Medio de Prueba: En el sector del pozo Sondaje 3, no hay rastro de existencia de pozos. Según lo informado, se encuentra cegado.

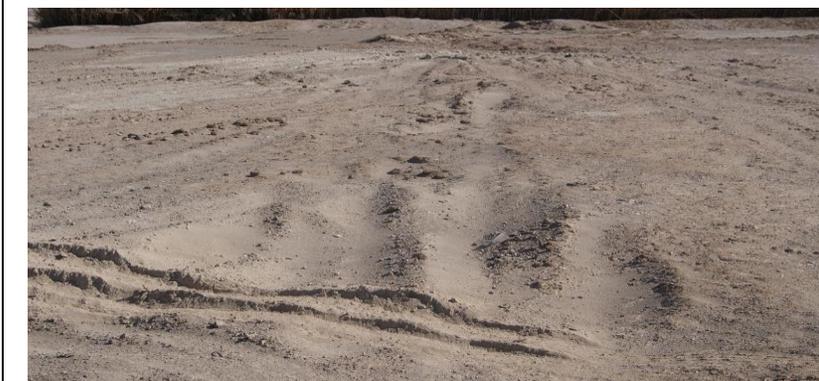
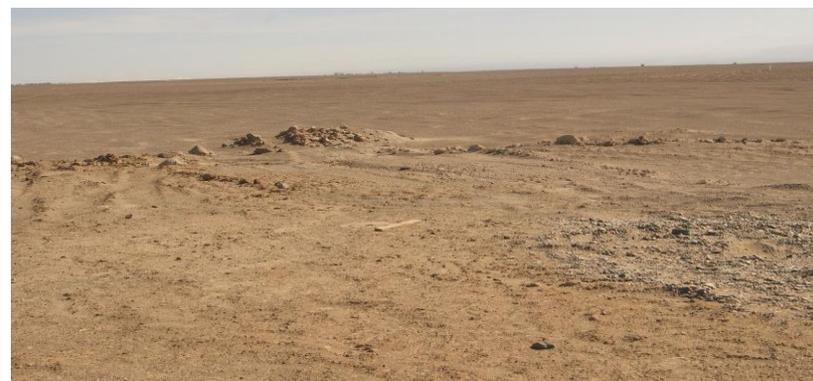
Fotografía 9 | Fecha : 16 octubre 2013

Descripción Medio de Prueba:
En el sector del pozo Sondaje 6, no hay rastro de existencia de pozos. Según lo informado, se encuentran cegados.

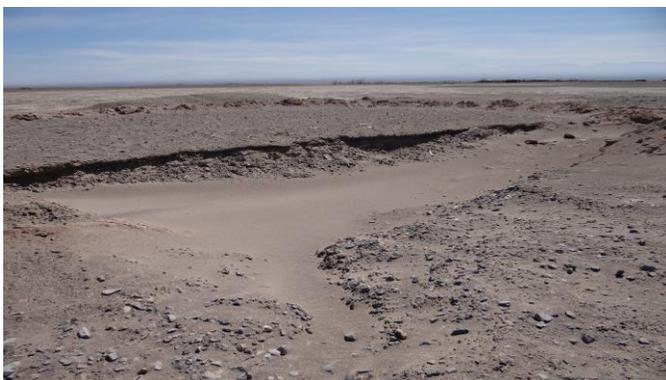
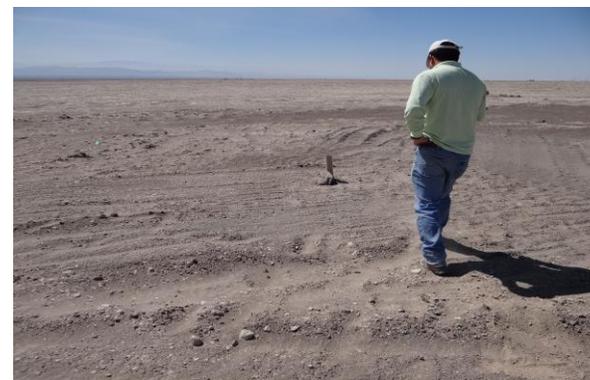
Fotografía 11 | Fecha : 16 octubre 2013

Descripción Medio de Prueba:
En el sector del pozo Jano 3, no hay rastro de existencia de pozos. Según lo informado, se encuentra cegado.

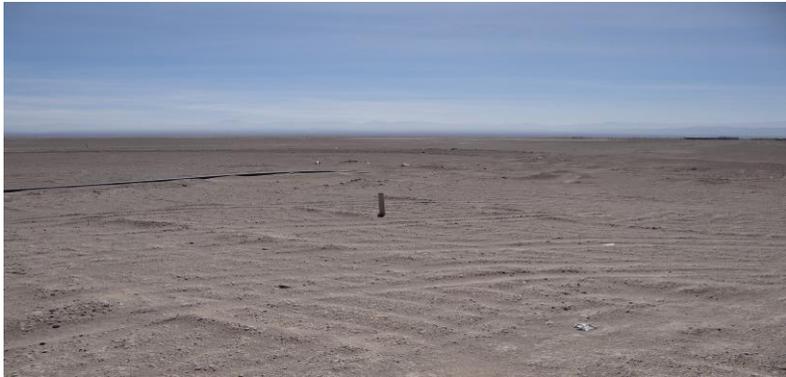
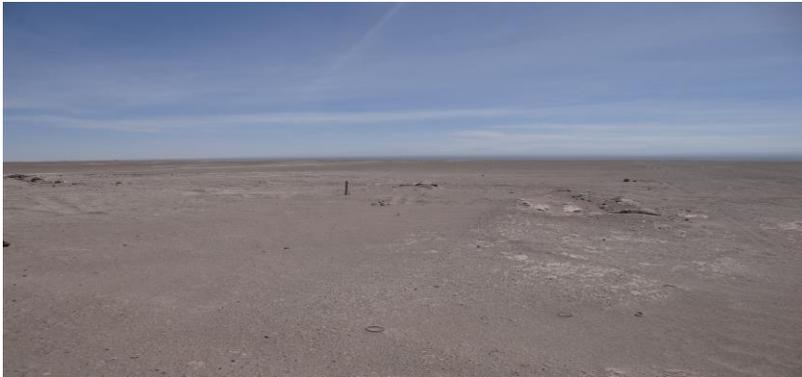
Fotografía 13		Fecha: 16 octubre 2013		Fotografía 14		Fecha: 16 octubre 2013	
Coordenadas WGS84	Norte: 7.803.890	Este: 416.415		Coordenadas WGS84	Norte: 7.804.162	Este: 416.435	
Descripción Medio de Prueba: En el sector del pozo Josefina 4, no hay rastro de existencia de pozos. Según lo informado, se encuentra cegado.				Descripción Medio de Prueba: En el sector del pozo Eliana 5, no hay rastro de existencia de pozos. Según lo informado, se encuentra cegado.

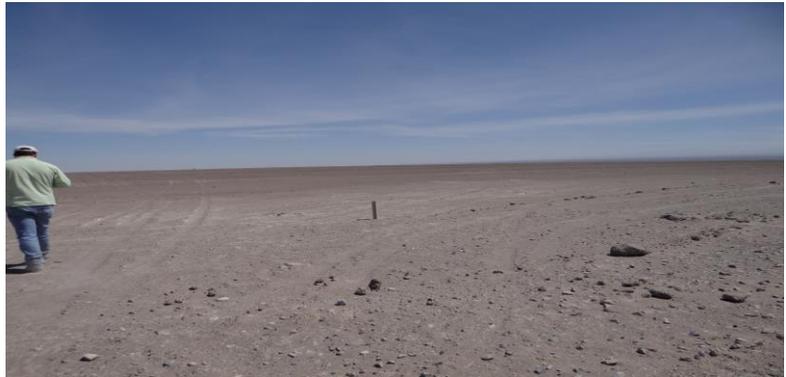
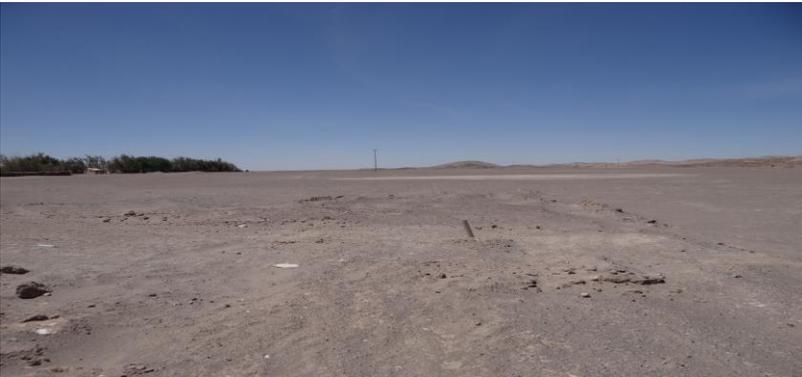
Fotografía 15		Fecha: 16 octubre 2013		Fotografía 16		Fecha: 16 octubre 2013	
Coordenadas WGS84	Norte: 7.804.392	Este: 417.084		Coordenadas WGS84	Norte: 7.804.217	Este: 416.123	
Descripción Medio de Prueba: En el sector del pozo Josefina 11, no hay rastro de existencia de pozos. Según lo informado, se encuentra cegado.				Descripción Medio de Prueba: En el sector del pozo Josefina 2, no hay rastro de existencia de pozos. Según lo informado, se encuentra cegado.

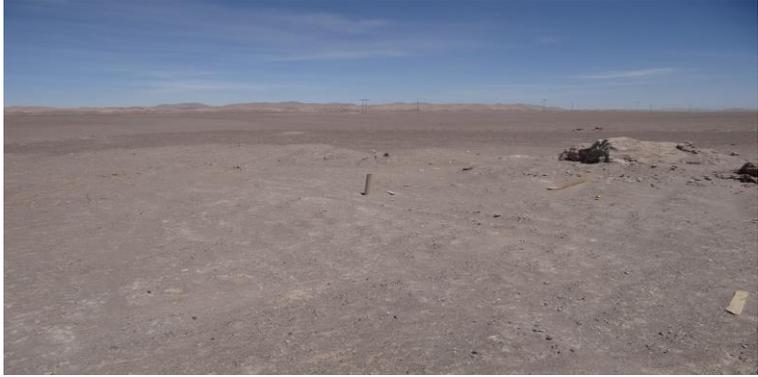
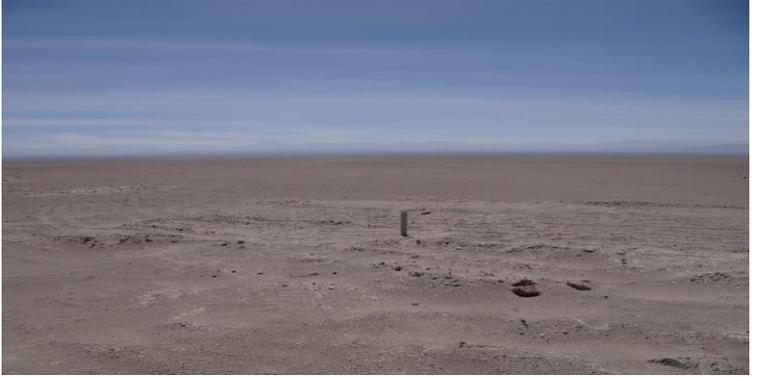
Fotografía 17		Fecha: 16 octubre 2013		Fotografía 18		Fecha: 16 octubre 2013	
Coordenadas WGS84	Norte: 7.804.433	Este: 415.725		Coordenadas WGS84	Norte: 7.804.540	Este: 416.352	
Descripción Medio de Prueba: En el sector del pozo Josefina 1, no hay rastro de existencia de pozos. Según lo informado, se encuentra cegado.				Descripción Medio de Prueba: En el sector del pozo Josefina 6, no hay rastro de existencia de pozos. Según lo informado, se encuentra cegado.

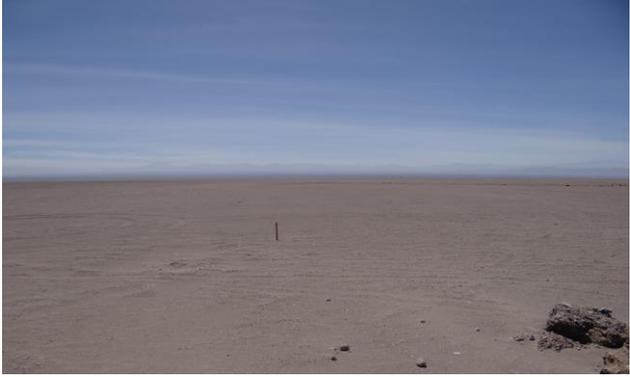
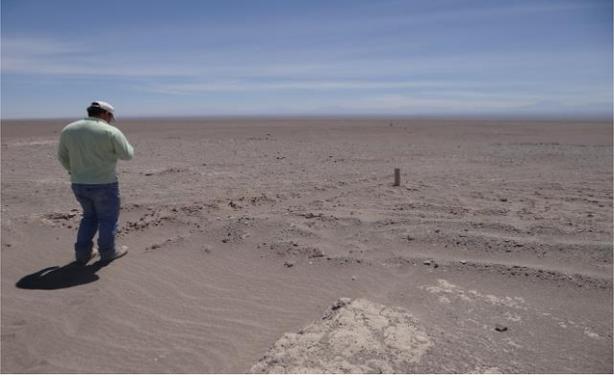
Fotografía 19		Fecha: 16 octubre 2013		Fotografía 20		Fecha: 16 octubre 2013	
Coordenadas WGS84	Norte: 7.805.040	Este: 416.102		Coordenadas WGS84	Norte: 7.805.090	Este: 416.751	
Descripción Medio de Prueba: En el sector del pozo Josefina 7, no hay rastro de existencia de pozos. Según lo informado, se encuentra cegado.				Descripción Medio de Prueba: En el sector del pozo Josefina 8, no hay rastro de existencia de pozos. Según lo informado, se encuentra cegado.

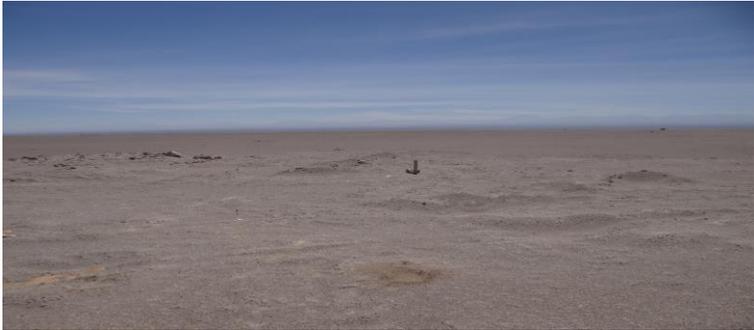
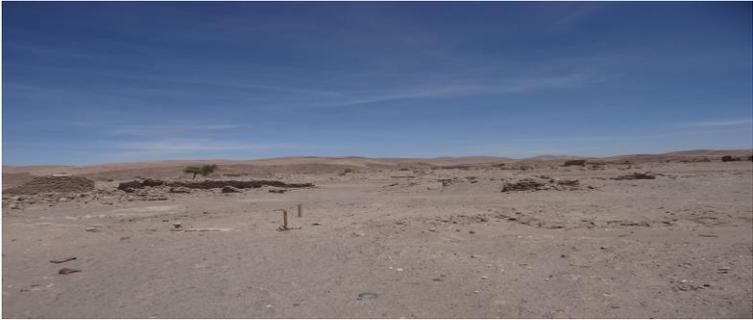
Fotografía 21		Fecha: 16 octubre 2013		Fotografía 22		Fecha: 16 octubre 2013	
Coordenadas WGS84	Norte: 7.803.676	Este: 415.957	Coordenadas WGS84	Norte: 7.803.514	Este: 411.324		
Descripción Medio de Prueba: En el sector del pozo Josefina 9, no hay rastro de existencia de pozos. Según lo informado, se encuentra cegado.				Descripción Medio de Prueba: En el sector del pozo Susana 2, no hay rastro de existencia de pozos. Según lo informado, se encuentra cegado.

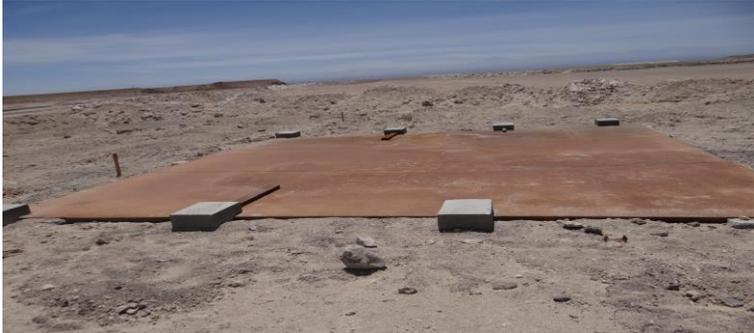
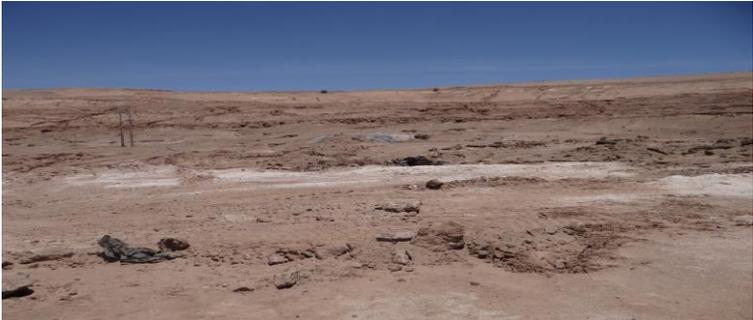
Fotografía 23		Fecha: 16 octubre 2013		Fotografía 24		Fecha: 16 octubre 2013	
Coordenadas WGS84	Norte: 7.802.297	Este: 409.934	Coordenadas WGS84	Norte: 7.745.341	Este: 411.462		
Descripción Medio de Prueba: En el sector de Irene I, no hay rastro de existencia de pozos. Se constata la existencia de una tapa de metal sobre la noria de 6 x 6 m, anclada con 8 soportes de cemento.				Descripción Medio de Prueba: En el sector del pozo Paposo 1, no hay rastro de existencia de pozos. Según lo informado, se encuentra cegado.

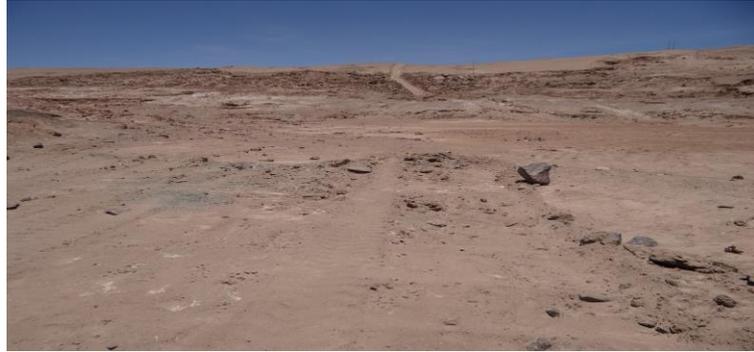
Fotografía 25 Fecha: 16 octubre 2013

Descripción Medio de Prueba: En el sector del pozo Paposo 2, no hay rastro de existencia de pozos. Según lo informado, se encuentra cegado.

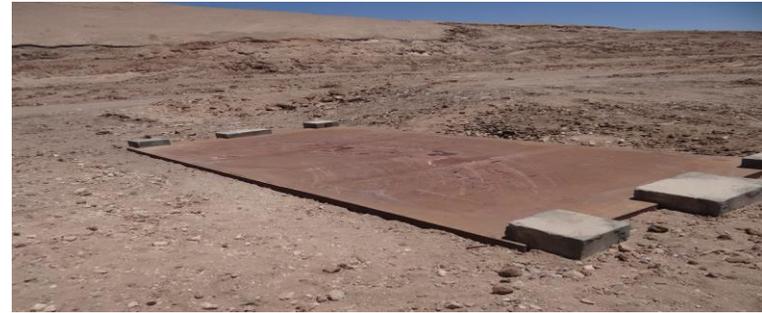
Fotografía 26 Fecha: 16 octubre 2013

Descripción Medio de Prueba: En el sector del pozo San Pedro 3, no hay rastro de existencia de pozos. Se constata la existencia de una tapa de metal sobre la noria de 3 x 8 m, anclada con 6 soportes de cemento.

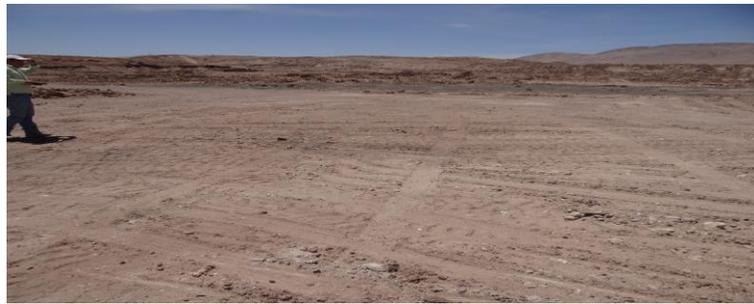
Fotografía 27 Fecha: 16 octubre 2013

Descripción Medio de Prueba: En el sector del pozo San Pedro 4, no hay rastro de existencia de pozos. Según lo informado, se encuentra cegado.

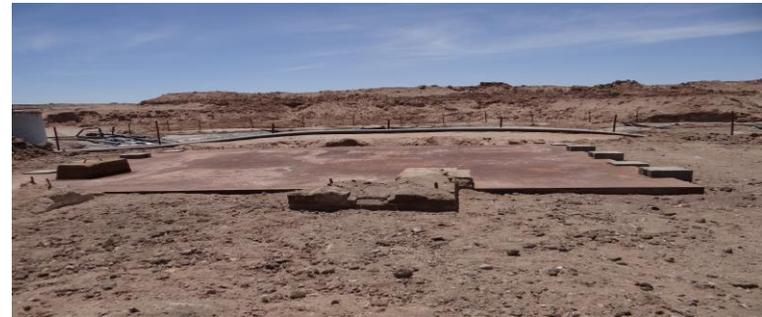
Fotografía 28 Fecha: 16 octubre 2013

Descripción Medio de Prueba: En el sector del pozo San Pedro 5, no hay rastro de existencia de pozos. Se constata la existencia de una tapa de metal sobre la noria de 6 x 8 m, anclada con 10 soportes de cemento.

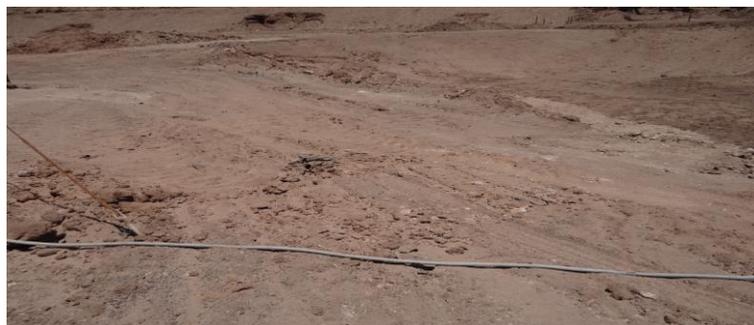
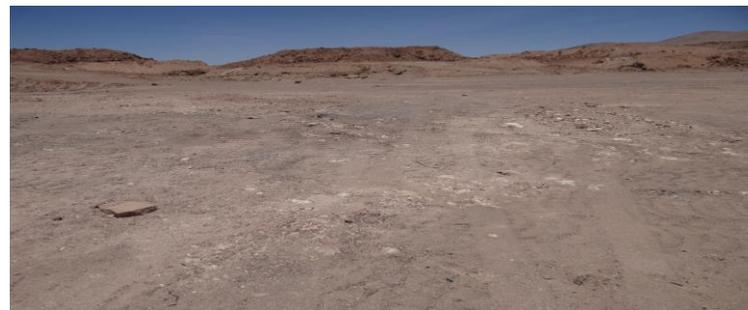
Fotografía 29

Descripción Medio de Prueba: En el sector del pozo Solferino I, no hay rastro de existencia de pozos. Según lo informado, se encuentra cegado.

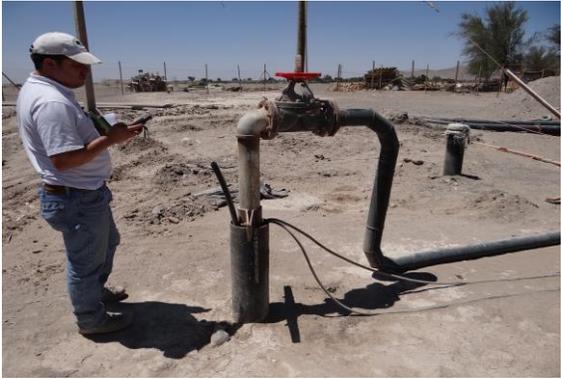
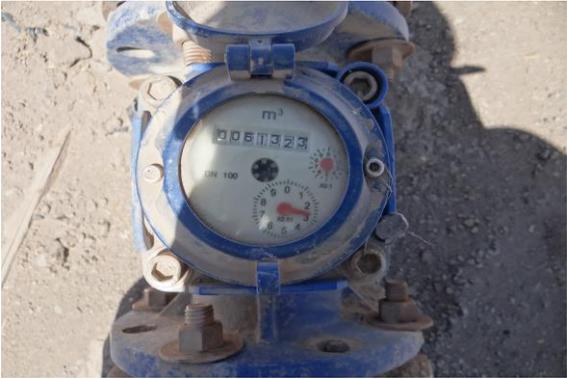
Fotografía 32		Fecha: 15 de octubre 2013	
Coordenadas WGS84	Norte: 7.758.732	Este: 418.926	
Descripción Medio de Prueba: El pozo Noria 94, se encontraba en funcionamiento. La profundidad del espejo de agua es de 30 m.		Descripción Medio de Prueba: En el pozo Noria 94, el caudalímetro registró 613.323 m ³

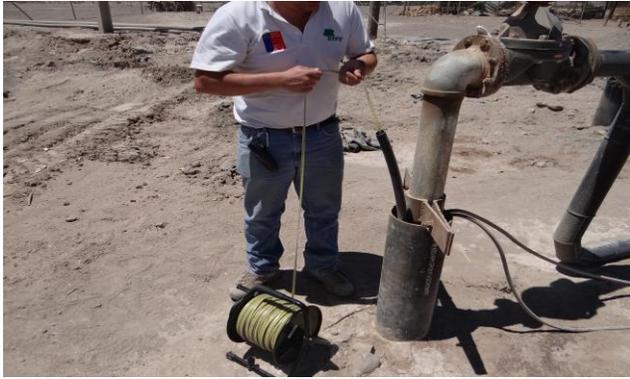
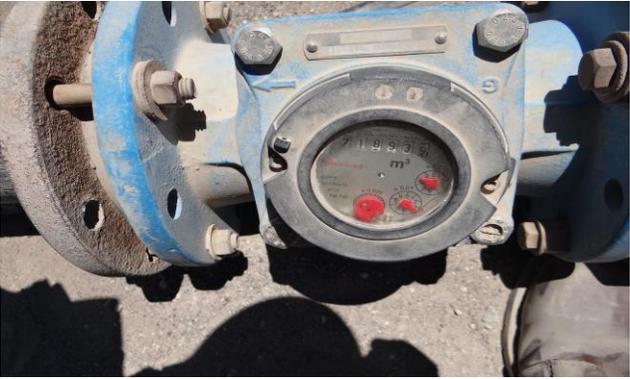
Fotografía 34		Fecha: 15 de octubre 2013	
Coordenadas WGS84	Norte: 7.358.701	Este: 419.112	
Descripción Medio de Prueba: El pozo Noria 95, se encontraba en funcionamiento. La profundidad del espejo de agua es de 38,5 m.		Descripción Medio de Prueba: En el pozo Noria 95, el caudalímetro registró 718.939 m ³

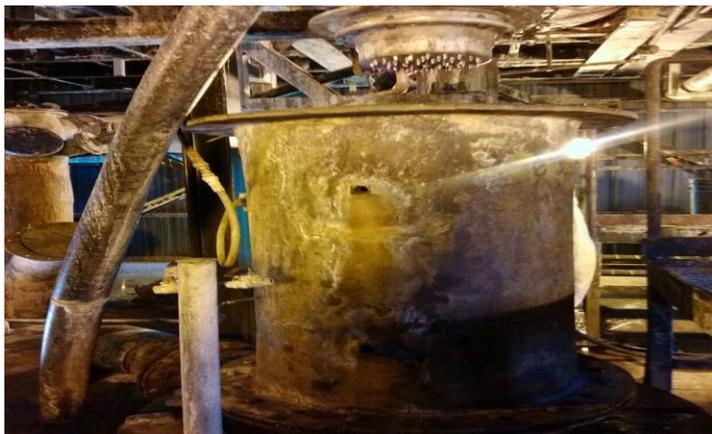
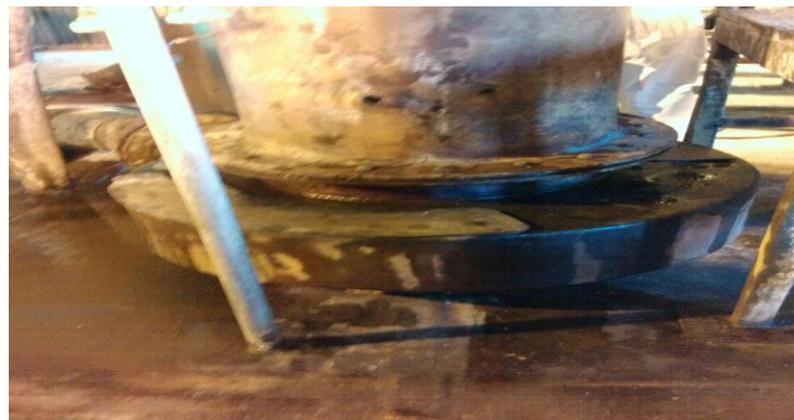
Fotografía 36

- a. En la planta concentradora se detecta una fuga de gas (SO₂) que al condensarse genera un goteo en el suelo en el sector del extractor que pasa a la torre de adsorción.

Se detecta una fuga de gas (SO₂) que al condensarse genera un goteo en el suelo en el sector del extractor que pasa a la torre de adsorción.

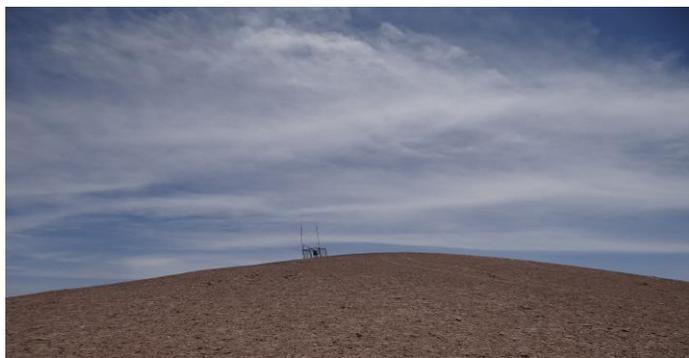
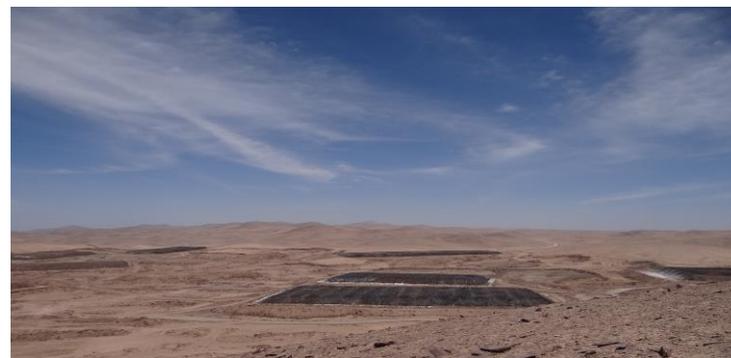
Fotografía 38 Fecha: 15 octubre 2013

A 298 metros de los sitios indicados como 2 y 3, se encuentra una pila de lixiviación.

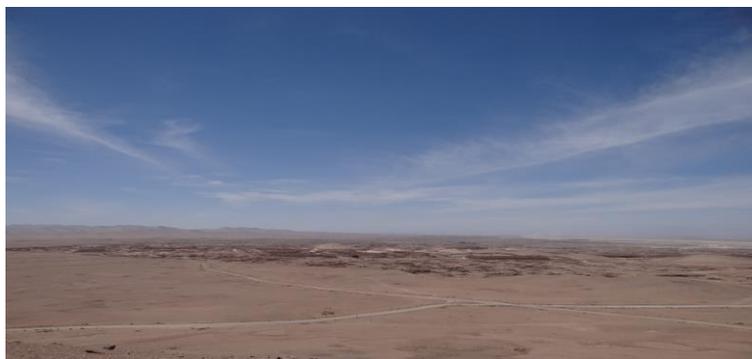
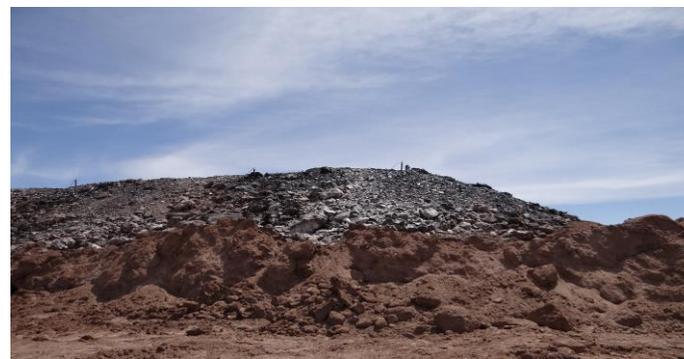
Fotografía 40 Fecha: 15 octubre 2013

El sector alledaño a la nueva ruta 16, cercano a la ex oficina Santa Laura, se encuentra ubicada a 1.170 metros aproximadamente del punto designado como límite de la mina.

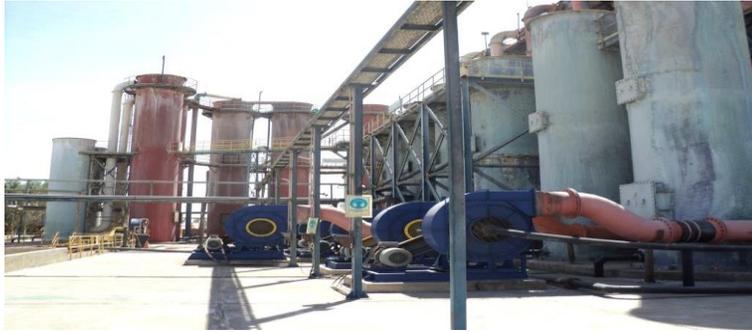
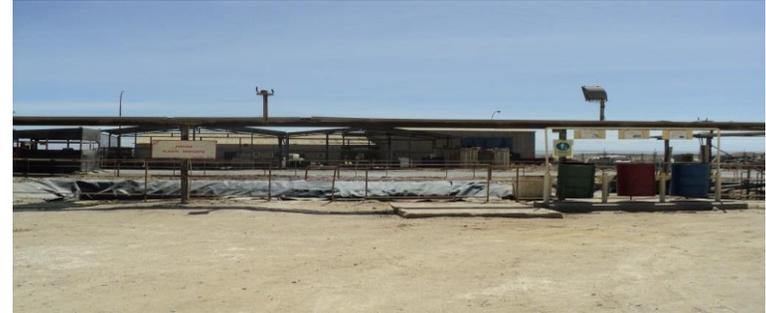
Fotografía 42

Descripción Medio de Prueba: Sector Piscina de Solución de descarte.

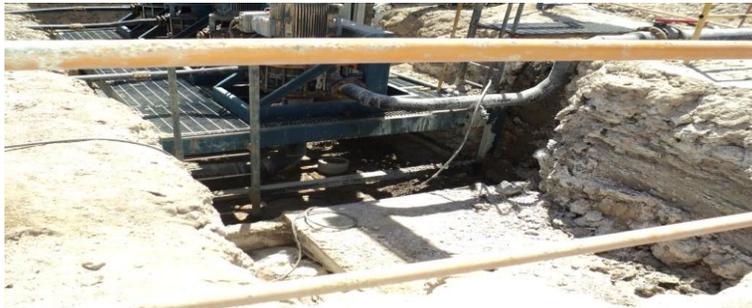
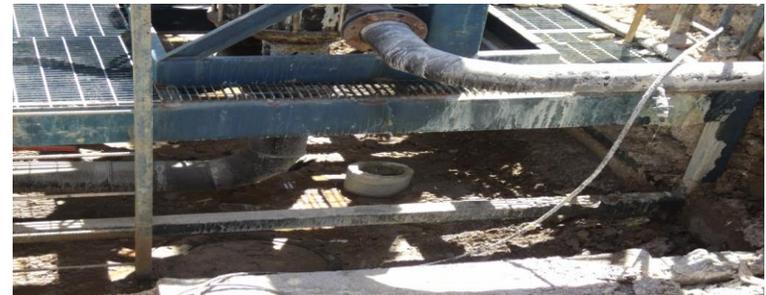
Fotografía 44

- c. En el punto con coordenadas 409.512E; 7.801.590N se observó una fuga de solución directamente sobre el suelo. En el sector de la piscina de almacenamiento de la solución de descarte se observó un goteo desde una válvula en el punto 409.562E; 7.801.632N.

Descripción Medio de Prueba: En el sector de piscina de solución de descarte, se observó una fuga de solución directamente sobre el suelo.

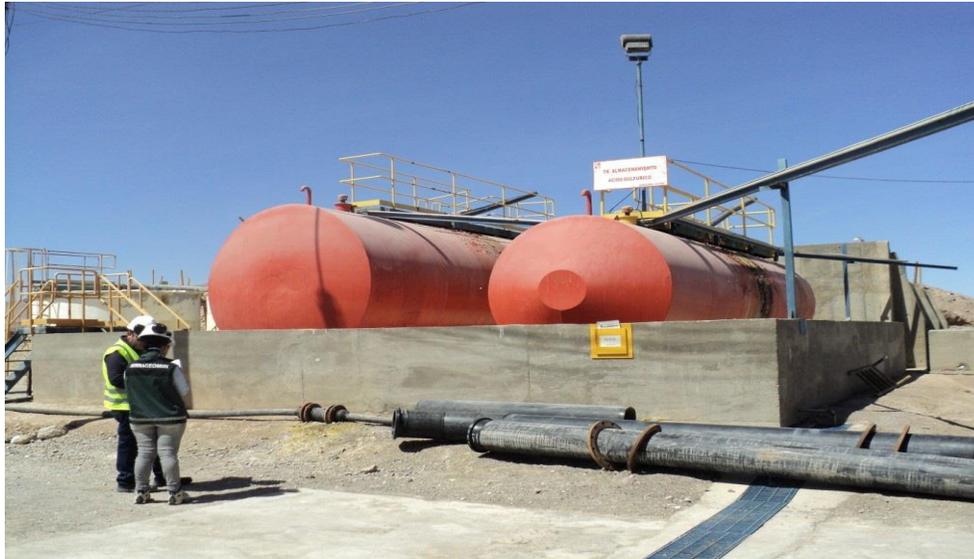
Fotografía 46

Descripción Medio de Prueba: Los estanques de ácido sulfúrico se encuentran dentro del pretil de contención de concreto. Se aprecia una fuga de solución directamente al suelo.
