INFORME DE FISCALIZACIÓN AMBIENTAL

INSPECCIÓN AMBIENTAL

“TRANSPORTE DE ÁCIDO SULFÚRICO REGIONES ANTOFAGASTA, ATACAMA Y COQUIMBO”

DFZ-2013-869-INTER-RCA-IA

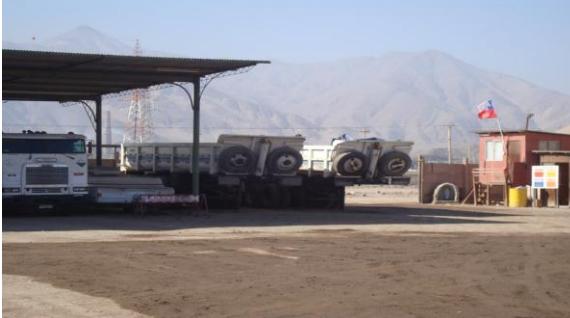
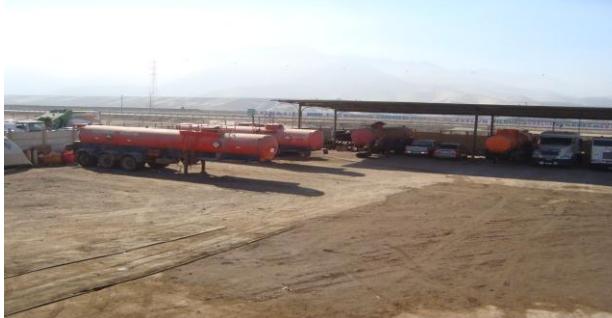
Número de Hecho Constatado: 1
Exigencia: RCA 702/2012 Considerando 3.5.1. “... En el centro de operaciones no se contemplarán actividades tales como lavado y mantención de camiones, y sólo se permitirá el estacionamiento máximo de dos camiones sin carga...”
Hecho(s) constatado(s) durante la fiscalización: a. Se encontraban estacionados tres tracto camión, cinco remolques de estanques de ácido, dos remolques (Tolva). b. Se constató que se realizaban reparaciones menores y mantención de camiones (cambio de aceites lubricantes). Contaban con pozo mecánico y sector techado con losa de cemento. c. En documentación entregada por el titular (Anexo 2), éste indica que se ha efectuado el retiro de vehículos posterior a la visita de fiscalización, manteniendo sólo un tracto camión en su interior. Asimismo afirma que se ha instalado señalética, indicando prohibición de estacionar más de un tracto camión en el interior del Centro de Operaciones. Además, indica que presentará una Declaración de Impacto Ambiental que regularice los cambios que está experimentando la organización, producto del aumento de la demanda de servicios de transporte de Ácido Sulfúrico. Con fecha 05 de diciembre de 2013, la empresa Roberto Aburto Zazzali Transportes Spa, presentó al SEIA, una DIA del proyecto denominado “Modificación Transporte de Ácido Sulfúrico Regiones de Antofagasta, Atacama y Coquimbo”.

Fotografía 1.	Fecha: 13 septiembre 2013.-		Fotografía 2.
Coordenadas WGS84	Norte: 6.968.039 (Ref.) Este: 374.743 (Ref.)		Coordenadas WGS84
Descripción Medio de Prueba: En la fotografía se pueden apreciar dos remolques tolva, estacionados.		Descripción Medio de Prueba: En la fotografía se pueden apreciar dos remolques de ácido sulfúrico, estacionados.

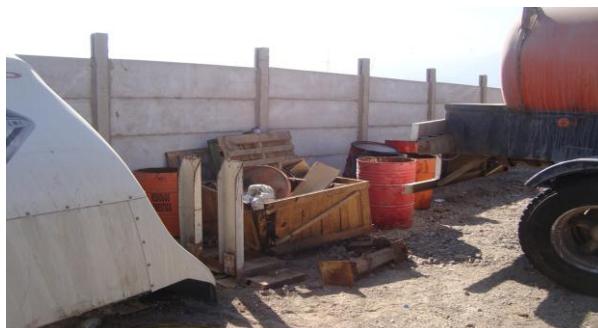
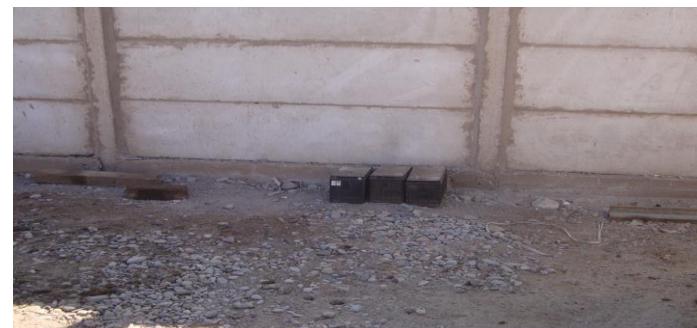
- a) Se constató la presencia de tierra contaminada, baterías, trapos contaminados, aceites usados, filtros de aceites usados.
- b) En terreno no se contaba con registros de antecedentes que dieran cuenta del retiro de aceites usados.
- c) Se constató la presencia de bodega de residuos peligrosos y sector de almacenamiento de residuos no peligrosos, sin contar con autorización de la autoridad sanitaria.
- d) Se constató desorden e incompatibilidades de residuos en bodega de residuos Respel y sector de chatarras.

Fotografía 3.	Fecha: 13 septiembre 2013.-	Fotografía 4.	Fecha: 13 septiembre 2013.-
Coordinadas WGS84	Norte: 6.968.039 (Ref.)	Coordinadas WGS84	Norte: 6.968.039 (Ref.)
Descripción Medio de Prueba: En la fotografía se puede apreciar presencia de residuos peligrosos e industriales no peligrosos dispersos en distintas instalaciones.		Descripción Medio de Prueba: En la fotografía se puede apreciar la existencia de baterías.

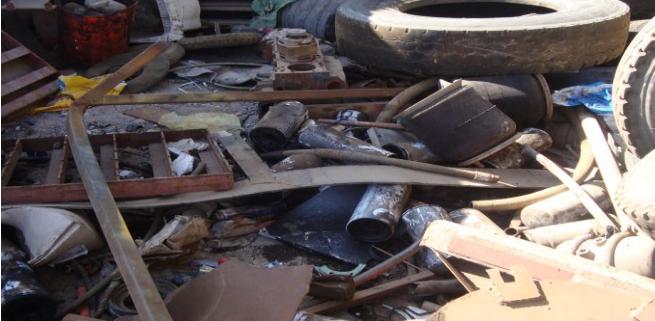
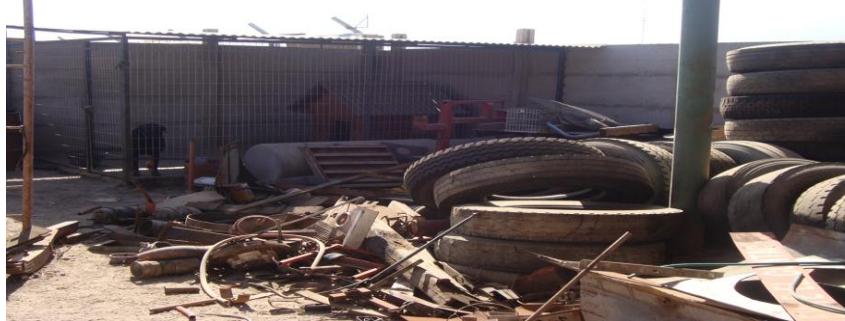
Fotografía 5.	Fecha: 13 septiembre 2013.-	Fotografía 6.	Fecha: 13 septiembre 2013.-
Coordenadas WGS84	Norte: 6.968.039 (Ref.)	Coordenadas WGS84	Norte: 6.968.039 (Ref.)
Descripción Medio de Prueba: Residuos en bodega de residuos Respel y sector de chatarras.		Descripción Medio de Prueba: Residuos en bodega de residuos Respel y sector de chatarras.

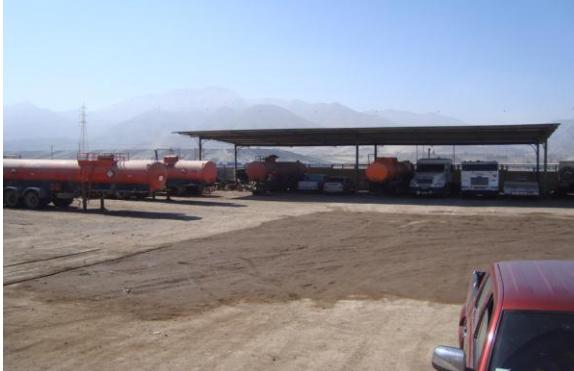
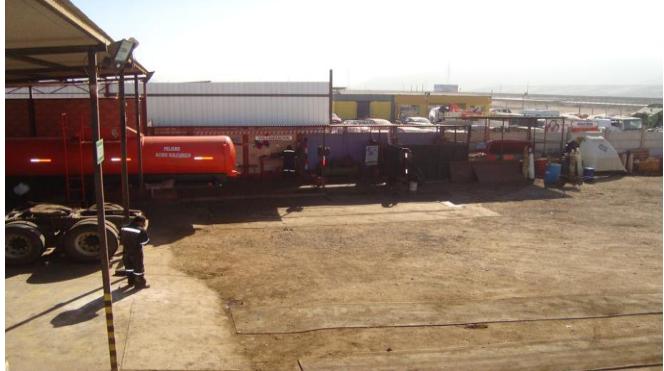
Número de Hecho Constatado: 3
<p>Exigencia: RCA 702/2012 Considerando 5: "... Se estabilizarán los caminos de acceso principal y el área de estacionamiento con bischofita o similar".</p>
<p>Hecho(s) constatado(s) durante la fiscalización: Se constató implementación de bischofita en una superficie de 1000 m² en área central del recinto.</p>

Fotografía 7.	Fecha: 13 septiembre 2013.-		Fotografía 8.	Fecha: 13 septiembre 2013.-	
Coordenadas WGS84	Norte: 6.968.039 (Ref.)		Coordenadas WGS84	Norte: 6.968.039 (Ref.)	
Descripción Medio de Prueba: Se constata la aplicación de bischofita.			Descripción Medio de Prueba: Se constata la aplicación de bischofita.
