INFORME DE FISCALIZACIÓN AMBIENTAL

INSPECCIÓN AMBIENTAL

AGROSUPER – LA RAMIRANA

DFZ-2013-899-VI-RCA-IA

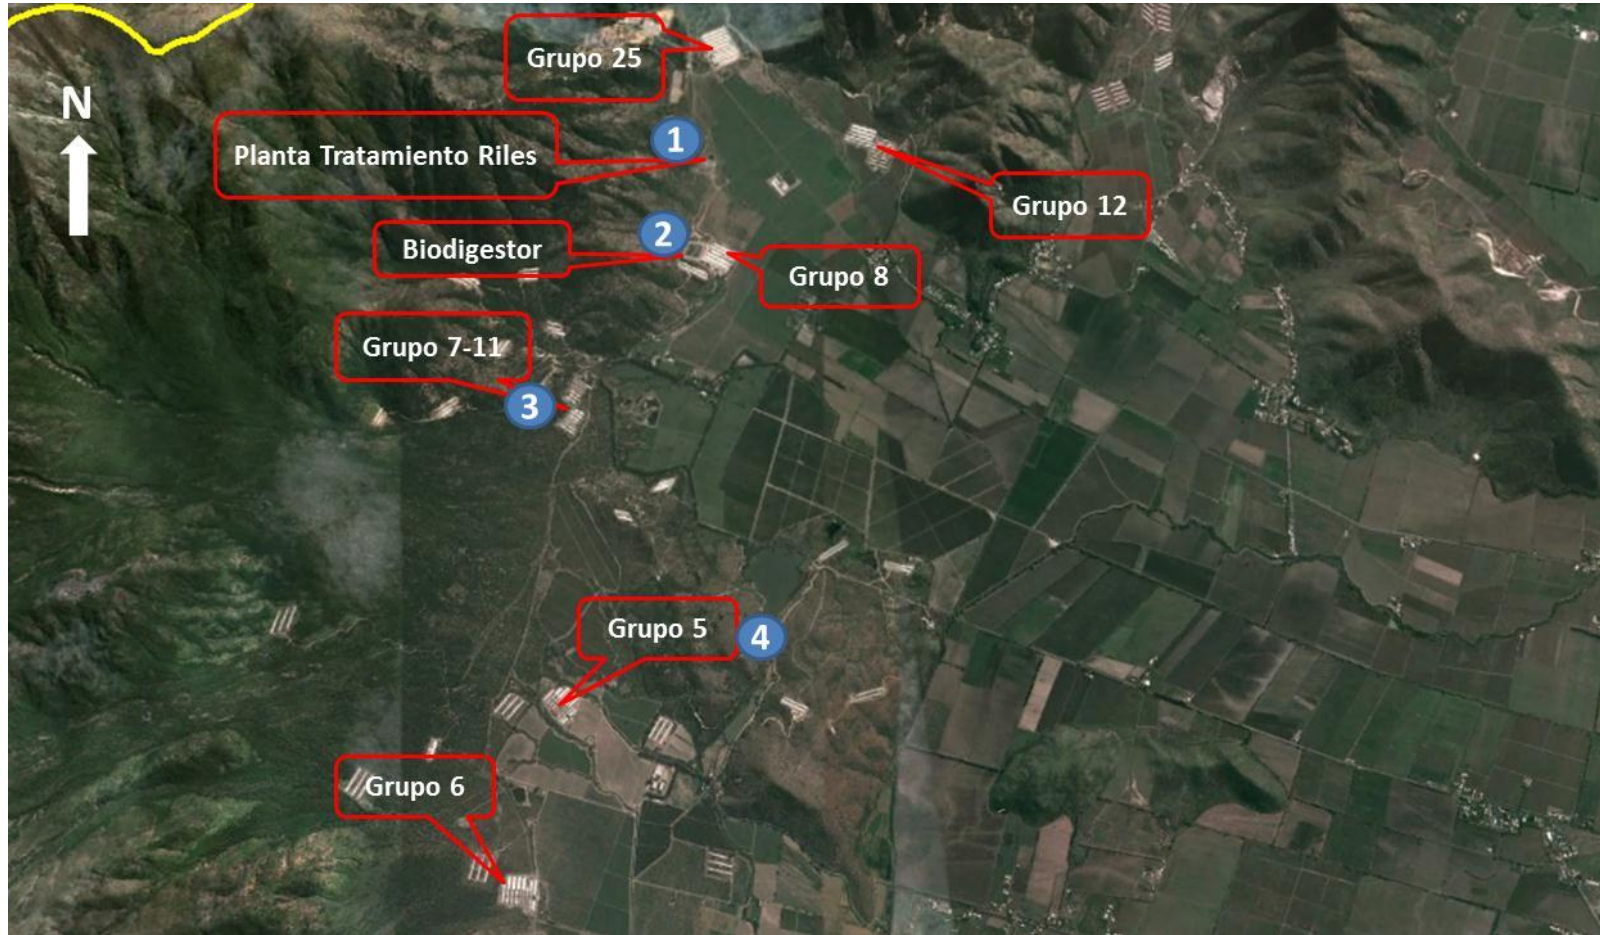
Figura 4. Layout del recorrido. (Fuente: Google Earth, 2013; elaboración propia).

N° de Estación	Coordenadas UTM WGS84		Nombre del sector	Descripción Estación
	Norte	Este		
1	6.226.970 m.	328.679 m.	Sector Planta de Tratamiento	Planta de tratamiento de purines, incluyendo pozo homogenizador.
2	6.226.319 m.	328.568 m.	Biodigestor	Sector de biodigestor y chimenea.
3	6.225.070 m.	327.704 m.	Sector grupo 7-11	Pozo homogenizador ubicado en planteles 7-11
4	6.223.373 m.	329.217 m.	Laguna	Laguna de acumulación de efluentes.

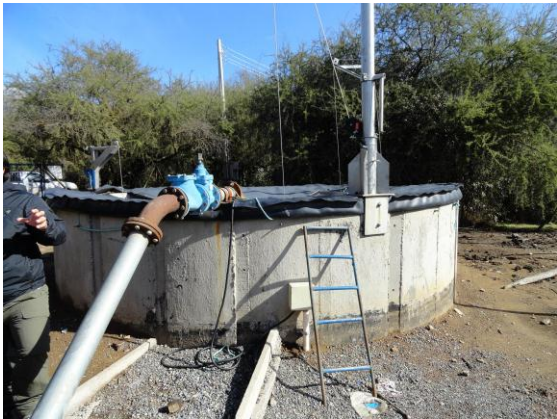
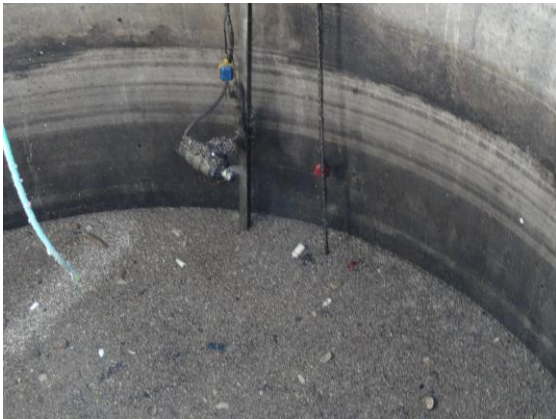
Fotografía 1.		Fecha : 29-05-2013.	
Coordenadas WGS84	Norte: 6.226.958 m.	Este: 328.714 m.	
Descripción Medio de Prueba: en fotografía se aprecia una vista general del pozo de homogeneización de planteles 7 y 11.		Descripción Medio de Prueba: en fotografía se observa una vista del interior del pozo de homogeneización.

- a. Durante actividad de inspección se visitó el biodigestor, el cual al momento de la actividad se encontraba operativo y consumiendo gas en la chimenea. No se observaron daños en la geomembrana.
- b. Durante el desarrollo de la actividad de inspección ambiental se solicitó al titular número de hembras que se encuentran a la fecha de fiscalización en cada uno de los pabellones según corresponda. Al respecto, mediante carta ingresada con fecha 5 de junio de 2013 (Anexo 2 del presente Informe) el Sr. Luis Felipe Fuenzalida (Representante Legal Agrícola Super Ltda.) presenta el documento "Stock de hembras La Ramirana" y adicionalmente presenta tabla con los afluentes promedios diarios recibidos por la Planta de Lodos Activados (PLA) (Anexo 3), en el cual se señala lo siguiente:

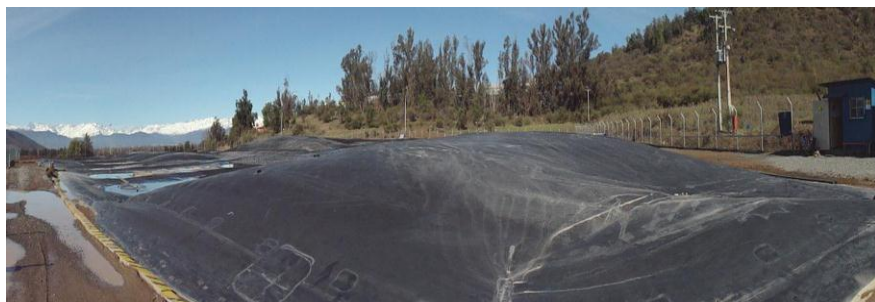
Fotografía 3.

Descripción Medio de Prueba: en fotografía se aprecia una vista general del biodigestor.

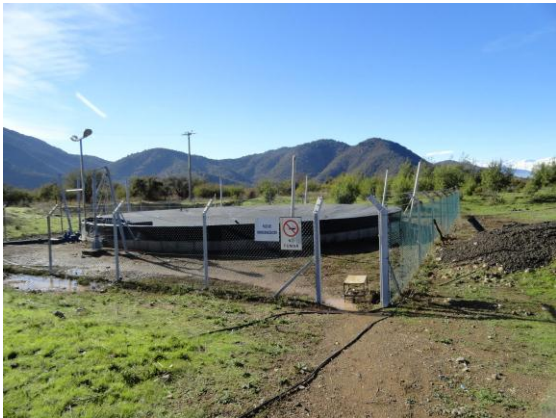
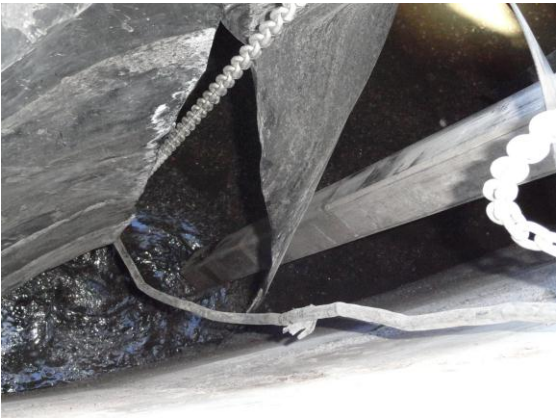
Fotografía 5.	Fecha : 29-05-2013.	Fotografía 6.	Fecha : 29-05-2013.
----------------------	----------------------------	----------------------	----------------------------

Hecho constatado durante la fiscalización:
 Durante actividad de inspección se inspeccionó sector de homogeneización, el cual cuenta con un pozo ubicado en las afueras del sistema de tratamiento aeróbico. Al momento de la actividad este se encontraba operativo y en funcionamiento recibiendo el RIL proveniente del Biodigestor.

Descripción Medio de Prueba: en fotografía se aprecia una vista general del pozo de homogeneización.	Descripción Medio de Prueba: en fotografía se observa un vista la interior del pozo de homogeneización.
---	--

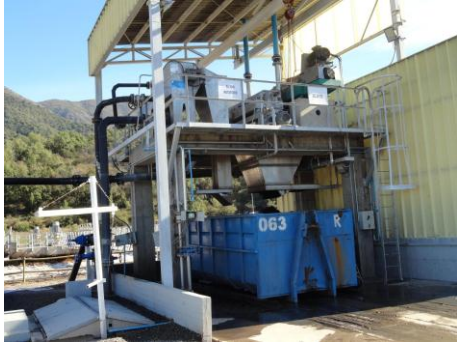
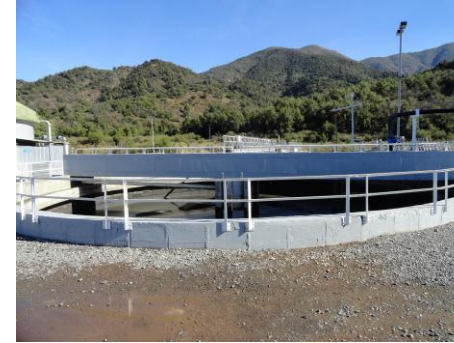
<p>Hecho constatado durante la fiscalización:</p> <p>a. Durante actividad de inspección se visitó planta de tratamiento de efluentes líquidos. Se constató que ésta consiste en un filtro rotatorio, un sistema de floculación-coagulación, un sistema DAF, un espesador de lodos, decanter, laguna reactor anóxico y laguna reactor aeróbico, sedimentador y cámara de efluentes. Al momento de la inspección se encontraron todos los sistemas operativos y funcionando.</p>

Fotografía 7.	Fecha : 29-05-2013		Fotografía 8	Fecha : 29-05-2013	
Coordenadas WGS84	Norte: 6.227.039 m.	Este: 328.693 m.	Coordenadas WGS84	Norte: 6.227.024 m.	Este: 328.686 m.
Descripción Medio de Prueba: en fotografía se observa filtro rotatorio y decanter de lodos.			Descripción Medio de Prueba: en fotografía se observa la unidad espesadora de lodos.

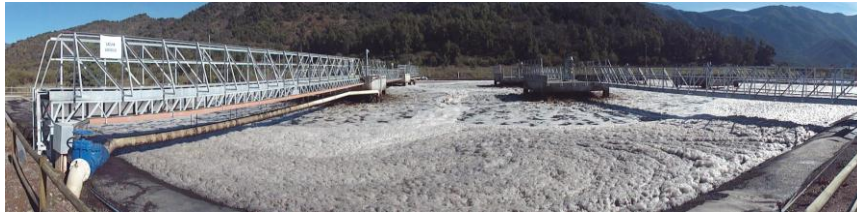
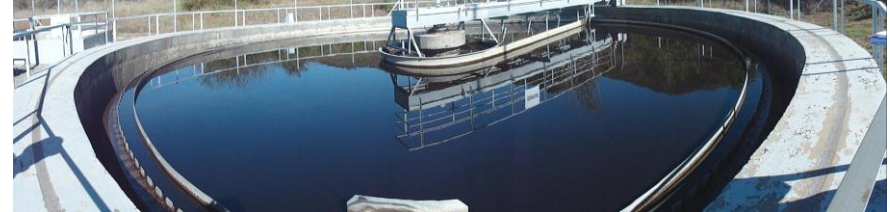
Fotografía 9.	Fecha : 29-05-2013		Fotografía 10.	Fecha : 29-05-2013	
Coordenadas WGS84	Norte: 6.227.044 m.	Este: 328.664 m.	Coordenadas WGS84	Norte: 6.226.994 m.	Este: 328.623 m.
Descripción Medio de Prueba: en fotografía se observa una vista del sedimentador.			Descripción Medio de Prueba: en fotografía se aprecia el sedimentador.

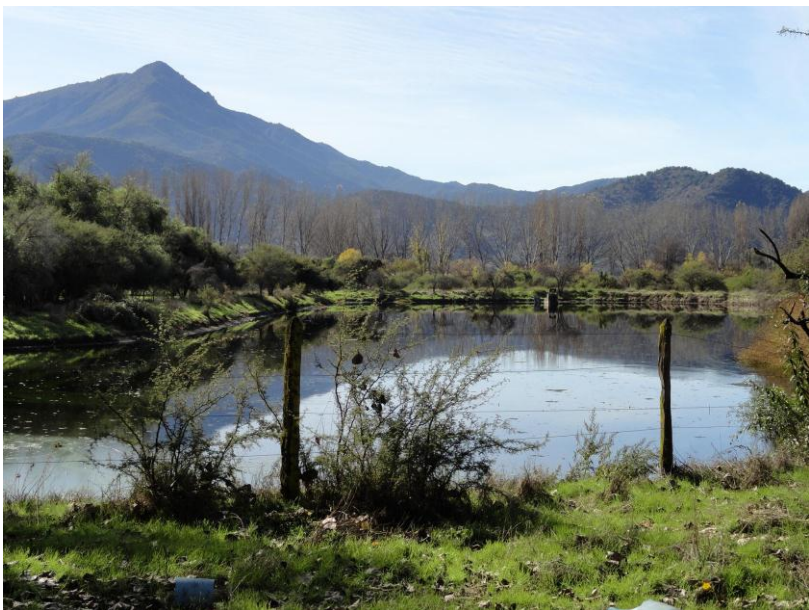
Fotografía 11.

- a. Durante actividad de inspección se visitó laguna de acumulación de efluentes tratados provenientes de planta de tratamiento. En dicho lugar se observó una baja cantidad de efluente acumulado, alrededor del 40% de la capacidad total, de acuerdo a titular.

Descripción Medio de Prueba: en fotografía se aprecia un sector de laguna de acumulación.

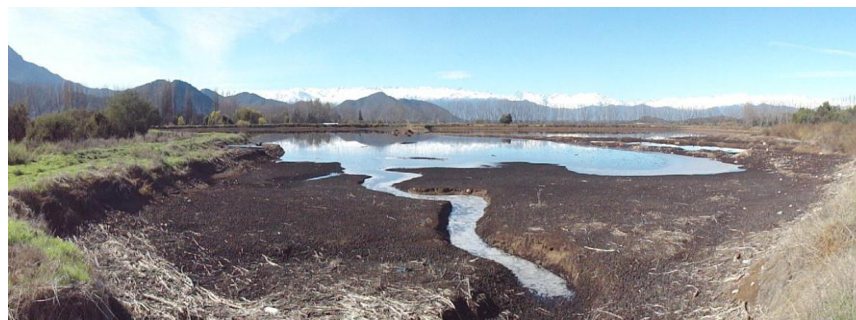
Fotografía 12.

Descripción Medio de Prueba: en fotografía se observa una vista general de laguna acumulación.

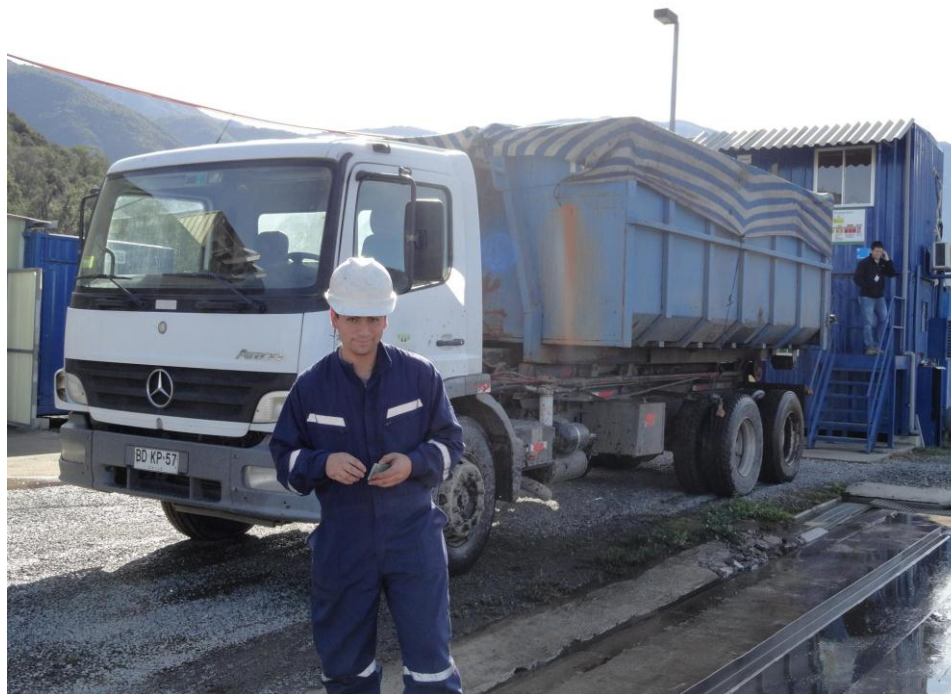
Fotografía 13.

Hecho constatado durante la fiscalización: a. Al momento de la actividad se fiscalizó un camión contenedor estanco marca Mercedes Benz, modelo Atego, año 2008, placa patente BDKP-57, que contenía lodos procedentes de planta de tratamiento de efluentes. Este se encontraba con su documentación al día. Adicionalmente, dicho vehículo cumplía las condiciones para tal actividad. b. Durante el desarrollo de la actividad de inspección ambiental se solicitó al titular registro de circulación de camiones (horarios de ingreso y salida), incluido salida de guano y lodos (disposición final), últimos dos meses 2013, además de resolución de autorización sanitaria de los camiones. Al respecto, mediante carta ingresada con fecha 5 de junio de 2013 (Anexo 2 del presente Informe) el Sr. Luis Felipe Fuenzalida (Representante Legal Agrícola Super Ltda.) presenta el documento "Transporte de Subproductos, lodo decanter" (Anexo 6) y resoluciones N° 2388/2009, 534/2013 y 1944/2013 en los cuales se indica lo siguiente: <ul style="list-style-type: none">- Transporte de lodos efectuado por empresa Rio Negro Ltda desde el mes de enero a abril de 2013, que da cuenta de la hora de ingreso del camión, el destino de los lodos y cantidad transportada desde Planta Ramirana con destino final relleno sanitario (Proactiva).- Registro de transporte de lodos efectuado por empresa Agromostazal Ltda, correspondiente al mes de mayo 2013 y que da cuenta de la hora de ingreso del camión, el destino de los lodos y la cantidad transportada desde planta Ramirana con destino final cancha de compostaje Agroorgánicos Mostazal (empresa Agromostazal Ltda.)- Resolución sanitaria N° 2388/2009 que autoriza a empresa de transporte Rio Negro Ltda., para transportar residuos industriales no peligrosos, en la cual se identifican vehículos cuyas patentes no se relacionan a las presentadas en los registros del documento "Transporte de Subproductos, lodo decanter".- Del exámen de información a la información presentada, se observa que faltan las resoluciones sanitarias para los vehículos que realizaron el transporte a cancha de compostaje Agroorgánicos Mostazal, incluido el del vehículo fiscalizado durante la actividad de inspección ambiental.

Descripción de Medio de Prueba: en fotografía se aprecia camión que transporta lodos procedentes de planta de tratamiento.

8	Manejo de residuos sólidos	<p><u>Considerando 3. a.4.2) RCA 63/2005</u> <i>(...) disponer lodos en lugares debidamente autorizados para el manejo de este tipo de residuos no peligrosos.</i></p>	<p>Del examen de la información realizado a la documentación entregada por el titular, se concluye que no existe concordancia entre los vehículos autorizados mediante resol. N° 2388 de empresa de transportes Rio Negro Ltda. y los vehículos que realizan el retiro de lodos desde La Ramirana a Relleno Sanitario.</p> <p>Adicionalmente falta información relativa a vehículos que realizan el transporte desde La Ramirana a cancha de compostaje Agroorgánicos Mostazal.</p>
9	Otros Hechos		<p>La Ramirana se encuentra realizando pruebas para identificar la factibilidad de recepción de purines dado la capacidad ociosa del sistema de tratamiento de La Ramirana. Del examen de la información realizado se observó que para esto, actualmente se encuentran recibiendo lodo desde lombrifiltros de planteles Coya I, Coya II y Candelaria, además de purín desde Esmeralda, pertenecientes al mismo titular. No se encontró información en el SEA relativo a una consulta de pertinencia asociada a plantel La Ramirana referido a este tema.</p>

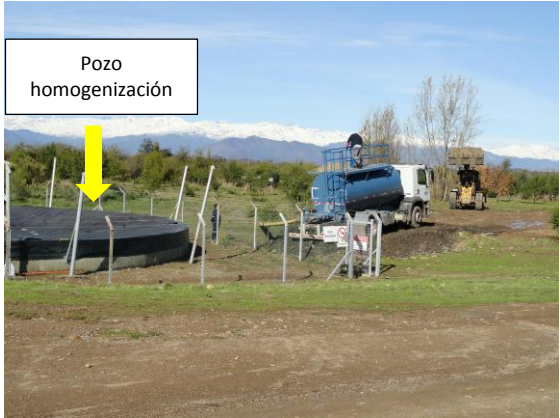
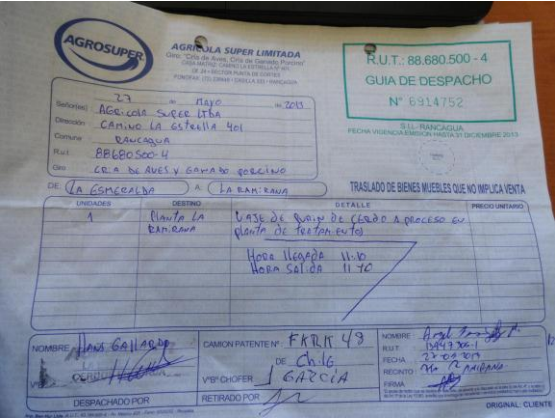
Número de Hecho Constatado: 9		Estación: 6	
Hecho constatado durante la fiscalización:			
<p>a. Se observó camión estanco placa patente FKRX-43 procedente de plantel de cerdos La Esmeralda de propiedad de Agrosuper, descargando aproximadamente 10 m³ de purines en el pozo homogenizador (información entregada por titular al momento de la inspección). Posterior a la descarga del purín, se aprecia que la capacidad del pozo es de aproximadamente un 50%.</p> <p>b. Se verificó, durante la actividad de inspección ambiental las guías de despacho de los camiones procedentes del plantel de cerdos La Esmeralda, desde el 23 de abril de 2013 hasta la la fecha de inspección. Adicionalmente titular mediante carta ingresada con fecha 5 de junio de 2013 (Anexo 2 del presente Informe), el Sr. Luis Felipe Fuenzalida (Representante Legal Agrícola Super Ltda.) presenta el documento “Descarga desde Lombrifiltros y Esmeralda” (Anexo 7) y Resoluciones sanitarias N°534/2013 y 1944/2013 (anexo 7), en los cuales se observa que:</p> <ul style="list-style-type: none"> - Además de ingreso desde plantel Esmeralda, se registran ingresos desde Candelaria, Coya I y Coya II, los cuales de acuerdo a lo indicado por titular en su carta, estos corresponderían a lodo retirado desde lombrifiltros de los planteles indicados, para ser trasladados a La Ramirana. - Resoluciones sanitarias presentadas autorizan el traslado de residuos sólidos industriales no peligrosos (agua de prensa de guano de cerdo) a los vehículos patente FKRX-43 y FSBH-87. De acuerdo al exámen de la información realizado, ambos vehículos se encuentran en documento “Descarga desde Lombrifiltros y Esmeralda”, el primero realizando traslado desde Lechería y Coya II y el segundo desde Candelaria. No hay información sobre los camiones Patente CDYW-23 (transporte desde Coya I y Coya II), CFLZ-46 (transporte desde Lechería y Candelaria) y YH-4939 (transporte desde Lechería y Coya II). <p>c. Al realizar consulta, el Titular indicó que dicho traslado de purín, corresponde a una prueba tendiente a identificar la factibilidad de recepción de purines dado la capacidad ociosa del sistema de tratamiento de La Ramirana, cuya capacidad sería superior a lo utilizado actualmente. Esta capacidad ociosa se debería a la mayor eficiencia en términos de consumo de agua lograda en los planteles de La Ramirana.</p>

Fotografía 14.		Fotografía 15.	
Fecha : 29-05-2013.		Fecha : 29-05-2013.	
Coordenadas WGS84	Norte: 6.226.958 m.	Este: 328.714 m.	Este: 328.714 m.
Descripción Medio de Prueba: en fotografía se observa descarga de camión en pozo homogenización.		Descripción Medio de Prueba: en fotografía se aprecia guía de despacho en la cual se indica el traslado de purín desde plantel La Esmeralda.
