INFORME DE FISCALIZACIÓN AMBIENTAL

INSPECCIÓN AMBIENTAL

CASINO MONTICELLO

DFZ-2013-900-VI-RCA-IA

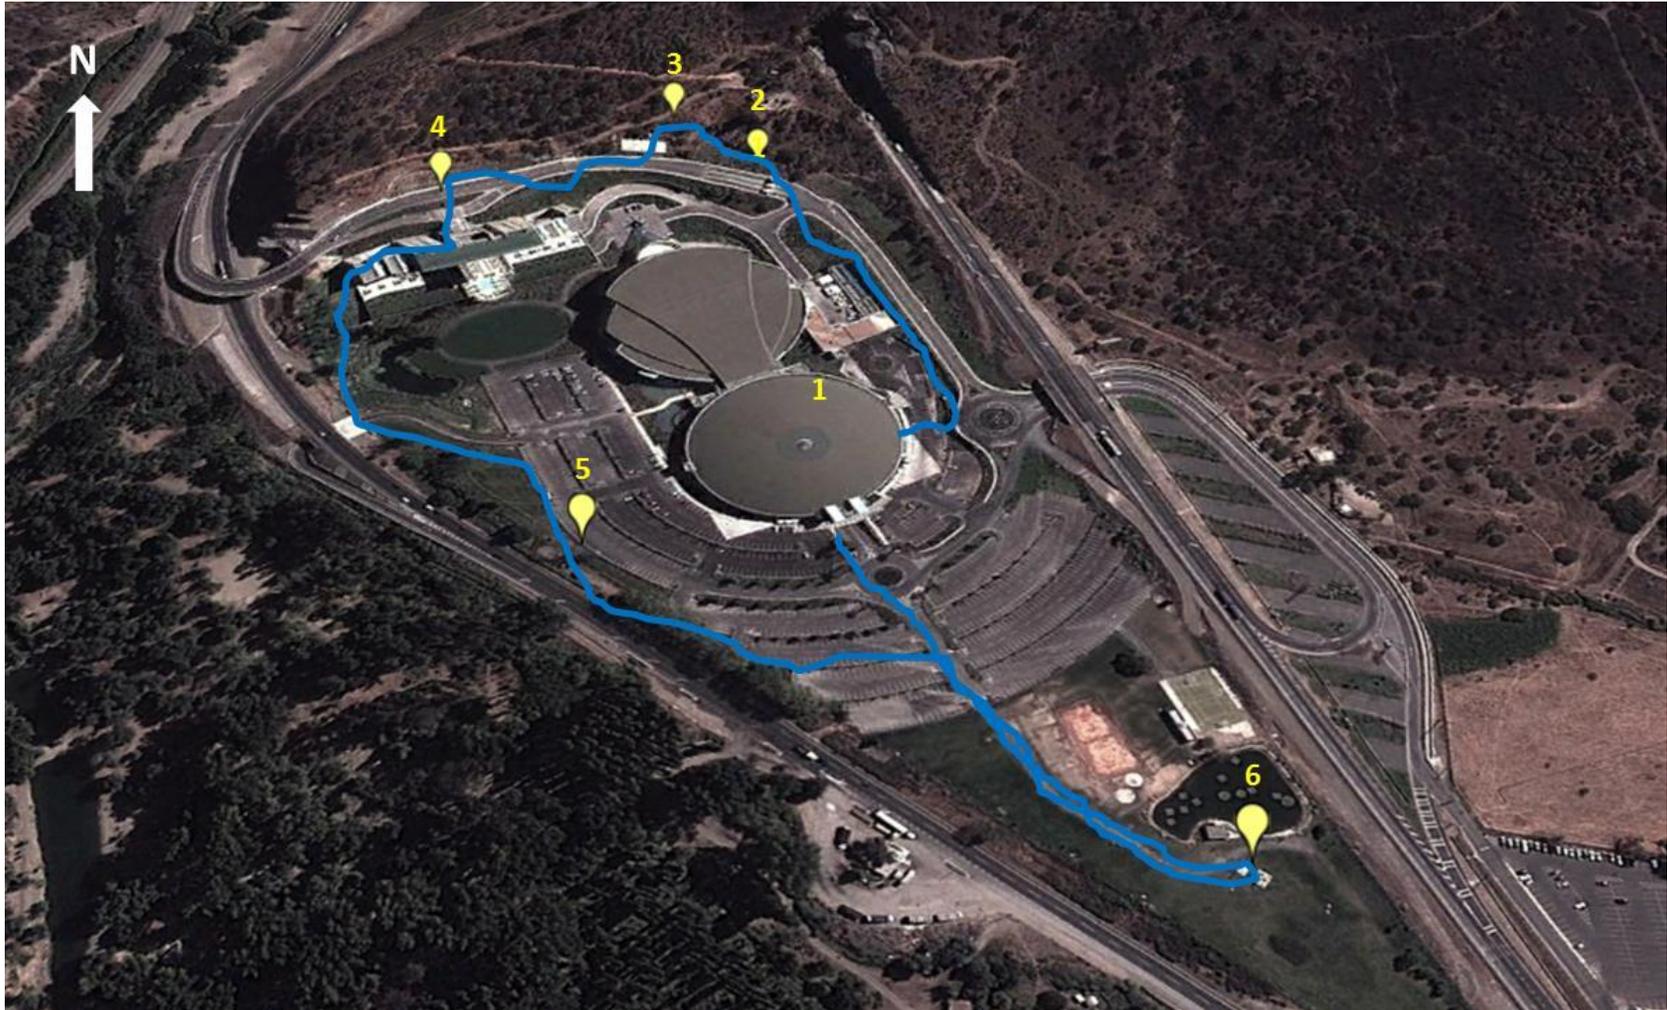
Figura 4. Layout del recorrido realizado el día 24-05-2013 (línea color azul). (Fuente: Google Earth, 2013).

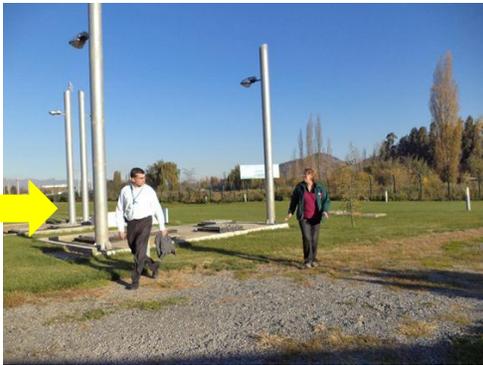
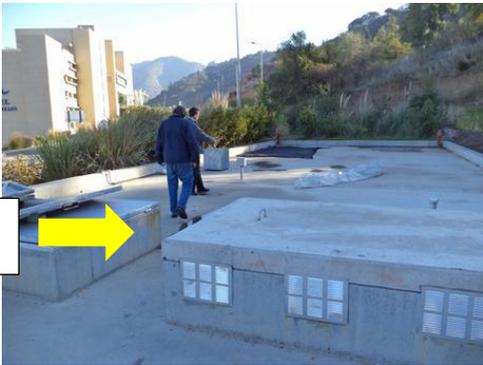
Número de Hecho Constatado: 1.		Estación: 6.	
Exigencia: <u>Considerando 3.1 RCA 194/2008</u>			
<p><i>"(...) el titular llegó a un acuerdo de provisión de los servicios de agua potable, recolección y tratamiento de aguas servidas con la empresa de servicios sanitarios ESSBIO S.A., la que a través de un contrato entregará agua potable en el estanque de acumulación construido para tales efectos al interior del predio y recibirá las aguas servidas en una Planta Elevadora (PEAS), la que enviará las aguas al sistema de tratamiento de San Francisco de Mostazal hoy existente."</i></p>			
Hecho constatado durante la fiscalización: Se visitó planta elevadora de aguas servidas, en la cual se recolecta, tritura y se eleva hacia la planta de tratamiento de aguas servidas de San Francisco de Mostazal, perteneciente a la Empresa de servicios sanitarios ESSBIO S.A. Se constató la existencia de sistema de recepción y bombeo de agua potable. En relación a lo anterior, se solicitó al titular contrato con empresa. Al respecto, mediante carta ingresada con fecha 5 de junio de 2013 (Anexo 2 del presente Informe) el Sr. Vicente Figueroa Salas (Gerente General SFI Resorts S.A.) presenta Contrato de suministro del servicio sanitario privado de agua potable y alcantarillado de aguas servidas proyecto casino, hotel e instalaciones anexas, comuna de Mostazal, Empresa de Servicios Sanitarios del Bio Bio S.A. con San Francisco Investment S.A. (anexo 3).

Fotografía 1.		Fecha : 24-05-2013.	
Coordenadas WGS84		Norte: 6.244.922 m.	Este: 341.066 m.
Descripción Medio de Prueba: en fotografía se aprecia una vista de la planta elevadora de aguas servidas.		Descripción Medio de Prueba: en fotografía se observa una vista de estanques acumuladores de agua potable.

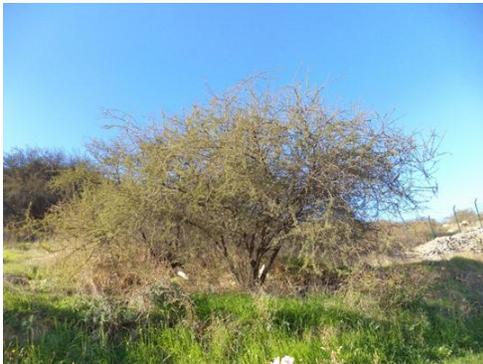
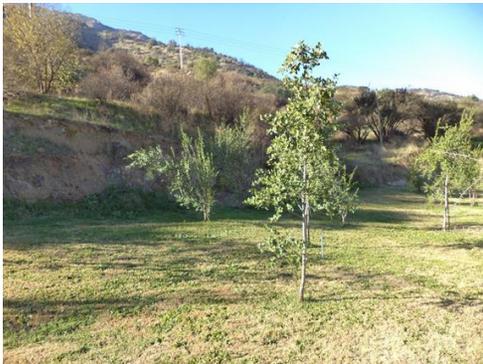
Hecho constatado durante la fiscalización: Se verificó en las laderas del cerro y en los costados perimetrales del predio que los espinos no fueron intervenidos. En el sector de planicie, donde se encuentran las instalaciones principales del proyecto , se cortaron espinos. Se observó la reforestación con vegetación nativa tales como <i>Acacia caven</i> (espinos) y <i>Quillaja saponaria</i> (quillayes) en los sectores de áreas verdes y macizos vegetales y en zonas alledañas a estacionamientos. Durante el desarrollo de la actividad de inspección ambiental, se solicitó al titular un catastro de vegetación nativa. Al respecto, mediante carta ingresada con fecha 5 de junio de 2013 (Anexo 2 del presente Informe) el Sr. Vicente Figueroa Salas (Gerente General SFI Resorts S.A.) presenta el documento “Levantamiento ejecutado de la especie arbórea Espino” (anexo 4) realizado por empresa LIMTEC Spa con fecha 4 de junio de 2013, en el cual se señala lo siguiente: <ul style="list-style-type: none">- Existe una sector que colinda con las áreas verdes, el cual no ha sido intervenido como jardín dejándose en su forma silvestre y natural, correspondiendo al cerco perimetral del recinto de aproximadamente 1.000 espinos.- En sectores intervenidos para la construcción del proyecto se utilizó moto niveladora y no destronco, por lo cual varios de los espinos actuales son retoños de esta misma especie.

Fotografía 3.	Fecha : 24-05-2013	Fotografía 4	Fecha : 24-05-2013
Coordenadas WGS84	Norte: 6.245.395 m. Este: 340.848m.	Coordenadas WGS84	Norte: 6.245.405 m. Este: 340.819 m.
Descripción Medio de Prueba: en Fotografía 3 se observa espino en ladera de cerro, en el deslinde nor-este del predio.		Descripción Medio de Prueba: en Fotografía 4 se observa: en la parte alta se aprecian espinos, en la parte baja (plano) se aprecia la reforestación con quillayes, y otros árboles nativos.

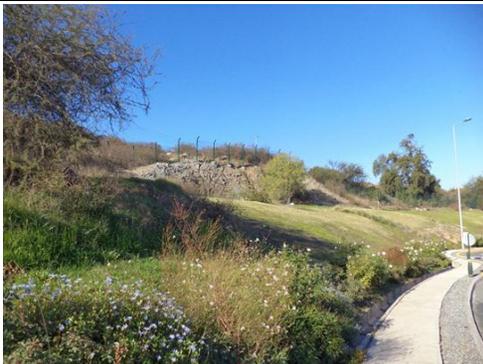
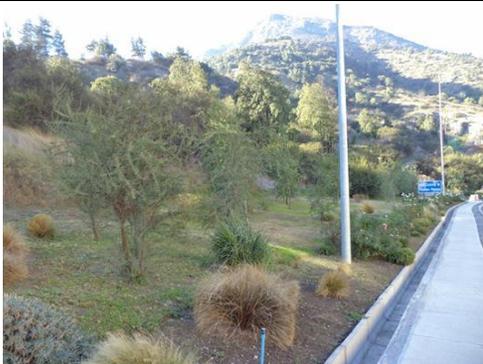
Fotografía 5.	Fecha : 24-05-2013	Fotografía 6.	Fecha : 24-05-2013
Coordenadas WGS84	Norte: 6.245.404 m. Este: 340.850 m.	Coordenadas WGS84	Norte: 6.245.378 m. Este: 340.729m.
Descripción Medio de Prueba: en Fotografía 5 se observa vista de deslinde nor-este, donde se aprecia vegetación nativa (espino, maqui, quillay).		Descripción Medio de Prueba: en Fotografía 6 se aprecia la vegetación nativa, tanto existentes como plantada recientemente.

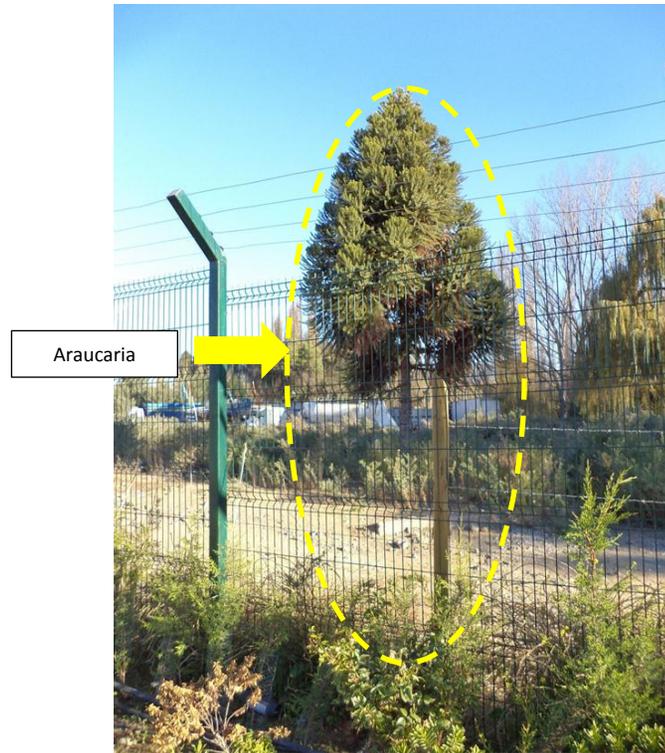
Fotografía 7.

Se verificó la presencia de un único ejemplar de *Araucaria araucana* (araucaria), localizada fuera del predio, quedando en terreno de propiedad del Ministerio de Obras Públicas (MOP).

Descripción de Medio de Prueba: en Fotografía 7 se aprecia único ejemplar de *Araucaria araucana*, que se encuentra fuera del predio, por cuanto se expropió una franja de terreno paralela a la dirección Sur de la Ruta 5 – Sur.

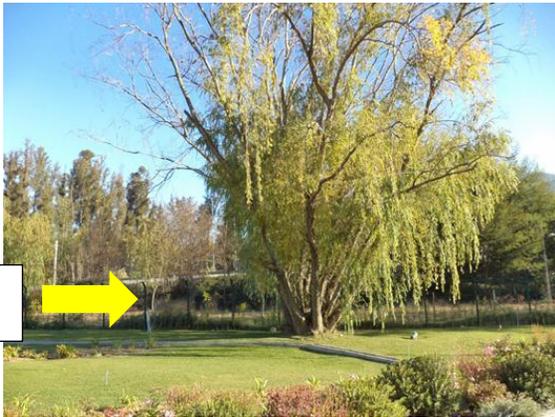
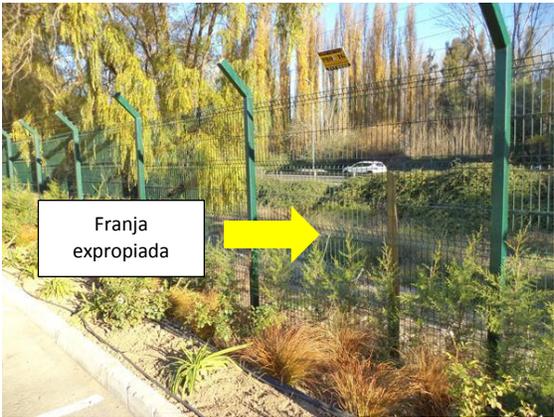
Número de Hecho Constatado: 3		Estación: 6	
Hecho constatado durante la fiscalización: Se constató que en sector poniente y de forma paralela a la Ruta 5 Sur dirección al sur, se expropió una superficie aproximada de 8.000 m ² por parte del Ministerio de Obras Públicas (MOP) para futuras mejoras viales. Razón por la cual, el cerco perimetral del lado poniente se desplazó hacia el interior del predio entre 6 a 8 m., en toda su extensión.			
Registros

Fotografía 8.		Fecha : 24-05-2013.	
Coordenadas WGS84	Norte: 6.245.154 m.	Este: 340.753 m.	
Descripción Medio de Prueba: en Fotografía 8 se observa vista de deslinde oeste, donde se aprecia la franja expropiada, donde se corrió el cerco hacia el interior del predio.		Descripción Medio de Prueba: en Fotografía 9 se aprecia vista más cercana de la zona expropiada.	
Fotografía 9.		Fecha : 24-05-2013.	
Coordenadas WGS84	Norte: 6.245.090 m.	Este: 340.786 m.
