**INFORME DE FISCALIZACIÓN AMBIENTAL**

**INSPECCIÓN AMBIENTAL**

**Planta de Tratamiento de Riles Ludrimar Limitada**

**DFZ-2013-923-X-RCA-IA**

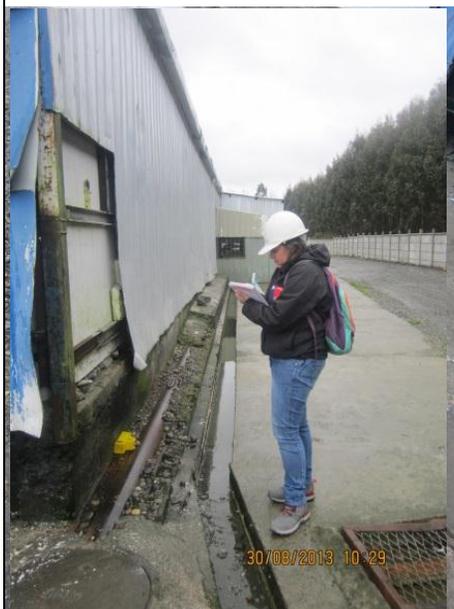
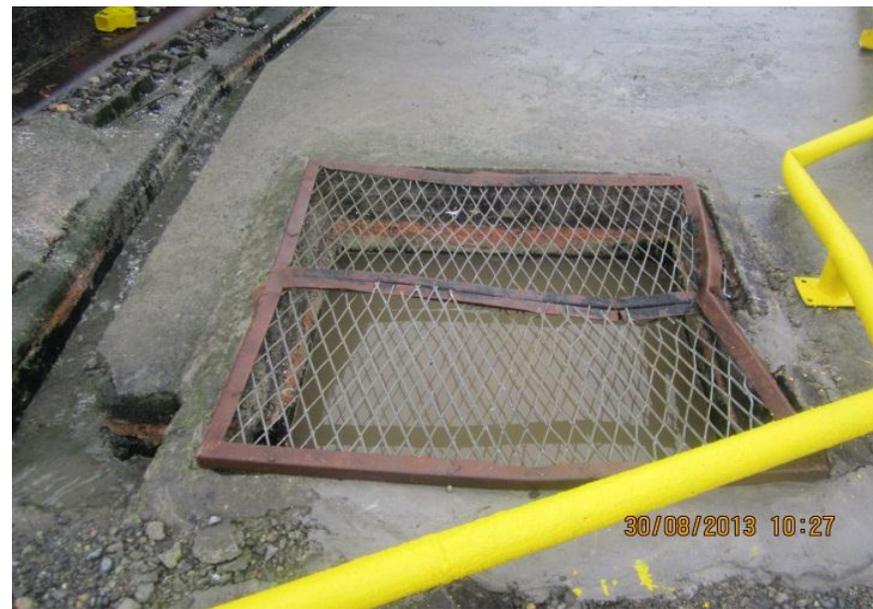
**Fotografías 1 y 2**

b) La grasa acumulada en la superficie del estanque es retirada manualmente.	
c) Se observó que existen canalizaciones abiertas y una cámara pozo con tapa ranurada.

En las fotografías 1 y 2 se observan los canales de conducción abiertos utilizados para conducir Riles

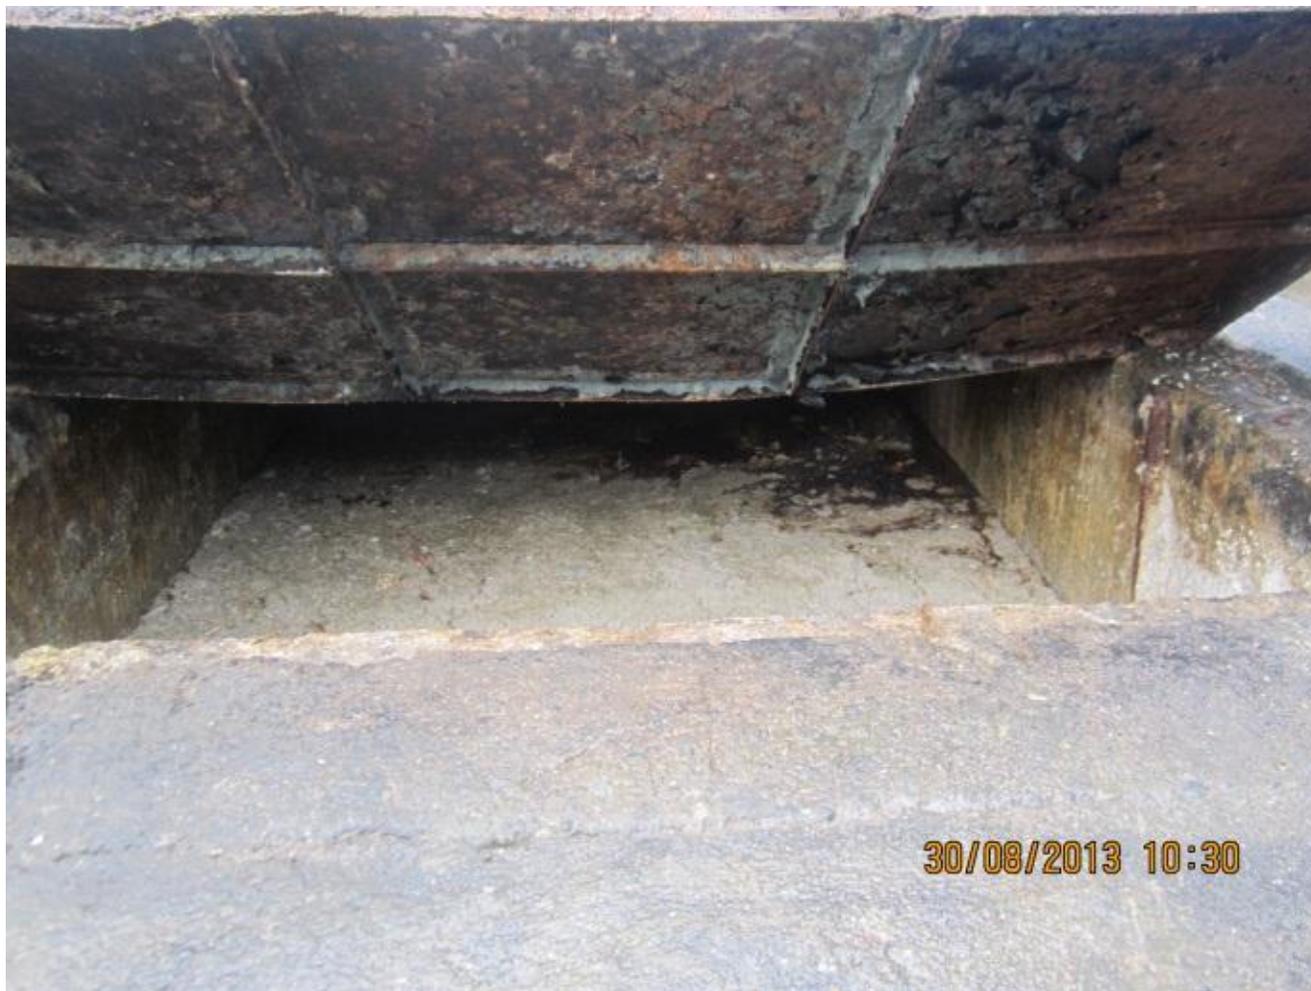
**Fotografía 4.**

a) Se constató la existencia de un estanque de acumulación y desgrasador donde convergen todas las líneas de residuos líquidos provenientes de proceso.

Primer plano de la cámara de acumulación y desgrasado donde se pudo observar capa de grasa flotando en la superficie del líquido.

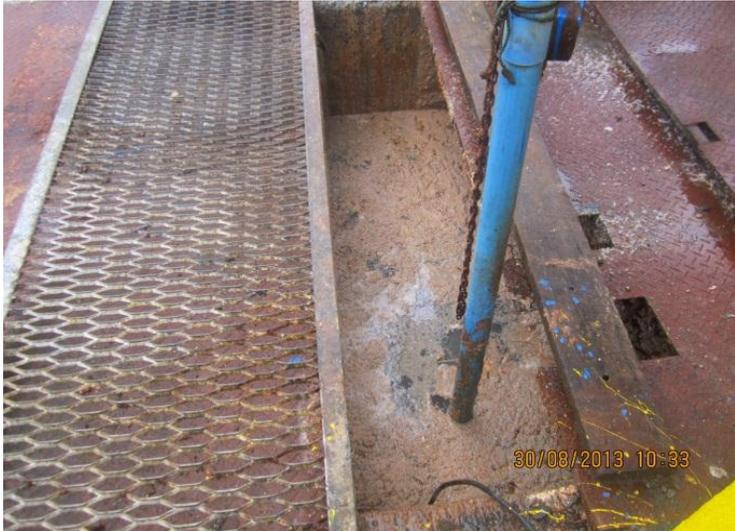
<b>Fotografía 5.</b>	<b>Fecha : 30-08-2013</b>
<p><b>Descripción Medio de Prueba:</b> Primer plano del pozo de elevación donde se pude observar una capa grasa flotando en la superficie del líquido.</p>

<b>Número de Hecho Constatado: 2</b>	<b>Estación: 1</b>
<p><b>Exigencia:</b> RCA N° 495/2006</p> <p>Considerando 3.5.2.2. Descripción de etapas del Sistema de Trataiento</p> <p><i>Desde el separador de grasas, el agua es conducida a la planta elevadora, desde donde el RIL es impulsado, mediante una bomba sumergida a 1,5 m., a una velocidad de 600 l/minuto, hasta un tamiz ubicado a 2,5 m de altura desde el nivel del suelo, que permite separar los sólidos gruesos que no fueron detenidos por los diversos sistemas de las rejillas dispuestos al interior de la planta de proceso, como esquelones, trozos de pescado, recortes de grasa, piel, etc.</i></p>	
<p><b>Hecho(s) constatado(s) durante la fiscalización:</b></p> <p>a) Se constató la existencia de un pozo de elevación que cuenta con una bomba sumergible para la impulsión de líquidos.</p> <p>b) Dentro del pozo de elevación se observó una capa grasa acumulada en superficie.</p> <p>c) El retiro de grasa desde el pozo se efectua en forma manual.</p>

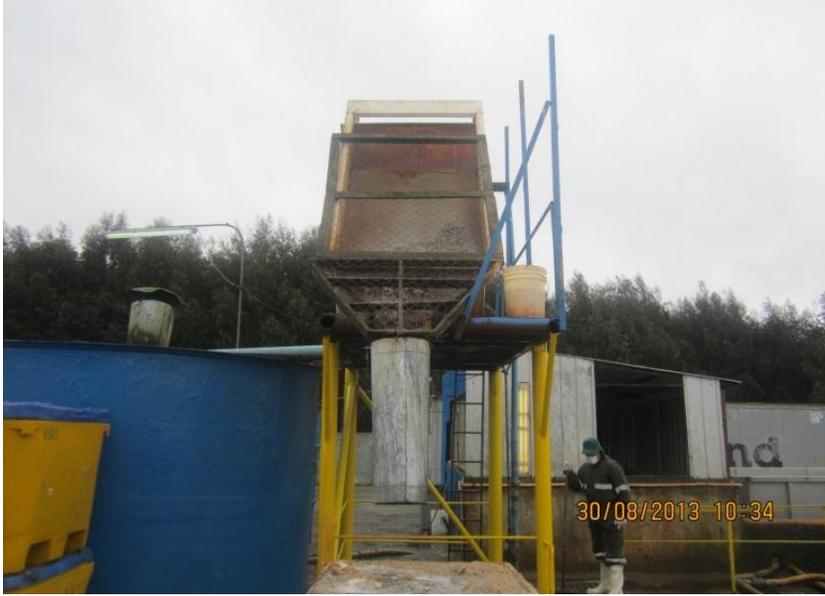
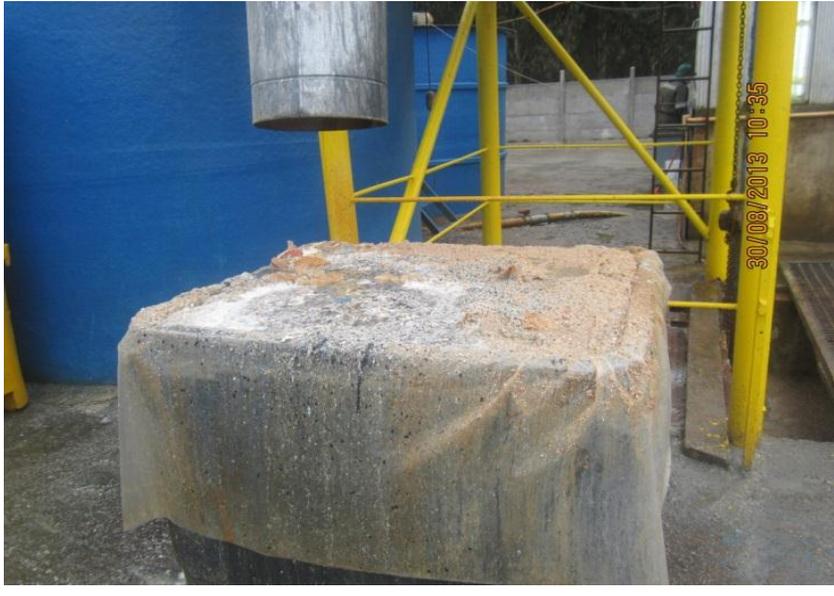
<b>Número de Hecho Constatado: 3</b>		<b>Estación: 1</b>	
<b>Exigencia:</b> RCA N° 495/2006 - Considerando 3.5.2.2. Descripción de etapas del Sistema de Tratamiento  <i>El RIL es bombeado hacia un tamiz en donde se produce la separación de los sólidos gruesos. El agua filtrada, cae por gravedad hacia un segundo depósito el que tiene conectadas dos cañerías que alimentan el estanque de acumulación el cual, a su vez, alimenta el estanque de reacción donde se realiza el proceso de coagulación/floculación.</i>			
<b>Hecho(s) constatado(s) durante la fiscalización:</b> Se constató la existencia de un filtro donde los sólidos generados son acumulados en bins y retornados al pozo de elevación.			
<b>Registros</b>

<b>Fotografía 6.</b>		<b>Fotografía 7.</b>	
<b>Fecha : 30-08-2013</b>		<b>Fecha : 30-08-2013</b>	
<b>Descripción Medio de Prueba:</b> Fotografía de filtro constatado en terreno.		<b>Descripción Medio de Prueba:</b> Fotografía del sector donde los sólidos son retirados del filtro.

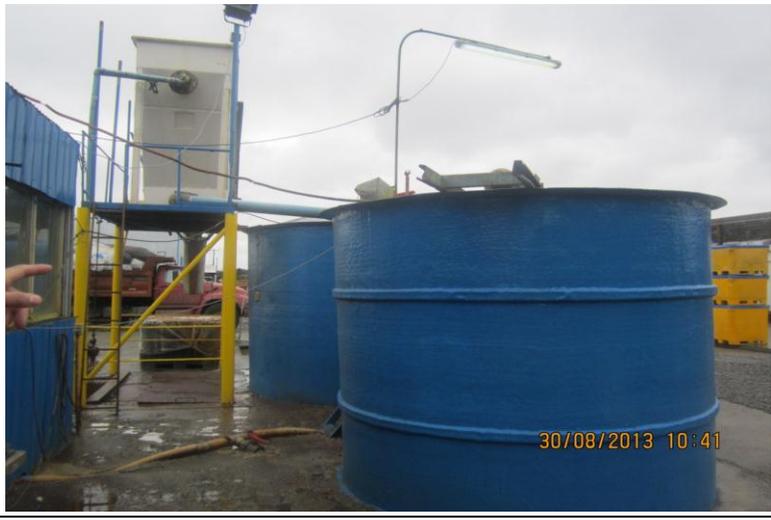
<b>Fotografía 8.</b>	<b>Fecha : 30-08-2013</b>
<p><b>Descripción Medio de Prueba:</b> Fotografía de los estanques de reacción (coagulación –floculación)</p>

<b>Número de Hecho Constatado: 3</b>	<b>Estación:1</b>
<p><b>Exigencia:</b> RCA N° 495/2006</p> <p>Considerando 3.5.2.2. Descripción de etapas del Sistema de Tratamiento.</p> <ul style="list-style-type: none"> <li>• <i>Estanque acumulador:</i> <i>Se contempla un estanque de acumulación de 20 m3 de capacidad , cilíndrico, hecho en fibra de vidrio. Dicho estanque conectada una cañería en la parte inferior y una válvula de compuerta para permitir la salida del RIL y alimentar el estanque de mezcla por diferencia de presión (sin la utilización de bombas).</i></li> <li>• <i>Estanque de reacción de (coagulación-floculación)</i> <i>Se contempla un estanque de reacción o de mezcla de 12 m3 de capacidad, con características similares al de acumulación.</i></li> </ul>	
<p><b>Hecho(s) constatado(s) durante la fiscalización:</b></p> <p>a) Se constató la existencia de 2 estanques para el proceso de coagulación – floculación dispuestos en paralelo y manajados mediante una válvula de tipo manual.</p> <p>b) El sistema de coagulación – floculación cuenta con sistema de dosificación manual para la aplicación de Cloruro Férrico, Hidróxido de sodio y polímero.</p> <p>c) La adición de sustancias químicas es de acuerdo al pH medido manualmente mediante la utilización de sonda.</p>

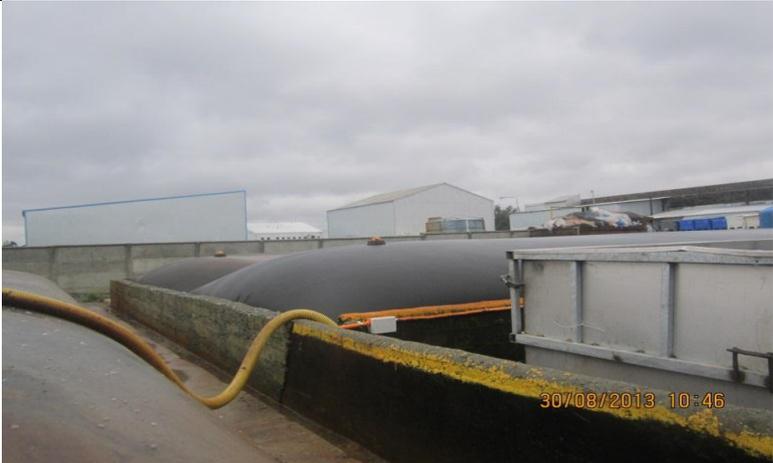
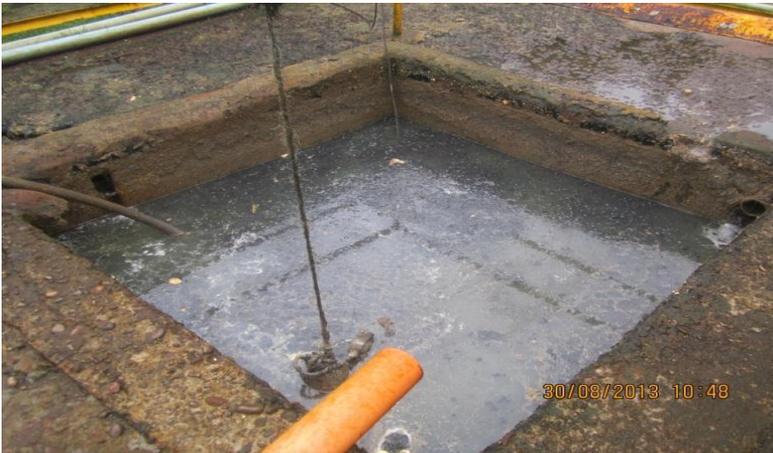
<b>Número de Hecho Constatado: 4</b>		<b>Estación: 1</b>	
<b>Exigencia:</b> RCA N° 495/2006  Considerando 3.5.2.2. Descripción de etapas del Sistema de Tratamiento. <ul style="list-style-type: none"> <li>• <i>Geotubos (separación sólido-líquido)</i>  Para la separación sólido-líquido después del proceso de coagulación-floculación se contempla el uso de filtros de geotextil o geotubos, los cuales son grandes bolsas fabricadas con el un geotextil de alta resistencia tejido a telar.</li> <li>• <i>Cámara de impulsión (etapa nueva):</i>  El RIL ya filtrado y proveniente de los geotubos, será direccionado hacia la cámara de impulsión de 1 m3 de capacidad, donde a través de una bomba sumergible de 400 l/min, el RIL será impulsado hacia el sistema de ozonificación.</li> </ul>			
<b>Hecho(s) constatado(s) durante la fiscalización:</b> a) Se constató la existencia de 4 geotubos para el almacenamiento de los lodos provenientes del proceso de coagulación floculación.  b) El líquido generado en los geotubos se evacúa hacia un pozo de acumulación y luego son retornados al pozo elevación.  c) Los geotubos son lavados con agua una vez al día.

<b>Fotografía 9.</b>		<b>Fotografía 10.</b>	
<b>Fecha : 30-08-2013</b>		<b>Fecha : 30-08-2013</b>	
<b>Descripción Medio de Prueba:</b> Fotografía de geotubos.		<b>Descripción Medio de Prueba:</b> Cámara para la recolección de líquidos provenientes de los geotubos.

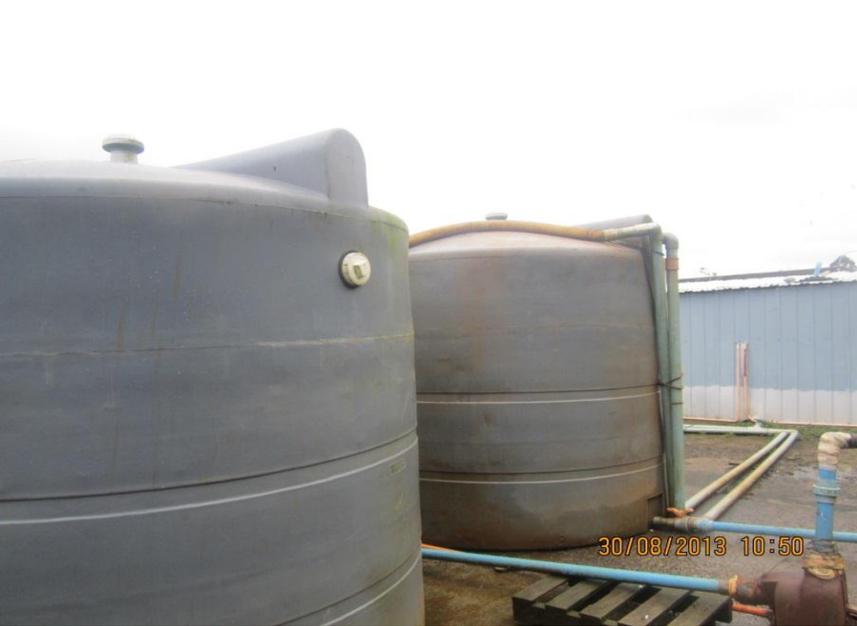
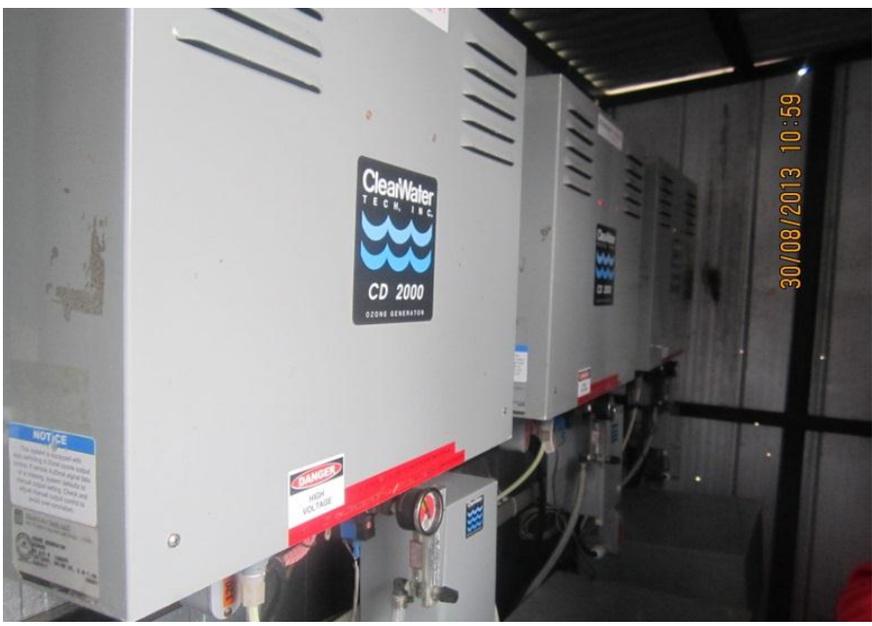
<b>Fotografía 11.</b>	<b>Fecha : 30-08-2013</b>	<b>Fotografía 12.</b>	<b>Fecha : 30-08-2013</b>
-----------------------	---------------------------	-----------------------	---------------------------

- Al clarificado proveniente de la etapa de reacción y mezcla se le inyecta ozono en dos estanques acondicionado para tales fines.
- El clarificado ozonificado es enviado a la descarga por dos líneas de salida.

<b>Descripción Medio de Prueba:</b> Fotografía de los estanques de ozonificación.	<b>Descripción Medio de Prueba:</b> Fotografía de los equipos de ozonificación.
--	--

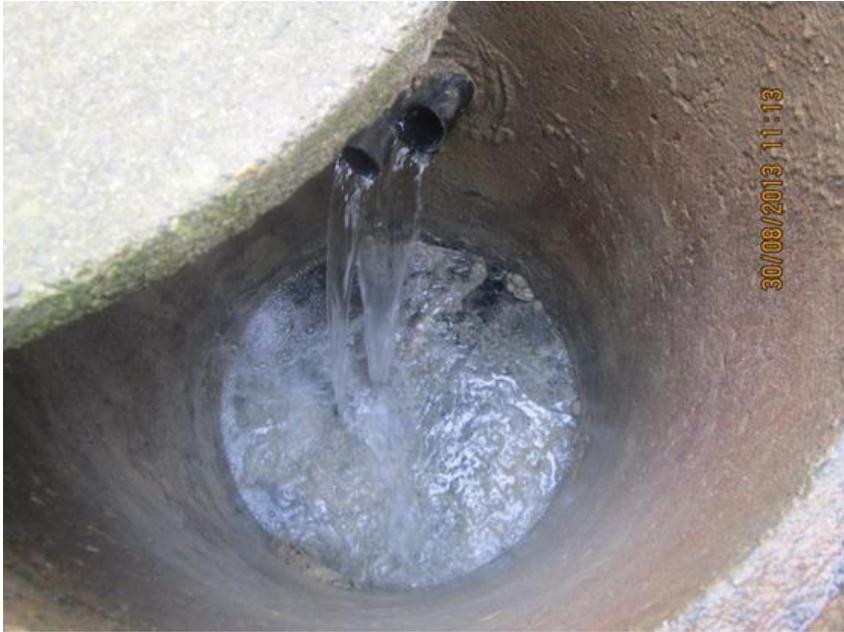
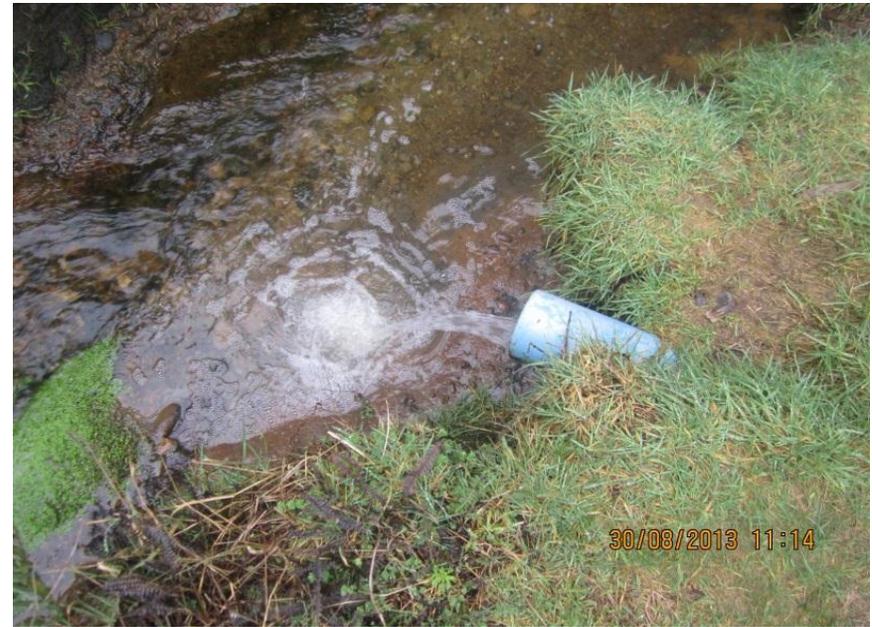
<b>Número de Hecho Constatado: 6</b>	<b>Estación: 3</b>
<p><b>Exigencia:</b> RCA N° 495/2006</p> <p>Considerando 3.5.2.4. Evacuación del RIL.</p> <p><i>La descarga del ril será por gravedad y conducida a través de un sistema de tuberías hasta el punto de descarga en el estero sin nombre. Un par de metros antes del punto de descargarse ubicará la cámara de muestreo, la cual será cerrada para evitar el ingreso de aguas lluvias. Las obras en el punto de descarga no implican modificación de la ribera ni tampoco desviación del curso.</i></p> <p>Considerando 4.2.1. Artículo 90.</p> <ul style="list-style-type: none"> <li>• <i>El punto de descarga se realizará al cauce del estero Sin Nombre. Las coordenadas UTM del punto de descarga son: Coordenadas UTM WGS 84: 5.411.523.5 N ; 662.307 E."</i></li> </ul>	
<p><b>Hecho(s) constatado(s) durante la fiscalización:</b></p> <p>a) Se constató que existe una cámara de muestreo anterior a la descarga el punto de coordenadas UTM 662. 307; 5.411.523 (WGS 84, H18S).</p> <p>b) Los Riles llegan a la cámara de muestreo mediante dos líneas que posteriormente derivan a la descarga mediante una sola línea.</p> <p>c) Se constató que los líquidos que llegan a la descarga provienen de los estanques de ozonificación.</p> <p>d) Se constata que no existe medidor de caudal en la descarga. Conforme a lo informado por el Sr. Montiel (jefe de planta de Riles), el caudal se estima a partir de los estanques: batch del estanque de reacción y mezcla.</p> <p>e) La descarga constatada se realiza a un estero sin nombre en el punto de coordenadas UTM 662. 305; 5.411.522 (WGS 84, H18S), muy próximo a lo dispuesto en la RCA N° 495/2006.</p>

<b>Fotografía 13.</b>		<b>Fecha:30-08-2013</b>		<b>Fotografía 14.</b>		<b>Fecha : 30-08-2013</b>	
<b>Coordenadas WGS84</b>		<b>Norte:</b> 5.411.523	<b>Este:</b> 662. 307	<b>Coordenadas WGS84</b>		<b>Norte:</b> 5.411.522	<b>Este:</b> 662. 305
<b>Descripción Medio de Prueba:</b> Fotografía de la cámara de muestreo ubicada antes de la descarga. Se observa las dos líneas de entrada.				<b>Descripción Medio de Prueba:</b> Fotografía de la descarga a estero sin nombre.
