INFORME DE FISCALIZACIÓN AMBIENTAL

INSPECCIÓN AMBIENTAL

PROCESAN S.A.

DFZ-2013-928-INTER-RCA-IA

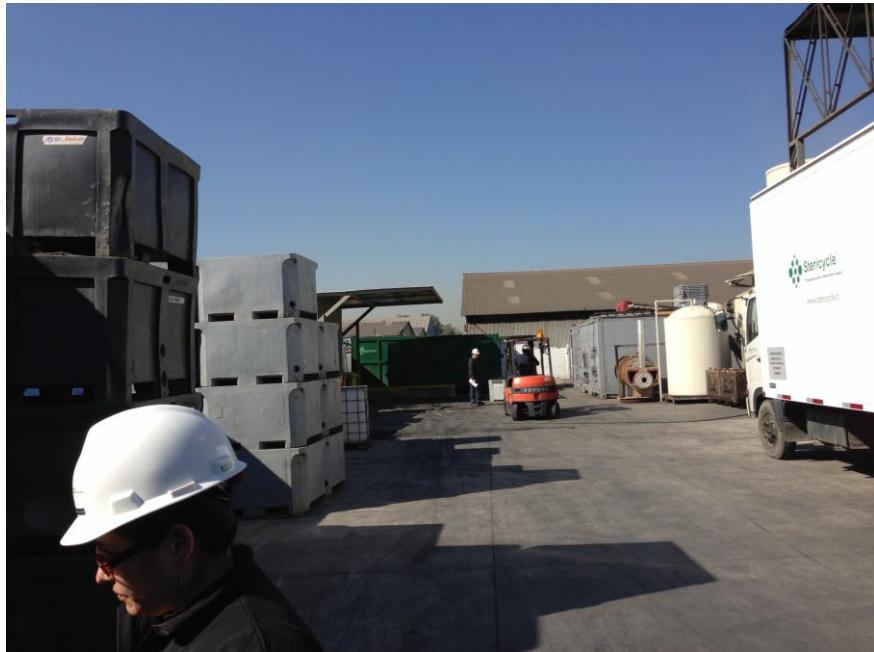
| Fotografía 1. | Fecha 28-08-2013 | | Fotografía 2. | Fecha : 28-08-2013 | |

| <p>Hechos constatados durante la fiscalización:</p> <ol style="list-style-type: none">1. Del recorrido se pudo observar que el patio de recepción está construido de hormigón. En este lugar se disponen temporalmente los BINS con material que será destinado a los distintos procesos.2. Se pudo observar que los BINS dispuestos en el patio contenían bolsas de distinto color (por BINS), las que se encontraban cerradas (selladas). De lo observado no fue posible verificar el tipo de contenido en ellas.3. Los tipos de bolsas observadas fueron, amarillas opacas, según Miguel Berrios Gerente de Operaciones de la empresa, estas corresponden a materiales infecciosos, los cuales son procesados en incinerador. Bolsas amarillas transparentes, según Miguel Berrios Gerente de Operaciones de la empresa, estas corresponden a sustancias infecciosas, las cuales son procesadas en autoclave. Bolsas de color rojo opaco, según Miguel Berrios Gerente de Operaciones de la empresa, estas corresponden a residuos tóxicos, los cuales son procesados en incinerador.4. Según Miguel Berrios Gerente de Operaciones de la empresa, se recepcionan diariamente aproximadamente 11 toneladas de residuos por día con material ya clasificado (en origen), y entregadas en bolsas cerradas, provistas por los distintos generadores. La recepción de material es de lunes a viernes y días sábados según solicitud. Las regiones desde las que se recepciona son RM, V y VI principalmente. | |

| Descripción Medio de Prueba: Patio de recepción de residuos, ubicación temporal de BINS con residuos para tratamiento | | | Descripción Medio de Prueba: Camion para transporte de residuos | | |

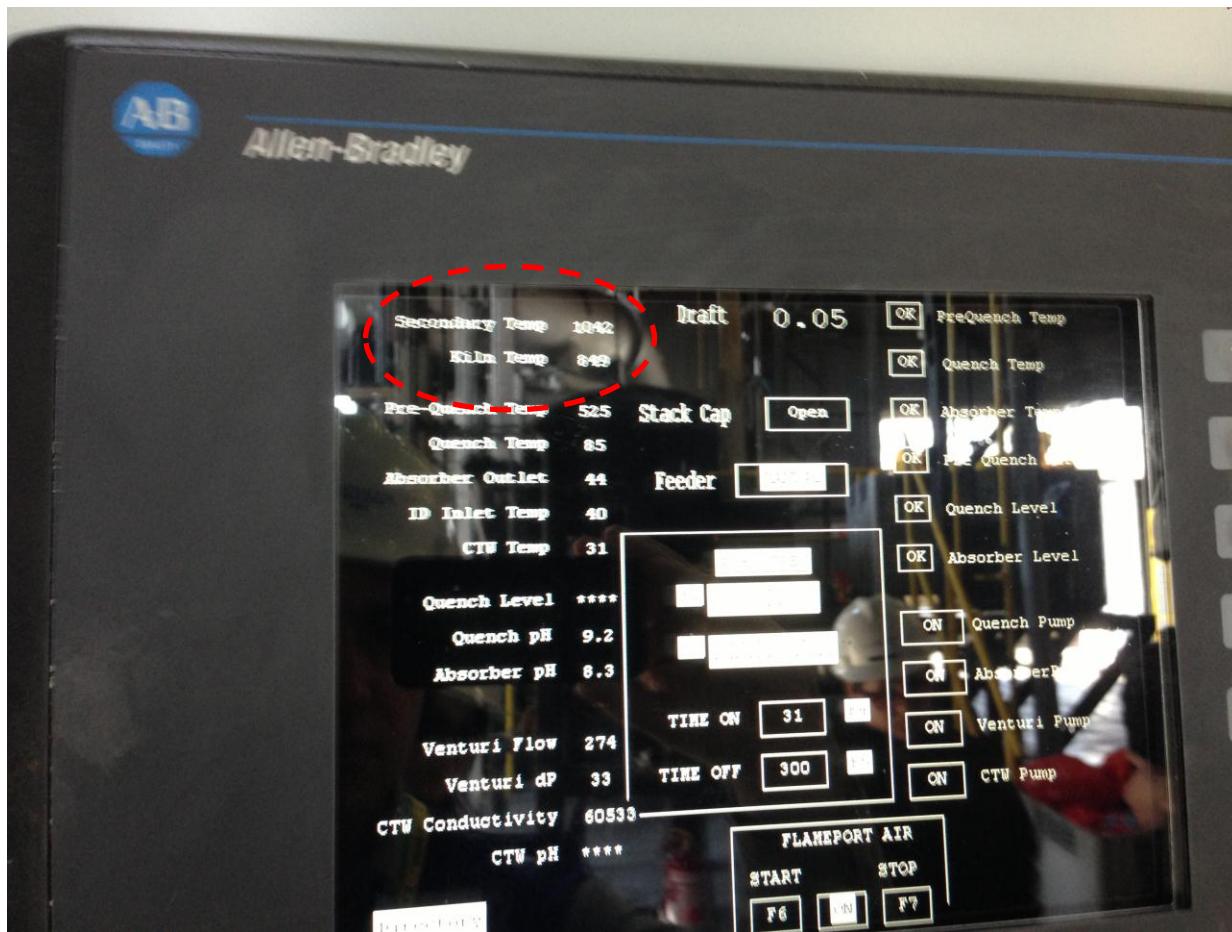
Fotografía 3.

2. Se constata que cuenta con un equipo de control de proceso donde se registra temperatura de cámara primaria, temperatura de cámara secundaria, flujo en venturi. Al momento de la fiscalización el equipo registra los siguientes valores instantáneos, T cámara secundaria 1042 °C, T cámara primaria 849 °C, inmediatamente después se observa que temperatura sube a más de 850°C, flujo en venturi 27.4.

Panel de control de sistema de incineración en el cual se controlan los parámetros de operación, en la imagen se puede observar que el. equipo registra los siguientes valores instantáneos, T cámara secundaria 1042 °C, T cámara primaria 849 °C

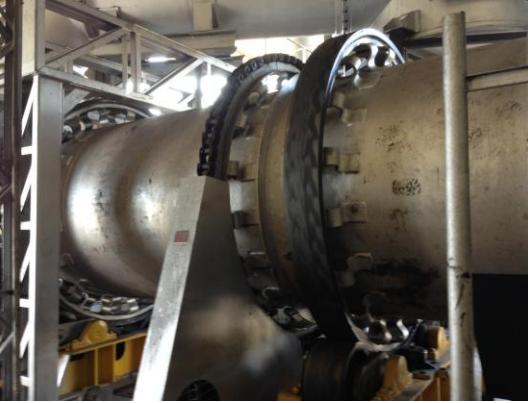
| Registros | | | | | |
|---|--|---|---|--|--|
| Fotografía 4. Coordenadas N/C | | Fecha : 28-08-2013 Norte: N/C Este: N/C | | Fotografía 5 Coordenadas N/C | |

1. Se observa que equipo de incineración es del tipo quemador rotatorio, que al momento de la fiscalización se encuentra en operación. De acuerdo a lo señalado por Miguel Berrios, el incinerador opera con gas licuado como combustible, y que la operación del equipo requiere que la temperatura de baja nunca baje de los 850 °C. la carga de material a incinerar es de tipo BASH, con una carga de material que no sobre pase los 300 kg/hora.

| Registros | | | | | |
|---|--|---|---|--|--|
| Descripción Medio de Prueba: Equipo de incineración del tipo rotatorio. | | Descripción Medio de Prueba: Residuos toxicos a la espera de ser incinerados. | | Fecha : 28-08-2013 Norte: N/C Este: N/C | |

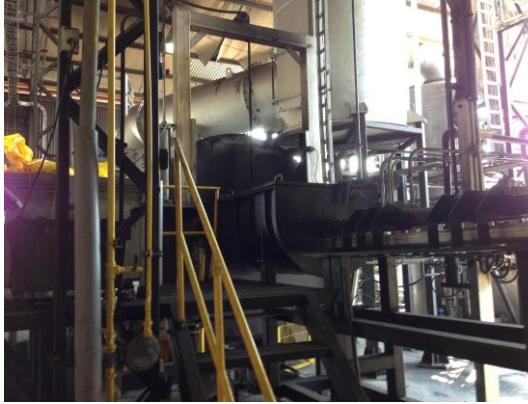
| Registros | | | | | |
|---|--|---|---|--|--|
| Fotografía 6. Coordenadas N/C | | Fecha : 28-08-2013 Norte: N/C Este: N/C | | Descripción Medio de Prueba: Vista general de sistema de incineración. | |

3. Además el operador realiza control externo de temperatura, indicando un valor de 150 °C. de modo referencial.
4. Se pudo observar que el incinerador cuenta con sistema de control de emisiones de tipo húmedo, el que cuenta con sistema de monitoreo continuo

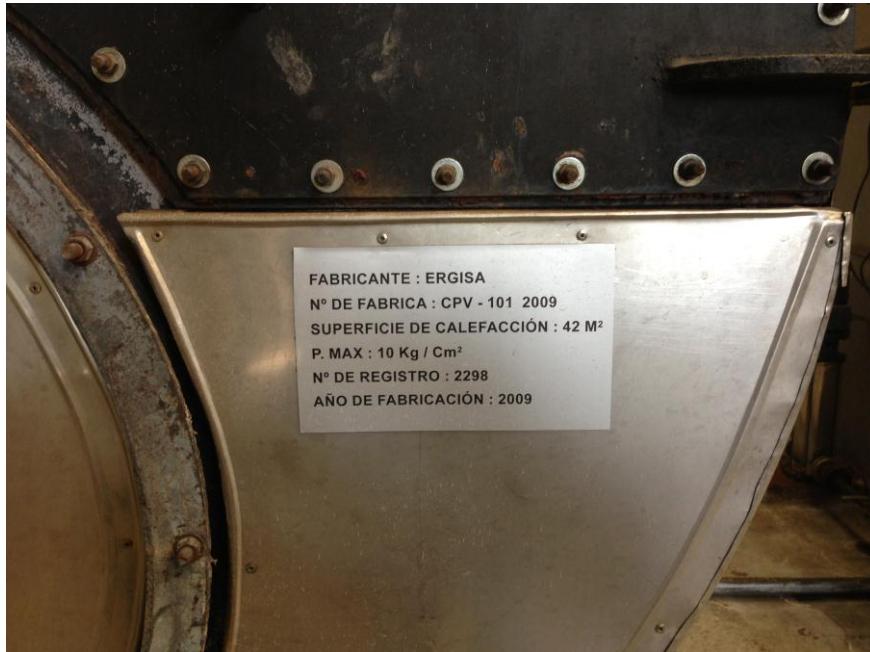
Fotografía 7.

| <p>Hechos constatados durante la fiscalización:</p> <ol style="list-style-type: none">1. En recorrido se observa la instalación y operación de una caldera, según placa de fabricante, posee una superficie de calefacción de 42 m², Presión máxima de trabajo de 10 kg/cm², año de fabricación 2009. Número de registro SEREMI de Salud 2298.2. Según Miguel Berrios, el combustible utilizado es gas licuado, al momento de la fiscalización se encuentra en operación. | |

Placa de caldera de vapor.

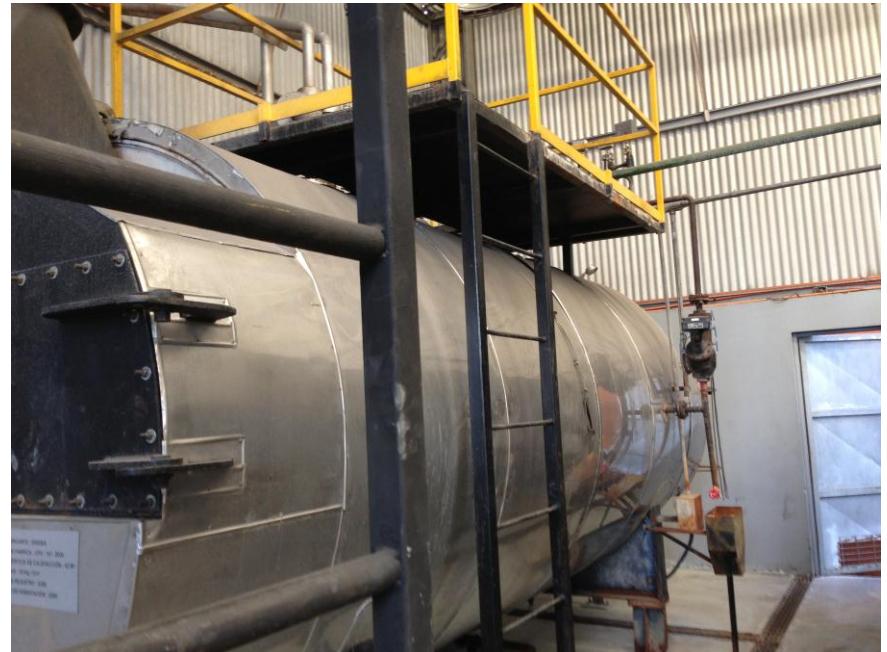
Fotografía 8.

Vista general de caldera de vapor.

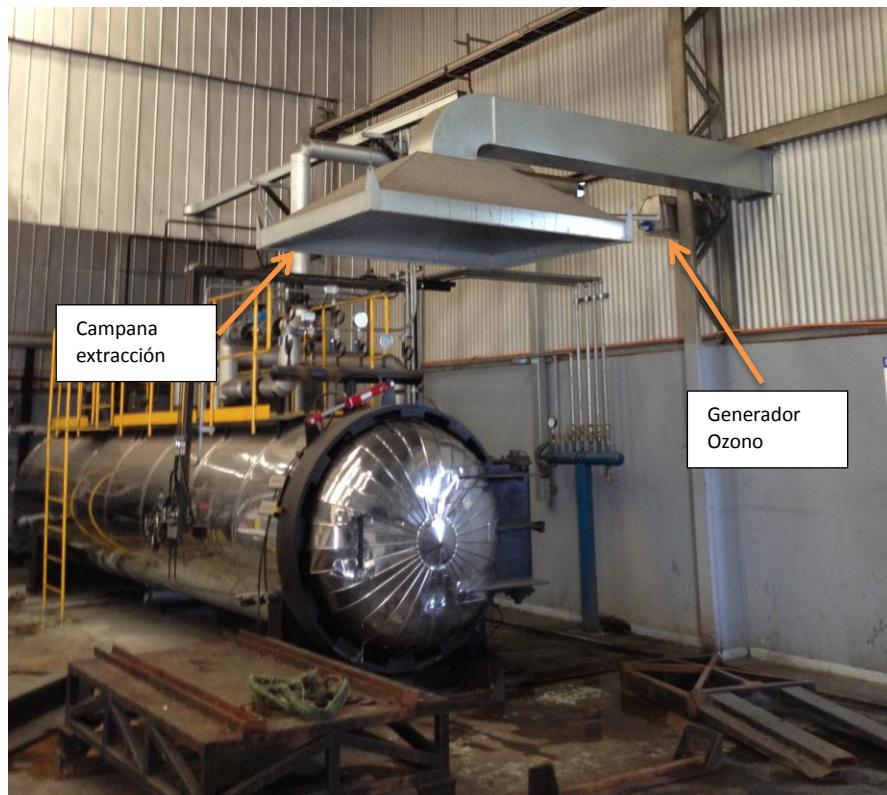
| Fotografía 9. | Fecha 28-08-2013 | |

| <p>Hechos constatados durante la fiscalización:</p> <ol style="list-style-type: none"> 1. Se constata la instalación y operación de autoclave, según placa fabricante, 10 m³ de volumen máximo, largo de 7 metros, diámetro de 1.4 metros. 2. Que cuenta con sistema de control de olores, compuesto por; campana de extracción, generador de ozono, extractor. Además el recinto cuenta con malla anti pájaros. | |

| Descripción Medio de Prueba: Equipo de autoclave, en la fotografía se aprecia control de olores, campana de extracción, generador de ozono. | | |

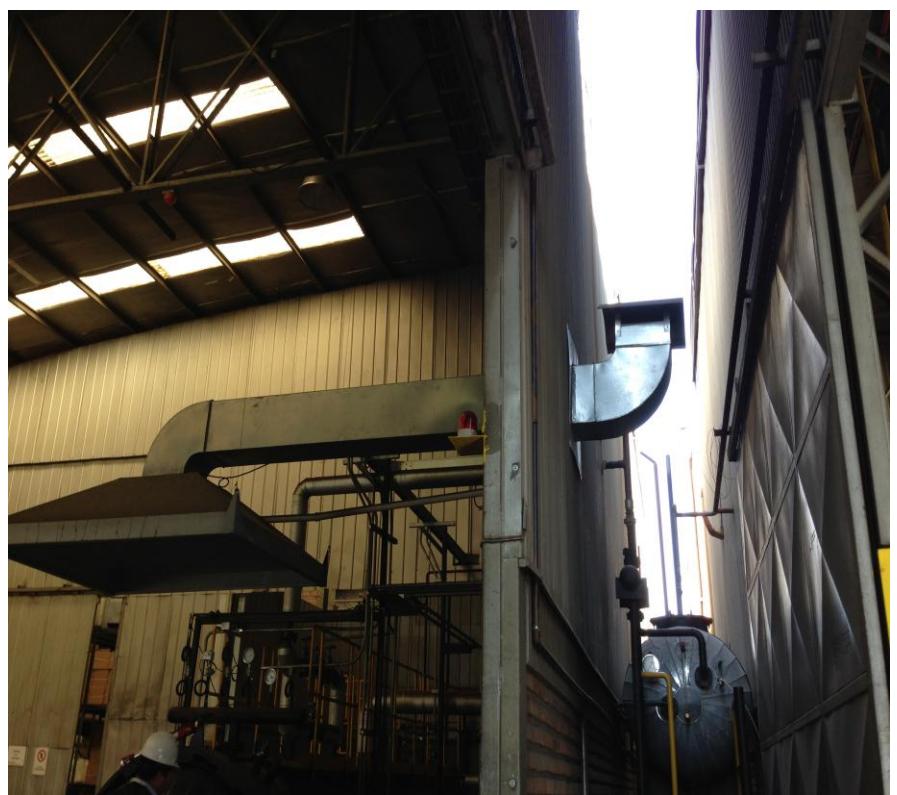
| Fotografía 10. | Fecha : 28-08-2013 | |

| Descripción Medio de Prueba: Salida de equipo de control de olores. | | |

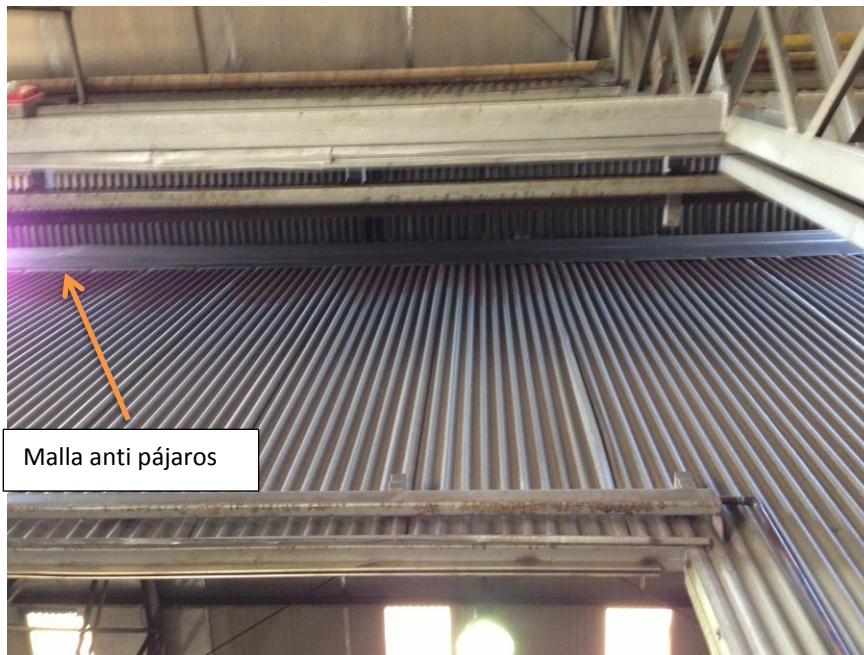
| Fotografía 11. | Fecha 28-08-2013 | |

| Descripción Medio de Prueba: Malla de control anti pajaros. | | |

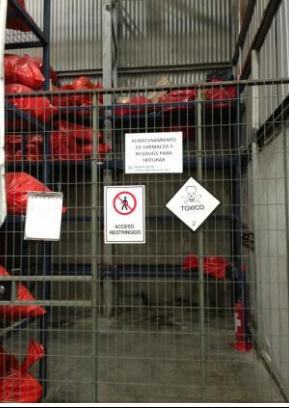
| Registros | | | | | |
|--|---|---|---|---|---|
| Fotografía 12. | Fecha : 28-08-2013 | | Fotografía 13 | Fecha : 28-08-2013 | |

| Registros | | | | | |
|--|---|---|---|---|---|
| Descripción Medio de Prueba: Bodega de almacenamiento de residuos toxicos. | | | Descripción Medio de Prueba: Planilla de control de residuos al interior de la bodega. | | |

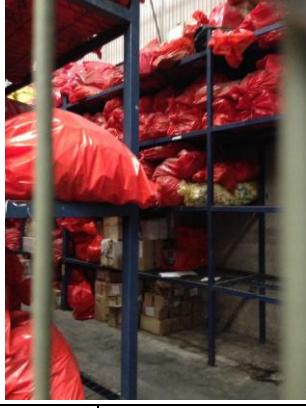
| Registros | | | | | |
|--|---|---|---|---|---|
| Fotografía 14. | Fecha : 28-08-2013 | | Fotografía 15. | Fecha : 28-08-2013 | |

| Registros | | | | | |
|--|---|---|---|---|---|
| Descripción Medio de Prueba: Bodega de almacenamiento de residuos toxicos. | | | Descripción Medio de Prueba: Bodega de insumos a generadores, en la imagen contenedor de elementos punzantes. | | |

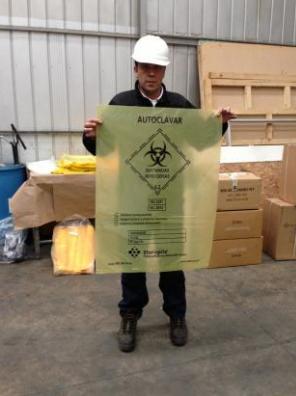
| Registros | | | | | |
|---|---|---|---|---|---|
| Fotografía 16. | Fecha : 28-08-2013 | | Fotografía 17 | Fecha : 28-08-2013 | |

| Registros | | | | | |
|---|---|---|---|---|---|
| Descripción Medio de Prueba: Bolsa para residuos a tratar en autoclave. | | | Descripción Medio de Prueba: Bolsa para residuos a tratar en incinerador. | | |

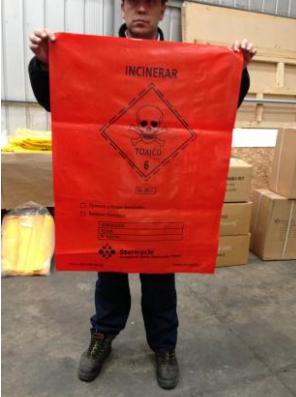
| Registros | | | | | |
|---|---|---|---|---|---|
| Fotografía 18. | Fecha : 28-08-2013 | | | | |

| Registros | | | | | |
|---|---|---|---|---|---|
| Descripción Medio de Prueba: Bolsa para residuos a tratar en incinerador, sustancias toxicas. | | | | | |
