INFORME DE FISCALIZACIÓN AMBIENTAL

PARQUE EÓLICO TALINAY

DFZ-2013-951-IV-RCA-IA

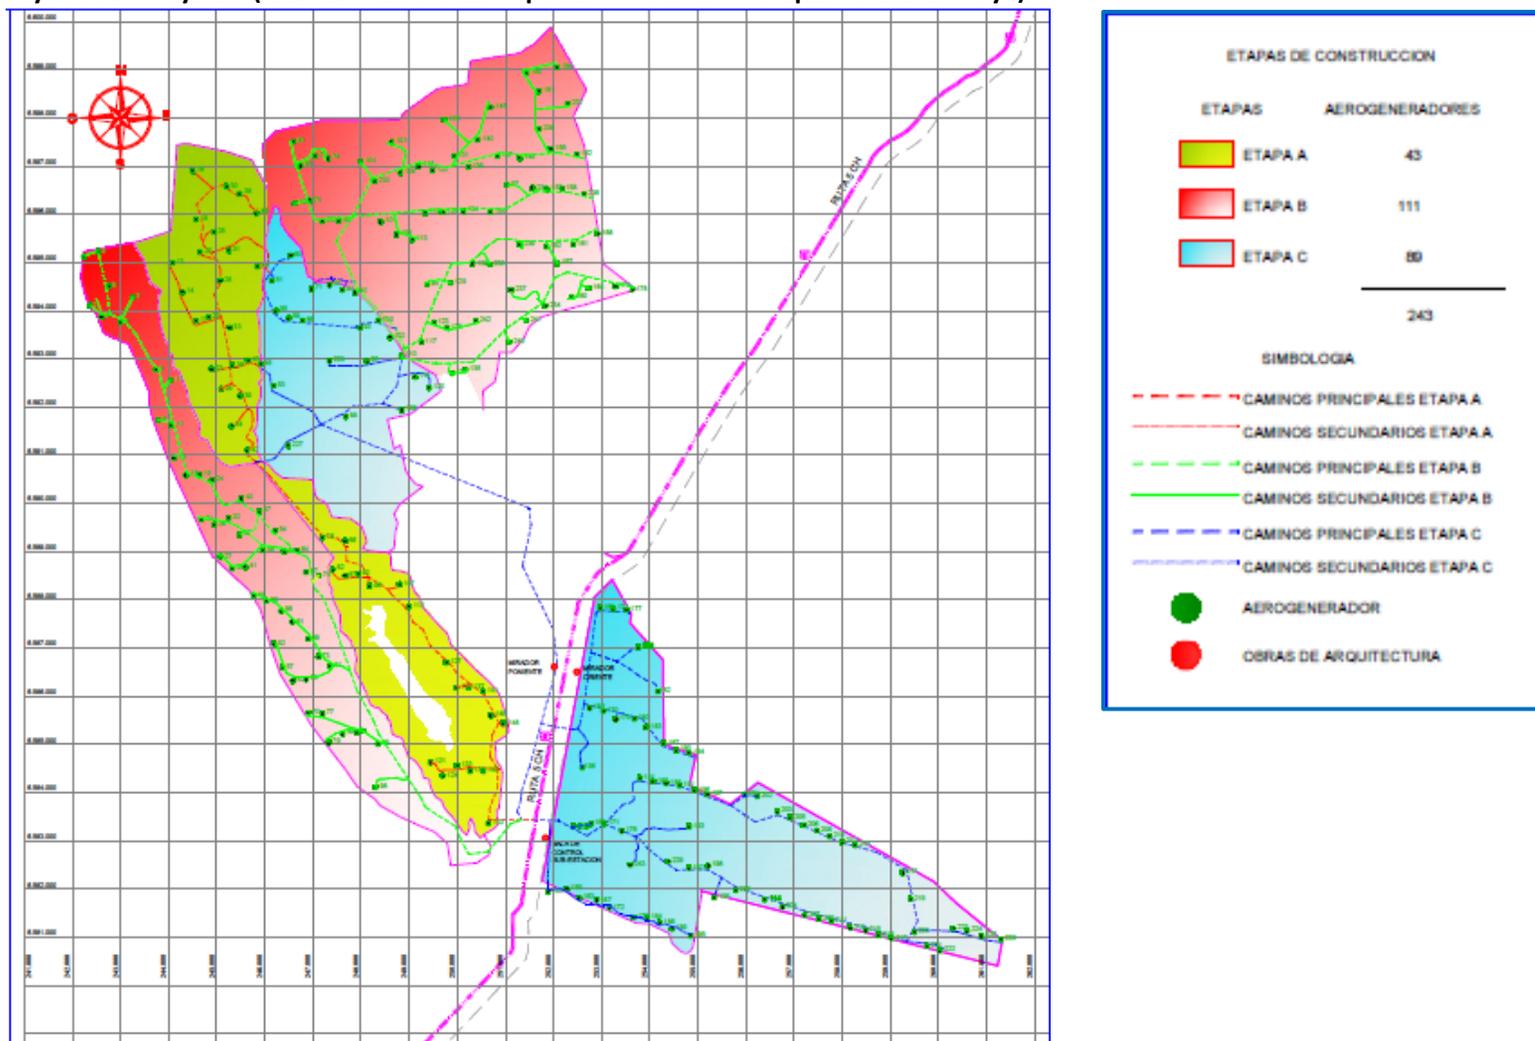
Figura . Layout del Proyecto (Fuente: Estudio de Impacto Ambiental “Parque Eólico Talinay”).

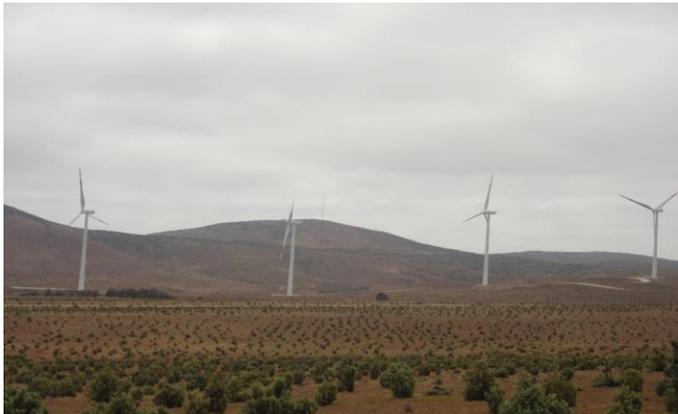
Número de Hecho Constatado: 1		Estación: 1	
Exigencia: Considerando 3. RCA N° 158/2009. <i>“Que, según lo establecido en el EIA y sus Adenda, el objetivo del proyecto consiste en la producción de energía eléctrica a partir de la transformación mecánica de la energía cinética que entrega el viento, para lo cual serán construidos 243 aerogeneradores (...).”</i>			
Hecho constatado durante la fiscalización: En el recorrido realizado al parque eólico de norte a sur, se constató la existencia de 45 aerogeneradores en funcionamiento, con sus aspas pintadas.			
Registros

Fotografía 1.		Fotografía 2.	
Fecha : 15-10-2013		Fecha : 15-10-2013	
Coordenadas WGS84	Norte: 6.585.590 m.	Este: 252.212 m.	Coordenadas WGS84
			Norte: 6.585.590 m.
			Este: 252.212 m.
Descripción Medio de Prueba:		Descripción Medio de Prueba:	
En la fotografía se observan vista de aerogeneradores instalados.		En la fotografía se observan vista de aerogeneradores con sus aspas pintadas.
